**Bouwhistorische opname**

**Volderstaat 31 te Meerssen**

**Coen Eggen – V/ARCHITECTEN**

**april 2023, aanvulling 14-07-2023**

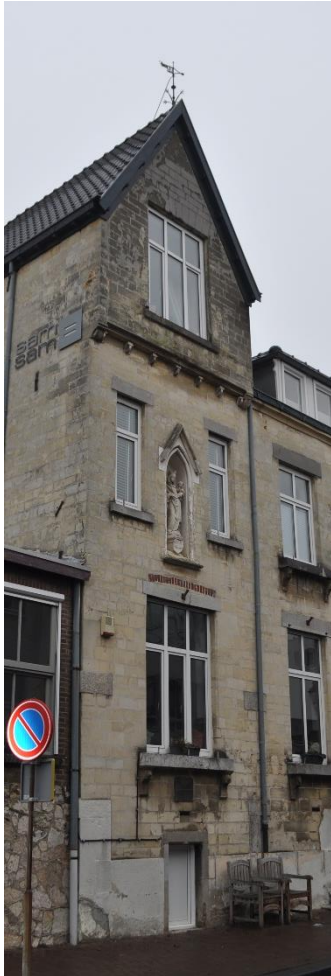
Aan de straatzijde een iets uitkragende gevel die rust op uitkraagsteentjes in Naamse steen, aan de uiteinden geflankeerd door uitkraagstenen in mergel.

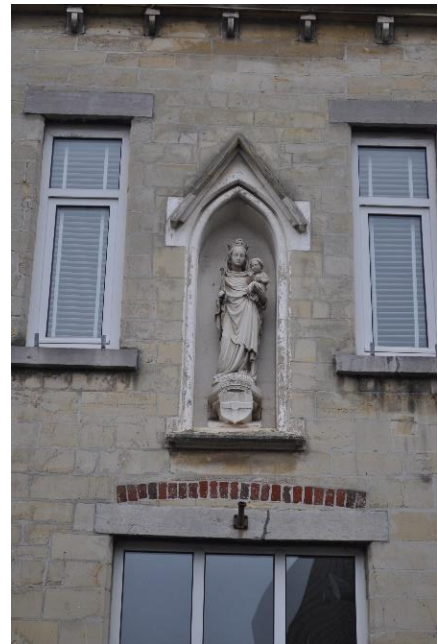
Tussen de ramen op de verdieping is een spitsboognis aangebracht, die eveneens deels uit hardsteen bestaat. In de nis een Maria met kind, staande op een voetstuk met schild.

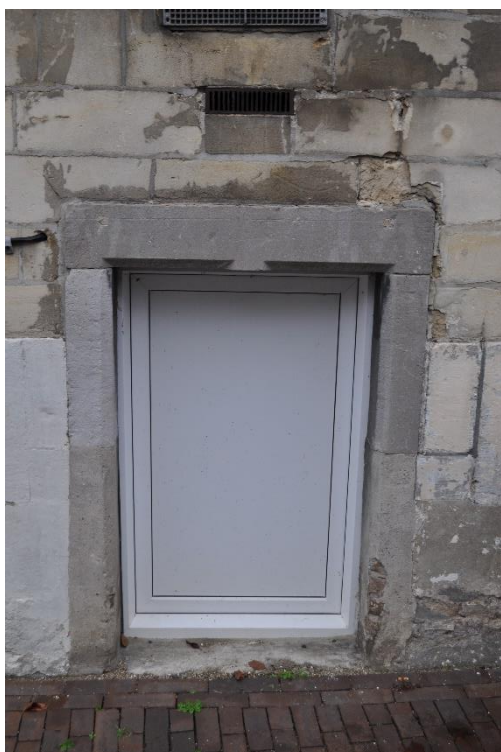
De onderdorpel op de begane grond steekt buiten de gevel uit en rust op mergel consoles.

Het kozijn van de kelderdeur bestaat uit een hergebruikt raamkozijn in Naamse steen waarbij in een latere verbouwingsfase deurkozijn vervangen is door kunststof. De grijs geschilderde gecementeerde plint sluit aan de buitenkanten aan op verticaal geplaatste blokken van Naamse steen, die ter halve hoogte van het raam op de begane grond terug komen. De functie is onduidelijk. Huidige toestand is slecht m.b.t. onderhoud.

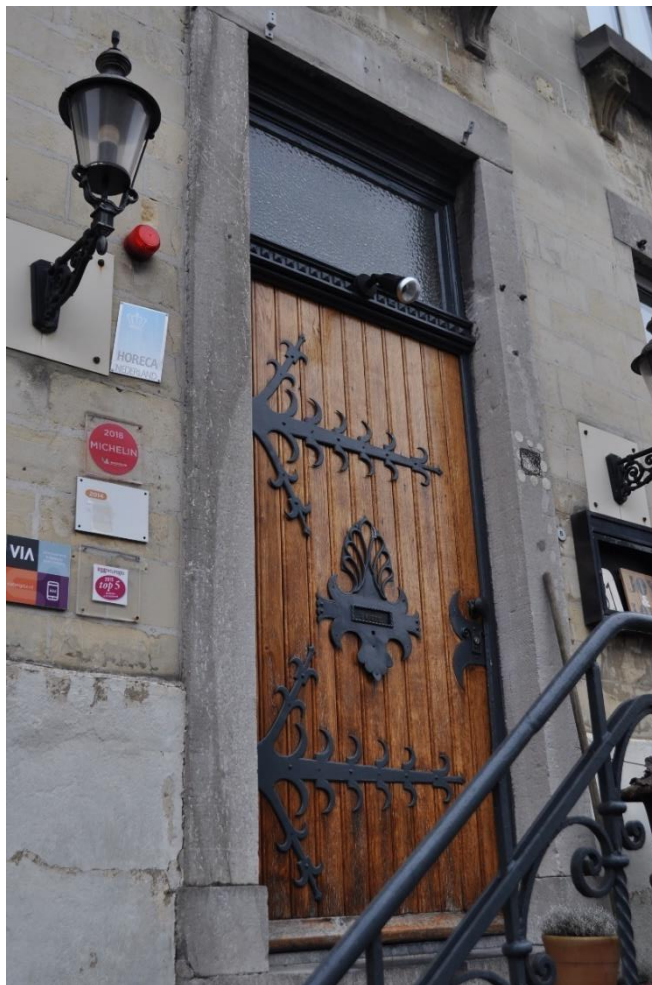
Het deurkozijn is eveneens van Naamse steen en omvat een rustieke eiken deur met royaal smeedijzeren hang- en sluitwerk. Hier is mogelijk de invloed te zien van de uitbreiding van de Basiliek op de Markt in 1938, en van ettelijke deelrestauraties waarbij lokale bouwers geconfronteerd werden met onbekende vormen en vaklieden.

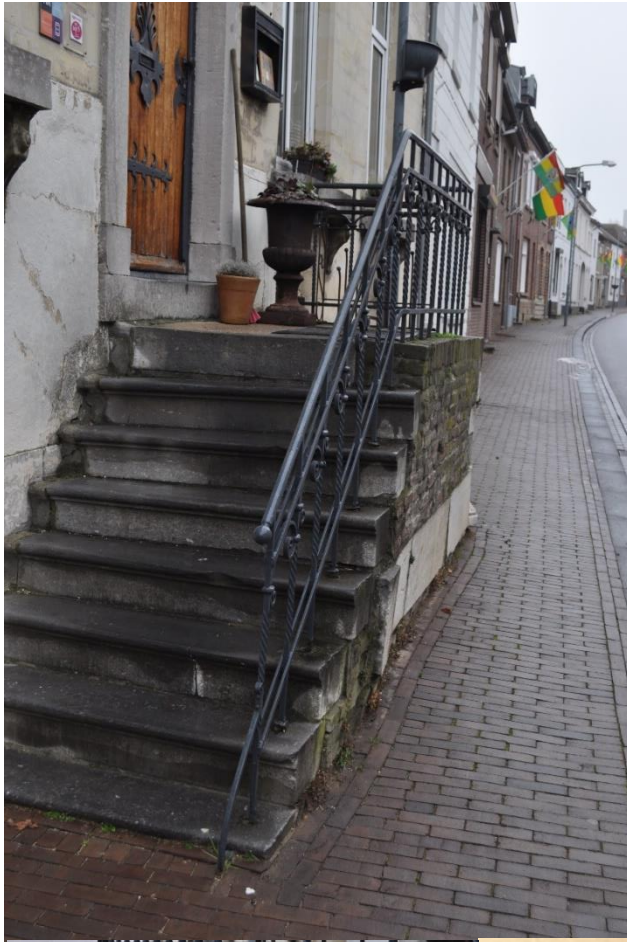
De trap heeft acht treden en is opgebouwd uit herbruikte Naamse steen, die ook voorkomt in de oostelijke beëindiging van het traplichaam in de vorm van een herplaatst fragment van een driekwart ronde hoekpilaar. In het front bevinden zich ogenschijnlijk willekeurig geplaatste hardstenen blokken. De rest is van baksteen. De leuning is gesmeed/geklonken.

Als wij de historische foto uit 1910 bestuderen zien we dat de entree er toen veel robuuster uitzag en hoger als gesloten volume. Wij schatten in dat deze wijziging tijdens de verbouwing in 1956 is doorgevoerd omdat op de vergunningstekening de positie van het huidige leuningwerk wordt aangegeven.

Ook hier laten de verbouwingen en restauraties van de Basiliek hun sporen na: de hoek van het bordes is mogelijk restmateriaal dat daar is vrijgekomen. Zie ook de folly aan de rand van het proosdijpark

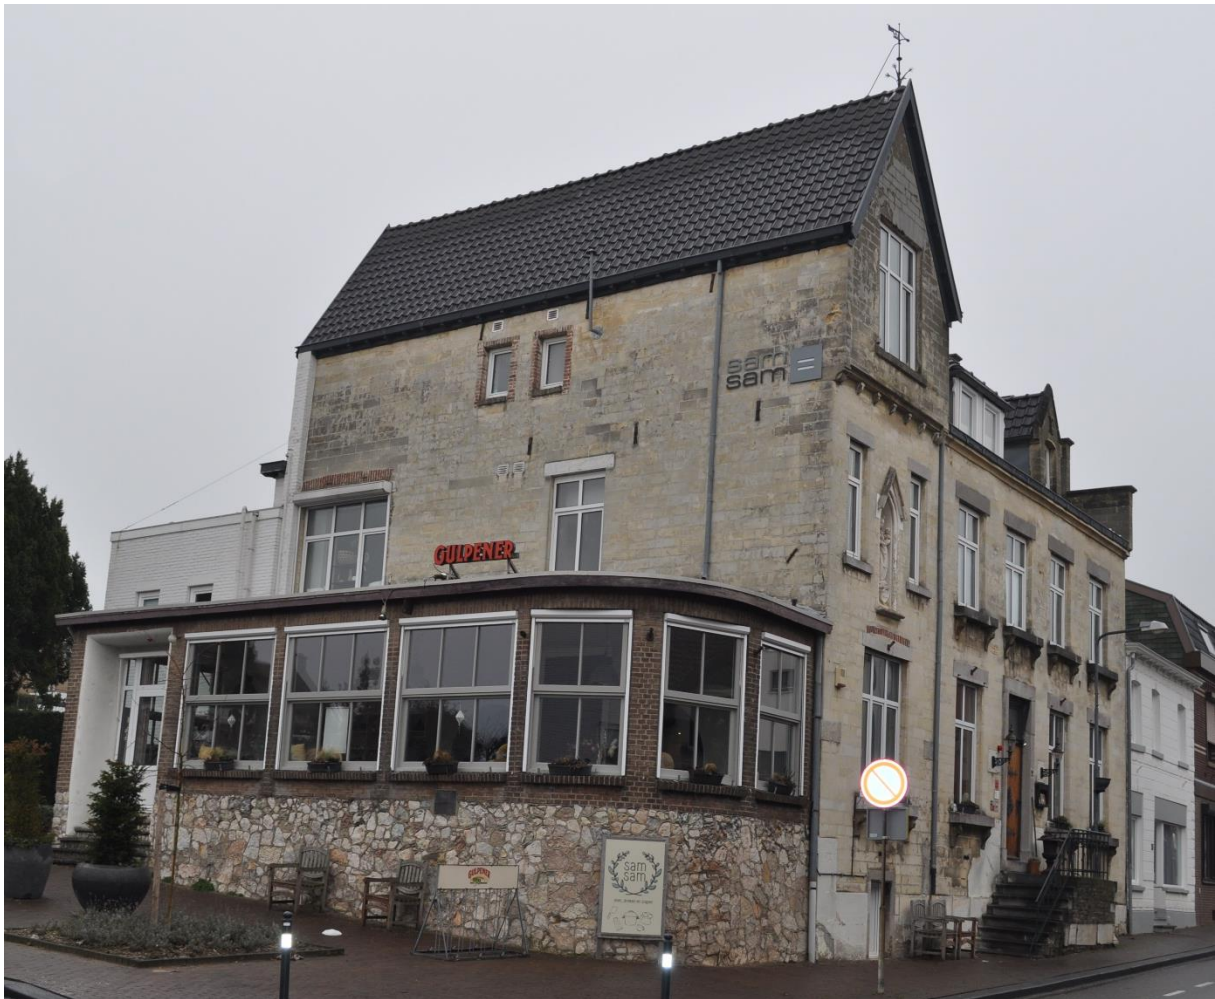
De serre bestaat, behalve uit de breukstenen plint, uit baksteen met houten ramen, die op historische foto's donker van kleur zijn geweest. Het dak is vrijwel vlak. De oorspronkelijk in 1957 bijgebouwde spoelkeuken was oorspronkelijk donker van kleur maar is in de 80 er jaren wit geschilderd.

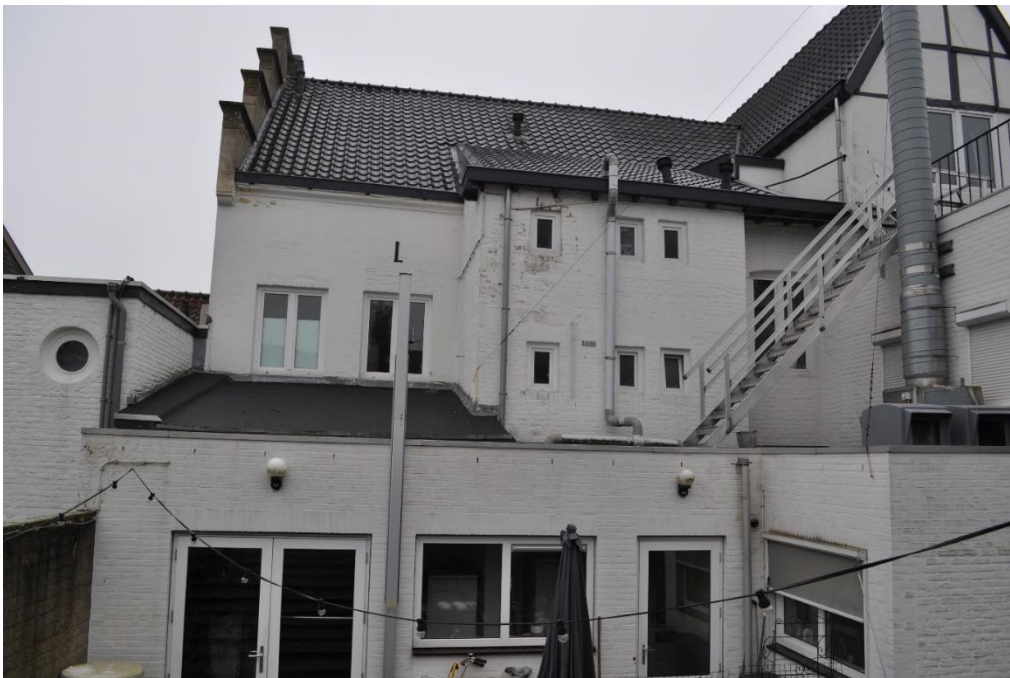
Van de achterzijde kunnen we vaststellen dat deze in de loop van de tijd onderhevig is geweest aan een aantal inferieure ingrepen welke al of niet met vergunning zijn uitgevoerd.

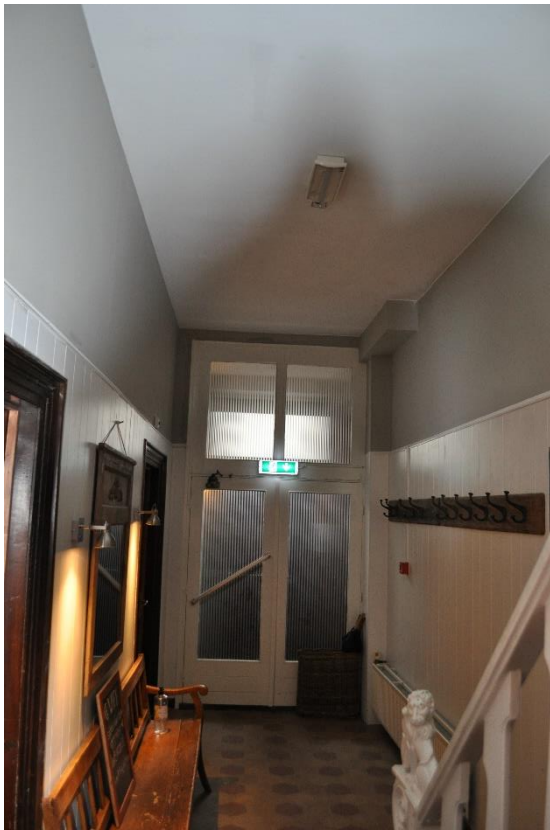
1. Entree Volderstraat

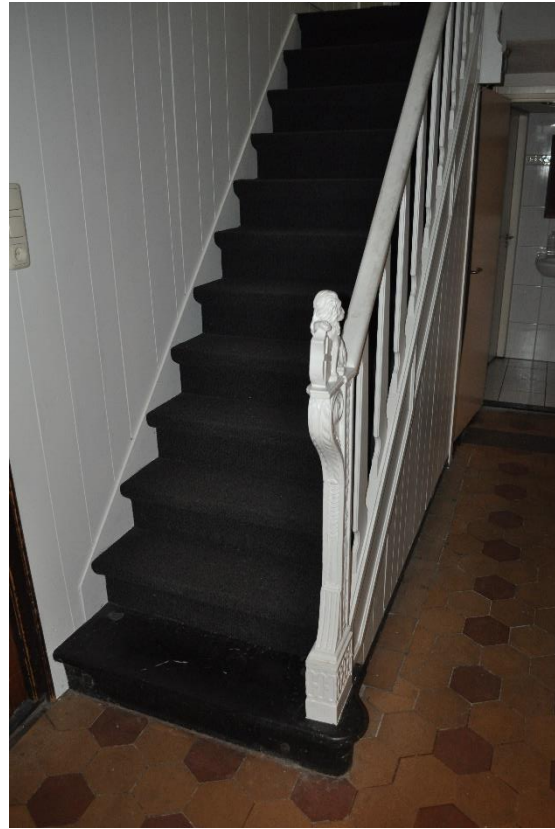
5. Trap met hardsteen bloktrede. De trappaal dateert van rond 1900

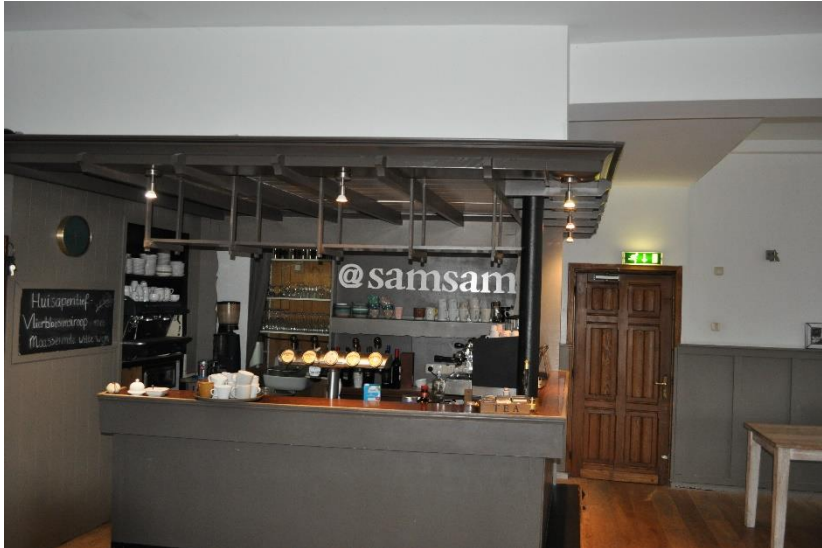
7. Barelement met stalen kolom, uitgevoerd in 1956

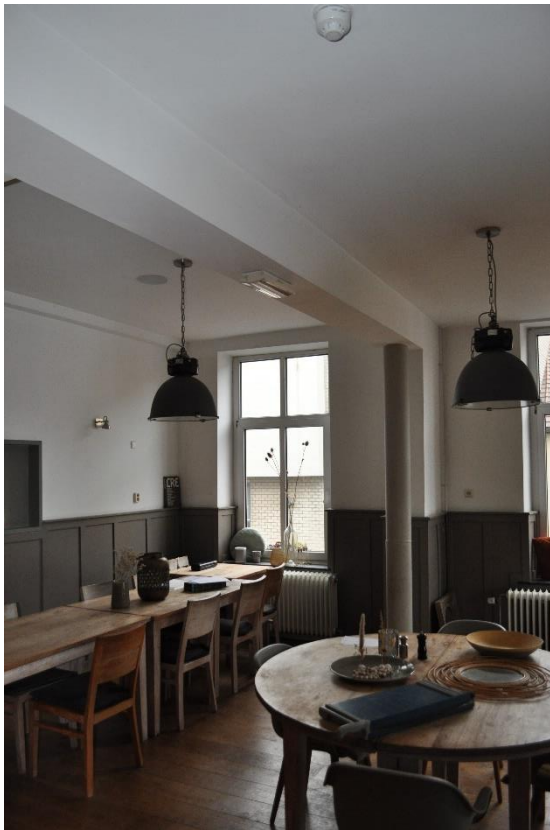
8. Restaurant verbouwd in 1956, stalen kolom

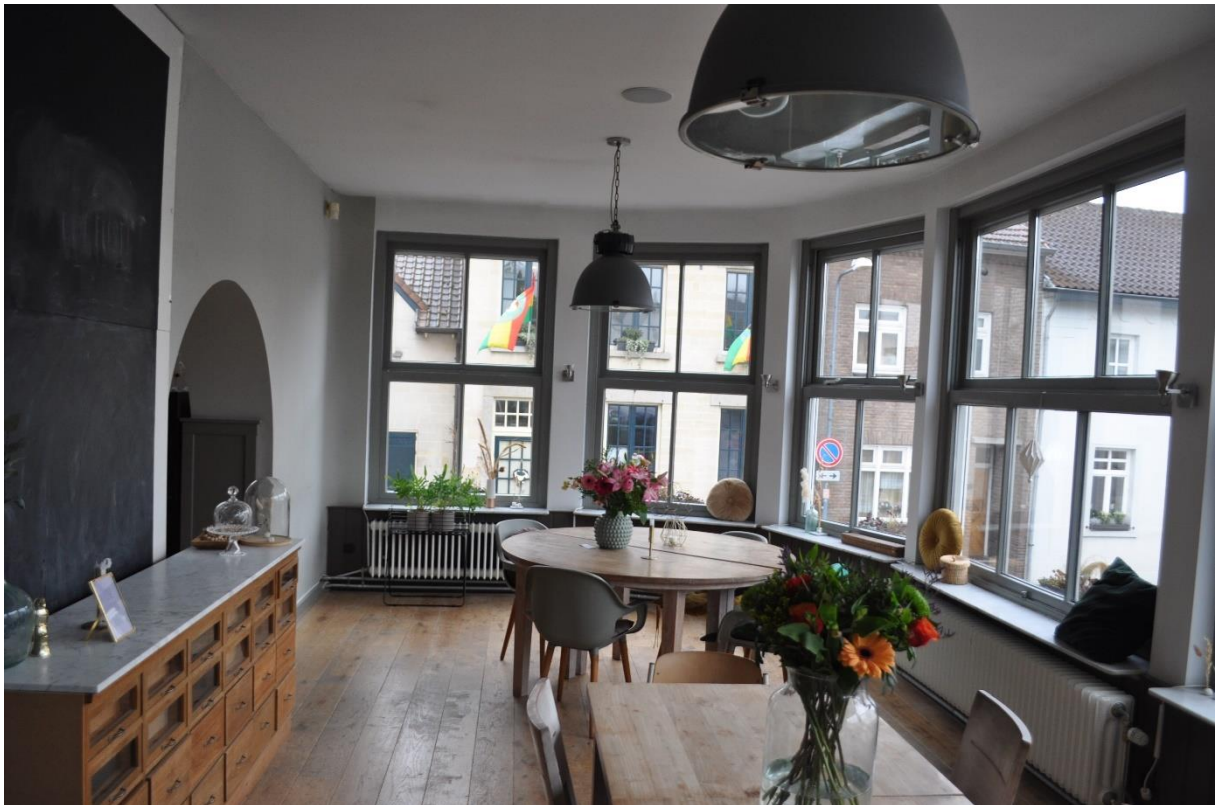
10. Aangebouwde serre uit 1956 met schuiframen in hout die niet door kunststof zijn vervangen.

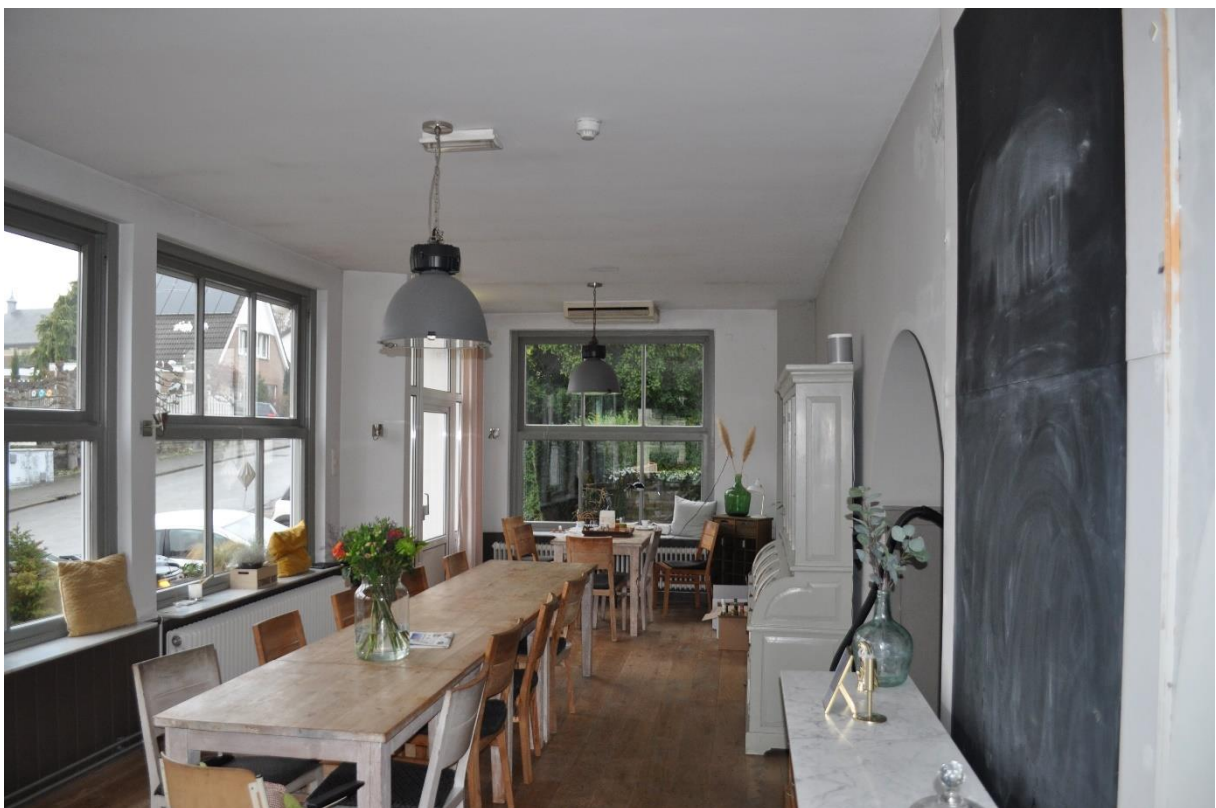
11. Serre met zijingang met kunststof kozijn.

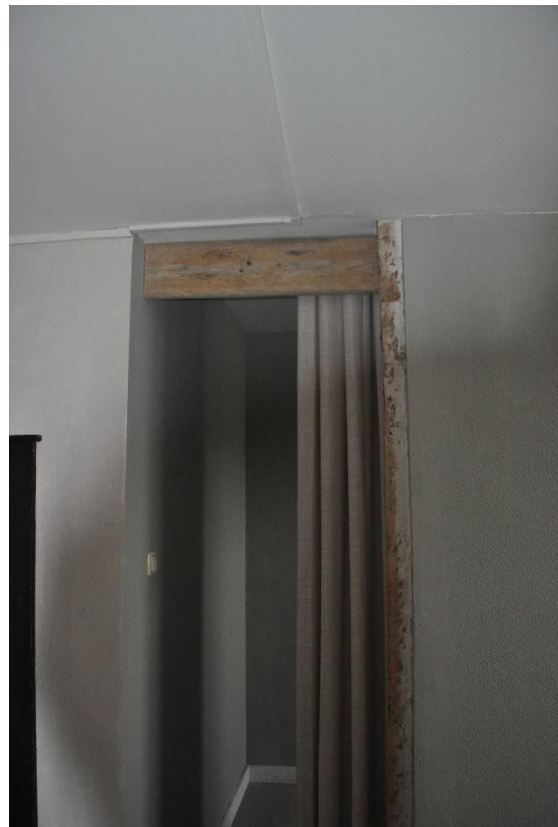
19. Houten delen als restant uit het verleden.

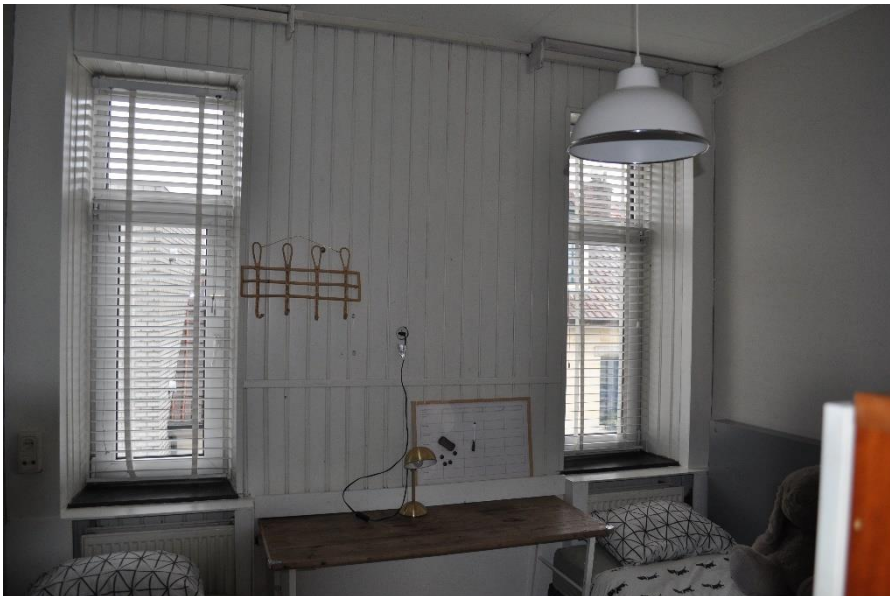
22. Hotelkamer met wandbetimmering met schroten.

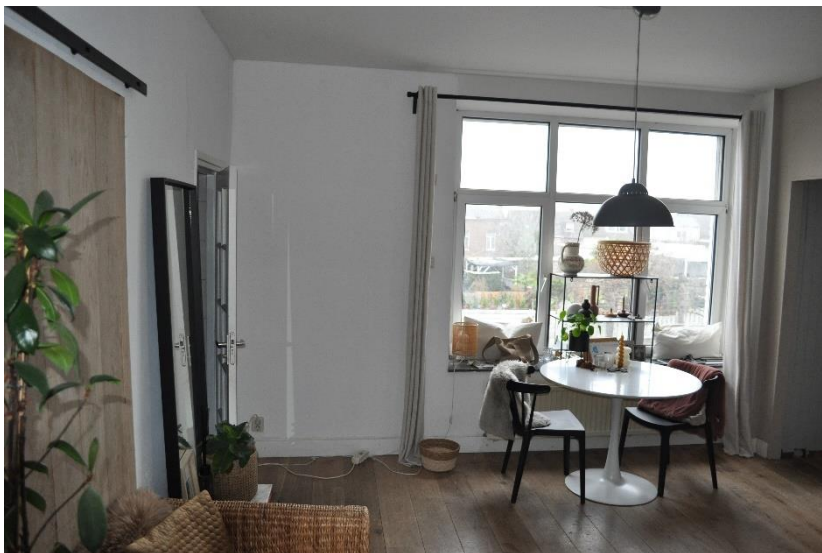
**24. Hotelkamer met kunststof kozijnen**

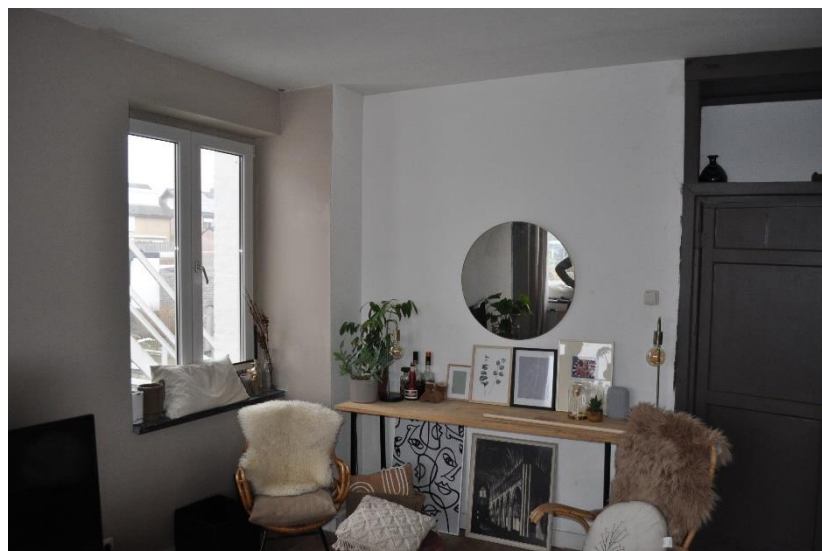
**25. Deur die boven trap uitkomt als oude opening.**

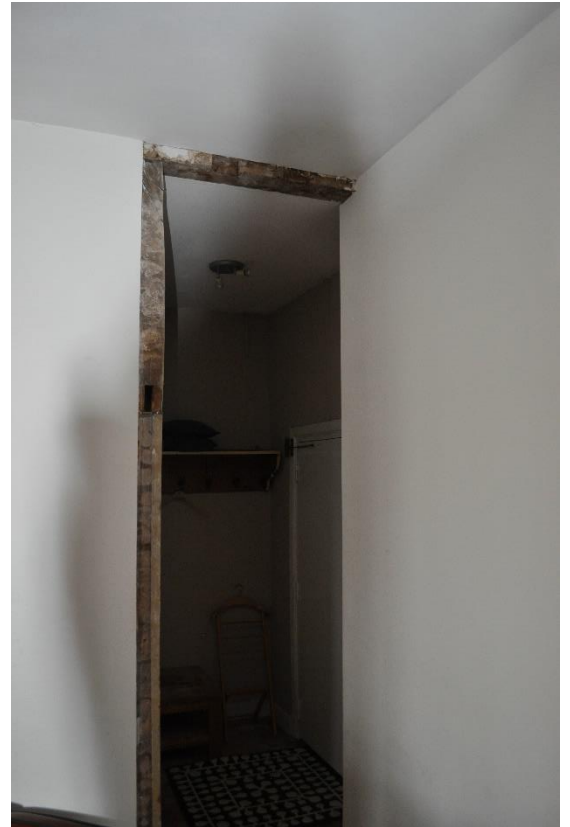
**31. Houten restanten oude structuur**

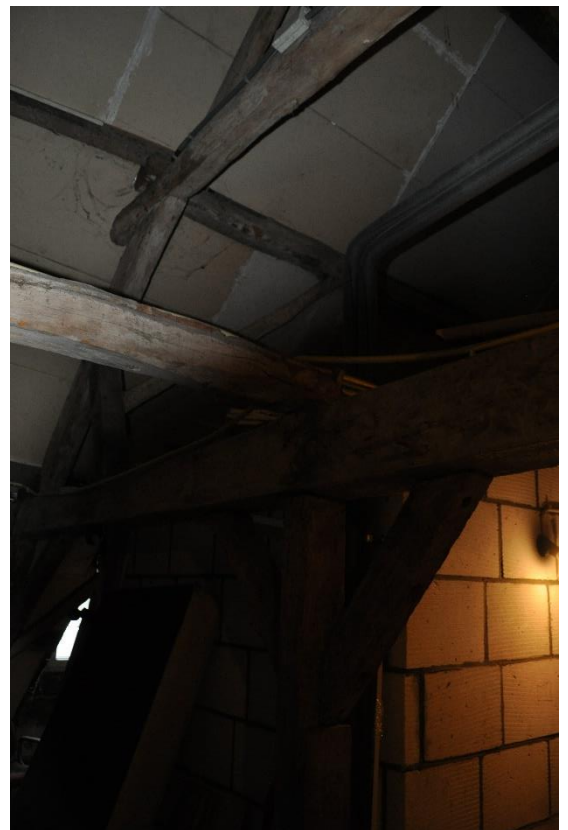
**35. Houten spanten**

**36. Op dit zolderdeel zijn er nog houten spanten en gordingen aanwezig van de kapconstructie van het woonhuis van Pissé, te dateren rond 1830/40**

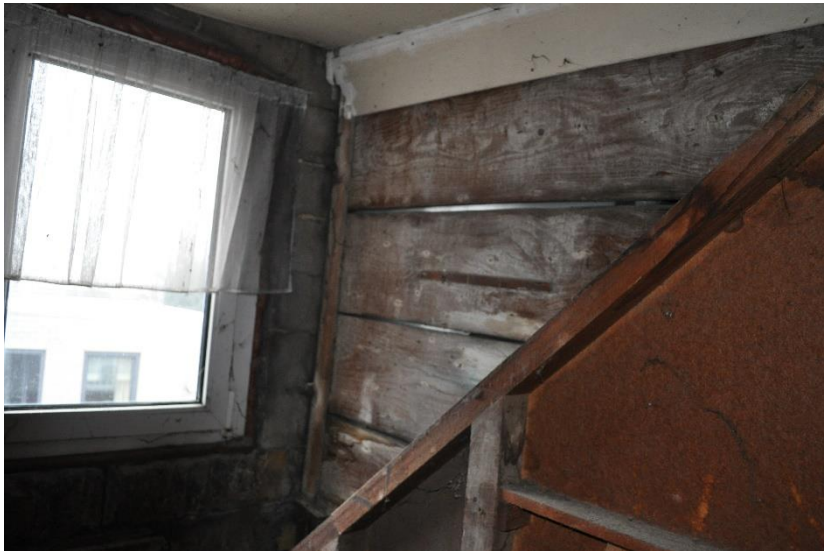
38. Binnenzijde oorspronkelijke dakkapel waarop zinken buitenbekleding aangebracht

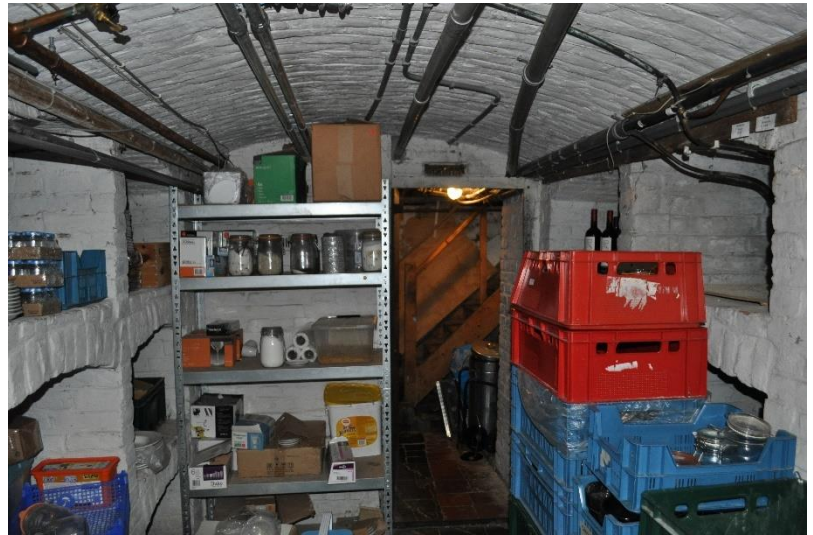
45-46-47 Gemetselde getoogde kelder met zij nissen met onderverdeling voor opslag

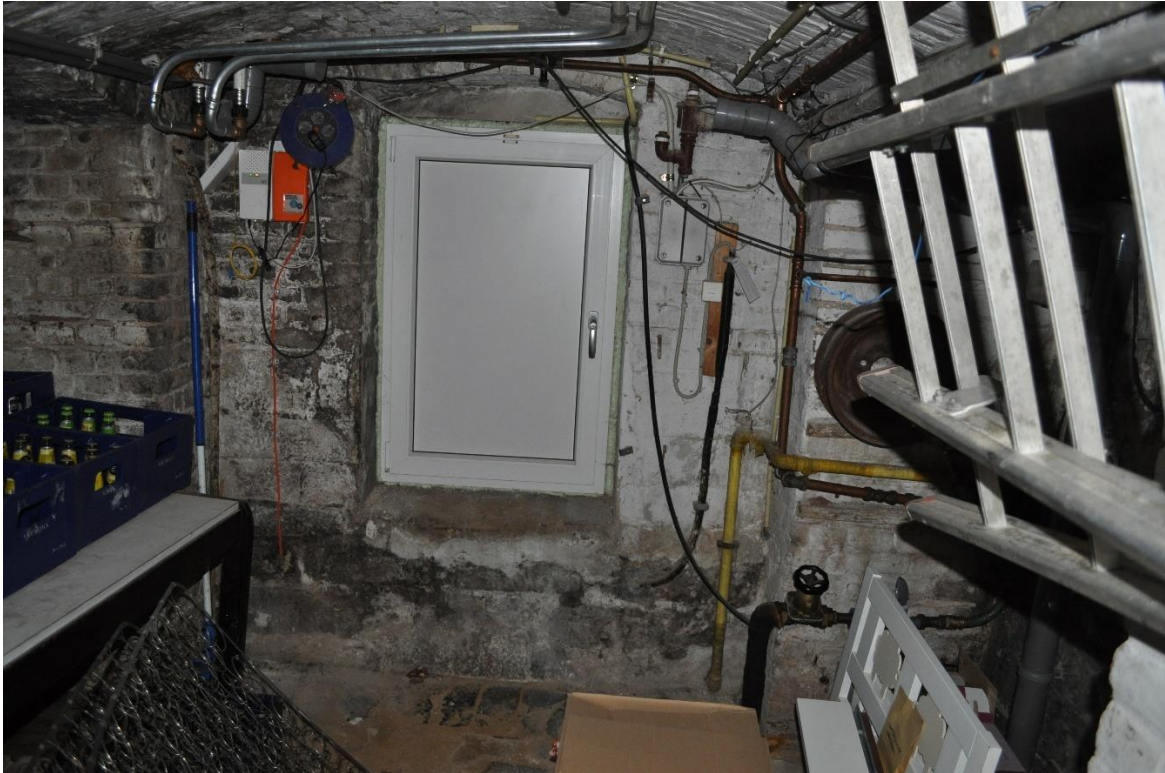
48. Fragment voorgevel met luik.

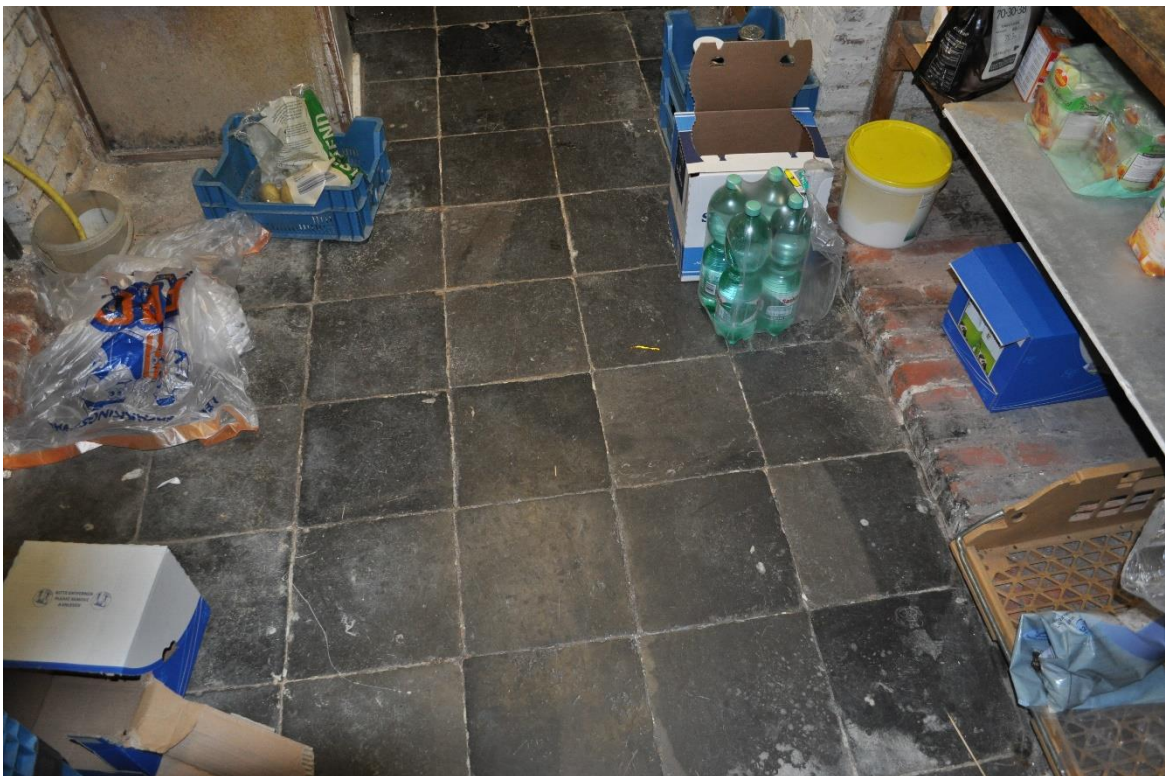
49 Hardsteen tegelvloer tussen gemetselde penanten en vloerdeel
