## **Kerksteeg Meerssen**

Verplantbaarheidsonderzoek lindebomen

## **Pius Floris Boomverzorging Bunde**

Datum: 15 maart 2024

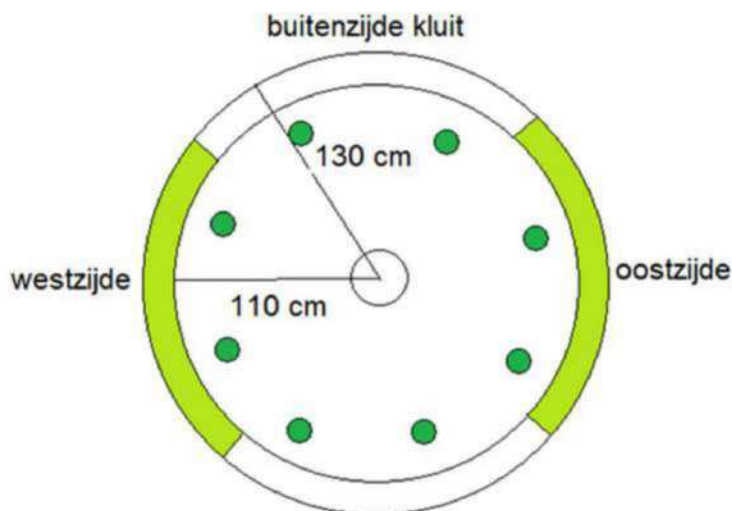
Afbeelding 3; voorbereiding ten behoeve van wortelvorming. De groene delen dienen uitgegraven/-geboord te worden.

- Verwijderen beukenhaag tot op 150 centimeter van de stam. De haag aan de grond afzagen volstaat.;
- In het voorjaar 2024 boren van 8 gaten radiaal in de kluit op circa 90-100 centimeter uit het hart van de stam. De gaten met een handboor maken om wortelschade te minimaliseren. De gaten met een diameter van circa 8 centimeter en een diepte van circa 60 centimeter dienen afgevuld te worden met lemig zand gemengd met DCM Vivimus Universeel in de volumeverhouding 1:1;

- In het najaar 2024 graven van twee sleuven aan de rand van de kluit (100 centimeter uit het hart van de boom) aan de west- en oostzijde van de boom (2 x 25% omvang). De sleuven handmatig 60 centimeter diep uitgraven waarbij de aangetroffen dikkere wortels glad worden afgezaagd aan de binnenzijde van de sleuf. De sleuf afvullen met lemig zand gemengd met DCM Vivimus Universeel in de volumeverhouding 4:1. In afbeelding 3 zijn de boorgaten en sleuven in de kluit weergegeven. De boorgaten en sleuven dienen om een meer doorwortelde kluit te verkrijgen. De gekapte wortels vormen op de snoeiwonden vele nieuwe wortels. Het substraat in de boorgaten stimuleert doorworteling in de kluit.

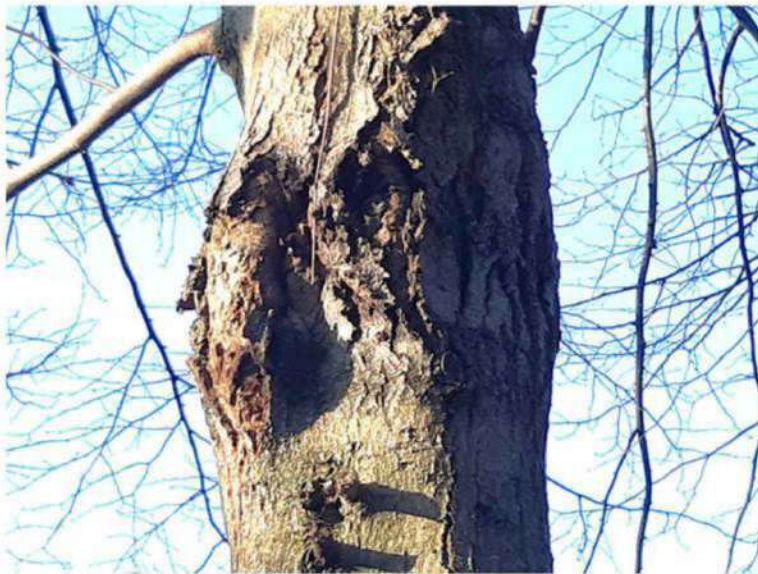
De bomen met boom nummer 6 en 9 hebben een bastweefsel-aantasting op de stam (bastnecrose). Het wordt afgeraden deze bomen te verplanten omdat de levensverwachting als gevolg van de aantasting mogelijk ernstig is verminderd (< 5-10 jaar).

De bomen met boom nummer 6 en 9 vertonen bastweefselsterfte aan de stam (bastnecrose). In afbeelding 4 is de aantasting van de stam bij boom nummer 6 weergegeven.

Afbeelding 4; bastnecrose aan de stam bij boom nummer 6.

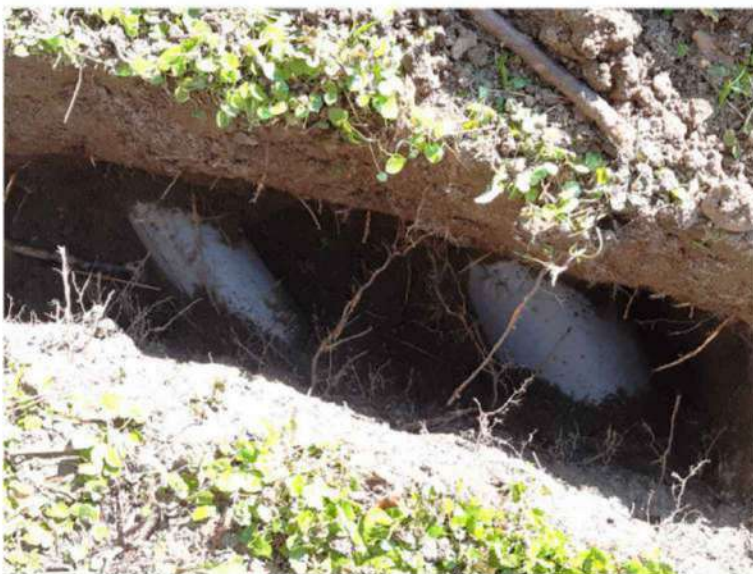
Binnen de kluit van boom nummer 1 tot en met 4 zijn twee PVC buizen met een diameter van 120 en 200 millimeter op 40 centimeter diepte aangetroffen. Deze leidingen zijn niet op de Klic-melding weergegeven.

De rode lijnen geven de aangetroffen PVC buizen weer.

Afbeelding 5; de aangetroffen buizen nabij boom 4.

De aanwezige kabels en leidingen vormen mogelijk een belemmering voor de verplanting van de bomen. Het is aan de beheerder van de kabels en leidingen om te bepalen of deze na de afbraak van de basisschool en gymzaal nog functioneel zijn of eventueel vervangen kunnen worden.

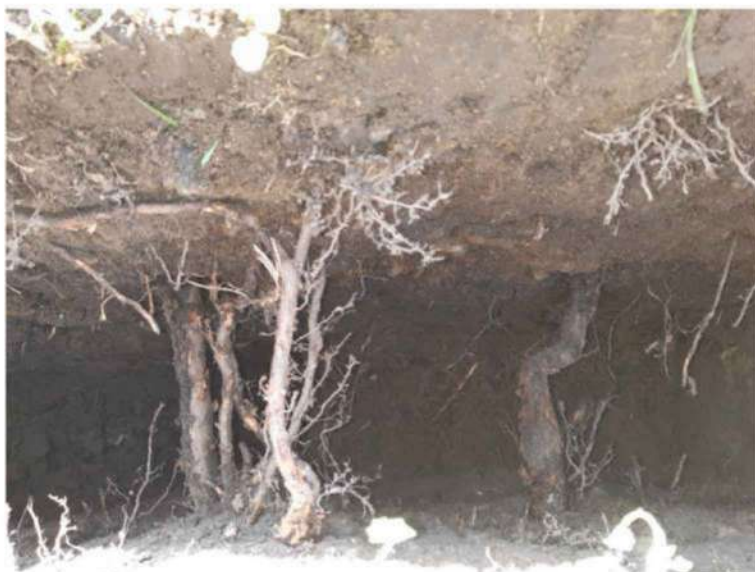
In het hart van de bomenrij is vanaf 50 centimeter onder maaiveld brekerzand aangebracht. Dit wordt vaak boven kabels en leidingen aangebracht als signaal dat er een kabel of leiding ligt. Mogelijk dat hier de laagspanningskabel ligt. Deze is echter tot een diepte van 80 centimeter niet aangetroffen.

Afbeelding 6; bodemopbouw en beworteling in proefsleuf A tot 80 cm diepte (boven is het maaiveld).

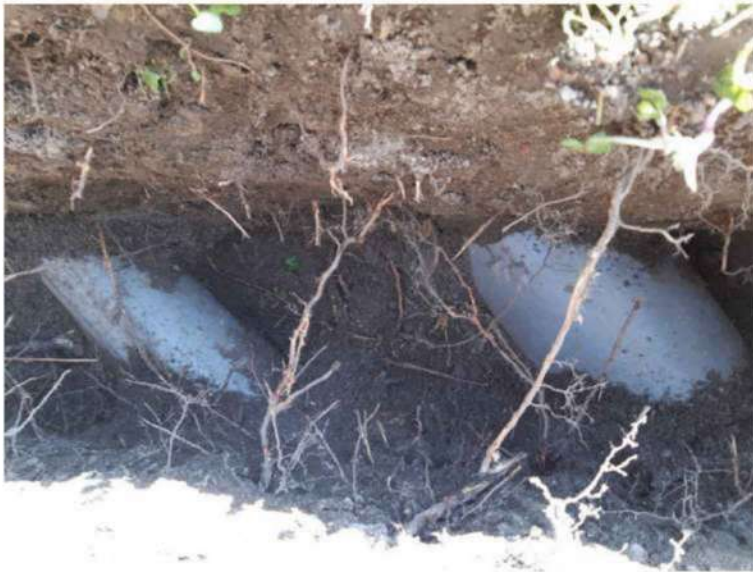
De PVC buis met diameter 120 millimeter ligt op 85 centimeter vanaf het hart van de boom. De PVC buis met diameter 200 millimeter ligt op 105 centimeter vanaf het hart van de boom. De bovenzijde van de buizen ligt op 40 centimeter onder maaiveld. De buizen lopen licht naar elkaar toe. In afbeelding 7 en 8 is de ligging van de PVC buizen in proefsleuf B en C weergegeven.

*Afbeelding 7, de PVC buizen in de ondergrond van proefsleuf B.*

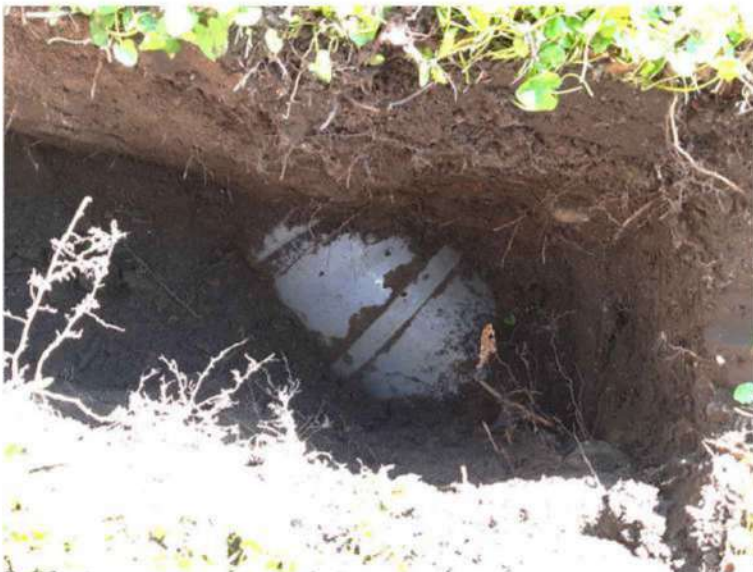
Proefsleuf C bevestigt de ligging van de buizen met het verschil dat hier de buis met diameter 120 millimeter niet meer is aangetroffen. De buis met diameter 200 millimeter maakt hier een knik om vervolgens parallel aan de bomen met boom nummer 1-3 verder te lopen. Mogelijk is de buis met diameter 120 millimeter op de buis met diameter 200 millimeter aangesloten. Dit kon niet worden vastgesteld.

*Afbeelding 8, de buis met diameter 200 mm knikt in profielsleuf C om vervolgens parallel aan de bomen verder te lopen.*
