MILIEUHYGIËNISCH VOORONDERZOEK  
BODEM

EINDHOVENSEBAAN ■

TE NEDERWEERT

| Rapportnummer | 18235.001 |

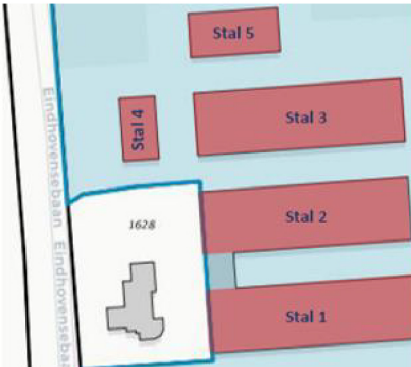
**Figuur 3 Locatieschets en asbestinventarisatie (rapportnummer: RIW 18-121 d.d. 10 september 2018)**

In 2018 is op de varkenshouderij ten westen van de onderzoekslocatie een asbestinventarisatie uitgevoerd op de Eindhovensebaan 1628 te Nederweert door Roemen Inspecties Weert (rapportnummer: RIW 18-121 d.d. 10 september 2018). De opdracht tot asbestinventarisatie is gegeven in verband met renovatiewerkzaamheden aan het dakvlak van de 5 stallen. Het doel van de inventarisatie is het verwijderen van asbesthoudende toepassingen van het dakvlak van de 5 stallen. Er zal op iedere stal een nieuw dakvlak worden aangebracht in verband met de installatie van zonnepanelen. Ten tijde van de inventarisatie waren de stallen in gebruik als varkenshouderij. Er dient uitsluitend niet-destructief onderzoek middels visuele inspectie te worden gepleegd. Zoals te zien is in figuur 3 zijn er diverse asbesthoudende materialen gevonden op de stallen 1, 2, 3 en 4. Op stal 5 zijn echter geen asbesthoudende materialen gevonden.

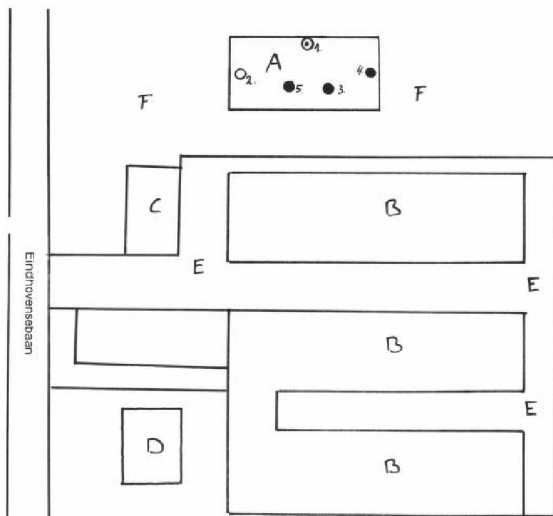
**Figuur 4 Locatieschets verkennd bodemonderzoek DvL (rapportnummer: B-98364 d.d. 25 mei 1998)**

In 1998 is ten noordwesten van de onderzoekslocatie een verkennend bodemonderzoek uitgevoerd op de Eindhovensebaan 1628 te Nederweert door DvL Milieu & Techniek (rapportnummer: B-98364 d.d. 25 mei 1998). Destijds zijn voor dit onderzoek 5 grondboringen verricht waarvan 1 grondboring is afgewerkt als peilbuis (zie figuur 4). Tijdens het uitvoeren van de werkzaamheden zijn zintuigelijk geen verontreinigingen aangetroffen. Uit de analyse is gebleken dat de bovengrond licht verontreinigd is met cadmium en minerale olie, in de ondergrond zijn geen verontreinigingen waargenomen. Het grondwater is licht verontreinigd met chroom en koper.

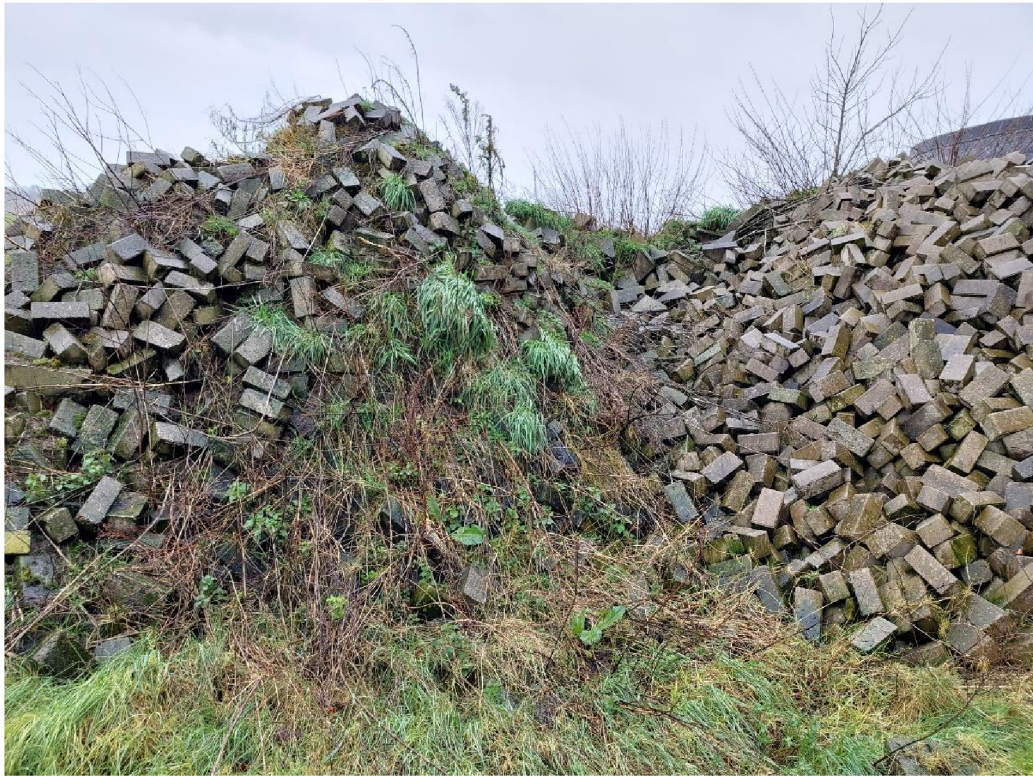
Foto 3.

Op de locatie (ten oosten van de grote noordelijke stal) ligt een hoop straatklinkers zoals te zien is in foto 3 van bijlage 2b.

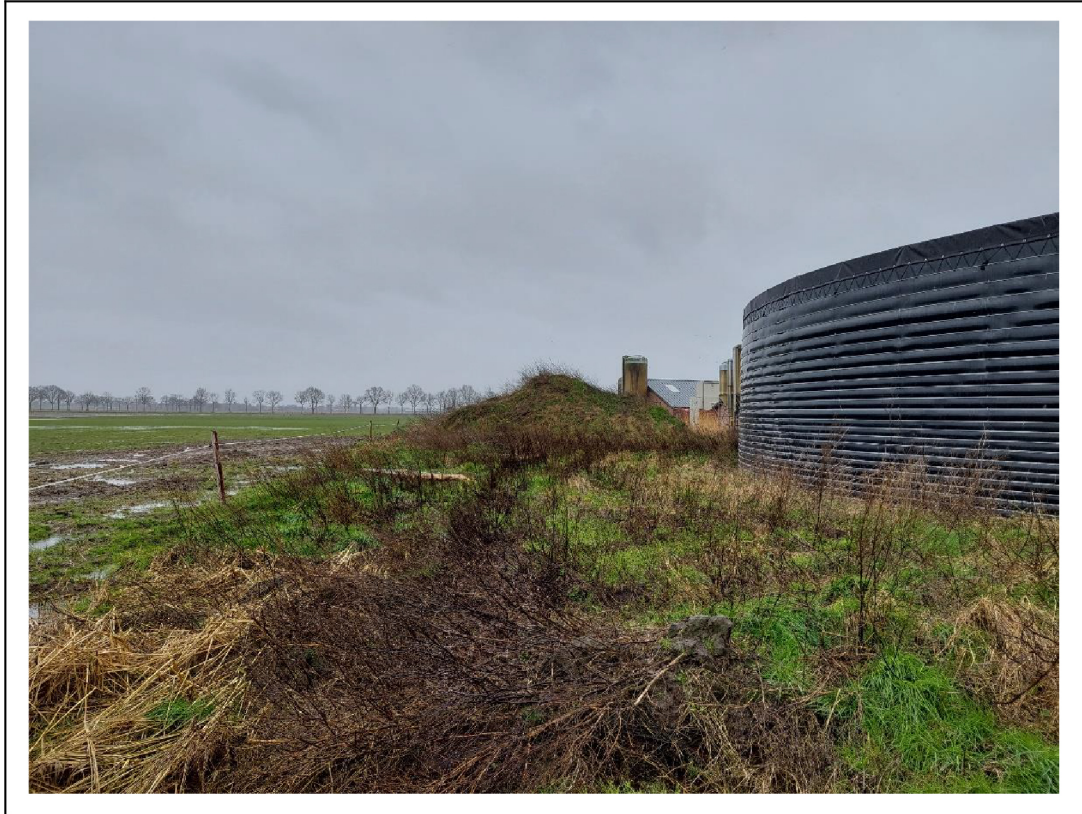
Foto 5.

Ten oosten van het bedrijfsterrein ligt een puindepot op de onderzoekslocatie zoals te zien is in foto 5 en 7 van bijlage 2b. Op aangeven van de contactpersoon [REDACTED] blijkt het puindepot te bestaan uit "zuivere" gebroken puin, het puindepot ligt in afwachting tot het hergebruikt kan worden. Het puin is afkomstig van een restpartij wat gebruikt is als verharding voor de bouw in 2017 van de grote noordelijke stal.

Op het maaiveld zijn geen asbestverdachte materialen waargenomen. Op het puindepot zijn eveneens geen asbestverdachte materialen aangetroffen.

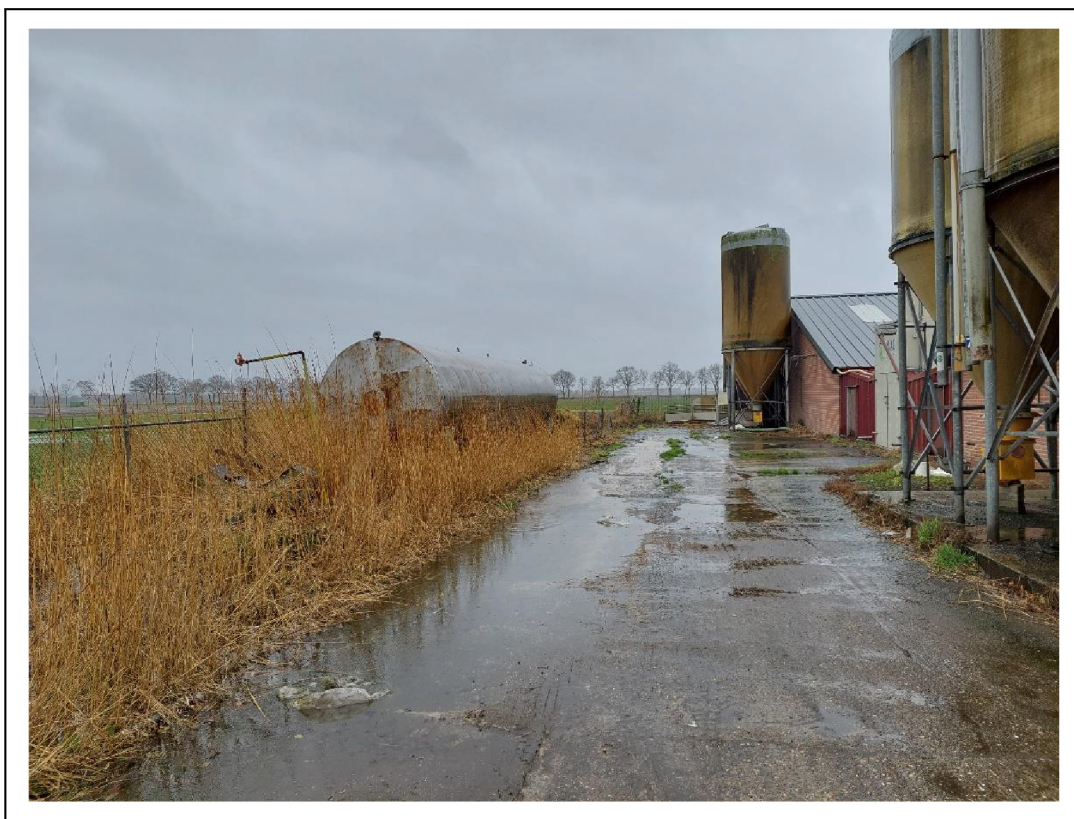
Foto 8.

In het zuidwesten op de onderzoekslocatie staat een bovengrondse tank zoals te zien is in foto 8 en 9 van bijlage 2b. Na verduidelijking van met de contactpersoon blijkt deze tank gebruikt te worden als spuiwateropslag van de luchtwasser, deze tank is 100 m<sup>3</sup> groot en van binnen volledig gecoat.

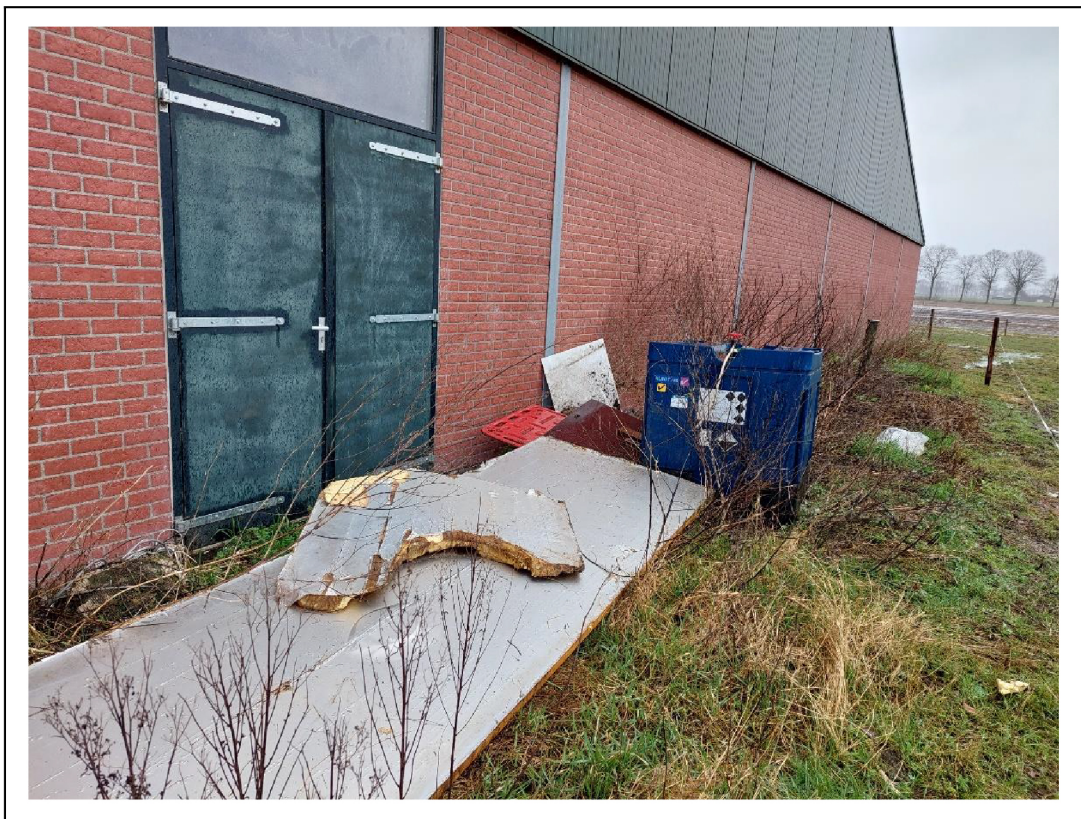
Foto 14.

Ten oosten van de grote noordelijke stal staat een 1.200 kg zwavelzuur tank zoals te zien is in foto 14 van bijlage 2b. Na verduidelijking met de contactpersoon blijkt deze tank leeg te zijn en wordt het binnenkort afgevoerd. Aangezien de tank niet in gebruik is geweest op deze locatie en leeg is maakt dit de tank niet verdacht als een bron van bodemverontreiniging.
