MILIEUHYGIËNISCH VOORONDERZOEK  
BODEM

EINDHOVENSEBAAN 16

TE NEDERWEERT

# Rapportage milieuhygiënisch vooronderzoek bodem

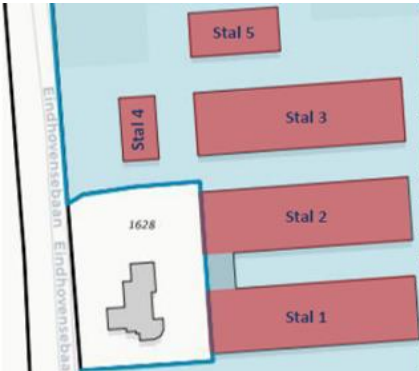
**Figuur 3** Locatieschets en asbestinventarisatie (rapportnummer: RIW 18-121 d.d. 10 september 2018)

In 2018 is op de varkenshouderij ten westen van de onderzoekslocatie een asbestinventarisatie uitgevoerd op de Eindhovensebaan 16 te Nederweert door Roemen Inspecties Weert (rapportnummer: RIW 18-121 d.d. 10 september 2018). De opdracht tot asbestinventarisatie is gegeven in verband met renovatiewerkzaamheden aan het dakvlak van de 5 stallen. Het doel van de inventarisatie is het verwijderen van asbesthoudende toepassingen van het dakvlak van de 5 stallen. Er zal op iedere stal een nieuw dakvlak worden aangebracht in verband met de installatie van zonnepanelen. Ten tijde van de inventarisatie waren de stallen in gebruik als varkenshouderij. Er dient uitsluitend niet-destructief onderzoek middels visuele inspectie te worden gepleegd. Zoals te zien is in figuur 3 zijn er diverse asbesthoudende materialen gevonden op de stallen 1, 2, 3 en 4. Op stal 5 zijn echter geen asbesthoudende materialen gevonden.

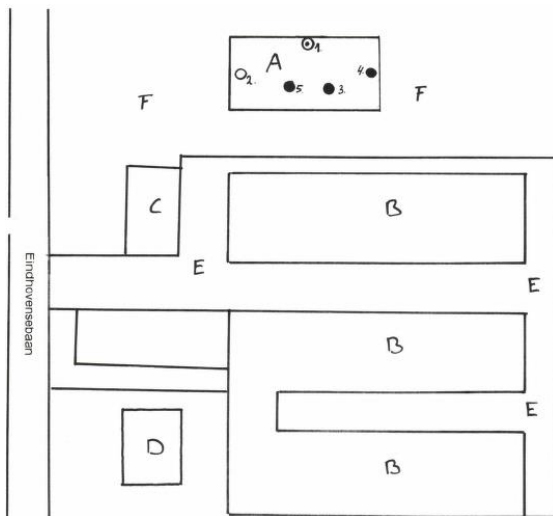
**Figuur 4** Locatieschets verkennd bodemonderzoek DvL (rapportnummer: B-98364 d.d. 25 mei 1998)

In 1998 is ten noordwesten van de onderzoekslocatie een verkennend bodemonderzoek uitgevoerd op de Eindhovensebaan 16 te Nederweert door DvL Milieu & Techniek (rapportnummer: B-98364 d.d. 25 mei 1998). Destijds zijn voor dit onderzoek 5 grondboringen verricht waarvan 1 grondboring is afgewerkt als peilbuis (zie figuur 4). Tijdens het uitvoeren van de werkzaamheden zijn zintuigelijk geen verontreinigingen aangetroffen. Uit de analyse is gebleken dat de bovengrond licht verontreinigd is met cadmium en minerale olie, in de ondergrond zijn geen verontreinigingen waargenomen. Het grondwater is licht verontreinigd met chroom en koper.

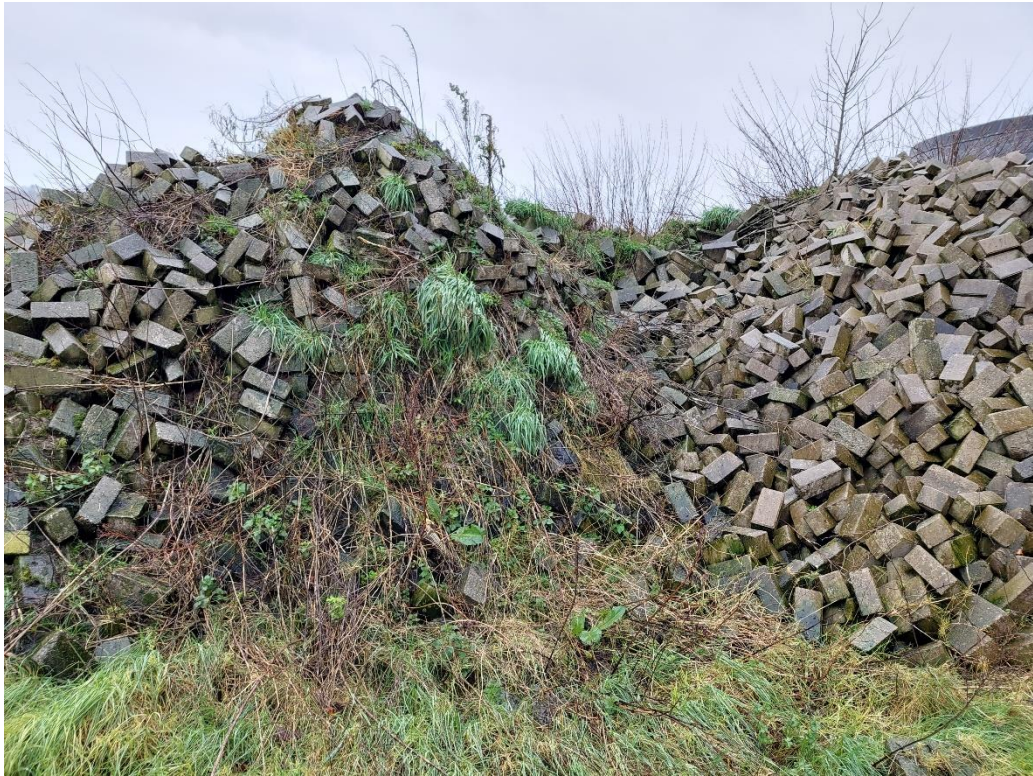
Foto 3.

Op de locatie (ten oosten van de grote noordelijke stal) ligt een hoop straatklinkers zoals te zien is in foto 3 van bijlage 2b.

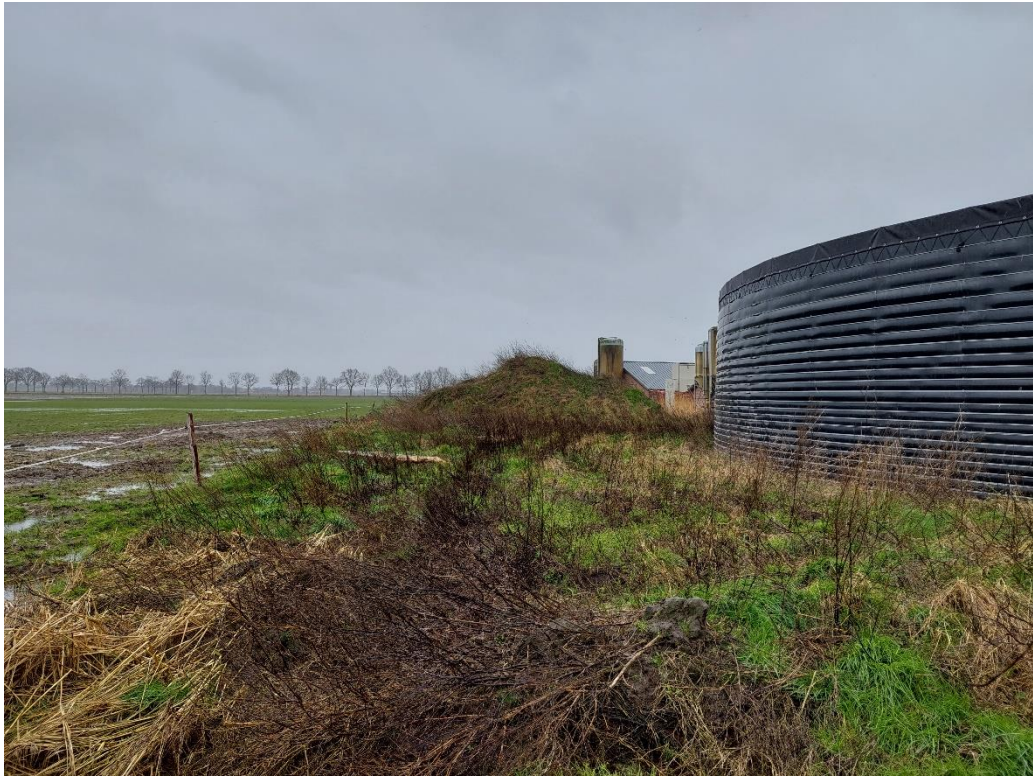
Foto 5.

Ten oosten van het bedrijfsterrein ligt een puindepot op de onderzoekslocatie zoals te zien is in foto 5 en 7 van bijlage 2b. Op aangeven van de contactpersoon (de heer [REDACTED]) blijkt het puindepot te bestaan uit "zuivere" gebroken puin, het puindepot ligt in afwachting tot het hergebruikt kan worden. Het puin is afkomstig van een restpartij wat gebruikt is als verharding voor de bouw in 2017 van de grote noordelijke stal.

Op het maaiveld zijn geen asbestverdachte materialen waargenomen. Op het puindepot zijn eveneens geen asbestverdachte materialen aangetroffen.

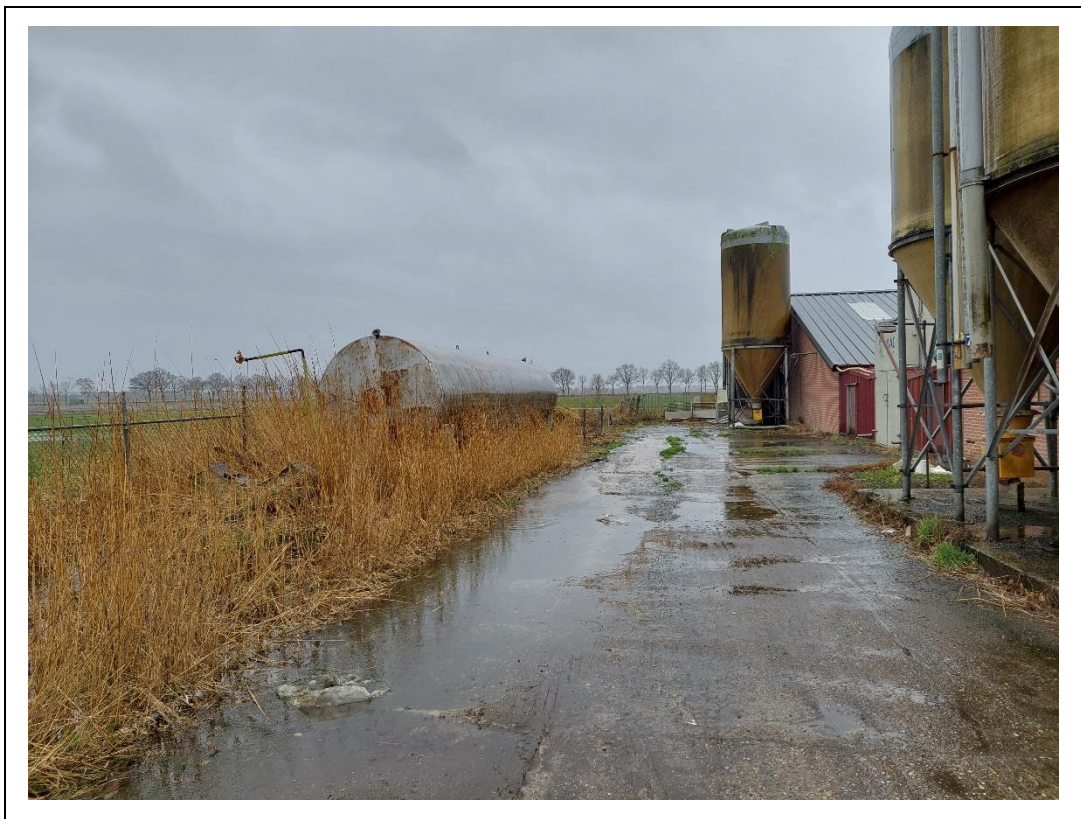
Foto 8.

In het zuidwesten op de onderzoekslocatie staat een bovengrondse tank zoals te zien is in foto 8 en 9 van bijlage 2b. Na verduidelijking van met de contactpersoon blijkt deze tank gebruikt te worden als spuiwateropslag van de luchtwasser, deze tank is 100 m<sup>3</sup> groot en van binnen volledig gecoat.

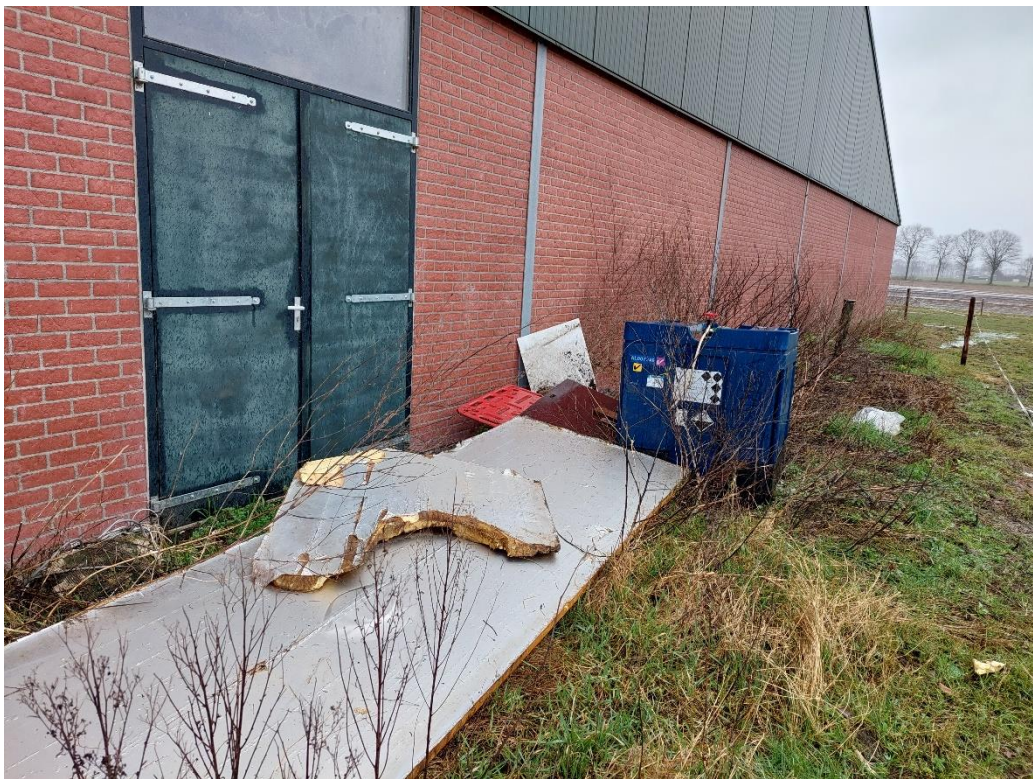
Foto 14.

Ten oosten van de grote noordelijke stal staat een 1.200 kg zwavelzuur tank zoals te zien is in foto 14 van bijlage 2b. Na verduidelijking met de contactpersoon blijkt deze tank leeg te zijn en wordt het binnenkort afgevoerd. Aangezien de tank niet in gebruik is geweest op deze locatie en leeg is maakt dit de tank niet verdacht als een bron van bodemverontreiniging.
