**GEMEENTE NUTH**

**Bestemmingsplan sportpark aan de  
Mesweg te Hulsberg**

*Bodem-vooronderzoek (conform NEN 5725)*

Projectnummer: NUT121  
Rapportnummer: MIL17.035  
Status: Definitief  
Datum: 23 maart 2017

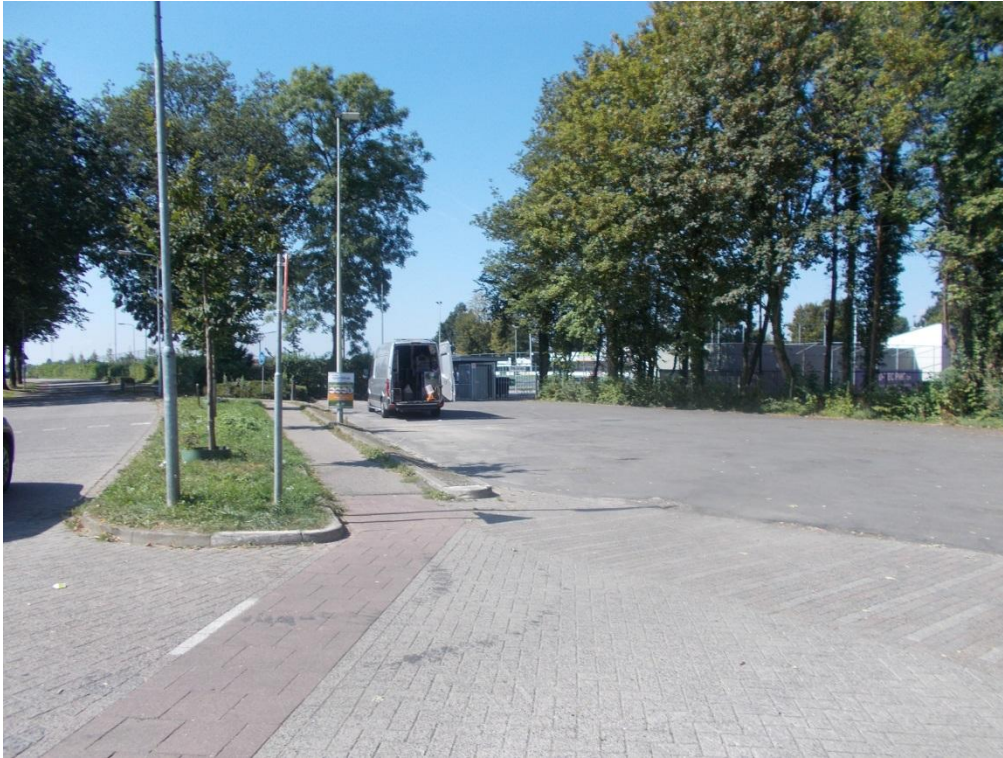
Foto 1: Parkeerplaats (asfalt) van het sportpark aan de Mesweg

- In verband met de afvoer wordt geadviseerd om het asfalt te onderzoeken conform CROW-publicatie 210 (Richtlijn omgaan met vrijgekomen asfalt).
- Fundering onderzoeken op aard materiaal en chemische kwaliteit. Indien de fundering bestaat uit puingranulaat of uit grond met puinbijmengingen, dan is asbest onderzoek noodzakelijk.

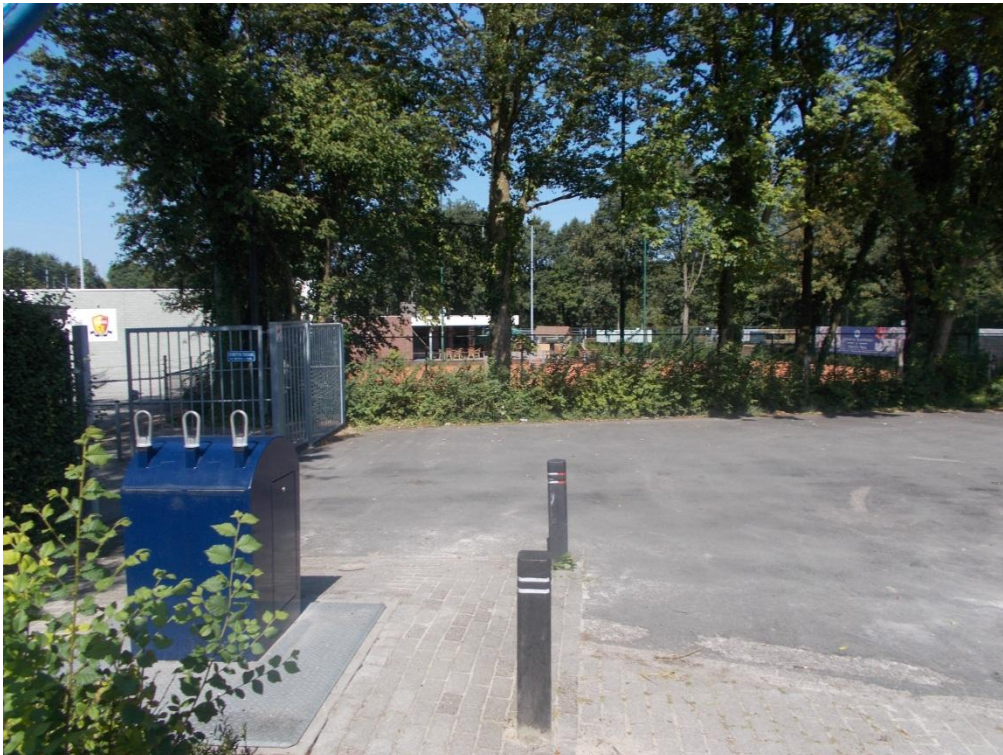
Foto 2: Parkeerplaats , met links ondergrondse containers en achteraan de tennisvelden

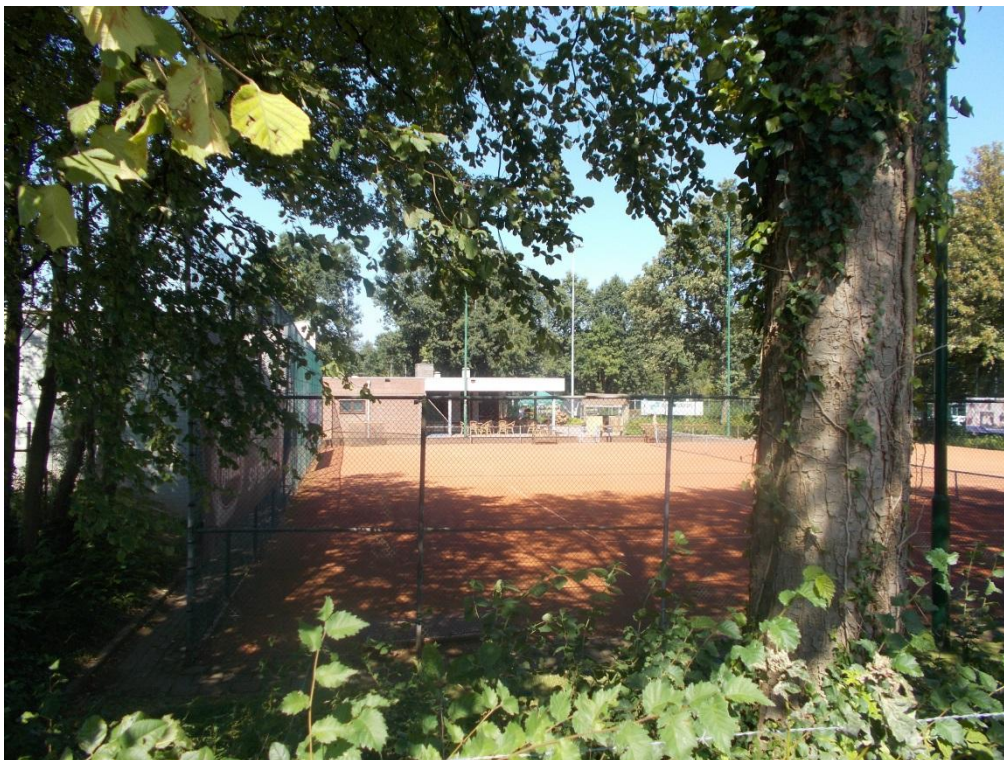
Foto 3: Tennisvelden (toekomstig nieuw parkeerterrein)

- Geadviseerd wordt om de opbouw van de tennisvelden en de milieukundig kwaliteit van het gravel (en eventueel overige bouwstoffen) en de ondergrond te onderzoeken.

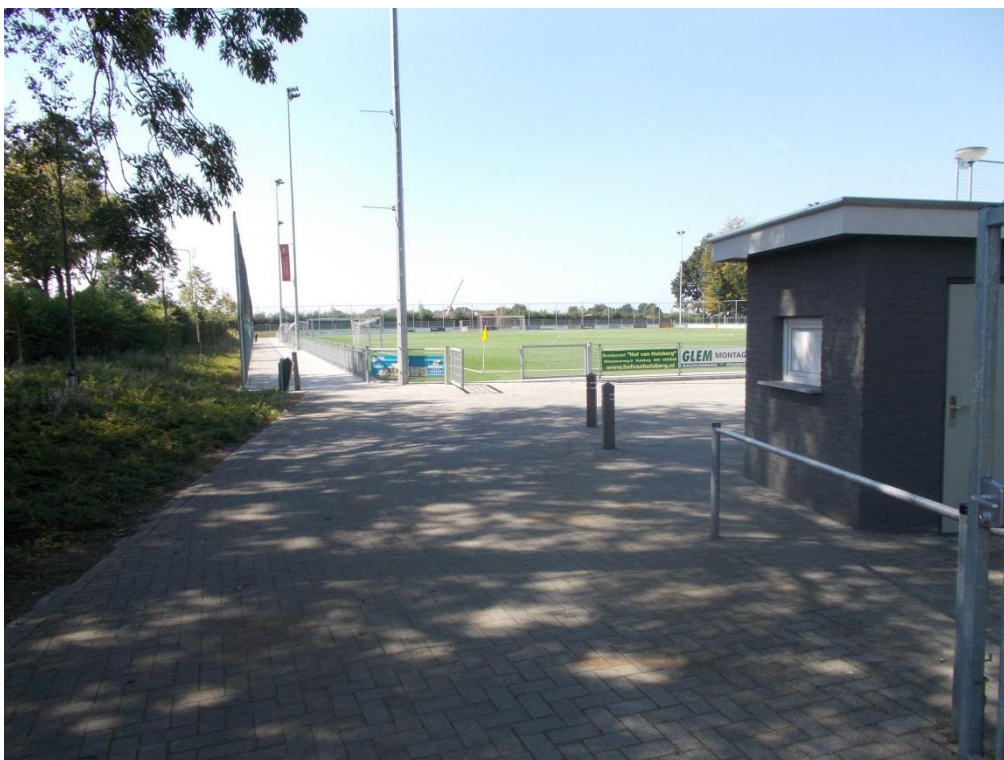
Foto 4: verharding richting het bestaand kunstgrasveld (veld 1)

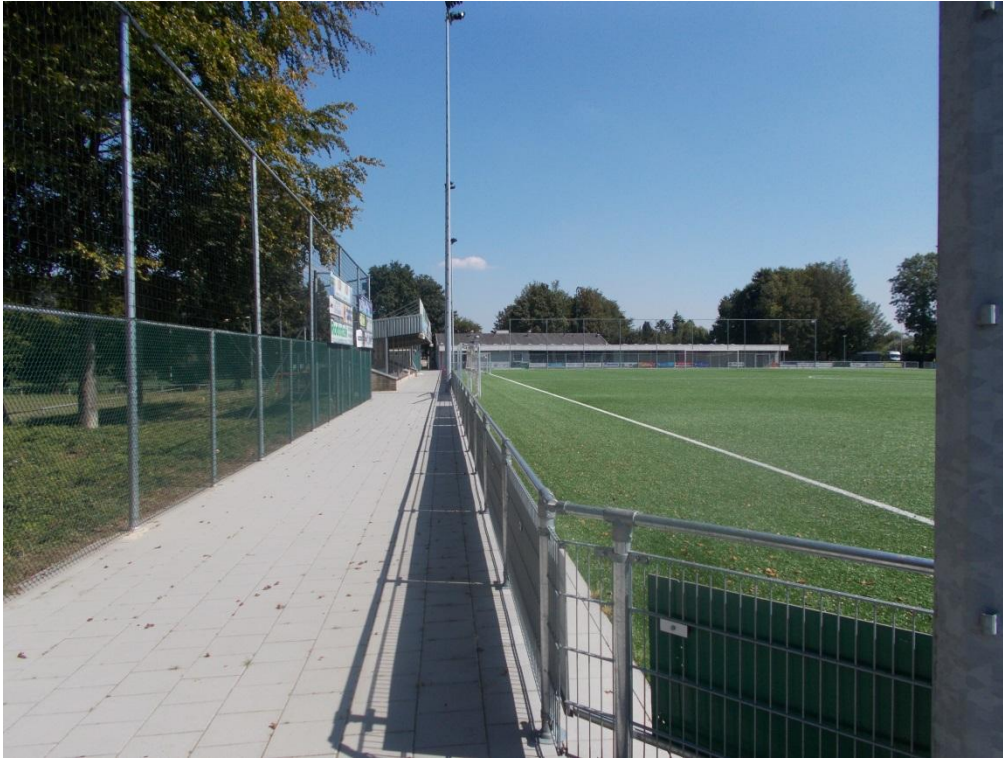
Foto 5: Bestaand kunstgrasveld (veld 1) met rondom tegelverharding

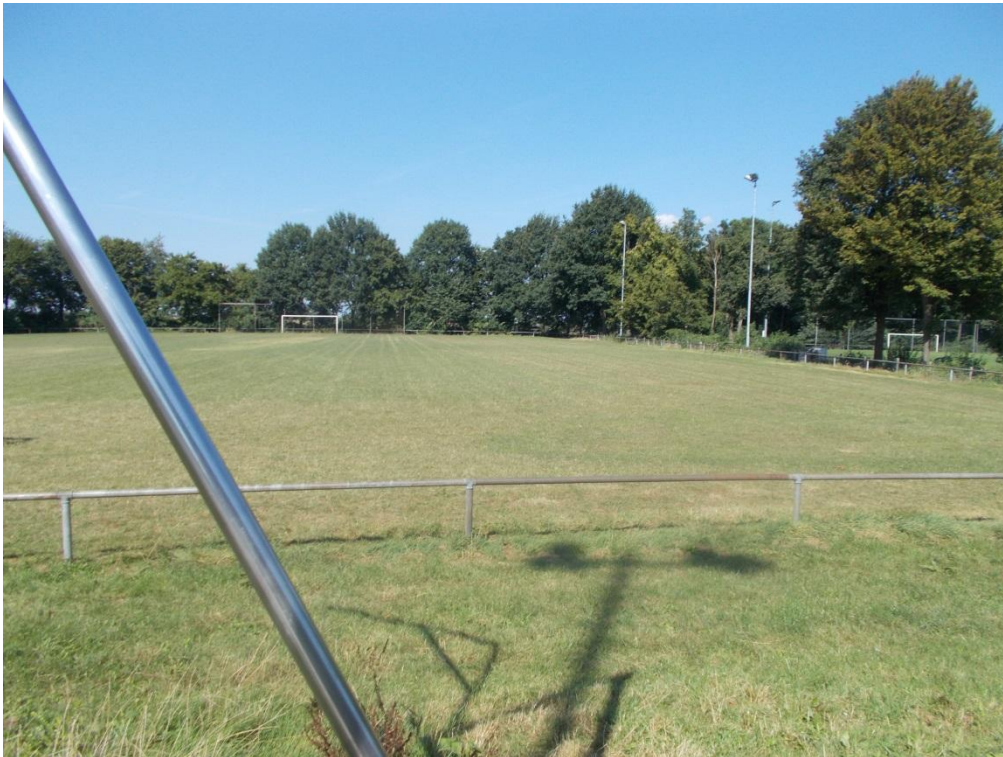
Foto 6: Bestaand te renoveren natuurgas voetbalveld (veld 3)

- Geadviseerd wordt om vrijkomende grond binnen het plangebied te hergebruiken. Overtollige grond kan niet binnen de regio worden hergebruikt op basis van een bodemkwaliteitskaart (geen geldige kaart beschikbaar).
- Geadviseerd om overtollige grond, die niet binnen het plangebied kan worden hergebruikt middels een partijkeuring conform het Besluit bodemkwaliteit te onderzoeken.

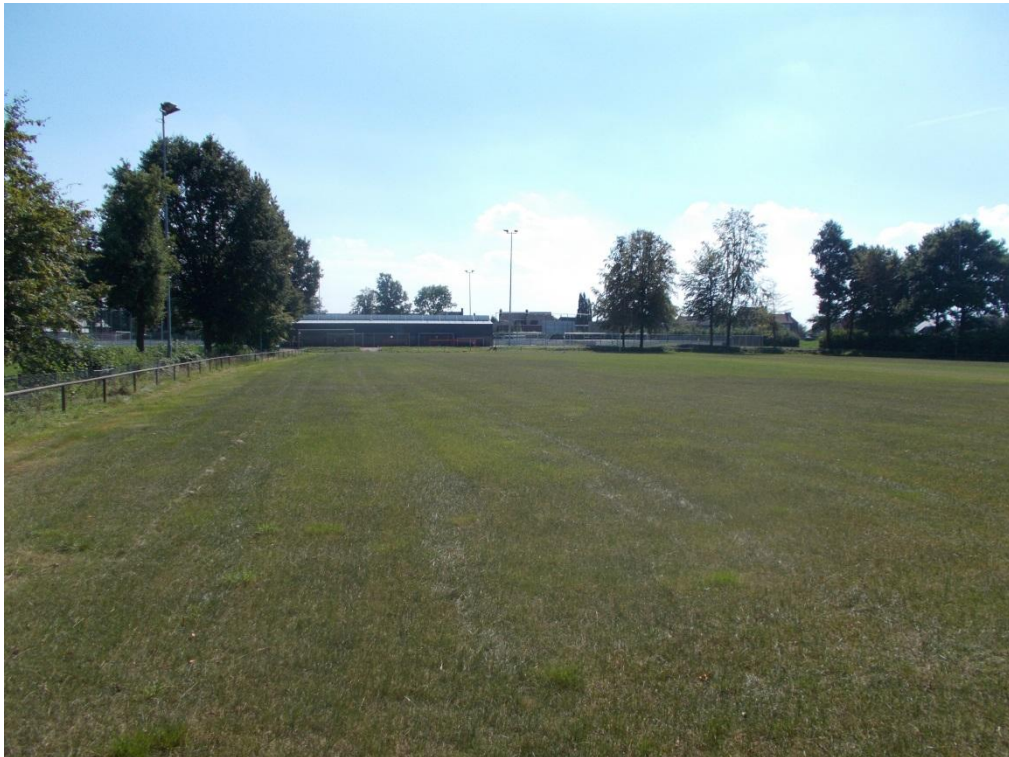
Foto 7: Bestaand te renoveren natuurgas voetbalveld (veld 3)

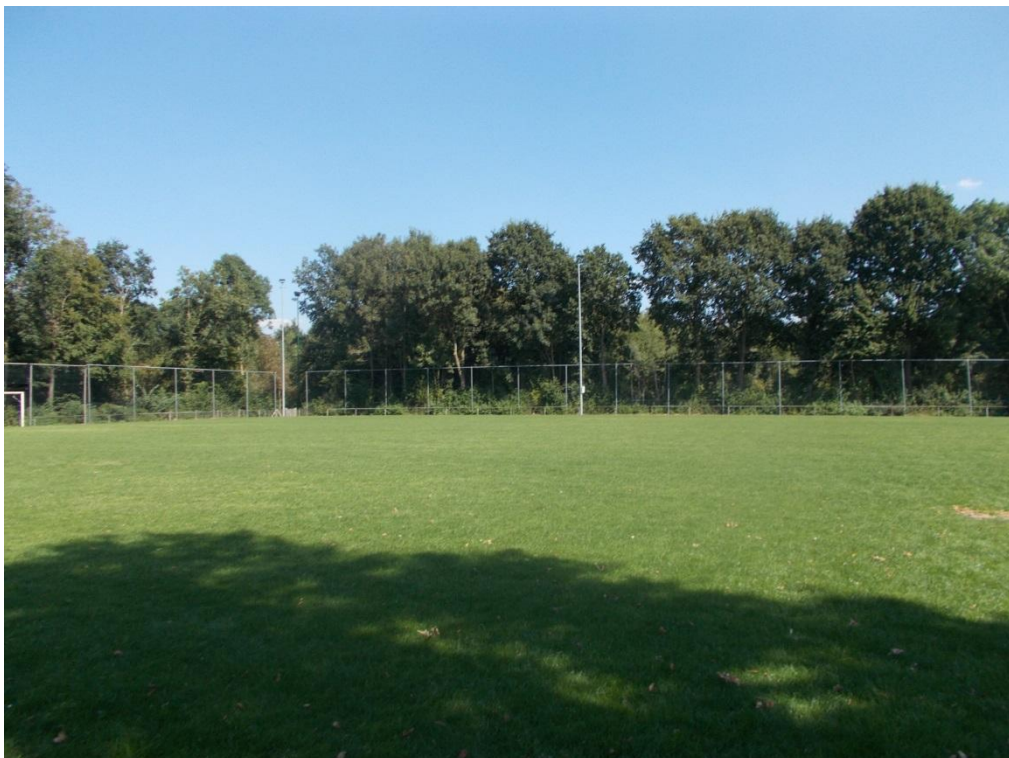
Foto 8: Bestaand natuurgasveld(toekomstige locatie tennisvelden)

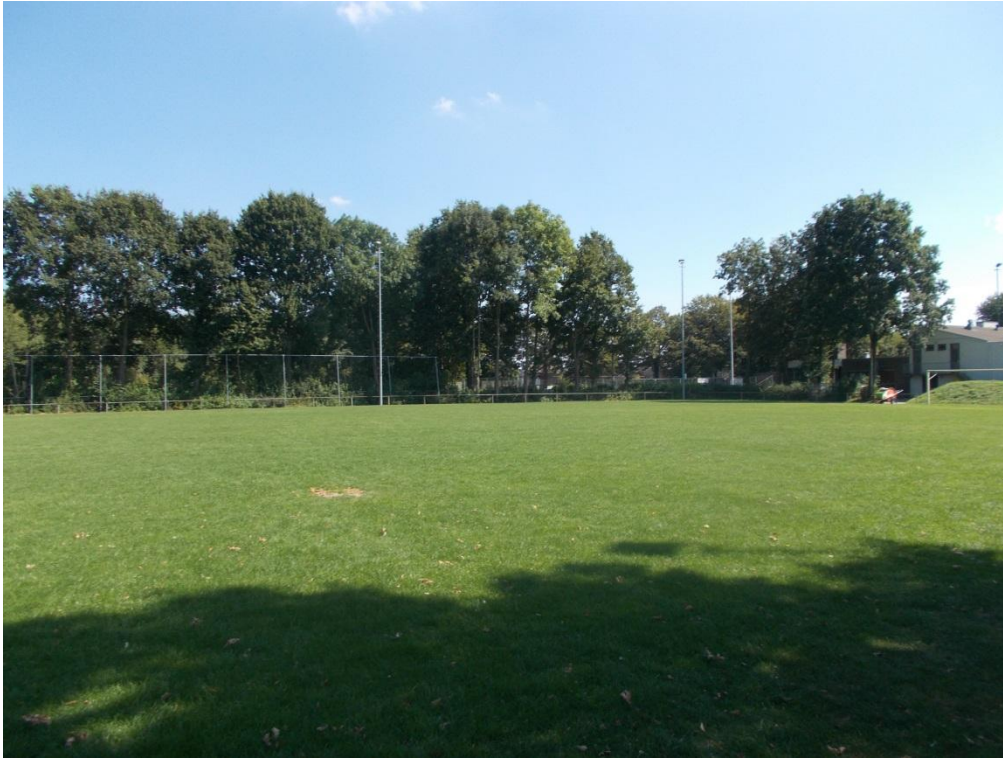
Foto 9: Bestaand natuurgas voetbalveld(toekomstige locatie tennisvelden)

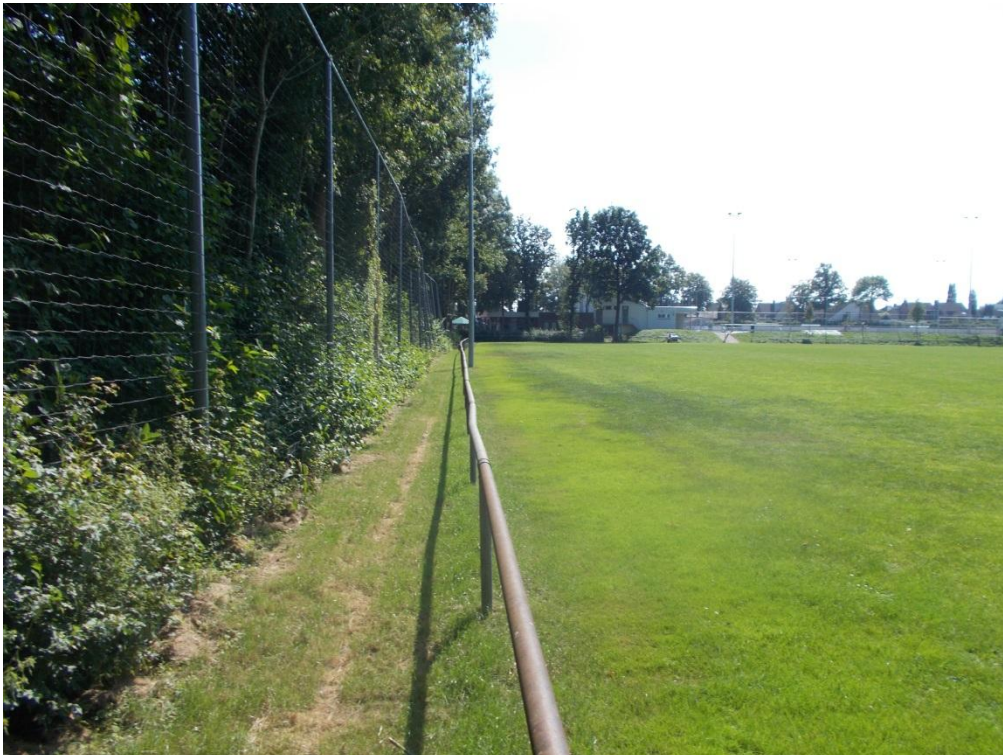
Foto 10: Bestaand natuurgas voetbalveld(toekomstige locatie tennisvelden)

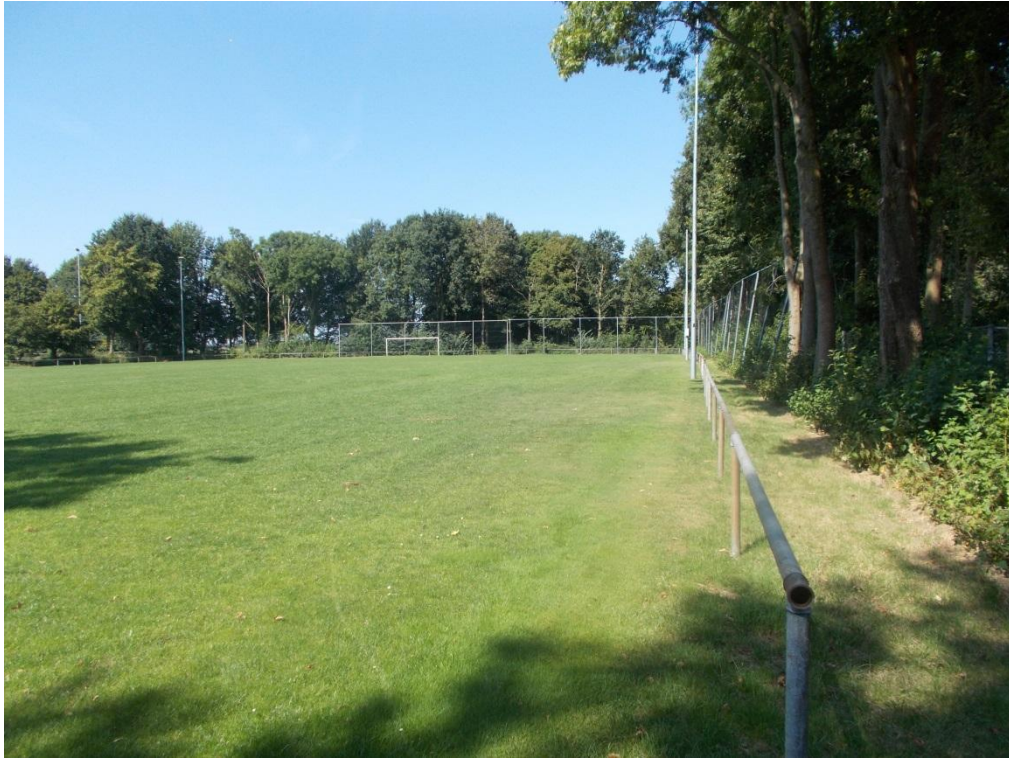
Foto 11: Bestaand natuurgras voetbalveld(toekomstige locatie tennisvelden)

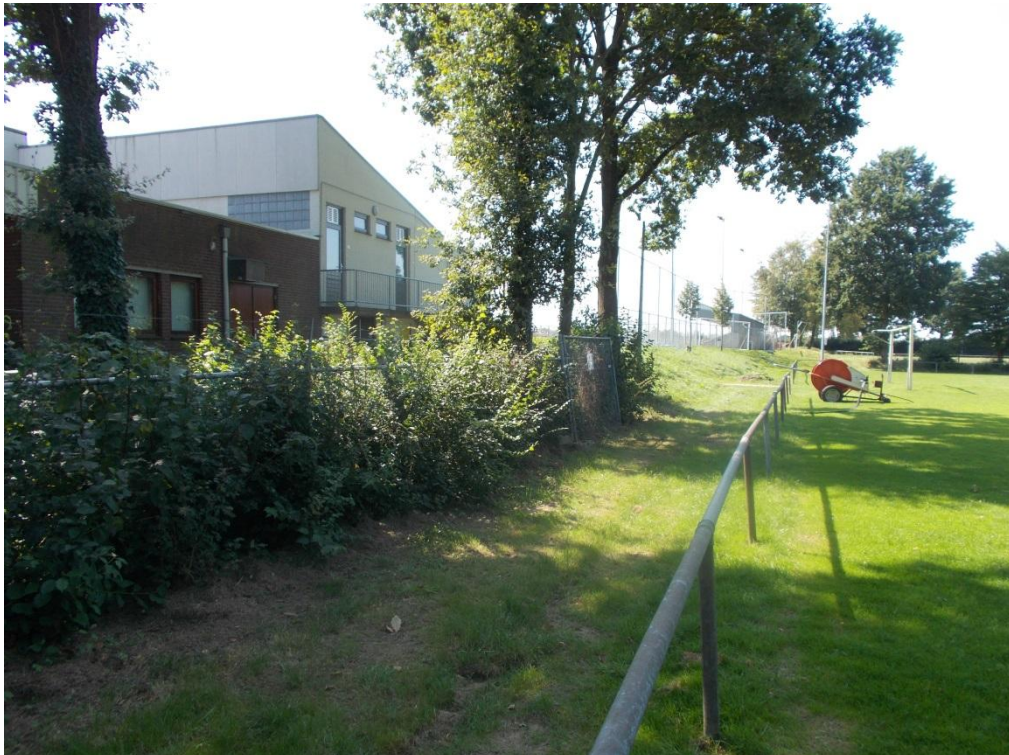
Foto 12: Bestaand natuurgras voetbalveld (met links het clubgebouw)

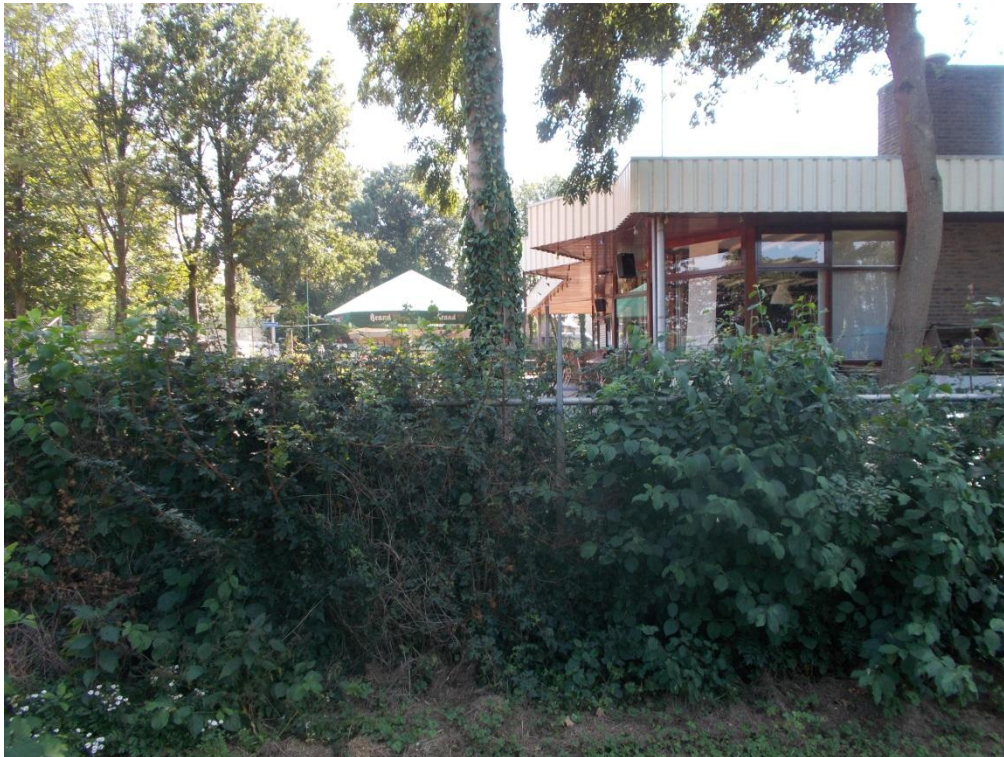
Foto 13: Het clubgebouw met daarachter de tennisvelden (toekomstige parkeerplaats)

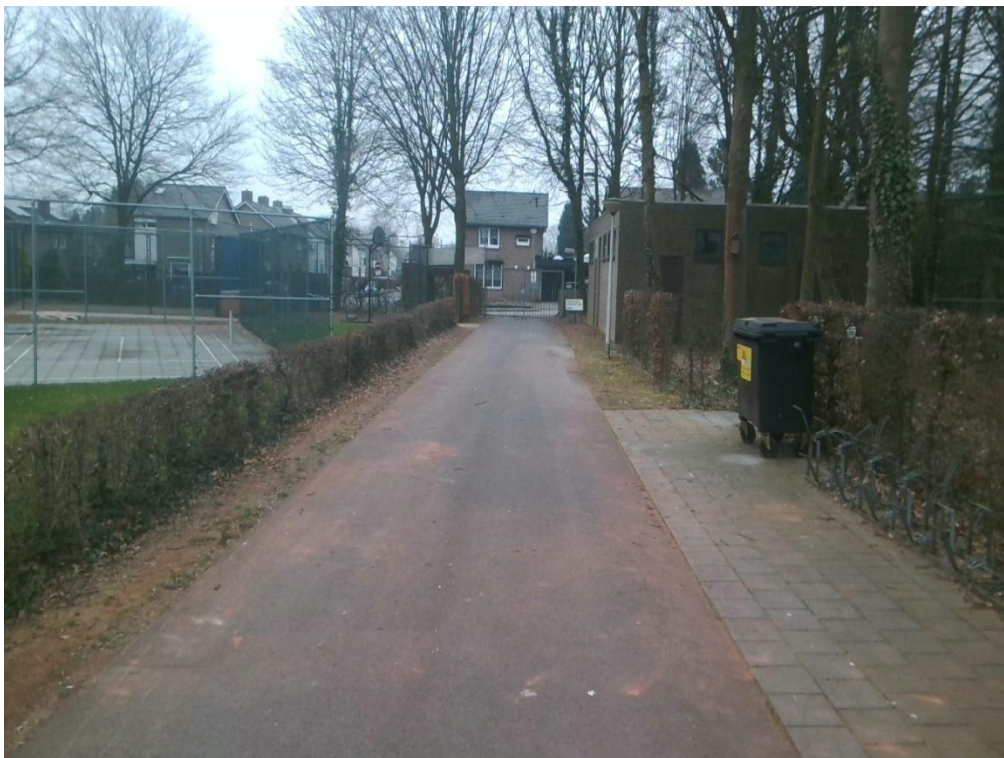
Foto 14: Asfaltpad richting in-/uitgang Sportparklaan

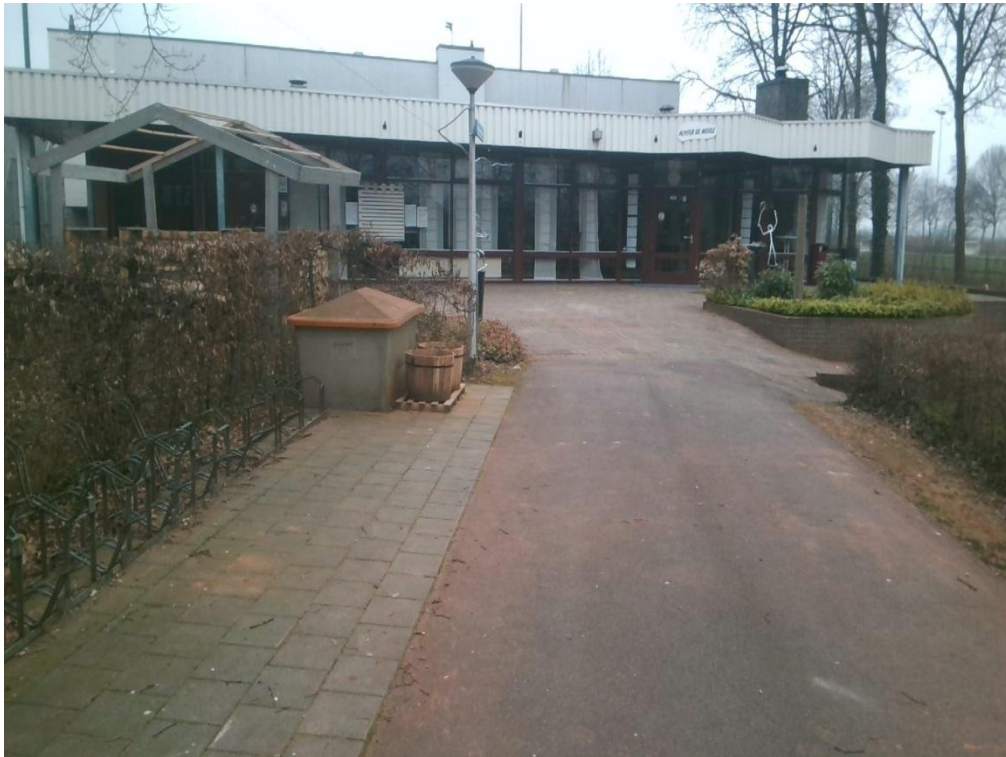
Foto 15: Ingang clubgebouw

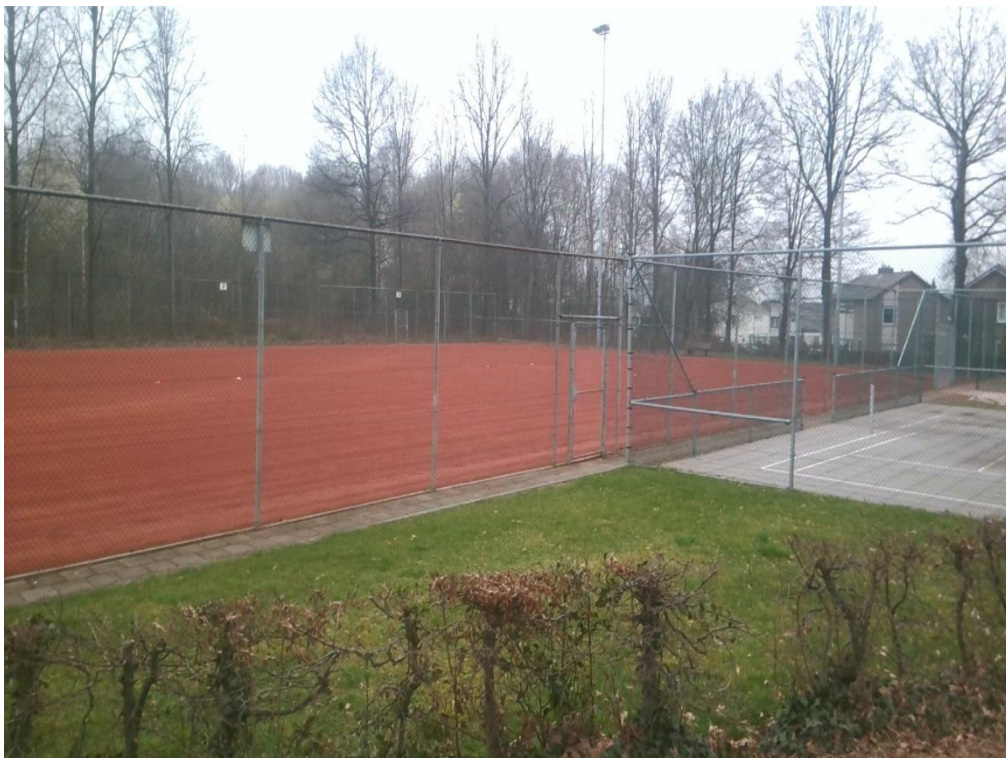
Foto 16: Tennisvelden

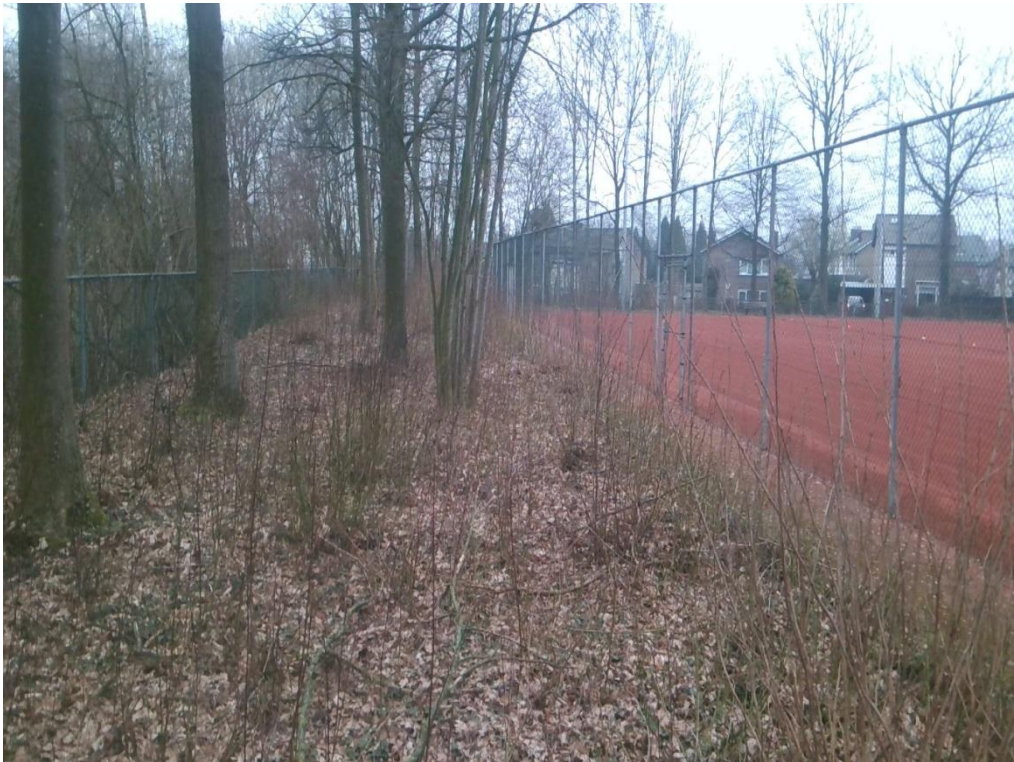
Foto 17: Bosschage naast tennisvelden

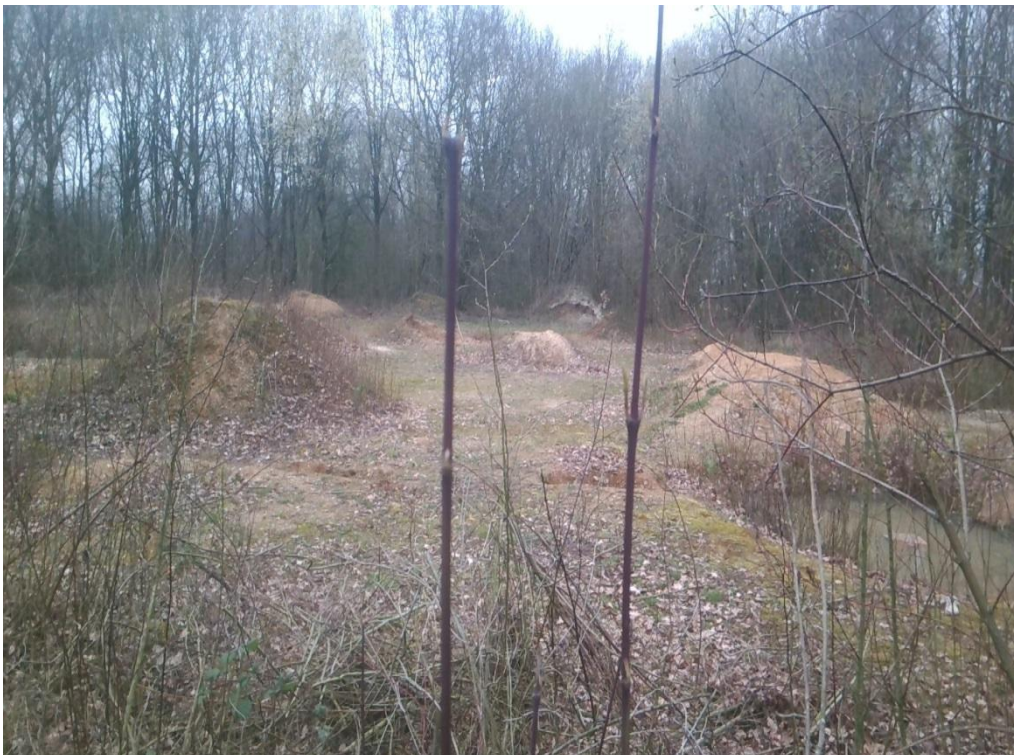
Foto 18: Diverse hoopjes grond (in gebruik als crossterrein)

- Vanwege de geplande herinrichting van het fietscrossterrein wordt geadviseerd om de locatie van het voormalig zwembadterrein (huidig crossterrein) verkennend te onderzoeken conform de NEN5740/A1 (Landbodem – strategie voor het uitvoeren van verkennend bodemonderzoek – onderzoek naar de milieuhygiënische kwaliteit van bodem en grond).

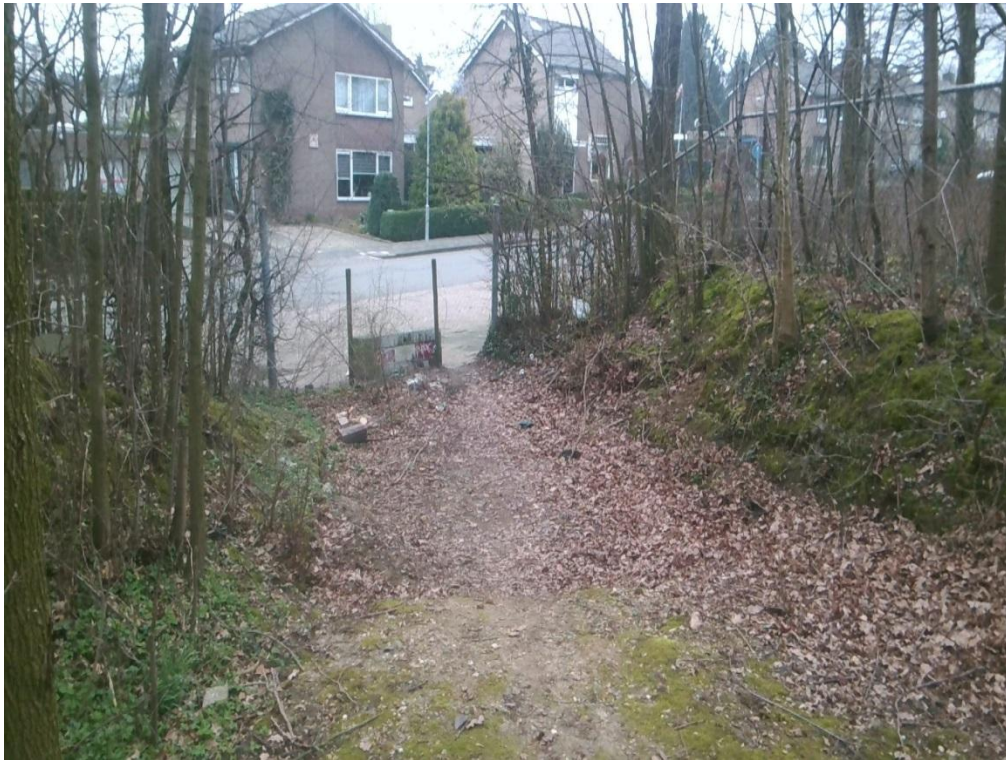
Foto 19: Toegangspad richting crossbaan (gezien richting Sportparklaan)

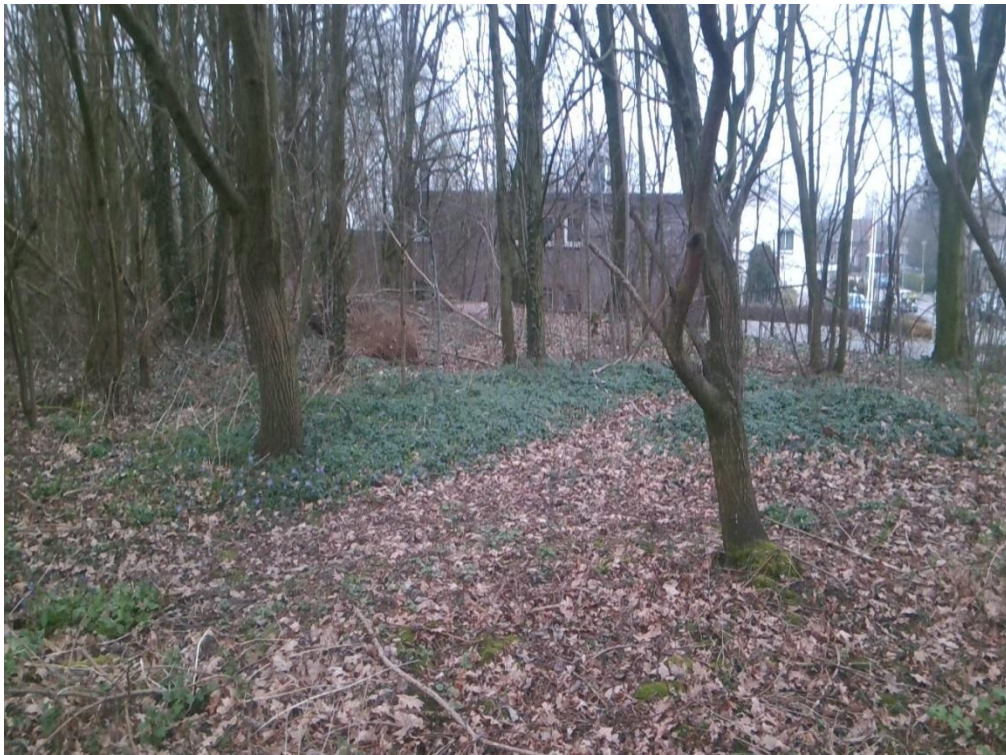
Foto 20: Bosschage

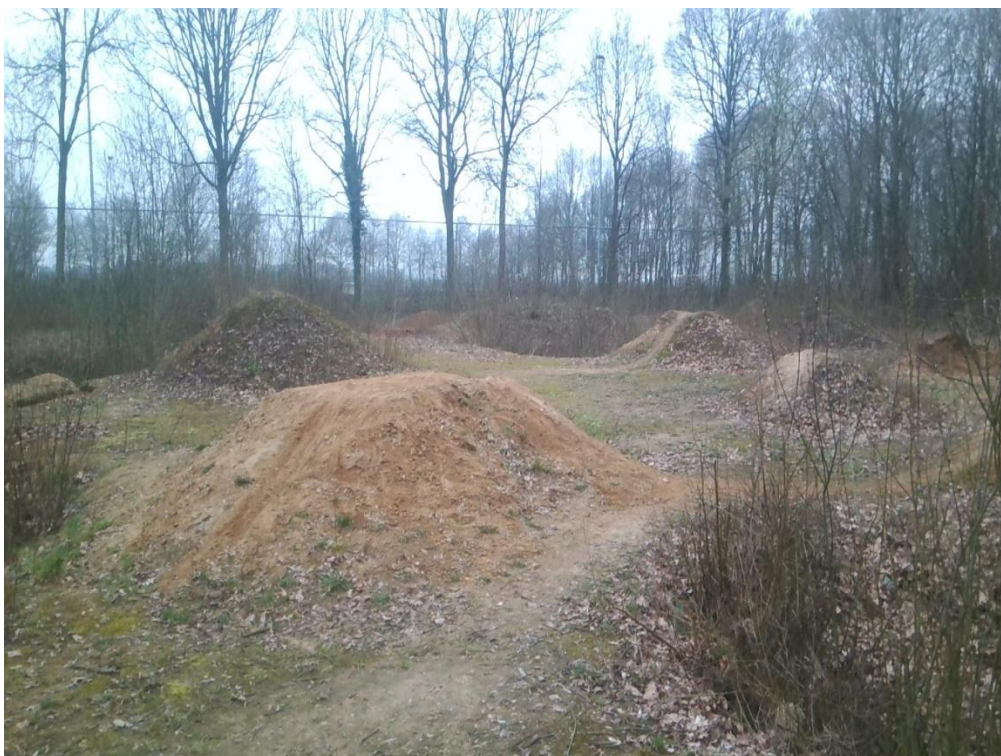
Foto 21: Crossterein

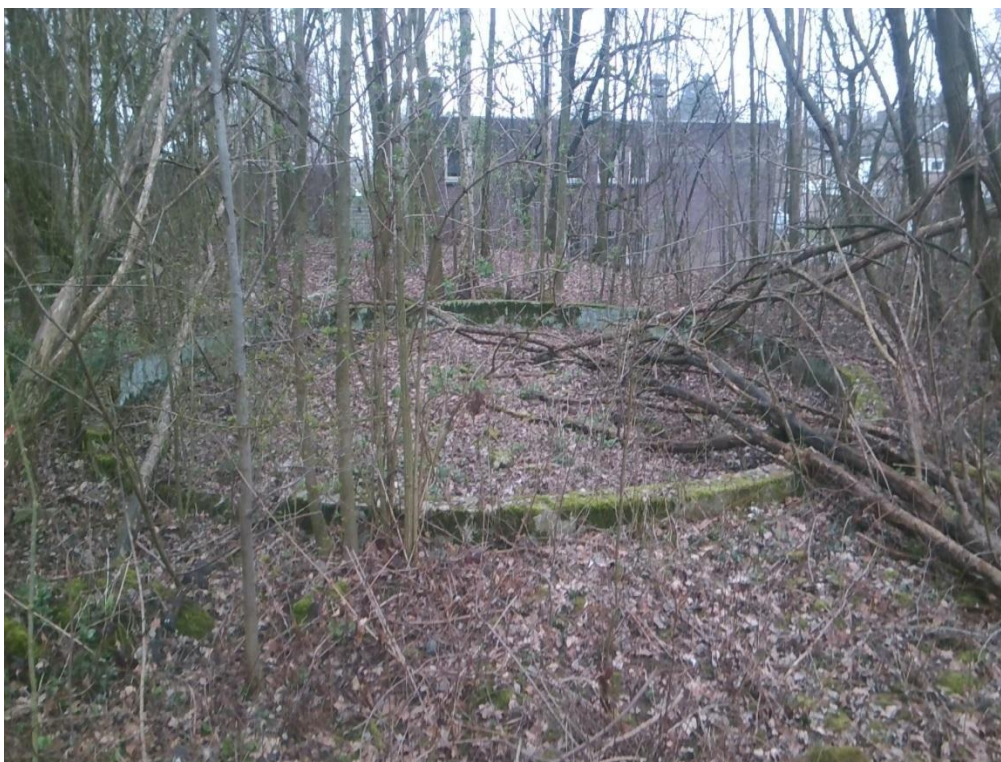
Foto 22: Voormalige zwembad ('pierebad')

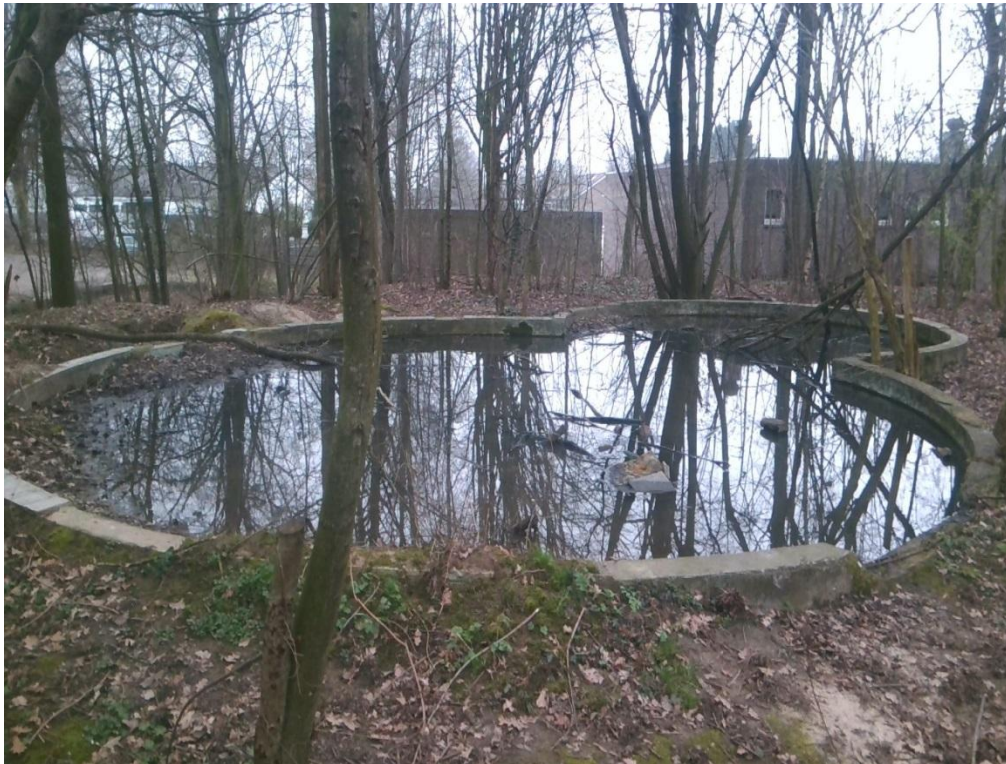
Foto 23: Voormalig zwembad ('pierenbad')

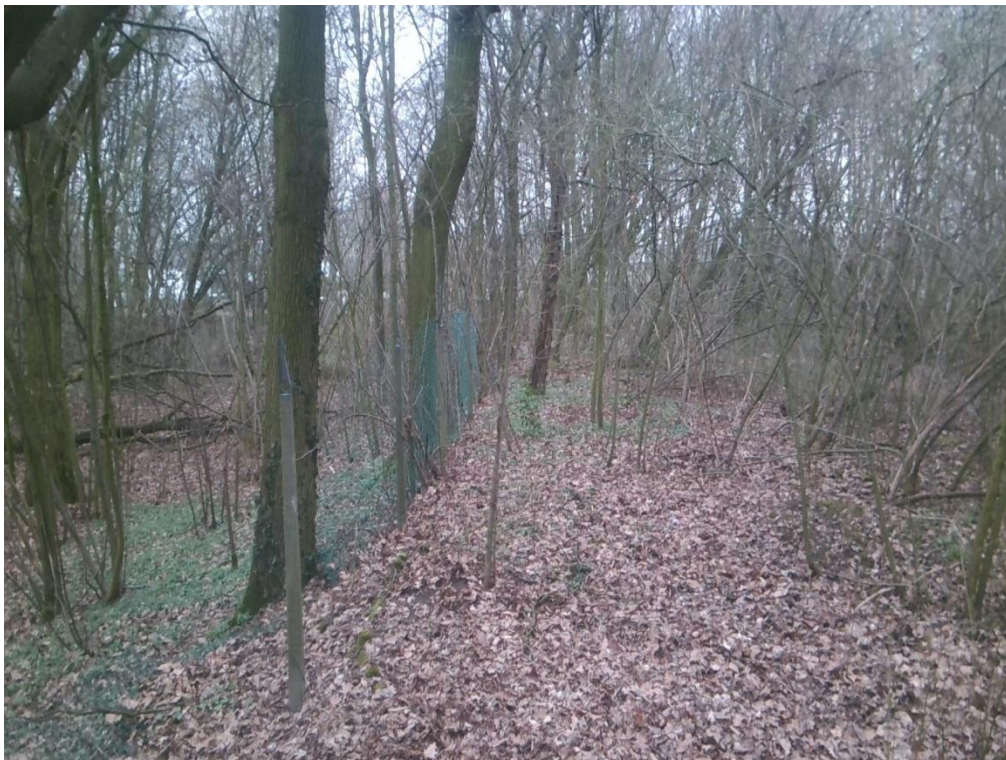
Foto 24: Bosgebied

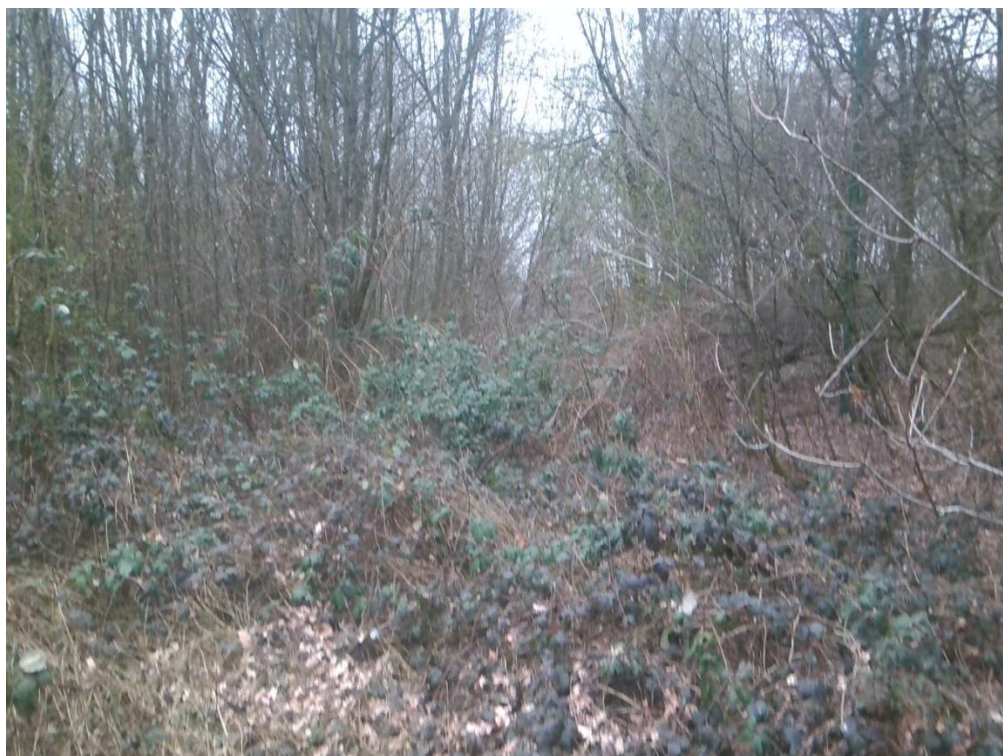
Foto 25: Bosgebied

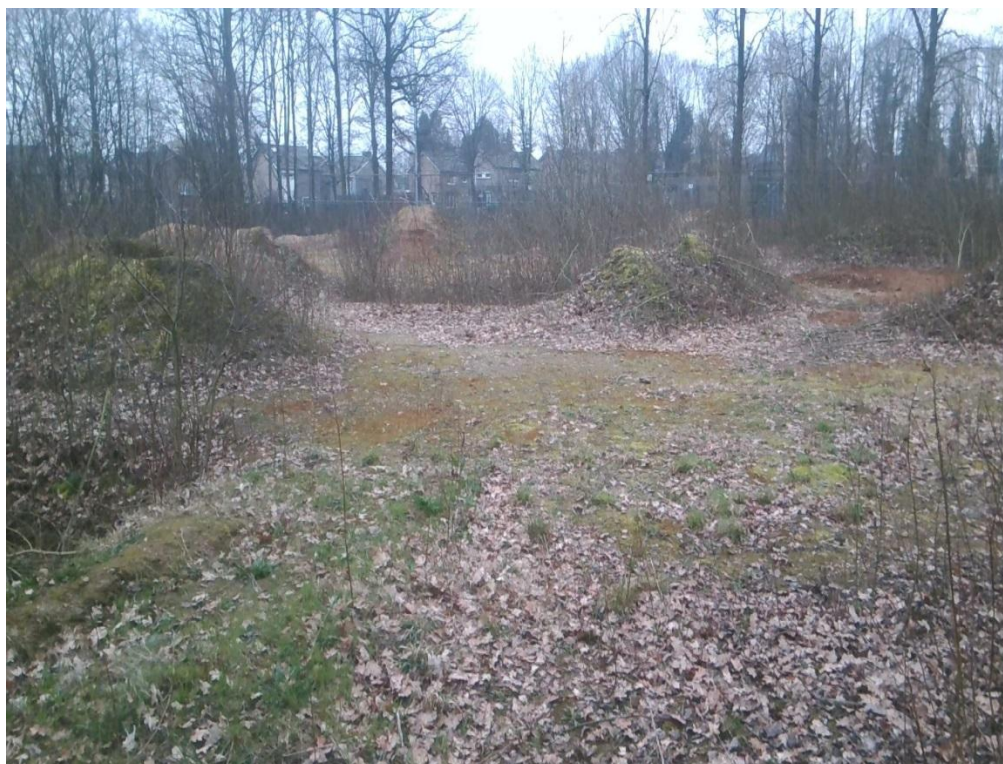
Foto 26: Crossterrein
