BOOM EFFECT ANALYSE

MIN. BONGAERTSTRAAT

TE ROERMOND

## Rapportage boom effect analyse

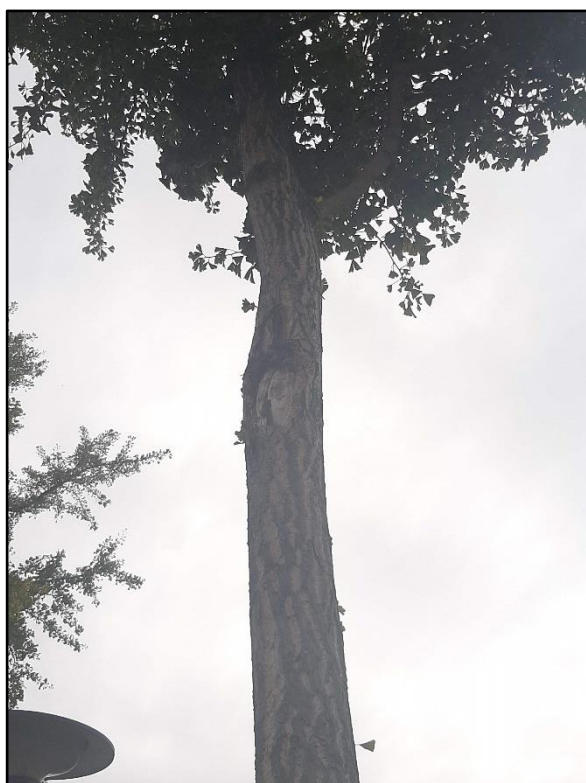
De enige uitzondering betreft een Japanse notenboom (12) waarbij stamschade als gevolg van aanrijding is geconstateerd. Door de aanrijding is een wond ontstaan waarbij de bast, cambium en het spinthout gedeeltelijk is beschadigd. Omdat de boom tot aan het spinthout is beschadigd ontstaat een invalspoort voor hout parasitaire schimmels, waardoor op termijn houtrot kan ontstaan. Zie figuur 8 voor het geconstateerde gebrek.

**Figuur 8.** Stamschade bij boom 12 als gevolg van aanrijding.

Omdat het gebrek op dit moment geen verhoogd veiligheidsrisico veroorzaakt is de boom aangemerkt als attentieboom. Als veiligheidsmaatregel wordt geadviseerd de boom jaarlijks te controleren.

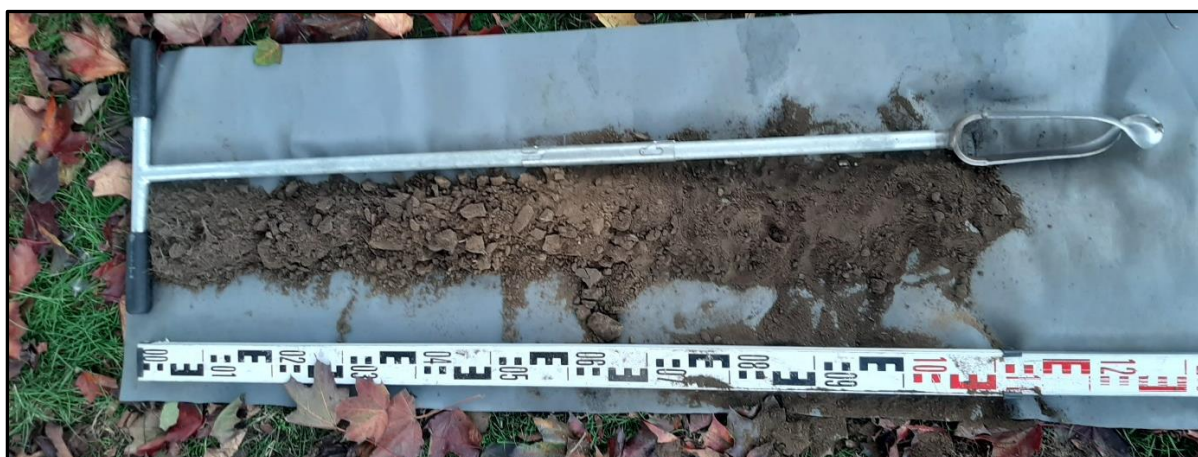
**Figuur 9.** Profielboring.

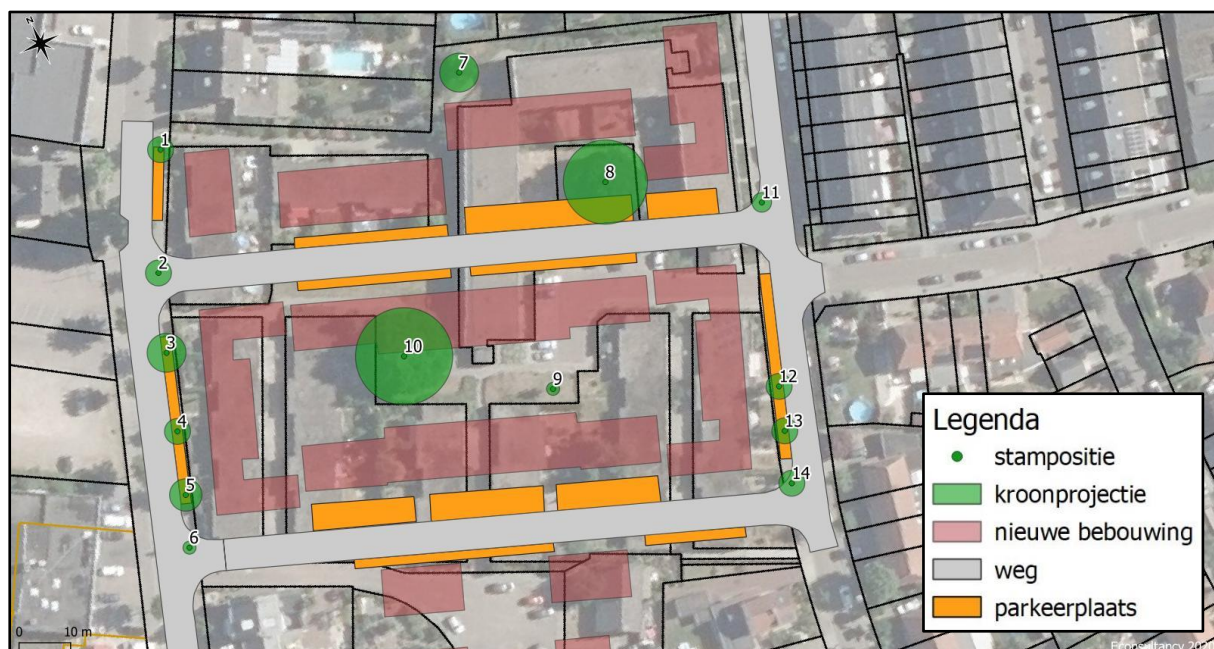
**Figuur 11.** Nieuwe inrichting wegenstructuur en parkeervoorzieningen.

Op basis van de nieuwe inrichting zijn een aantal bomen op voorhand niet duurzaam te behouden. De stampositie van de bomen is in conflict met het ontwerp. Het betreft boom 1, 2, 3, 4, 5, 6, 11, 12, 13 en 14. Deze bomen zijn gesitueerd binnen de contouren van de nieuwe wegen of parkeerplaatsen. Hierdoor zijn de bomen op voorhand, op de huidige standplaats, niet duurzaam te behouden. Bij de overige bomen worden in relatie tot de aanleg van de nieuwe wegen en parkeervoorzieningen geen negatieve effecten verwacht.

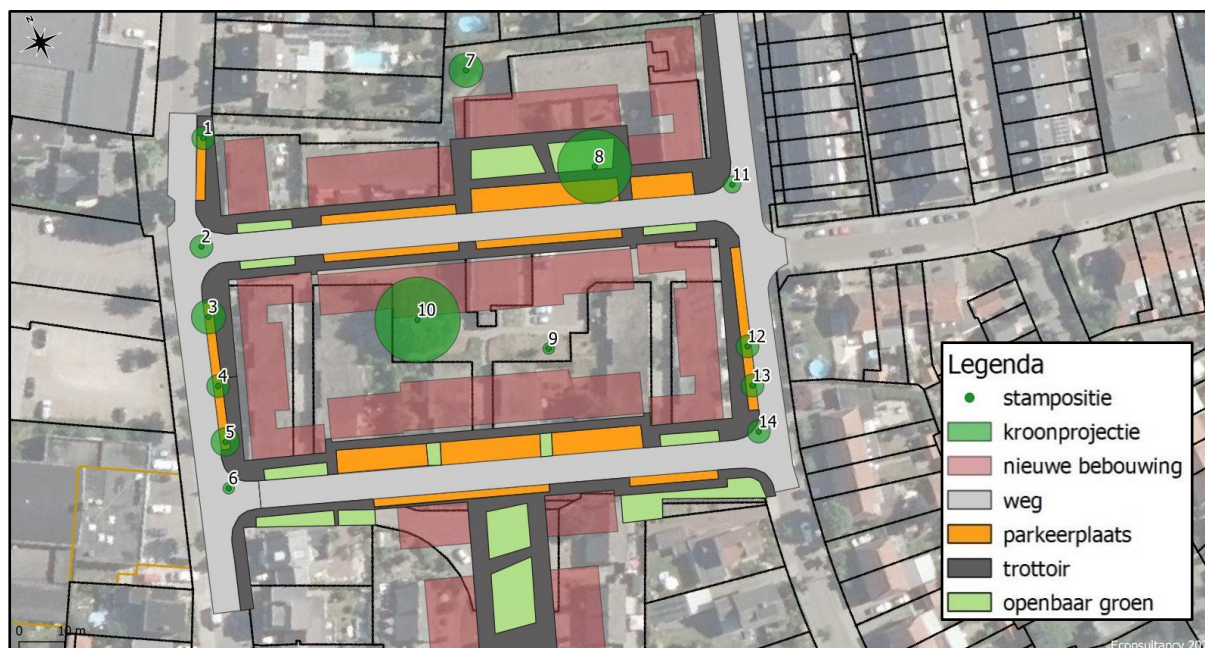
**Figuur 12.** Nieuwe inrichting trottoir en openbaar groen.

Op basis van positie van het nieuwe trottoir worden bij boom 8 negatieve effecten verwacht. De rand van het nieuwe trottoir is volgens het ontwerp gelegen op 0,6 meter gemeten uit de stamvoet van de boom. Bij beperkte ontgraving, ten behoeve van de aanleg en egalisatie van een zandbed voor de trottoirverharding, wordt zeer dicht op de stam van de boom gewerkt. Hierbij is het zeer aannemelijk dat (ernstige) wortelschade ontstaat. Om de effecten nader te bepalen is getracht een proefsleuf te graven op de locatie van het nieuwe trottoir. De aangetroffen beworteling in de proefsleuf is weergegeven in figuur 13.

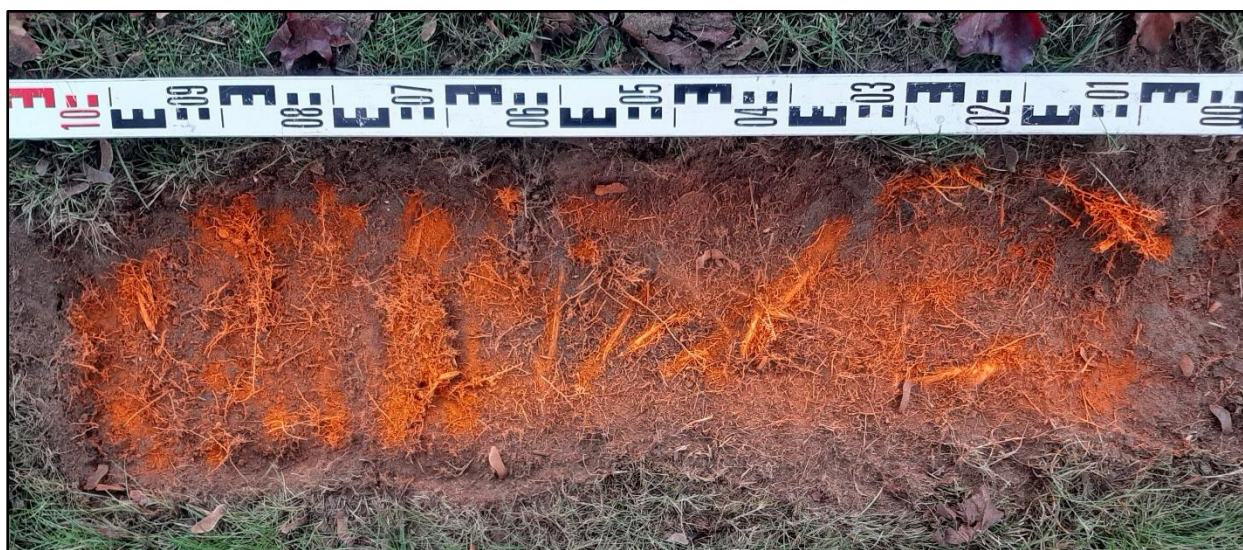
**Figuur 13.** Beworteling in proefsleuf op de locatie van het nieuwe trottoir nabij boom 8.

De beworteling in de proefsleuf is oppervlakkig zeer intensief. De beworteling bestaat voornamelijk uit haar- en fijne beworteling. Op de locatie van de proefsleuf is de beworteling dermate intensief dat het niet mogelijk was om de proefsleuf dieper te graven zonder een groot deel van de beworteling te verwijderen.

Op basis van de intensieve oppervlakkige beworteling in relatie tot de profielboring (zie 4.3.2 figuur 8) wordt verwacht dat het voornaamste gedeelte van de beworteling zich in de bovenste 40 cm-mv bevindt. Bij de graafwerkzaamheden zal een groot gedeelte van de oppervlakkige beworteling eenzijdig verwijderd worden. De verwachting is dat circa 25-30% van de totale beworteling verloren zal gaan. Hierdoor zal de opnamecapaciteit verminderd worden, waardoor de boom in conditie zal afnemen. Daarnaast bestaat de kans op ernstige stabiliteitswortelschade. Wanneer een forse wortel (> 5 cm) wordt verwijderd ontstaat een invalspoort voor agressieve houtparasitaire schimmels zoals bijvoorbeeld de honingzwam (*Armillaria ssp.*). Door inrotting kunnen op termijn problemen optreden in relatie tot de stabiliteit en/of breukvastheid.

Middels een planaanpassing kan de impact van de werkzaamheden op boom 8 worden verminderd. In de huidige situatie wordt het trottoir (breedte  $\pm 2$  meter) op circa 0,6 meter uit de stamvoet gereali-seerd. In relatie tot de werkzaamheden wordt (ernstig) wortelverlies verwacht, waardoor de boom niet duurzaam is te handhaven. Om de effecten van de werkzaamheden op de boom aanzienlijk te beper-ken wordt geadviseerd het trottoir ter hoogte van boom 8 te versmallen naar circa 1,0 meter. Hierdoor vinden de graafwerkzaamheden ten behoeve van de realisatie van het trottoir plaats op 1,6 meter uit de stamvoet, waardoor een groter gedeelte van de beworteling behouden kan blijven. Zie figuur 14 voor een globale weergave van de geadviseerde planaanpassing.

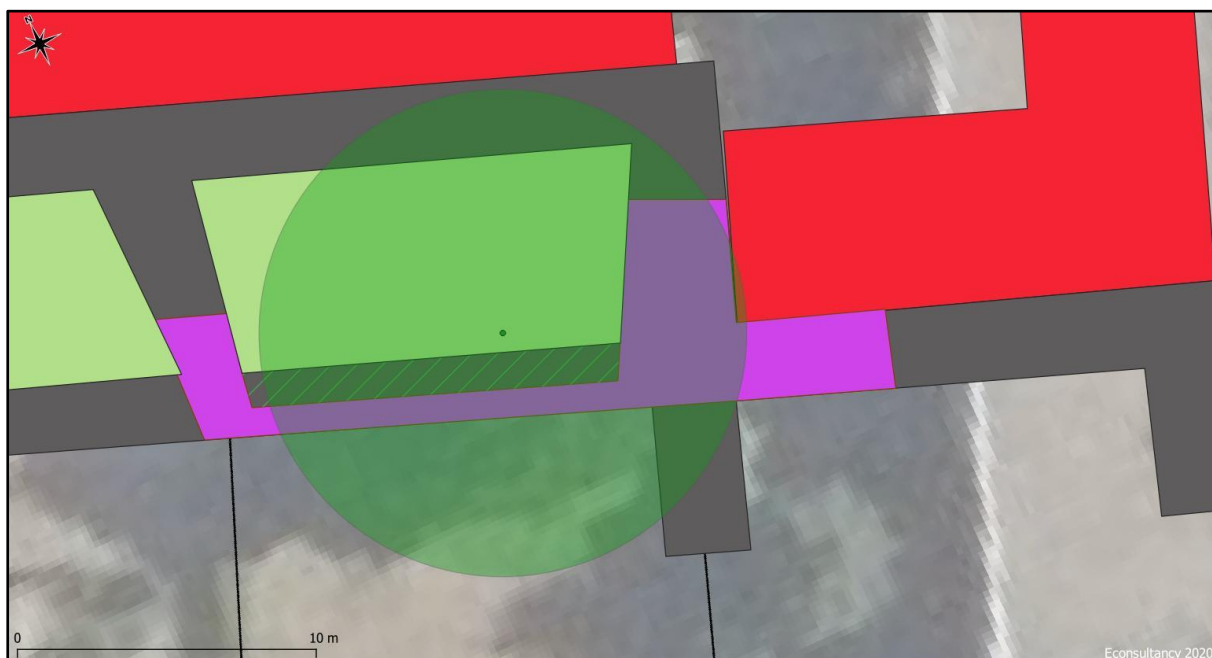
**Figuur 14.** Advies planaanpassing nabij boom 8. Door het versmallen van het trottoir (paars weergegeven) ontstaat extra ruimte voor de boom en wordt de impact van de graafwerkzaamheden beperkt.

Onder het versmalde trottoir kan met behulp van een groeiplaatsconstructie extra doorwortelbare ruimte worden gecreëerd. Een geschikte groeiplaatsconstructie voor deze situatie is een sandwich permavoid constructie (85mm). De sandwich panelen dienen als vervanger van een traditionele fun-dering. De sandwich panelen zorgen voor een goede drukverdeling en verbetering van de zuurstof en voedingstoestand (TGS, 2015). De sandwichpanelen zijn hol en kunnen opgevuld worden met voe-dingsrijke grond. Door opvulling van de sandwichpanelen met rijk organisch materiaal wordt kan het verlies van wortels bij de aanleg snel gecompenseerd worden. Omdat het organische materiaal in de krat niet verdicht kan worden zal na verloop van tijd nazakking plaatsvinden. Hierdoor ontstaat een permanent beluchte ruimte waarmee de boomwortels van zuurstof worden voorzien.

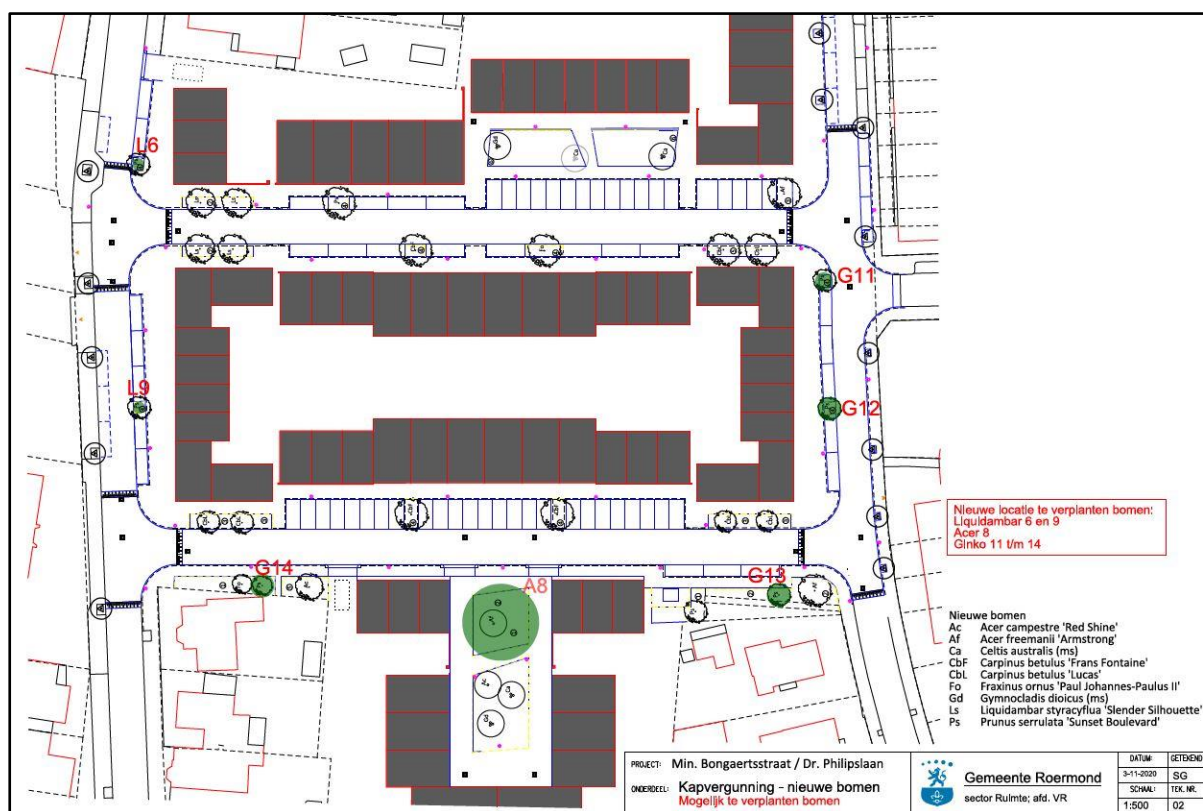
**Figuur 15.** Voorgestelde nieuwe standplaatsen voor de bomen beoordeeld als goed te verplanten (boom 6, 8, 9, 11, 12, 13, 14).

Geadviseerd wordt om voor deze bomen een verplantbaarheidsonderzoek uit te laten voeren om de verplantbaarheid nauwkeuriger in beeld te brengen. Bij een verplantbaarheidsonderzoek wordt inzicht verkregen in de boven- en ondergrondse geschiktheid, de benodigde inrichting van de nieuwe standplaats, de transportroute, eventuele noodzaak tot kluitvoorbereiding en een kostenindicatie. Eén belangrijk aspect voor een succesvolle verplanting is de kwaliteit van de kluit. Als een kluit niet intensief doorworteld is kluitvoorbereiding noodzakelijk zijn (rondgraven kluit en injecteren voeding om wortelgroei in de kluit te stimuleren) voor een succesvolle verplanting. Dit kan in sommige gevallen 1 á 2 groeiseizoenen in beslag nemen.
