Mogelijke risico's bodemverontreiniging/binnenluchtkwaliteit ter plaatse van gebouw OC, transformatie Weerstand Roermond

30068372

18 oktober 2023

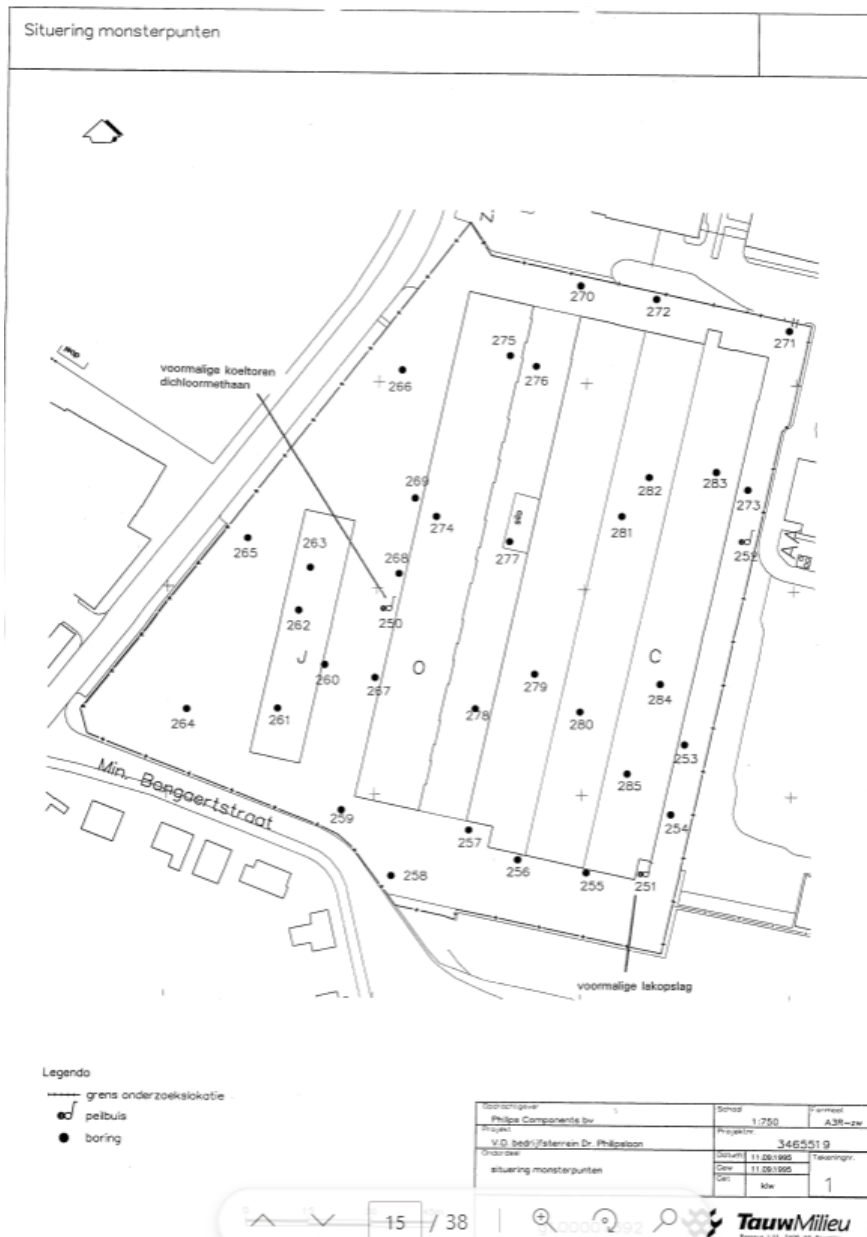
Op de overzichtstekening op de volgende pagina is zichtbaar dat zowel inpandig als ook buiten het pand een groot aantal (35) boringen zijn verricht. Ook zijn drie peilbuizen geplaatst, waaronder twee nabij de meest verdachte deellocaties: de voormalige lakopslag en de voormalige koeltoren. Zintuiglijk zijn op vrijwel het hele terrein (zeer) lichte puinbimenging aangetroffen. Analytisch zijn licht verhoogde gehalten koper, lood, nikkel, zink, PAK en minerale olie aangetoond. Er zijn geen verhoogde gehalten aromaten of VOCl aangetoond. In het grondwater zijn licht verhoogde concentraties zink, toluen en trichlooretheen aangetoond. De aangetoonde gehalten vormden geen aanleiding voor het uitvoeren van nader bodemonderzoek.
