**RAPPORT**  
**Vooronderzoek**  
**Paul Guillaumestraat te Tegelen**  
**(kad. sectie A nr. 6293)**

Aeres Milieu projectnummer AM17241

In opdracht van BRO heeft Aeres Milieu in juli 2017 een vooronderzoek uitgevoerd voor een perceel aan de Paul Guillaumestraat in Tegelen.

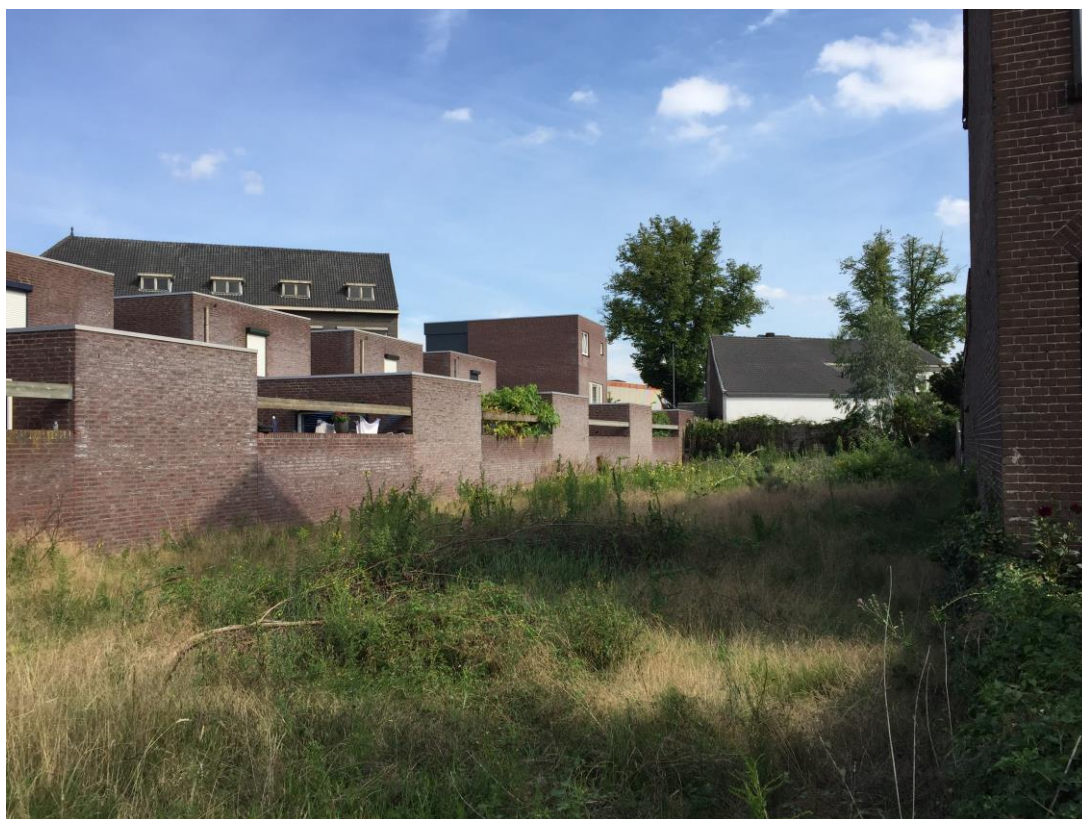
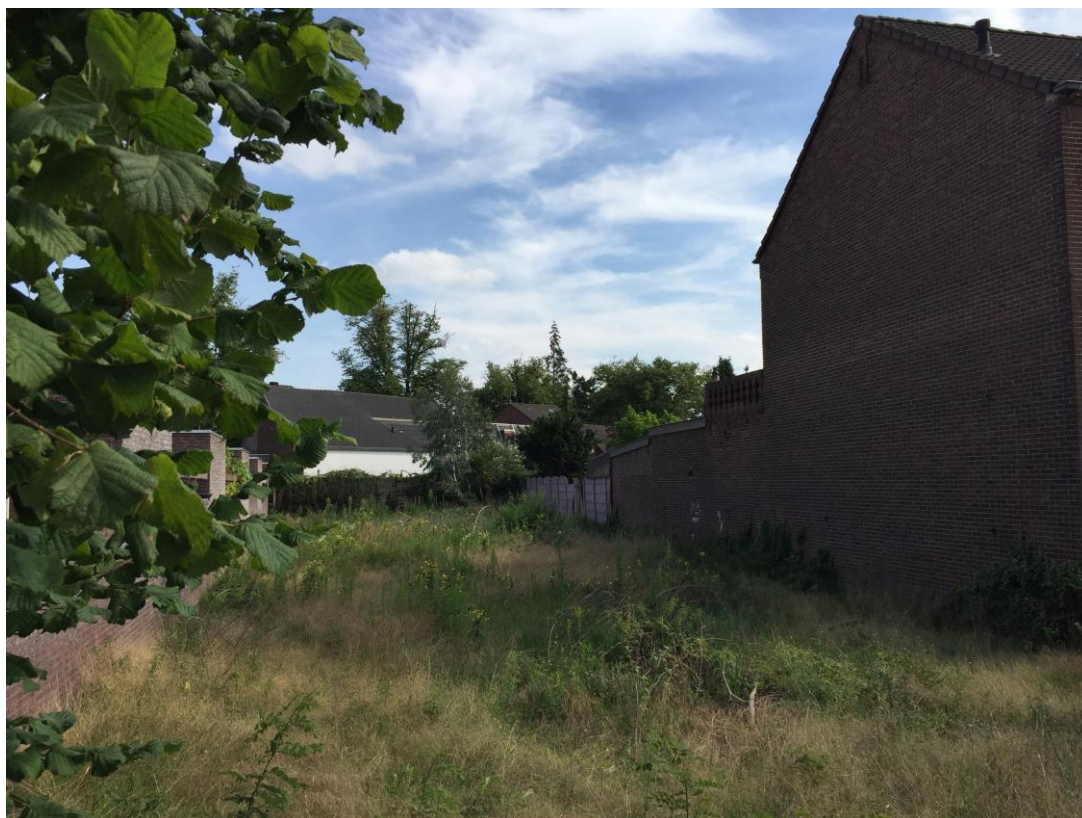
Foto's onderzoekslocatie

De onderzoekslocatie bestaat uit een braakliggend terrein begroeid met grassen en laag struikgewas. Het is niet bekend of de betonverharding zoals beschreven in de rapportage van het eerder uitgevoerde bodemonderzoek nog aanwezig is. Een fotoreportage van de onderzoekslocatie is opgenomen in bijlage 2.

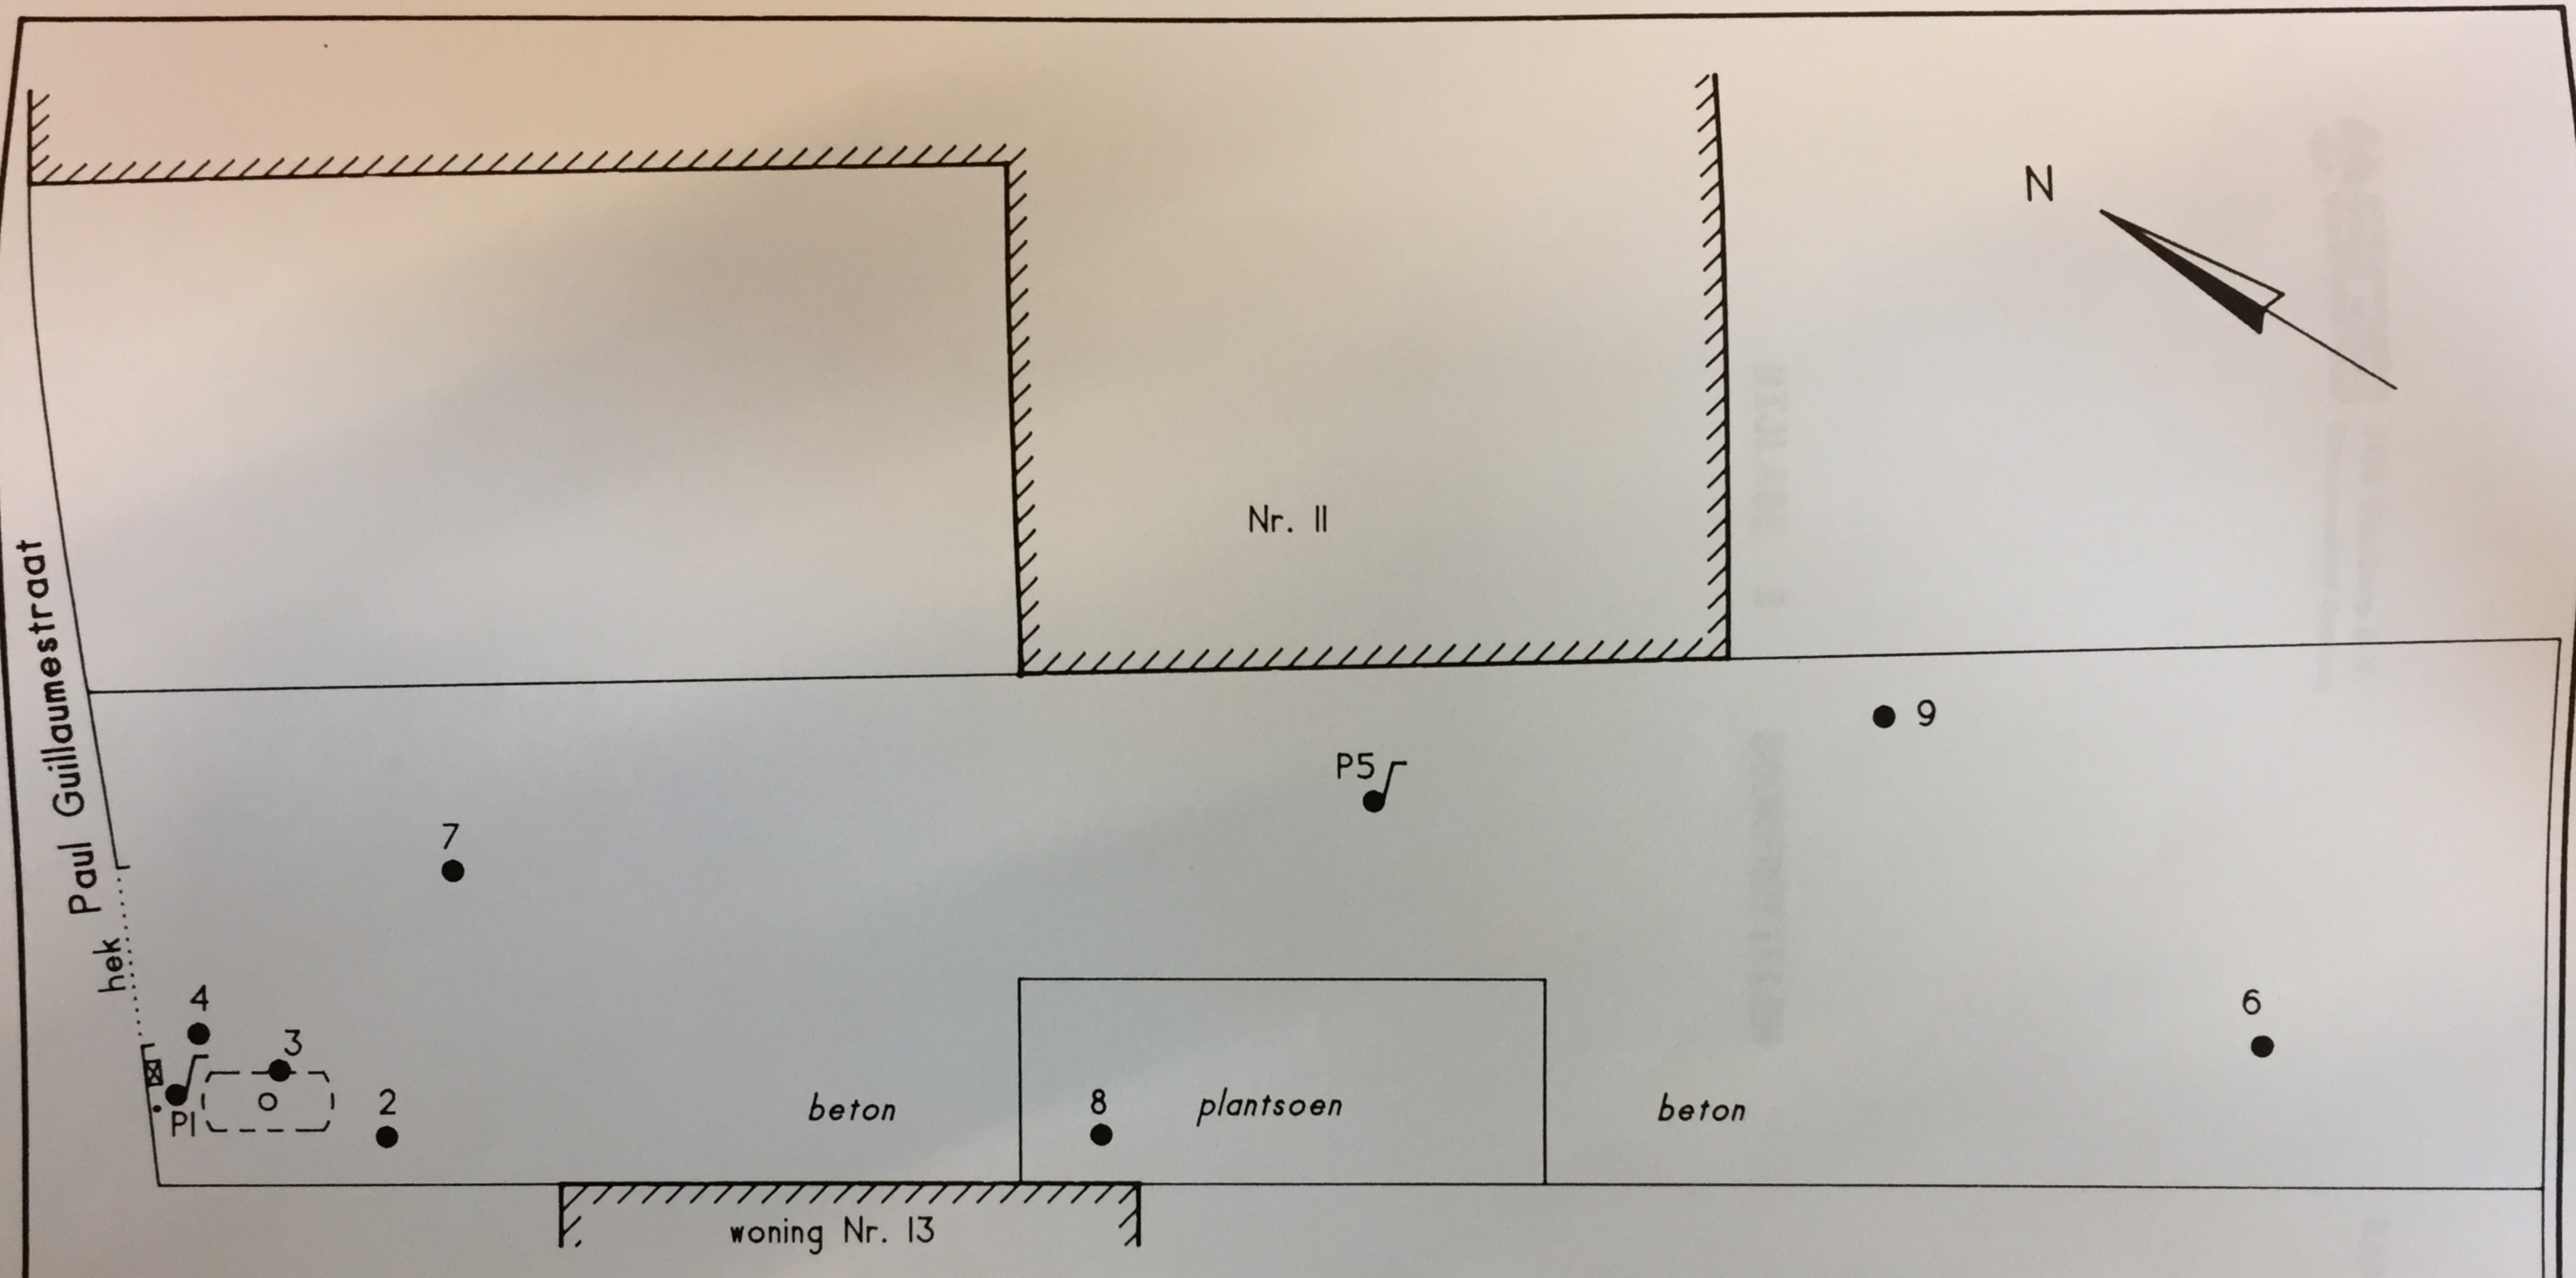
Situatietekening met boorpunten bodemonderzoek maart 1995

| Onderzoek | Samenvatting resultaten |
|---|---|
| <p>Verkennd bodemonderzoek<br/>Paul Guillaumestraat 11<br/>(onderhavige onderzoekslocatie)</p> <p>dossier BT/1108</p> <p>Zie bijlage 3 voor situatietekening met boorpunten</p> | <p>Opdrachtgever: Automobielbedrijf Cup BV<br/>Aanleiding: voorgenomen verkoop van het perceel</p> <p><i>Historische informatie</i><br/>Het terrein werd in de vijftiger en zestiger jaren gebruikt als stalling voor vee. Vervolgens was het terrein voor enige tijd in gebruik door graanhandelbedrijven Pensi en gebr. Cuypers. In de tachtiger jaren diende het als opslagplaats voor diervoer.</p> <p>Op de onderzoekslocatie bevindt zich een ondergrondse dieseltank met een inhoud van 3.000 liter. De tank is vermoedelijk omstreeks 1950 geïnstalleerd. De tapzuil en het ontluchtingspunt bevinden zich circa 1 meter ten noorden van de tank. De exacte ligging van het voormalige vulpunt is niet bekend, waarschijnlijk heeft het zich op de tank bevonden. In februari 1994 is de tank inwendig gereinigd. De tank is destijds niet afgevuld met zand of verwijderd.</p> <p><i>Veldwerkresultaten</i><br/>De locatie is grotendeels verhard met beton. Verdeeld over de locatie zijn 9 boringen geplaatst. Twee boringen (boorpunt 1 en 5) zijn afgewerkt als peilbuis. De boorpunten 1 t/m 4 zijn rondom de vermoedelijke ligging van de tank geplaatst.</p> <p>In de bodemlaag van 0,5 tot 2,5 m-mv van boring 3 is een lichte oliegeur waargenomen. In het opgeboorde bodemmateriaal van de overige boringen zijn visueel geen bijzonderheden/afwijkingen waargenomen.</p> <p><i>Analysesresultaten grond en grondwater bij tank</i><br/>Ondergrond (1,5-2,0 m-mv): sterk verhoogd met minerale olie<br/>Grondwater: geen verhoogde gehalten aangetoond</p> <p><i>Analysesresultaten grond en grondwater overig terrein</i><br/>Bovengrond (0-0,7 m-mv): licht verhoogd met koper, lood en zink, matig verhoogd met PAK<br/>Ondergrond (0,5-2,0 m-mv): geen verhoogde gehalten aangetoond<br/>Grondwater: licht verhoogd met chroom en zink, sterk verhoogd met nikkel</p> <p>(bron: rapport SGS EcoCare BV, rapportnr. 11971, d.d. maart 1995)</p> |

In de noordwesthoek van de onderzoekslocatie heeft in het verleden een ondergrondse brandstoftank (3.000 liter diesel) gelegen. Op 10 februari 1994 is de tank inwendig gereinigd door het saneringsbedrijf Isotank. De tank is destijds niet verwijderd of opgevuld met zand.

Op 10 juni 1996 is de ondergrondse tank verwijderd door de firma Gebr. Hanssen BV. Rondom de tank is een bodemverontreiniging aangetroffen. De verontreiniging is waarschijnlijk veroorzaakt door de vulpijp en leidingen. In totaal is circa 6 m<sup>3</sup> grond ontgraven en afgevoerd naar BSN in Weert. De putwanden en putbodemp zijn na ontgraving visueel beoordeeld en schoon bevonden. Het tankgat en de ontgraving is aangevuld met schoon zand. In bijlage 4 zijn de tanksaneringscertificaten en is een verslag van de grondsanering opgenomen.
