## HISTORISCH (BODEM)ONDERZOEK

### Kazerneterrein (ong.) te Venlo

kenmerk HMB B.V.: 21303201H

*datum rapport:* 17 december 2021 (versie 3)

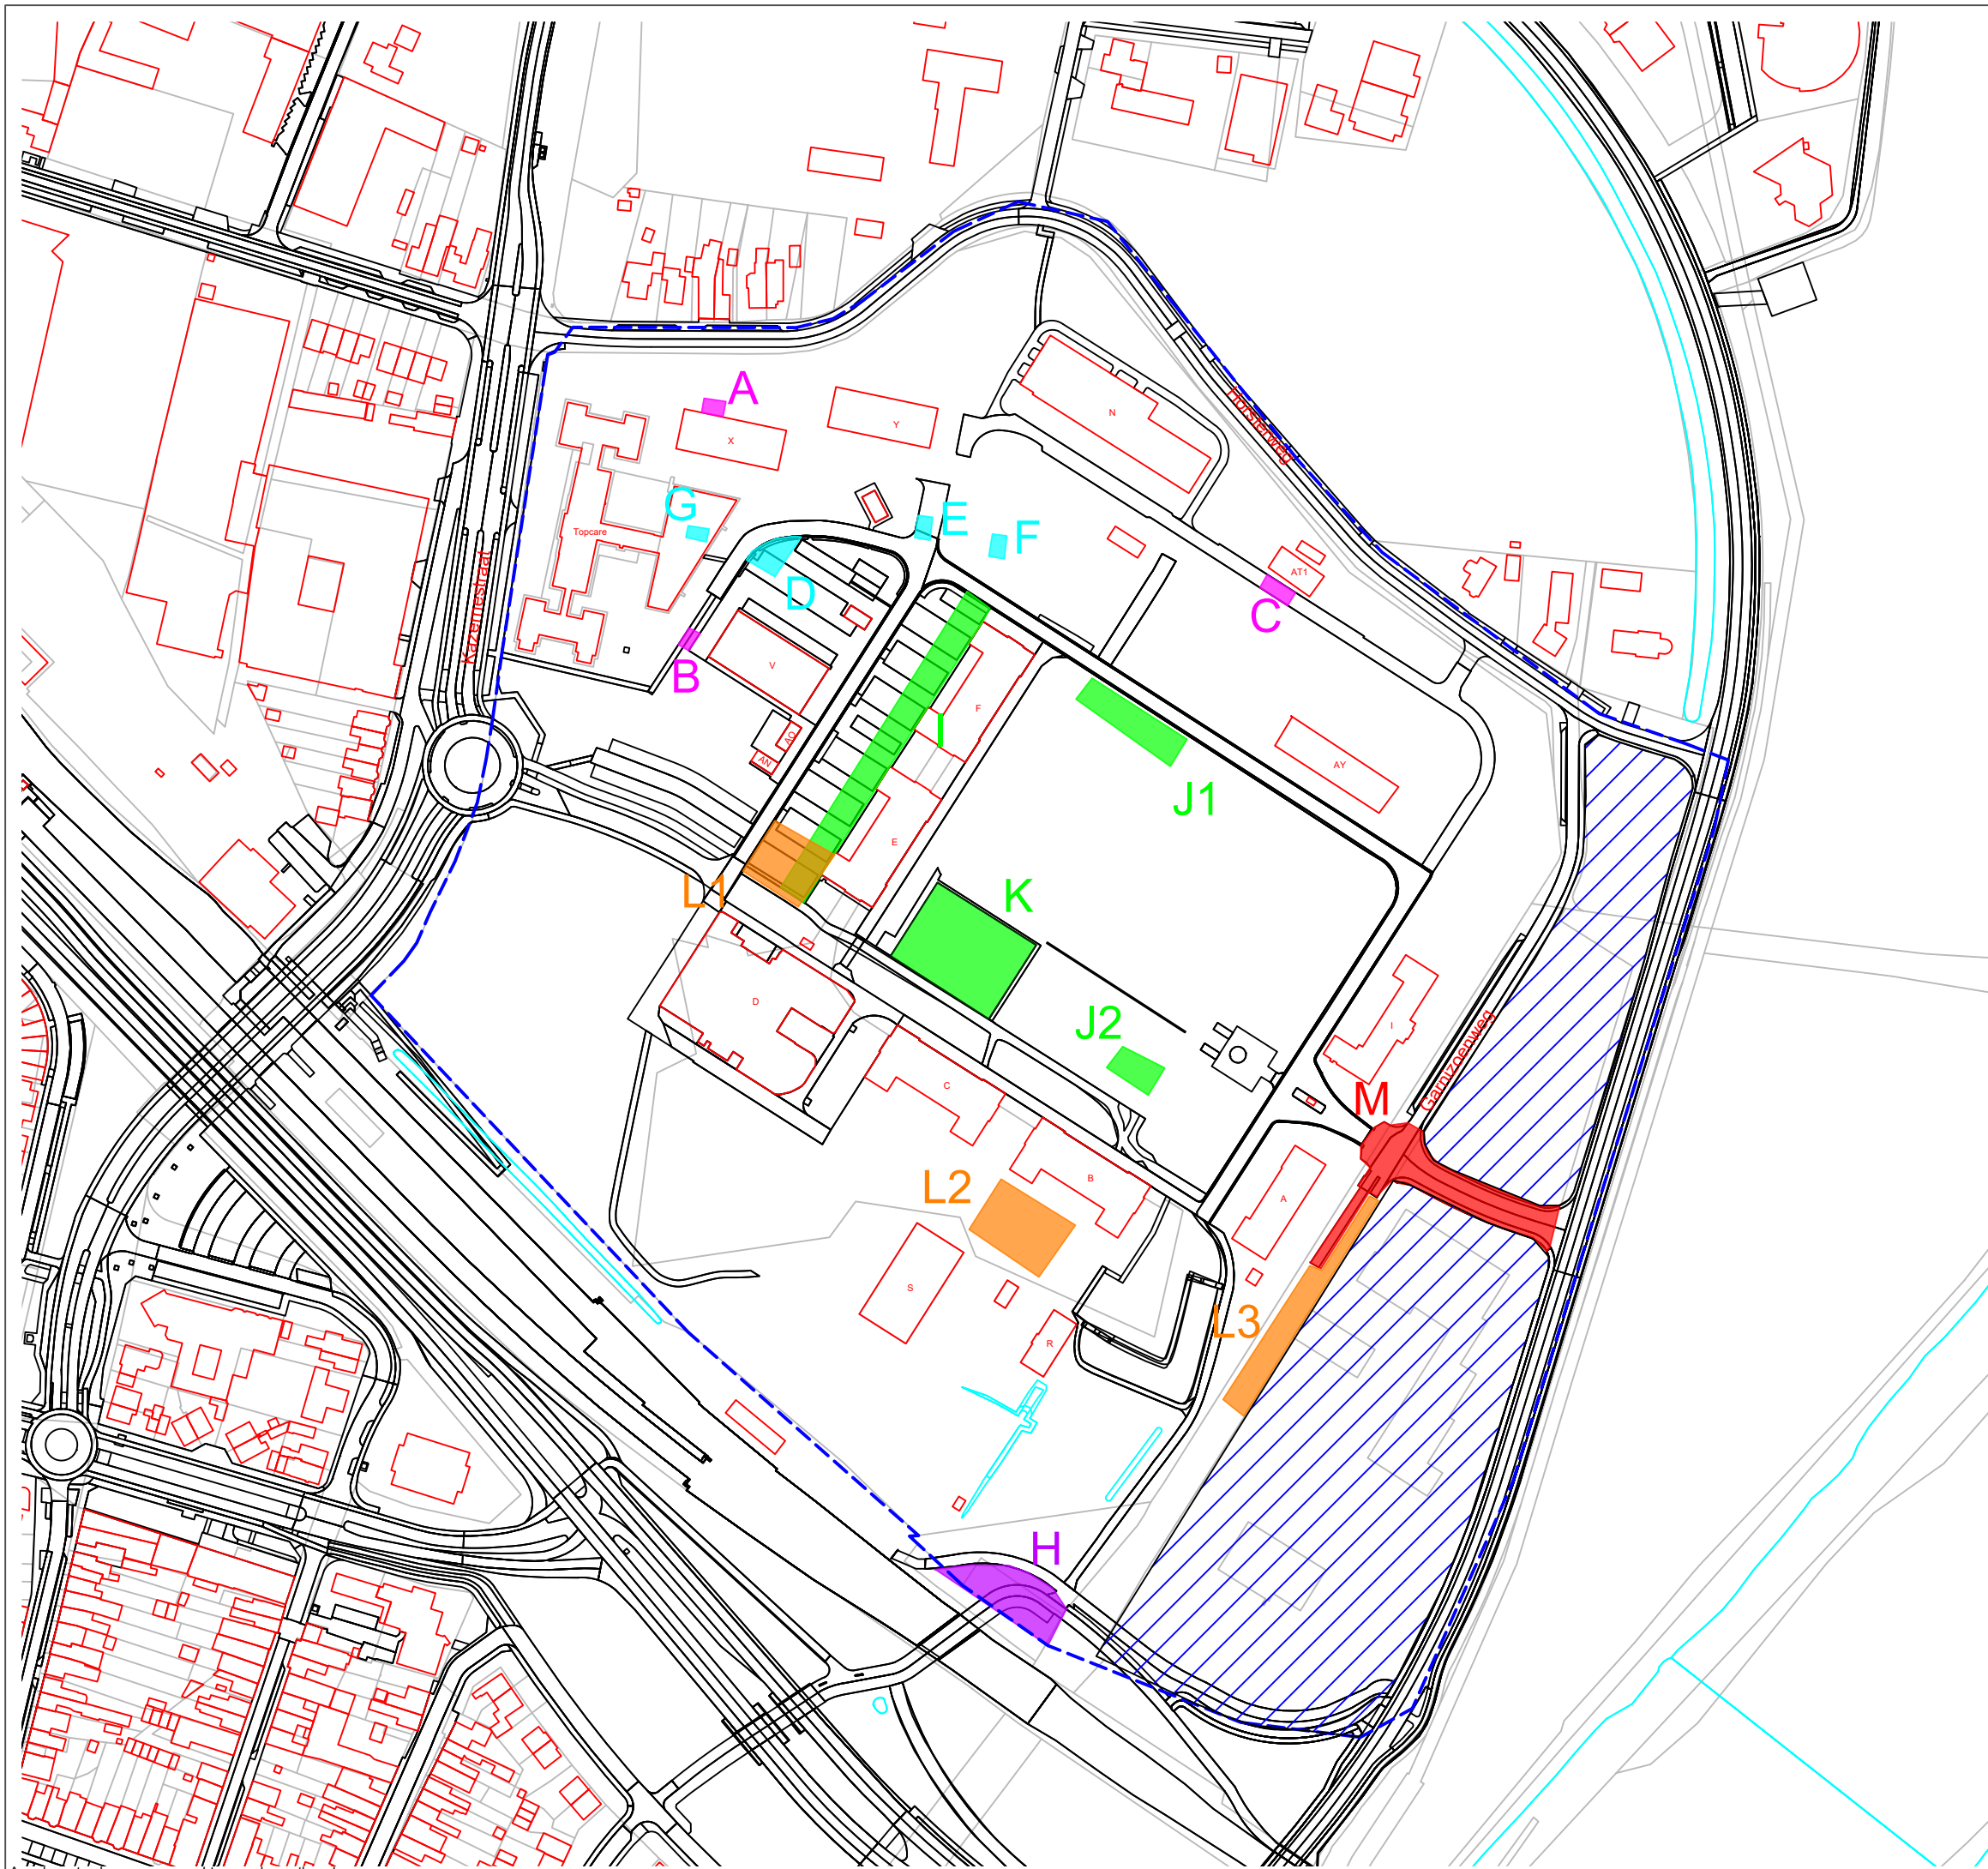
Tekening verontreiniging, fundering en asfalt

Op basis van de bekende bodeminformatie wordt er vanuit gegaan dat ter plaatse van een drietal locaties (A, B en C) nog bodemverontreiniging aanwezig is.

Hierbij dient opgemerkt te worden dat er mogelijk nog een grondwaterverontreiniging ter plaatse bij het (voormalige) benzine servicestation (H) aanwezig is. De verontreiniging in de grond is gesaneerd, maar onderzoek naar een (achtergebleven) grondwaterverontreiniging is achterwege gebleven.

Bij de deellocaties D, E, F en G zijn de (sterke) bodemverontreinigingen gesaneerd. Er is geen restverontreiniging achtergebleven.

Naast de bodemverontreiniging is op de parkeerplaatsen (I, J en K) sprake van niet herbruikbare bouwstoffen.

Tevens is onder de oprit (M) van het terrein een fundering van slakken aanwezig die wordt beoordeeld als IBC-bouwstof. Het asfalt van de oprit is teerhoudend.

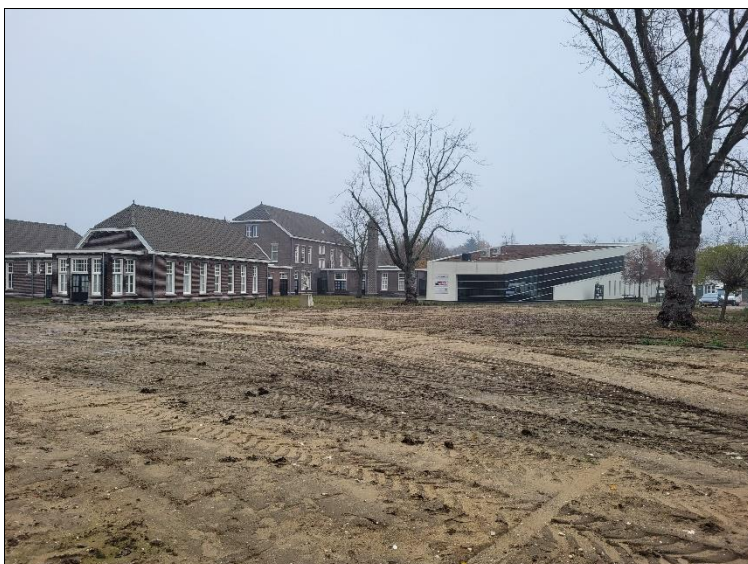
Foto 1: Topcare gebouw gezien vanuit het zuiden

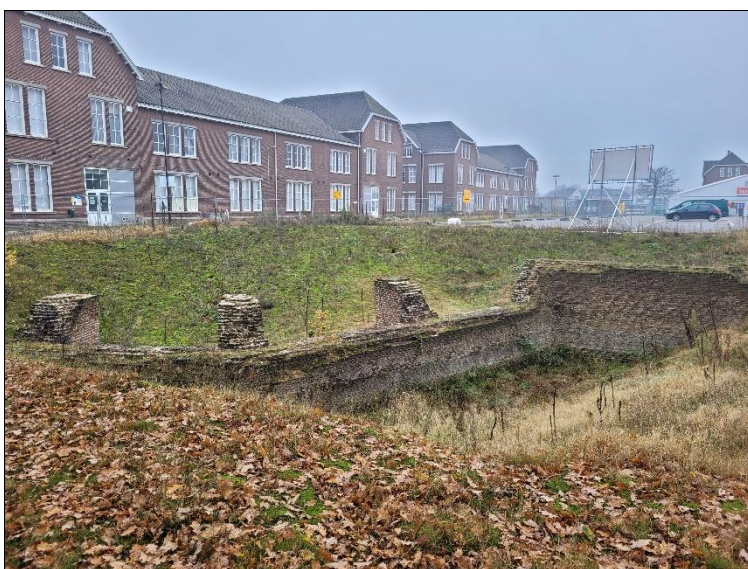
Foto 2: Oude verdedigingsmuren en grachten

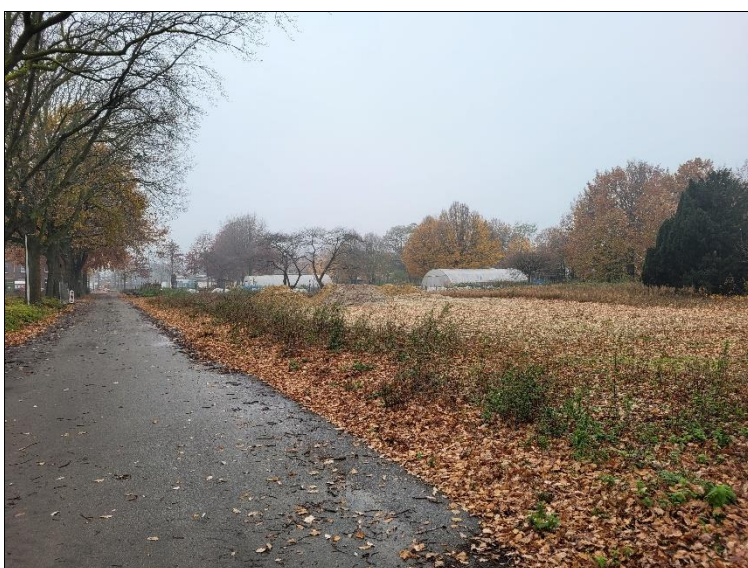
Foto 3: Achterterrein voormalig gebouw AY

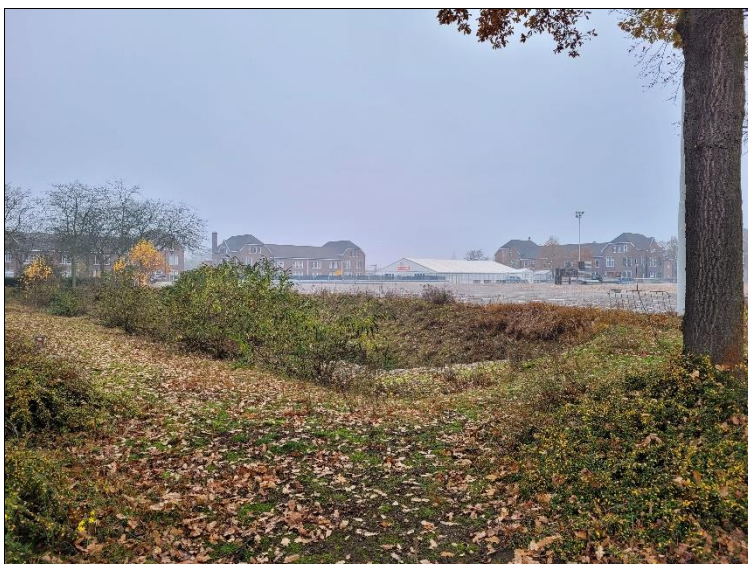
Foto 4: Parkeerplaats met testlocatie

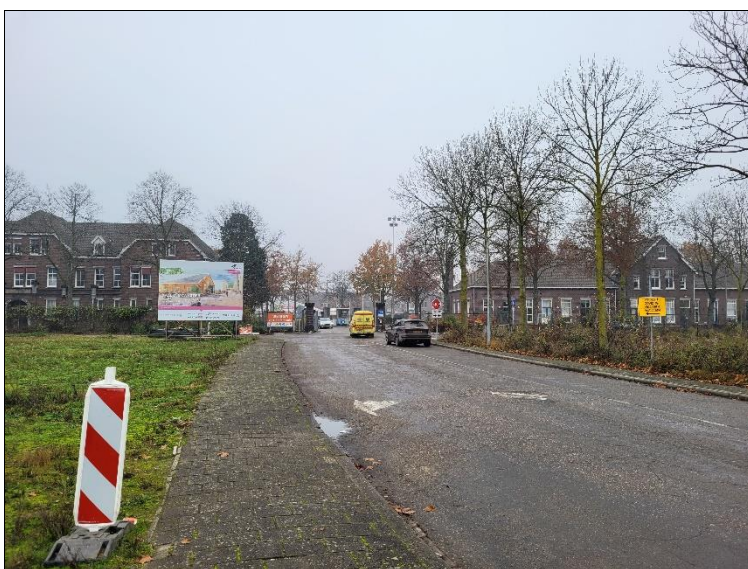
Foto 5: Inrit vanaf de Venrayseweg

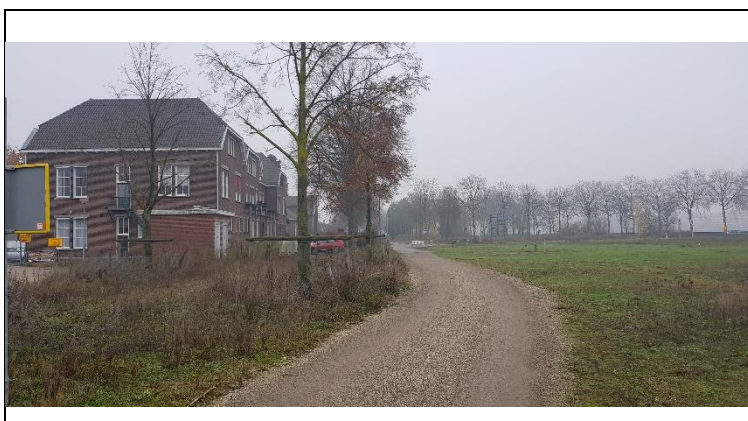
Foto 6: Weg voor gebouw A

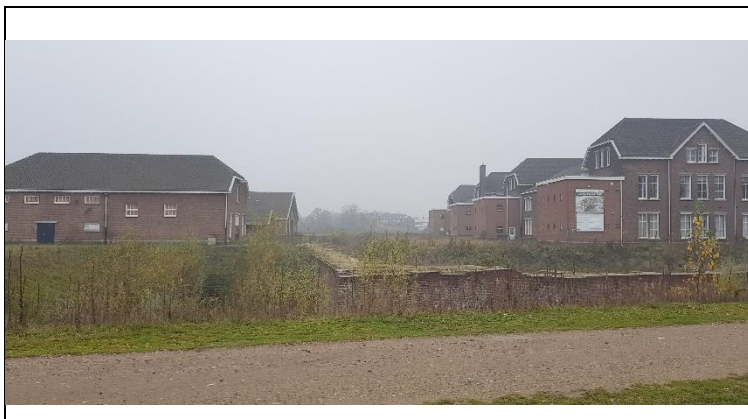
Foto 7: Doorkijk tussen gebouw R en B

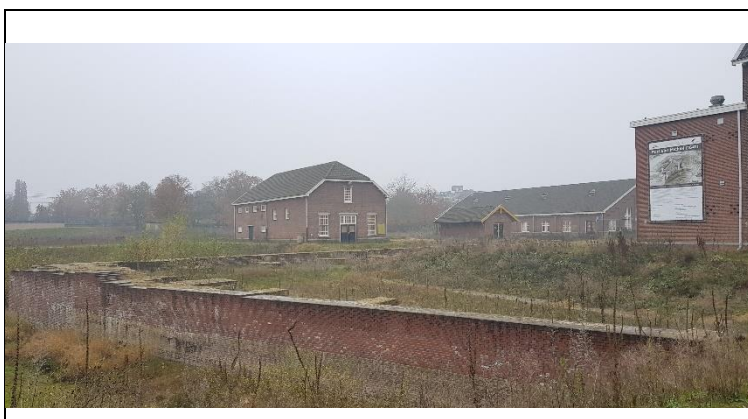
Foto 8: Oude verdedigingsmuren en gebouw R en S

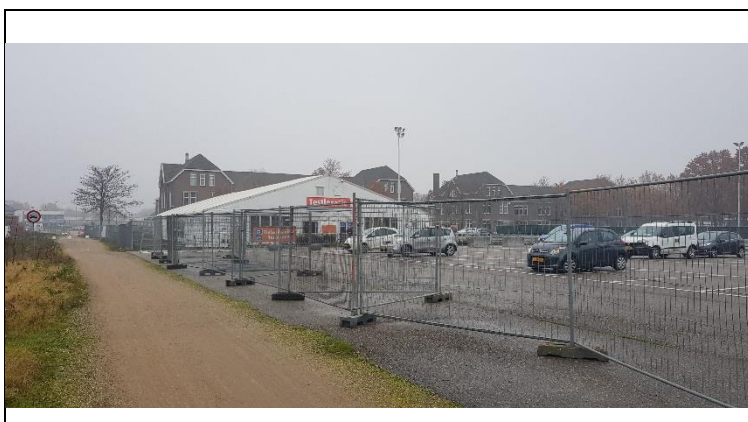
Foto 9: Testlocatie

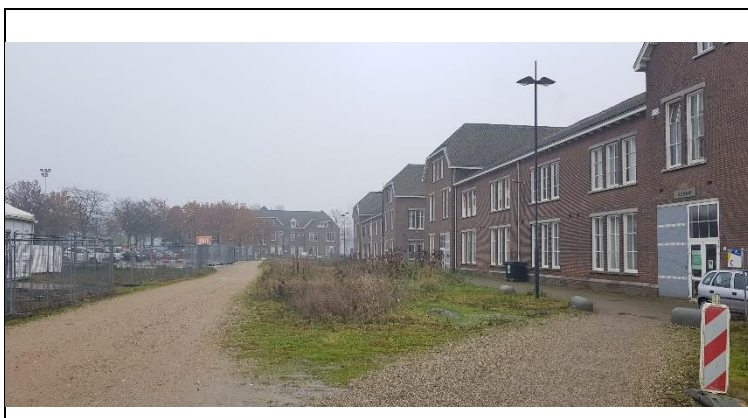
Foto 10: Gebouw B en C

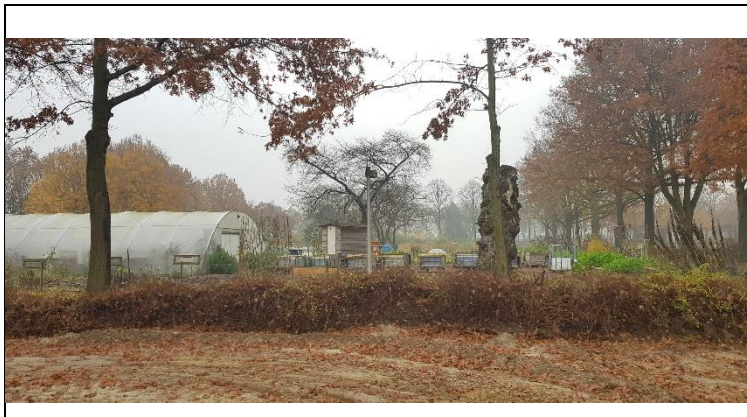
Foto 11: Stadstuinjes ten noorden van de grote parkeerplaats

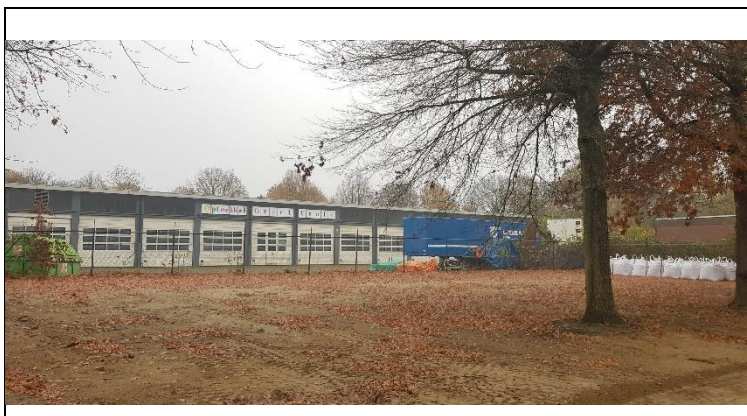
Foto 12: Gebouw N

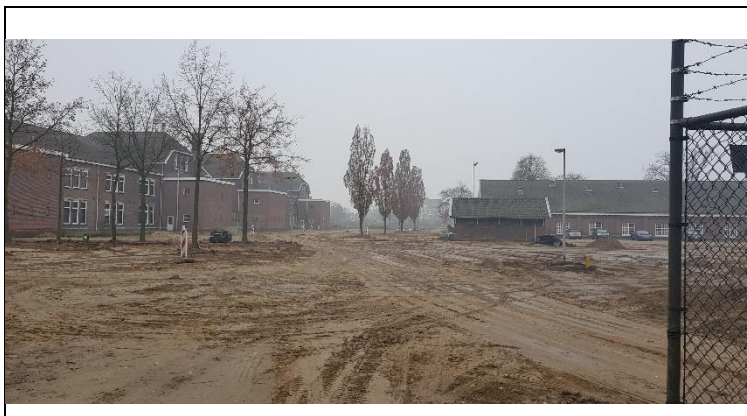
| DL | Locatie | Bodem<br>Fundering<br>Asfalt | Verontreiniging en<br>omvang | Onderbouwing |
|---|---|---|---|---|
| I | Parkeerplaats bij gebouw E en F | Fundering | Baksteenhoudende fundering circa 500 m <sup>3</sup> niet toepasbaar o.b.v. PAK | Uit het onderzoek van het Econsultancy (fase 1 2016) blijkt dat ter plaatse van de parkeerplaats een baksteenhoudende laag is aangetroffen. De bouwstof is op basis van het gehalte PAK niet toepasbaar. |

Foto 13: Voormalige parkeerplaats gebouw E, F en V

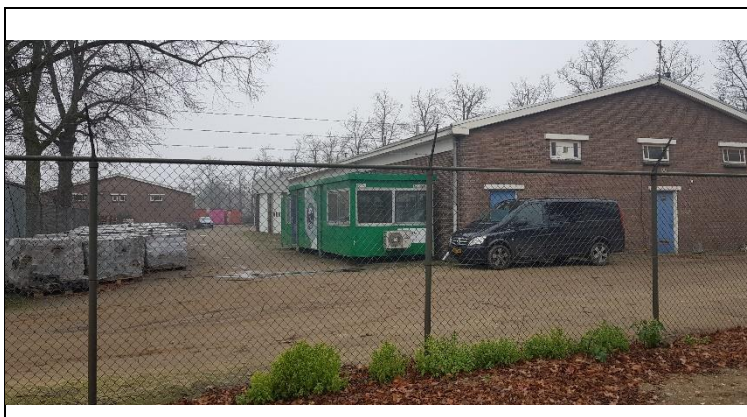
| DL | Locatie | Bodem Fundering Asfalt | Verontreiniging en omvang | Onderbouwing |
|---|---|---|---|---|
| A | Gebouw X | Bodem | Zware metalen circa 3 m <sup>3</sup> | Tijdens het onderzoek van Aeres Milieu (2012) en Tauw (2012) is ter plaatse een sterke grondverontreiniging met barium, lood en zink aangetroffen. Voor zover bekend is deze nog op locatie aanwezig. |

Foto 14: Gebouw X en Y

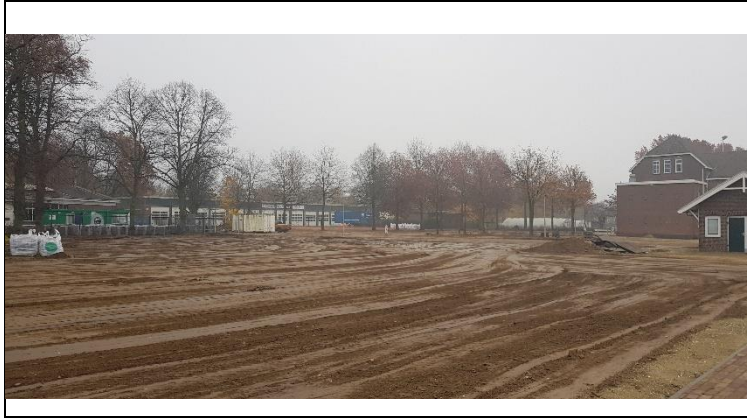
| DL | Locatie | Bodem<br>Fundering<br>Asfalt | Verontreiniging en<br>omvang | Onderbouwing |
|---|---|---|---|---|
| D | Parkeerplaats bij gebouw v | Bodem | Zware metalen circa 68 m <sup>3</sup> (bekend als deellocatie S in het onderzoek van Econsultancy) | Ten noorden van gebouw V is op de parkeerplaats een sterke verontreiniging (Econsultancy) met koper en matige verontreiniging met zink aangetroffen. De verontreiniging is echter in 2021 gesaneerd. Hiervoor is door HMB B.V. een BUS en evaluatieverslag opgesteld. Ter plaatse van de putbodern en putwanden is geen restverontreiniging boven de interventiewaarde achtergebleven |

Foto 15: Voormalige parkeerplaats bij gebouw V

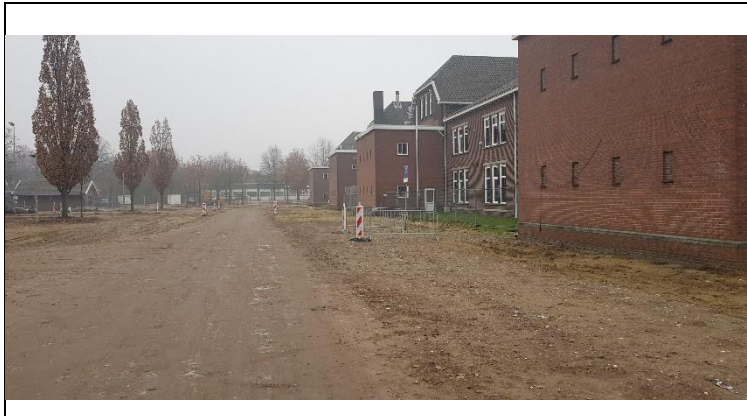
Foto 16: Voormalige parkeerplaats gebouw E en F

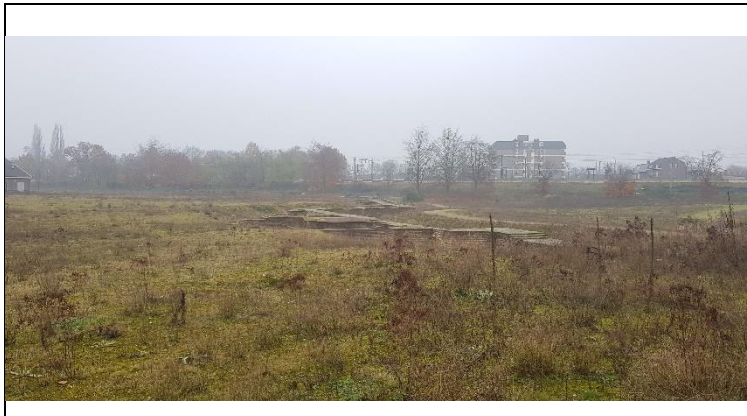
Foto 17: Reeds vrij gegraven vestingwerken op het zuidelijke terreindeel
