## **Haalbaarheidstudie**

### Herbestemming klooster Bethanië te Venlo ten behoeve van huisvesting van arbeidsmigranten

In opdracht van de Orde van de Dominicanessen van Bethanië en Jan  
Buurman Lent BV

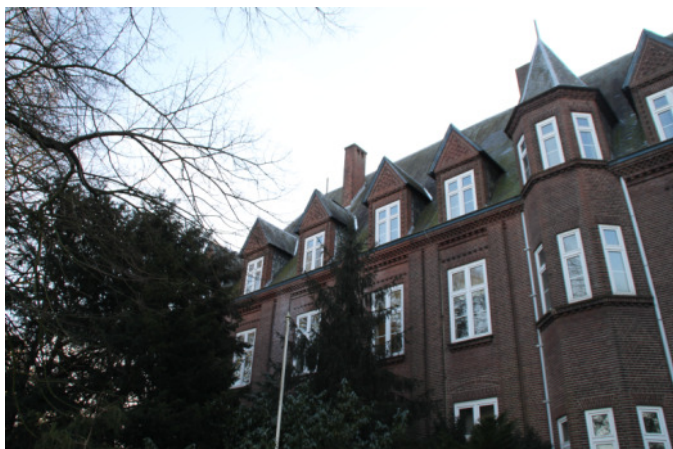
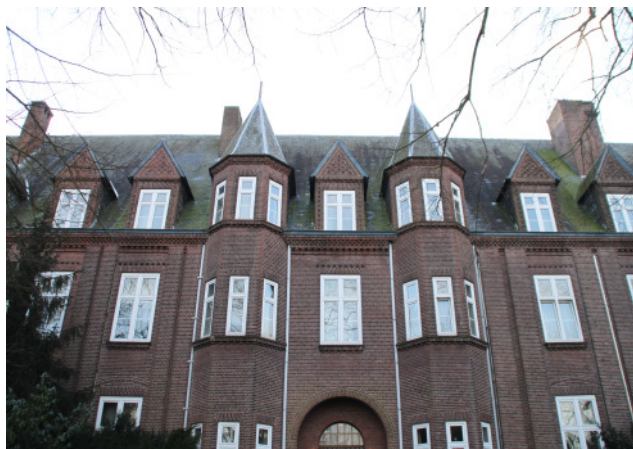
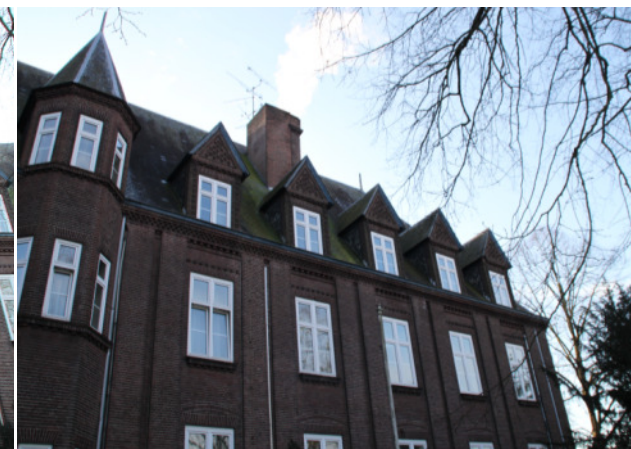
### Noordgevel

| Locatie | K | Omschrijving | Gebrek | Advies | Hvhd | Ehd | Stabu |
|---|---|---|---|---|---|---|---|
| N-N-01-01 | | Fundatie | Geen zichtbare gebreken aan gevel welke duiden op gebreken in de fundatie | Geen werkzaamheden opgenomen | | | |
| N-N-01-02 | M | Voegwerk, gesneden | Op enkele plekken o.a. ter plaatse van de erkers verkeert het voegwerk in matige staat | Uithalen en opnieuw voegen | 20 | M2 | 22.72.01 |

| Locatie | K | Omschrijving | Gebrek | Advies | Hvhd | Ehd | Stabu |
|---|---|---|---|---|---|---|---|
| N-N-01-05 | S | Asbest verdacht materiaal | Er is een asbest verdachte plaat aangetroffen | Saneren asbest verdacht materiaal | 3 | M2 | 10.90.01 |

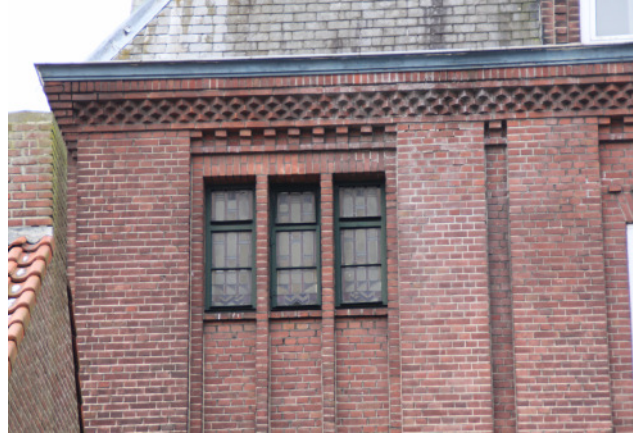
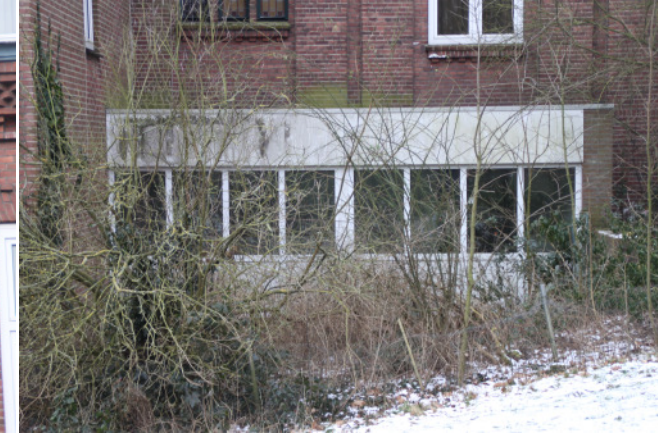
## Oostgevel

| | | | | | | | |
|---|---|---|---|---|---|---|---|
| N-O-01-05 | S | Bliksemafleiding | Is verbroken, voldoet niet meer | Herstellen/vervangen bliksemafleiding | 1 | Pst | 70.88.01 |

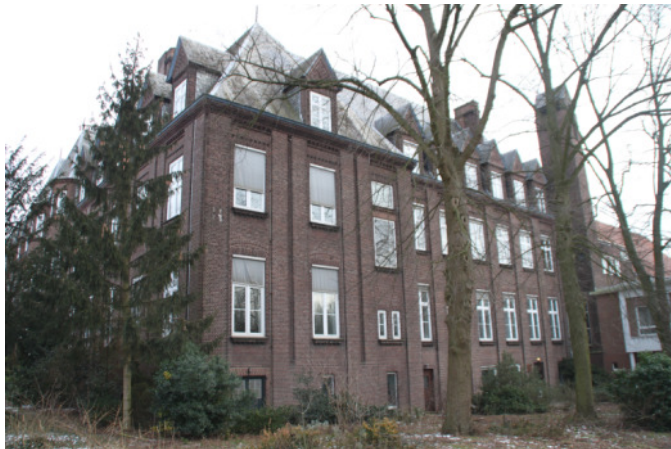
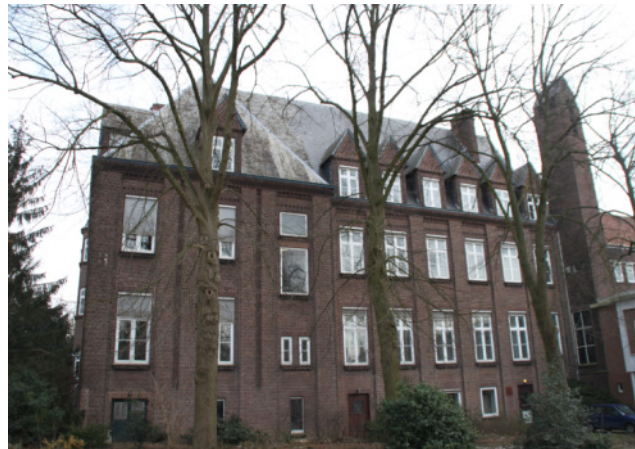
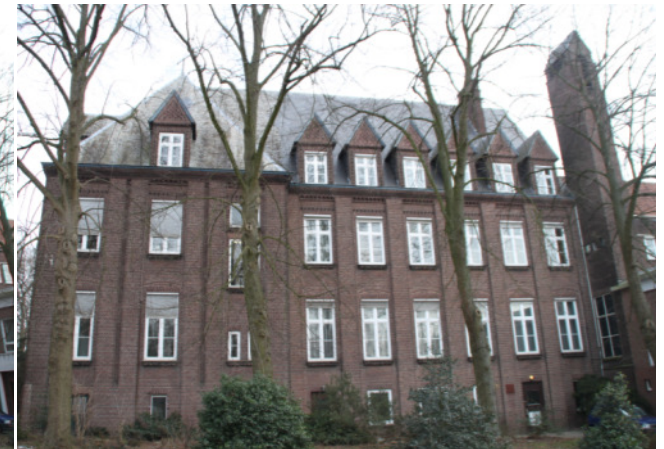
### Westgevel (incl. westgevel noordvleugel)

| | | | | | | | |
|---|---|---|---|---|---|---|---|
| W-W-01-05 | S | Zonwering | Verkeert in slechte staat | Vervangen zonwering | 23 | St | 30.38.01 |

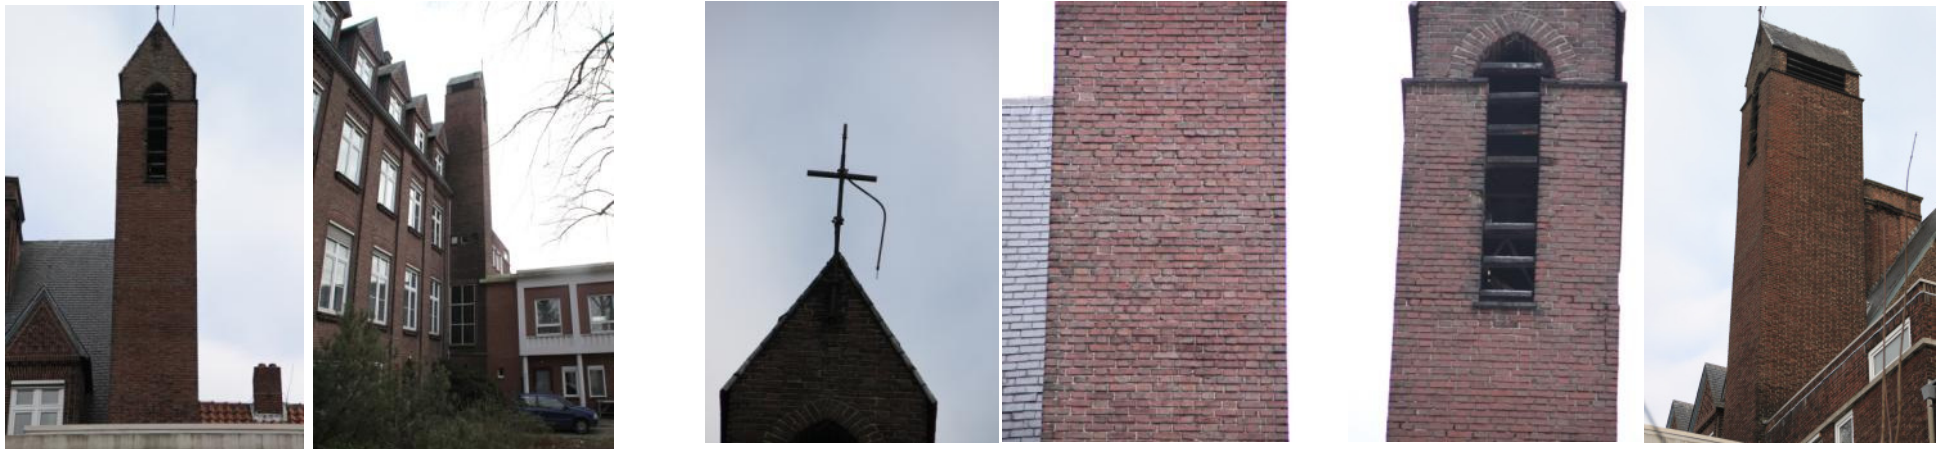
## Kerktoeren

| Locatie | K | Omschrijving | Gebrek | Advies | Hvhd | Ehd | Stabu |
|---|---|---|---|---|---|---|---|
| W-K-01-05 | S | Muurlood, onderzijde loketten | Loodwerk verkeert in slechte staat | Vervangen loodwerk voet toren loketten | 6 | M1 | 33.68.07 |

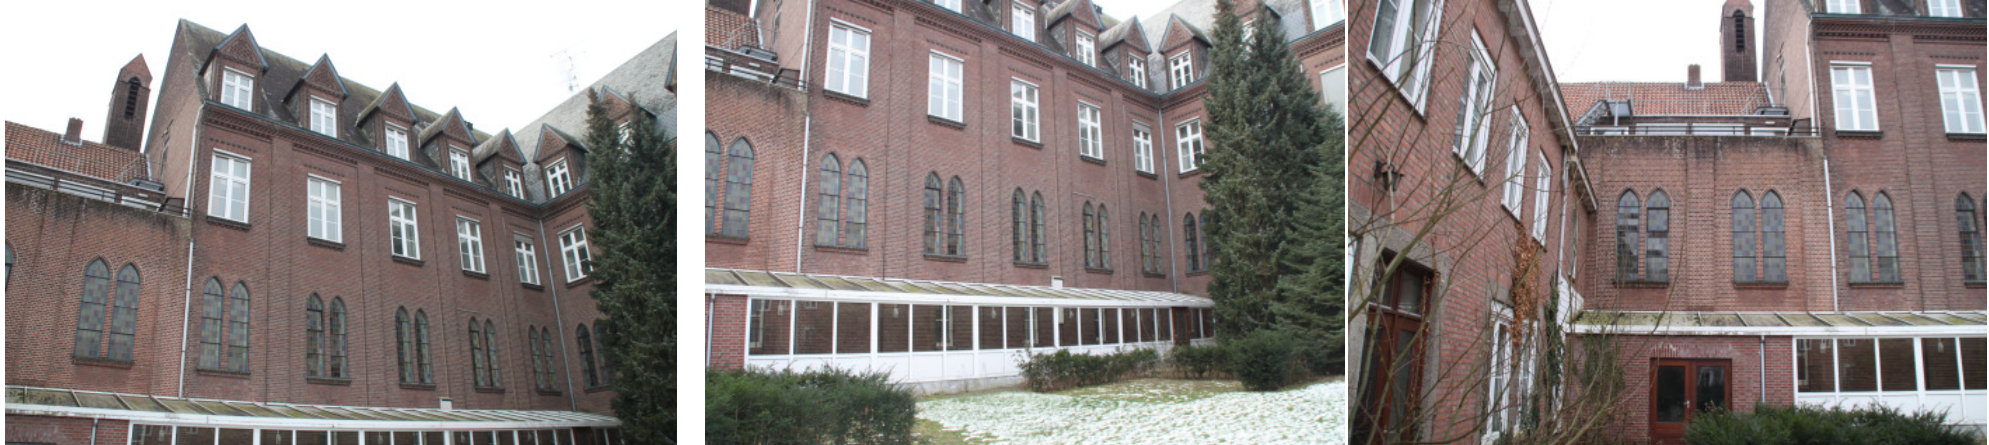
## Oostgevel

| Locatie | K | Omschrijving | Gebrek | Advies | Hvhd | Ehd | Stabu |
|---|---|---|---|---|---|---|---|
| W-W-01-05 | S | Zonwering | Verkeert in slechte staat | Vervangen zonwering | 10 | St | 30.38.01 |

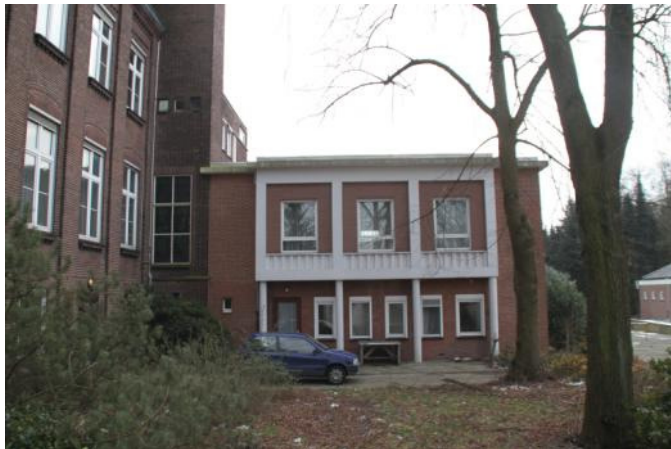
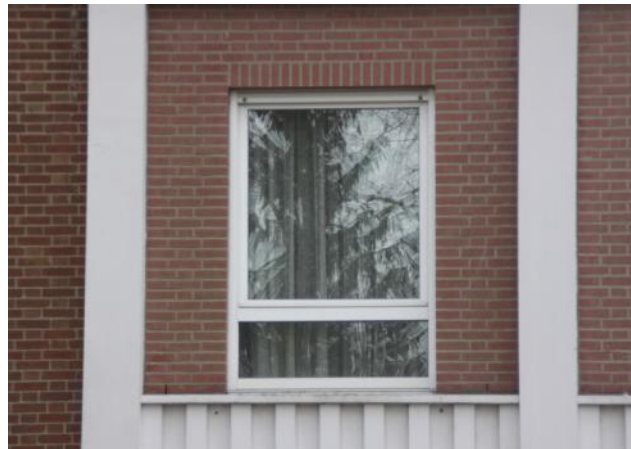
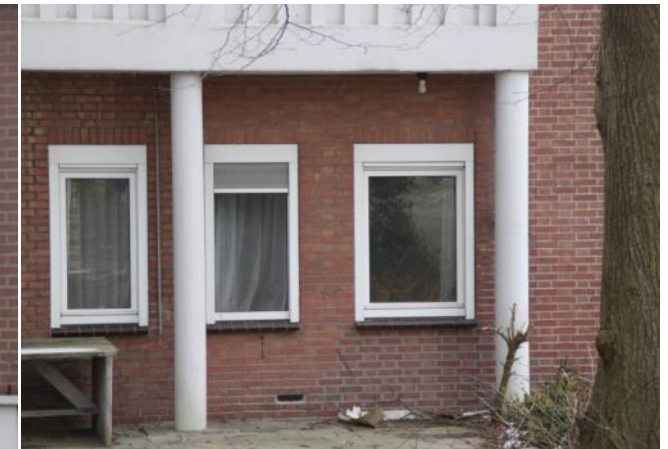
### Noordgevel

| Locatie | K | Omschrijving | Gebrek | Advies | Hvhd | Ehd | Stabu |
|---|---|---|---|---|---|---|---|
| N-B2-01-05 | S | Zonwering | Verkeert in slechte staat | Vervangen zonwering | 5 | St | 30.38.01 |

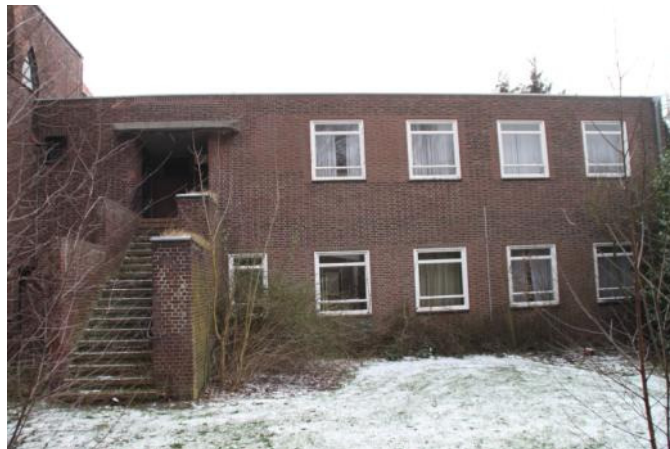
## Noordgevel

| Locatie | K | Omschrijving | Gebrek | Advies | Hvhd | Ehd | Stabu |
|---|---|---|---|---|---|---|---|
| N-B1-01-05 | | Terrein inrichting, bloembakken | Overwoekerd | Herstel bloembakken | 4 | St | 12.91.02 |

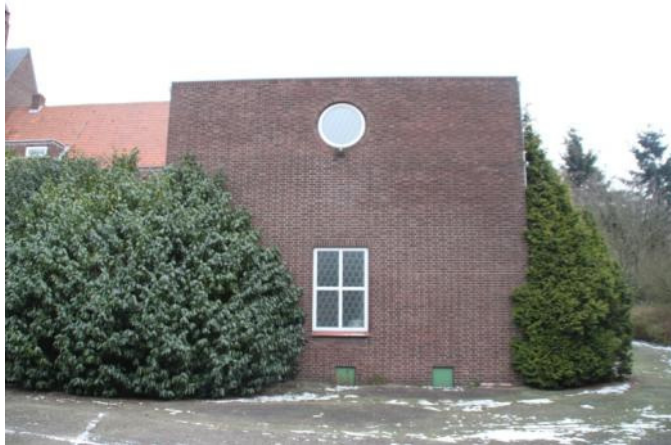
## Westgevel

| Locatie | K | Omschrijving | Gebrek | Advies | Hvhd | Ehd | Stabu |
|---|---|---|---|---|---|---|---|
| W-B1-01-04 | M | Ramen, hout | Schilderwerk verkeert in matige staat | Schilderen binnenzijde ramen | 2,5 | M2 | 46.22.02 |

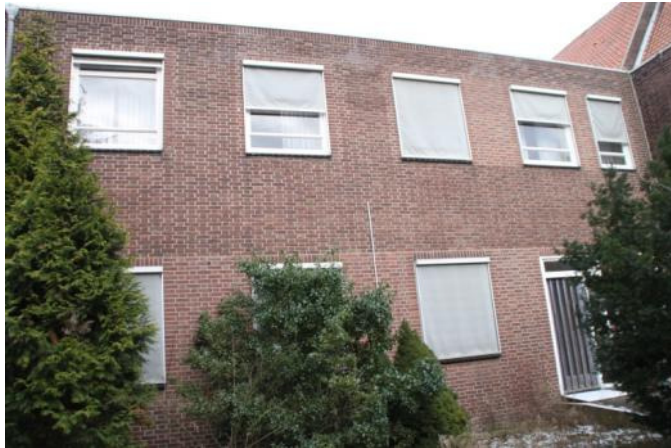
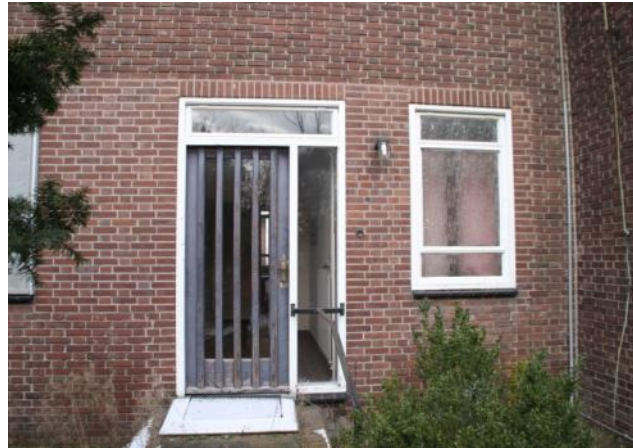
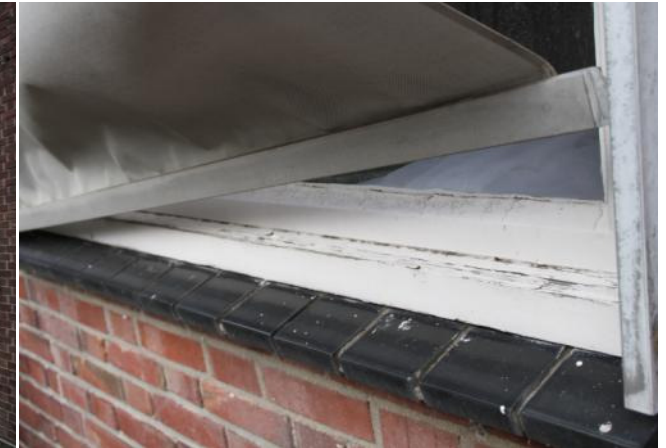
## Zuidgevel

| Locatie | K | Omschrijving | opgebeld<br>Gebrek | Advies | Hvhd | Ehd | Stabu |
|---|---|---|---|---|---|---|---|
| K-Z-01-05 | S | Zonwering | Verkeert in slechte staat | Vervangen zonwering | 3 | St | 30.38.01 |

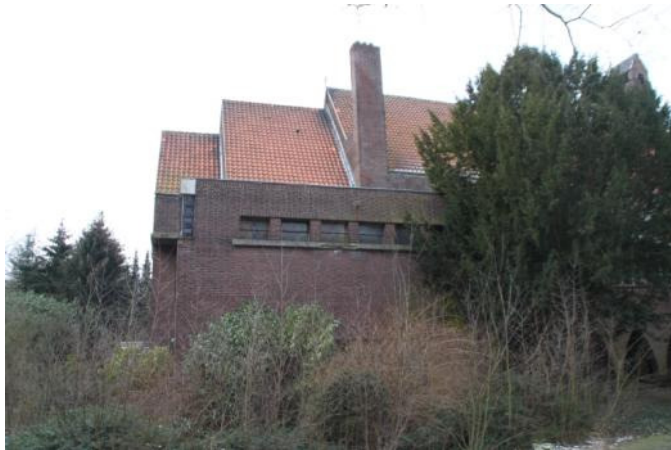
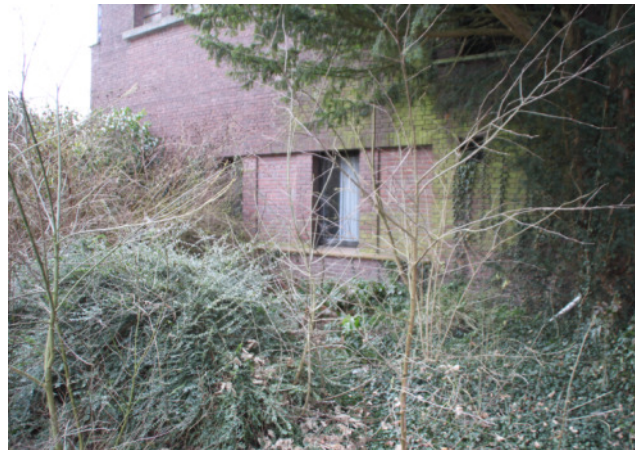
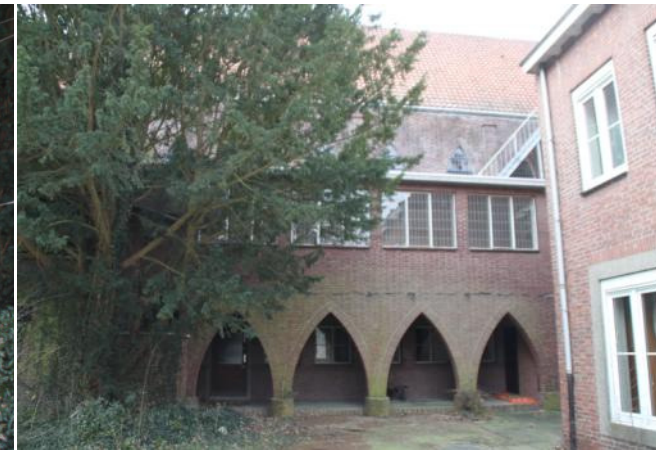
## Oostgevel

| Locatie | K | Omschrijving | Gebrek | Advies | Hvhd | Ehd | Stabu |
|---|---|---|---|---|---|---|---|
| Z-ZW-01-04 | M | Deur, hout | Lakwerk verkeert in matige staat | Lakken binnenzijde deur | 5 | M2 | 46.82.03 |

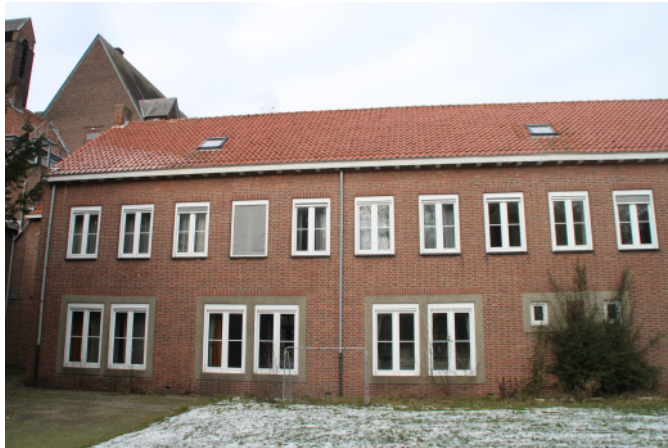
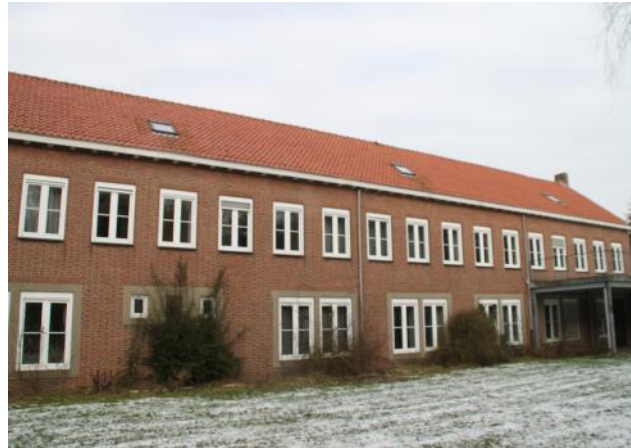
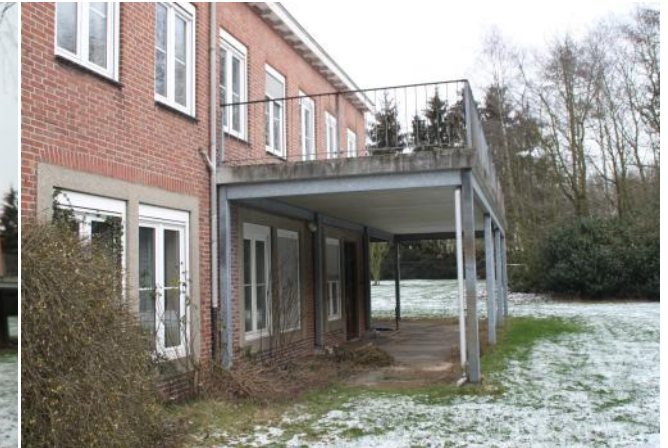
## Zuidgevel

| Locatie | K | Omschrijving | Gebrek | Advies | Hvhd | Ehd | Stabu |
|---|---|---|---|---|---|---|---|
| Z-Z-01-05 | M | Zonwering, in kunststofkozijn | Verkeert in matige staat | Herstellen zonwering | 40 | St | 30.38.02 |

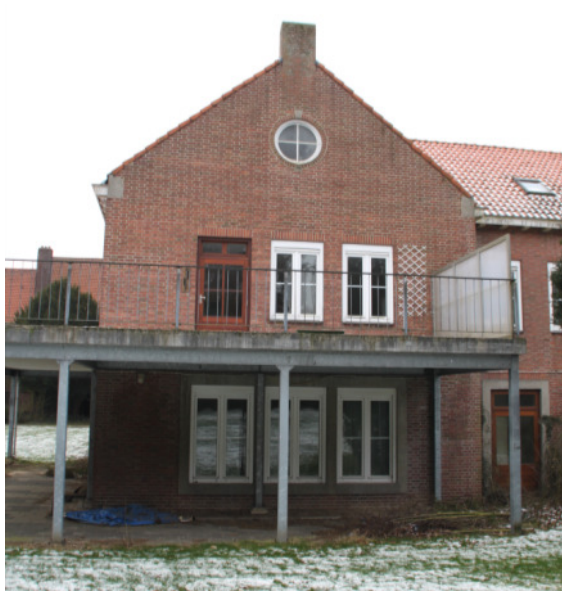
## Oostgevel

| Locatie | K | Omschrijving | Gebrek | Advies | Hvhd | Ehd | Stabu |
|---|---|---|---|---|---|---|---|
| Z-O-01-02 | M | Zonwering, in kunststofkozijn | Verkeert in matige staat | Herstellen zonwering | 5 | St | 30.38.02 |

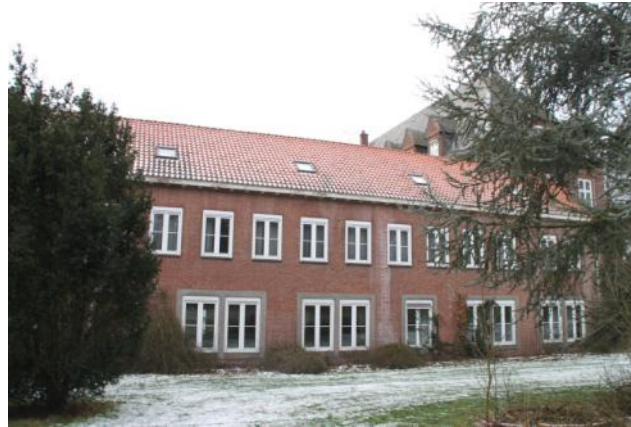
### Oostgevel

| Locatie | K | Omschrijving | Gebrek | Advies | Hvhd | Ehd | Stabu |
|---|---|---|---|---|---|---|---|
| O-N-01-05 | M | Zonwering, in kunststofkozijn | Verkeert in matige staat | Herstellen zonwering | 1 | St | 30.38.02 |

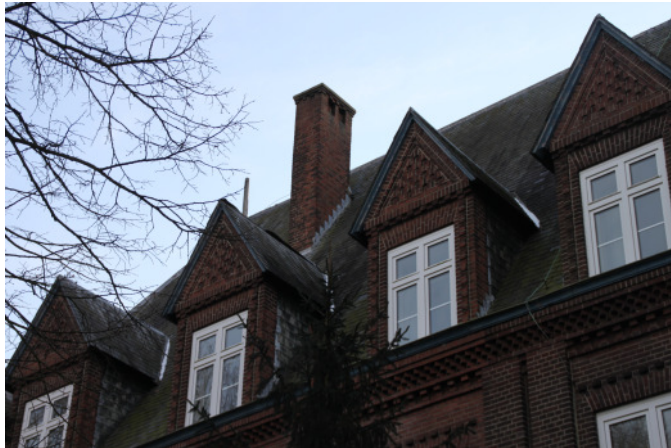
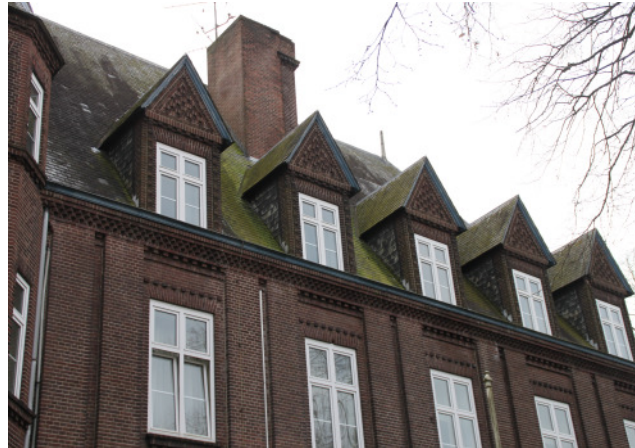
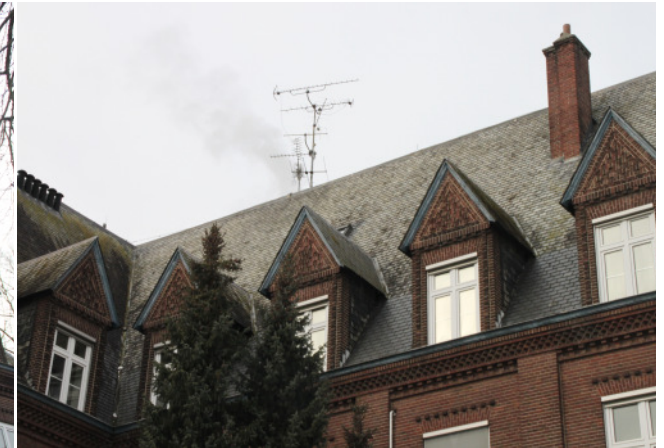
## Noordvleugel

| DK-01-05 | S | Bliksemafleiding | Is verbroken, voldoet niet meer | Vervangen bliksemafleiding | 1 | Pst | 70.88.01 |

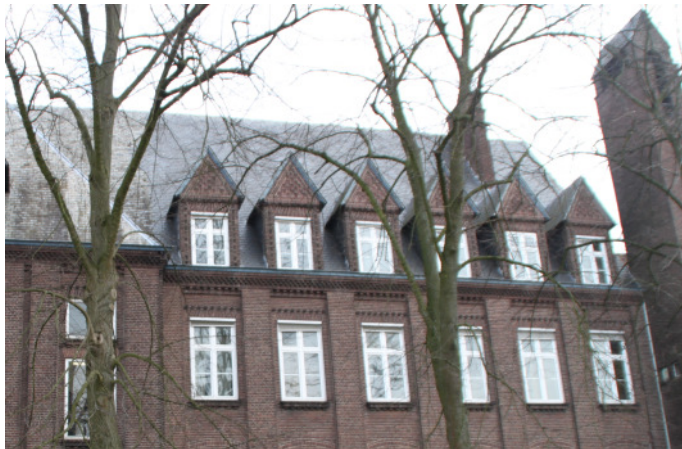
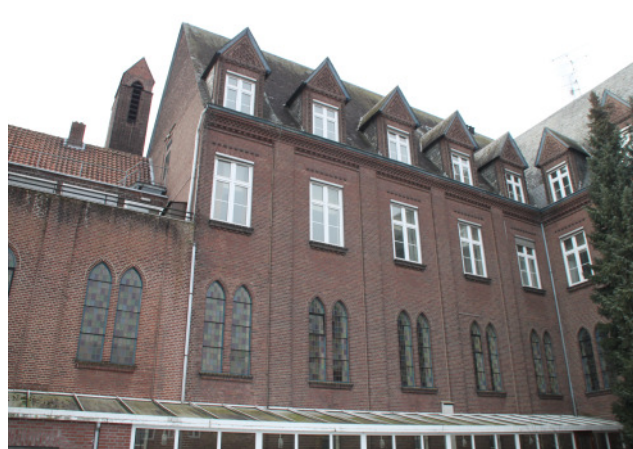
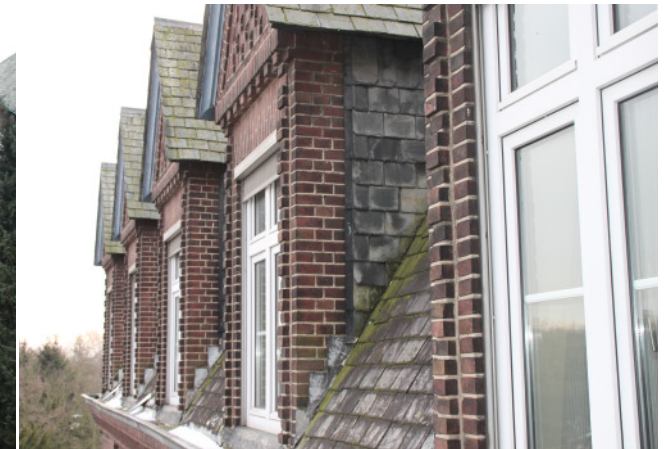
## Westvleugel

| | | | | | | | |
|---|---|---|---|---|---|---|---|
| DK-02-05 | S | Bliksemafleiding | Is verbroken, voldoet niet meer | Vervangen bliksemafleiding | 1 | Pst | 70.88.01 |

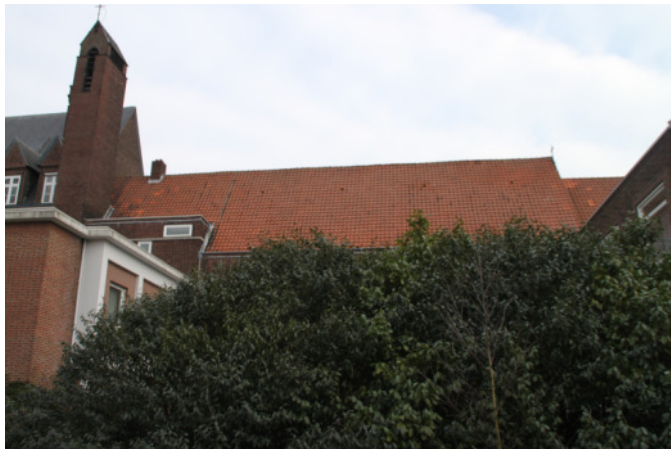
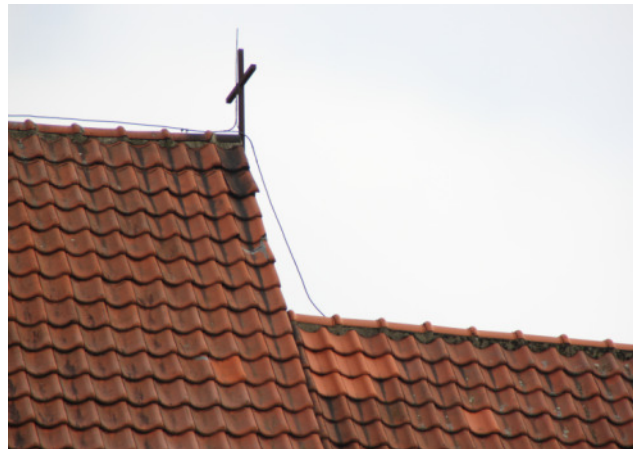
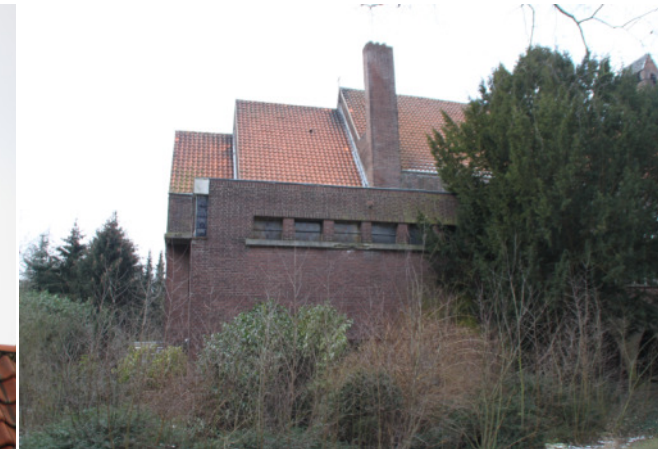
## Kapel

| Locatie | K | Omschrijving | Gebrek | Advies | Hvhd | Ehd | Stabu |
|---|---|---|---|---|---|---|---|
| DK-03-05 | | Gevel en dak werkzaamheden | Bereikbaarheid dak | Onderslagvoorziening aanbrengen tpv schoorstenen | 2 | Pst | 05.11.01 |

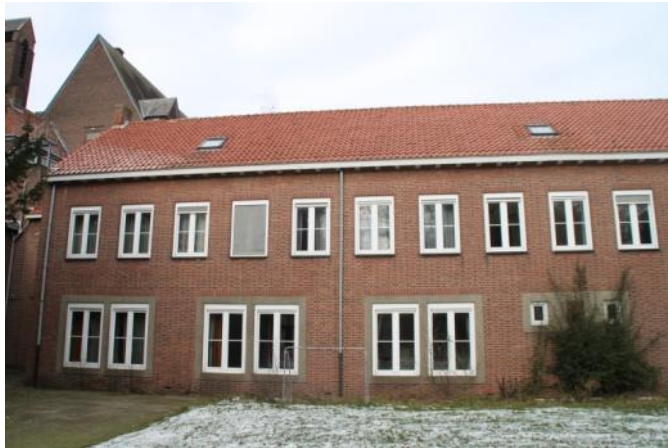
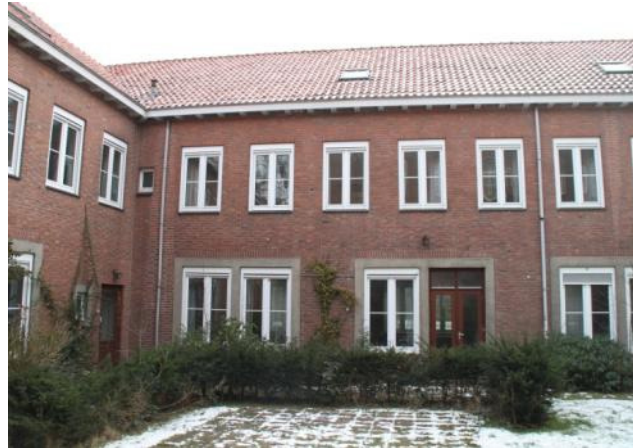
## Zuid en Oostvleugel

| DK-04-05 | | Gevel en dak werkzaamheden | Bereikbaarheid dak | Onderslagvoorziening aanbrengen tpv schoorstenen | 3 | Pst | 05.11.01 |

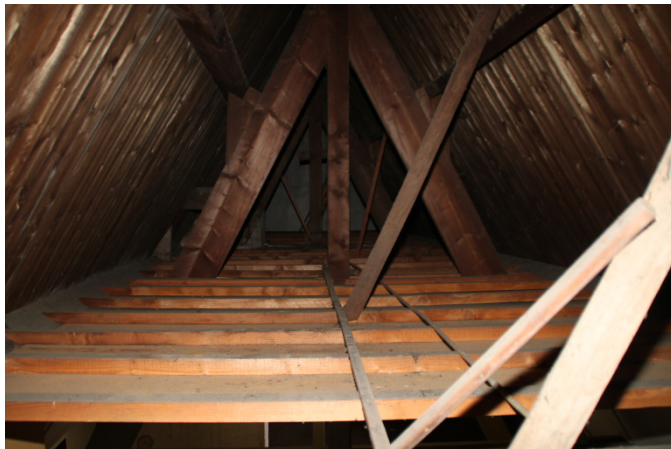
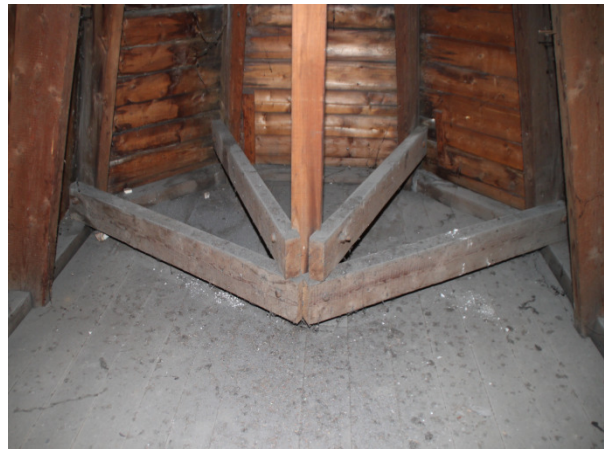
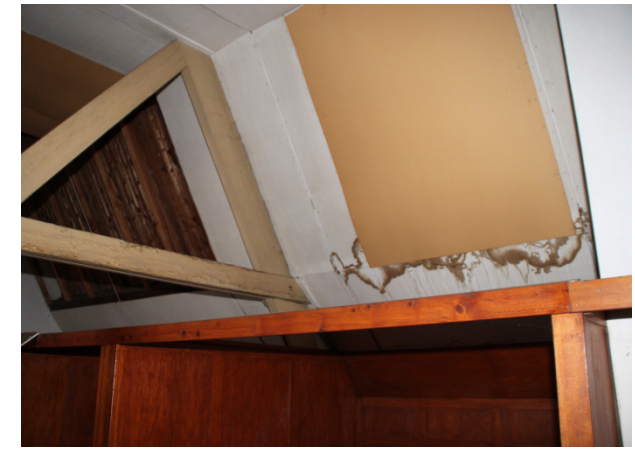
### Kappen

| Locatie | K | Omschrijving | Gebrek | Advies | Hvhd | Ehd | Stabu |
|---|---|---|---|---|---|---|---|
| INT-01-01 | M | Schoorstenen, stucwerken | Stucwerk van de schoorstenen is aangetast. | Vervangen van het stucwerk van de schoorstenen op de zolders. | 1 | Pst | 40.20.01 |

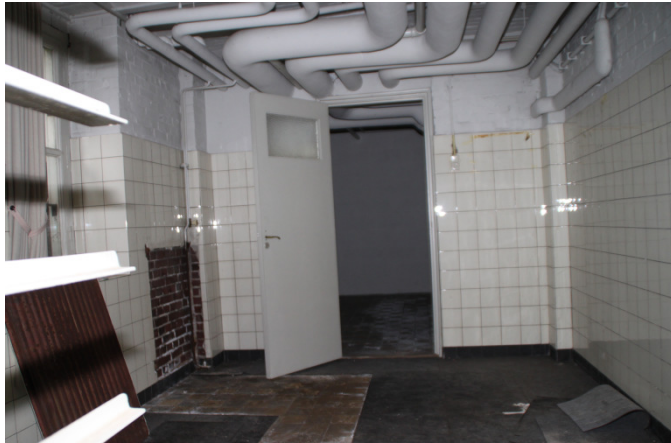
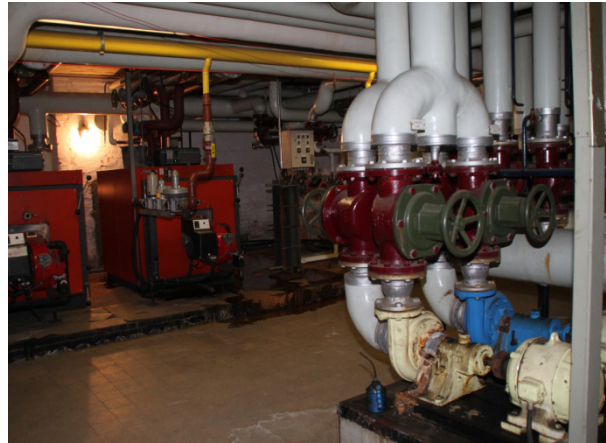
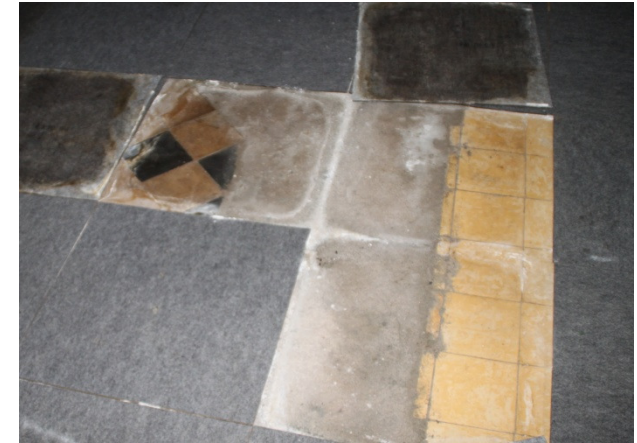
## Kelders

| Locatie | K | Omschrijving | Gebrek | Advies | Hvhd | Ehd | Stabu |
|---|---|---|---|---|---|---|---|
| INT-02-01 | S | Stucwerken diverse ruimten | Veel vochtschades en loszittend stucwerk | Vervangen met een saneringspleister | 250 | M2 | 40.41.01 |
