## Rapportage VTA controle Manresa Sint Ignatiusstraat te Venlo.

In opdracht van: Venterra

Rapportnummer:VTABDF05219  
Februari 2019

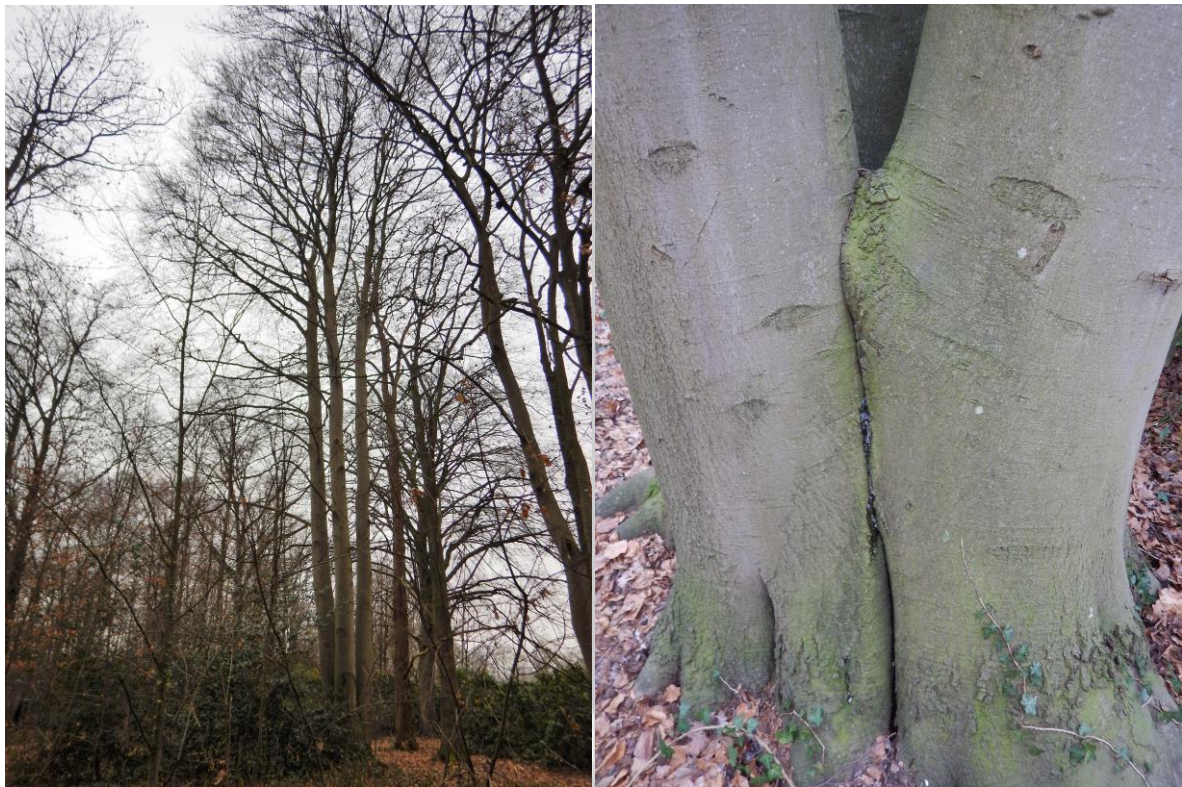
Boomnummer 7

Een meerstammige boom met plakoksel aanhechtingen en dood hout.

Boom heeft een goede conditie.

Omdat de omgeving van de boom door dunning gaat veranderen is het aanbevolen op een sterverankering in de kroon te plaatsen in combinatie met snoei.

Een sterverankering te plaatsen in combinatie met snoei bij boomnummer 6 en 7.

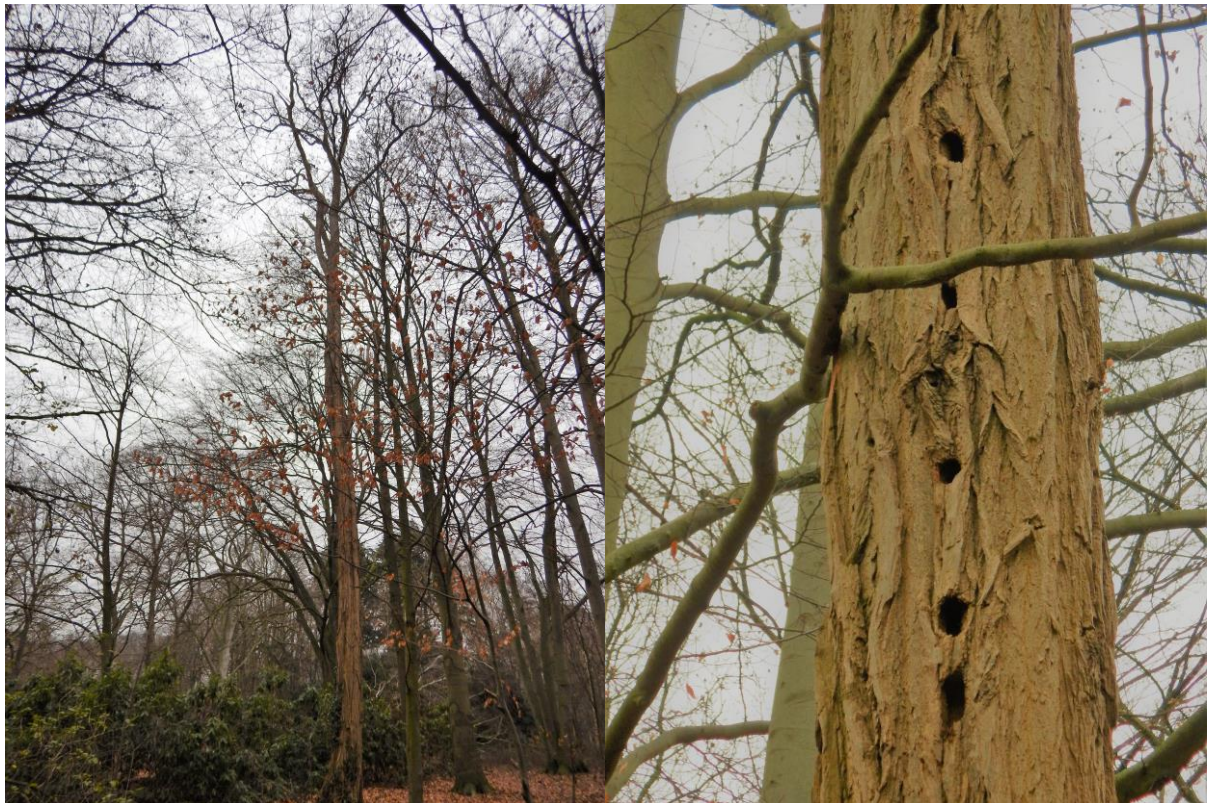
*Boomnummer 9*

Boom heeft meerdere spechtgaten boven elkaar een plankwortel en dood hout.

Boom heeft een matige conditie.

Om te weten of de boom door de meerdere spechtgaten nog stabiel genoeg is dient er een nader onderzoek op de boom uitgevoerd te worden.

Het uitvoeren van een nader onderzoek op stabiliteit/ breukgevoeligheid bij boomnummer 9.

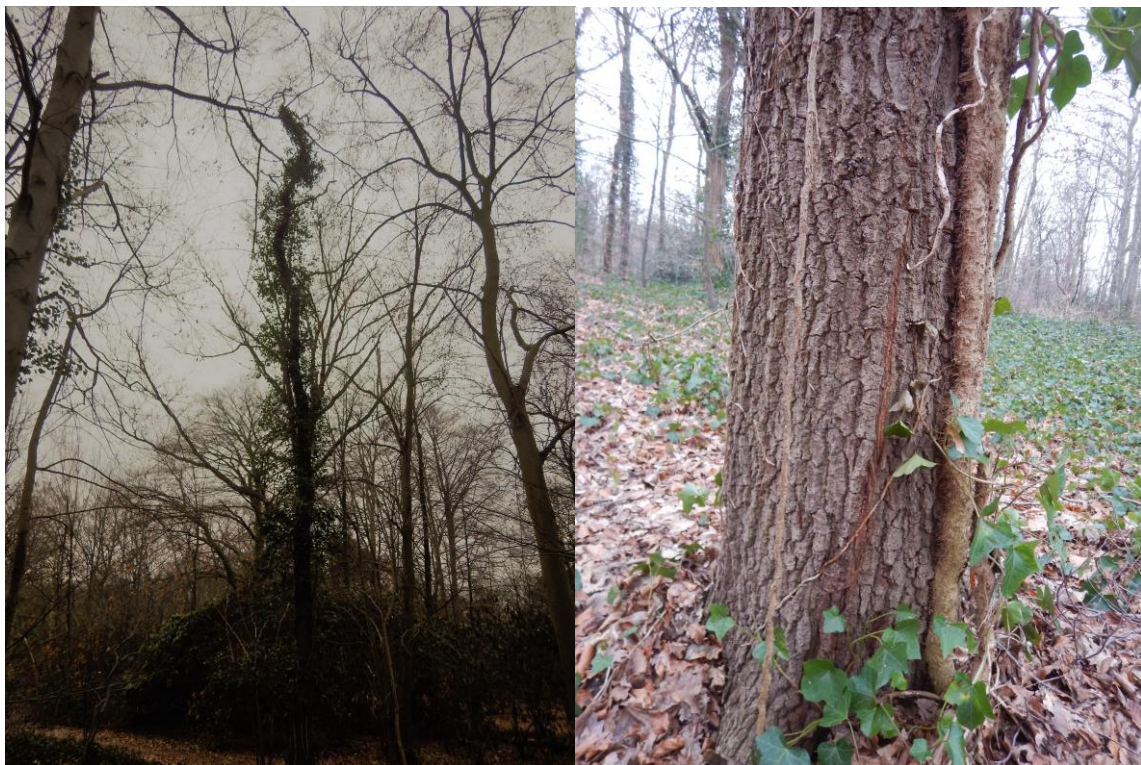
Boomnummer 21

Boom heeft torsie scheuren en dood hout.

Verder groei er klimop in de boom waardoor geen zuivere inspectie gedaan kan worden en de boom als risicoboom word weg gezet.

Boom heeft een matige conditie.

Voor een goede inspectie dient klimop uit de boomkroon verwijderd te worden.

De klimop uit boomnummer 16, 17, 19 en 21 te verwijderen zodat op deze bomen een nieuwe inspectie gedaan kan worden.

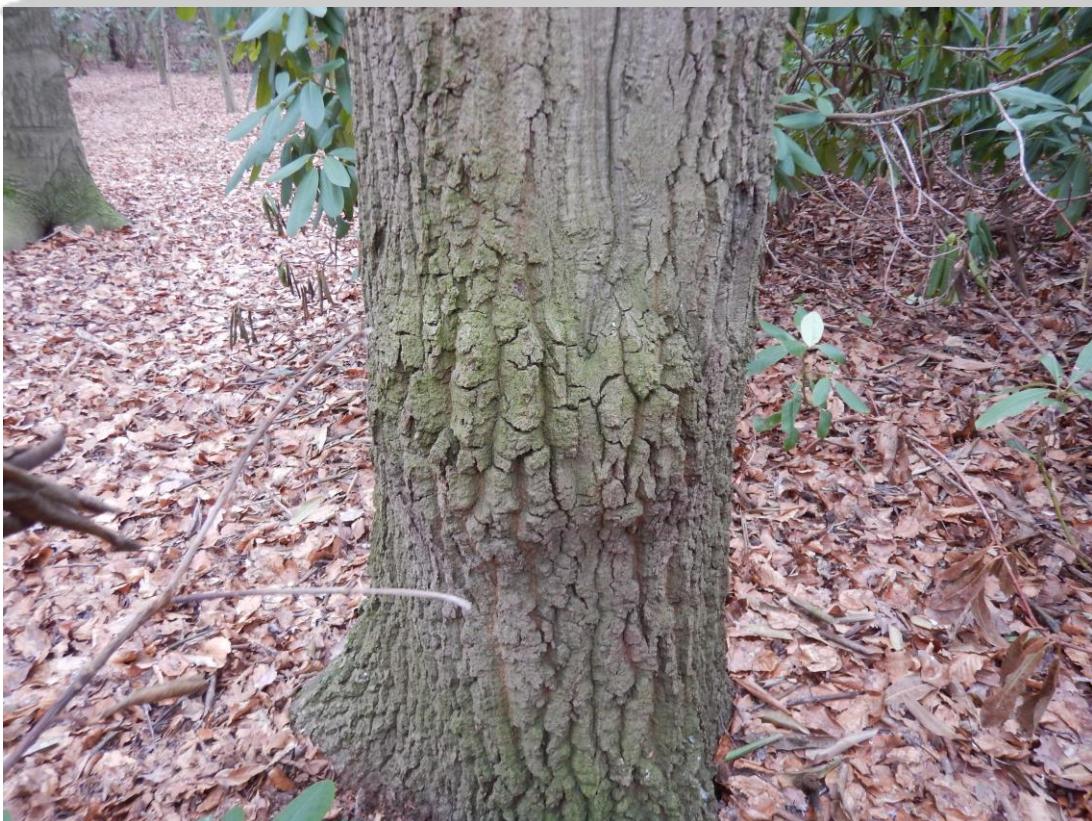
*Boomnummer 5 vezelknik*

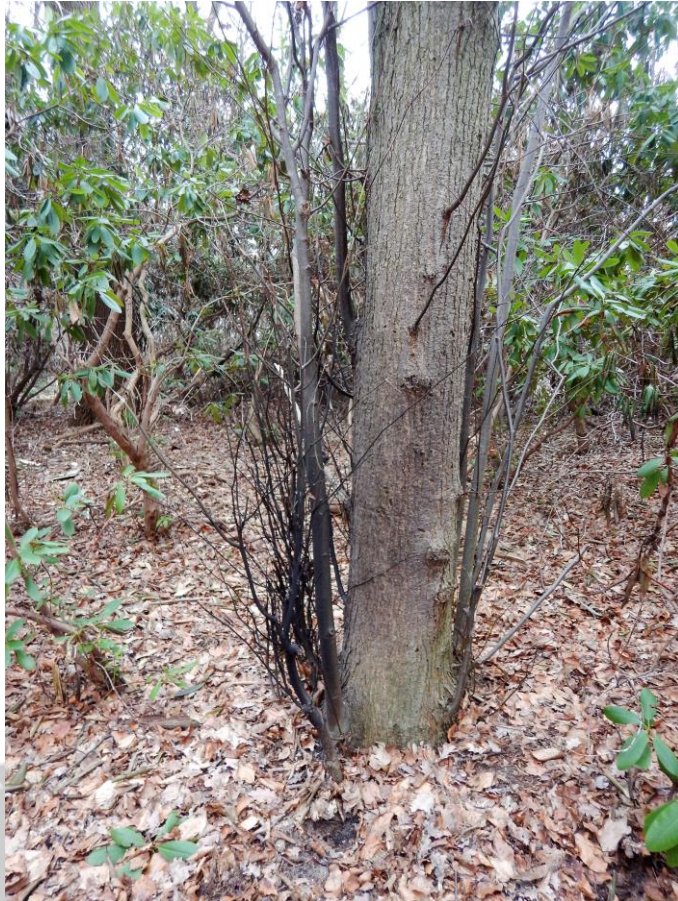
*Boomnummer 11 lichte brand schade*

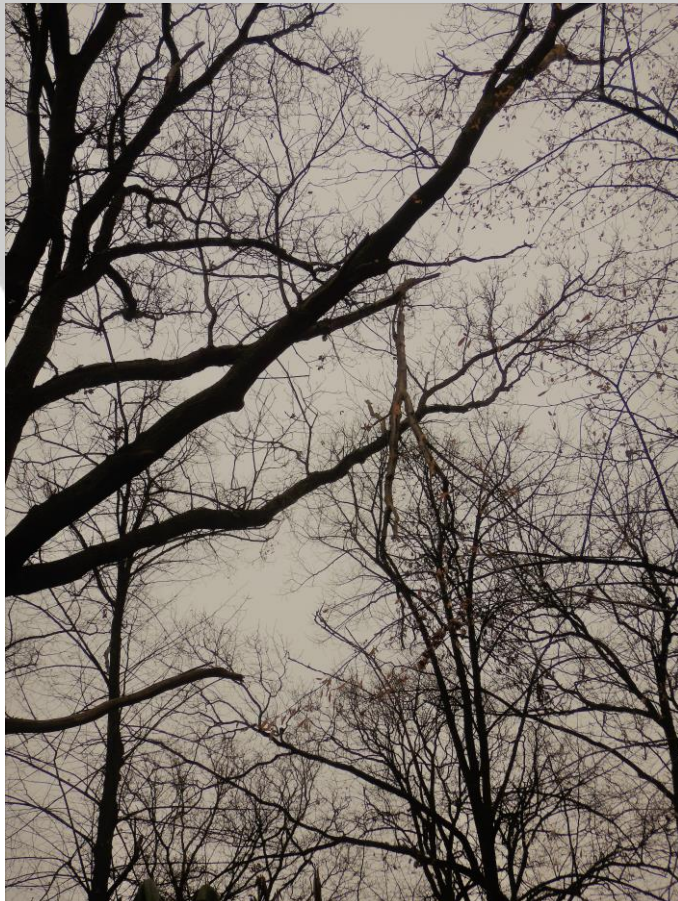
*Boomnummer 13 loshangende tak*

De loshangende tak uit boomnummer 8 en 13 te verwijderen

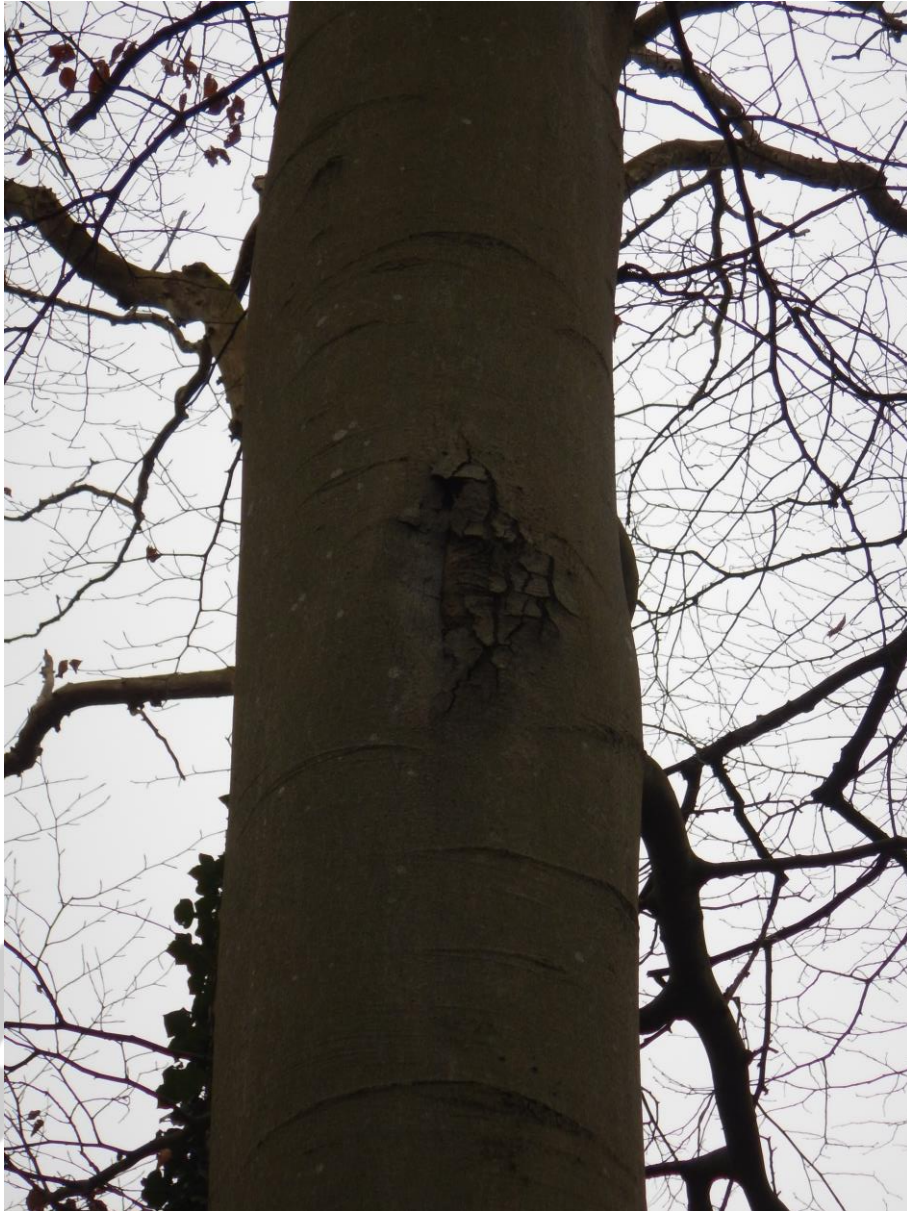
*Boomnummer 28 bastnecrose*
