## **Rapport**

### **Hoogwaterbeschermingsprogramma Noordelijke Maasvallei**

#### **Boom- en bos inventarisaties - Tranche 2 - Steyl**

10-6-2020

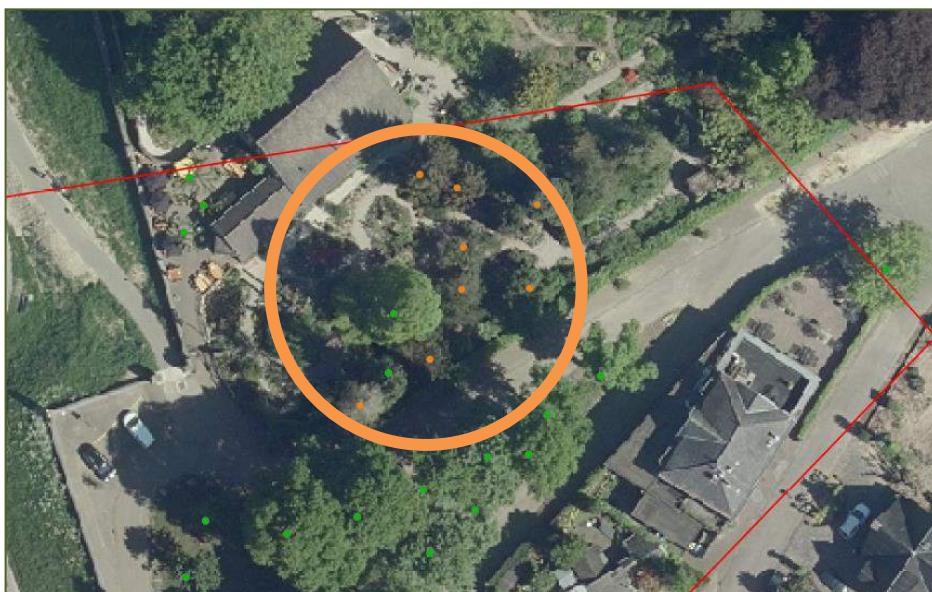
*Afbeelding 5:* Steyl - perceel A9136 is niet door ons betreden. Niet telefonisch kunnen bereiken. Nog inventariseren. Hier staan meer bomen dan landmeetkundig zijn ingemeten.

In totaal worden op 3 niet bezochte locaties extra bomen verwacht. Deze locaties (zie H4) dienen te worden ingemeten (indien toestemming verkregen kan worden) en geïnventariseerd.

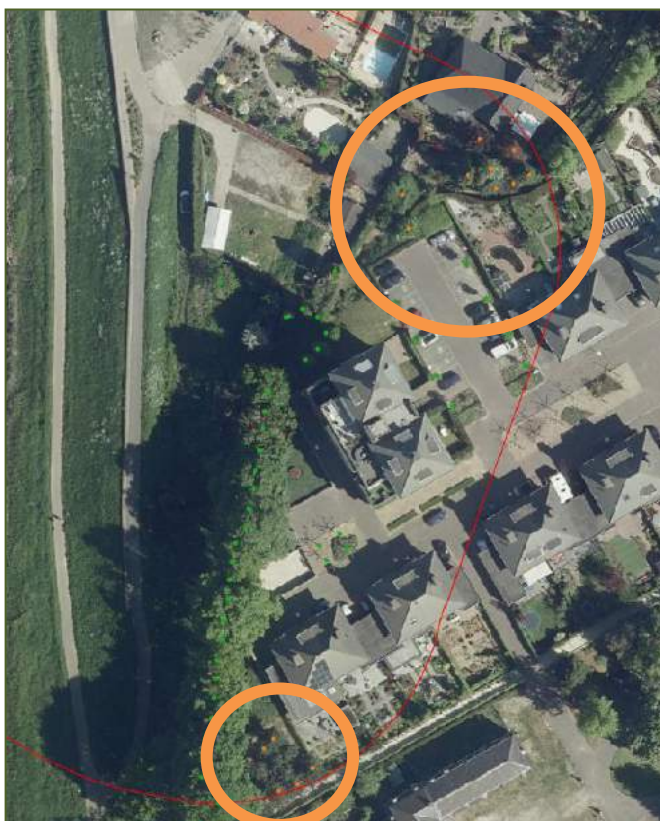
*Afbeelding 6:* Steyl - percelen A6144 / A337 is niet door ons betreden. Hier staan mogelijk nog een aantal bomen.

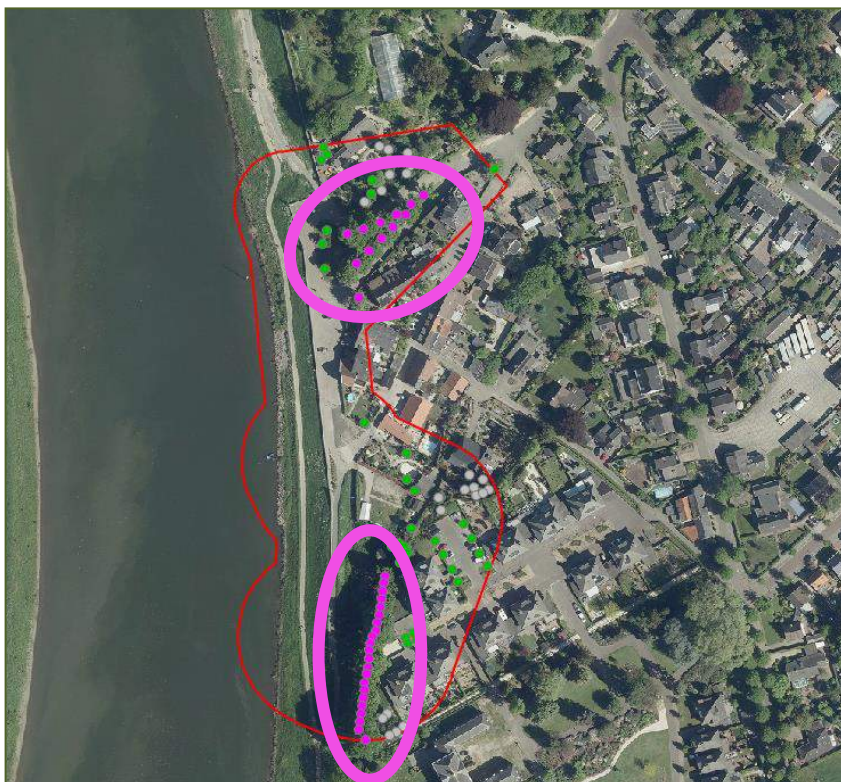
*Afbeelding 7:* Waardevolle *Tilia x europaea* (Hollandse linden), *Salix sepulcralis* (treurwilg) en *Quercus robur* (zomereik) in Steyl
