# Bomen Effect Analyse Grubbenvorsterweg

Venlo

## Bomen Effect Analyse Grubbenvorsterweg Venlo

| VERSIE<br>DATUM | 1<br>5 juli 2022 |

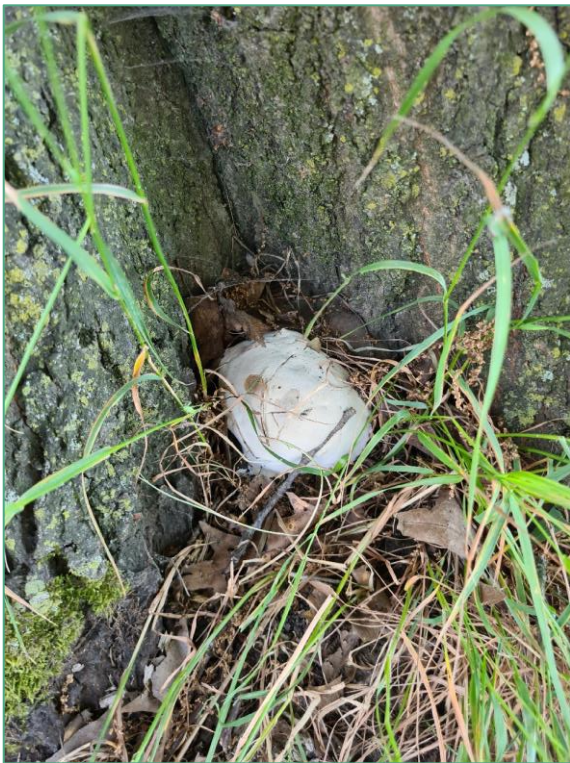
Naast het dode hout zijn er ook gebreken geconstateerd zoals Dikrandtonderzwam op boomnummer 32, 53 en 70. Daarnaast is vooral in de *Fagus sylvatica* een aantal zonnebrand schades geconstateerd (boomnummer 25, 29, 34 en 55). Zoals te zien in de afbeeldingen op de volgende pagina.

Afbeelding 3.5 Zwam in boom 70

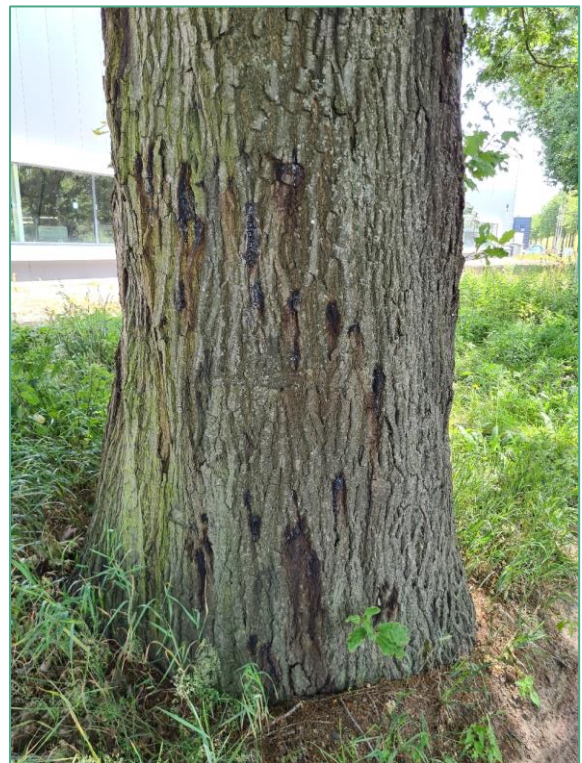
Afbeelding 3.6 Bloedingen in boom 69

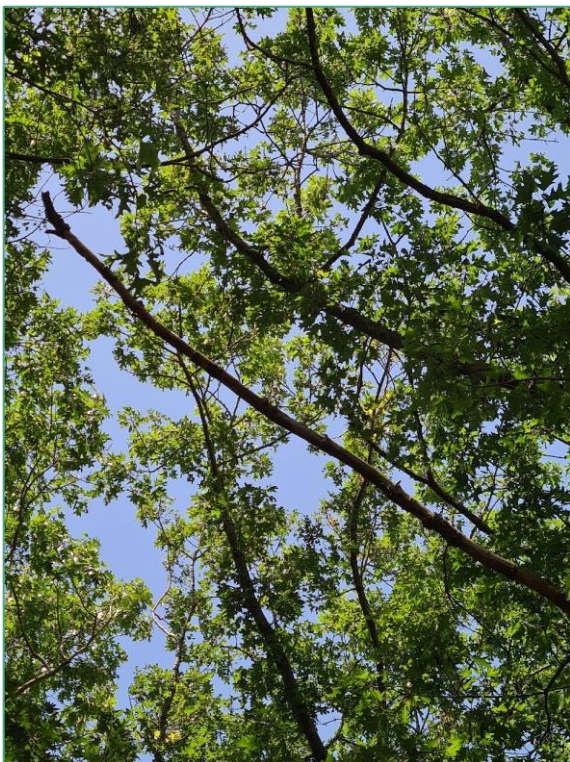
Vooral in de waardevolle bomenlaan is uiterst veel dood hout in de kroon geconstateerd. Dit komt vooral veel voor in de Amerikaanse eiken in de laan. Dit is een gevaarlijke risico voor de omgeving gezien dit een drukke route voor fietsers en vrachtverkeer is. Wij adviseren om voor de start van werkzaamheden en uiterlijk binnen 6 maanden het dode hout te snoeien of weg te nemen. In de tabel boomgegevens (**Bijlage 1**) zijn deze bomen als tijdelijk risicoboom aangegeven met urgentie van binnen 6 maanden.

Afbeelding 3.7 dood hout in boom 69

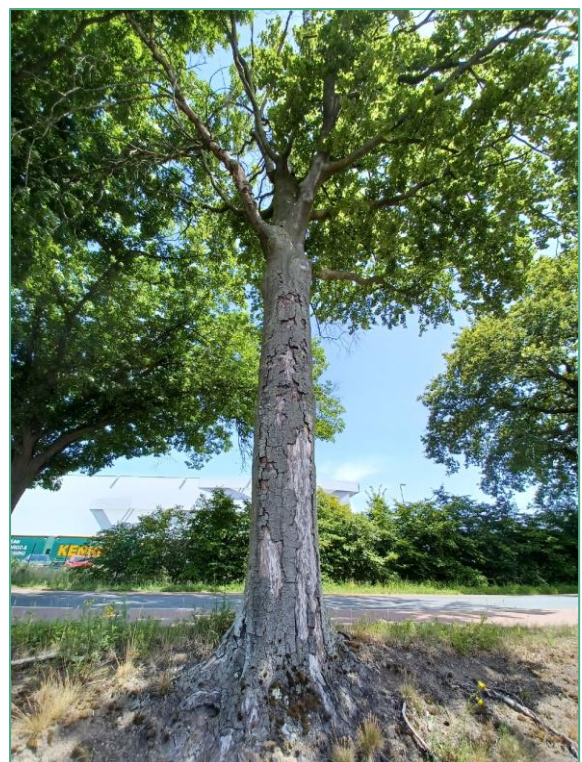
Afbeelding 3.8 Afgestorven bast in boom 34

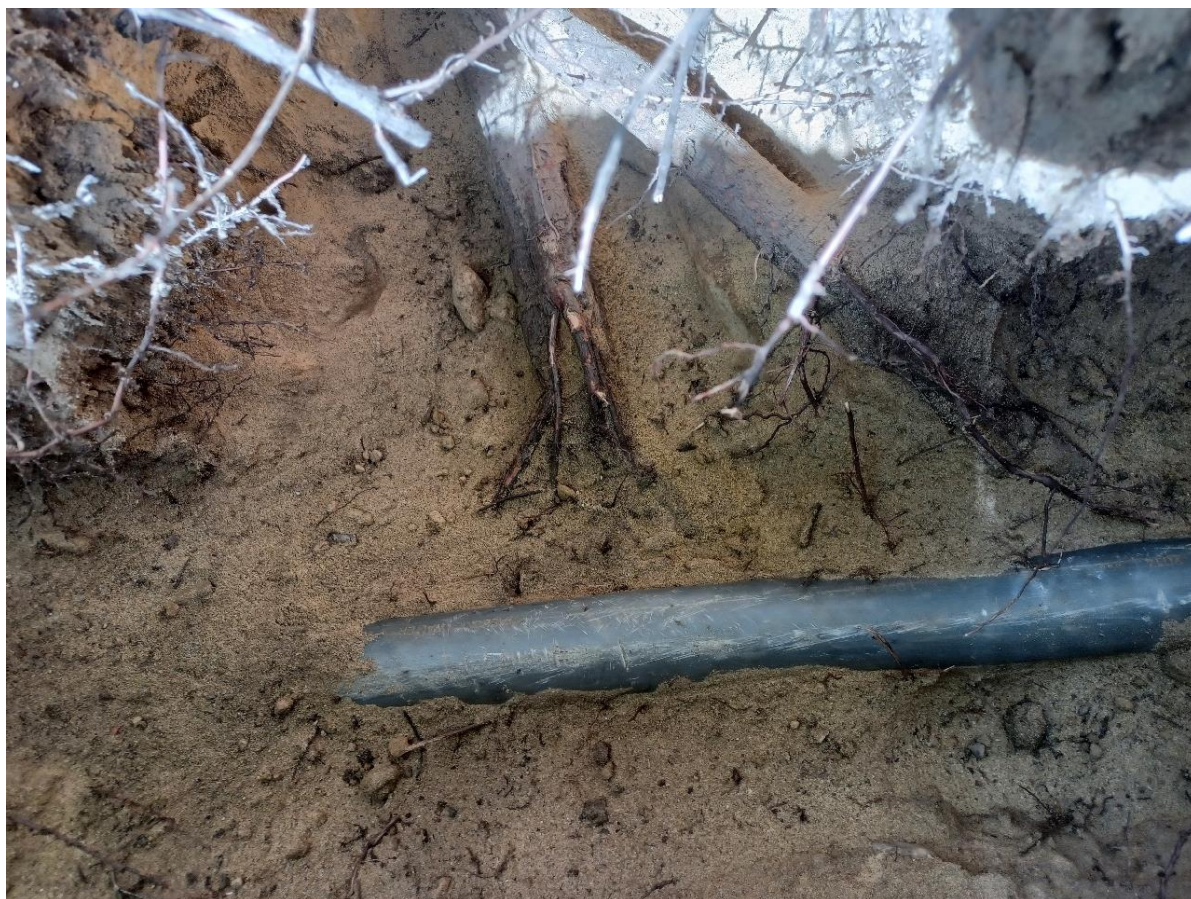
In profielsleuf 3 nabij boom 60 is een mantelbuis aangetroffen op 60 centimeter diepte en 2 meter uit de stam van de boom. Er is duidelijk te zien dat de boomwortels onder de kabel doorgaan. Dit is een indicatie dat in het verleden werkzaamheden nabij de boom zijn uitgevoerd tot een diepte van 60 centimeter. In **afbeelding 3.11** is een foto te zien. Details van de profielsleuf zijn te vinden in **bijlage 3**.

*Afbeelding 3.11 Mantelbuis in profielsleuf 3*

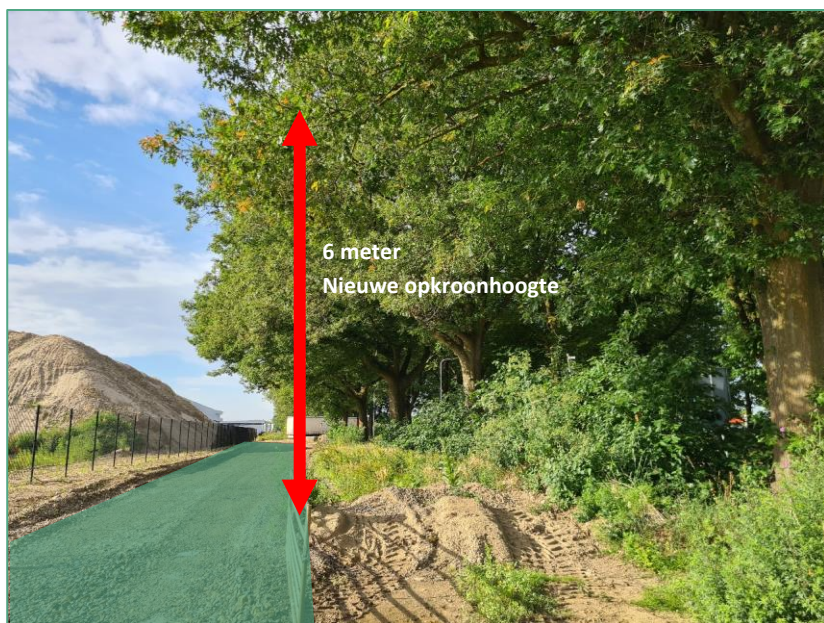
De aanleg van de nieuwe rijweg aan de oostzijde van de huidige bomen laan betekent dat hier opnieuw gekeken moet worden naar de wettelijke doorrijhoogte onder bomen. Deze vrije doorgang is 6 meter bij wegen met vrachtverkeer. Dit betekent dat takken van groot formaat gesnoeid moeten worden. Een belangrijke randvoorwaarde is dat dit gedaan wordt door een ETW (European Tree Worker) gecertificeerde boomverzorger.

Afbeelding 4.6 Nieuwe doorrijhoogte bij bomen

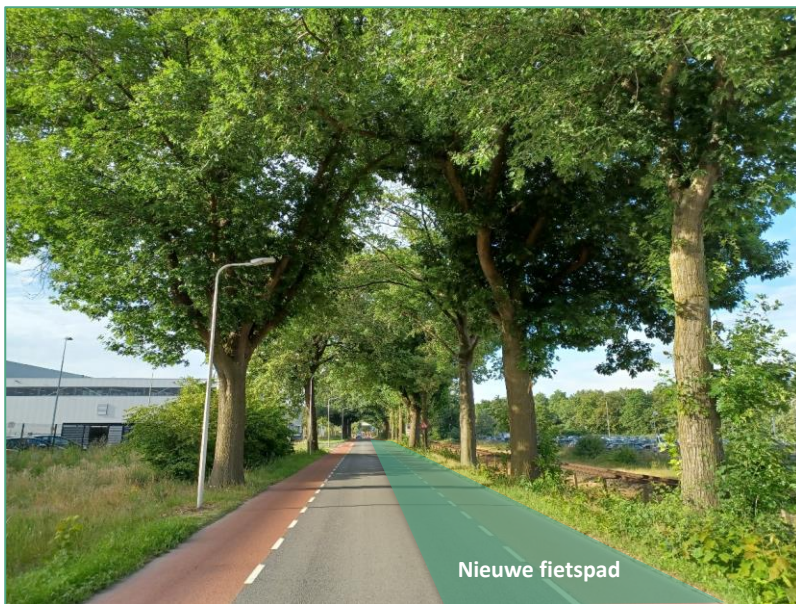
Met de aanleg van een nieuwe weg buiten de bomenlaan betekent dat de lucht en watertoevoer voor de bomen gecompenseerd zal worden. Met het openbreken van de huidige weg en aanleg van het nieuwe fiets pad kan op deze locatie meer ruimte gecreëerd worden. Dit zal ten alle tijden zorgvuldig gedaan moeten worden. Houd met de aanleg van een nieuw fietspad de westkant van de huidige weg aan. Deze kant vertoont de minste oppervlakkige wortels. Onderzoek toont ook aan dat de meeste wortels naar de greppelzijde van de weg gaan.

Afbeelding 4.7 opbreken huidig asfalt en situatie nieuwe fietspad

Om de bomen te compenseren voor de negatieve invloed van de nieuwe rijbaan is het advies om na het opbreken van de huidige rijbaan een groeiplaats onderzoek uit te voeren aan de westzijde en op basis van de uitkomsten passende groeiplaats verbeterende maatregelen te treffen. Op die manier kunnen bomen worden gecompenseerd voor het beperken van de groeiruimte aan de oostzijde.

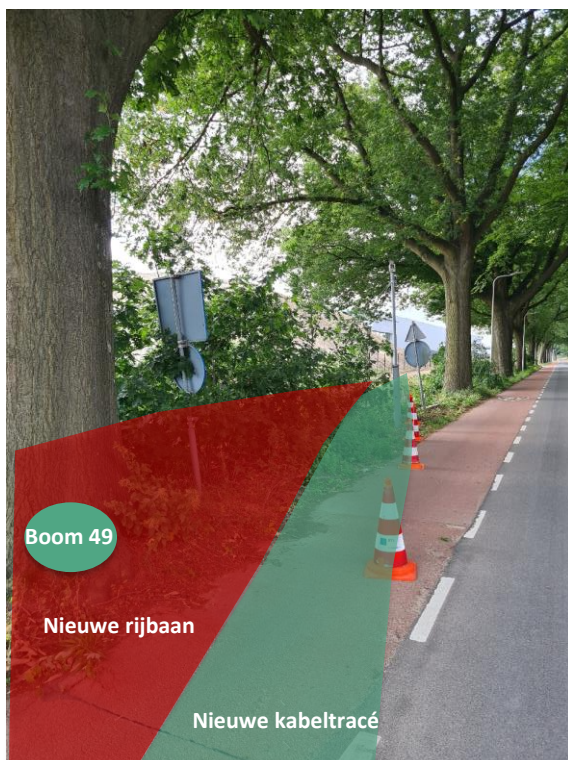
Het ondergronds onderzoek heeft aangetoond dat realisatie van het kabeltracé naast boom 51 t/m 70 mogelijk is. Dit kan gedaan worden mits er rekening gehouden wordt met de randvoorwaarden van een maximale graaf afstand van 2 meter tot de huidige bomen en tot een maximale diepte van 60 centimeter. Dit komt overeen met de huidige mantelbuis welke tijdens het ondergrondse onderzoek is geconstateerd. Boom 49 is door de aanleg van de rijbaan niet inpasbaar. Voor boom 50 geldt dat de graaf afstand volgens het ontwerp te dicht op de boom is gesitueerd. Om boom 50 te kunnen behouden is een aanpassing van het ontwerp nodig.

Afbeelding 4.8 Beoogde nieuwe kabeltracé bij boom 49

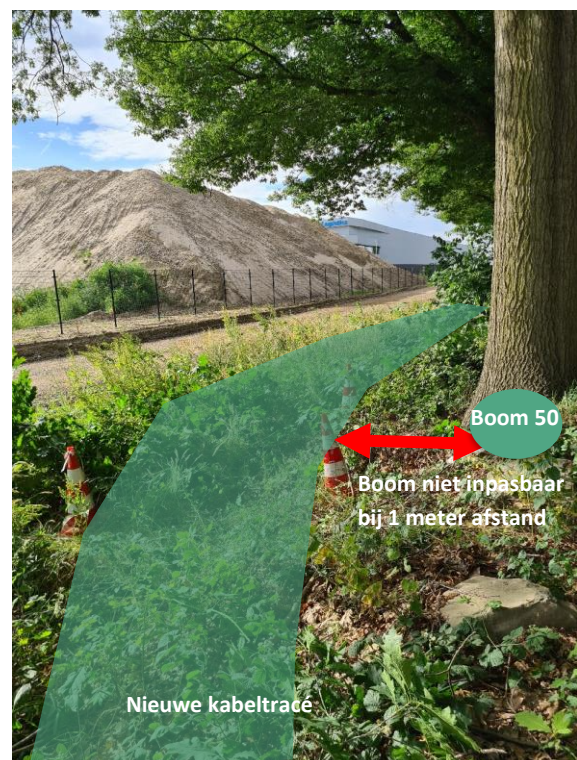
Afbeelding 4.9 Beoogde nieuwe kabeltracé bij boom 50

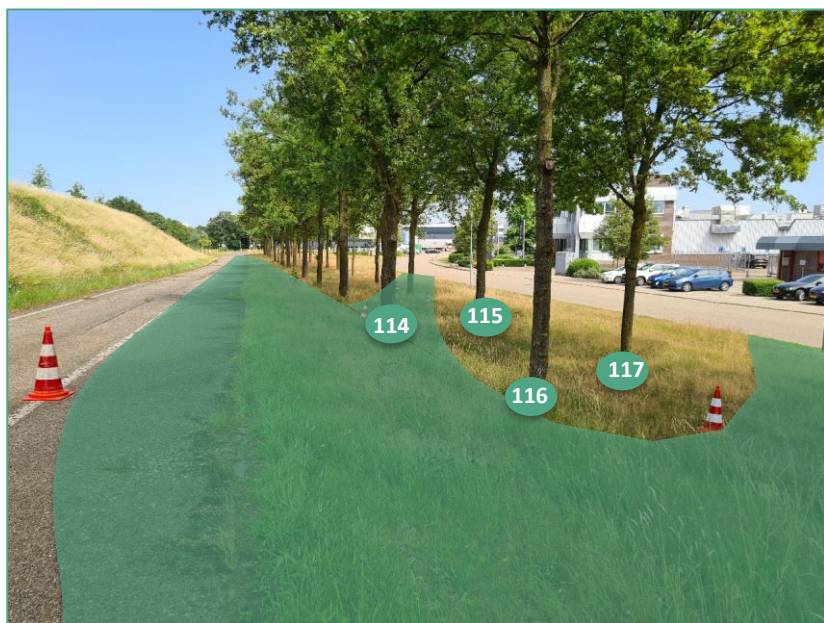
De nieuwe kruising met de Parlevinkerweg betekent dat een aantal bomen niet inpasbaar zijn in het nieuwe ontwerp. De bomen welke in het ontwerp aangegeven zijn als te behouden (boom 115 en 117) zijn onderzocht en kunnen behouden blijven mits bij graafwerkzaamheden maximaal 1 meter afstand van de boom aangehouden wordt. Onder toezicht van onafhankelijk boomtoezichthouder die ETW (European Tree Worker) kunnen de aanwezige wortels haaks op de groeirichting gezaagd worden.

Afbeelding 4.10 beoogde ontwerp nieuwe kruising

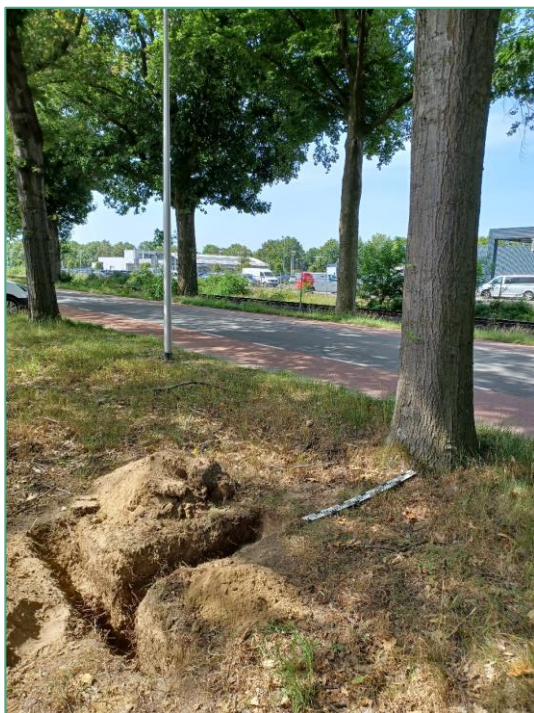
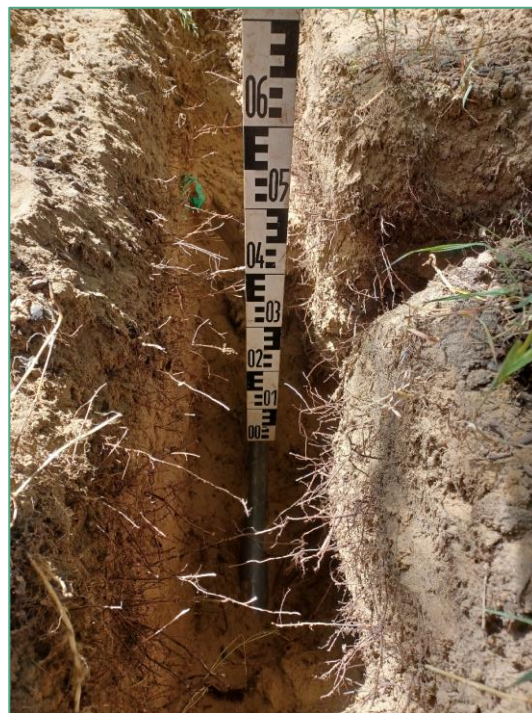
#### Profielsleuf 3

| <b>Opbouw bodemprofiel</b> | <p><b>0 - 30 centimeter</b><br/>Matig humeus, matig fijn zand, donker grijs, droog.</p> <p><b>30 - 40 centimeter</b><br/>puinhoudend, uiterst fijn zand, licht bruin, donkergrijs, droog.</p> <p><b>40 - 60 centimeter</b><br/>Humusarm, zeer fijn zand, leem houdend, geel, droog.</p> <p><b>60 - 70 centimeter</b><br/>Matig humeus, zeer fijn zand, leem houdend, licht bruin, licht vochtig.</p> |

Afbeelding 5.6 Locatie profielsleuf 3

Afbeelding 5.7 Detail profielsleuf 3
