HISTORISCH BODEMONDERZOEK

KRUITWEG 12

TE VENRAY

| <b>Rapportnummer</b> | 8378.001 |

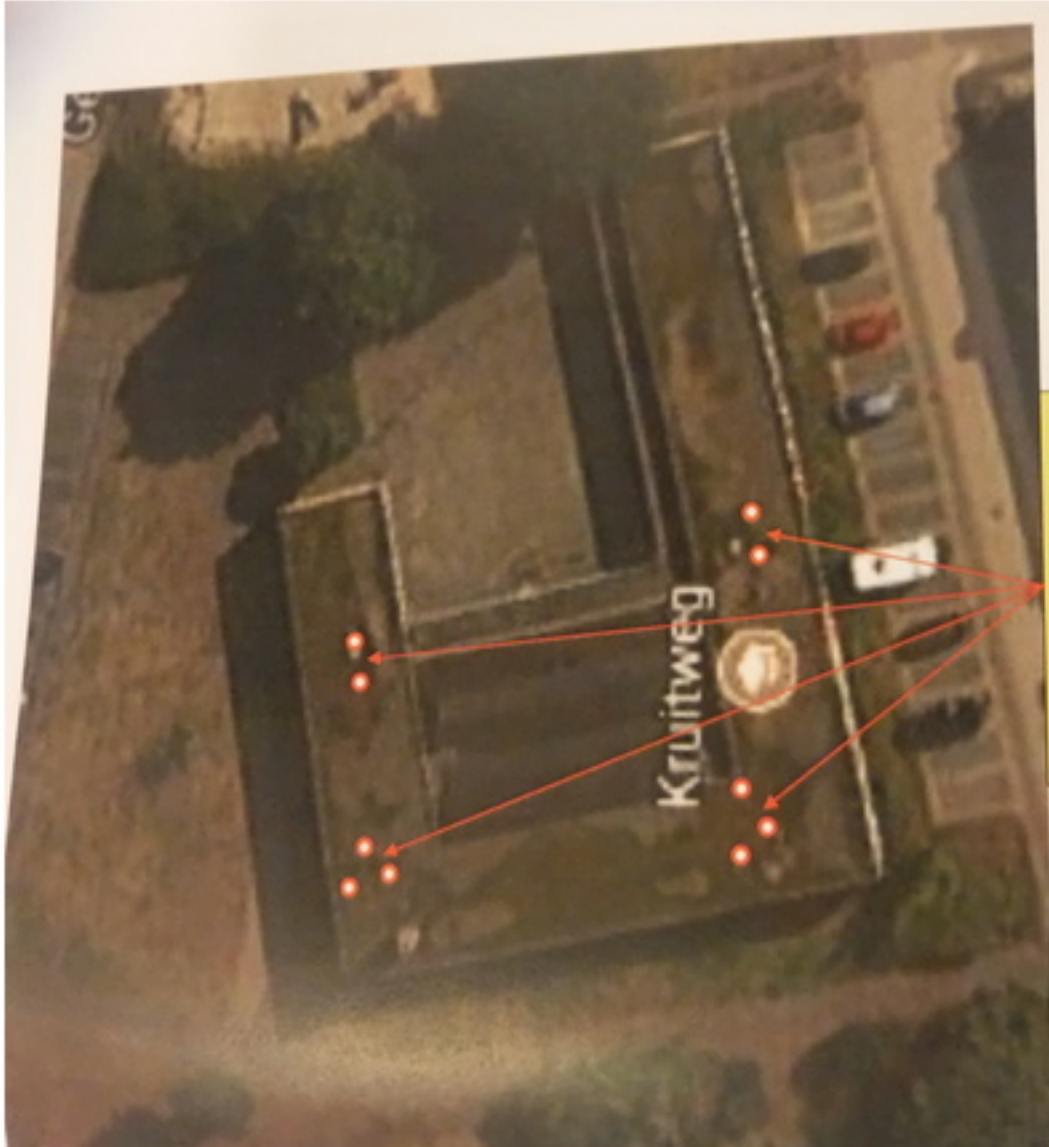
Dak: Ventilatiebuizen en  
doorvoeren (M11AA) &  
ventilatiekappen (M11AZ)

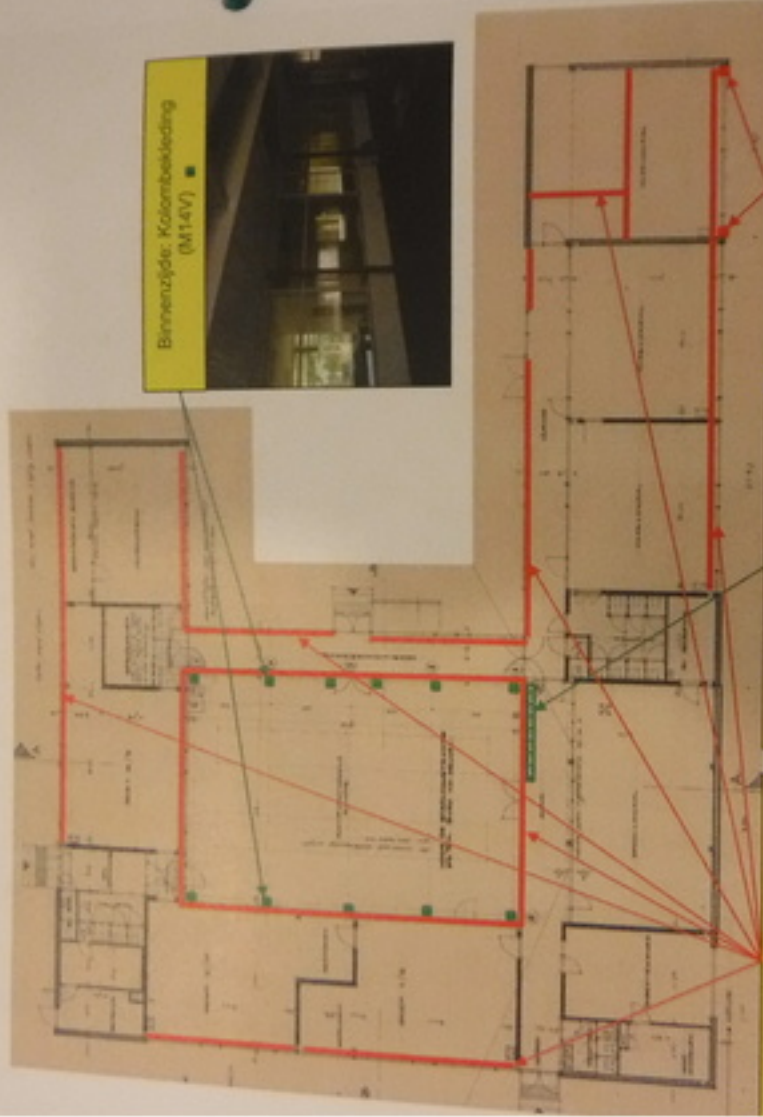
Binnenzijde: Kolombekleding (M14V)

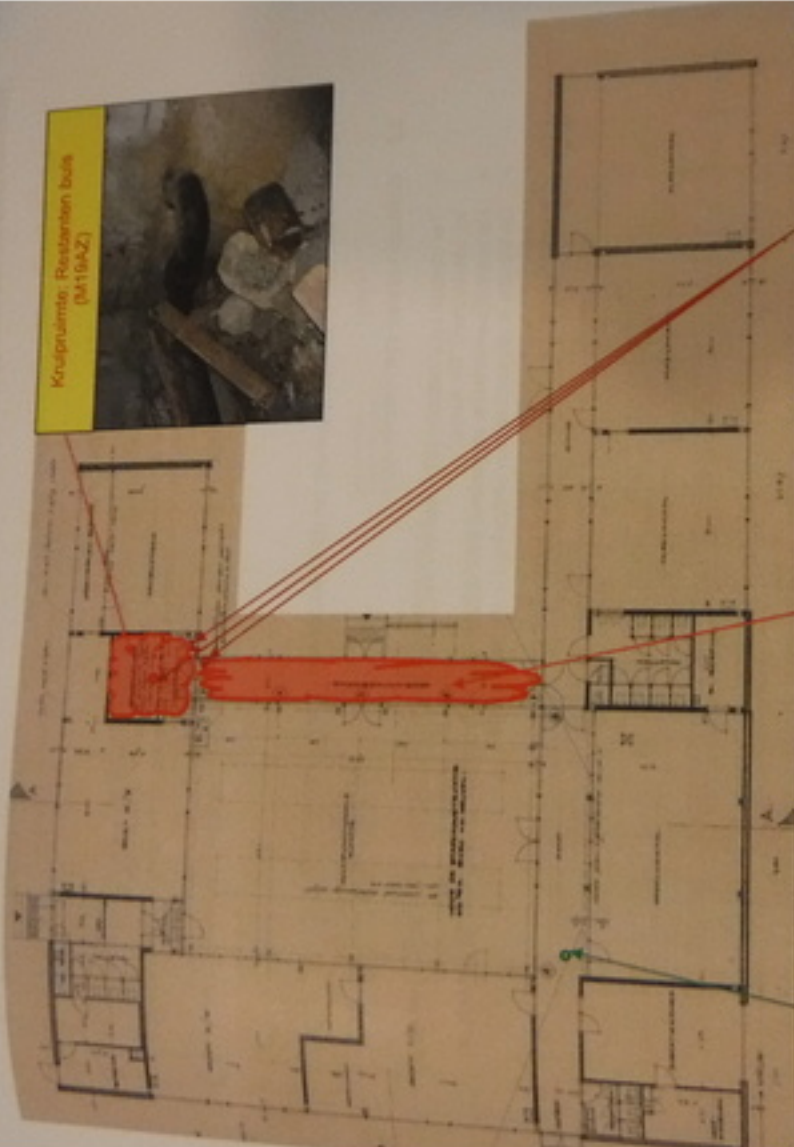
Kruipruimte: Restanten buis (M19AZ)

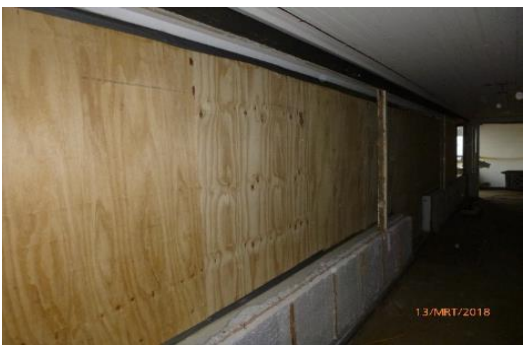
| Foto | 4 | Voorbeeld locatie verwijderde stopverf, bron 1, broncode M03AZ/M04AZ, kozijnen zijn met het stopverfgeheel verwijderd | |

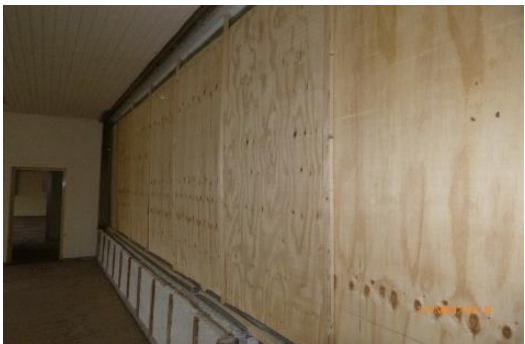
| Foto | 5 | Voorbeeld locatie verwijderde stopverf, bron 1, broncode M03AZ/M04AZ, kozijnen zijn met het stopverfgeheel verwijderd | |

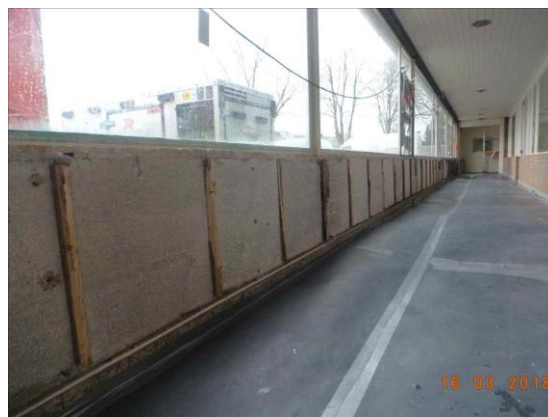
**F22: Locatie bron M15AA verwijderd**

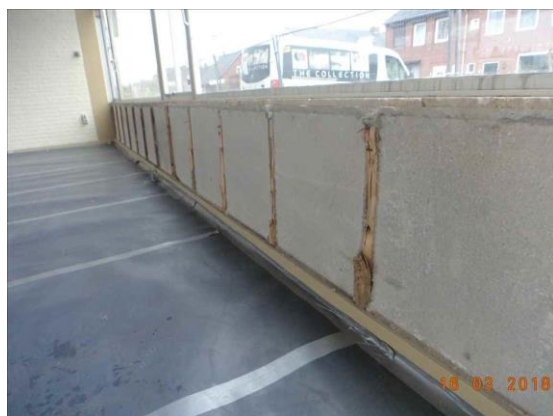
**F23: Locatie bron M15AA verwijderd**

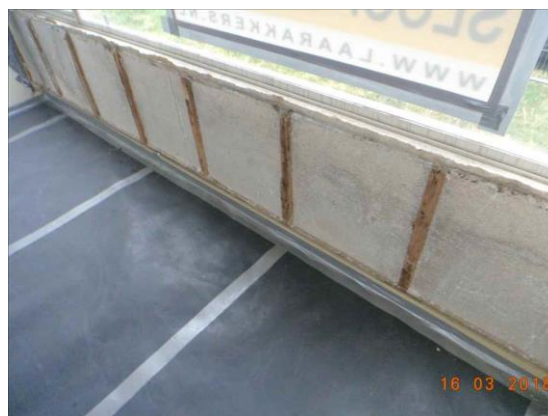
**F24: Locatie bron M15AA verwijderd**

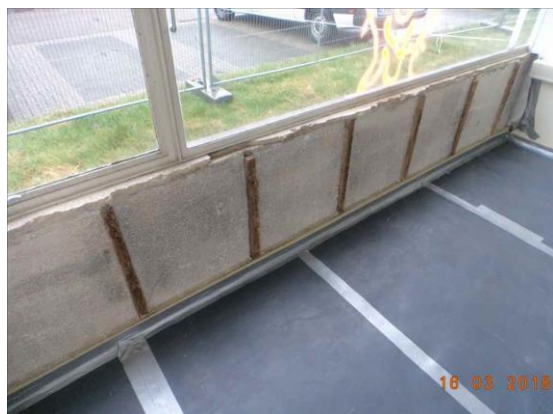
**F25: Locatie bron M15AA verwijderd**
