**BODEM & ASBEST BV**

Helenaveen, 9 juni 2020

## **Bijlage 1 : Boorpunttekening XRF-onderzoek**

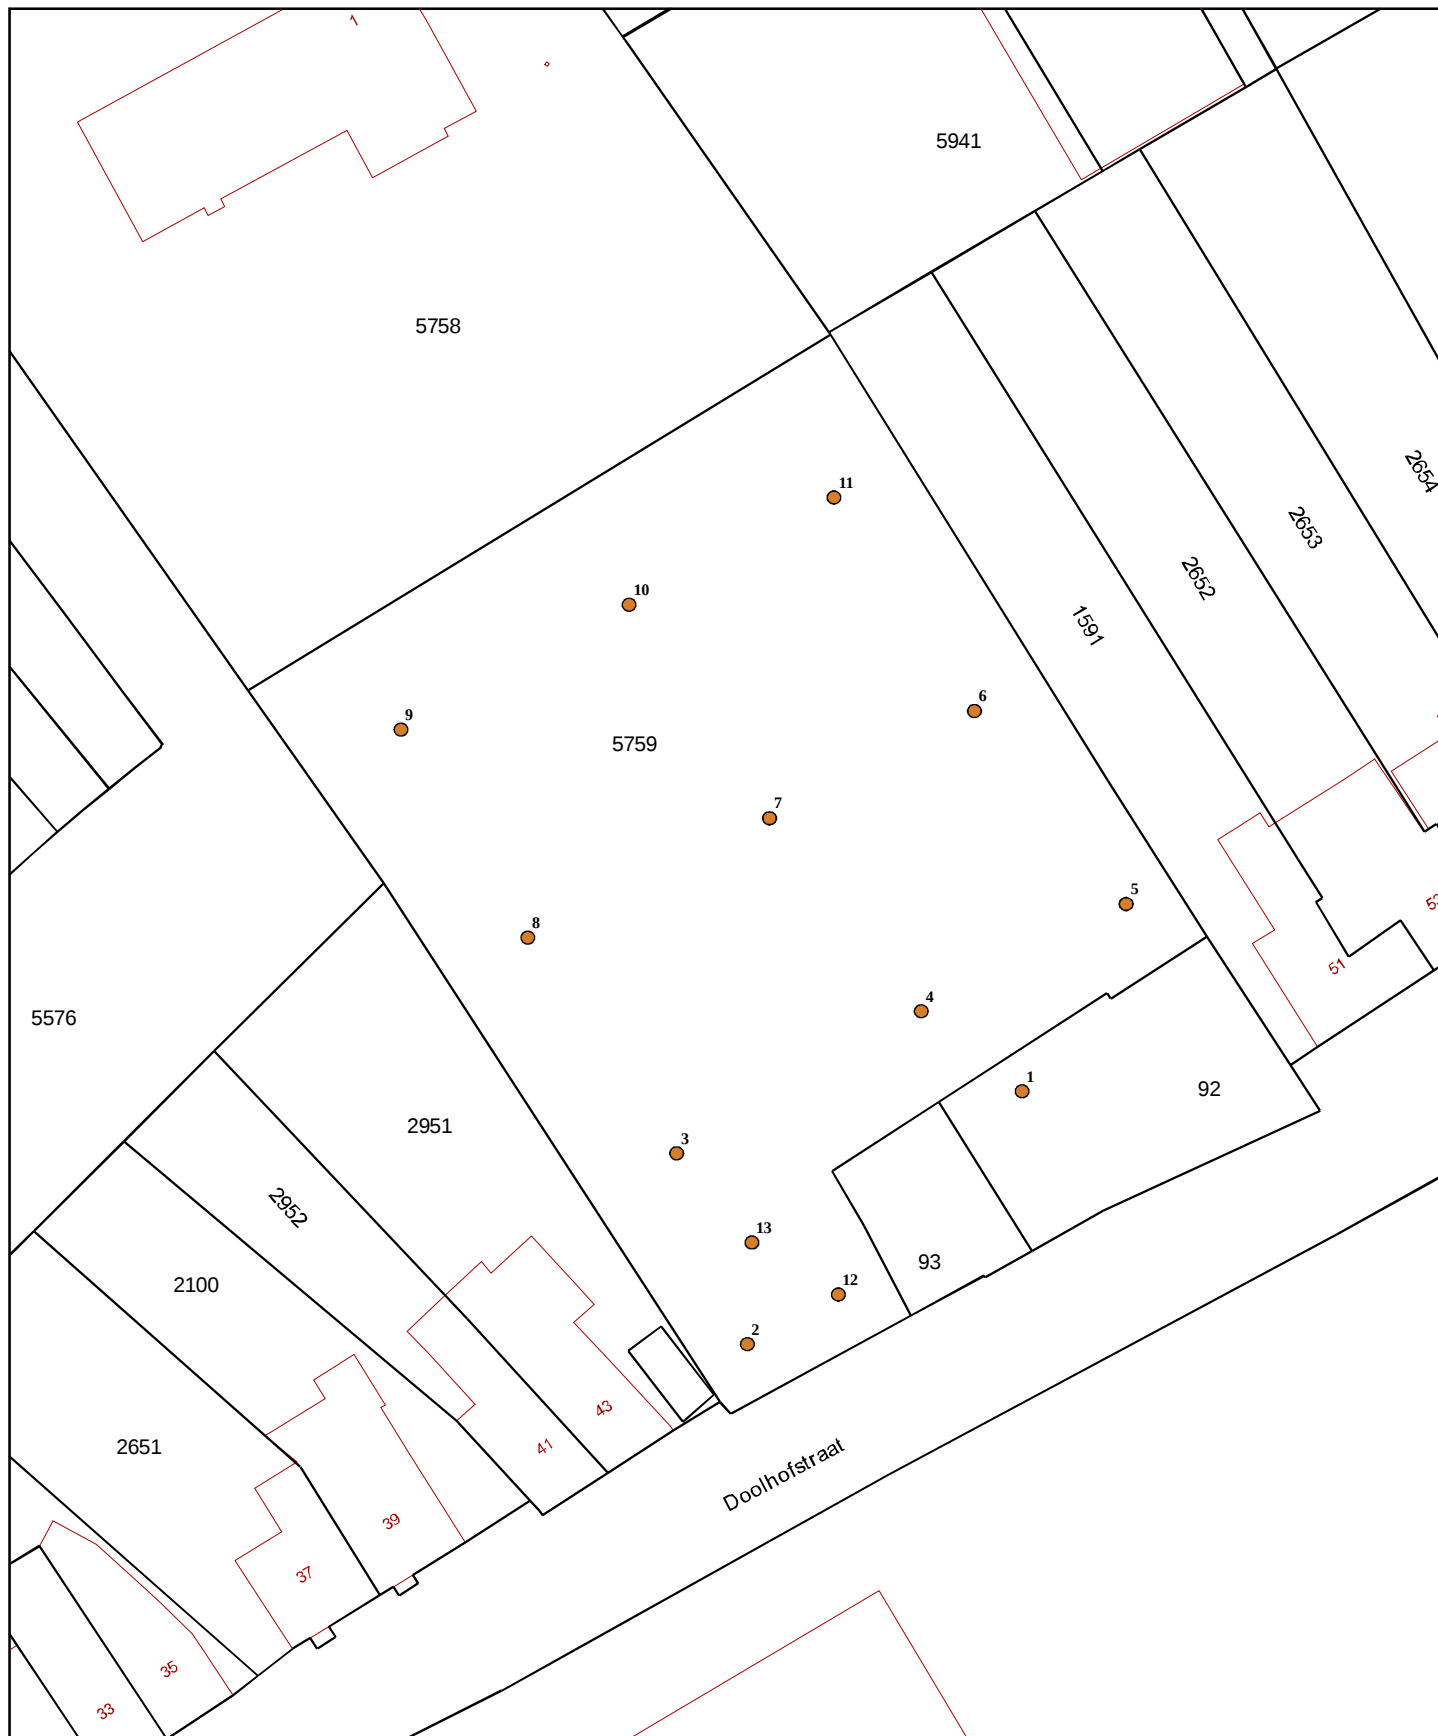
Ten opzichte van het verkennend onderzoek is vastgesteld dat alleen bij boorpunt 1 (tot 75 cm-mv) sterke verontreinigingen met zink en / of koper worden aangetroffen. In de overige boorpunten worden ten hoogste matige verontreinigingen met koper geconstateerd. Een nader onderzoek hiernaar is niet noodzakelijk, omdat met de boordichtheid die in onderhavig onderzoek is toegepast, geen nieuwe relevante gegevens zullen worden verkregen met een verder nader onderzoek.

Voor de geconstateerde PAK-verontreiniging is een afperkend analytisch onderzoek noodzakelijk. Dit is niet mogelijk met een XRF-analysator.

Als de resultaten van de PAK bekend zijn dan kan de exacte omvang van de sterk verontreinigde grond worden bepaald. Hiermee kan de BUS-melding worden verricht.
