### Asbestinventarisatie type A en B conform SC-540

**Rapportnummer** : 330HAA/16/R01  
**Bouwwerk/object** : Bedrijfspannd  
**Adres** : St. Rumoldusstraat 3 te Weert  
**Versie** : 01  
**Datum** : 30-06-2016

Omschrijving : Bedrijfspan  
Adres onderzoekslocatie : St. Rumoldusstraat 3 te Weert  
Projectnummer : 330HAA/16  
Datum inventarisatie : 14-03-2016  
Inventariseerder : Dhr. R. Vroomans (51E-020914-410589)

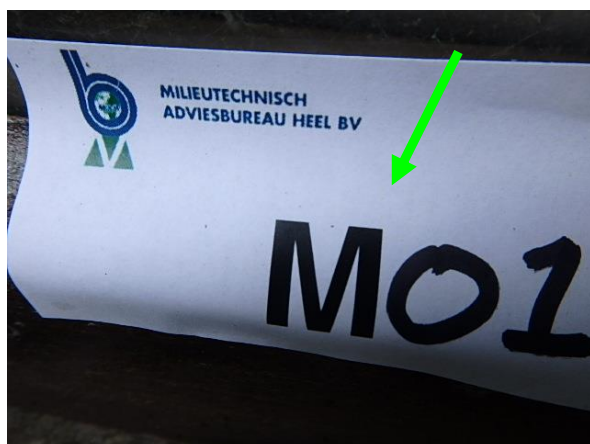
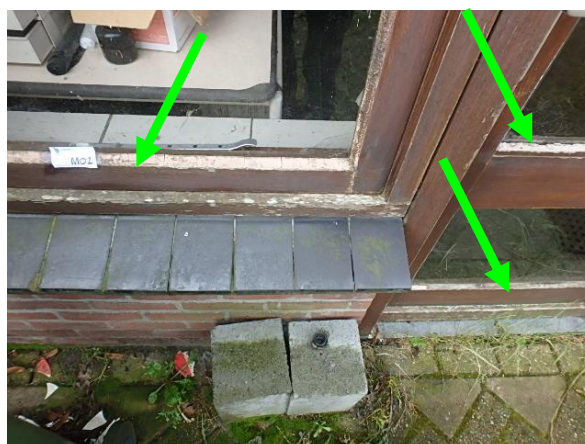
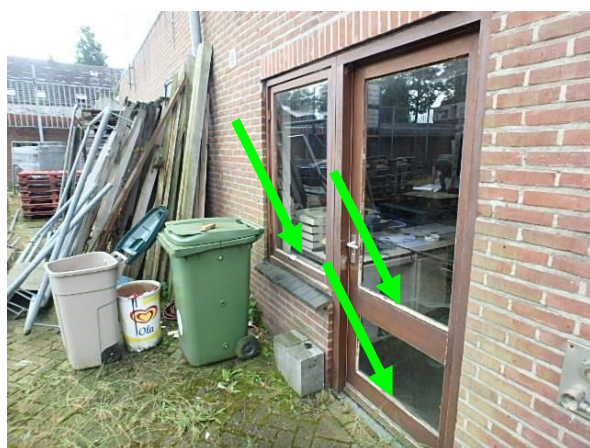
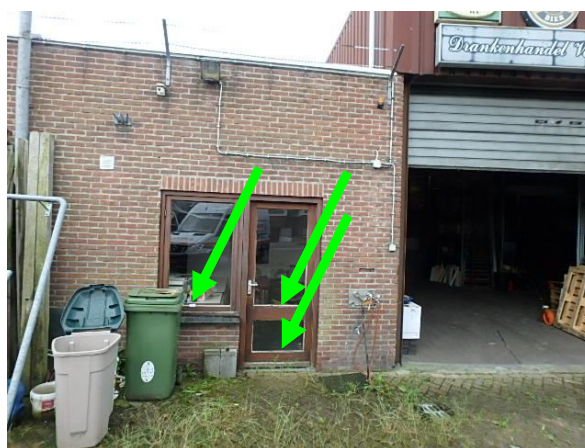
| Bronnummer | B01 | Indeling | asbestvrij |
| Omschrijving | stopverf | | |
| Locatie | houten buitenpui kantoor | | |
| Percentage serpentijn | niet aangetoond | Percentage | <0,1 |

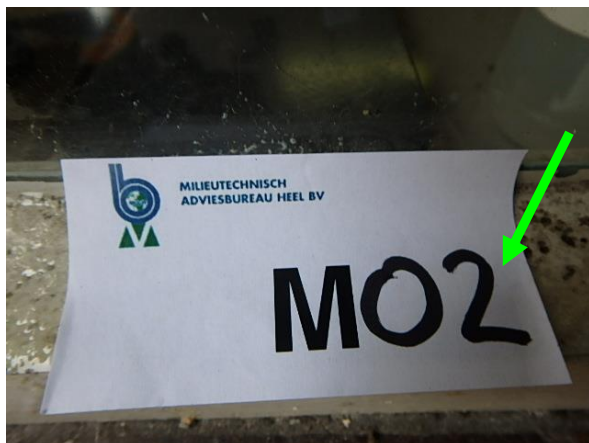
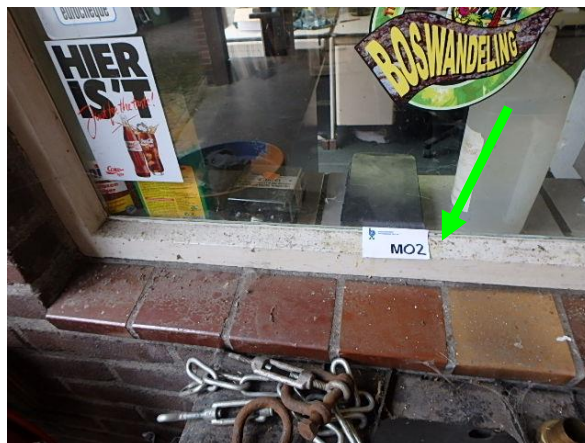
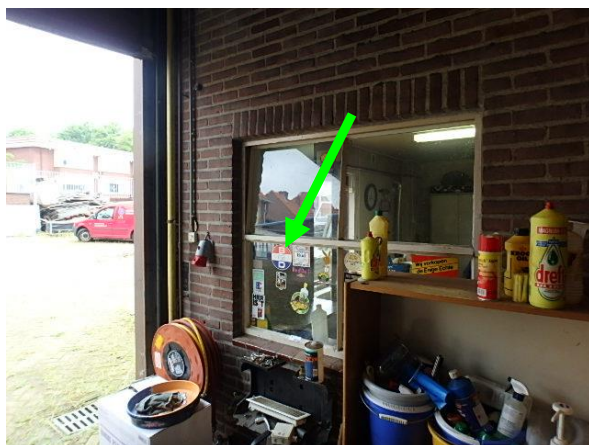
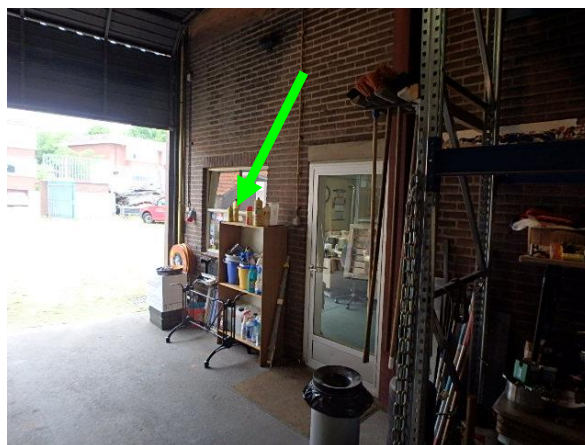
| Bronnummer | B02 | Indeling | asbestvrij |
| Omschrijving | stopverf | | |
| Locatie | stalen binnenraam kantoor | | |
| Percentage serpentijn | niet aangetoond | Percentage | <0,1 |

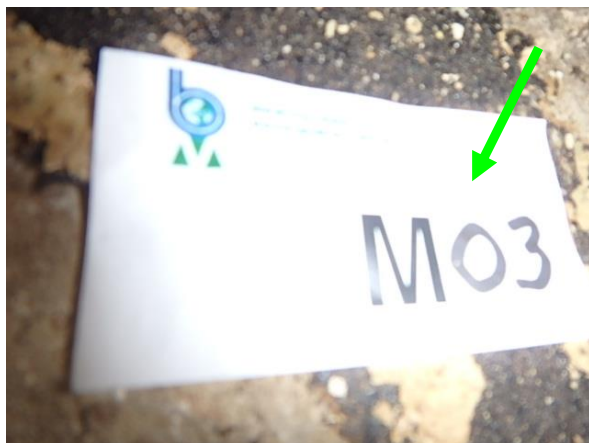
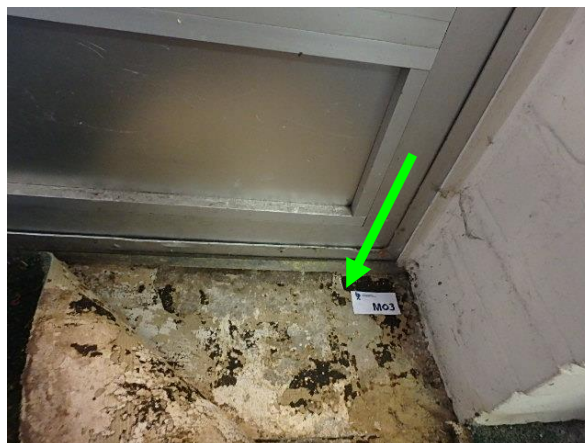
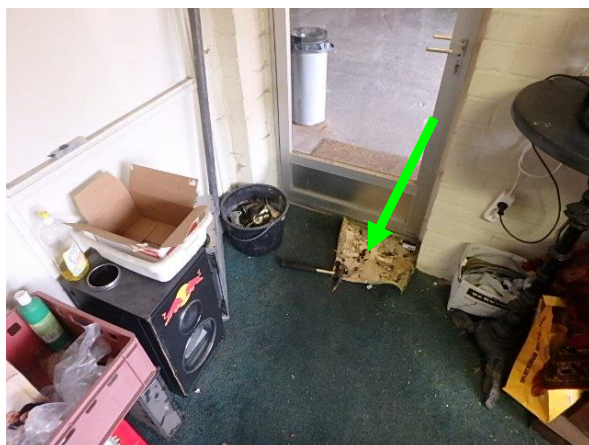
| Bronnummer | B03 | Indeling | asbestvrij |
| Omschrijving | lijmlaag | | |
| Locatie | onder vloerbedekking kantoor | | |
| Percentage serpentijn | niet aangetoond | Percentage | <0,1 |

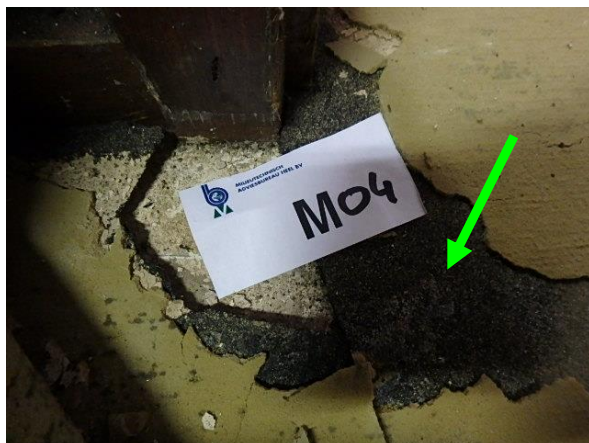
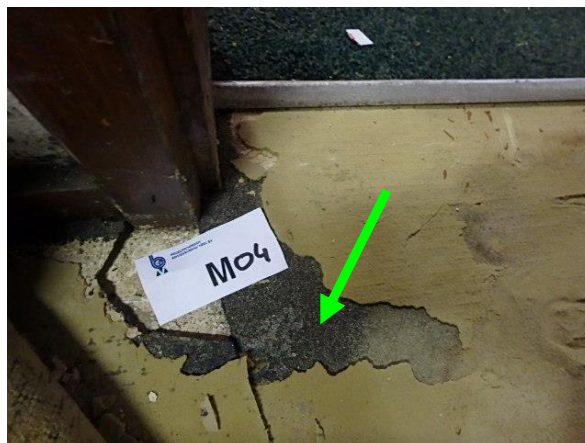
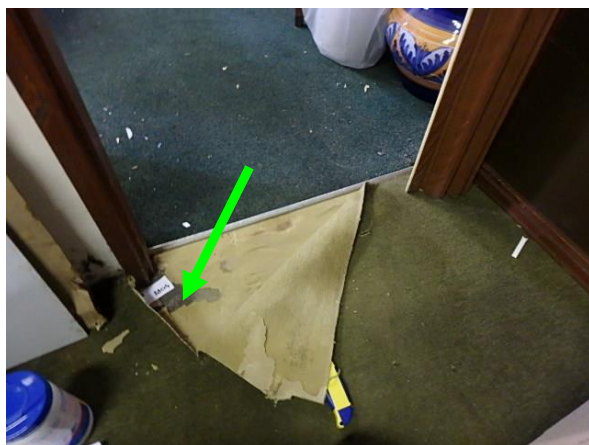
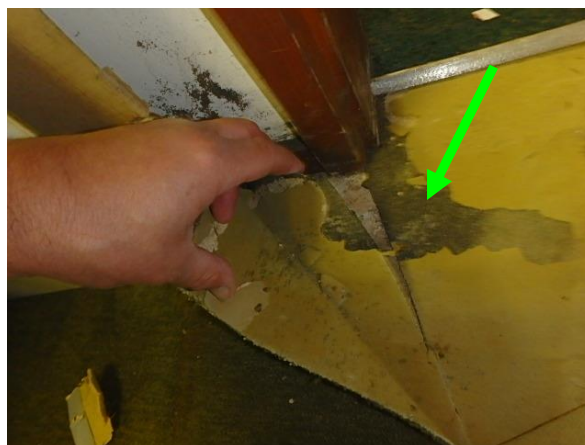
| Bronnummer | B04 | Indeling | asbestvrij |
| Omschrijving | bitumen | | |
| Locatie | onder vloerbedekking kantoor 2 | | |
| Percentage serpentijn | niet aangetoond | Percentage | <0,1 |

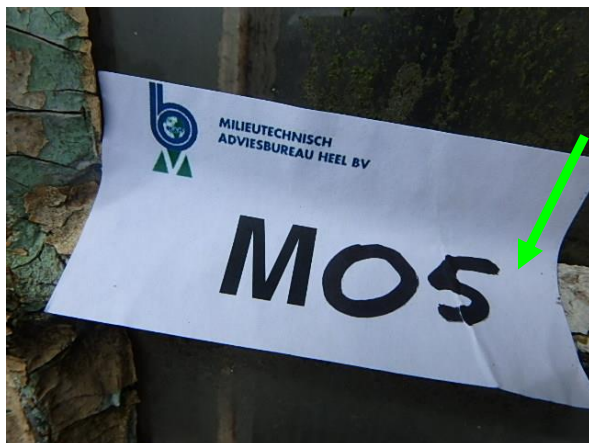
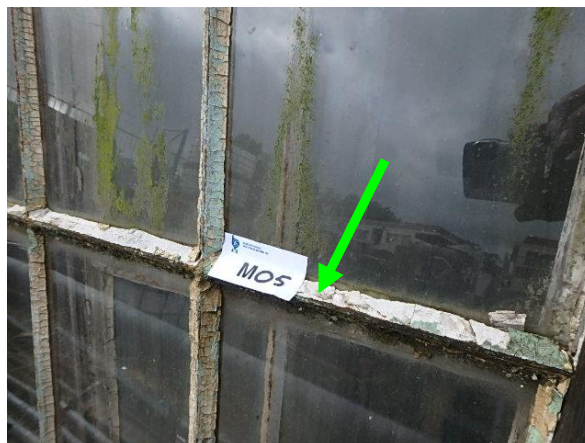
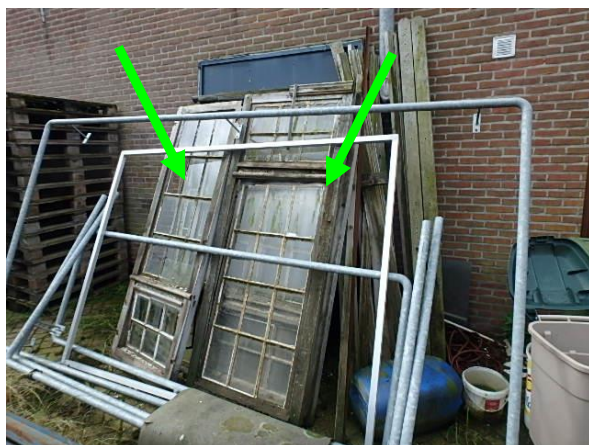
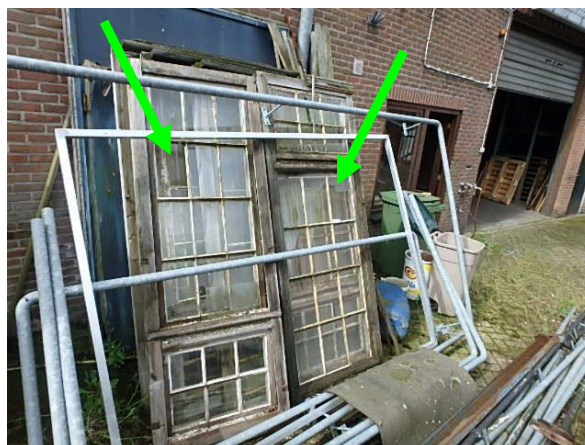
| Bronnummer | B05 | Indeling | asbestvrij |
| Omschrijving | stopverf | | |
| Locatie | losse glasdeuren buiten | | |
| Percentage serpentijn | niet aangetoond | Percentage | <0,1 |

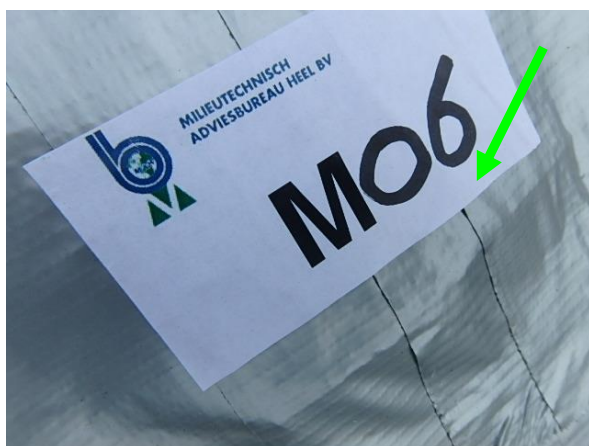
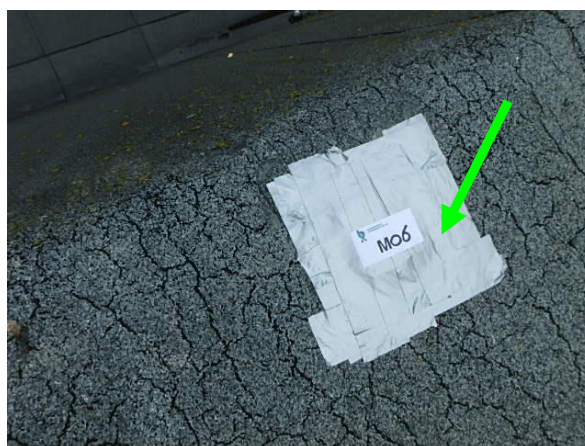
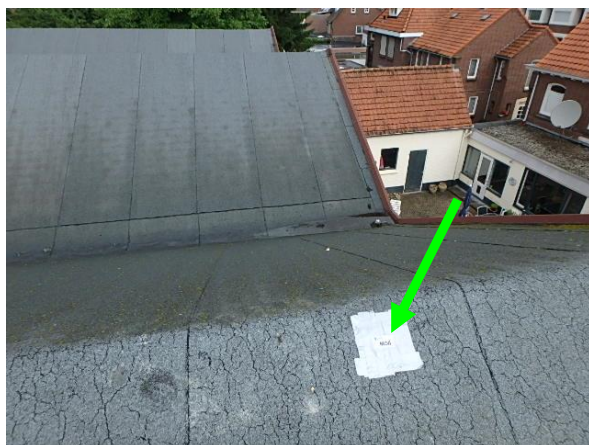
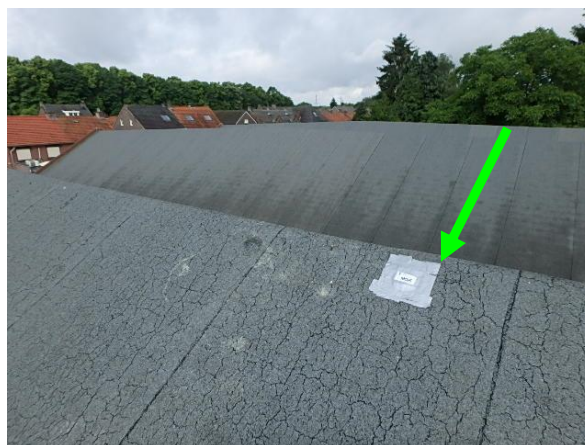
| Bronnummer | B06 | Indeling | asbestvrij |
| Omschrijving | bitumen | | |
| Locatie | dakbedekking nieuw gedeelte | | |
| Percentage serpentijn | niet aangetoond | Percentage | <0,1 |

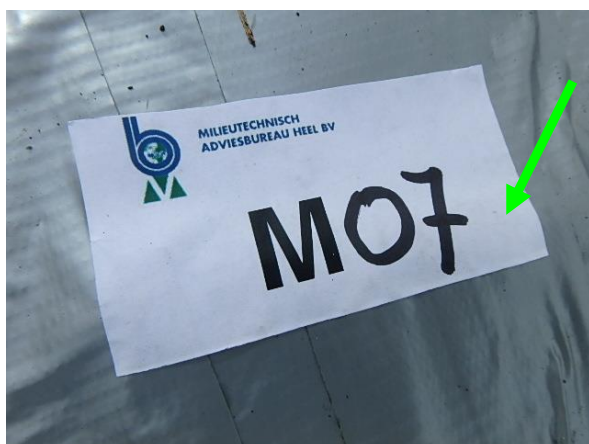
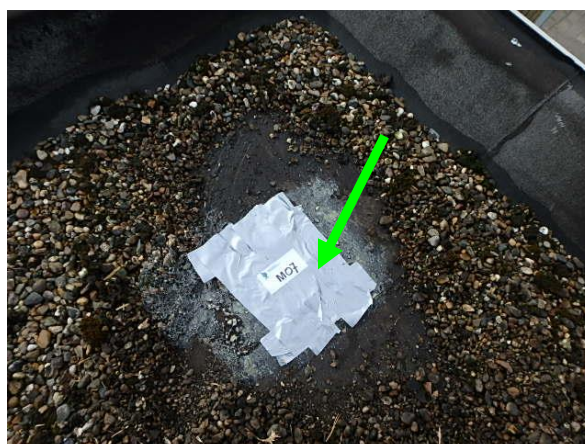
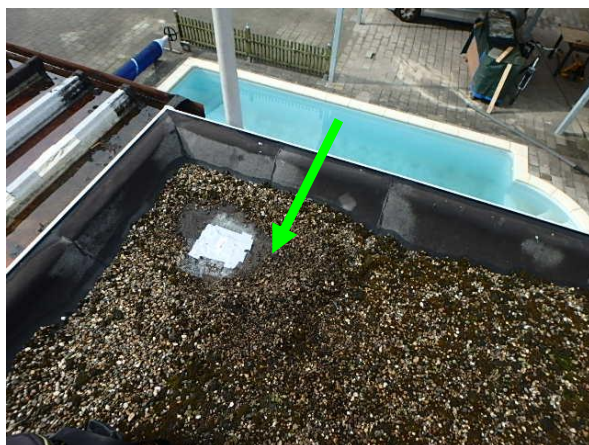
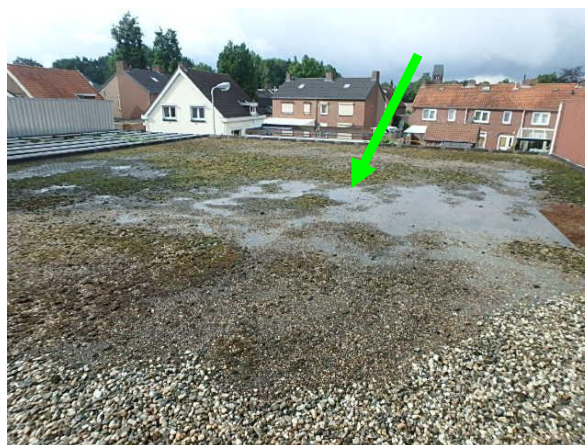
| Bronnummer | B07 | Indeling | asbestvrij |
| Omschrijving | bitumen | | |
| Locatie | dakbedekking oud gedeelte | | |
| Percentage serpentijn | niet aangetoond | Percentage | <0,1 |

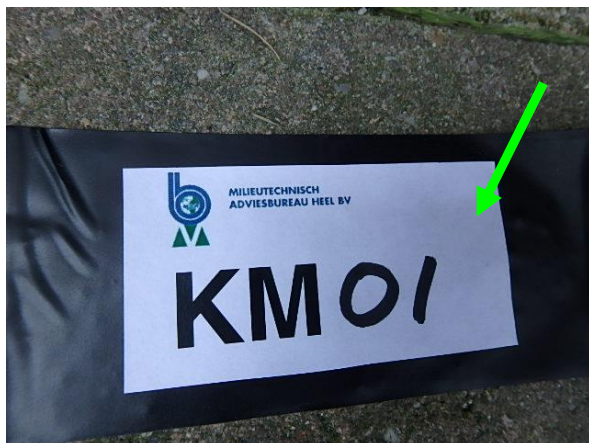
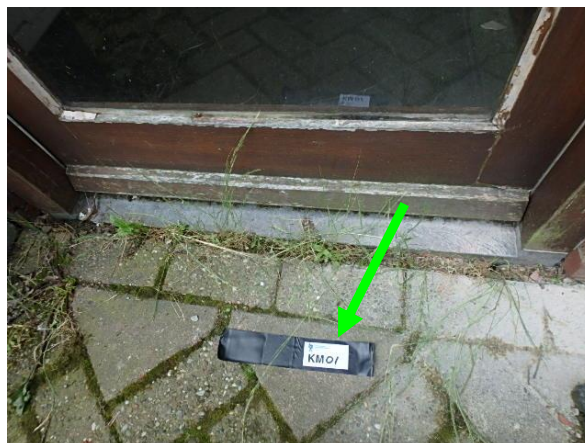
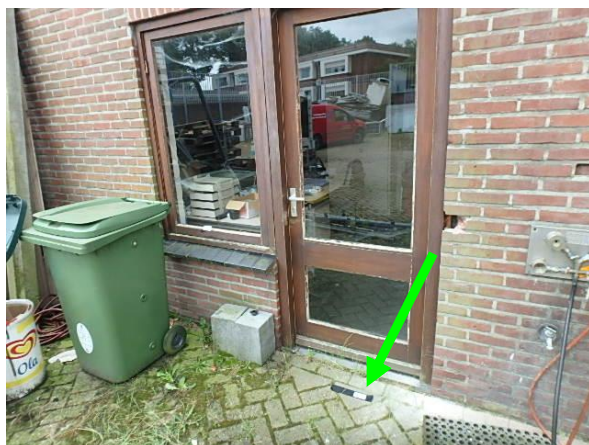
| Bronnummer | BKM01 | Indeling | asbestvrij |
| Omschrijving | kleefmonster | | |
| Locatie | op bestrating voor buitendeur kantoor | | |
| Percentage serpentijn | niet aangetoond | Percentage | <0,1 |

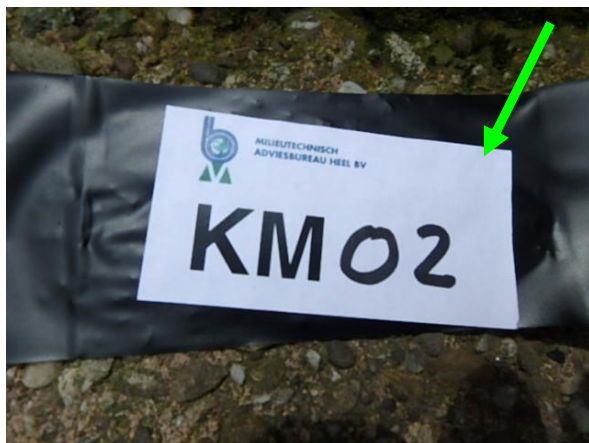
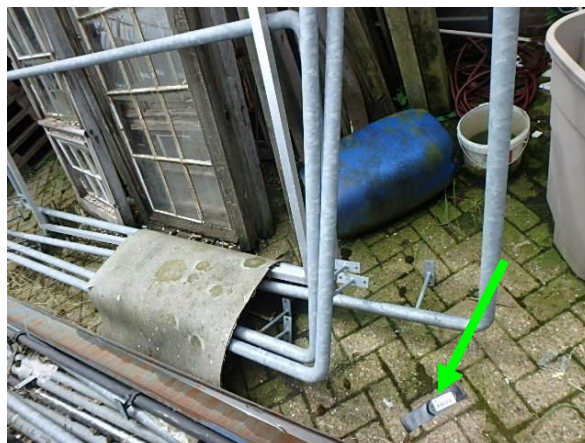
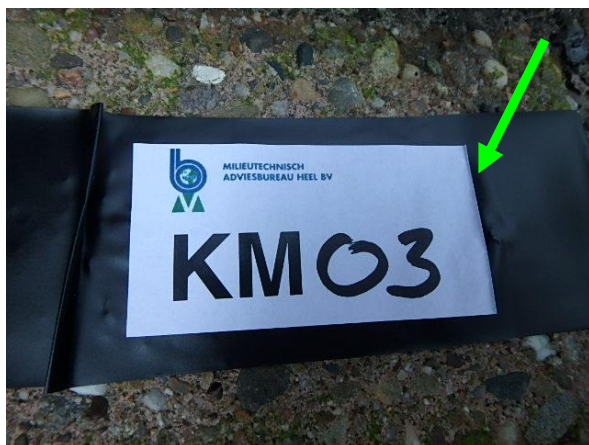
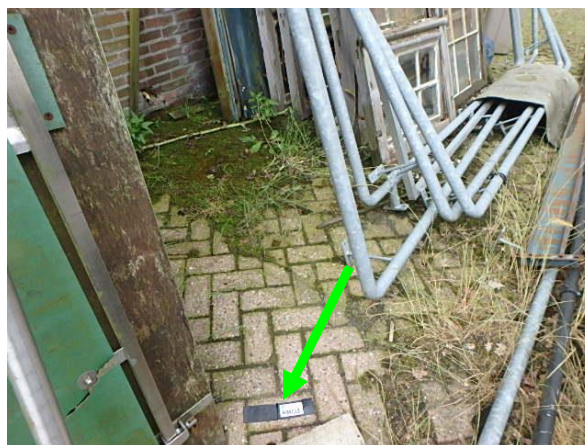
| Bronnummer | BKM02 | Indeling | asbestvrij |
| Omschrijving | kleefmonster | | |
| Locatie | t.p.v. losse glasdeuren buiten | | |
| Percentage serpentijn | niet aangetoond | Percentage | <0,1 |

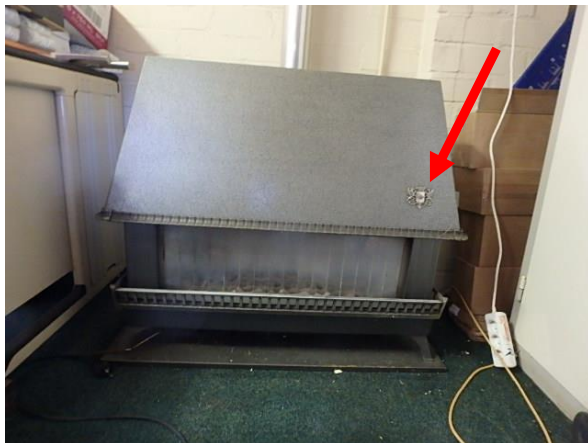
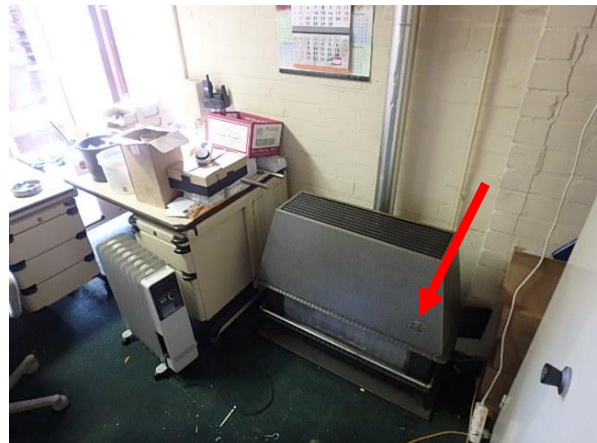
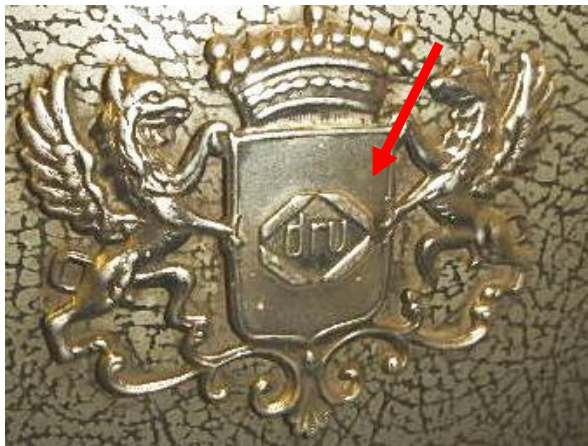
| <b>Bronnummer</b> | I01 | <b>Indeling</b> | <b>asbesthoudend</b> |
| <b>Omschrijving</b> | gashaard | | |
| <b>Locatie</b> | kantoor 1 | | |
| <b>Beschadigd</b> | niet | <b>Verweerd</b> | niet |

Het betreft een gashaard van het merk Dru. Het toestel was tijdens het onderzoek nog aangesloten, het bouwjaar is daardoor niet te herleiden. Het Intechnum Handboek Asbest geeft voor Dru gashaarden aan dat er asbest in is verwerkt.

| <b>Verwijderingsmethode best bestaande techniek</b> | in zijn geheel verwijderen | <b>Risicoklasse</b> | 1 |
| <b>Conclusie</b> | geen direct risico: bron verwijderen bij renovatie of sloop. | | |

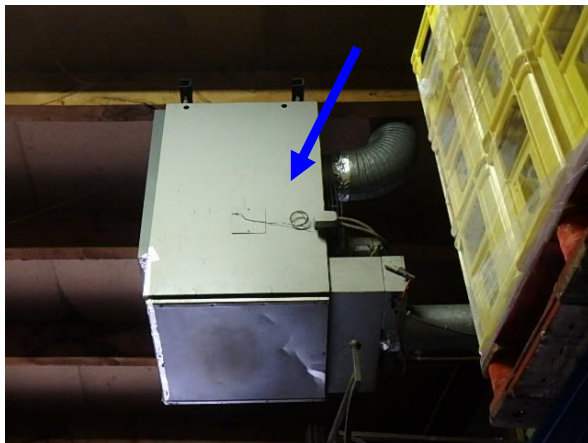
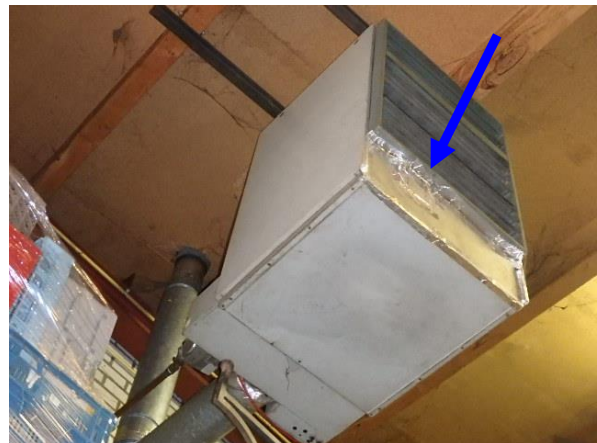
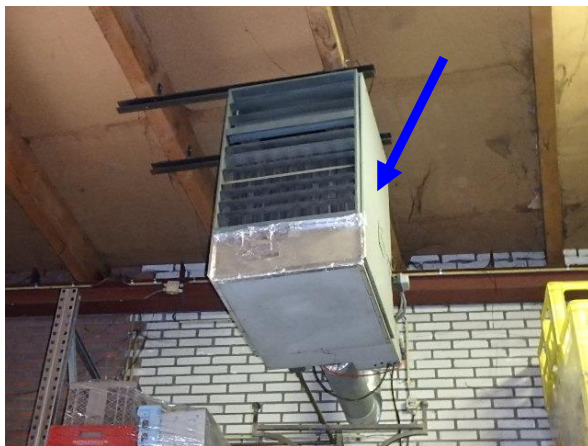
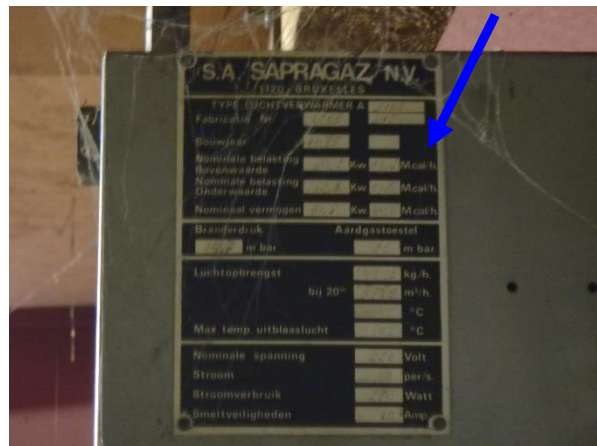
| <b>Bronnummer</b> | I02 | <b>Indeling</b> | <b>asbestverdacht</b> |
| <b>Omschrijving</b> | gasheater | | |
| <b>Locatie</b> | tegen plafond bedrijfshal | | |
| <b>Beschadigd</b> | niet | <b>Verweerd</b> | niet |

Het betreft een gasheater van het merk Sapragaz, bouwjaar 1975. Het Intechnium Handboek Asbest geeft voor dit toestel aan dat het onbekend is of er asbest in is verwerkt.

| <b>Verwijderingsmethode best bestaande techniek</b> | in zijn geheel verwijderen | <b>Risicoklasse</b> | 1 |
