## Gemeente Weert

Jean Amentstraat 15, Tungalroy

Bouwhistorische verkenning

BAAC-RAPPORT B-25.0023

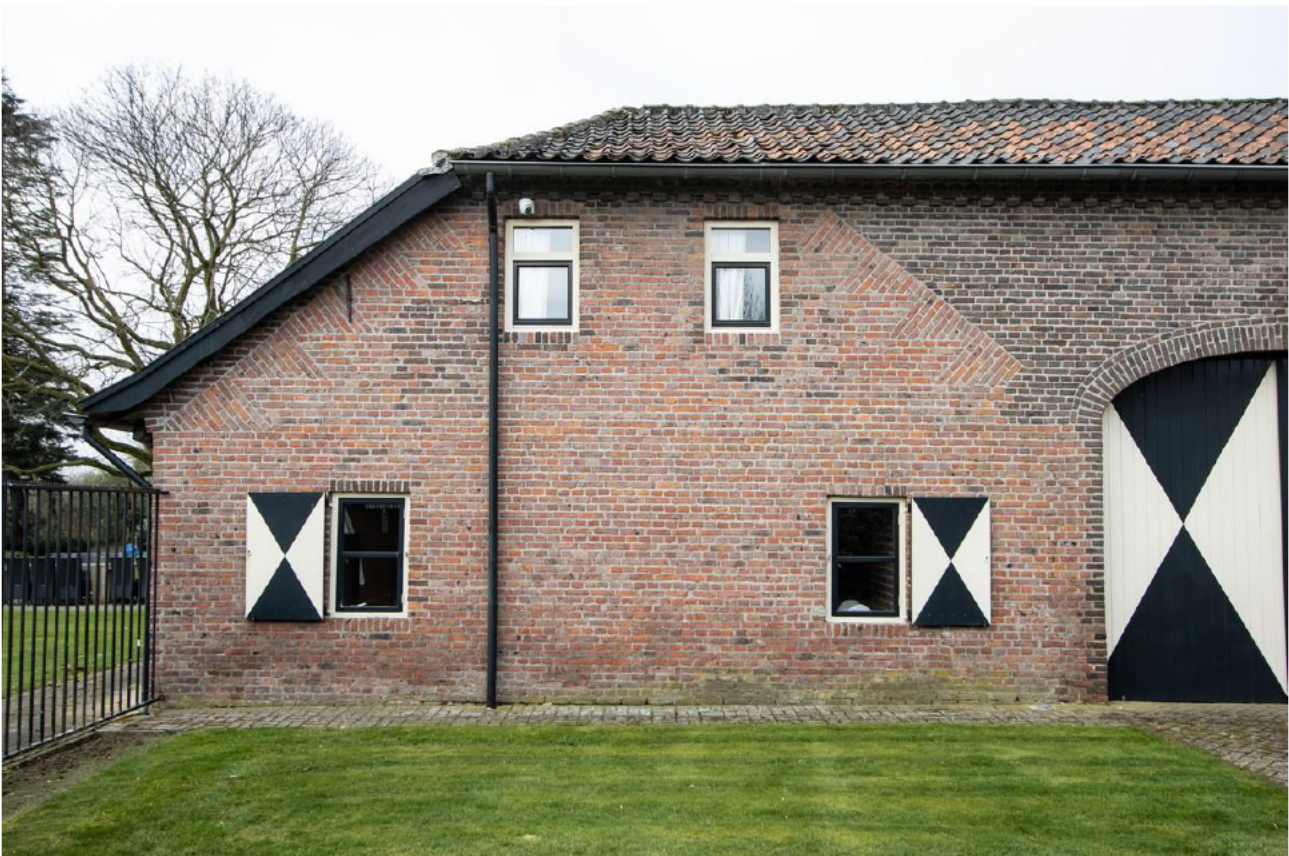
Gevelgedeelte uit 1877 met circa 100 jaar jongere vensters.

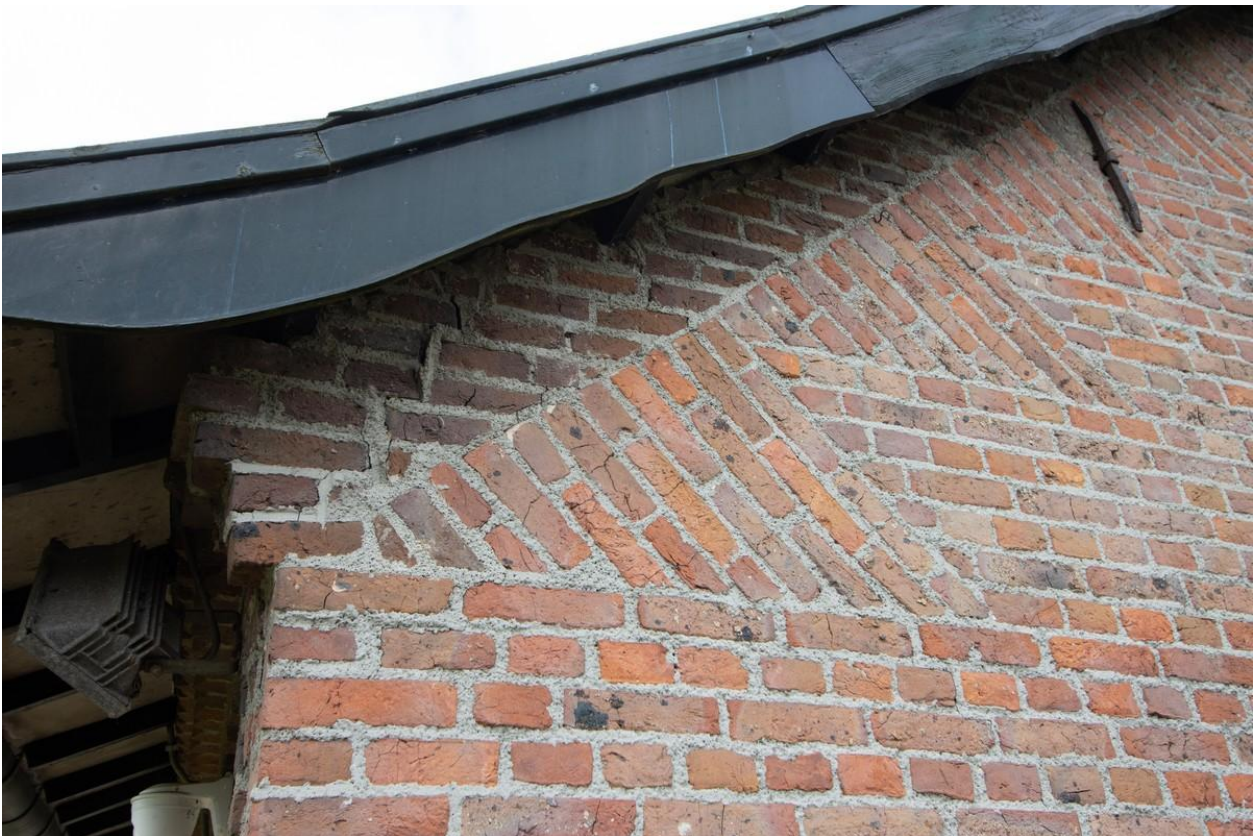
*Het dak is opgelicht met het maken van een nieuwe achterevel. De gevel is gereinigd en opnieuw gevoegd.*

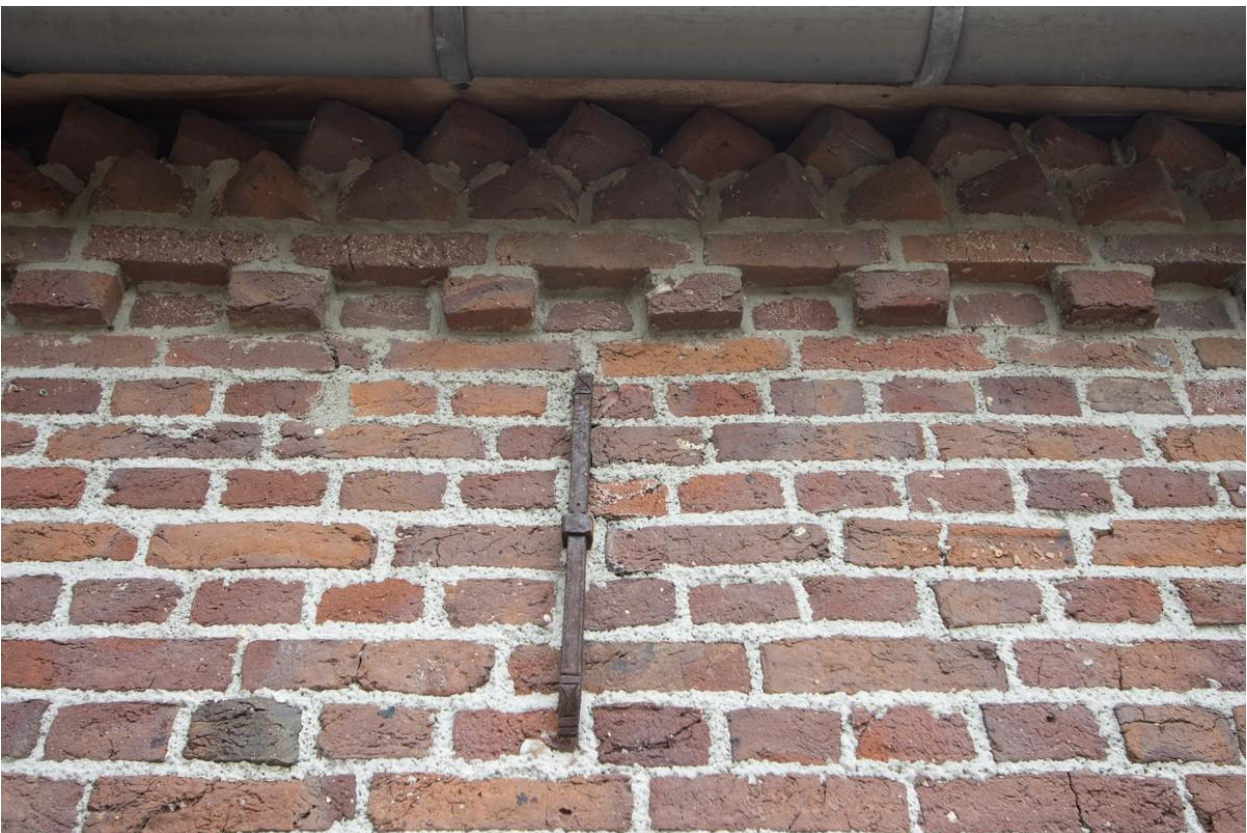
*Laat negentiende-eeuws gevelanker en daarboven de kroonlijst met bloktand en dubbele muizenrand. Voegwerk vernieuwd, stenen gereinigd.*

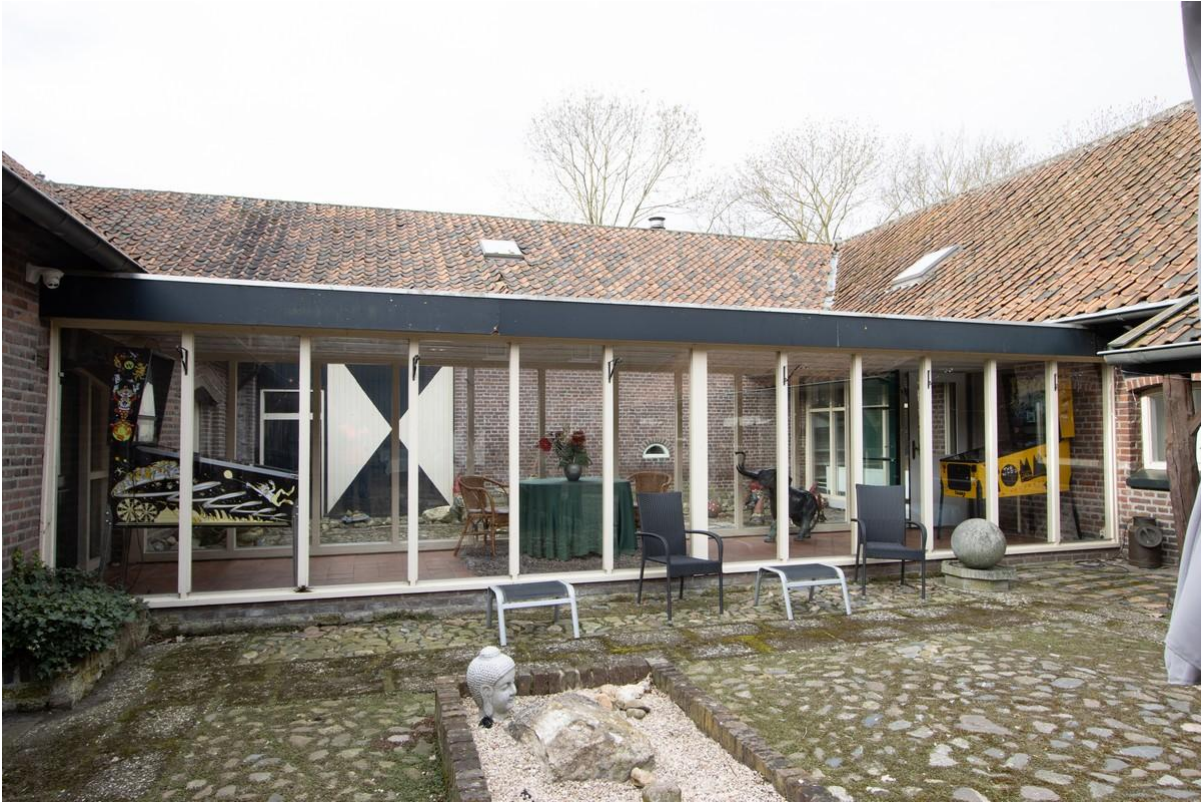
*Verbindingsgang verstoort de oorspronkelijke structuur van de binnenplaats.*

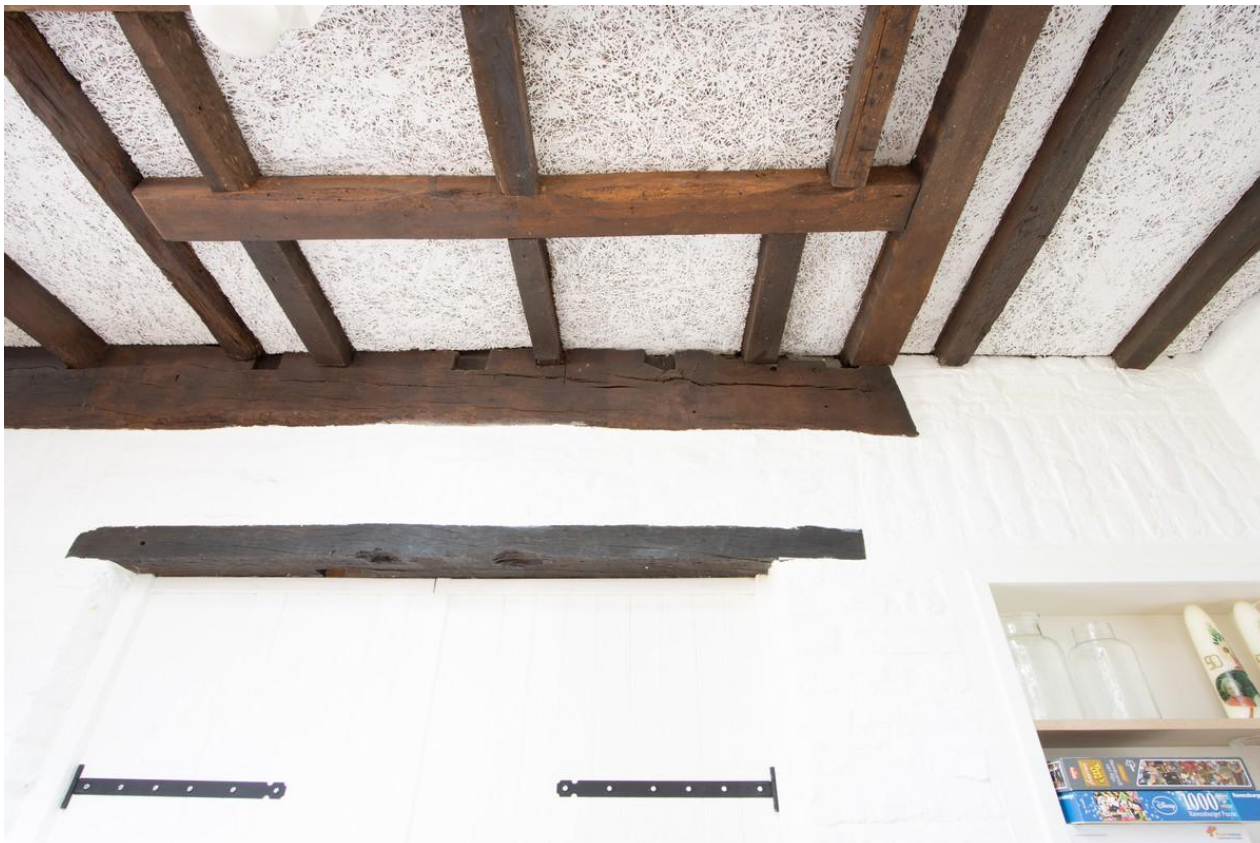
Aanpassing van de zoldervloerconstructie in de hal blijkt onder andere uit in onbruik geraakte inkepingen voor binten in één van de moerbalken.

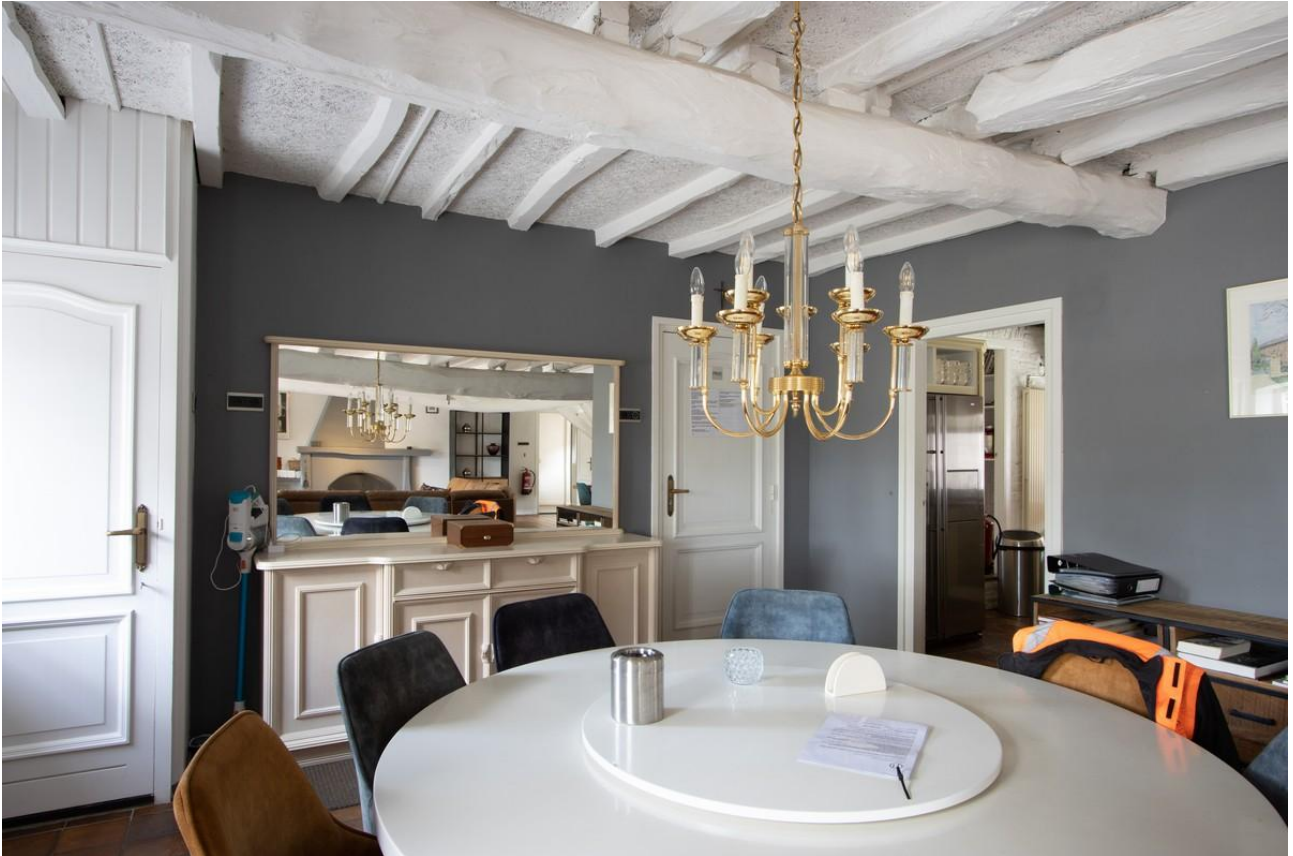
*Een moerbalk uit omstreeks 1900 met vermoedelijk hergebruikte, oudere binten.*

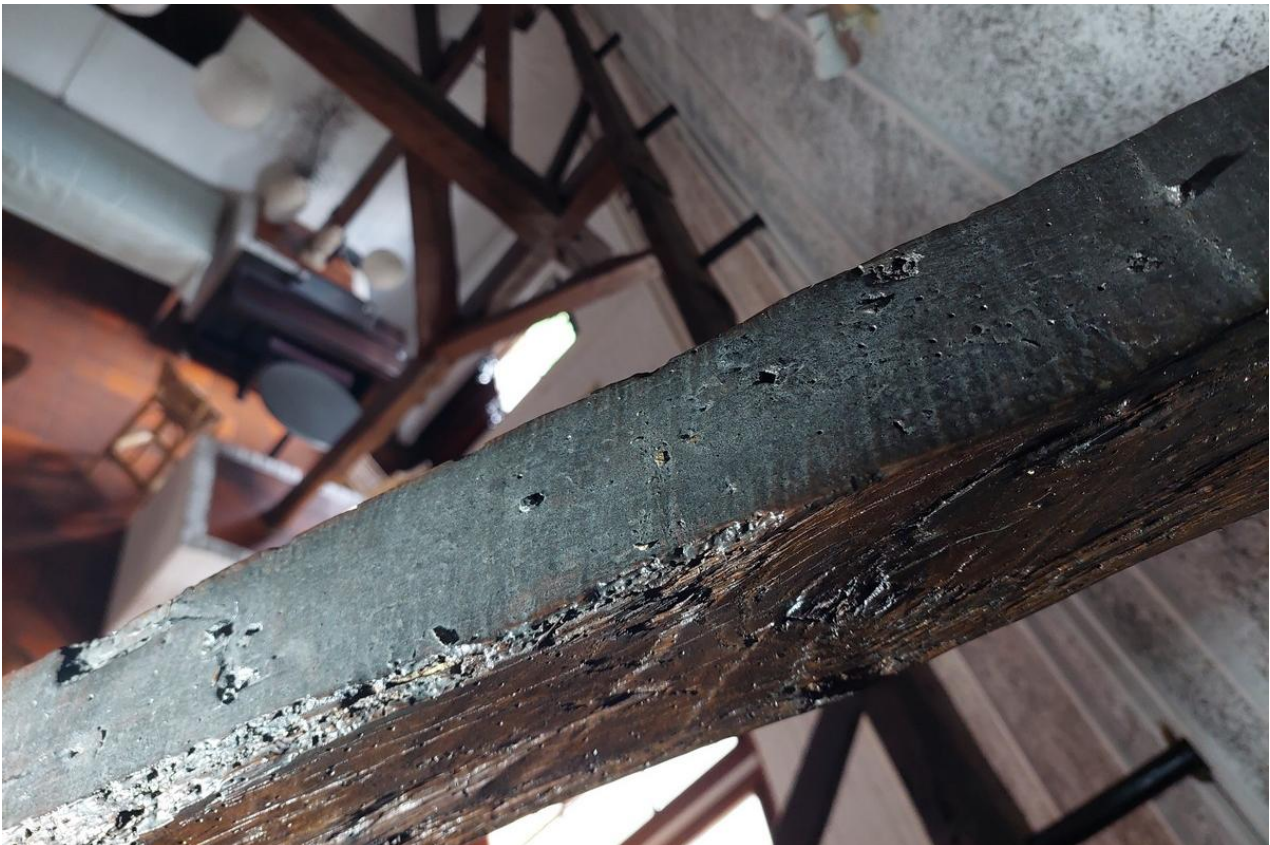
*Spijergatreeksen tonen aan dat het hout van (een deel van) de nokstijlschoren is hergebruikt.*

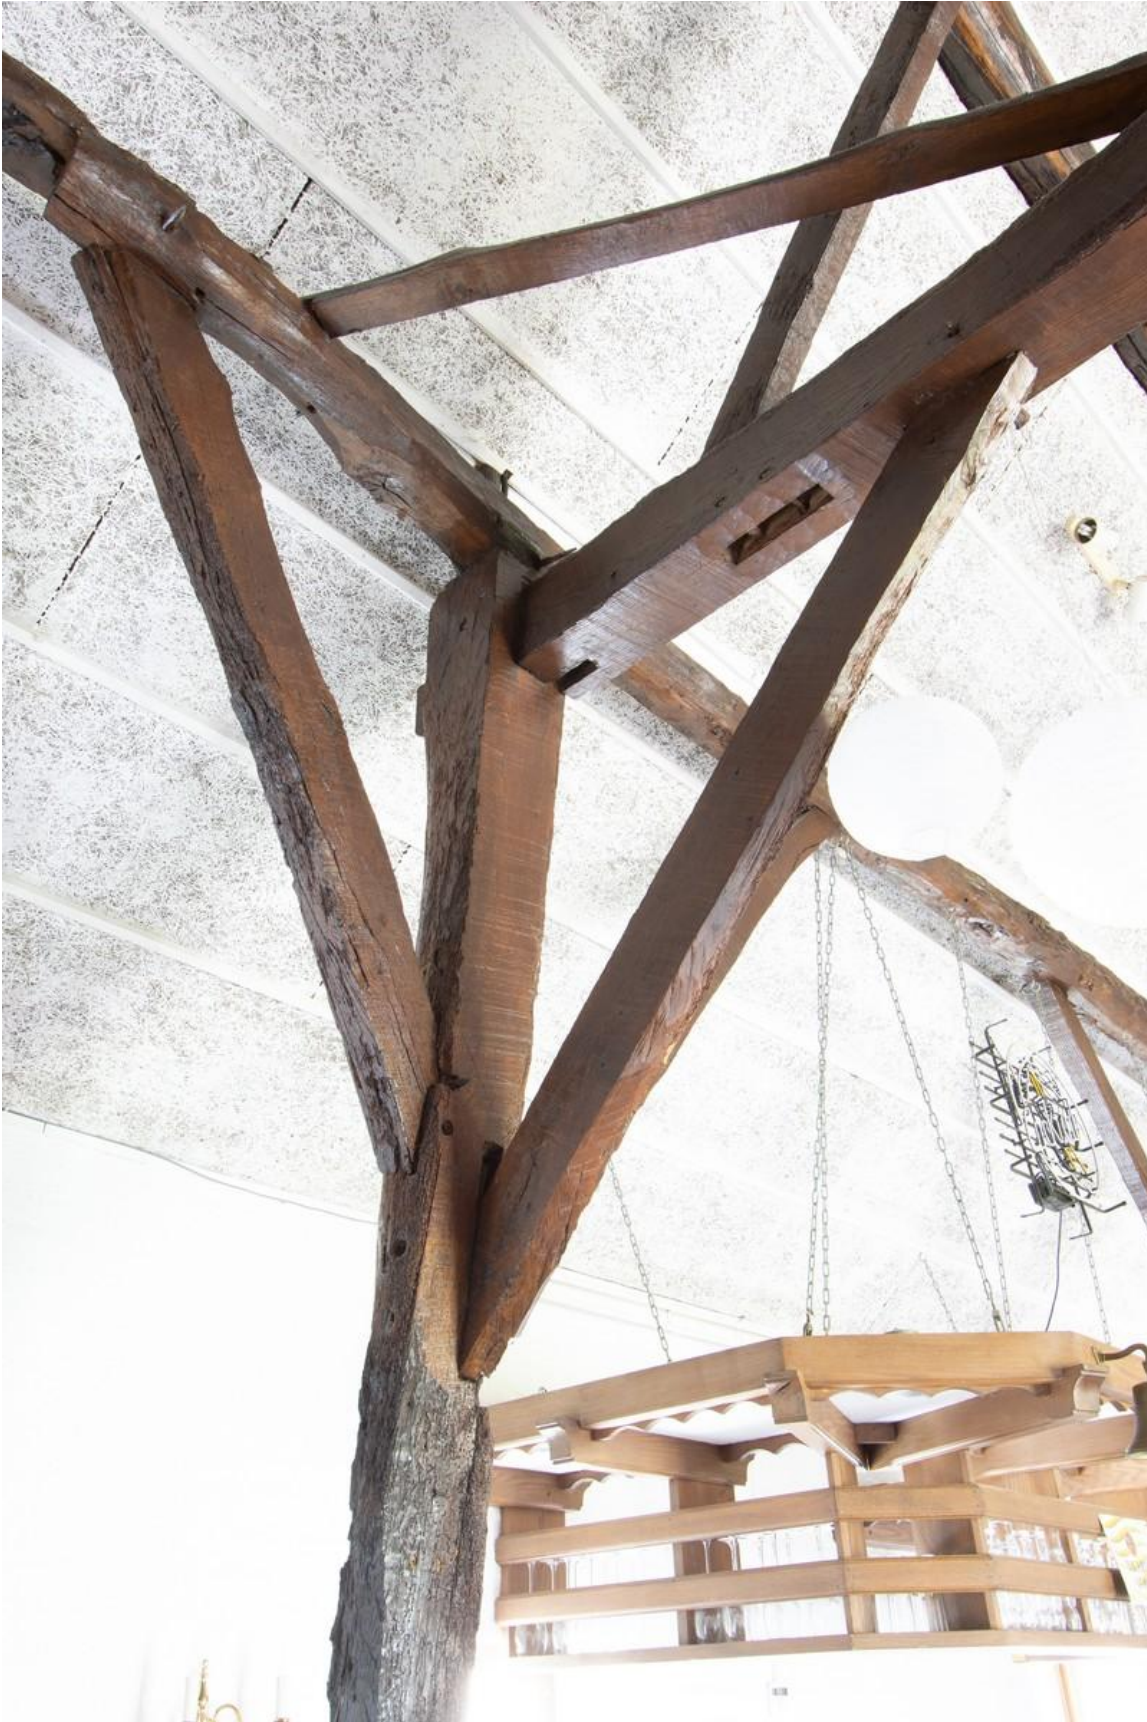
Op deze foto zien we onder andere de handzaagsporen op de gebintstijl, maar ook de uit oudere context afkomstige ankerbalk met aan de onderzijde in onbruik geraakte pengaten.

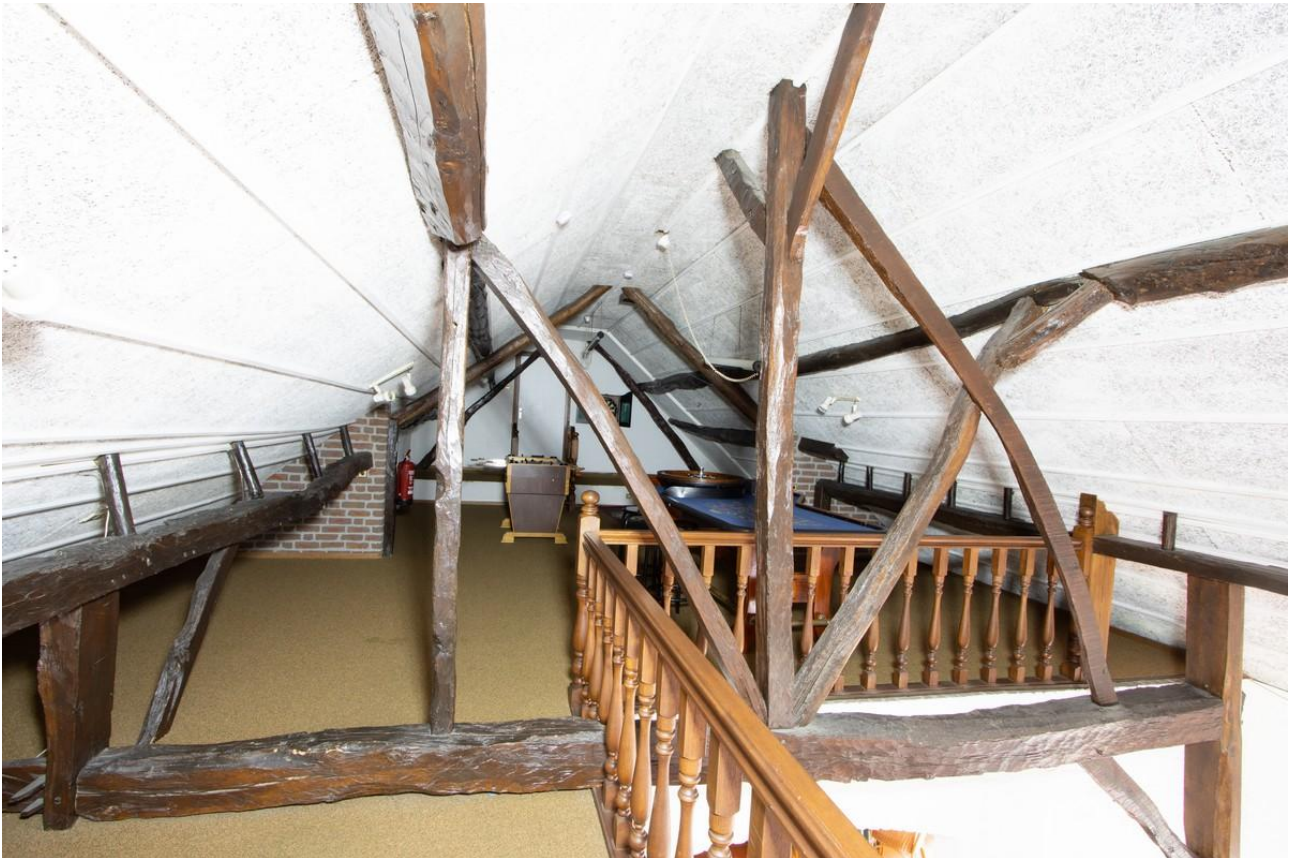
*Schaarspant boven het 'vierde' gebint, aangepast door de kap vanwege hogere gevels op te lichten, wat nieuwe gordingen nodig maakte (zie toegevoegde stijltjes op de gebintplaten). Gordingschoren dateren ook uit die tijd. Eén van de nokstijlschoren is verwijderd (zie pengat bovenin de ankerbalk links).*

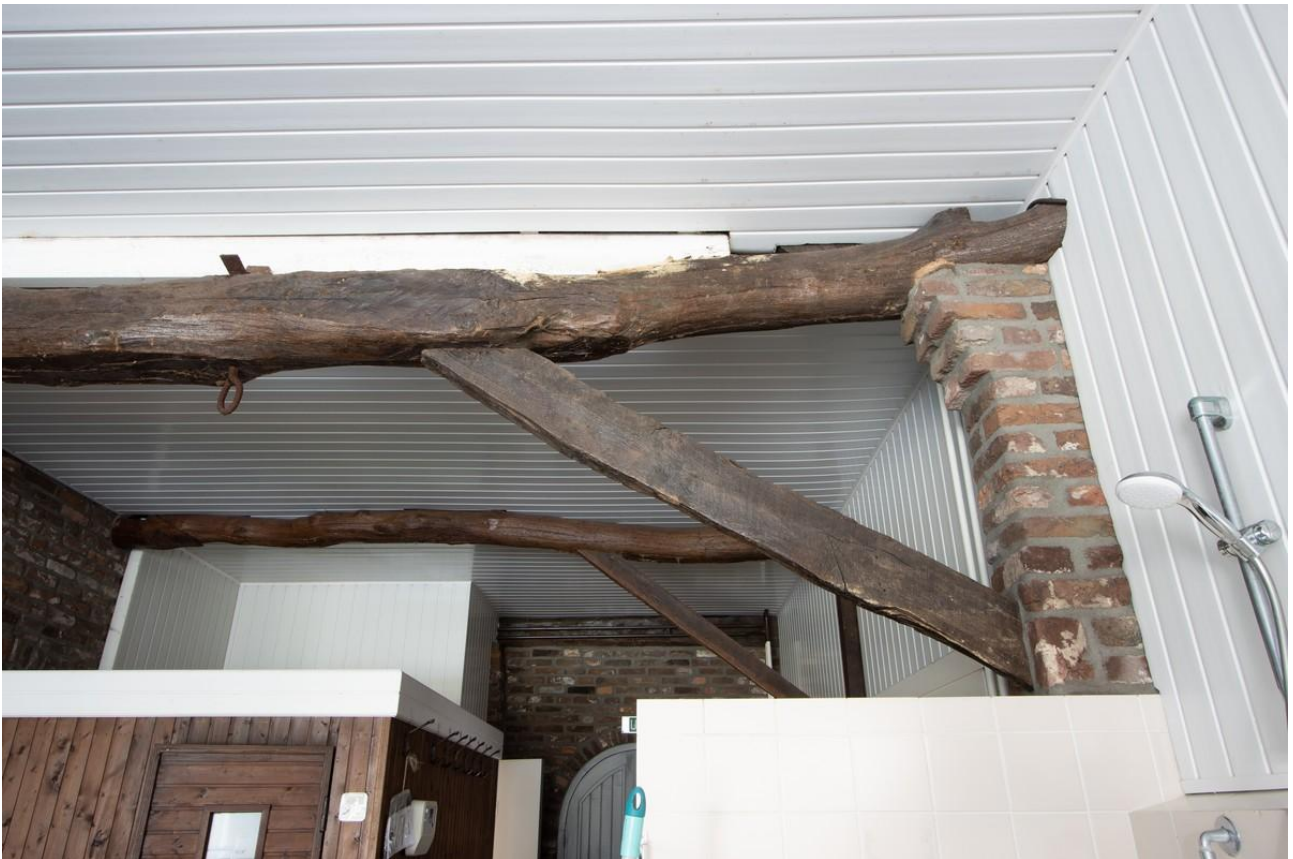
Detail van een moerbalk in het douchegebied, opgelegd en afgeschoord op een twintigste-eeuwse penant van hergebruikte bakstenen in portlandcement.

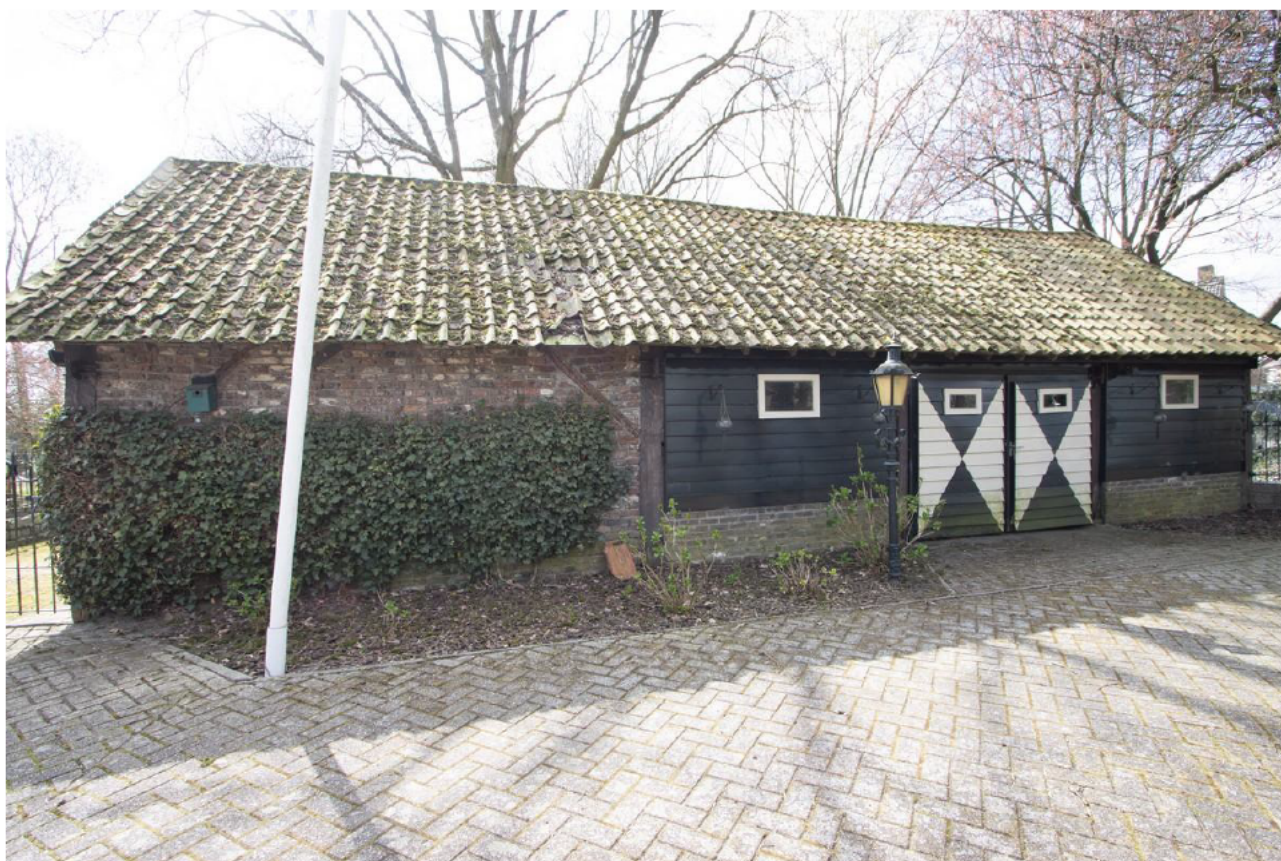
Eén van de gevels waarin onder andere van sloop afkomstige baksteen is hergebruikt.
