# Rapport Asbestinventarisatie

## het schakelstation

## nabij Baanweg 1 te Schin op Geul

projectnummer 213879

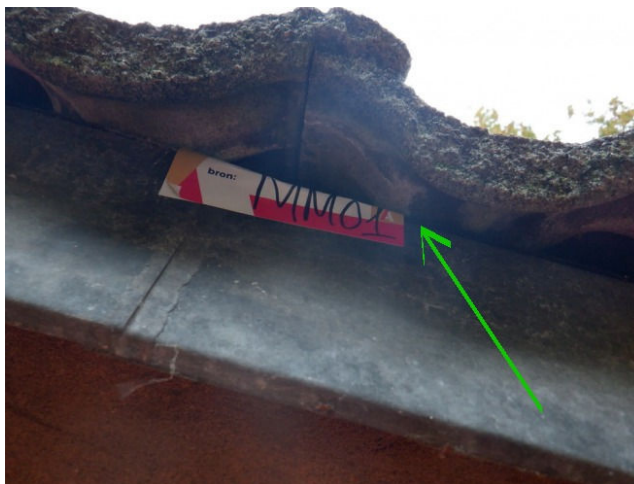
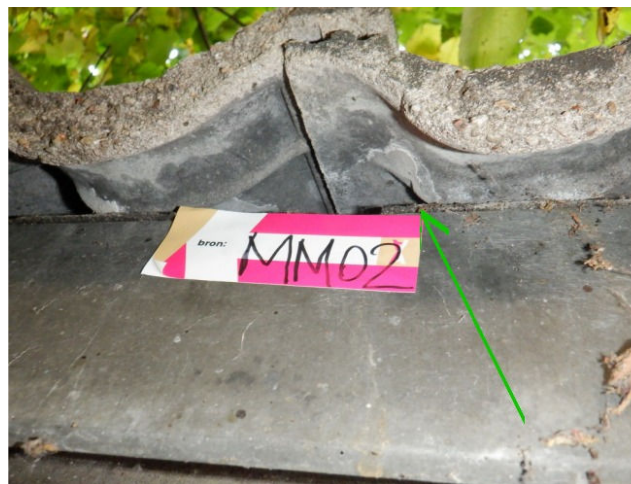
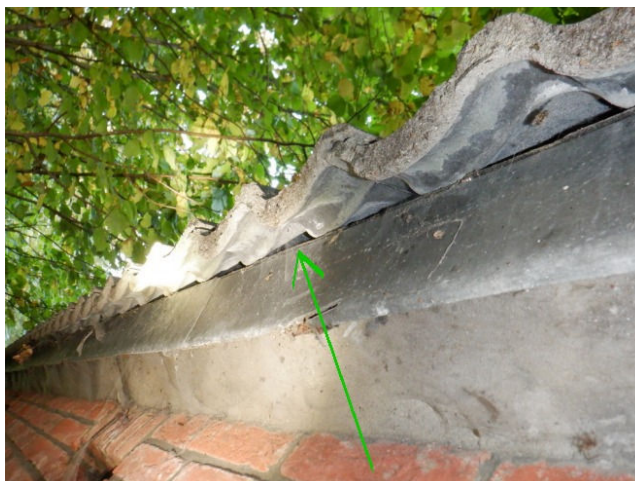
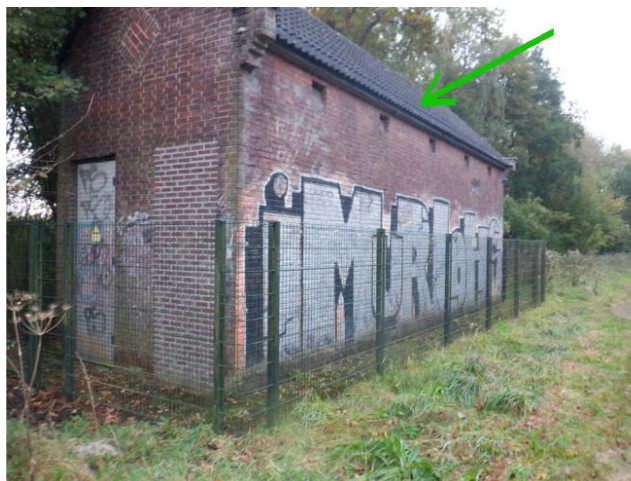
**Bronnummer 1, bitumen onder dakpannen**

| Asbestsoort | Percentage | Analyse |
|---|---|---|
| niet aantoonbaar | < 0,1% (geen) | bron geanalyseerd door laboratorium |

| <b>Opmerkingen</b> | betreft de bitumenlaag welke onder de dakpannen is toegepast. voor de hoeveelheid is uitgegaan van het gehele dakoppervlak. de monsters zijn verast |

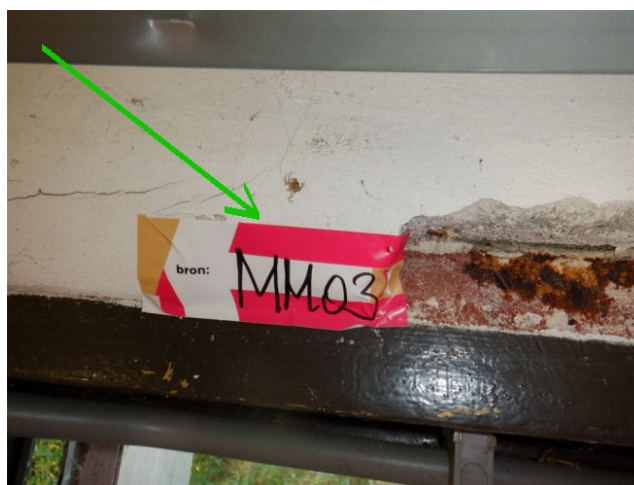
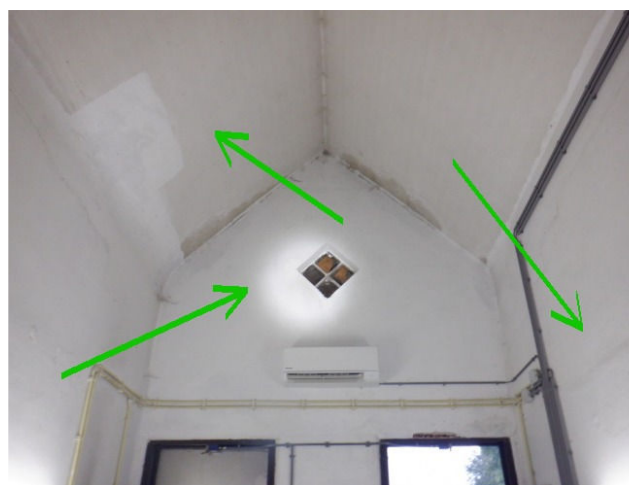
## Bronnummer 2, stucplaag

| Asbestsoort | Percentage | Analyse |
|---|---|---|
| niet aantoonbaar | < 0,1% (geen) | bron geanalyseerd door laboratorium |

| Opmerkingen | betreft de stucplaag op de wanden en het dak binnen.<br>de toepassing is bemonsterd om uit te sluiten dat asbest aanwezig is in het materiaal |

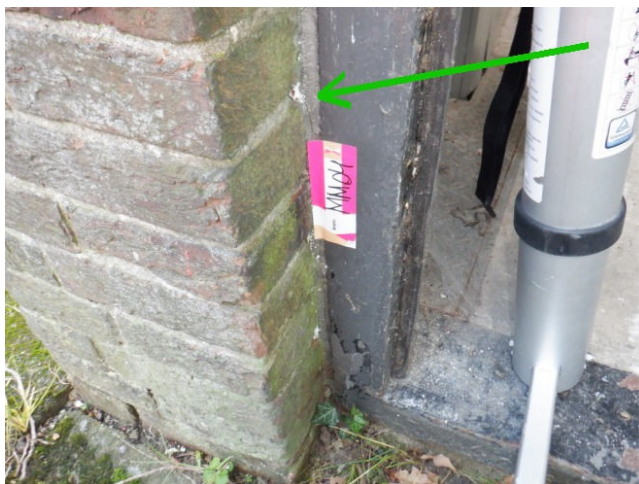
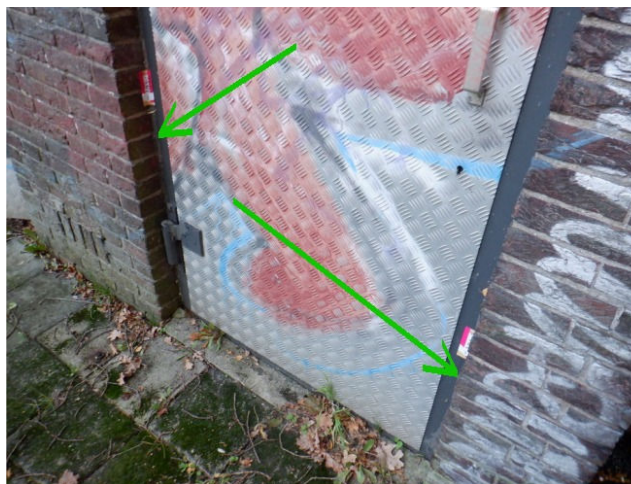
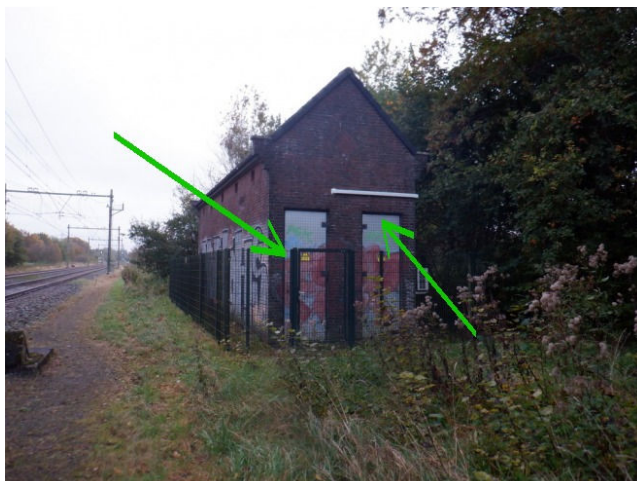
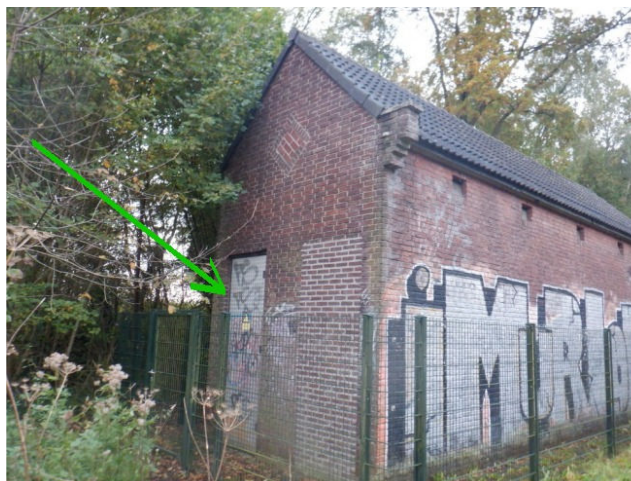
**Bronnummer 3, kit rond kozijn**

| Asbestsoort | Percentage | Analyse |
|---|---|---|
| niet aantoonbaar | < 0,1% (geen) | bron geanalyseerd door laboratorium |

| <b>Opmerkingen</b> | rondom de stalen deurkozijnen is een afdichtingskit aangetroffen. in geen van de monsters is asbest aangetoond na verassing van het materiaal |

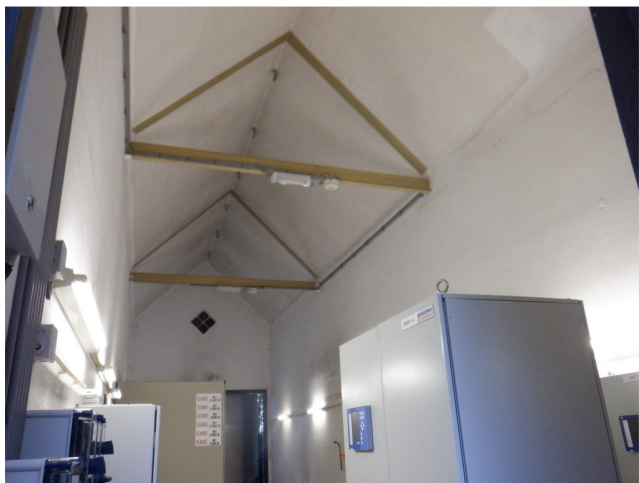
overzicht ruimte

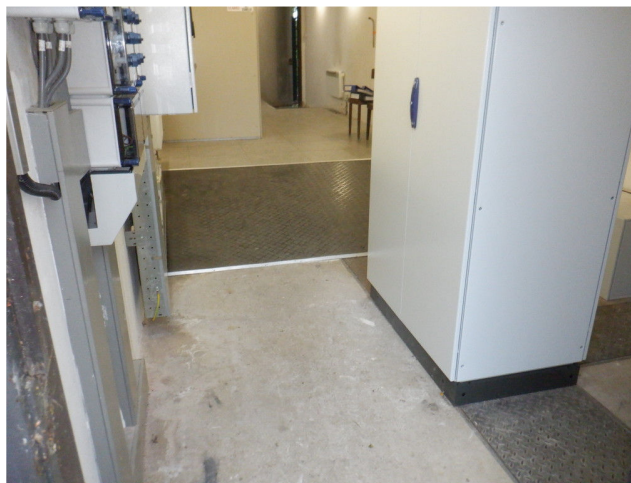
betonnen vloer en later aangebrachte systeemvloer

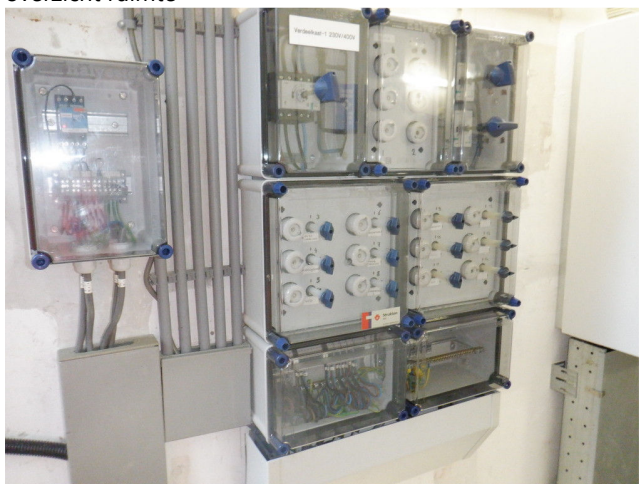
installatie niet verdacht

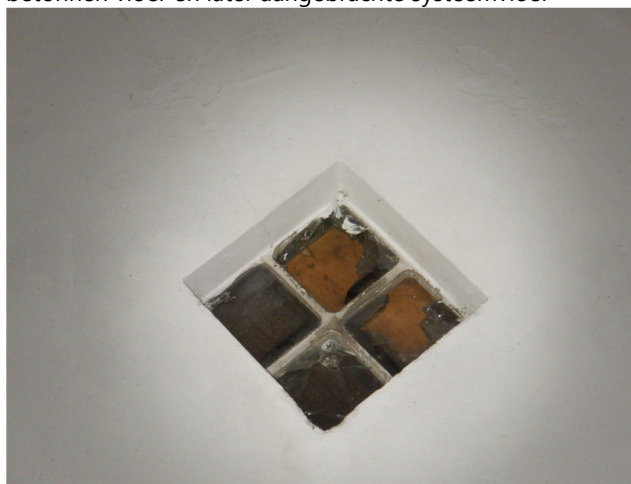
dichtgemetselde glasblokken raam met houten plaat

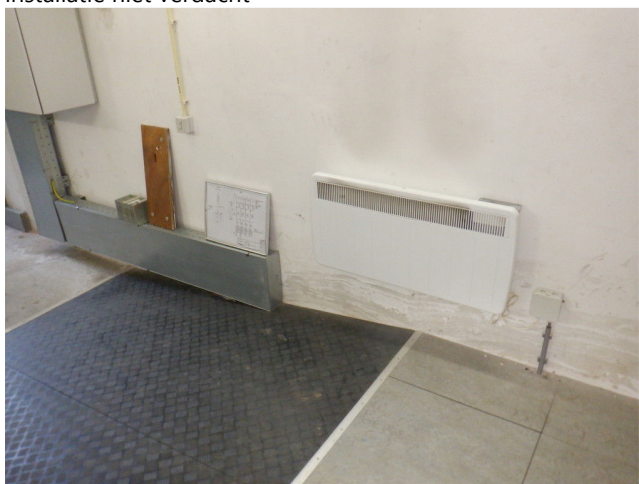
radiatoren niet asbestverdacht

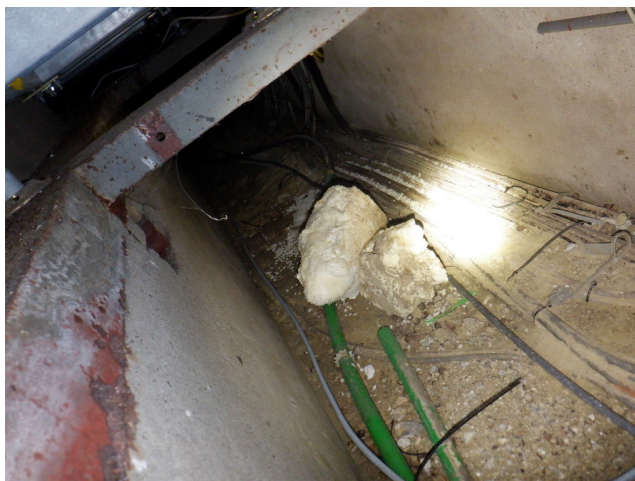
geen verdachte materialen in de kabelgoot

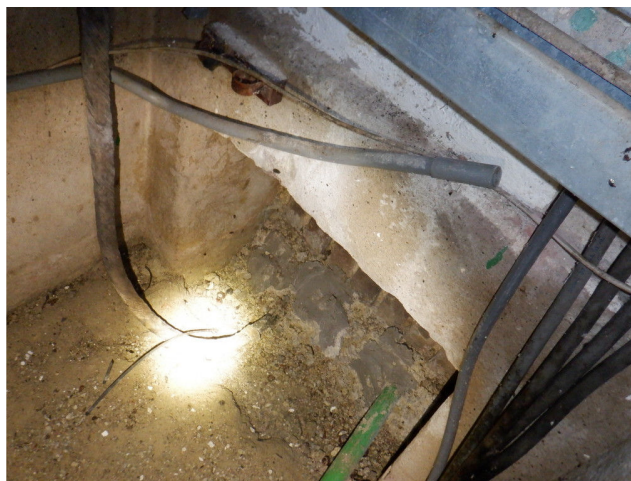
geen verdachte materialen in de kabelgoot

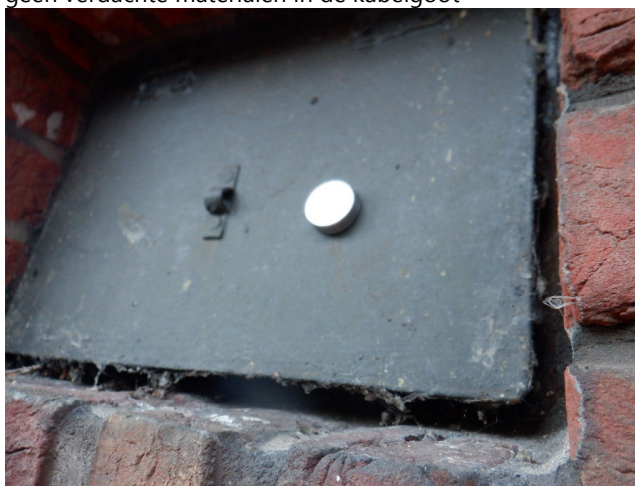
ventilatiooroster klep van staal

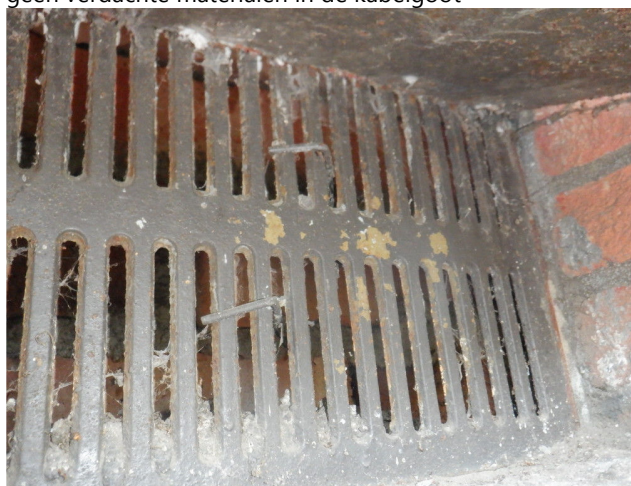
roosters dichtgemetseld van binnen

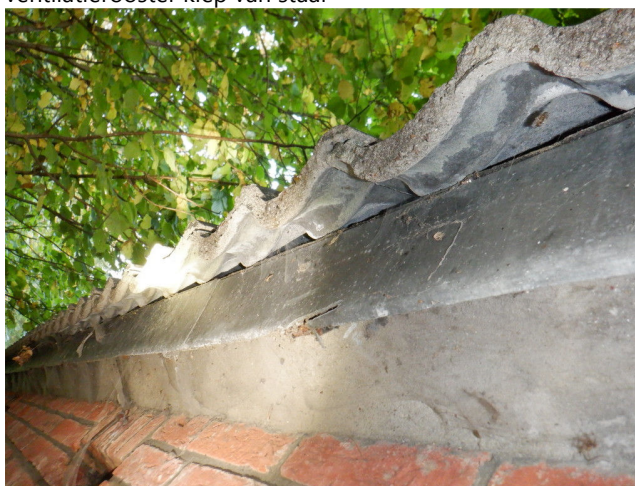
dakrand van zink op beton

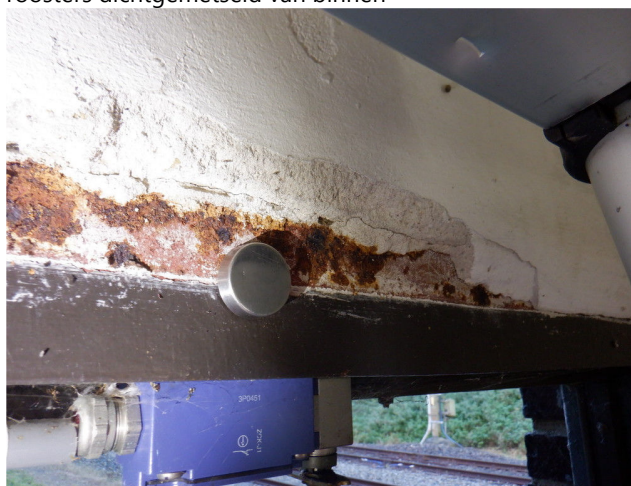
kozijnen van staal

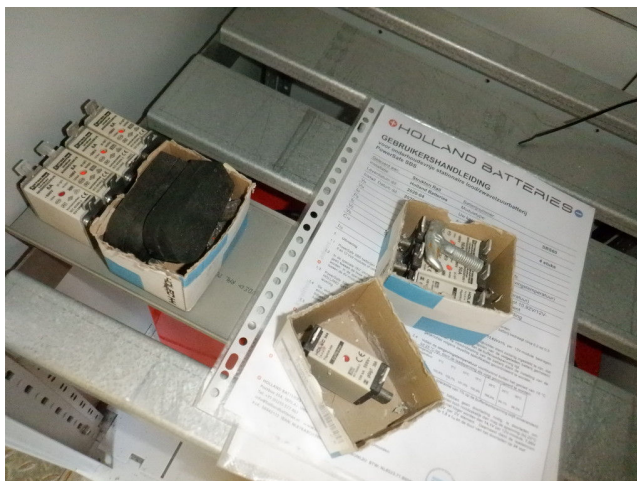
meszekeringen in opslag, niet asbestverdacht

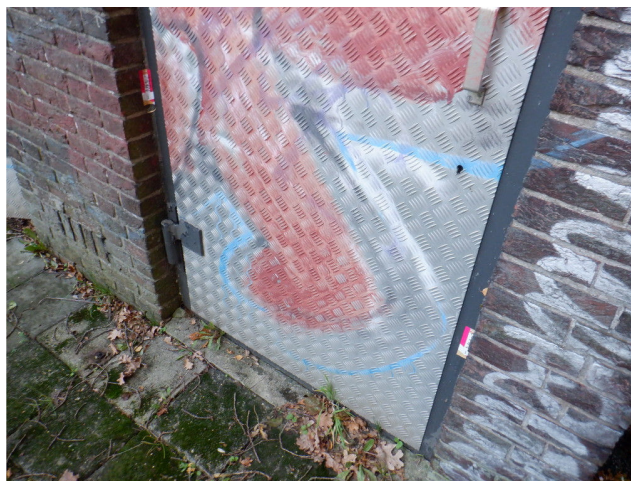
deuren niet asbestverdacht
