## INFORMATIEBLAD

**Asbestinventarisatie** : Type A  
**Toegepaste norm** : SC 540

**Asbestinventarisatie** : Type A  
**Datum rapportage** : 20 oktober 2010  
**Locatie** : Den Dam 5 en 5a  
7084 AT Breedenbroek  
**Auteur/projectleider** : de heer B.R. Heerze  
**Projectnummer** : 10BV7826

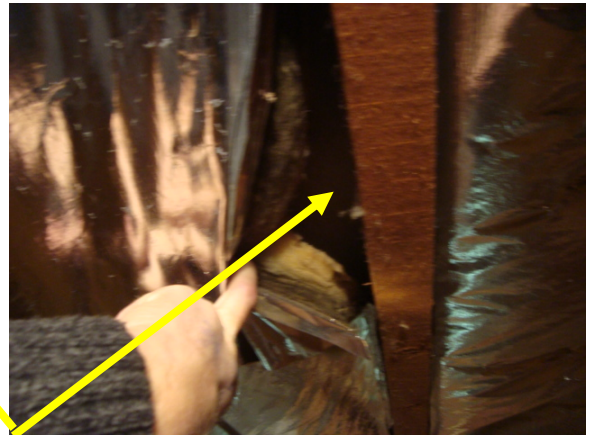
| Ruimte | Object | Kenmerken | Beschrijving/opmerkingen |
|---|---|---|---|
| Nr 5a/ buitenzijde | dakbeschot woning | Type: Asbestcement/ vlakke plaat<br>3mm<br>Hoeveelheid: ca 80 m <sup>2</sup><br>Bevestiging: Met spijkers<br>Hechtgebonden<br>Risicoklasse: 2 | |

| Naam ruimte | Object | Monster | Type | Risico - Klasse | Omschrijving | Foto |
|---|---|---|---|---|---|---|
| Nr 5a/<br>buitenzijde | dakbeschot woning | m1 | M | 2 | - | 2 |

*Afbeelding 2: Nr 5a/ buitenzijde/dakbeschoot  
woning*

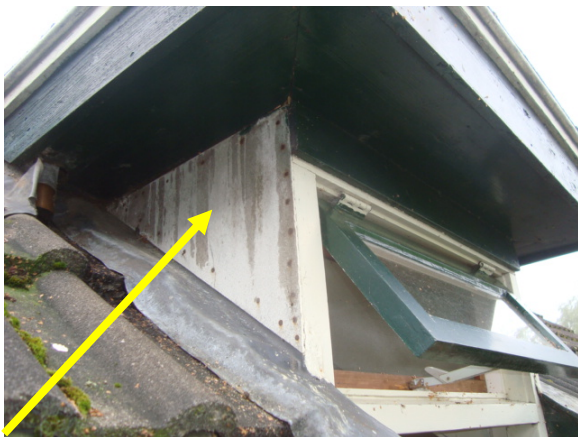
| Ruimte | Object | Kenmerken | Beschrijving/opmerkingen |
|---|---|---|---|
| | zijwangen<br>dakkapel | Type: Asbestcement/ vlakke plaat<br>3mm<br>Hoeveelheid: 2 wangen (ca 0,21 m <sup>2</sup> per wang)<br>Bevestiging: Met spijkers<br>Hechtgebonden<br>Risicoklasse: 2 | |

| Naam ruimte | Object | Monster | Type | Risico - Klasse | Omschrijving | Foto |
|---|---|---|---|---|---|---|
| | zijwangen dakkapel | m1.1 | M | 2 | - | 3 |

*Afbeelding 3: Nr 5a/ buitenzijde/zijwangen  
dakkapel*

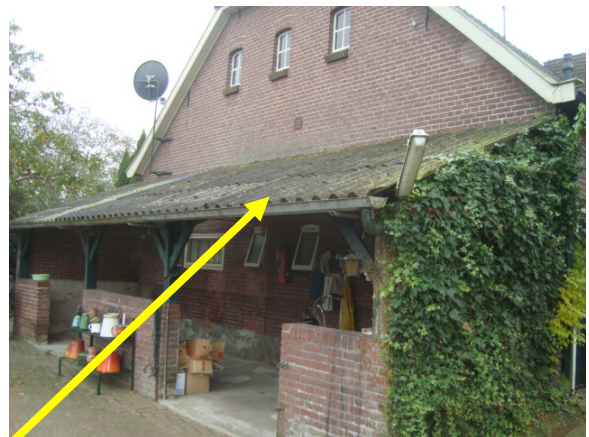
| Ruimte | Object | Kenmerken | Beschrijving/opmerkingen |
|---|---|---|---|
| | golfplaten op<br>overkapping | Type: Asbestcement golfplaten<br>Hoeveelheid: ca 28 m <sup>2</sup><br>Bevestiging: Bouten met 6 kant (dop 12)<br>Hechtgebonden<br>Risicoklasse: 2 | |

| Naam ruimte | Object | Monster | Type | Risico - Klasse | Omschrijving | Foto |
|---|---|---|---|---|---|---|
| | golfplaten op overkapping | m3 | M | 2 | - | 4 |

*Afbeelding 4: Nr 5a/ buitenzijde/golfplaten op  
overkapping*

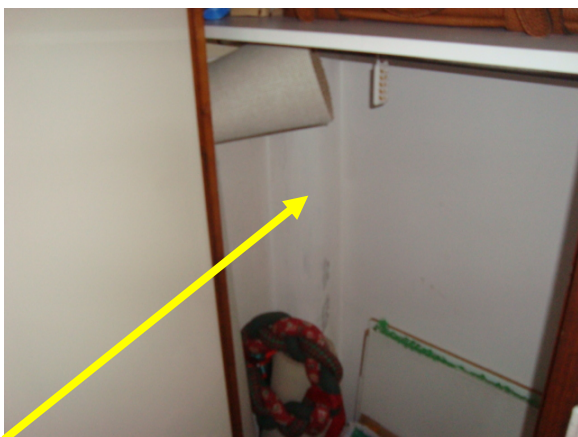
| Ruimte | Object | Kenmerken | Beschrijving/opmerkingen |
|---|---|---|---|
| nr 5a/ binnenzijde | ventilatiepijp | Type: Asbestcement/ ronde<br>buis/diameter 125 mm<br>Hoeveelheid: ca 2,7 m <sup>1</sup><br>Bevestiging: ingemetseld<br>Hechtgebonden<br>Risicoklasse: 2 | afkomstig vanuit kelder |

| Naam ruimte | Object | Monster | Type | Risico - Klasse | Omschrijving | Foto |
|---|---|---|---|---|---|---|
| nr 5a/<br>binnenzijde | ventilatiepijp | m2 | M | 2 | - | 5 |

*Afbeelding 5: nr 5a/ binnenzijde/ventilatiepijp*

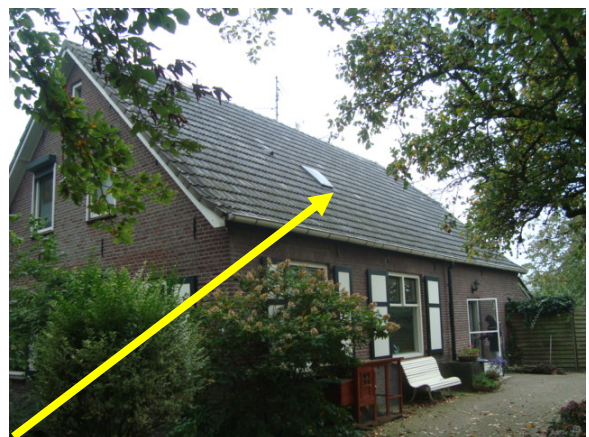
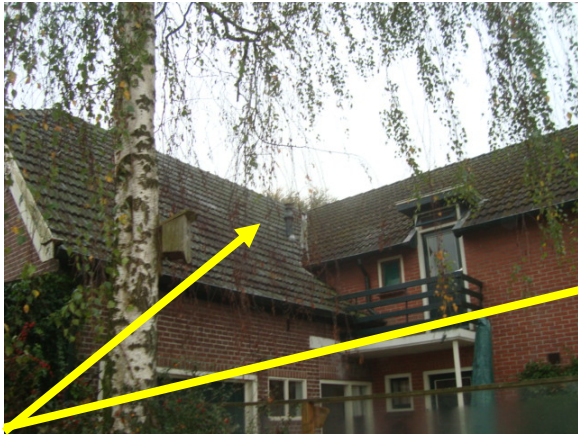
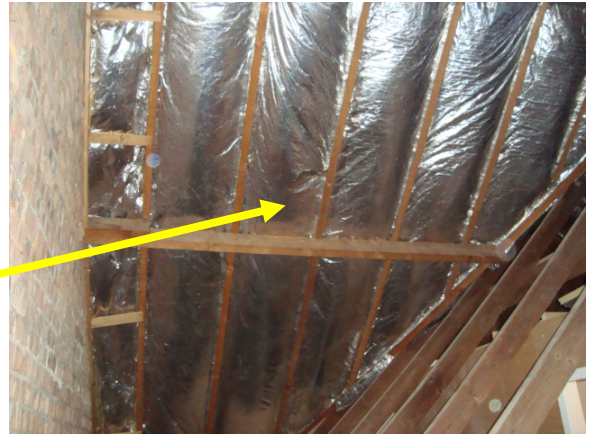
| Ruimte | Object | Kenmerken | Beschrijving/opmerkingen |
|---|---|---|---|
| Nr 5/ buitenzijde | dakbeschot woning | Type: Asbestcement/ vlakke plaat<br>3mm<br>Hoeveelheid: ca 200 m <sup>2</sup><br>Bevestiging: Met spijkers<br>Hechtgebonden<br>Risicoklasse: 2 | |

| Naam ruimte | Object | Monster | Type | Risico - Klasse | Omschrijving | Foto |
|---|---|---|---|---|---|---|
| Nr 5/<br>buitenzijde | dakbeschot woning | m1.2 | M | 2 | - | 6, 7, 8 |

*Afbeelding 6: Nr 5/ buitenzijde/dakbeschoot  
woning*

Afbeelding 7: Nr 5/ buitenzijde/dakbeschoot  
woning

Afbeelding 8: Nr 5/ buitenzijde/dakbeschoot  
woning

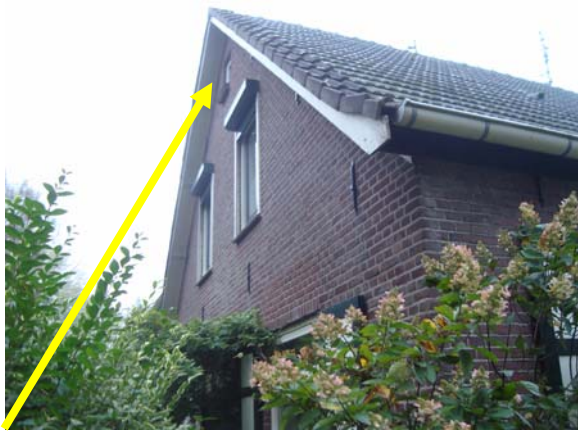
| Ruimte | Object | Kenmerken | Beschrijving/opmerkingen |
|---|---|---|---|
| | beplating<br>overstekken | Type: Asbestcement/ vlakke plaat<br>3mm<br>Hoeveelheid: ca 12,6 m <sup>1</sup> (29 cm breed)<br>Bevestiging: Met spijkers<br>Hechtgebonden<br>Risicoklasse: 2 | voorzijde woning |

| Naam ruimte | Object | Monster | Type | Risico - Klasse | Omschrijving | Foto |
|---|---|---|---|---|---|---|
| | beplating overstekken | m1.3 | M | 2 | - | 9 |

Afbeelding 9: Nr 5/ buitenzijde/beplating  
overstekken

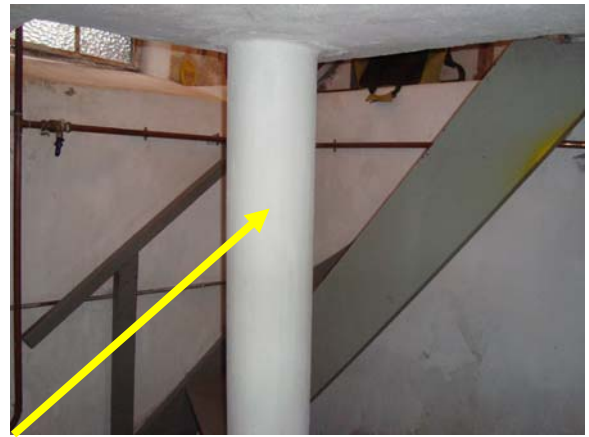
| Ruimte | Object | Kenmerken | Beschrijving/opmerkingen |
|---|---|---|---|
| nr 5/ binnenzijde | pilaar in kelder | Type: Asbestcement/ ronde<br>buis/diameter 225 mm<br>Hoeveelheid: ca 1,75 m <sup>1</sup><br>Bevestiging: in beton gestort<br>Hechtgebonden<br>Risicoklasse: 2 | |

| Naam ruimte | Object | Monster | Type | Risico - Klasse | Omschrijving | Foto |
|---|---|---|---|---|---|---|
| nr 5/<br>binnenzijde | pilaar in kelder | m2.1 | M | 2 | - | 10 |

Afbeelding 10: nr 5/ binnenzijde/pilaar in kelder

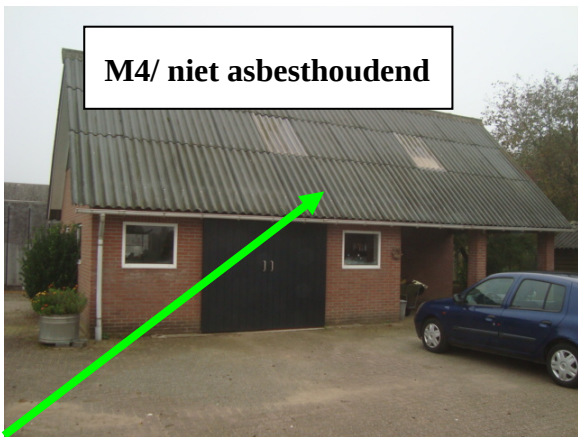
| Naam ruimte | Object | Monster | Type | Risico - Klasse | Omschrijving | Foto |
|---|---|---|---|---|---|---|
| schuur A | golfplaten op het dak | m4 | M | n.v.t. | Niet asbesthoudend. | 11 |

Afbeelding 11: schuur A/golfplaten op het dak

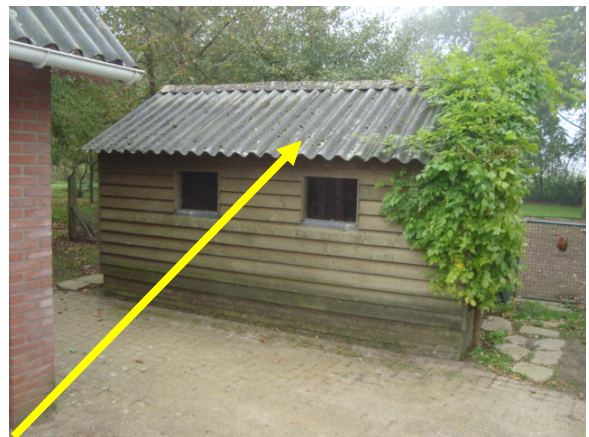
| Ruimte | Object | Kenmerken | Beschrijving/opmerkingen |
|---|---|---|---|
| schuur B | golfplaten op het<br>dak | Type: Asbestcement golfplaten<br>Hoeveelheid: ca 16 m <sup>2</sup><br>Bevestiging: Bouten met 6 kant (dop 12)<br>Hechtgebonden<br>Risicoklasse: 2 | |

| Naam ruimte | Object | Monster | Type | Risico - Klasse | Omschrijving | Foto |
|---|---|---|---|---|---|---|
| schuur B | golfplaten op het dak | m6.1 | M | 2 | - | 12 |

Afbeelding 12: schuur B/golfplaten op het dak

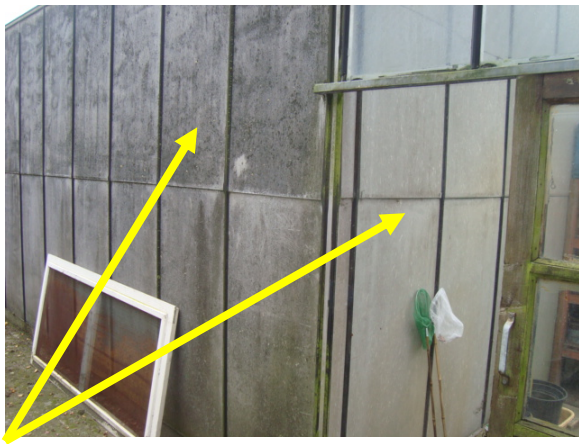
| Ruimte | Object | Kenmerken | Beschrijving/opmerkingen |
|---|---|---|---|
| broeikas | gevelbeplating | Type: Asbestcement/ vlakke plaat<br>3mm<br>Hoeveelheid: ca 150 m <sup>2</sup><br>Bevestiging: geklemd<br>Hechtgebonden<br>Risicoklasse: 2 | rondom |

| Naam ruimte | Object | Monster | Type | Risico - Klasse | Omschrijving | Foto |
|---|---|---|---|---|---|---|
| broeikas | gevelbeplating | m5 | M | 2 | - | 13 |

Afbeelding 13: broeikas/gevelbeplating

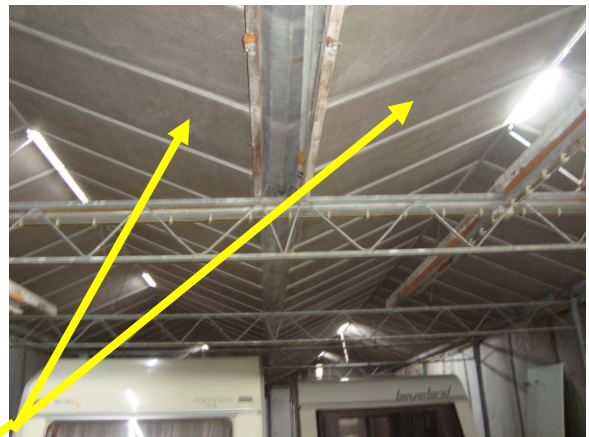
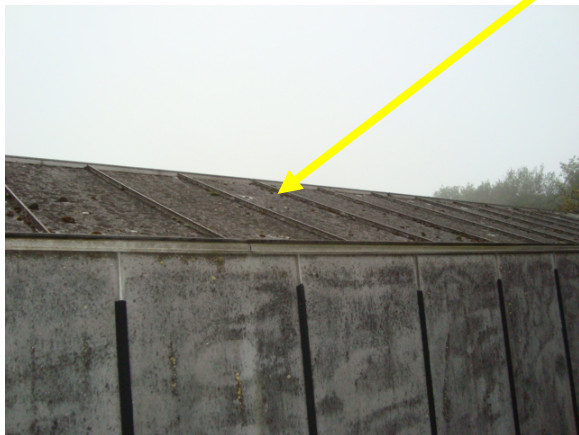
| dakbeplating | Type: Asbestcement/ vlakke plaat<br>3mm<br>Hoeveelheid: ca 152 m <sup>2</sup><br>Bevestiging: geklemd<br>Hechtgebonden<br>Risicoklasse: 2 |

| Naam ruimte | Object | Monster | Type | Risico - Klasse | Omschrijving | Foto |
|---|---|---|---|---|---|---|
| | dakbeplating | m5.1 | M | 2 | - | 14, 15 |

Afbeelding 14: broeikas/dakbeplating

Afbeelding 15: broeikas/dakbeplating

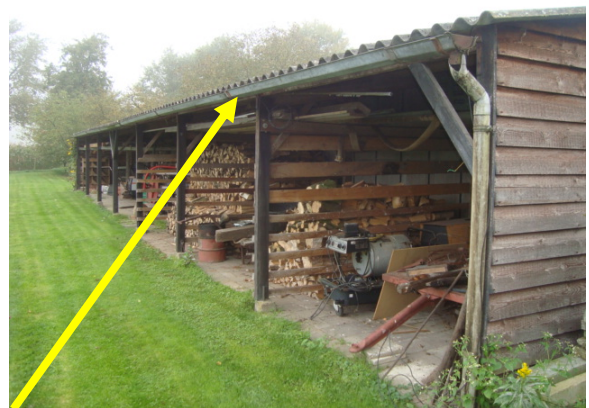
| golfplaten op houtopslag | Type: Asbestcement golfplaten<br>Hoeveelheid: ca 67 m <sup>2</sup><br>Bevestiging: Bouten met 6 kant (dop 12)<br>Hechtgebonden<br>Risicoklasse: 2 |

| Naam ruimte | Object | Monster | Type | Risico - Klasse | Omschrijving | Foto |
|---|---|---|---|---|---|---|
| | golfplaten op houtopslag | m6 | M | 2 | - | 16 |

Afbeelding 16: broeikas/golfplaten op houtopslag

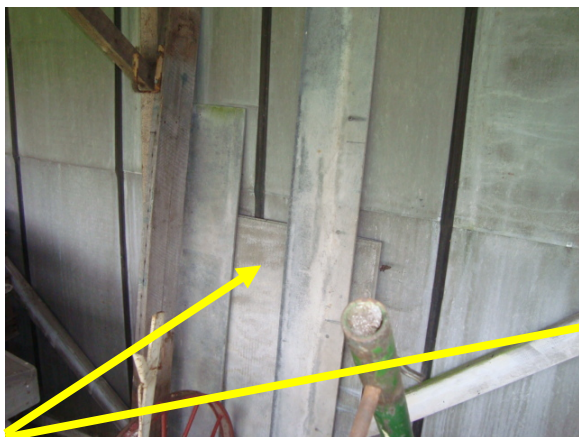
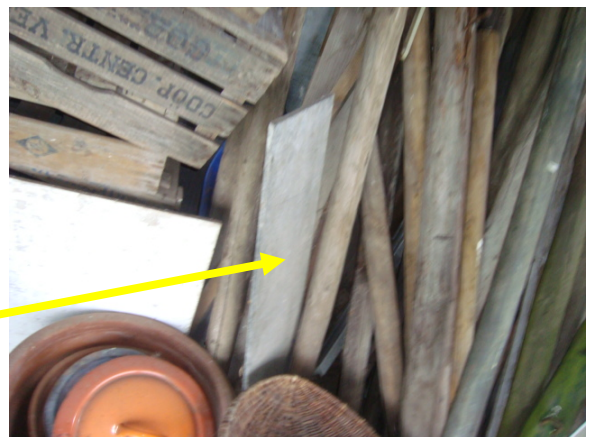
| restanten onder hout opslag | Type: Asbestcement/ vlakke plaat<br>3mm<br>Hoeveelheid: ca 4 m <sup>2</sup><br>Bevestiging: Los<br>Hechtgebonden<br>Risicoklasse: 2 |

| Naam ruimte | Object | Monster | Type | Risico - Klasse | Omschrijving | Foto |
|---|---|---|---|---|---|---|
| | restanten onder hout opslag | m5.2 | M | 2 | - | 17, 18 |

Afbeelding 17: broeikas/restanten onder hout opslag

Afbeelding 18: broeikas/restanten onder hout opslag
