## Bomen Effect Analyse

### Aanleg verharding ten behoeve van uitrit

Veldkamperstraat, Westendorp

19 oktober 2022

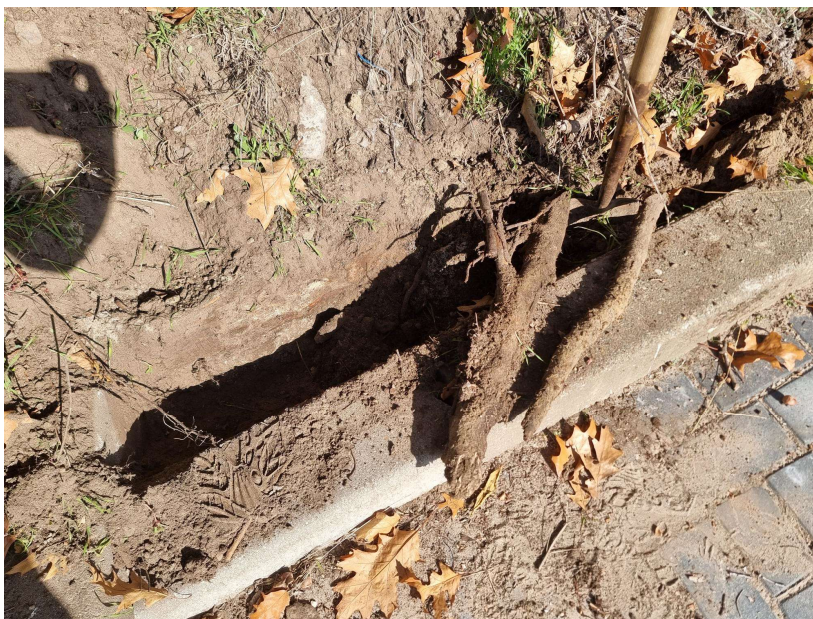
Het gaat om 1 Amerikaanse eik, diameter 63 cm en 1 es diameter 51 cm, met een groeiplaats die bestaat uit een heesterborder van circa 2 meter breed, aan één zijde asfalt met een goot en aan de andere zijde een weg uit halfverharding. Bij de Amerikaanse eik is te zien dat recent herstelwerkzaamheden aan het asfalt hebben plaatsgevonden. Hierbij zijn enkele wortels verwijderd. Restanten hiervan zijn aangetroffen. Het betreft wortels tot 5 cm diameter, het totale wortelverlies lijkt mee te vallen en wordt geschat op 5 tot maximaal 10 %.

*Afb 1: Aangetroffen wortelresten bij herstelwerkzaamheden asfalt*

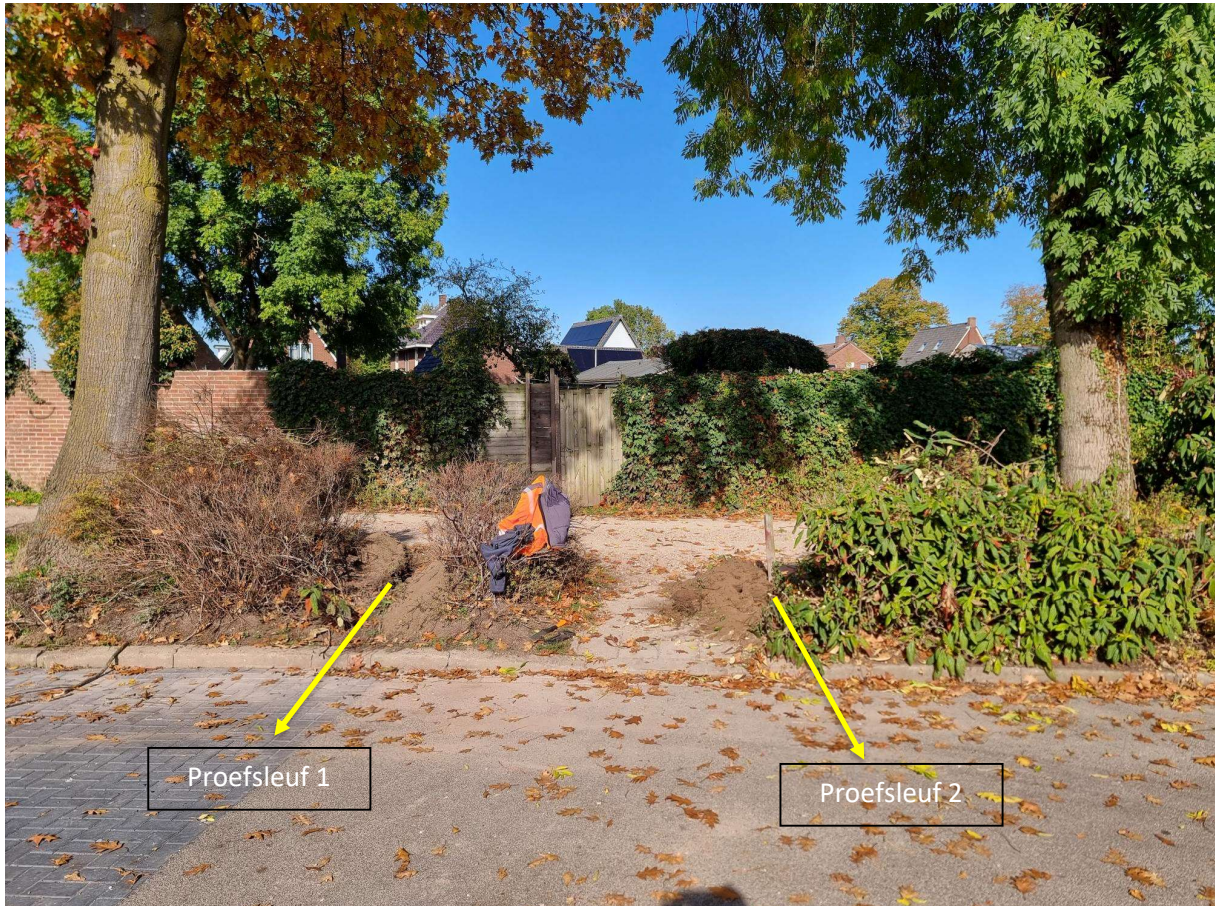
De bodemopbouw en wortelprojectie zijn in beeld gebracht door op 2 relevante locaties een proefsleuf te graven, namelijk ter plaatse van de buitenzijde van de nieuw te realiseren inrit. Hierbij is rekening gehouden met enige extra ruimte nodig voor het cunet.

De locaties zijn weergegeven in onderstaande afbeelding.

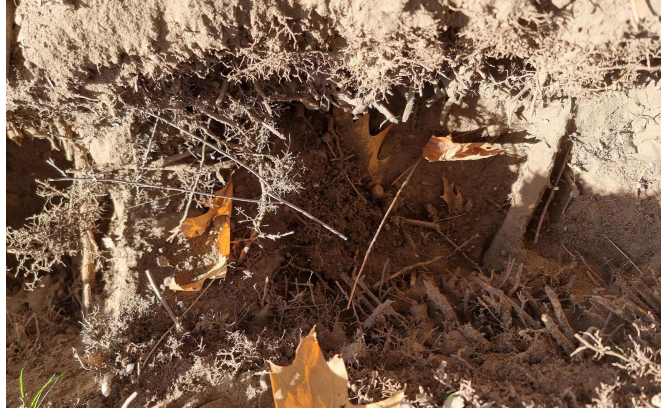
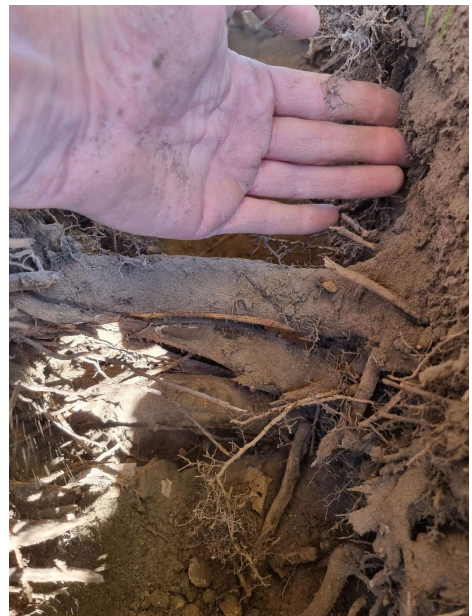
### *Proefsleuf 1:*

Gegraven bij de Amerikaanse eik, op 200 cm uit de stamvoet.

Van 0 tot 25 cm diepte is sprake van een intensieve beworteling. Met haarwortels. Een deel van deze beworteling is van de aanwezige heesters. maximale dikte van de beworteling was circa 1 cm Ø. Dit betreft beworteling met een functie voor met name water- en voedingsvoorziening. Verder intensieve beworteling met haarwortels.

Op een diepte van 25 cm bevinden zich enkele dikkere wortels, met een diameter van 4, 4, en 3 cm Ø. Daaronder bevindt zich tot een diepte van 45 cm weinig beworteling.

Uitgaande van het creëren van de nieuwe inrit midden tussen de beide bomen, betekent dit dat het cunet uitgegraven zal moeten worden op circa 2 meter vanuit de stamvoet, met een diepte van circa 50 cm. Aan de overige zijden blijft de situatie onveranderd. Voor de Amerikaans eik geldt in dit geval dat er een wortelverlies van circa 5 tot maximaal 10% op zal treden en er geen wortels dikker dan 4 cm verloren gaan. Het overgrote deel van de aanwezige beworteling in de af te graven zone bestaat uit haarwortels tot circa 1 cm dikte. Dit wortelverlies is acceptabel en kan door de boom gecompenseerd worden in de overige doorwortelbare ruimte. Er is geen sprake van stabiliteitsverlies.

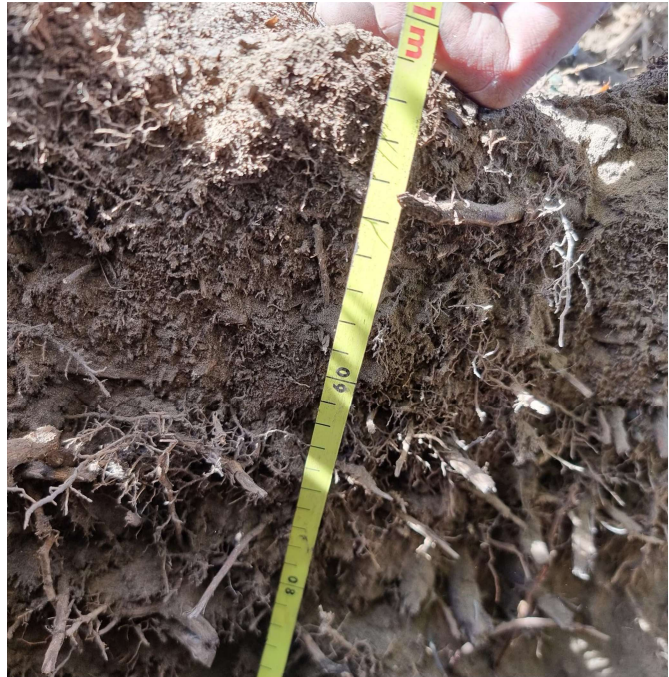
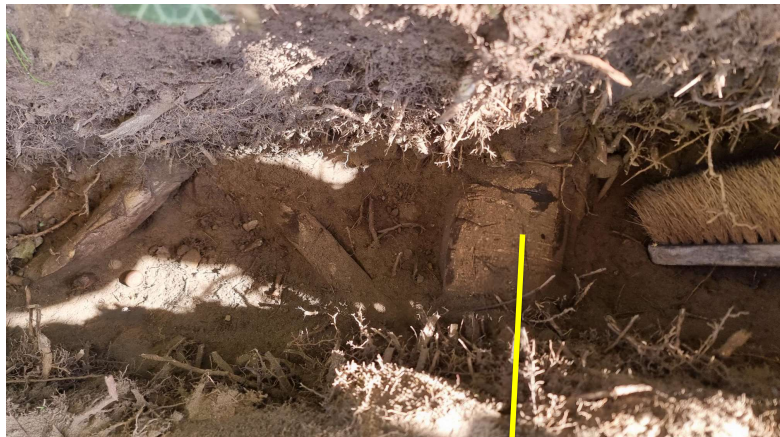
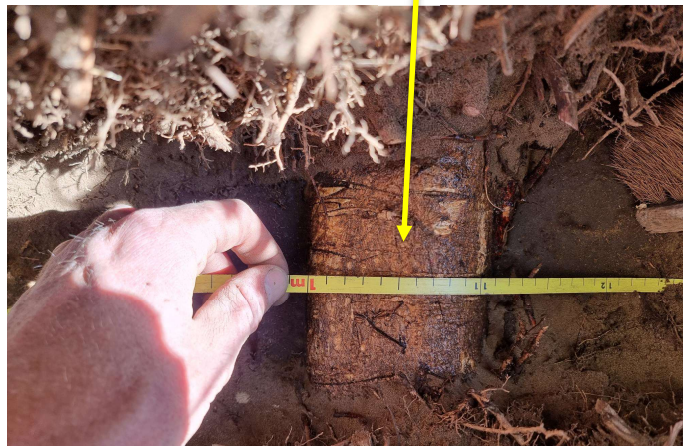
*Proefsleuf 2:*

Gegraven bij de es, op 220 cm uit de stamvoet.

Van 0 - 25 cm diepte is de bodem intensief beworteld met fijne beworteling, haarwortels tot 1 cm Ø, deels behorend bij de aanwezige heesters.

Op 25 cm diepte bevinden zich 2 wortels van 3 cm Ø en een dikke gestelwortel met een diameter van 12 cm. Deze gestelwortel bevindt zich in het midden van het plantvak en lijkt horizontaal te verlopen.

Ook bij de es zal bij het creëren van de in/uitrit op circa 2 meter uit de stamvoet tot een diepte van 50 cm gegraven worden. Hier bevindt zich, naast enkele dunnere wortels en een pakket haarwortels, de dikke gestelwortel van 12 cm diameter. Deze wortel is van groot belang voor de boom, vanwege stabiliteit en opnemend vermogen van vocht en voedingsstoffen. In geval van het verlies van circa 25-40% van de opnamecapaciteit bij deze boom zal de conditie een zware terugval krijgen. Zodra de boom in blad komt en zich droog weer voordoet, ontstaat in eerste instantie een vocht tekort vanwege het gebrek aan opnamewortels. Ook wordt de boom vatbaarder voor aantastingen als essentaksterfte, honingzwam en fluweelpootje.

Naast opnamecapaciteit verliest de boom ook een groot deel van zijn stabiliteit. Naar verwachting bevinden zich onder de verharding aan beide zijden relatief weinig wortels, waardoor het verlies van de relatief dikke wortel de stabiliteit fors kan verminderen. De boom wordt hierdoor gevoelig voor windworp.

Om ook boom 2 duurzaam te kunnen behouden dient in ieder geval het verlies van de dikke gestelwortel voorkomen te worden. Dit kan op meerdere manieren. In het beste geval blijft het huidige beplantingsvak onder de kroonprojectie als zodanig behouden door de planvorming te wijzigen en mogelijk ergens anders een verbinding tussen beide wegen te maken. Opschuiven van de in/uitrit richting de eik is geen reële mogelijkheid, omdat de dikke wortel horizontaal in de richting van de eik loopt en hierbij alsnog verloren zal gaan.

Een goede tweede optie is om een “zwevende” verhardingsbrug over de bewortelde zone aan te brengen (bijlage 1). Deze kan bestaan uit een betonnen of metalen constructie rustend op poeren, die zo geplaatst worden dat met name de dikke gestelwortel intact blijft. Er dient minimaal 5 cm ruimte over te blijven tussen de wortel en de plaat, om latere opdruk te voorkomen. Hierbij kan onder deze plaat bomengrond aangebracht worden, maar de plaat dient iets vrij te blijven van de aangebrachte grond om problemen met verdichting te voorkomen en een ongestoorde uitwisseling van bodemgassen mogelijk te maken.
