# ASBESTINVENTARISATIE

Gebouwen gelegen aan de Uiftseweg 87/87B in Silvolde

**Onderzoek uitgevoerd d.d.** : 20 september 2022  
**Rapportagedatum** : 23 september 2022  
**Datum autorisatie** : 23 september 2022  
**Rapport geldig tot** : 23 september 2025

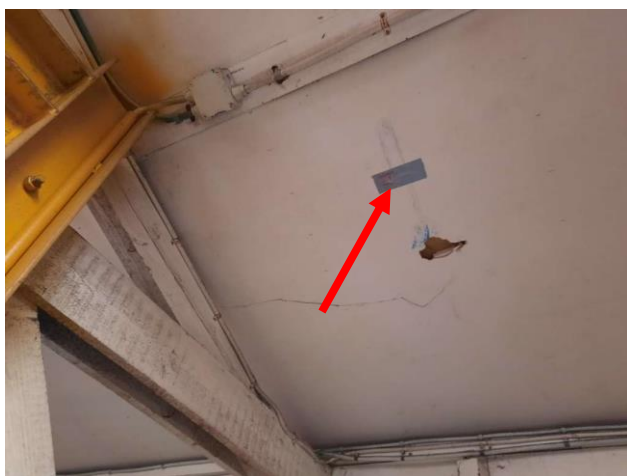
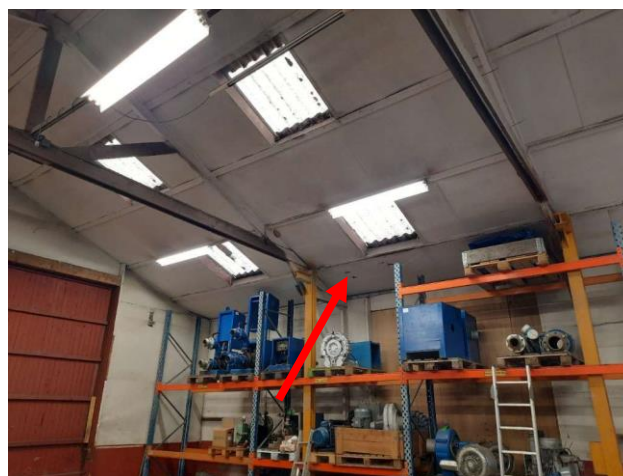
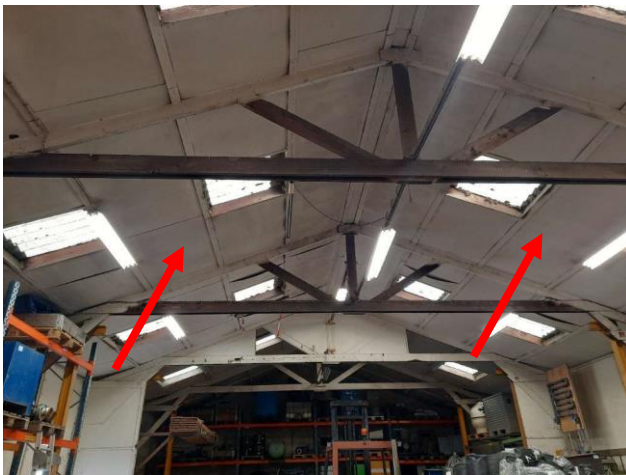
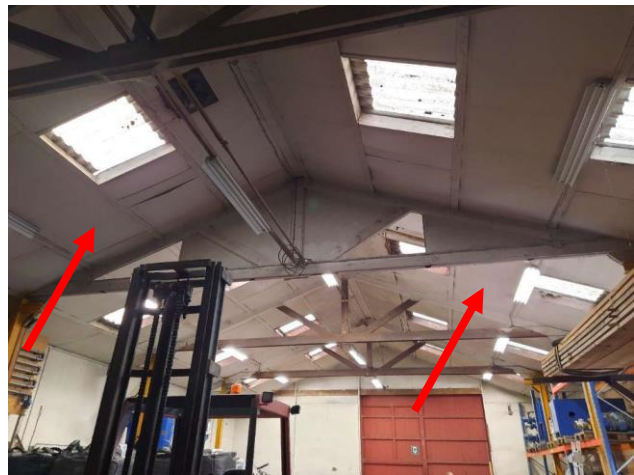
| Bron | 1 |
| Omschrijving | Plaat |
| Mate van verweerdheid | Niet |
| Mate van beschadiging | Licht |
| Hoeveelheid | 280 m <sup>2</sup> |
| Percentage | Chrysotiel 10-15% |
| Risicoklasse SMA-rt | 2 binnensanering |

MM01, vlakke platen binnenzijde dak gebouw 2

Situering MM01, vlakke platen binnenzijde dak gebouw 2

Overzicht vlakke platen binnenzijde dak gebouw 2

| Bron | 1 |
|---|---|
| Aanbevelingen | Geen direct risico, bron verwijderen voorafgaand aan renovatie en/of sloop. |

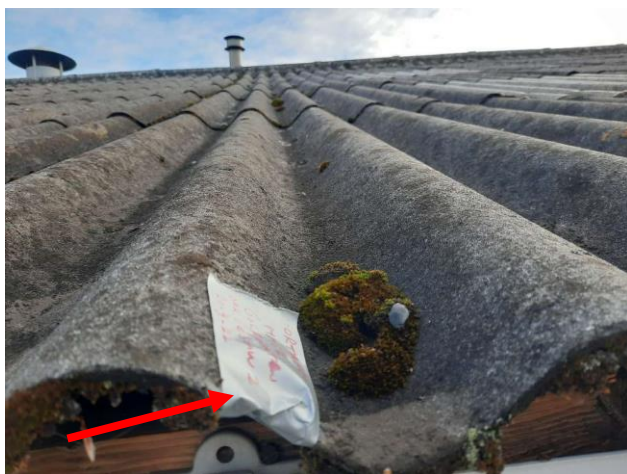
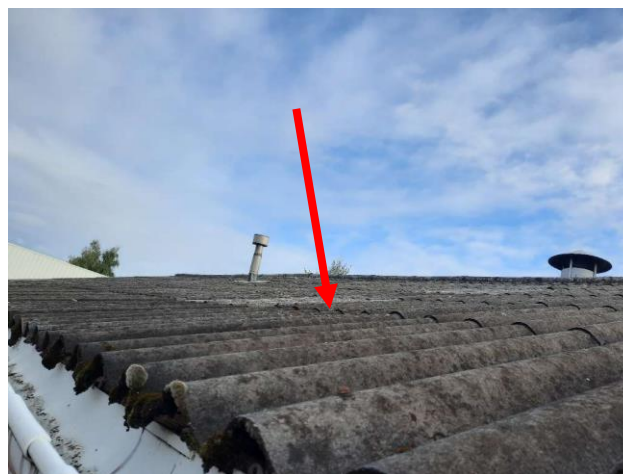
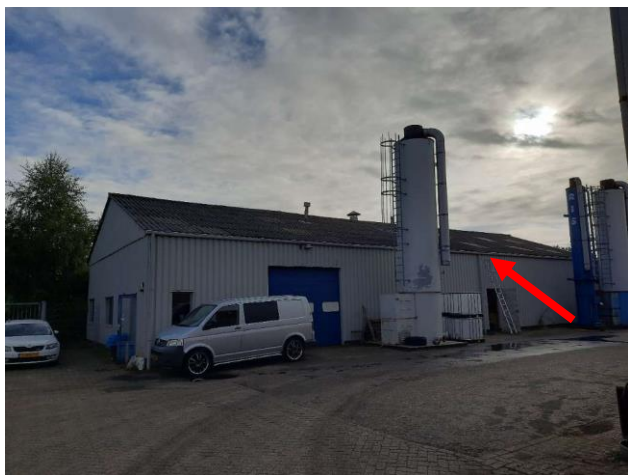
| Bron | 2 |
| Omschrijving | Dakbeplating |
| Mate van verweerdheid | Licht |
| Mate van beschadiging | Licht |
| Hoeveelheid | 420 m <sup>2</sup> |
| Percentage | Chrysotiel 10-15% |
| Risicoklasse SMA-rt | 2 buitensanering |
| Opmerkingen | Hoeveelheid is inclusief nokstukken. |

MM02, golfplaten en nokstukken dak gebouw 2

Golfplaten en nokstukken dak gebouw 2

Situering MM02, golfplaten en nokstukken dak gebouw 2

| Bron | 2 |
|---|---|
| Aanbevelingen | Geen direct risico, bron verwijderen voorafgaand aan renovatie en/of sloop. |

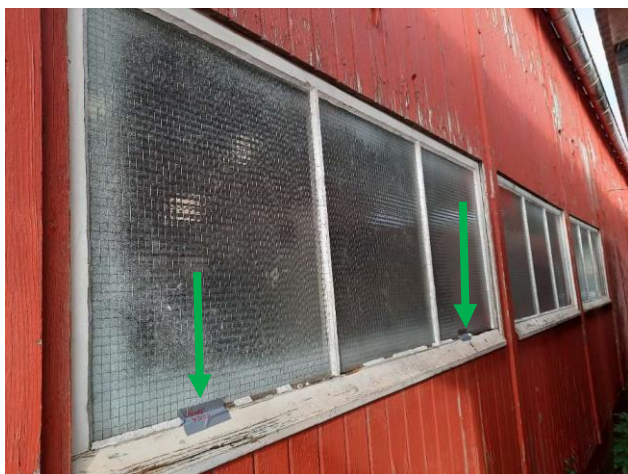
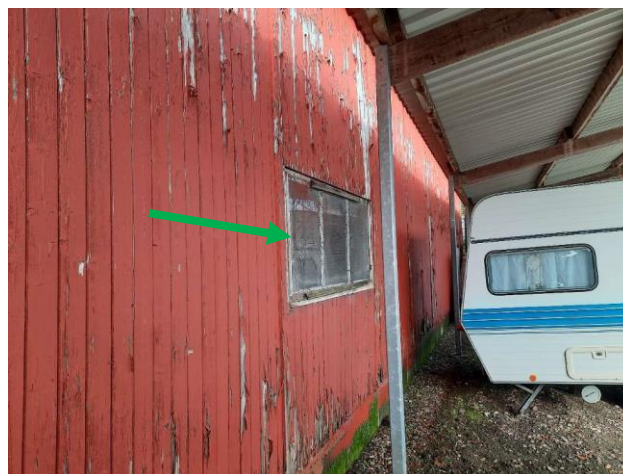
| Bron | 3 |
|---|---|
| Asbesthoudend | Nee |
| Opmerkingen | MM03 betreft een samengesteld monster van de visueel gelijkende stopverf. |

Situering MM03, stopverf glas achtergevel gebouw 2

Stopverf draadglas achtergevel gebouw 2

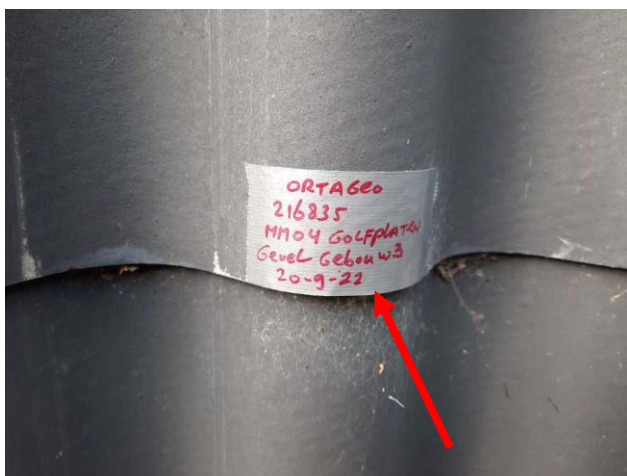
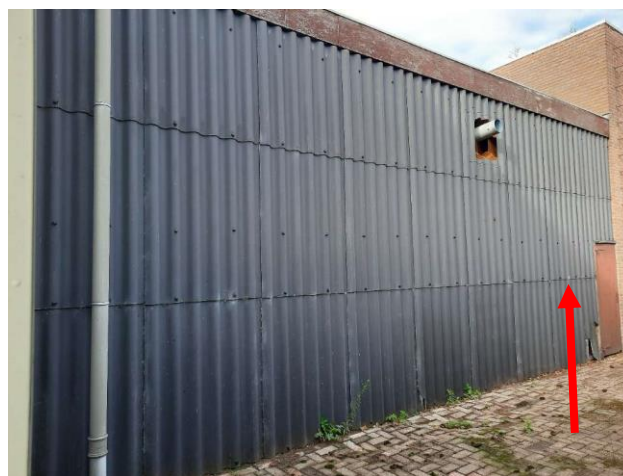
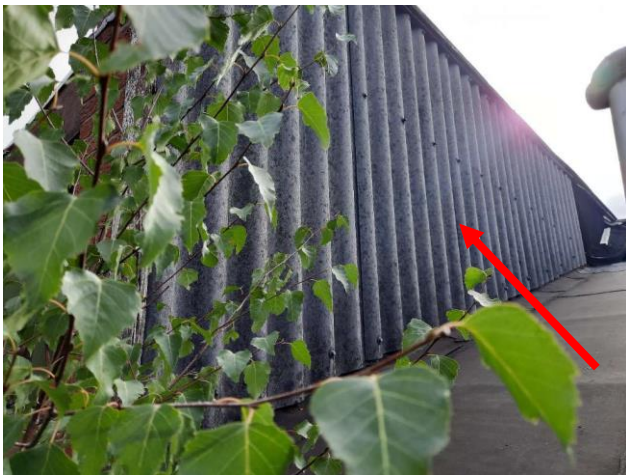
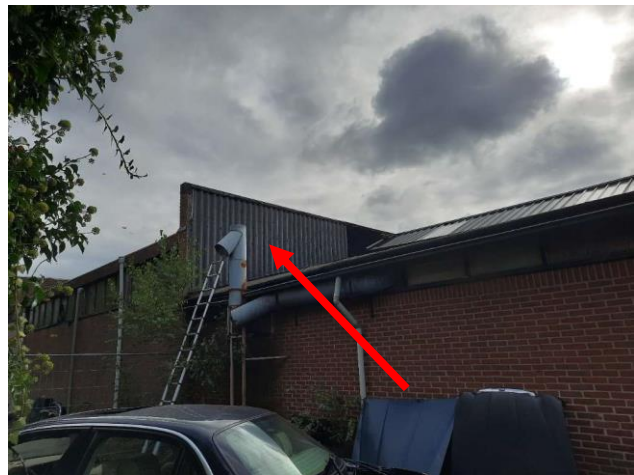
| Bron | 4 |
|---|---|
| Omschrijving | Gevelbeplating gebouw 3 |
| Mate van verweerdheid | Licht |
| Mate van beschadiging | Licht |
| Hoeveelheid | 30 m <sup>2</sup> |
| Percentage | Chrysotiel 10-15% |
| Risicoklasse SMA-rt | 2 buitensanering |
| Opmerkingen | Betreft 2 zijgevels (deels) van gebouw 3, lokale beschadiging. |

MM04, golfplaten zijgevel (deels) gebouw 3

Situering MM04 en overzicht golfplaten zijgevel (deels) gebouw 3

Overzicht gevelbeplating (deels) gebouw 3

| Bron | 4 |
|---|---|
| Aanbevelingen | Geen direct risico, bron verwijderen voorafgaand aan renovatie en/of sloop. |

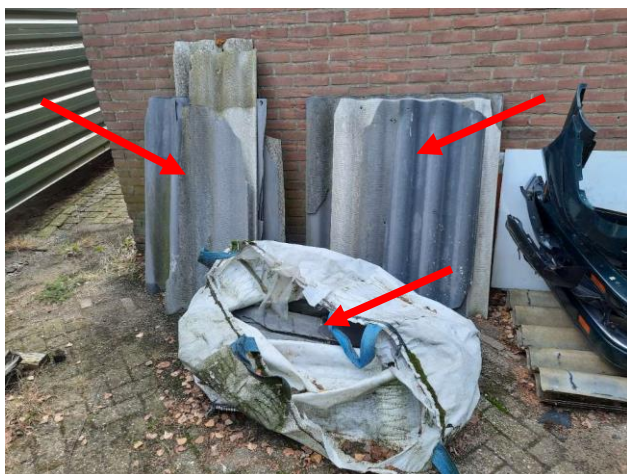
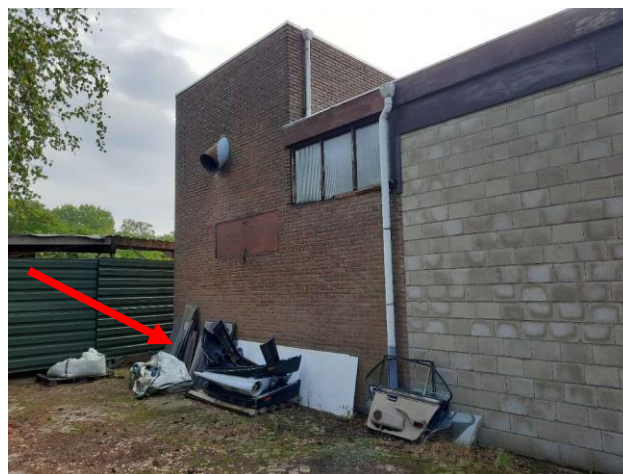
| Bron | 5 |
|---|---|
| Omschrijving | Losse platen gebouw 3 |
| Mate van beschadiging | Ernstig |
| Hoeveelheid | 35 stuks |
| Percentage | Chrysotiel 10-15% |
| Risicoklasse SMA-rt | 2 buitensanering |
| Opmerkingen | Betreft 35 stuks losse delen golfplaat t.p.v. zijgevel gebouw 3 welke deels in een big-bag zitten. |

Ref.MM04, losse delen golfplaat zijgevel gebouw 3

Situering losse delen golfplaat zijgevel gebouw 3

| Bron | 5 |
|---|---|
| Aanbevelingen | Geen direct risico, bron verwijderen voorafgaand aan renovatie en/of sloop. |

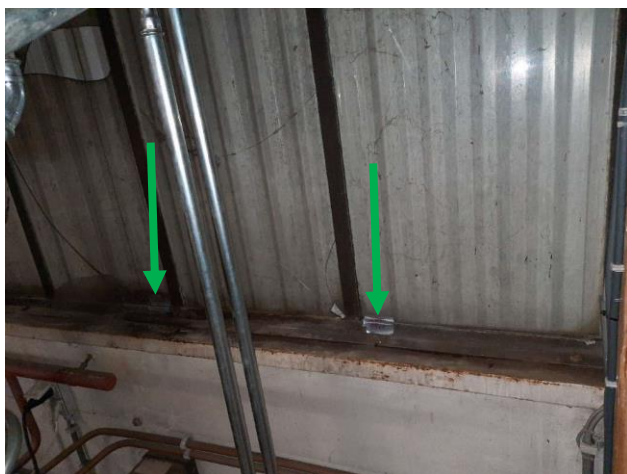
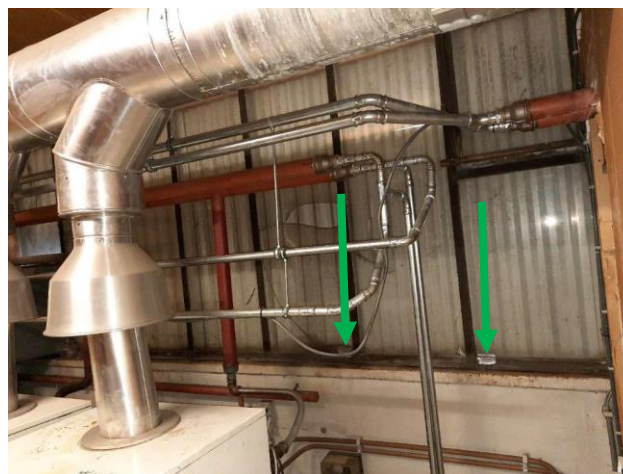
| Bron | 6 |
|---|---|
| Asbesthoudend | Nee |
| Opmerkingen | MM05 betreft een samengesteld monster van de visueel gelijkende kit van de ramen t.p.v. de CV-ruimte. |

Situering MM05, beglazingskit stalen ramen cv-ruimte  
gebouw 1

MM05, beglazingskit stalen ramen cv-ruimte gebouw 1

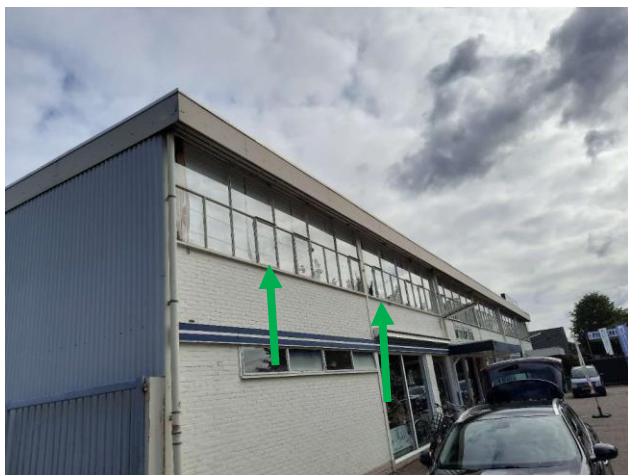
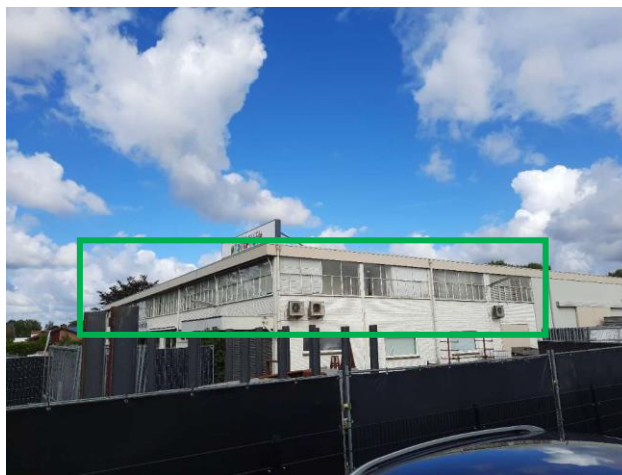
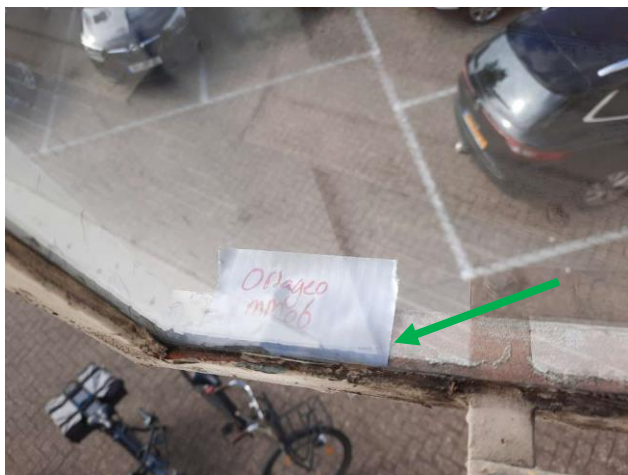
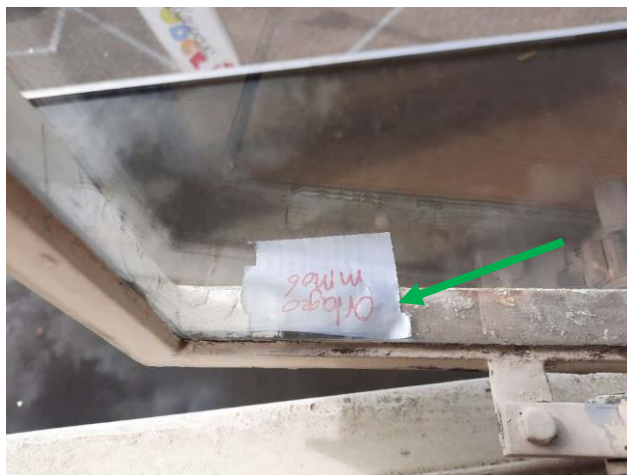
| Bron | 7 |
|---|---|
| Opmerkingen | Betreft stopverf van de stalen raampartijen van de voor- en rechtergevel van gebouw 1. De overige raampartijen zijn aanwezig achter de gevelbekleding en worden in fase 2 beoordeeld tijdens het destructief onderzoek.<br>MM06 betreft een samengesteld monster van de visueel gelijkende stopverf. |

Situering MM06, stopverf stalen raampartijen voor- en rechtergevel gebouw 1

Overzicht stopverf stalen raampartijen voor- en rechtergevel gebouw 1

MM06, stopverf stalen raampartijen voor- en rechtergevel  
gebouw 1

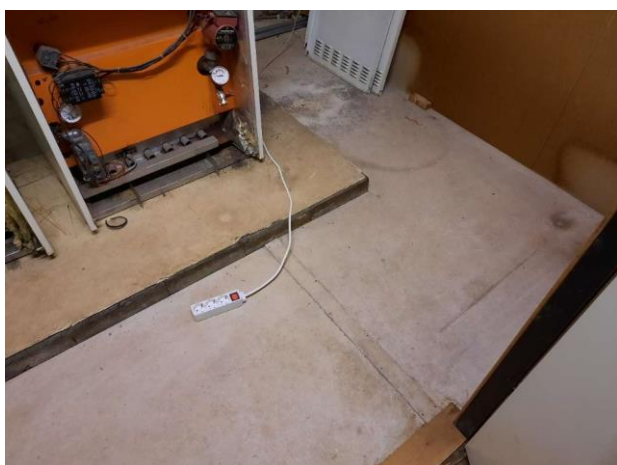
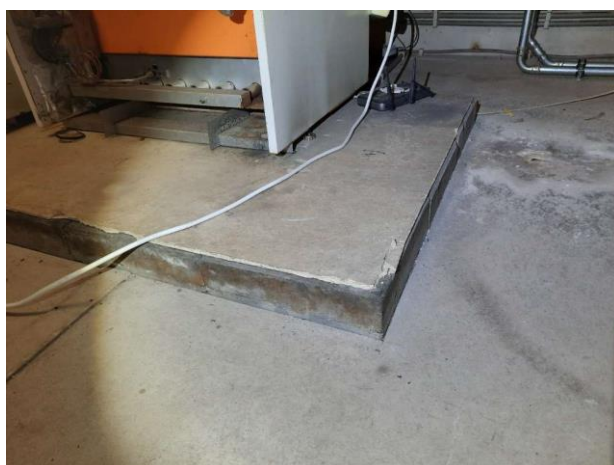
"Nieuwe" brandwerende beplating ketelruimte 1e verdieping gebouw 1

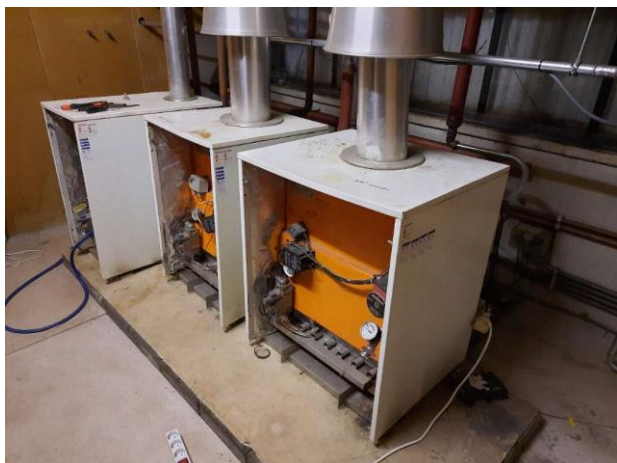
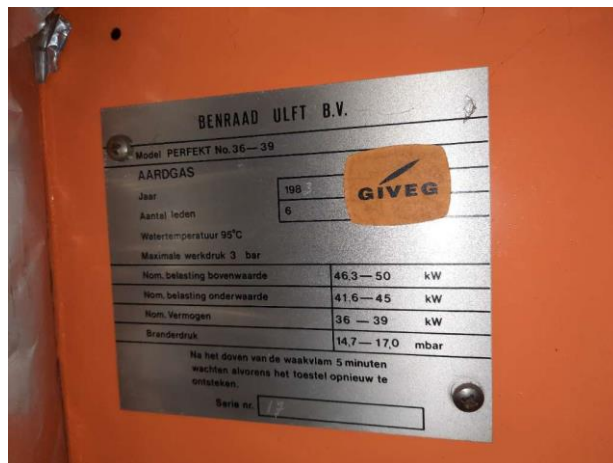
CV- ketels Benraad 1983, ketelruimte 1e verdieping  
gebouw 1, niet asbesthoudend conform "Kleintje Asbest"
