## Asbestinventarisatierapport

Veldweg 14-16  
te Gendringen  
'Woonhuis met bijgebouwen'

| <b>Projectnummer:</b> | K2440034 |

In opdracht van 't Bonte Paard Advies is door De Klinker B.V. een asbestinventarisatie uitgevoerd ten behoeve van een woonhuis met bijgebouwen op de locatie Veldweg 14-16 te Gendringen (gemeente Oude IJsselstreek).

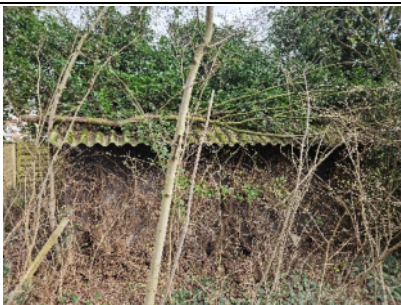
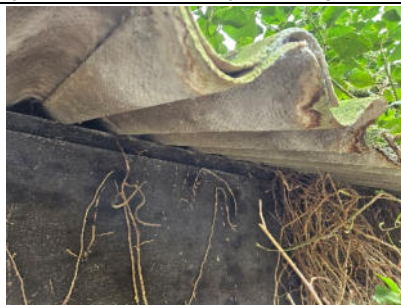
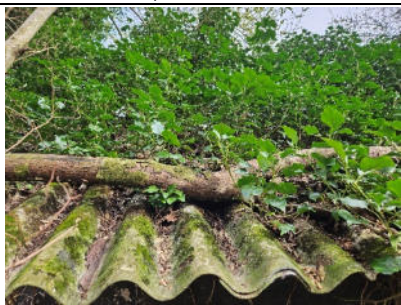
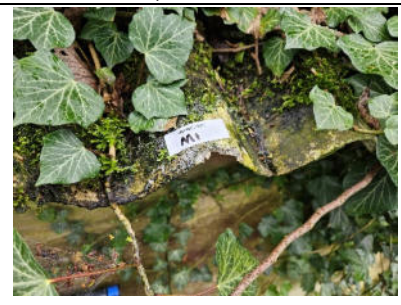
| Bronnr. | Ruimte | Toepassing | Afmeting | Risicoklasse |
|---|---|---|---|---|
| 1 | Schuur C (dak) | Golfplaten dakbedekking | Ca. 25 m <sup>2</sup> | 2 buitensanering |

| Foto 1 Foto voor bron 1 | Foto 2 Foto voor bron 1 |
| Foto 3 Foto voor bron 1 | Foto 4 Foto voor bron 1 |

| <b>Opmerking</b> | Daar waar sprake is van ernstig verweerde hechtgebonden asbesttoepassingen wordt geadviseerd de te verwijderen toepassing voor verwijdering te impregneren met een voor asbestsanering geschikt middel totdat de niet-hechtgebonden toepassing verzadigd is. |
| <b>Opmerking:</b><br>Het golfplaten dak is sterk begroeid met mossen en begroeiing. Geadviseerd wordt om de mossen en begroeiing niet te verwijderen maar gelijktijdig met de golfplaten te saneren en als asbesthoudend af te voeren. | |

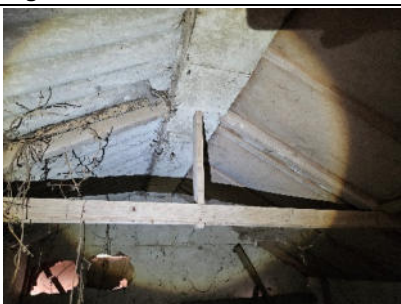
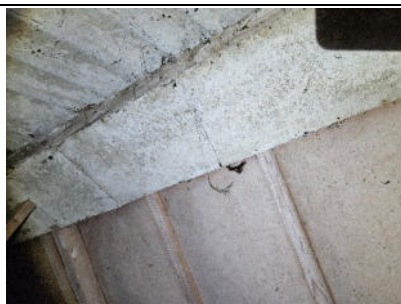
| Bronnr. | Ruimte | Toepassing | Afmeting | Risicoklasse |
|---|---|---|---|---|
| 2.2 | Schuur C (inpandig) | Aftimmering (balklaag) | Ca. 4 m <sup>1</sup> | 2 binnensanering |

| Foto 1 Foto voor bron 2.2 | Foto 2 Foto voor bron 2.2 |

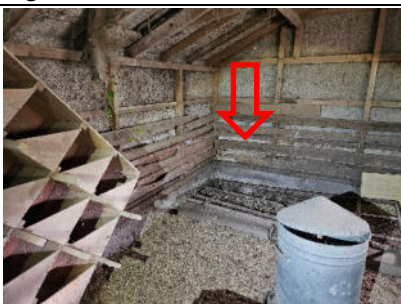
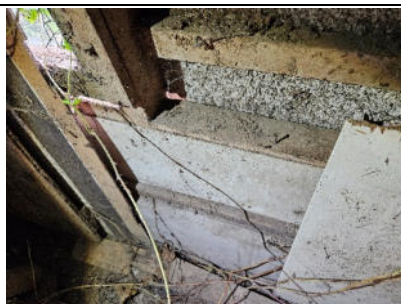
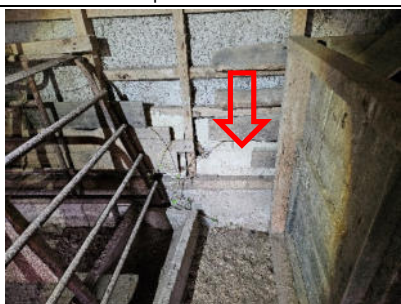
| Bronnr. | Ruimte | Toepassing | Afmeting | Risicoklasse |
|---|---|---|---|---|
| 5 | Schuur D (inpandig) | Wandbeplating (vlakke plaat) | Ca. 13 m <sup>2</sup> | 2 binnensanering |

| Foto 1 Foto voor bron 5 | Foto 2 Foto voor bron 5 |
| Foto 3 Foto voor bron 5 | Foto 4 Foto voor bron 5 |

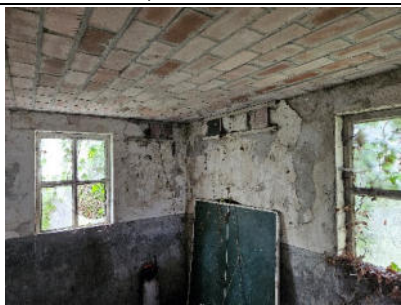
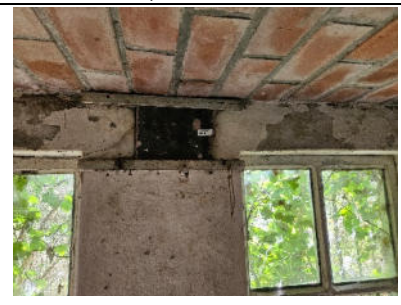
| Bronnr. | Ruimte | Toepassing | Afmeting | Risicoklasse |
|---|---|---|---|---|
| 11 | Schuur A (inpandig) | Ontluchtingsschuiven (vlakke plaat) | Ca. 12 stuks | 1- Binnensanering |

| Foto 3 Foto voor bron 11 | Foto 4 Foto voor bron 11 |

| <b>Opmerking:</b><br>Het betreft een gecontroleerde verwijdering zonder beschadiging en/of breuk van het asbesthoudende materiaal;<br>De toepassing (materiaal, object, constructie, installatie) wordt als geheel verwijderd waarbij geen bewerkingen aan het asbesthoudende materiaal nodig zijn. | |

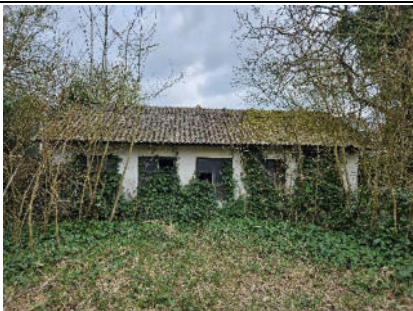
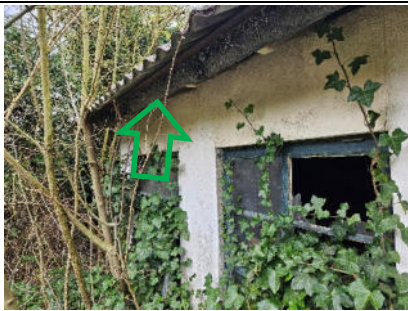
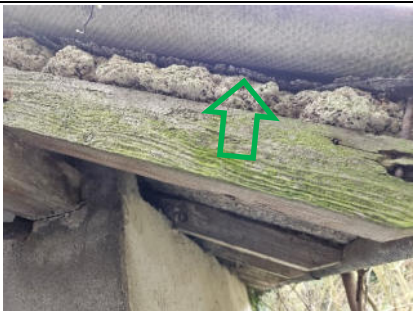
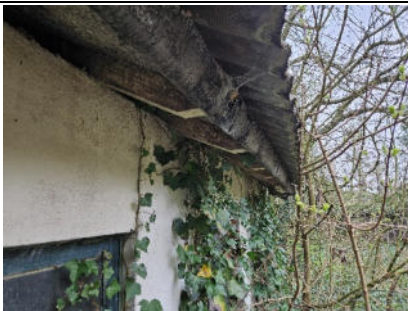
| <b>Opmerking</b> | Het bitumen (dakbedekking) bevindt zich onder de asbesthoudende golfplaten dakbedekking (bron 4) |
| Foto 1 Foto voor bron 13 | Foto 2 Foto voor bron 13 |
| Foto 3 Foto voor bron 13 | Foto 4 Foto voor bron 13 |
