## Asbestinventarisatierapport

### Keppelbroeksdijk 7 Westendorp

| <b>Projectnummer</b> | 2025-011 |
| <b>Betreft:</b> | Schuren A/B/C/F/E |

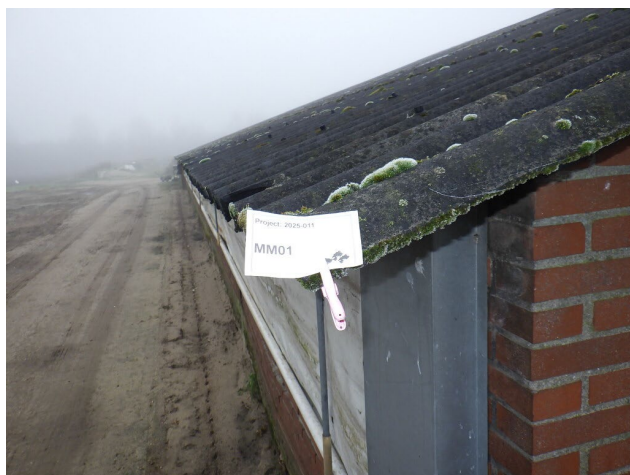
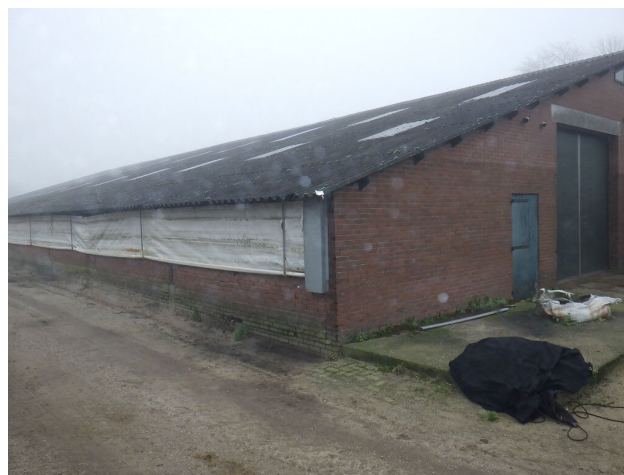
Monster locatie MM01

| Bronnummer | B.1 |
|---|---|
| <p>Bij een beschadiging of breuk is de kans op vezelemissie gering.<br/> Geen direct risico, bron verwijderen voorafgaand aan renovatie en/of sloop.<br/> Sanering door een gecertificeerd asbestverwijderingsbedrijf op termijn aan te bevelen</p> | |

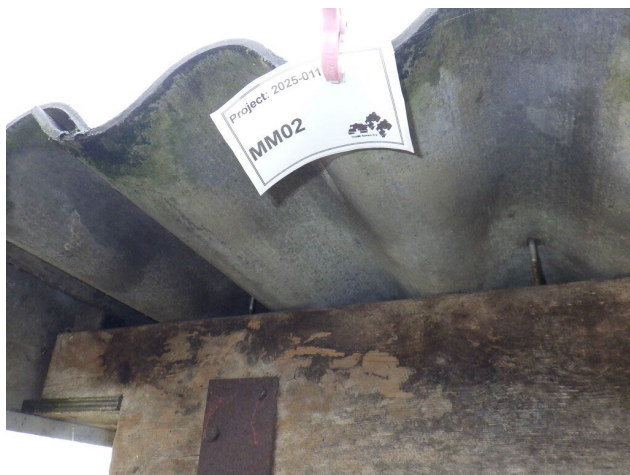
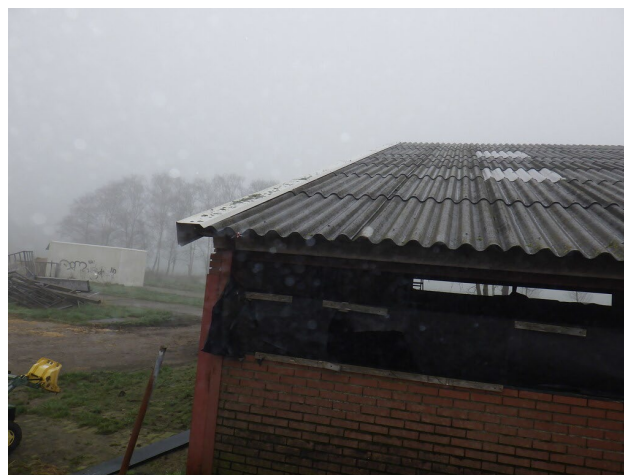
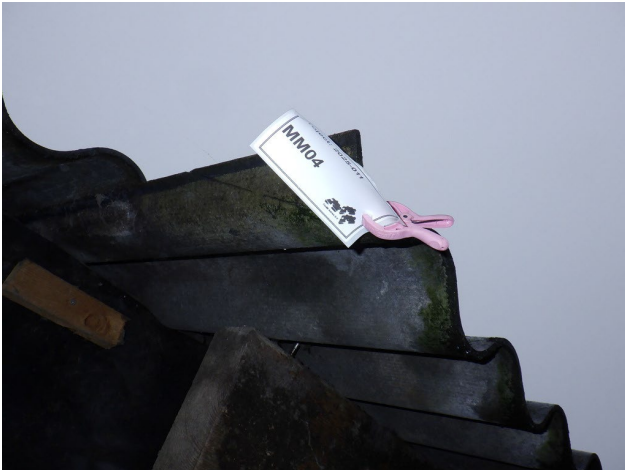
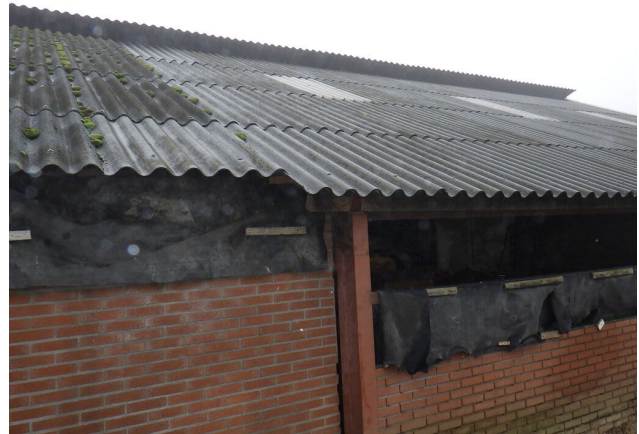
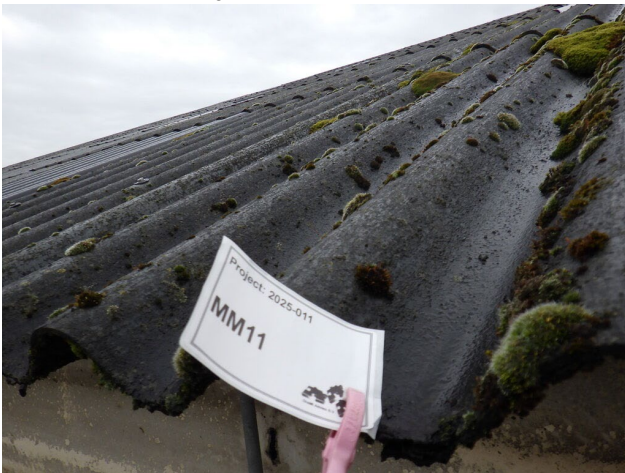
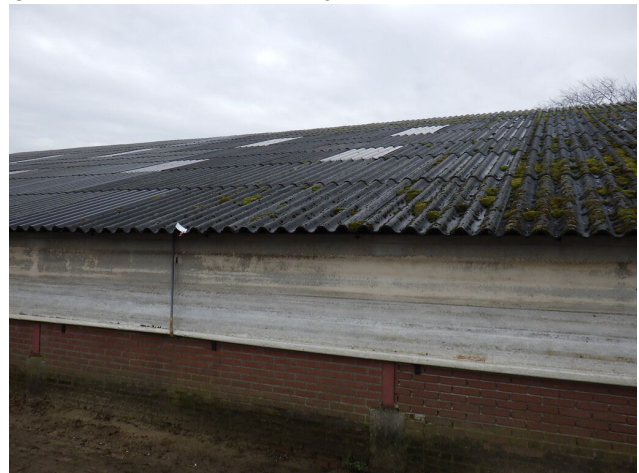
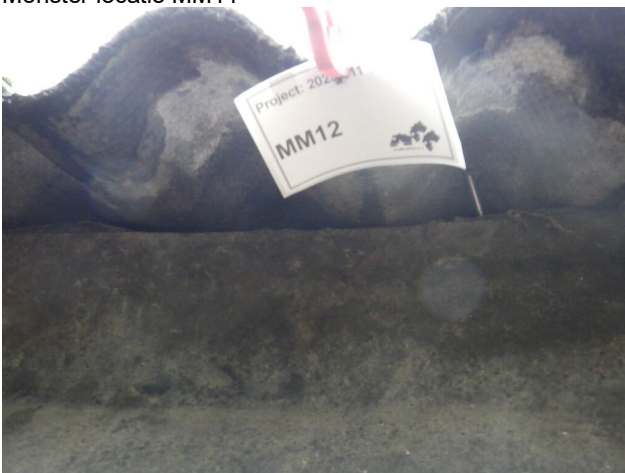
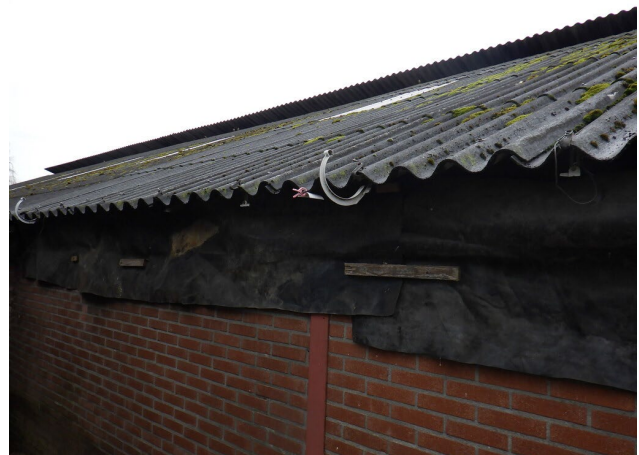
| <p>Bij een beschadiging of breuk is de kans op vezelemissie gering.<br/> Geen direct risico, bron verwijderen voorafgaand aan renovatie en/of sloop.<br/> Sanering door een gecertificeerd asbestverwijderingsbedrijf op termijn aan te bevelen<br/> Enkele platen zijn asbestvrij volgens monsternamen, gelet op de hoeveelheid is het gehele dak<br/> asbesthoudend te noemen</p> | |

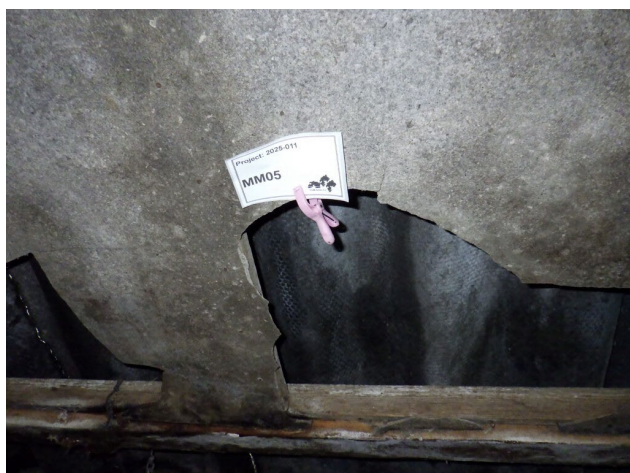
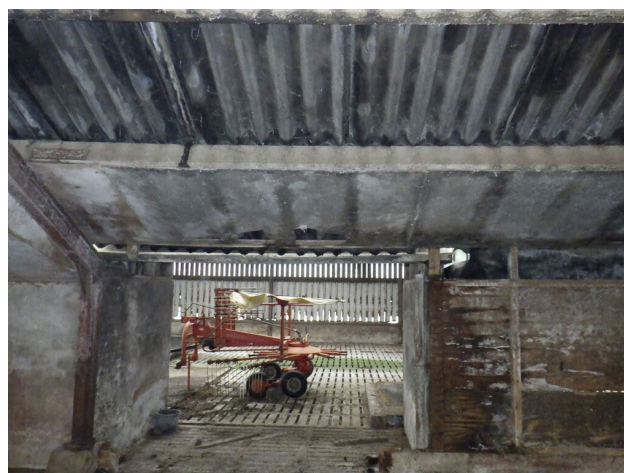
Monster locatie MM05

| <p>Bij een beschadiging of breuk is de kans op vezelemissie gering.<br/> Geen direct risico, bron verwijderen voorafgaand aan renovatie en/of sloop.<br/> Dit asbesthoudend materiaal voldoet aan de gestelde eisen in het Certificatieschema voor de<br/> Procescertificaten Asbestinventarisatie en Asbestverwijdering artikel 22 lid 11 waarmee dit materiaal (ook)<br/> onder de verwijderingstechniek openluchtcondities gerapporteerd mag worden. Voorafgaand aan de<br/> verwijdering van deze toepassing onder openluchtcondities dient het asbesthoudende dak van de stal geheel<br/> verwijderd te zijn en bij de verwijdering mag geen breuk ontstaan. Als blij verwijdering blijkt dat niet aan deze<br/> voorwaarden kan worden voldaan, dient de verwijderaar de containmenttechniek toe te passen. Om deze<br/> reden zijn SMA-rt's toegevoegd voor een openlucht situatie en een containmentsituatie.</p> | |

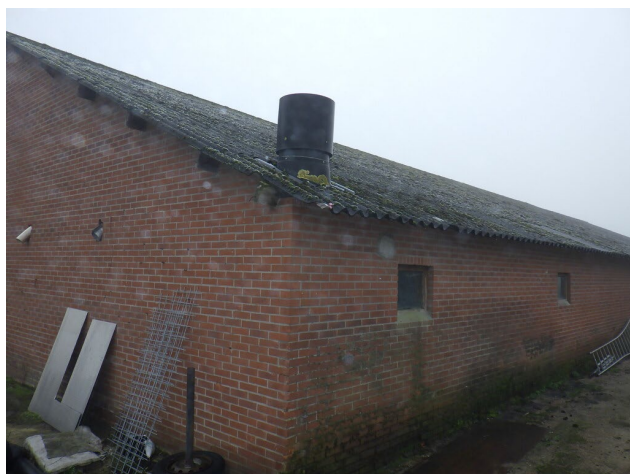
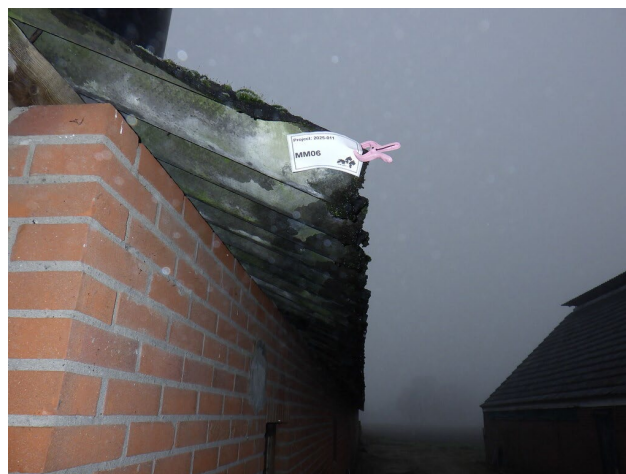
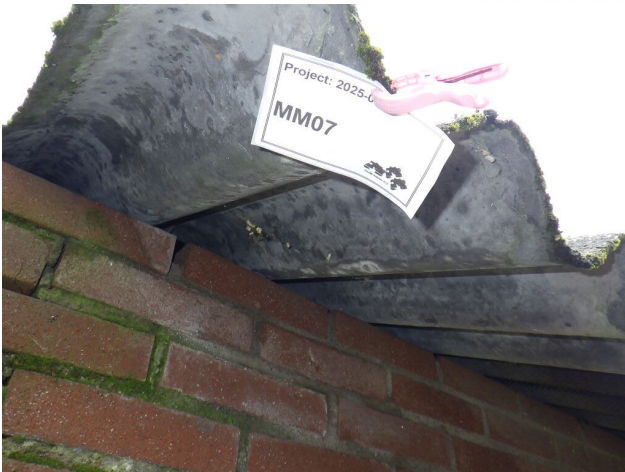
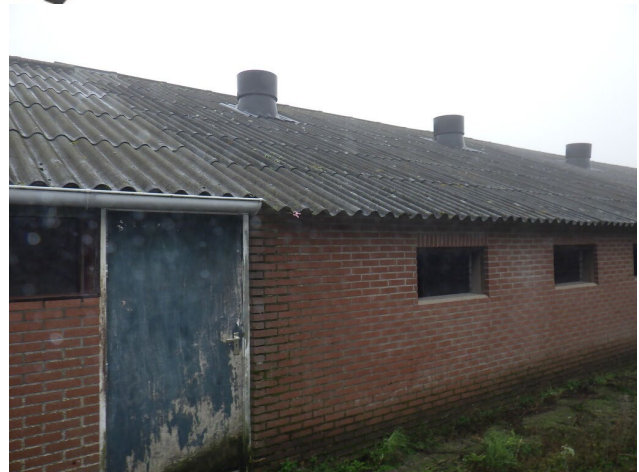
| <p>Bij een beschadiging of breuk is de kans op vezelemisatie gering.<br/> Geen direct risico, bron verwijderen voorafgaand aan renovatie en/of sloop.<br/> Sanering door een gecertificeerd asbestverwijderingsbedrijf op termijn aan te bevelen</p> | |

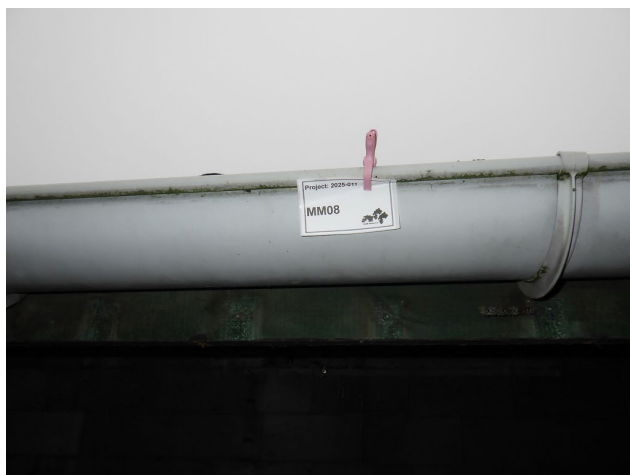
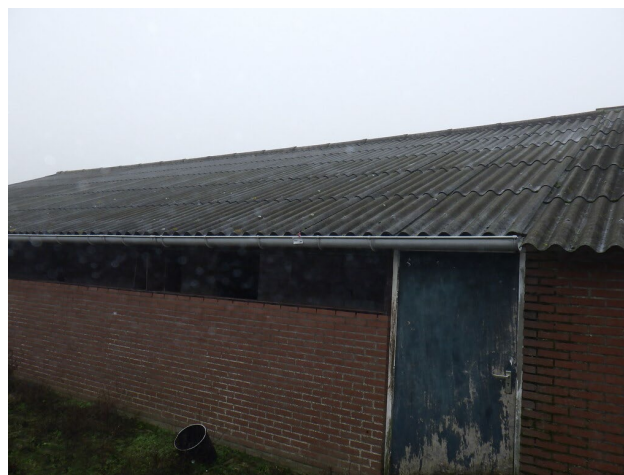
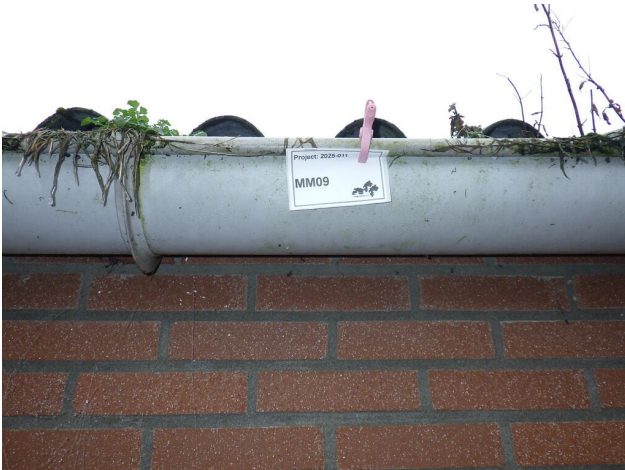
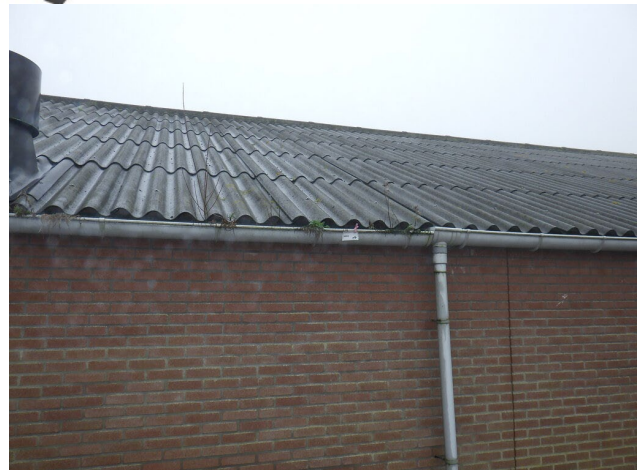
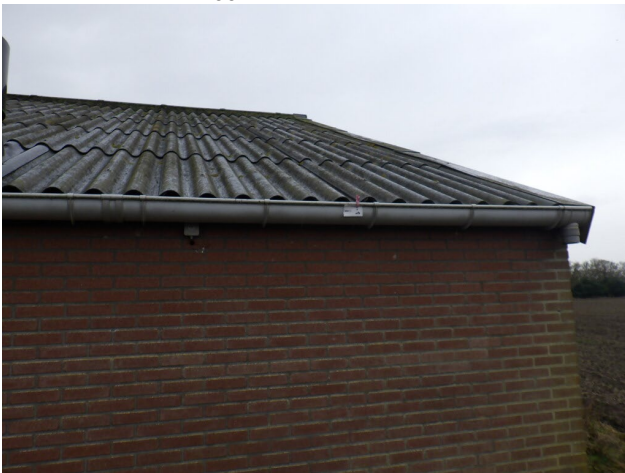
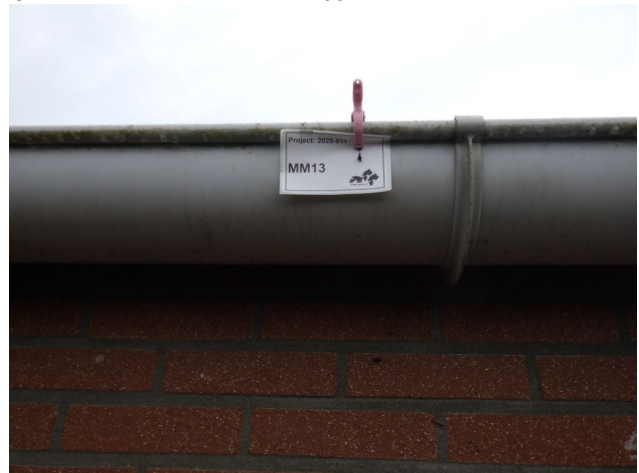
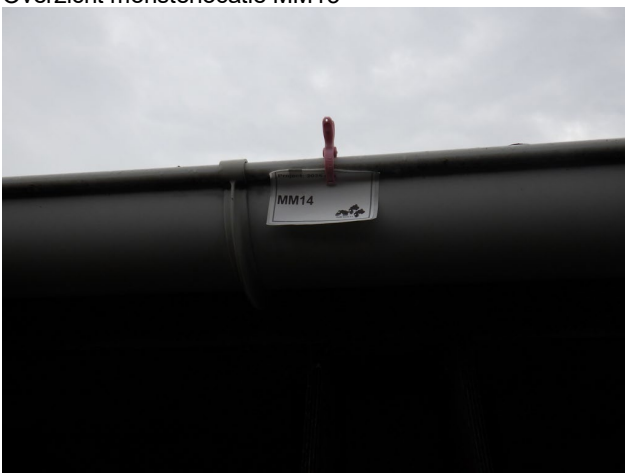
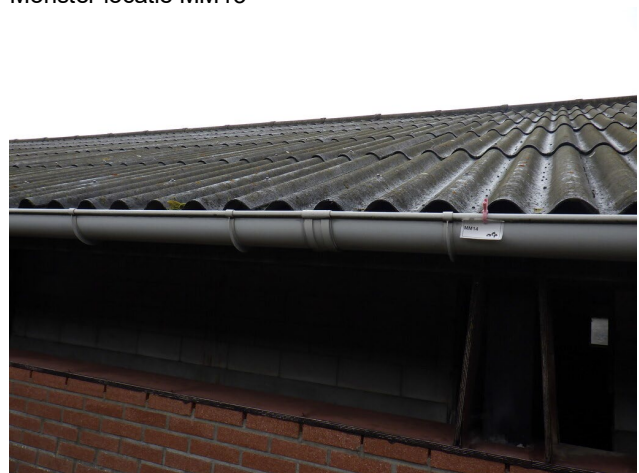
| <p>Bij een beschadiging of breuk is de kans op vezelemissie gering.<br/> Geen direct risico, bron verwijderen voorafgaand aan renovatie en/of sloop.<br/> Sanering door een gecertificeerd asbestverwijderingsbedrijf op termijn aan te bevelen<br/> Enkele platen zijn asbestvrij volgens monsternamen. Gelet op de hoeveelheid is het gehele dak<br/> asbesthoudend te noemen</p> | |

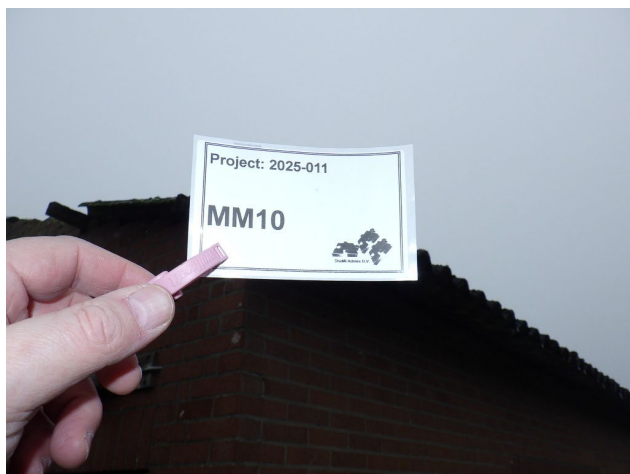
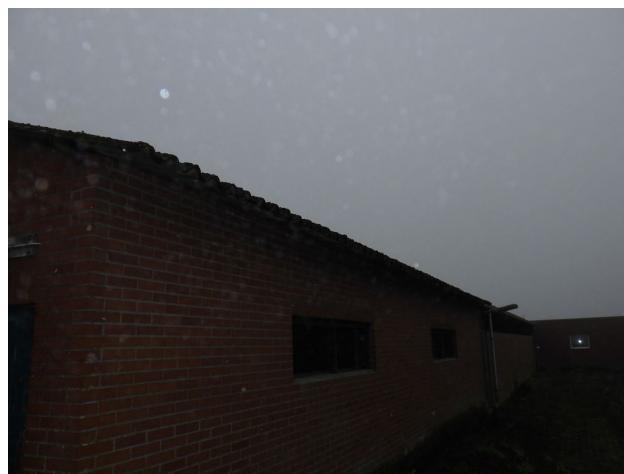
Monster locatie MM10

| <p>Bij een beschadiging of breuk is de kans op vezelemisatie gering.<br/> Geen direct risico, bron verwijderen voorafgaand aan renovatie en/of sloop.<br/> Sanering door een gecertificeerd asbestverwijderingsbedrijf op termijn aan te bevelen</p> | |

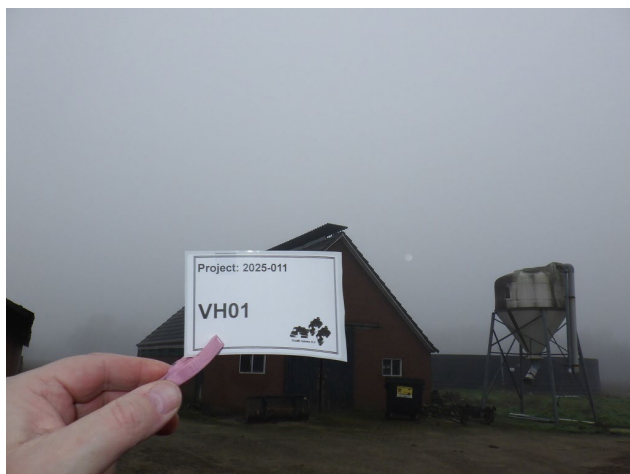
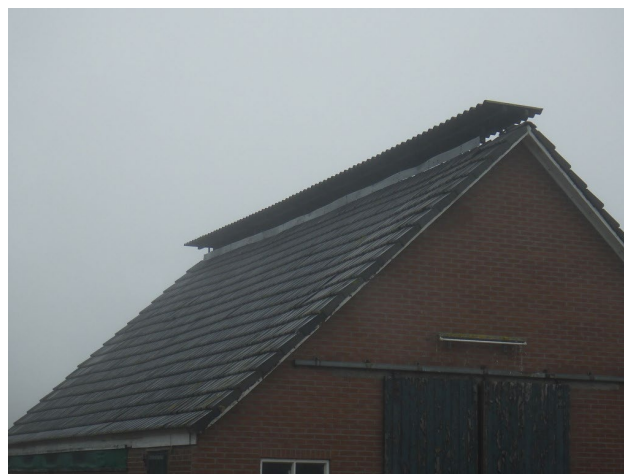
Monster locatie VH01

| <p>Bron is gelijk aan MM01<br/> Bij een beschadiging of breuk is de kans op vezelemissie gering.<br/> Geen direct risico, bron verwijderen voorafgaand aan renovatie en/of sloop.</p> | |

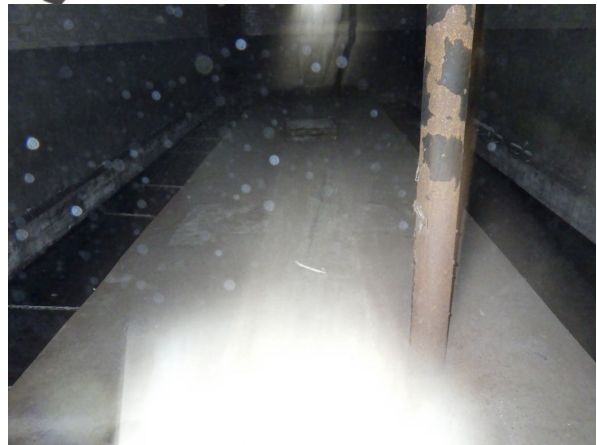
Dekvloer met ingeschaald asbest

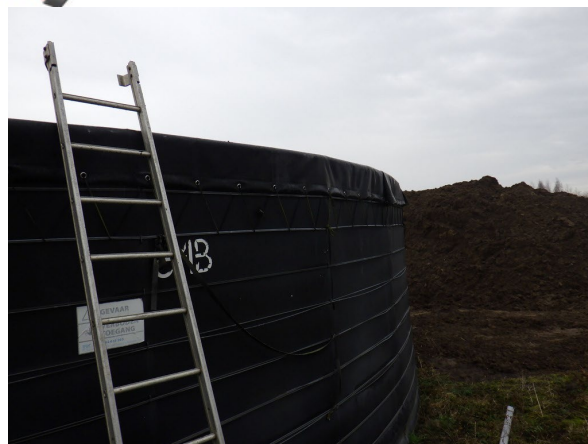
Mestsilo kunststof niet verdacht

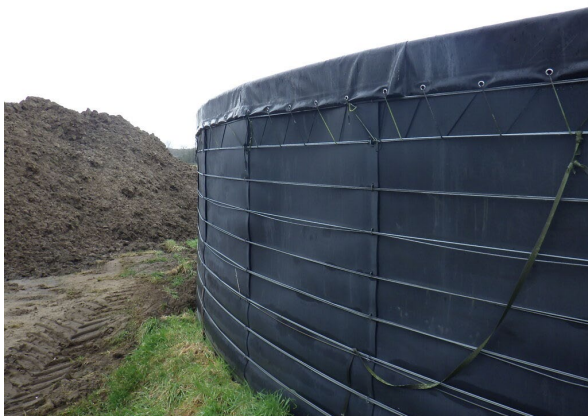
Mestsilo kunststof niet verdacht
