**Nulmeting**  
**Boom effect analyse**  
**49 bomen schoolplein**  
**Pastoor Bluemersplein 5 te Silvolde**

**Datum:** 11 november 2024

**Uitvoering:** Foreest Groen Consult B.V.  
Van Pallandtlaan 10  
6998 AW Laag-Keppel  
T 0314 642221  
E-mail [info@foreestgroenconsult.nl](mailto:info@foreestgroenconsult.nl)  
[Http://www.foreestgroenconsult.com](http://www.foreestgroenconsult.com)

# Boomveiligheidsinspectie 2024

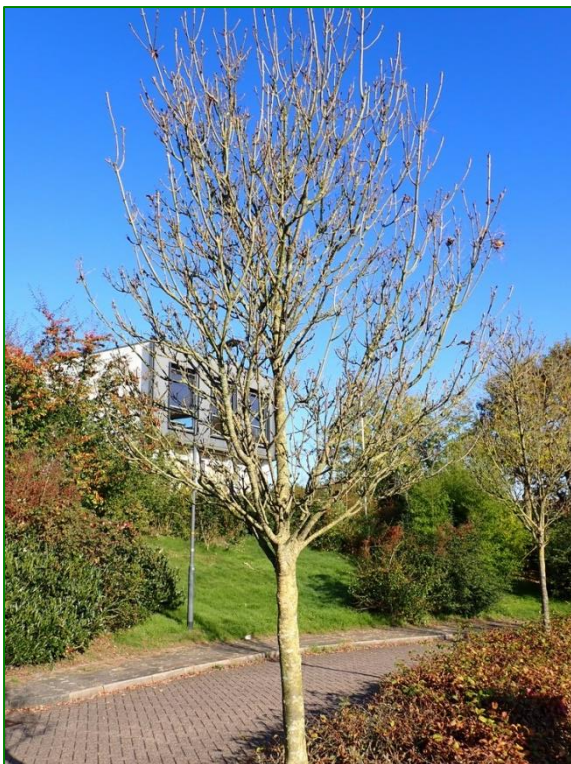
Er is een grondboring verricht op 1 meter ten zuidoosten van de stamvoet van de tulpenboom met nummer 112. De aanleiding daarvoor is een beperkte groei van de hele rij met de nummers 12 t/m 23.

De bodem bestaat uit humusloos, leemarm, vochtig, schraal fijn zand tot 1 meter diep. In de bovenste 30 centimeter bevindt zich een redelijk intensieve fijne beworteling. Tussen 30 en 100 centimeter onder maaiveld is de fijne beworteling extensief.

**Foto 1:** de grondboring bij boom 19 is uitgevoerd in het plantvak, langs de rand van het schoolplein

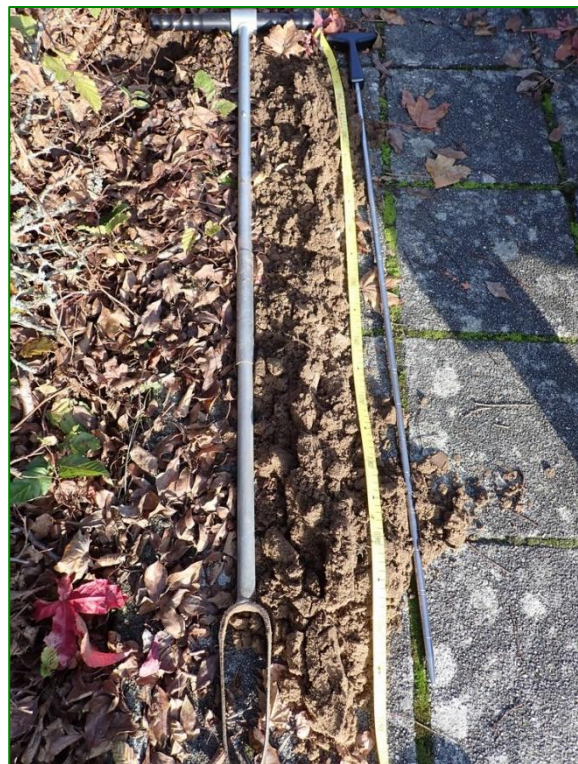
**Foto 2:** het bodemprofiel bestaat van boven tot onder uit schraal (straat)zand

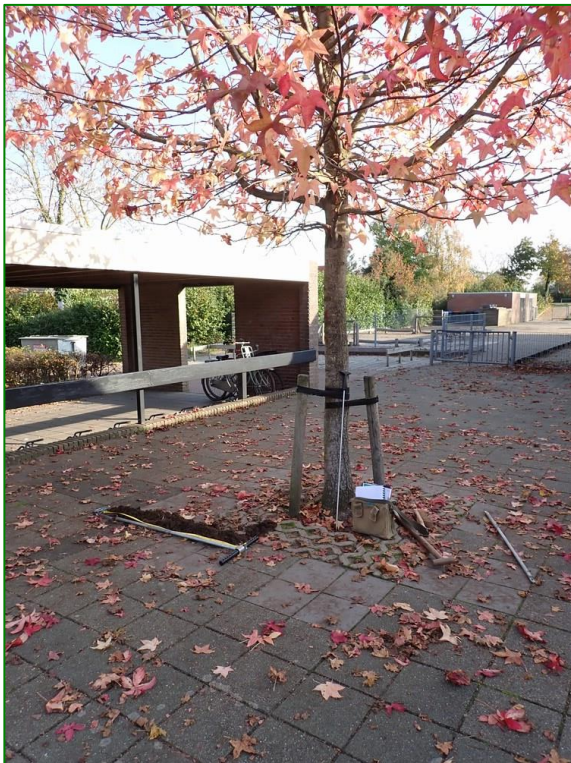
De grondboring is verricht op 0.5 meter van de stamvoet van de amberboom die geplant is ter ere van het afscheid van een meester. Te zien aan de goede groei, is de conditie goed. Er bevinden zich enkele jonge adventiefwortels bij de stamvoet. Dit zijn jonge wortels die nadat de boom verplant is, uit de stam gegroeid zijn.

Foto 3: grondboring in het met grasbetontegels bestrate plantvak

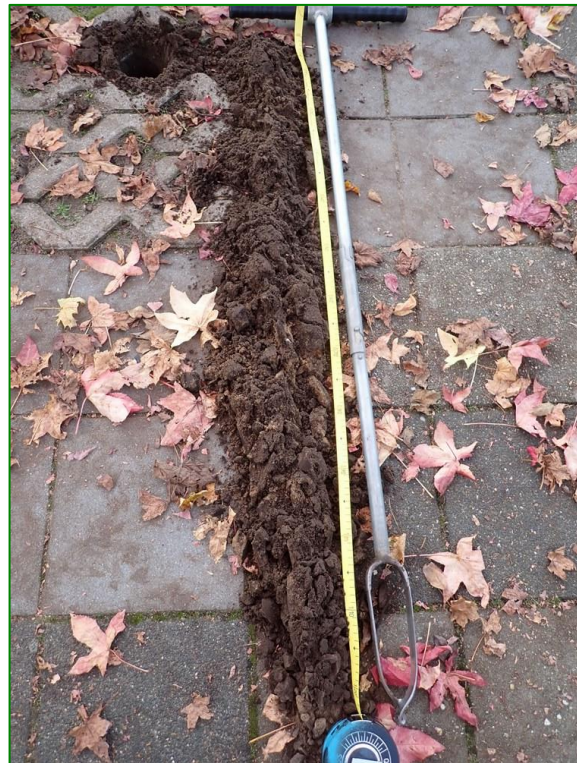
De bodem bestaat tot 50 centimeter diep, uit bruin, humushoudend, vochtig bomenzand met een intensieve fijne beworteling en een schilfer van een grove wortel op 50 centimeter diep. Tussen 50 en 110 centimeter diep bestaat de bodem uit een mengsel van bomenzand en schraal zand. Hierin bevindt zich een extensieve fijne beworteling. Daaronder bevindt zich tot 120 centimeter diepte, droog, schraal, fijn zand.

Foto 4: het bodemprofiel bestaat uit humushoudend bomenzand

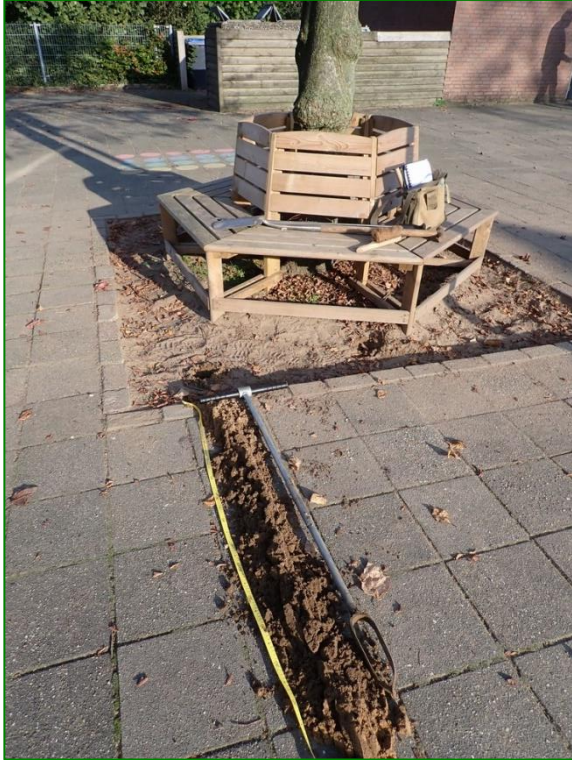
Het plantvak is 3 x 3 meter groot. Hierin groeien enkele oppervlakkige middelgrove wortels. Er is een grondboring verricht op 1.4 meter ten zuidwesten van boom 26. De resultaten zijn vergelijkbaar met de resultaten van de grondboring bij boom 19. De eerste 5 centimeter van de bodem bestaat uit vochtig, schraal zand met enkele fijne wortels. Van 5 tot 120 centimeter bestaat het bodemprofiel uit schraal zand waarin nauwelijks fijne wortels groeien.

Foto 5: grondboring in de rand van het plantvak

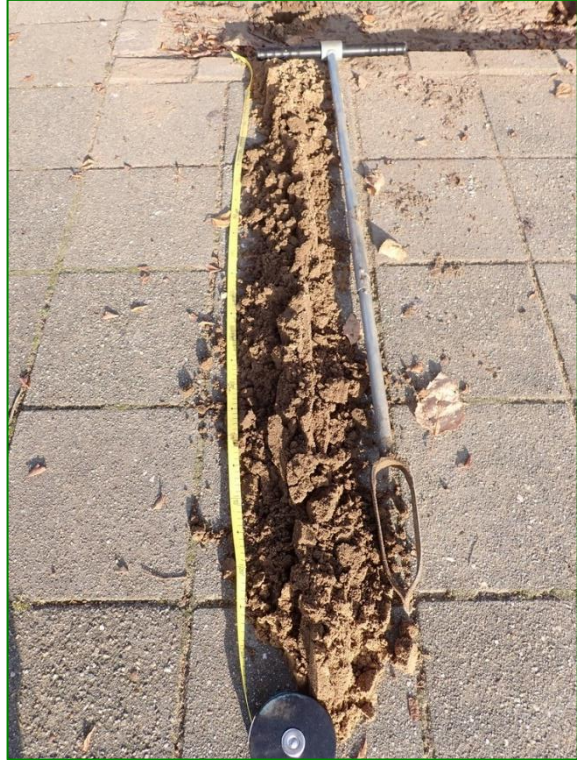
Foto 6: het bodemprofiel bestaat uit schraal (straat)zand. Er is nauwelijks beworteling aanwezig

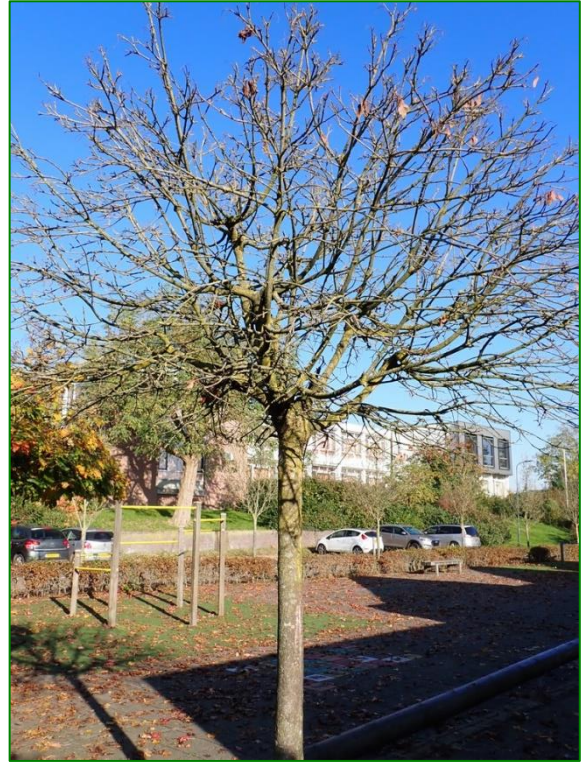
Foto 4: boom 1

| Nr | Boomsoort | Ø Stam (cm) | Con-ditie | Mechanische kwaliteit | Kroon | Stam | Stamvoet | Waarde | TK | Veilig | Maatregel | Termijn |
|---|---|---|---|---|---|---|---|---|---|---|---|---|
| 1 | <i>Acer platanoides</i> 'Globosum' - Noorse knotesdoorn | 11 | matig | | | | loslatende bast over een breedte van 5 cm van 0 tot 0.5 m <sup>1</sup> | geen | < 5 | ja | | |

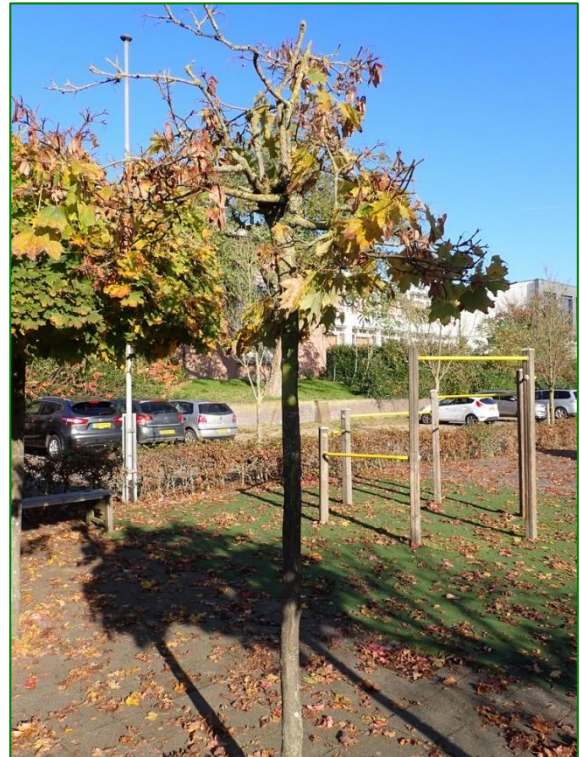
Foto 6: boom 3

| Nr | Boomsoort | Ø Stam (cm) | Con-ditie | Mechanische kwaliteit | Kroon | Stam | Stamvoet | Waarde | TK | Veilig | Maatregel | Termijn |
|---|---|---|---|---|---|---|---|---|---|---|---|---|
| 3 | <i>Acer platanoides</i> 'Globosum' - Noorse knotesdoorn | 7 | slecht | afstervend | | stamrib van 0.5 tot 1.5 m <sup>1</sup> | | geen | < 5 | ja | | |

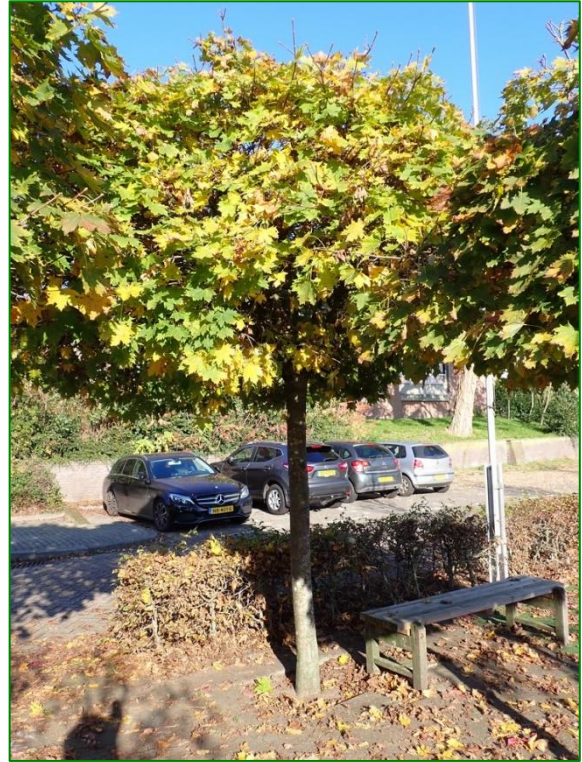
Foto 8: boom 5

| Nr | Boomsoort | Ø Stam (cm) | Con-ditie | Mechanische kwaliteit | Kroon | Stam | Stamvoet | Waarde | TK | Veilig | Maatregel | Termijn |
|---|---|---|---|---|---|---|---|---|---|---|---|---|
| 5 | <i>Acer platanoides</i> 'Globosum' - Noorse knotesdoorn | 13 | redelijk | | | plakoksel met signalen van lichte overbelasting | | geen | 10-15 | ja | | |

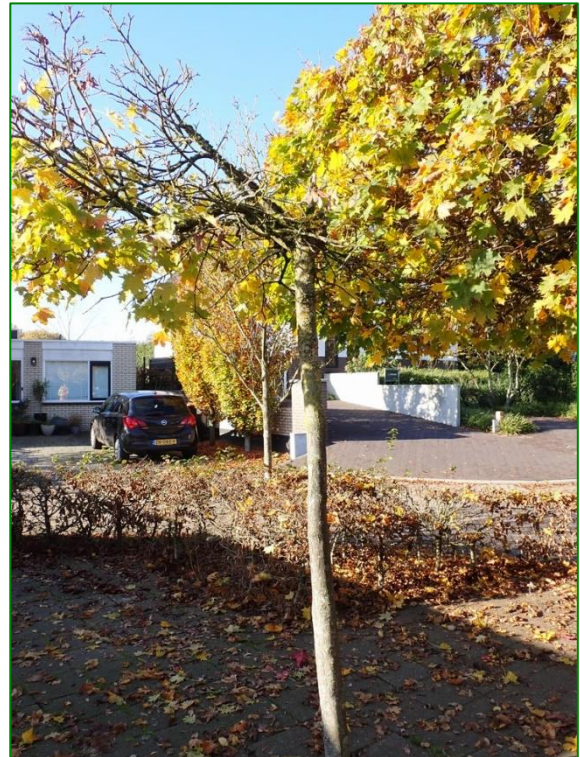
Foto 10: boom 7

| Nr | Boomsoort | Ø Stam (cm) | Con-ditie | Mechanische kwaliteit | Kroon | Stam | Stamvoet | Waarde | TK | Veilig | Maatregel | Termijn |
|---|---|---|---|---|---|---|---|---|---|---|---|---|
| 7 | <i>Acer platanoides</i> 'Globosum' - Noorse knotesdoorn | 7 | slecht | afstervend | | stamscheur van 0.1 tot 1 m <sup>1</sup> | | geen | < 5 | ja | | |

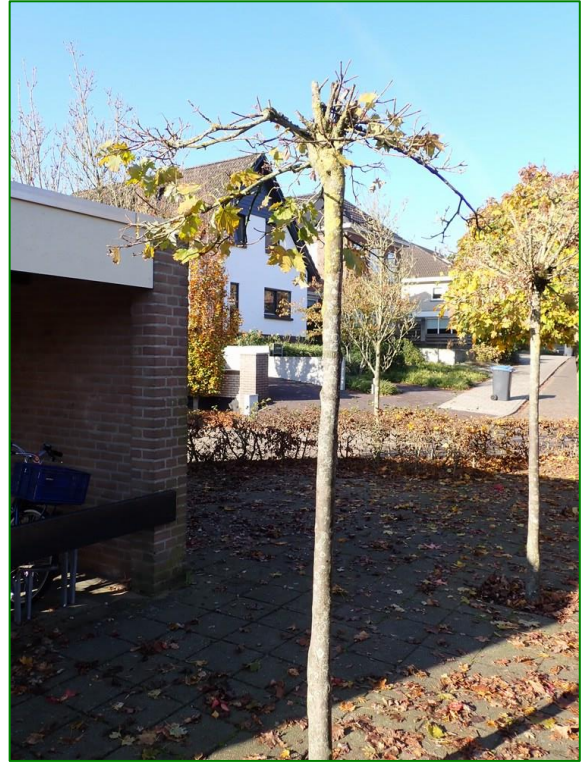
Foto 12: boom 9

| Nr | Boomsoort | Ø Stam (cm) | Con-ditie | Mechanische kwaliteit | Kroon | Stam | Stamvoet | Waarde | TK | Veilig | Maatregel | Termijn |
|---|---|---|---|---|---|---|---|---|---|---|---|---|
| 9 | <i>Acer platanoides</i> 'Globosum' - Noorse knotesdoorn | 6 | slecht | afstervend | | gerepareerde stamrib van 0 tot 0.5 m <sup>1</sup> | | geen | < 5 | ja | | |

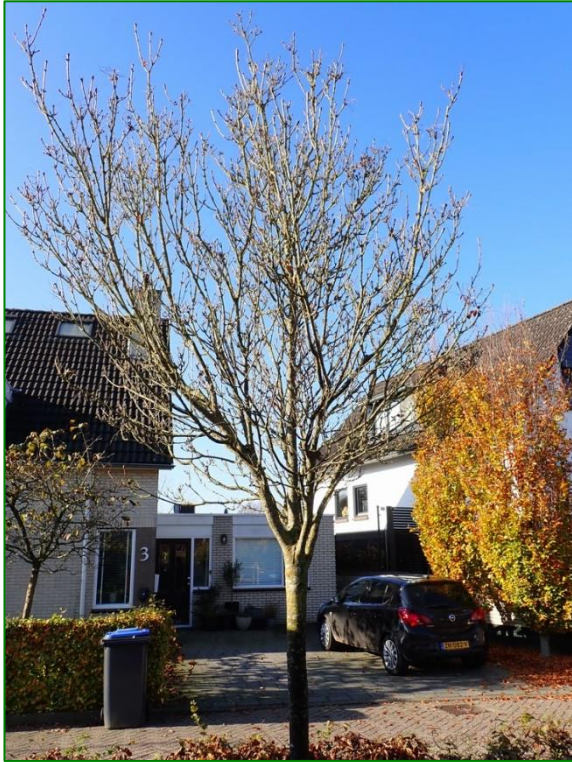
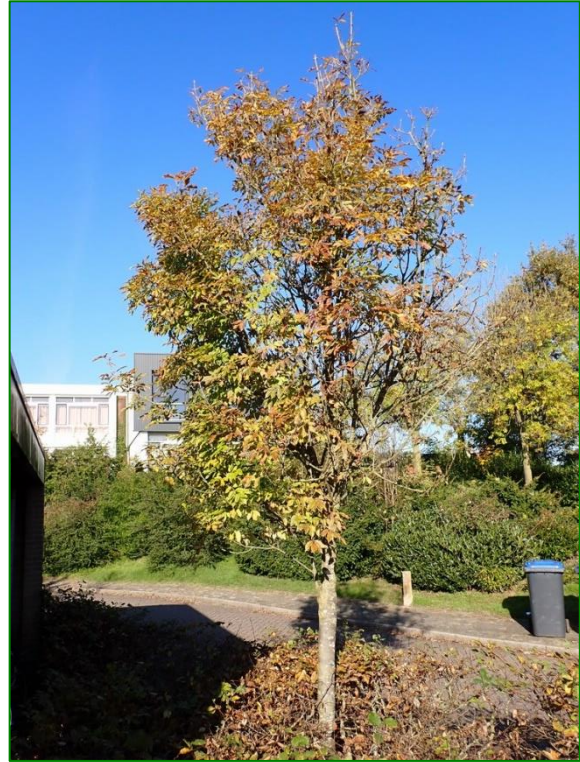
| Nr | Boomsoort | Ø Stam (cm) | Con-ditie | Mechanische kwaliteit | Kroon | Stam | Stamvoet | Waarde | TK | Veilig | Maatregel | Termijn |
|---|---|---|---|---|---|---|---|---|---|---|---|---|
| 12 | <i>Fraxinus ornus</i> 'Obelisk' - pluimes cv | 11 | redelijk | goede mechanische kwaliteit; de groei blijft achter, dit wijst op een groeiplaatsprobleem | | | | T | 10-15 | ja | | |

De rij jonge bomen is 9 à 10 jaar geleden aangeplant. Het zijn exemplaren met een goede mechanische kwaliteit, er zijn geen signalen van verzwakking aanwezig maar de groei is matig. Dat komt doordat de groeiplaats bestaat uit schraal zand. Hierin is voldoende zuurstof en vocht in aanwezig. Voeding en mineralen zijn echter zeer schaars. De bomen moeten het hebben van het dunne laagje organisch materiaal dat tussen de planten van de heg ligt. Voor een goede groei is dit onvoldoende. Daarom is, bij gelijk blijvende omstandigheden de resterende levensverwachting maximaal 10 tot 15 jaar. Wordt echter de groeiplaats uitgebreid en verrijkt met goede grond, dan kunnen deze bomen weer een goede groei laten zien. Na groeiplaats verbeterende maatregelen is de toekomstverwachting hoger dan 15 jaar.

Foto 15 en 16: boom 12 en 23 geven de goede mechanische kwaliteit maar de verminderde groeiprestaties weer van de jonge pluimessen tussen de weg en het plein

Groeiplaatsverbetering moet gericht zijn op het vergroten van het doorwortelbaar volume, het vergroten van de beschikbare voedingsstoffen en het vergroten van het vochtvasthoudende vermogen van de bodem. In het concept-ontwerp wordt bepaald welke bomen gehandhaafd worden. Als dit ook de rij essen langs de weg en de winterlinde op het schoolplein betreft, wordt geadviseerd een uitwerking te maken van de voor de toekomst meest geschikt manier om de bodem te verbeteren.

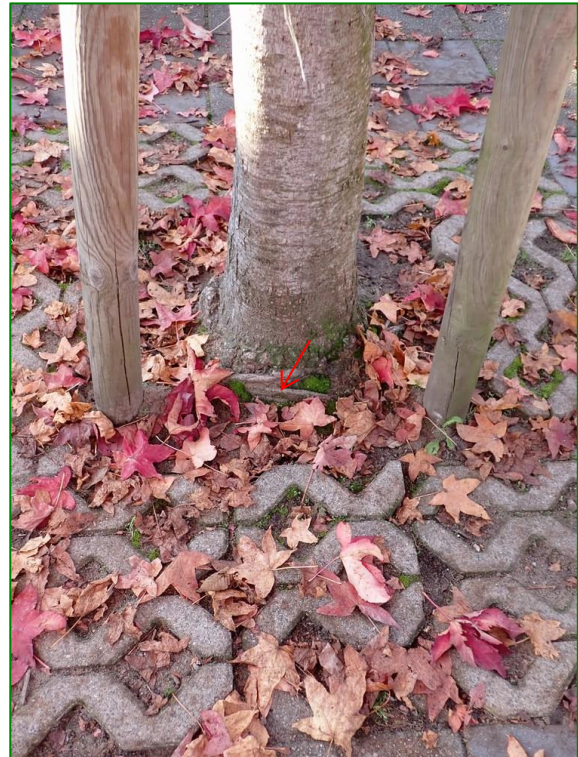
Foto 18: jonge adventiefwortels bij amberboom 24

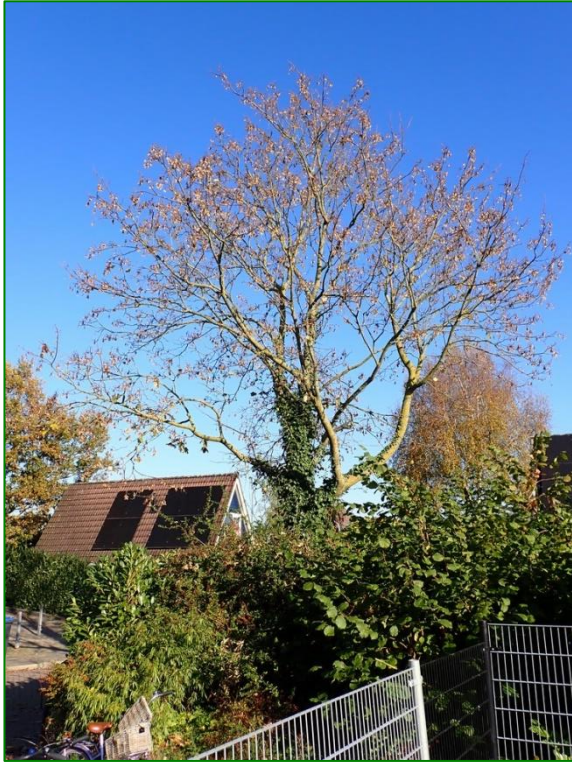
Foto 19: boom 25, gewone esdoorn

| Nr | Boomsoort | Ø Stam (cm) | Con-ditie | Mechanische kwaliteit | Kroon | Stam | Stamvoet | Waarde | TK | Veilig | Maatregel | Termijn |
|---|---|---|---|---|---|---|---|---|---|---|---|---|
| 25 | <i>Acer pseudoplatanus</i> - gewone esdoorn | 38 | redelijk | enigszins transparante kroon | | klimop | | I / T | > 15 | ja | | |

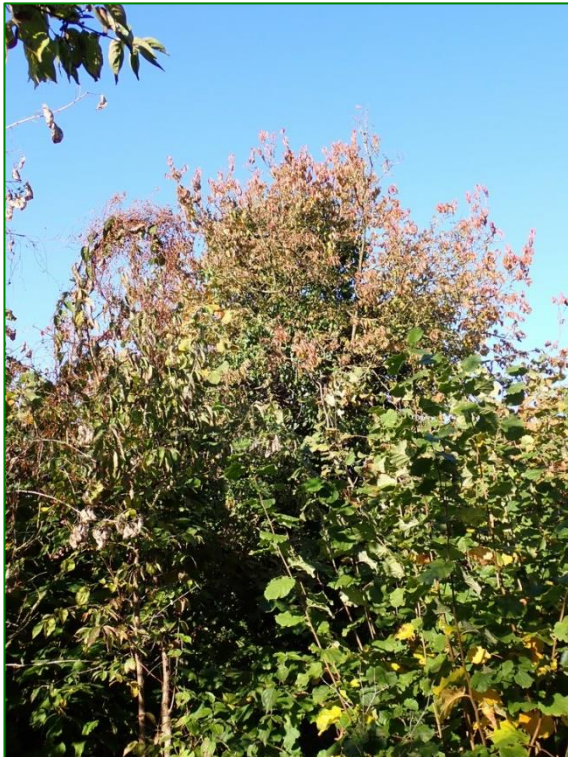
Foto 21: boom 27, de gele kornoelje is overgroeid door klimop

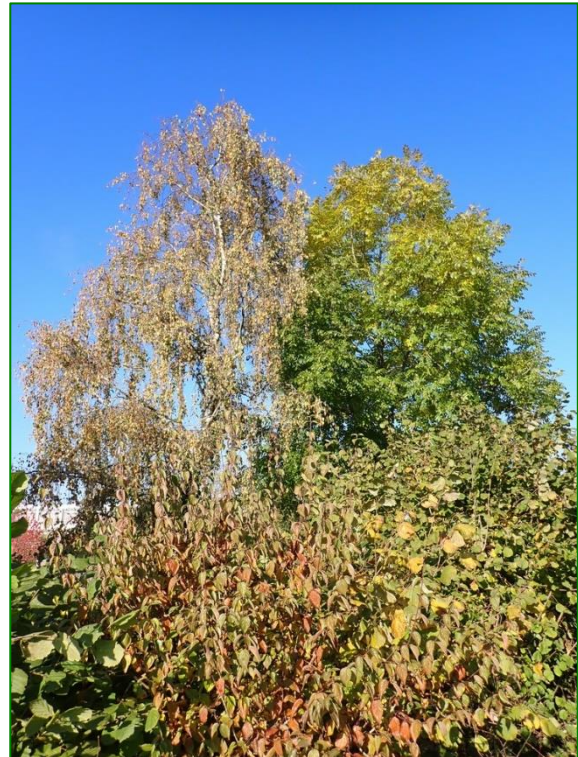
| Nr | Boomsoort | Ø Stam (cm) | Con-ditie | Mechanische kwaliteit | Kroon | Stam | Stamvoet | Waarde | TK | Veilig | Maatregel | Termijn |
|---|---|---|---|---|---|---|---|---|---|---|---|---|
| 29 | <i>Fraxinus excelsior</i> - gewone es | 27 | goed | | | oppervlakkige schade van 15 cm breed, van 0 tot 2 m <sup>1</sup> met goede wondhoutlijsten; reparerende stamrib van 0 tot 1 m <sup>1</sup> aan de duwzijde | | I / T | > 15 | ja | | |

Foto 22: boom 28 en 29, ruwe berk en gewone es in bosplantsoen

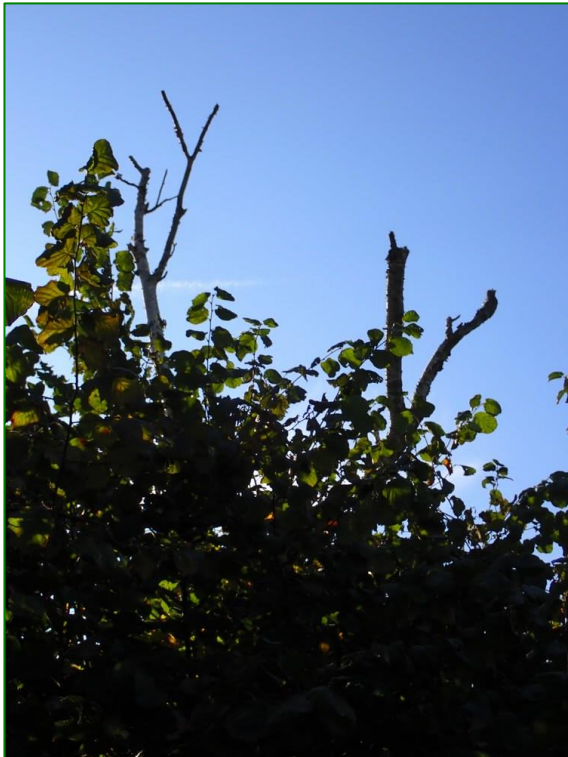
Foto 32: dode berk in bosplantsoen,  
boom 39

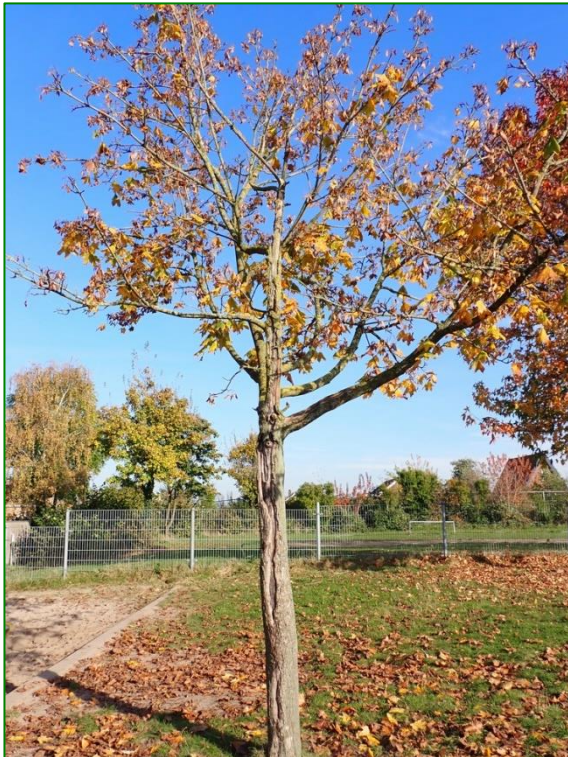
| Nr | Boomsoort | Ø Stam (cm) | Con-ditie | Mechanische kwaliteit | Kroon | Stam | Stamvoet | Waarde | TK | Veilig | Maatregel | Termijn |
|---|---|---|---|---|---|---|---|---|---|---|---|---|
| 47 | <i>Acer pseudoplatanus</i> - gewone esdoorn | 16 | matig | ingestorven top | | langgerekte schade van 0,2 tot 3 m <sup>1</sup> | | geen | < 5 | ja | | |

Foto 40: boom 47, gewone esdoorn met instervingsverschijnselen
