## Rapportage asbestinventarisatie Projectnummer: I22622

**Schuur (boven vloerpeil) aan de Plantenweg 6 te Voorst**

Opdrachtgever : Enzerink BV  
Varsselseweg 49  
7255 NR Hengelo (Gld)

Versie : 1  
Datum onderzoek : 24 augustus 2022  
Datum rapportage : 29 augustus 2022  
Rapportage geldig tot : 29 augustus 2025

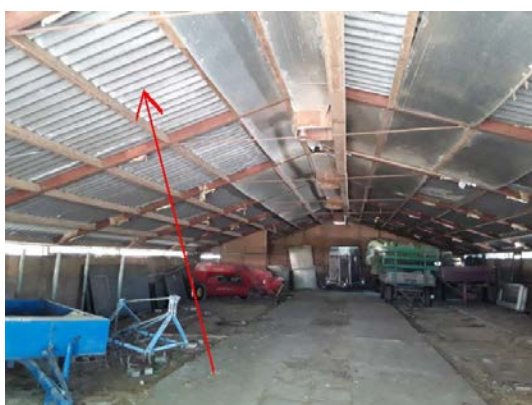
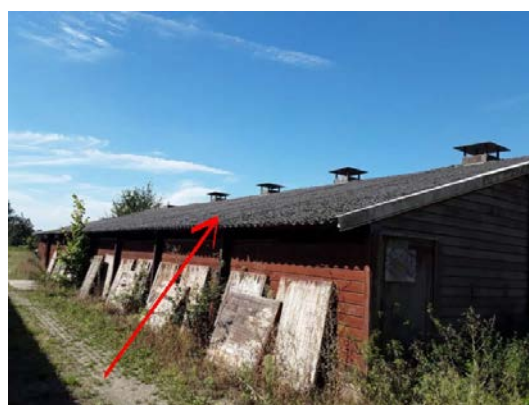
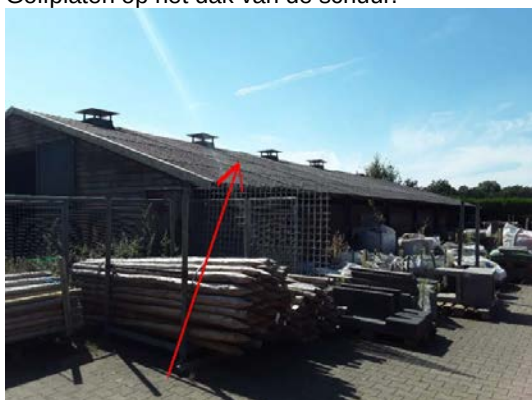
### Toepassing 1: Golfplaten

| <b>Asbesthoudend</b> | Ja | <b>Asbestsoort</b> | Chrysotiel |
| <b>Hechtgebondenheid</b> | Hechtgebonden | <b>Beschadiging</b> | Licht |
| <b>Bereikbaarheid</b> | Goed | <b>Risicoklasse</b> | 2 buitensanering |

Golfplaten op het dak van de schuur.

| <b>Opmerkingen</b> | <p>Het mos op de golfplaten dient als asbestverdacht materiaal te worden beschouwd en moet gelijktijdig met de golfplaten onder risicoklasse 2 worden verwijderd.</p> <p>De vermelde omvang betreft het dakoppervlak, waarbij er rekening is gehouden met 10% onderlinge overlap van de asbesthoudende golfplaten.</p> |
| <b>Risicobeoordeling</b> | Er is geen direct risico aan blootstelling van asbest. |

| <b>Aanbevelingen</b> | De sanering is niet direct noodzakelijk, echter wel voorafgaande aan sloop- of renovatiewerkzaamheden. |

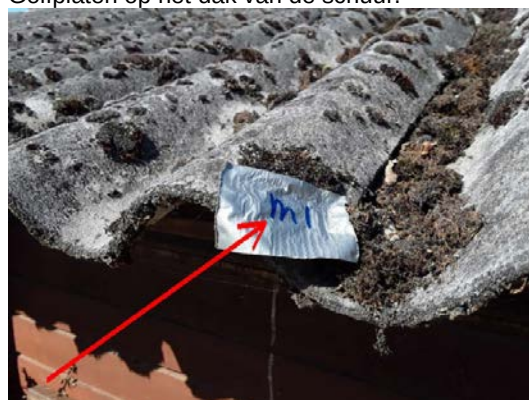
M1

| <b>Analysecertificaat</b> | R220800125 v1 | <b>Percentage</b> | 10-15% |

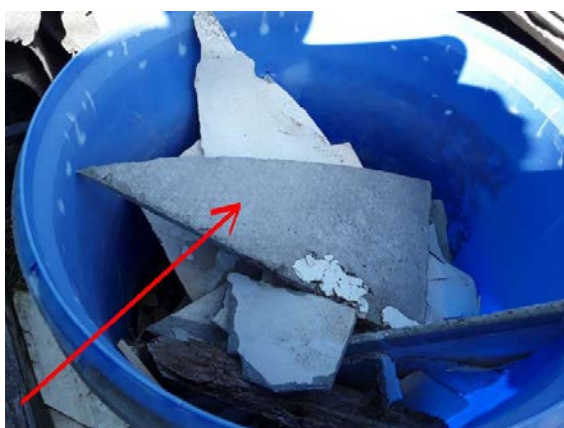
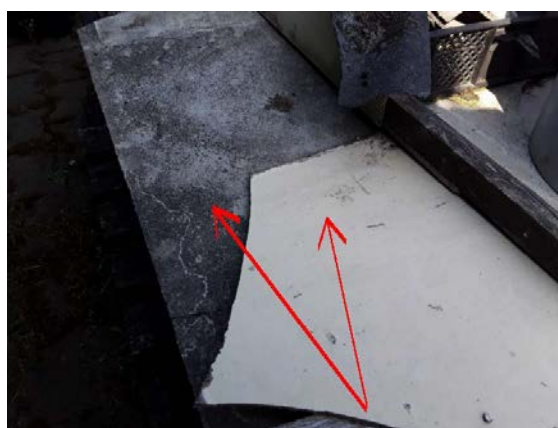
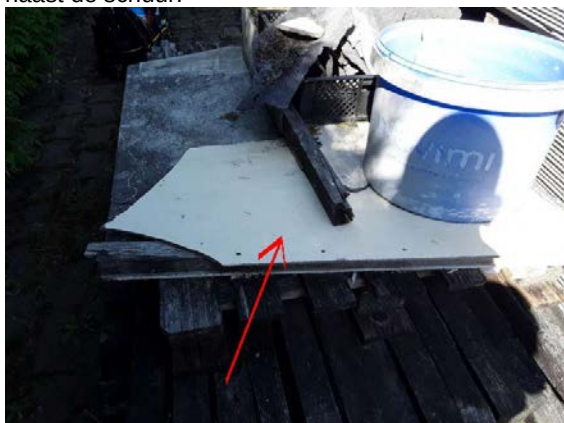
## Toepassing 2: Vlakke platen

| <b>Asbesthoudend</b> | Ja | <b>Asbestsoort</b> | Chrysotiel; Crocidoliet |
| <b>Bereikbaarheid</b> | Goed | <b>Risicoklasse</b> | 1 buitensanering |

Vlaske platen losliggend in een emmer en op een pallet naast de schuur.

Vlaske platen losliggend in een emmer en op een pallet naast de schuur

| <b>Risicobeoordeling</b> | Er is geen direct risico aan blootstelling van asbest. |

| <b>Aanbevelingen</b> | De sanering is niet direct noodzakelijk, echter wel voorafgaande aan sloop- of renovatiewerkzaamheden. |
| <b>Opmerkingen</b> | De vlaske platen in het geheel verwijderen. |

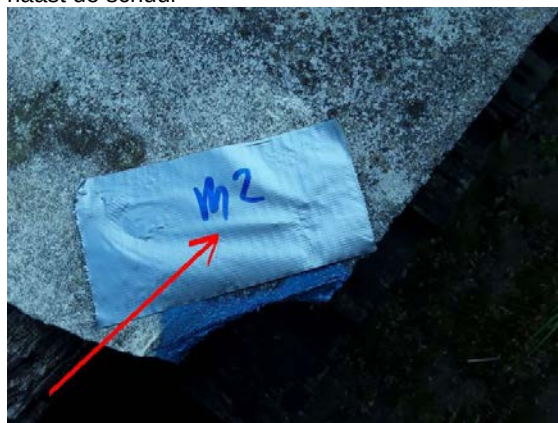
M2

| <b>Analysecertificaat</b> | R220800125 v1 | <b>Percentage</b> | 5-10%; 2-5% |

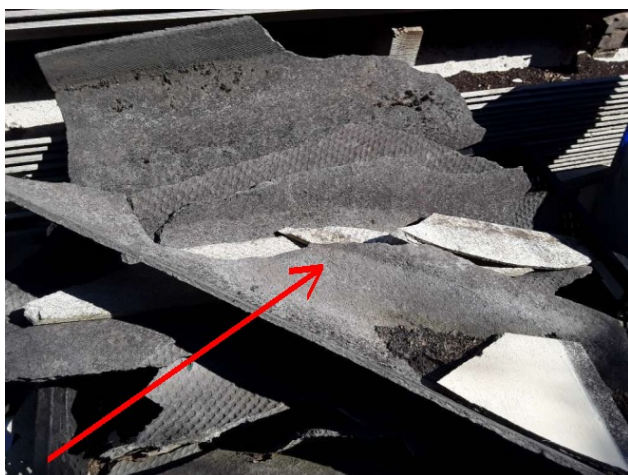
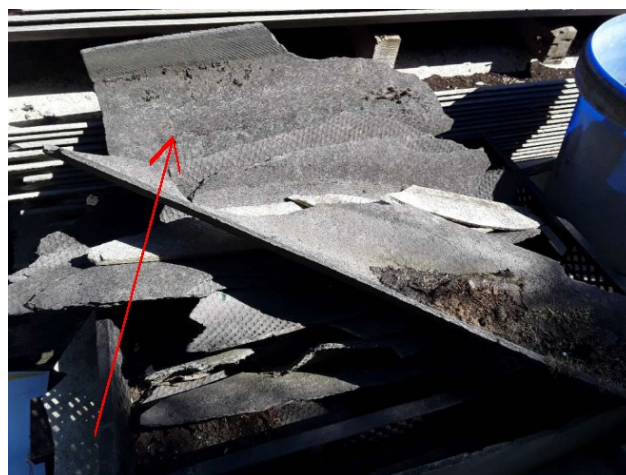
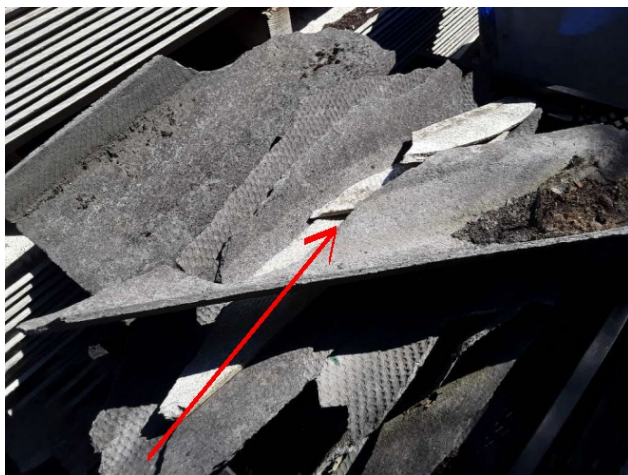
**Toepassing 3: Golfplaten**

| <b>Asbesthoudend</b> | Ja | <b>Asbestsoort</b> | Chrysotiel; Crocidoliet |
| <b>Bereikbaarheid</b> | Goed | <b>Risicoklasse</b> | 1 buitensanering |

Golfplaten losliggend in een krat naast de schuur.

| <b>Risicobeoordeling</b> | Er is geen direct risico aan blootstelling van asbest. |

| <b>Aanbevelingen</b> | De sanering is niet direct noodzakelijk, echter wel voorafgaande aan sloop- of renovatiewerkzaamheden. |
| <b>Opmerkingen</b> | De losliggende golfplaten in het geheel verwijderen. |

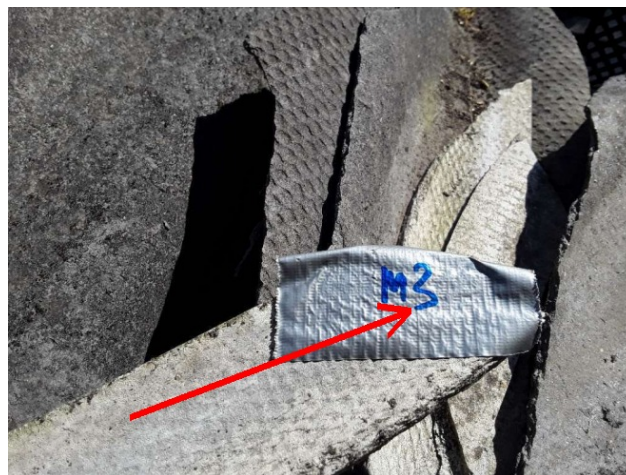
M3

| <b>Analysecertificaat</b> | R220800125 v1 | <b>Percentage</b> | 10-15%; 2-5% |
