Bouwhistorische verkenning met  
waardenstelling

**Poelweg 2A,  
Warmond, Gemeente Teylingen**

| Projectnummer | 585304019 |

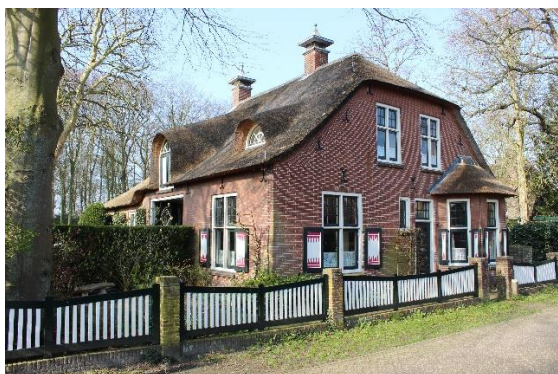
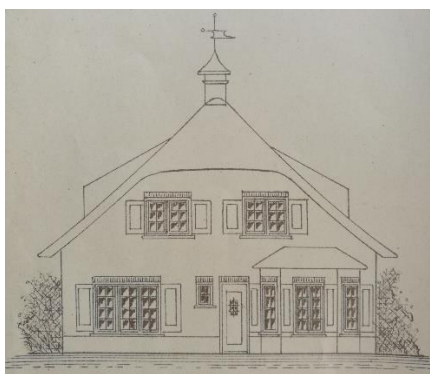
De voorgevel, waarvan de vorm wordt bepaald door het wolfeind van het dak, heeft een asymmetrische indeling. Deze wordt gevormd door de excentrisch geplaatste voordeur waar zich ter linkerzijde een groot venster bevindt, en rechts een driezijdige rietgedekte erker. Ter hoogte van de zolder zijn twee vensters met kruiskozijnen in de gevel aanwezig. De gevellijn met vlechtingen en de X-vormig gesmede muurankers, completeren het traditionalistische karakter van de voorgevel. Naar het zich laat aanzien zijn de deur, alle kozijnen en de ramen nog oorspronkelijk.

*Figuur 10: Links de voorgevel van het dienstgebouw ten tijde van het bouwhistorisch onderzoek. Rechts het ontwerp (Bron: ELO). Duidelijk zichtbaar is dat tussen het ontwerp en de uitvoering enkele wijzigingen zijn doorgevoerd.*

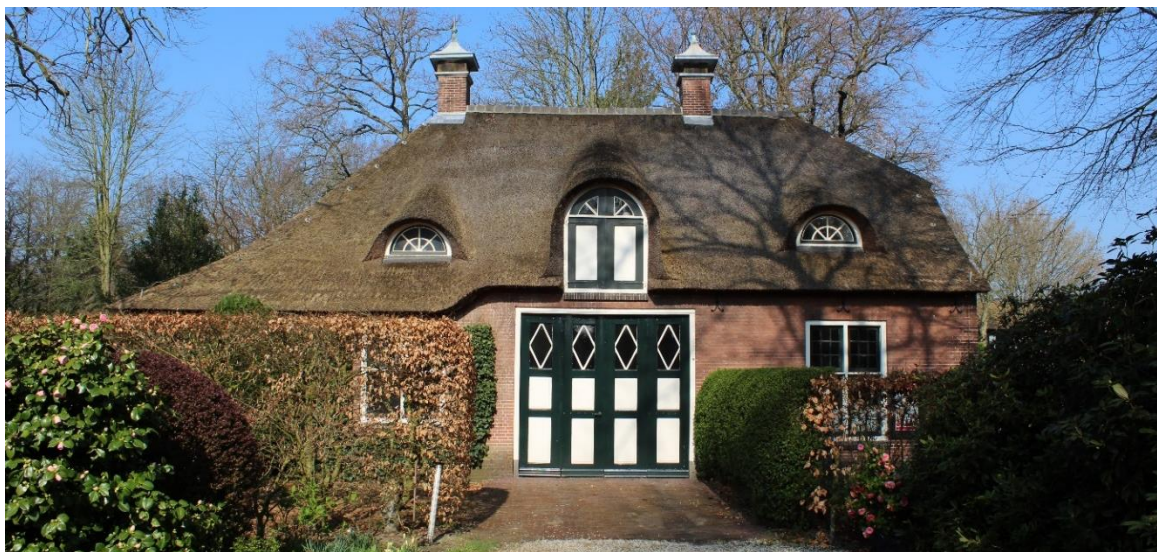
Het beeld van de linker zijgevel, die gericht is op het voorerf van het landhuis, wordt bepaald door de brede entree van de garage die wordt afgesloten met de oorspronkelijke dubbele deuren. Aan weerszijden hiervan bevindt zich een venster met kruiskozijn. Het dakvlak wordt doorbroken door een rondbogig gesloten hijsluik boven de garagedeuren, die aan weerszijden geflankeerd wordt door een rondbogige dakkapel met stalen, straalvormig gelede, ramen. De twee gemetselde schoorstenen dateren uit de bouwtijd. De linker werd echter pas in 1949 in werking gesteld.

*Figuur 11: De linker zijgevel van het dienstgebouw.*

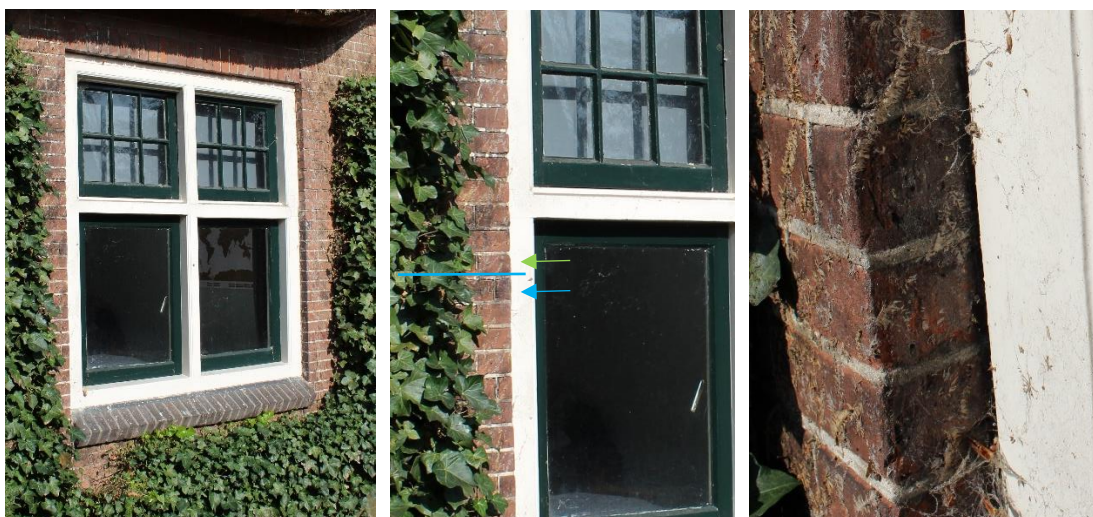
Dat de vensteropening links van de garage-ingang niet oorspronkelijk is, is duidelijk zichtbaar aan de hoekoplossing van de dagkanten. Aan de bovenzijde is er sprake van een kop/strek, terwijl 16 baksteenlagen naar beneden er sprake is van klezoren in de dagkanten. Nadere beschouwing wijst uit dat deze "klezoren" tot stand zijn gekomen door het inzagen van het metselwerk.

*Figuur 12: Links: het venster links van de garage-entree, midden: de overgang van het oorspronkelijke metselwerk en het verzaagde werk, rechts: de zaagsporen bij de linker vensterdagkant.*

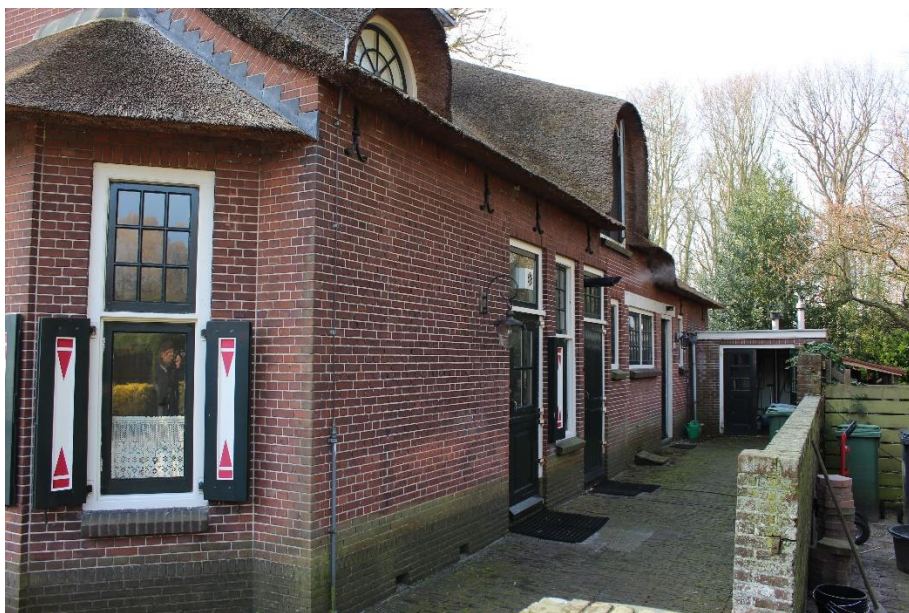
De indeling van de rechter zijgevel wordt gevormd door de entree deur van de woning uit 1949 die links geflankeerd wordt door een vensteropening met bolkozijn, en rechts door een smal venster en de éénlaags uitbouw. Hoewel het zeer zorgvuldig werd uitgevoerd, is toch zichtbaar dat het metselwerk waarin de entree geplaatst is, later werd toegevoegd. De entree en het venster in dit geveldeel dateren uit 1949. Het venster rechts van de entree is nog oorspronkelijk.

Figuur 13: De rechter zijgevel ten tijde van het bouwhistorisch onderzoek.

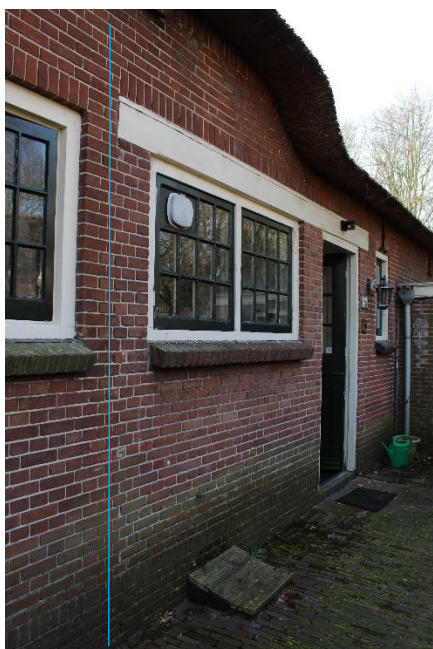
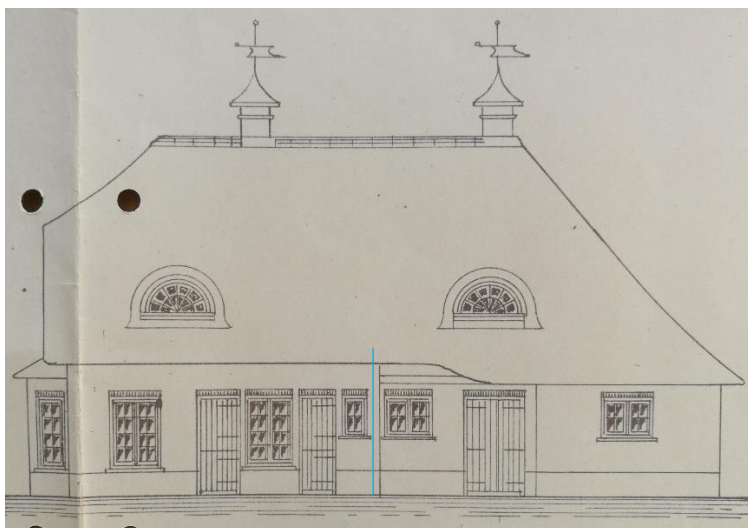
Figuur 14: De blauwe lijn markeert de, nauwelijks zichtbare, overgang tussen het oorspronkelijke metselwerk (links) en de doorzetting van de gevel uit 1949. Recht een uitsnede uit de ontwerptekening. (Bron: ELO)

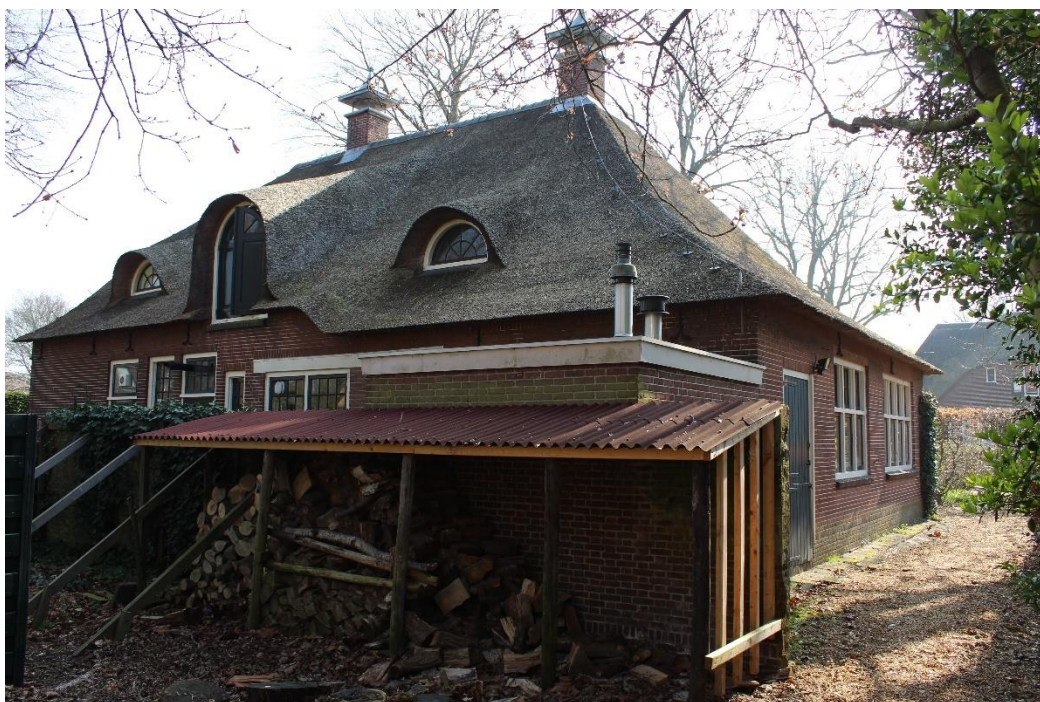
De indeling van de achtergevel, bestaande uit twee forse vensteropeningen, is niet oorspronkelijk, met uitzondering van de toegang tot de bergplaats die zich uiterst links in de gevel bevindt. De boven- en onderdeur hiervan lijken uit de bouwtijd te dateren. Het linker venster werd in 1949 toegevoegd; het rechter venster werd al eerder, maar in een onbekend jaar, toegevoegd. Ook hier is duidelijk zichtbaar dat men de vensteropeningen vergrootte middels het inzagen van het metselwerk.

*Figuur 15: De achtergevel ten tijde van het bouwhistorisch onderzoek.*

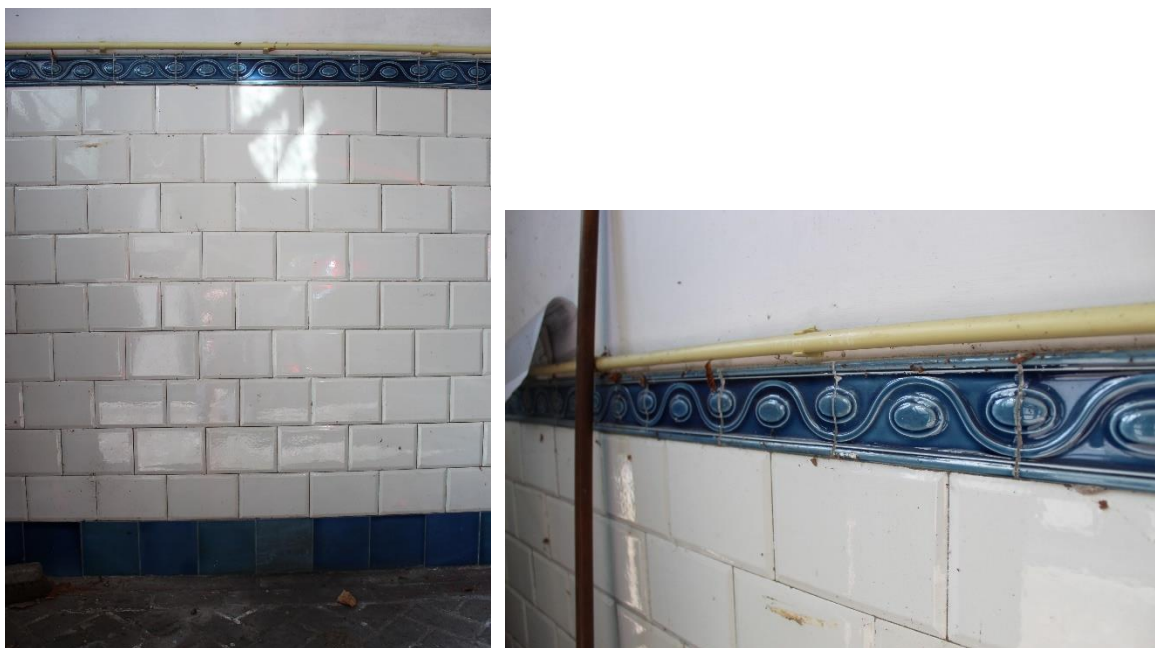
De garage is voorzien van de oorspronkelijke klinkervloer, gelegd in keperverband, en ook de hoge tegellambrisering dateert uit de bouwtijd. Op de eerste balk uit de voorgevel is geschilderd dat roken verboden is. De twee paneeldeuren in de rechter zijmuur, waarmee de garage vanuit de chauffeurswoning betreden kon worden, dateren uit de bouwtijd. De indeling van het woonhuis is sinds 1949 niet meer gewijzigd. Bepalend voor de structuur is de gang die de belangrijkste ruimtes ontsluit. Links van de gang bevindt zich de keuken, waarvan het lage keukenblok en de kast tegen de linker muur nog uit 1949 dateren. Rechts van de gang, nabij de voordeur, bevindt zich de badkamer. De paneel deur die deze ruimte ontsluit is de enige in dit deel van het gebouw die nog uit de bouwtijd dateert. Voorts ontsluit de gang de verwarmbare woonkamer tegen de achtergevel en de kleine slaapkamer die in het verlengde van de gang ligt: de voormalige tuigkamer.

*Figuur 17: De oorspronkelijke tegelafwerking in de garage. In de gang van de paardenstal was eenzelfde afwerking aanwezig. Deze is nog deels aanwezig, tegen de linker gangmuur.*

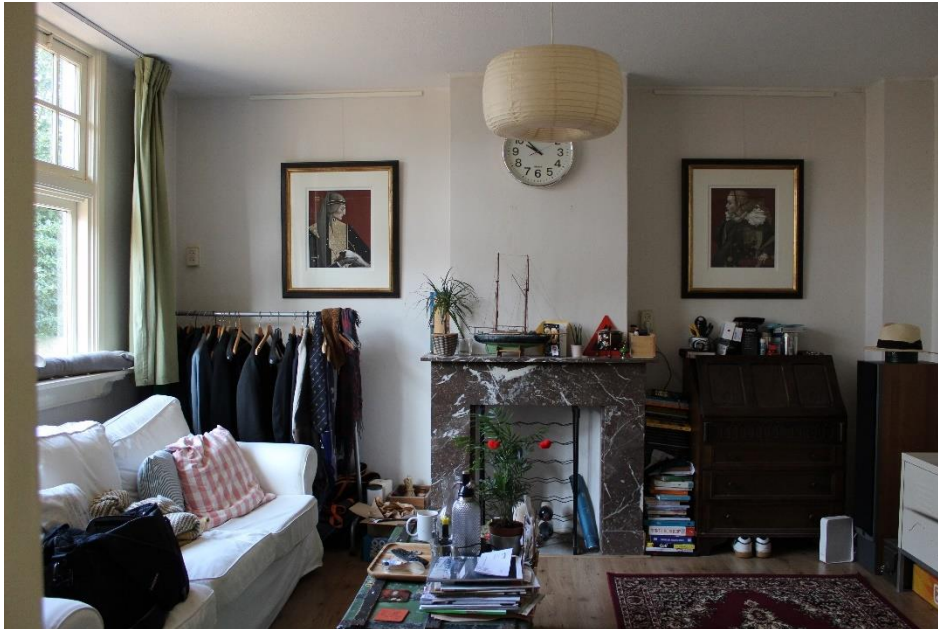
*Figuur 19: Opname van de woonkamer met de eenvoudige schouw die in 1949 werd geplaatst.*

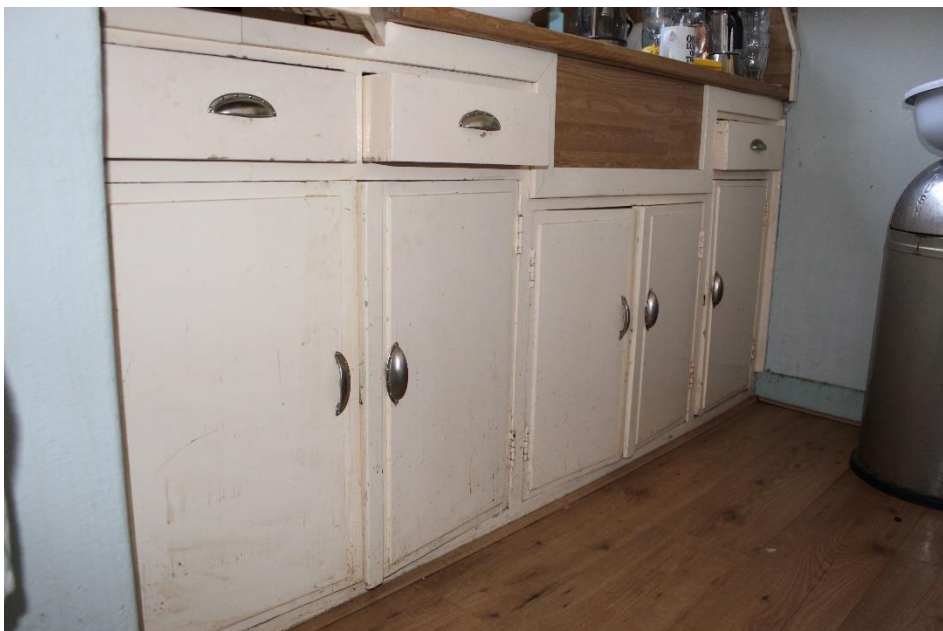
*Figuur 20: Het pragmatisch gemoderniseerde aanrecht in de keuken dat in 1949 werd geplaatst.*

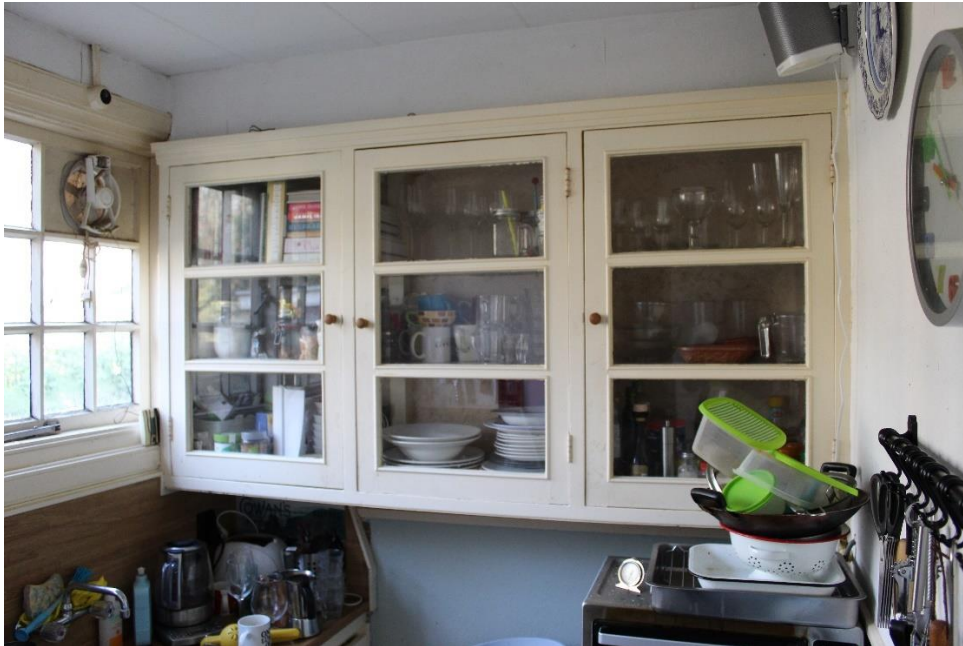
*Figuur 21: De keukenkast uit 1949.*

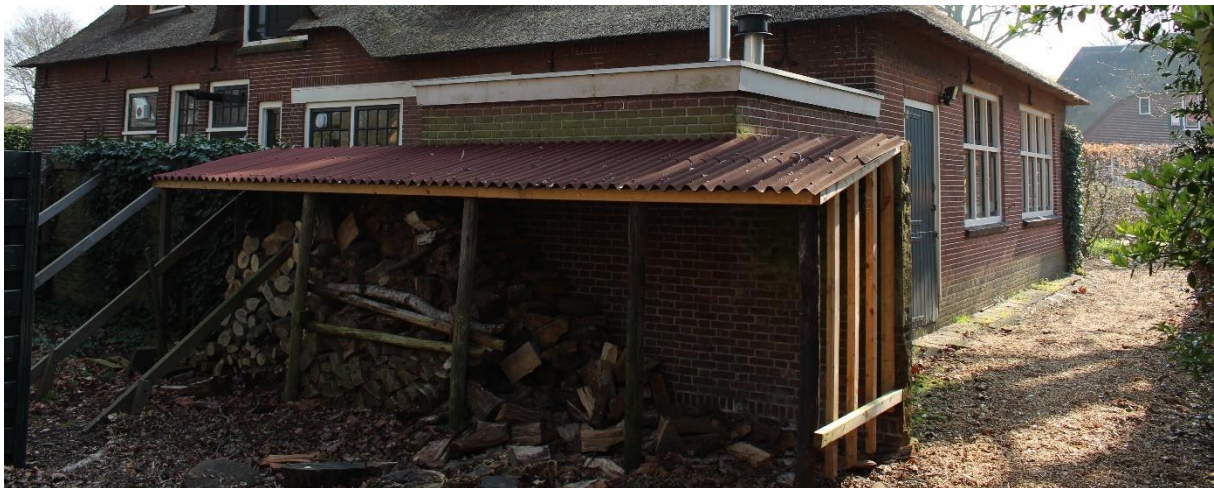
Direct grenzend aan het dienstgebouw is een rommelige zone met een grindpad en een opslag voor haardhout. Deze achterruimte wordt van de eigenlijke tuin afgescheiden middels een lage haag. De tuin bestaat uit een gazon, borders met (bloeiende) struiken en enkele loof- en naaldbomen. Sommige bomen lijken een relatief hoge ouderdom te hebben. De inrichting van de tuin zal zijn gerealiseerd na 1949. In 1940 was het terrein in gebruik als moestuin.

*Figuur 23: Het deel van de tuin dat direct grenst aan het bijgebouw*

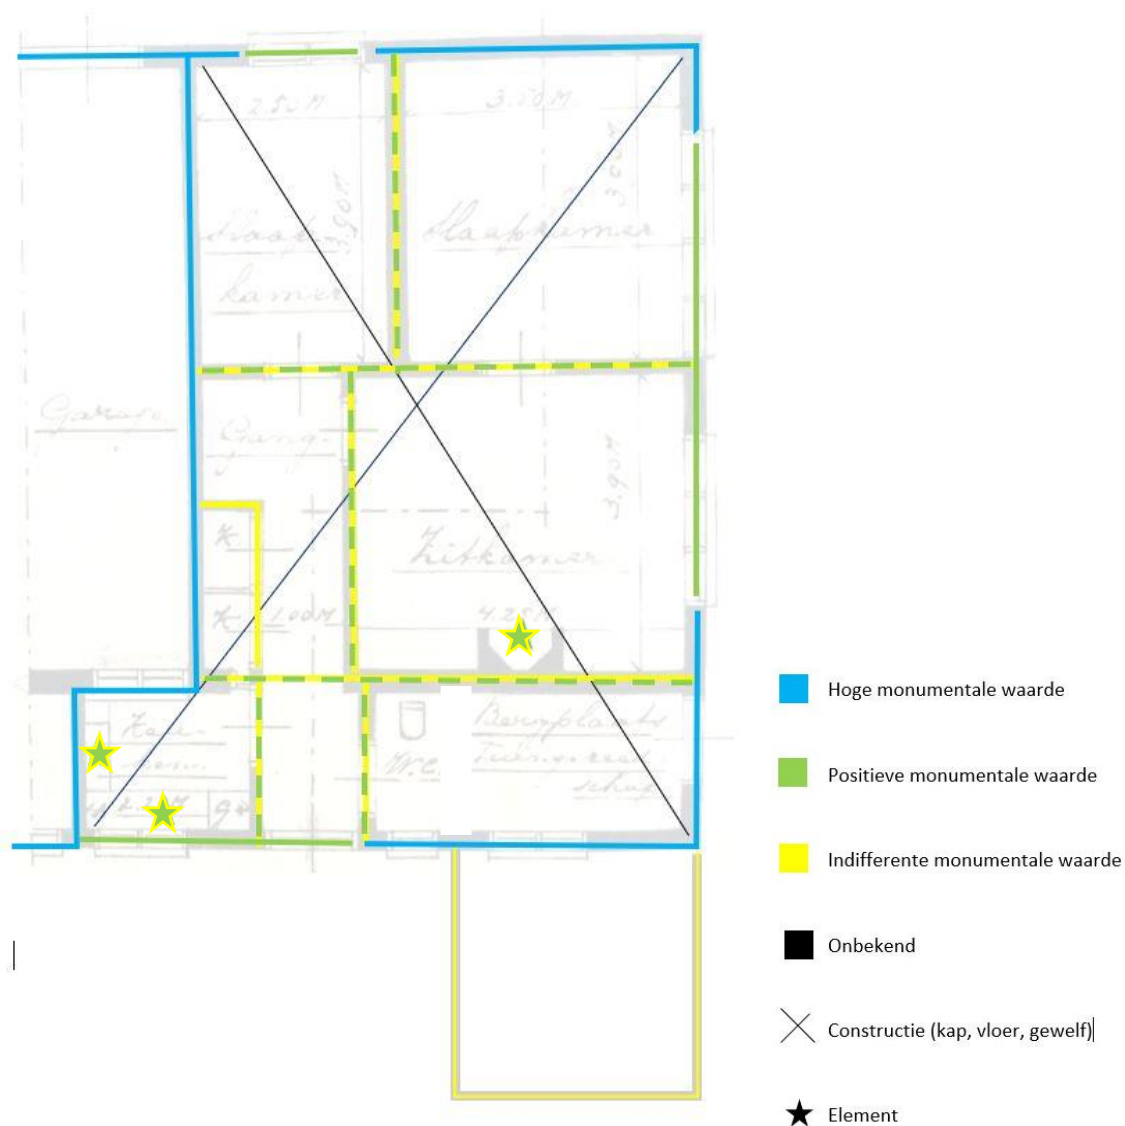
Figuur 27: De monumentale waarden van het woonhuis uit 1949 in kleur geprojecteerd op de plattegrond.
