## Bomen Effect Analyse Knorrenburgerlaan 2 te Sassenheim

| Projectnummer: | 17P2100248 |
| Opdrachtgever: | Synarchis Adviesgroep<br>Ter attentie van de heer P. Post<br>Hakgriend 18<br>3371 KA Hardinxveld-Giessendam |
| Datum: | 1 december 2021 |

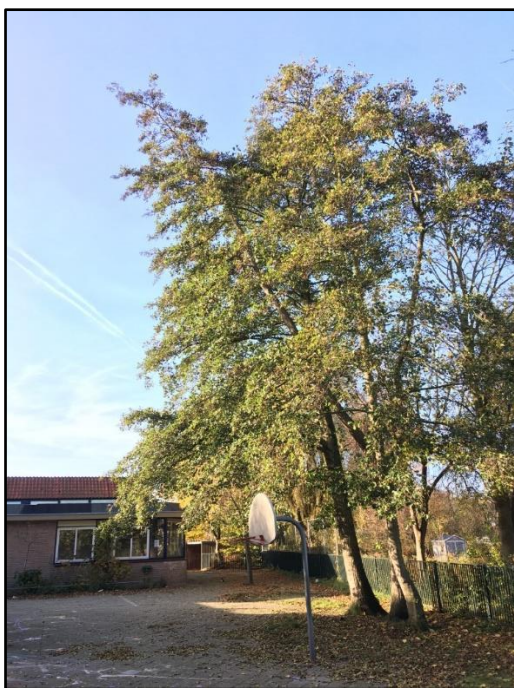
Figuur 7: Voorbeeld van de groeiplaats in de verharding op het schoolplein. Achter het hekwerk staan de bomen in een groenstrook langs een sloot.

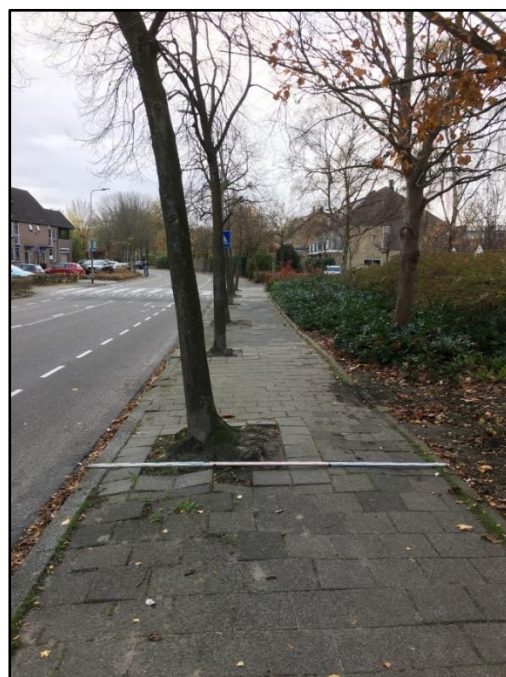
- Universeel bodemprofiel in plantvakken en onder verharding;
- Humusrijke toplaag;
- Humeus zand vanaf 15 tot en met 45 cm-mv (soms met roestsporen boven storende laag);
- Indringingsweerstand/verdichting neemt toe vanaf 40 cm-mv;
- Grondwater op gemiddeld op ca. 100 cm-mv;
- Veel tot geen puinkorrel aangetroffen in de sleuven;
- Veel oppervlakkige wortels aangetroffen, dikste wortels tot 50 cm-mv;
- Fijnere wortels tot een diepte van 120 cm-mv aangetroffen;
- Bomen in verharding ontwikkelen dikke wortels richting plantvakken en gazons;
- Veel wortelopdruk waargenomen (ontwrichting van de verharding) (figuur 8).

Figuur 8: Voorbeeld van de groeiplaatsen in van de gemeentelijke bomen in het trottoir. Aan de rechterzijde staan de bomen in een ruim plantvak van het schoolplein.

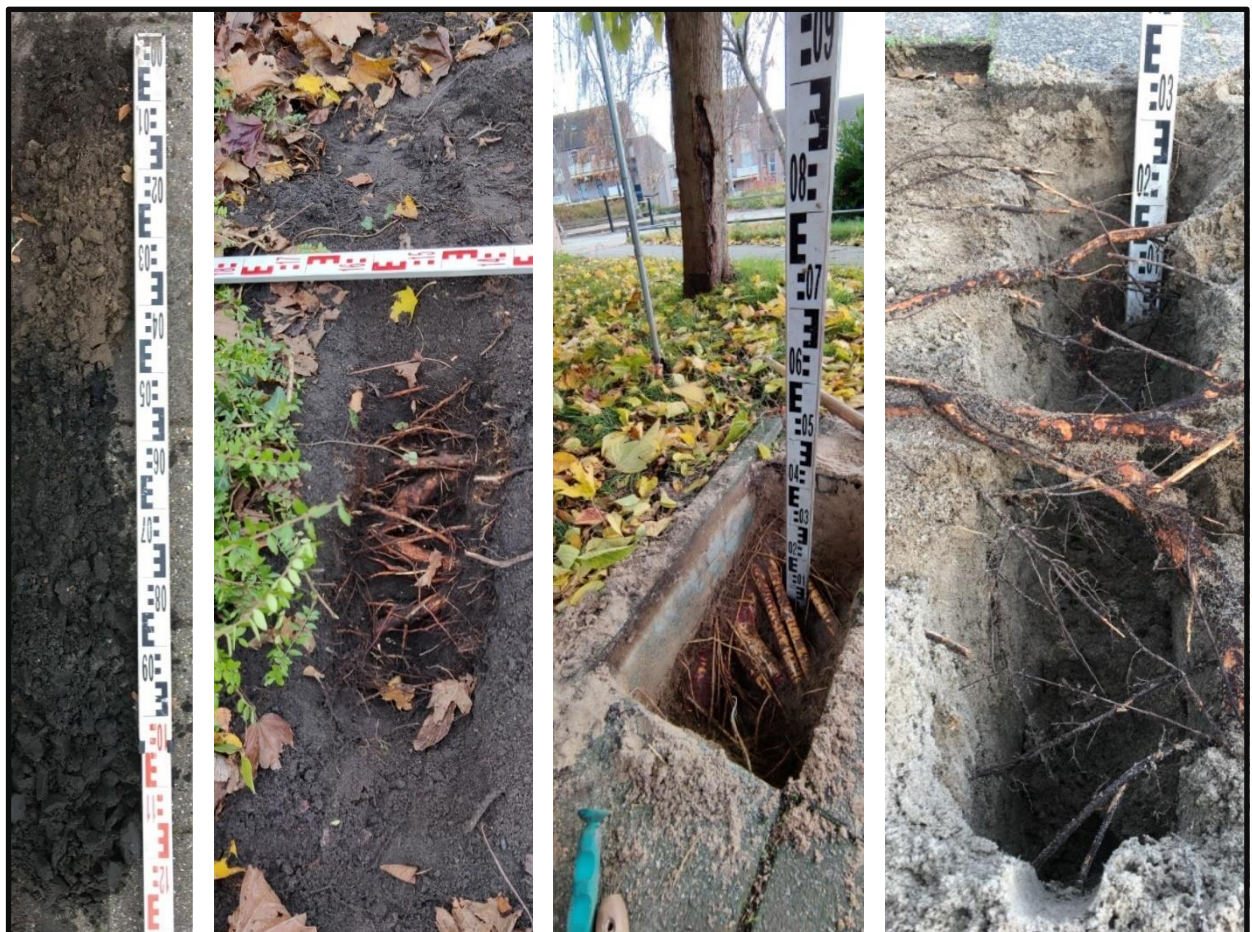
Figuur 10: Fotocollage grondboring en profielsleuven in plantvak en onder verharding

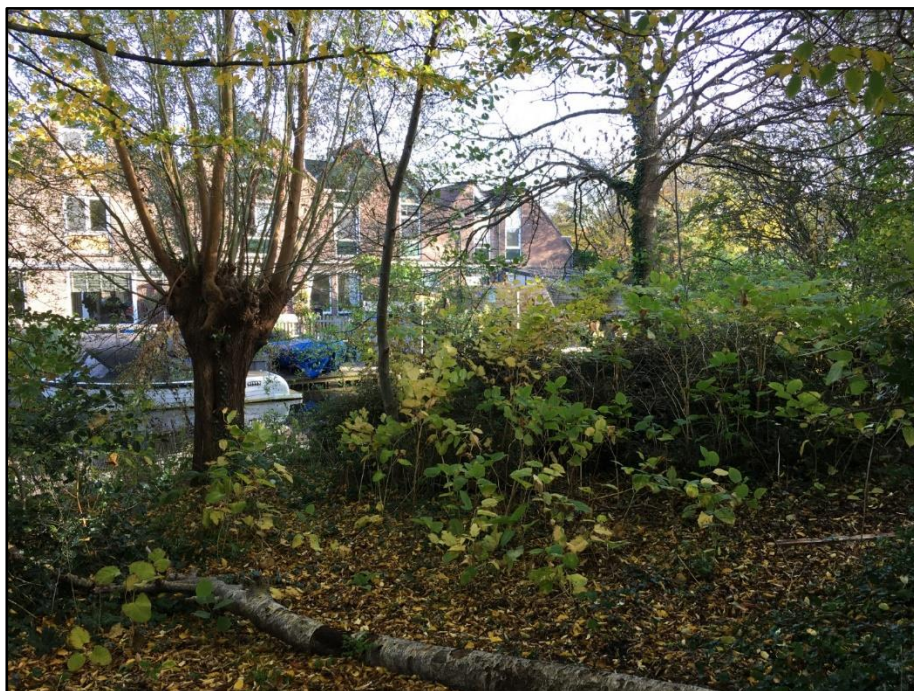
Daarnaast is een haard van Japanse duizendknoop aangetroffen in het noorden van het projectgebied in de groenstrook langs de Zandsloot. De invasieve exoot bedekt een oppervlakte van zo'n 100 m<sup>2</sup>. Gemeenten en andere terreinbeheerders zijn (nog) niet verplicht de plant te bestrijden. De verwachting is dat deze soort mogelijk op de Unielijst zal komen waardoor de verplichting wel zal gaan gelden. De plant kan immers schade aan overige planten en zelfs funderingen van gebouwen toebrengen.

Locatie nabij boom 57 met  
Japanse duizendknoop.

Binnen het projectgebied is een haard van Japanse duizendknoop aangetroffen. De plant kan schade veroorzaken waardoor het vooraf bestrijden van de planten wordt aanbevolen. Laat u informeren over de meest geschikte bestrijdingsmethode.

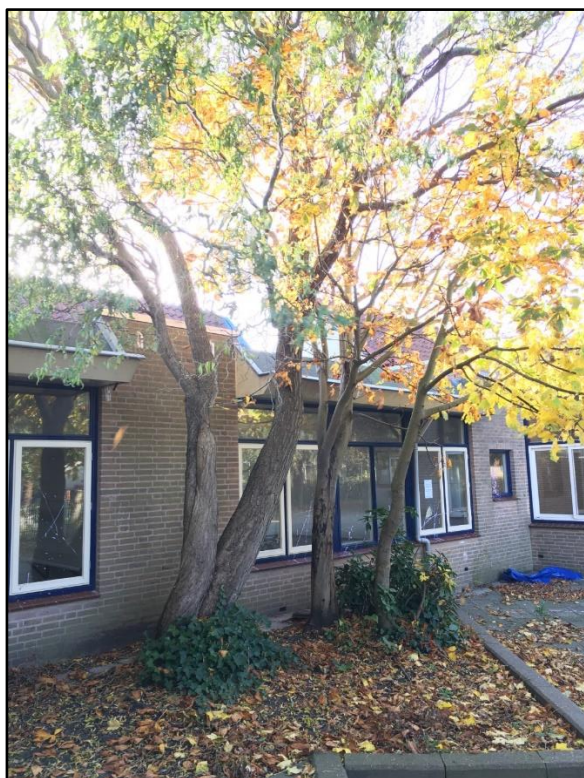
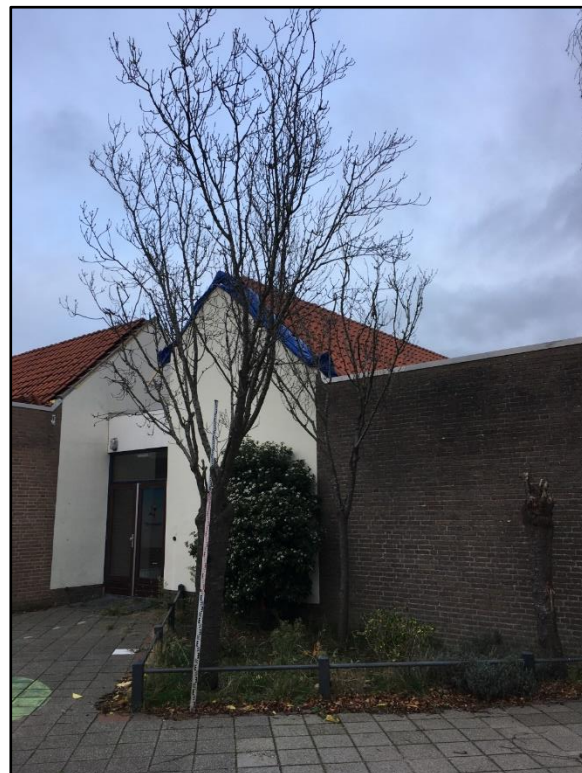
Voorbeeld van bomen in een matige tot slechte kwaliteit nabij het te slopen complex.

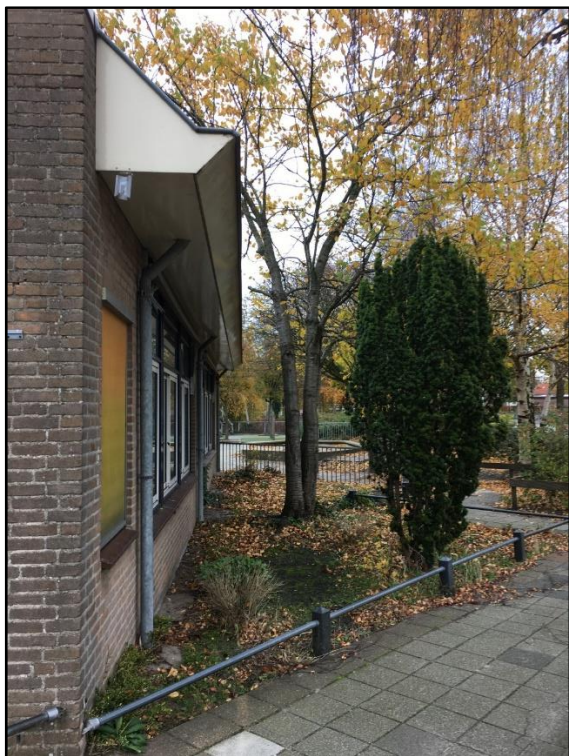
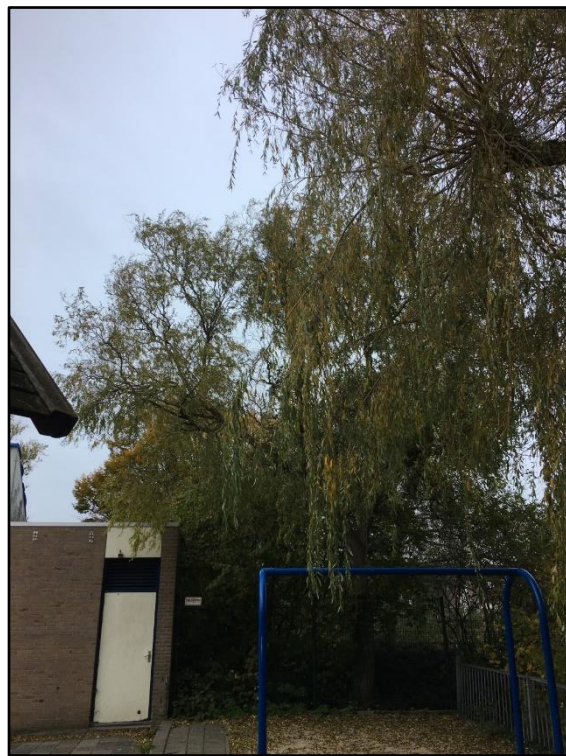
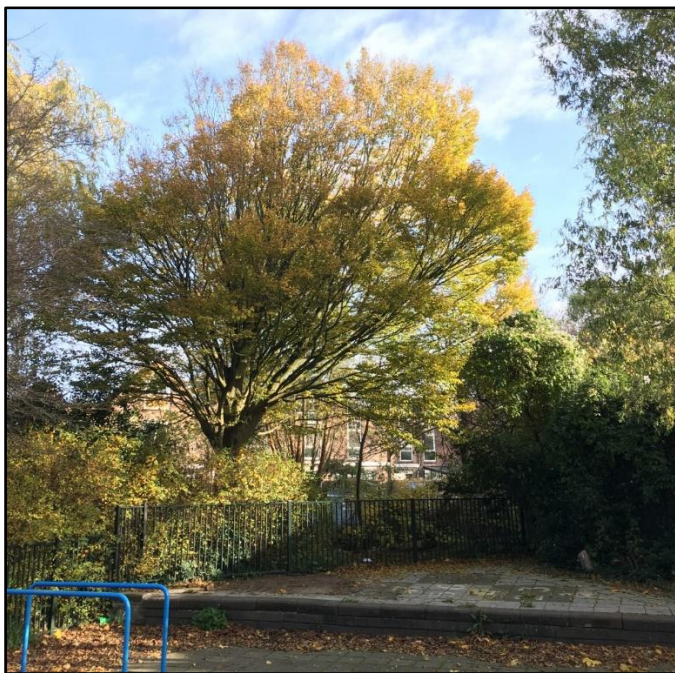
Voorbeeld van bomen in de nabijheid van het te slopen complex. Kronen hangen zowel in de huidige situatie als in de nieuwe over het complex heen of komen hiermee in aanraking.

De foto linksonder laat tevens een plaatselijke ophoging in het maaiveld zien die als groeiplaats voor boom 58 dient.

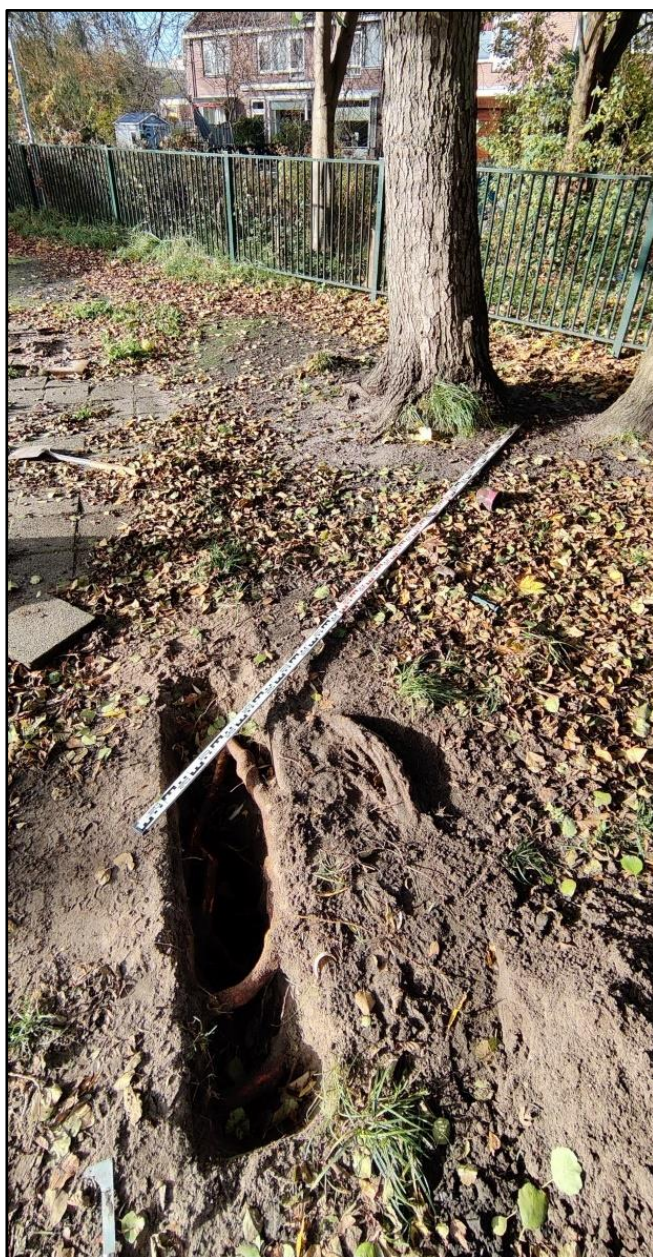
Uit het groeiplaatsonderzoek blijken dikke wortels zich veelal oppervlakkig te ontwikkelen. Bij werkzaamheden in de ondergrond is daarom al snel aanzienlijke wortelschade te verwachten. Daarnaast is bij veel bomen opdruk van de verharding waargenomen. Bij het uitnemen van de bestaande verharding is daarom wortelschade te verwachten. In het ontwerp zijn nieuwe verhardingsvlakken ingetekend. Ook daar waar, in de huidige situatie, een open groeiplaats in de vorm van een gazon of plantvak ligt. Dit betekent in veel gevallen dat de boven- en ondergrondse groeiruimte afneemt en het risico op wortelschade hoog is. Een aantal bomen staan binnen de contouren van een nieuwe rijbaan en parkeervakken waardoor behoud in het geheel niet mogelijk is. Ten behoeve van de zogeheten Kiss and Ride-strook zal het maaiveld moeten worden geëgaliseerd. In de huidige situatie zijn namelijk verschillende maaiveldhoogtes aanwezig. Nabij bomen 36 tot en met 40, ligt een kleinschalige grondwal. Bomen 26 tot en met 28 staan in een verhoogde verharde groeiplaats. In een soortgelijk element staan de bomen 19, 20, 58 en 60.

Links: zeer oppervlakkige wortels rondom bomen 12-14.

Onder: oppervlakkige wortels in het trottoir nabij bomen 3 en 4 die voornamelijk afbuigen richting het plantvak.

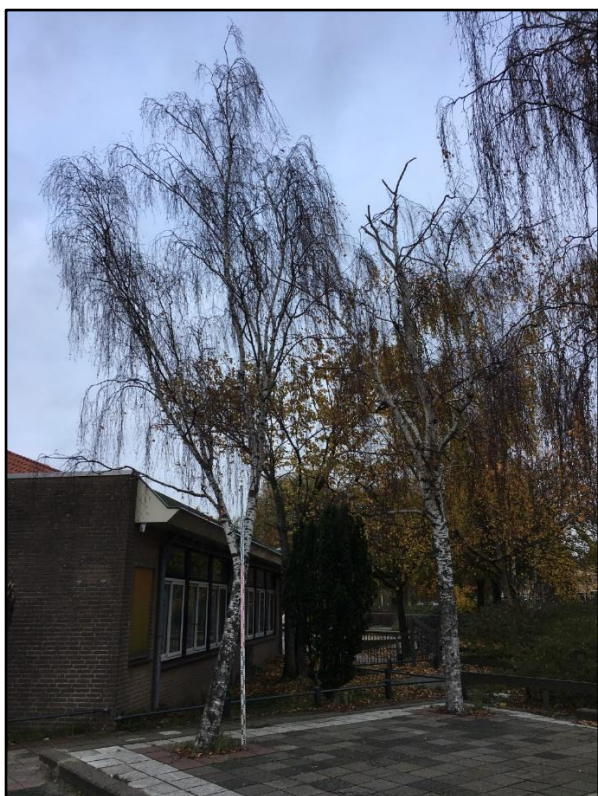
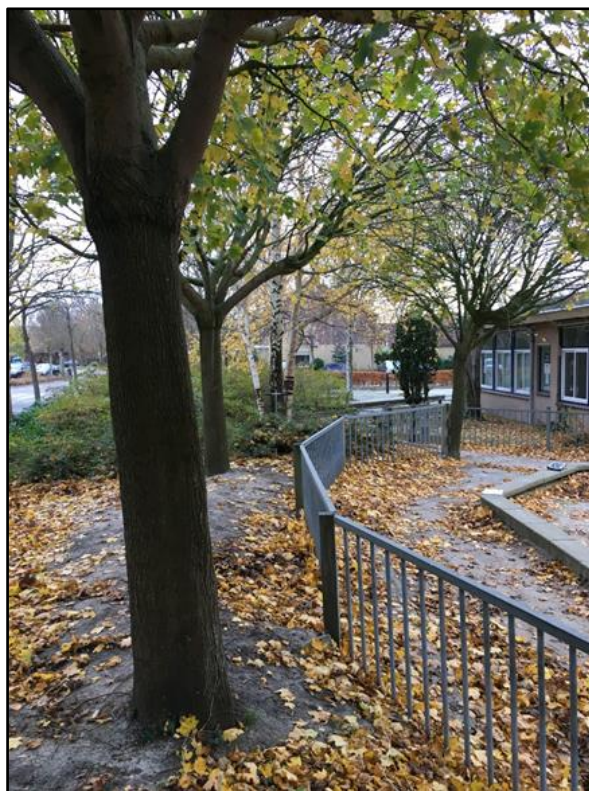
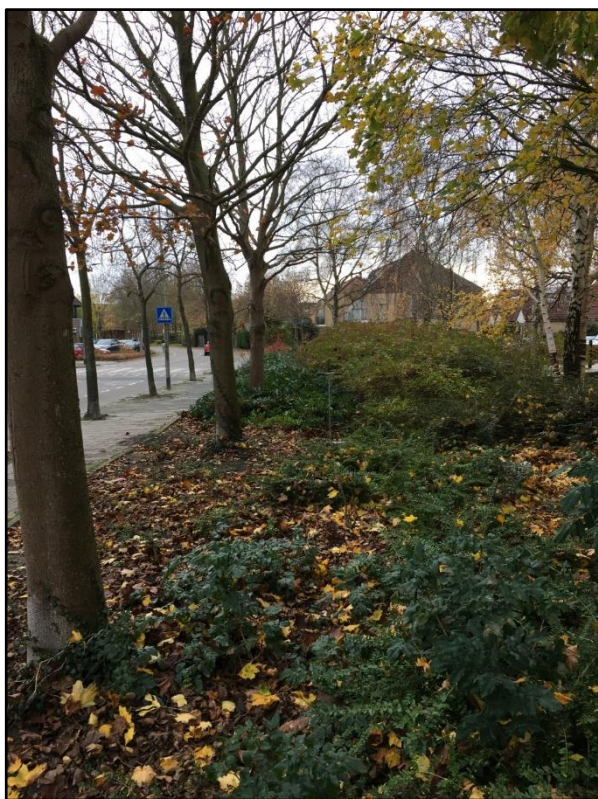
Boven: bomen ter hoogte en binnen de contouren van de Kiss and Ride-strook

Linksonder: Bomen nabij en binnen contouren parkeervakken.
