## PROCESVERBAAL VAN OPLEVERING

Conform het projectplan Explosievenonderzoek met als doel het detecteren van mogelijk aanwezige explosieven (Conventionele Explosieven of Ontplofbare Oorlogsresten) ter plaatse van plangebied Nieuw Boekhorst, gemeente Teylingen met kenmerk GPR8861.1 d.d. 18-12-2020.

Het opsporingsgebied betreft plangebied Nieuw Boekhorst, gemeente Teylingen.

Project: Voorhout Spoorlaan

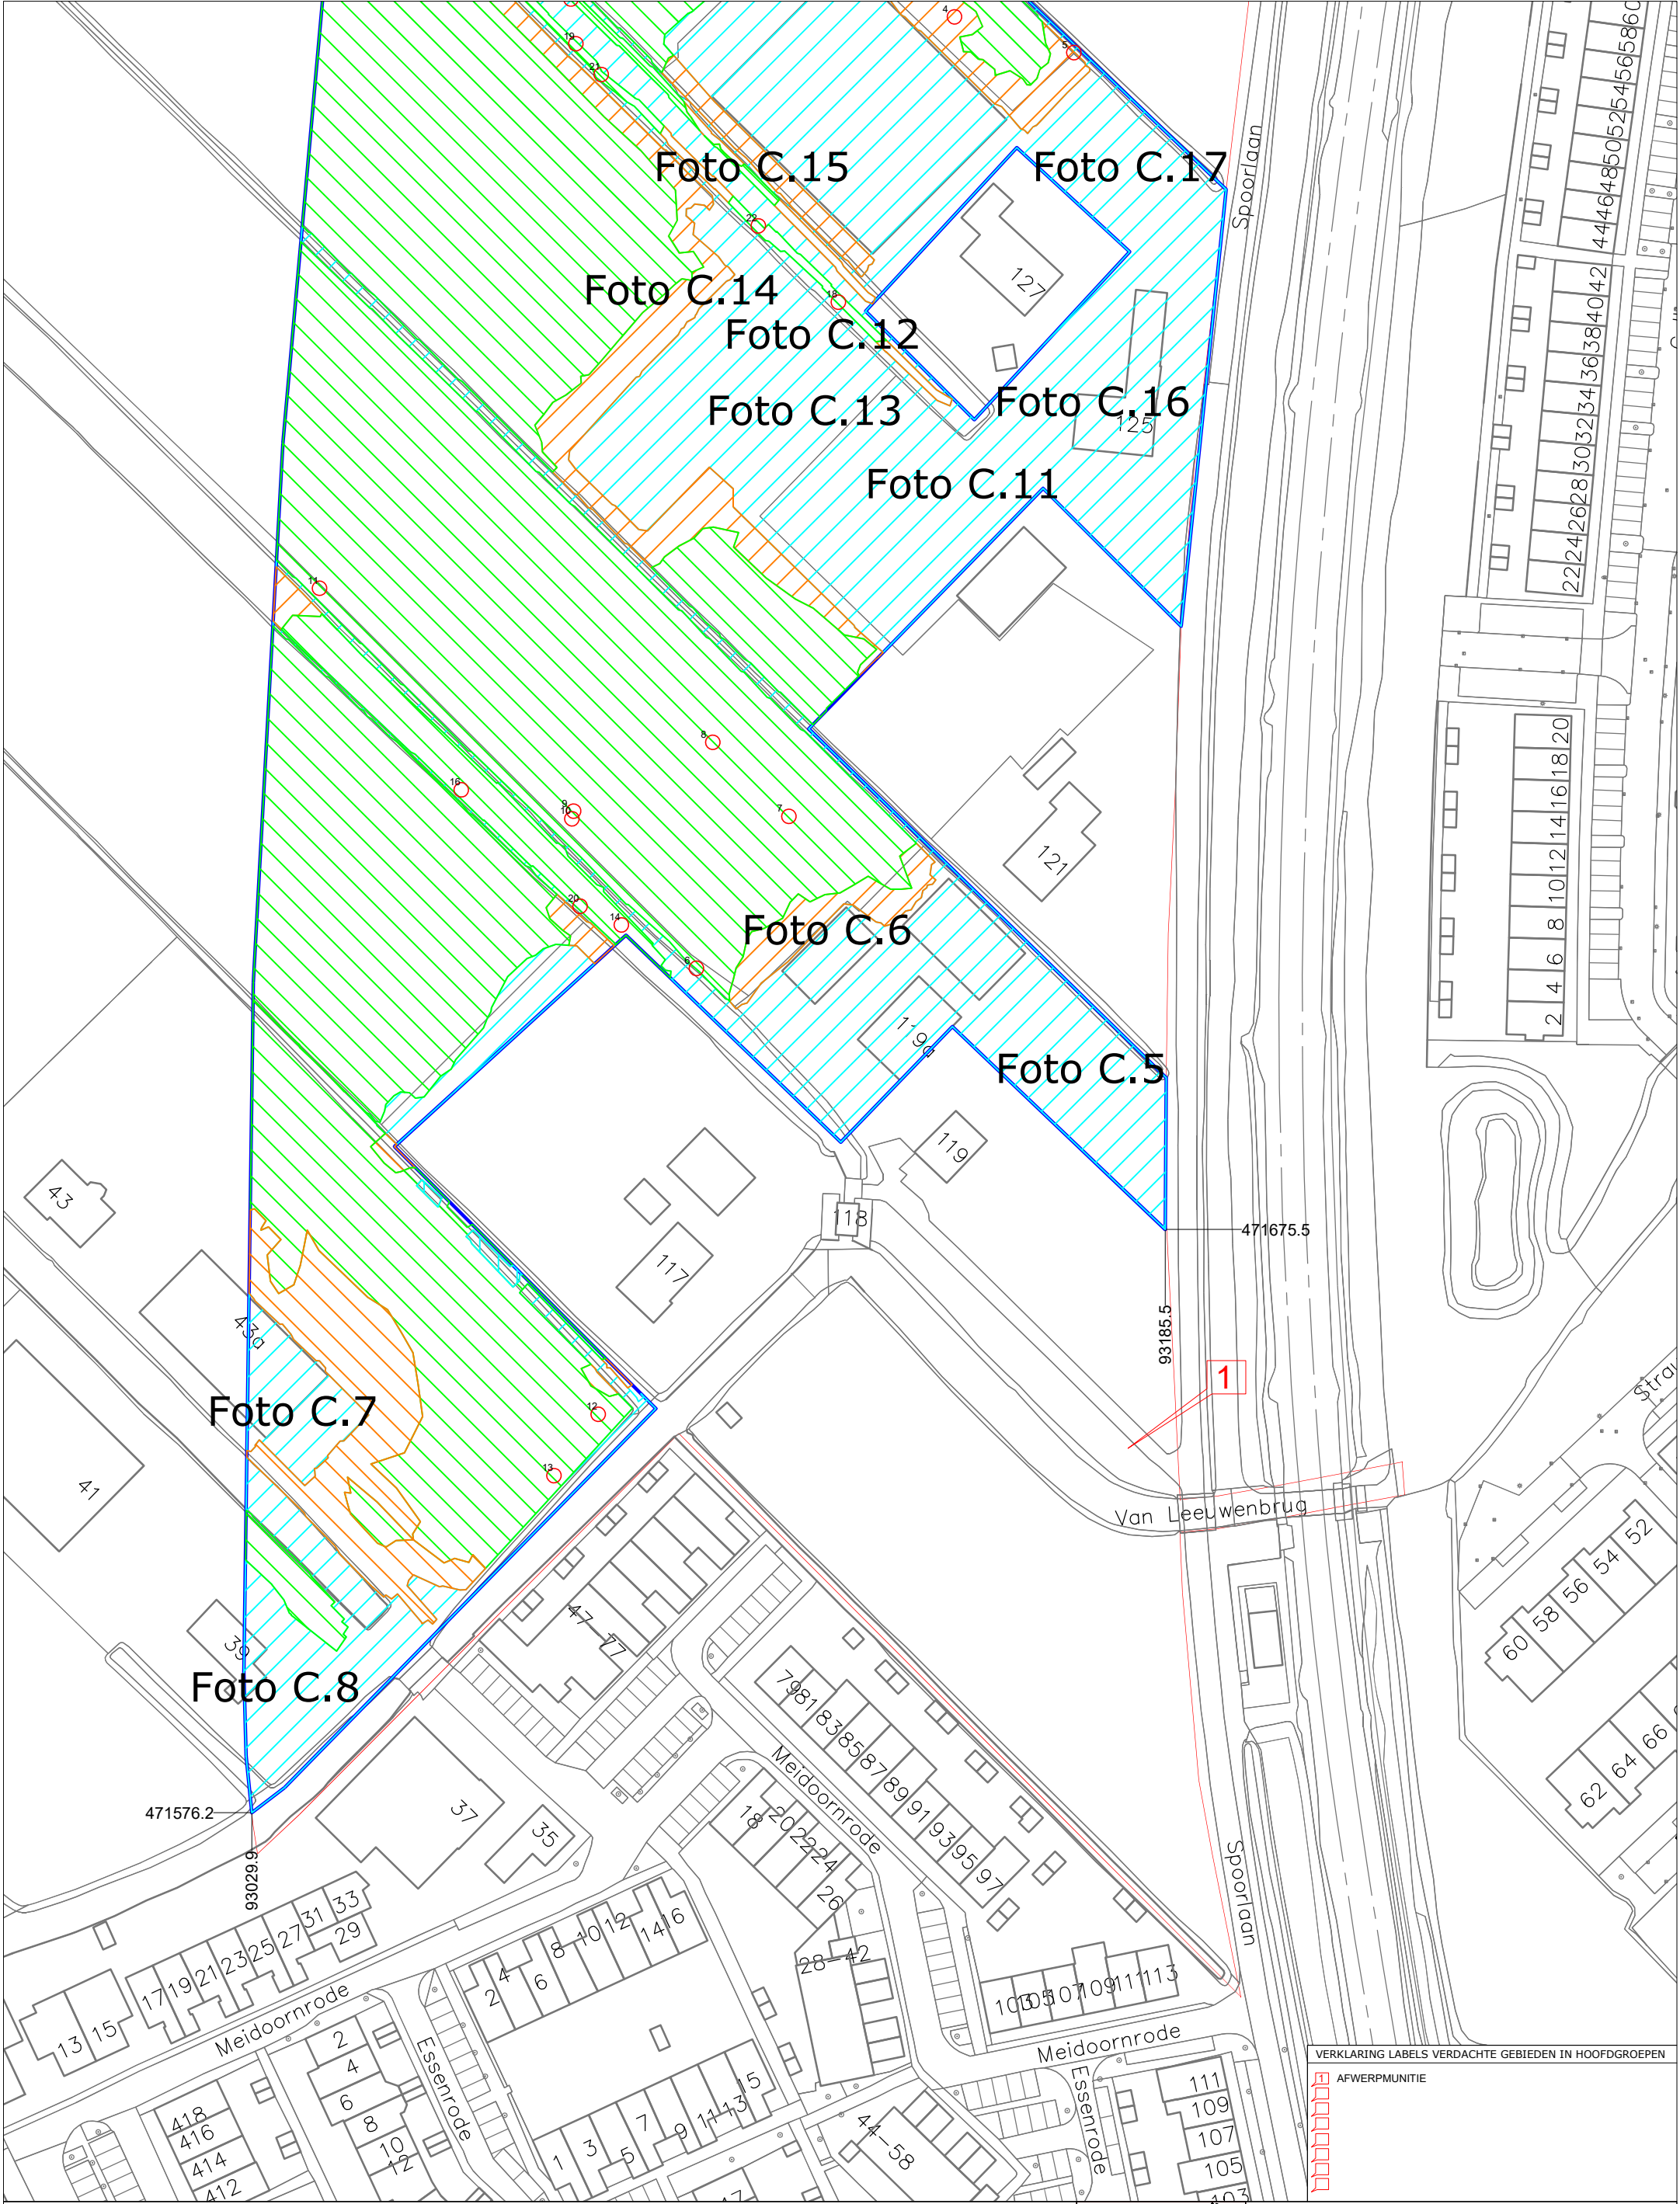
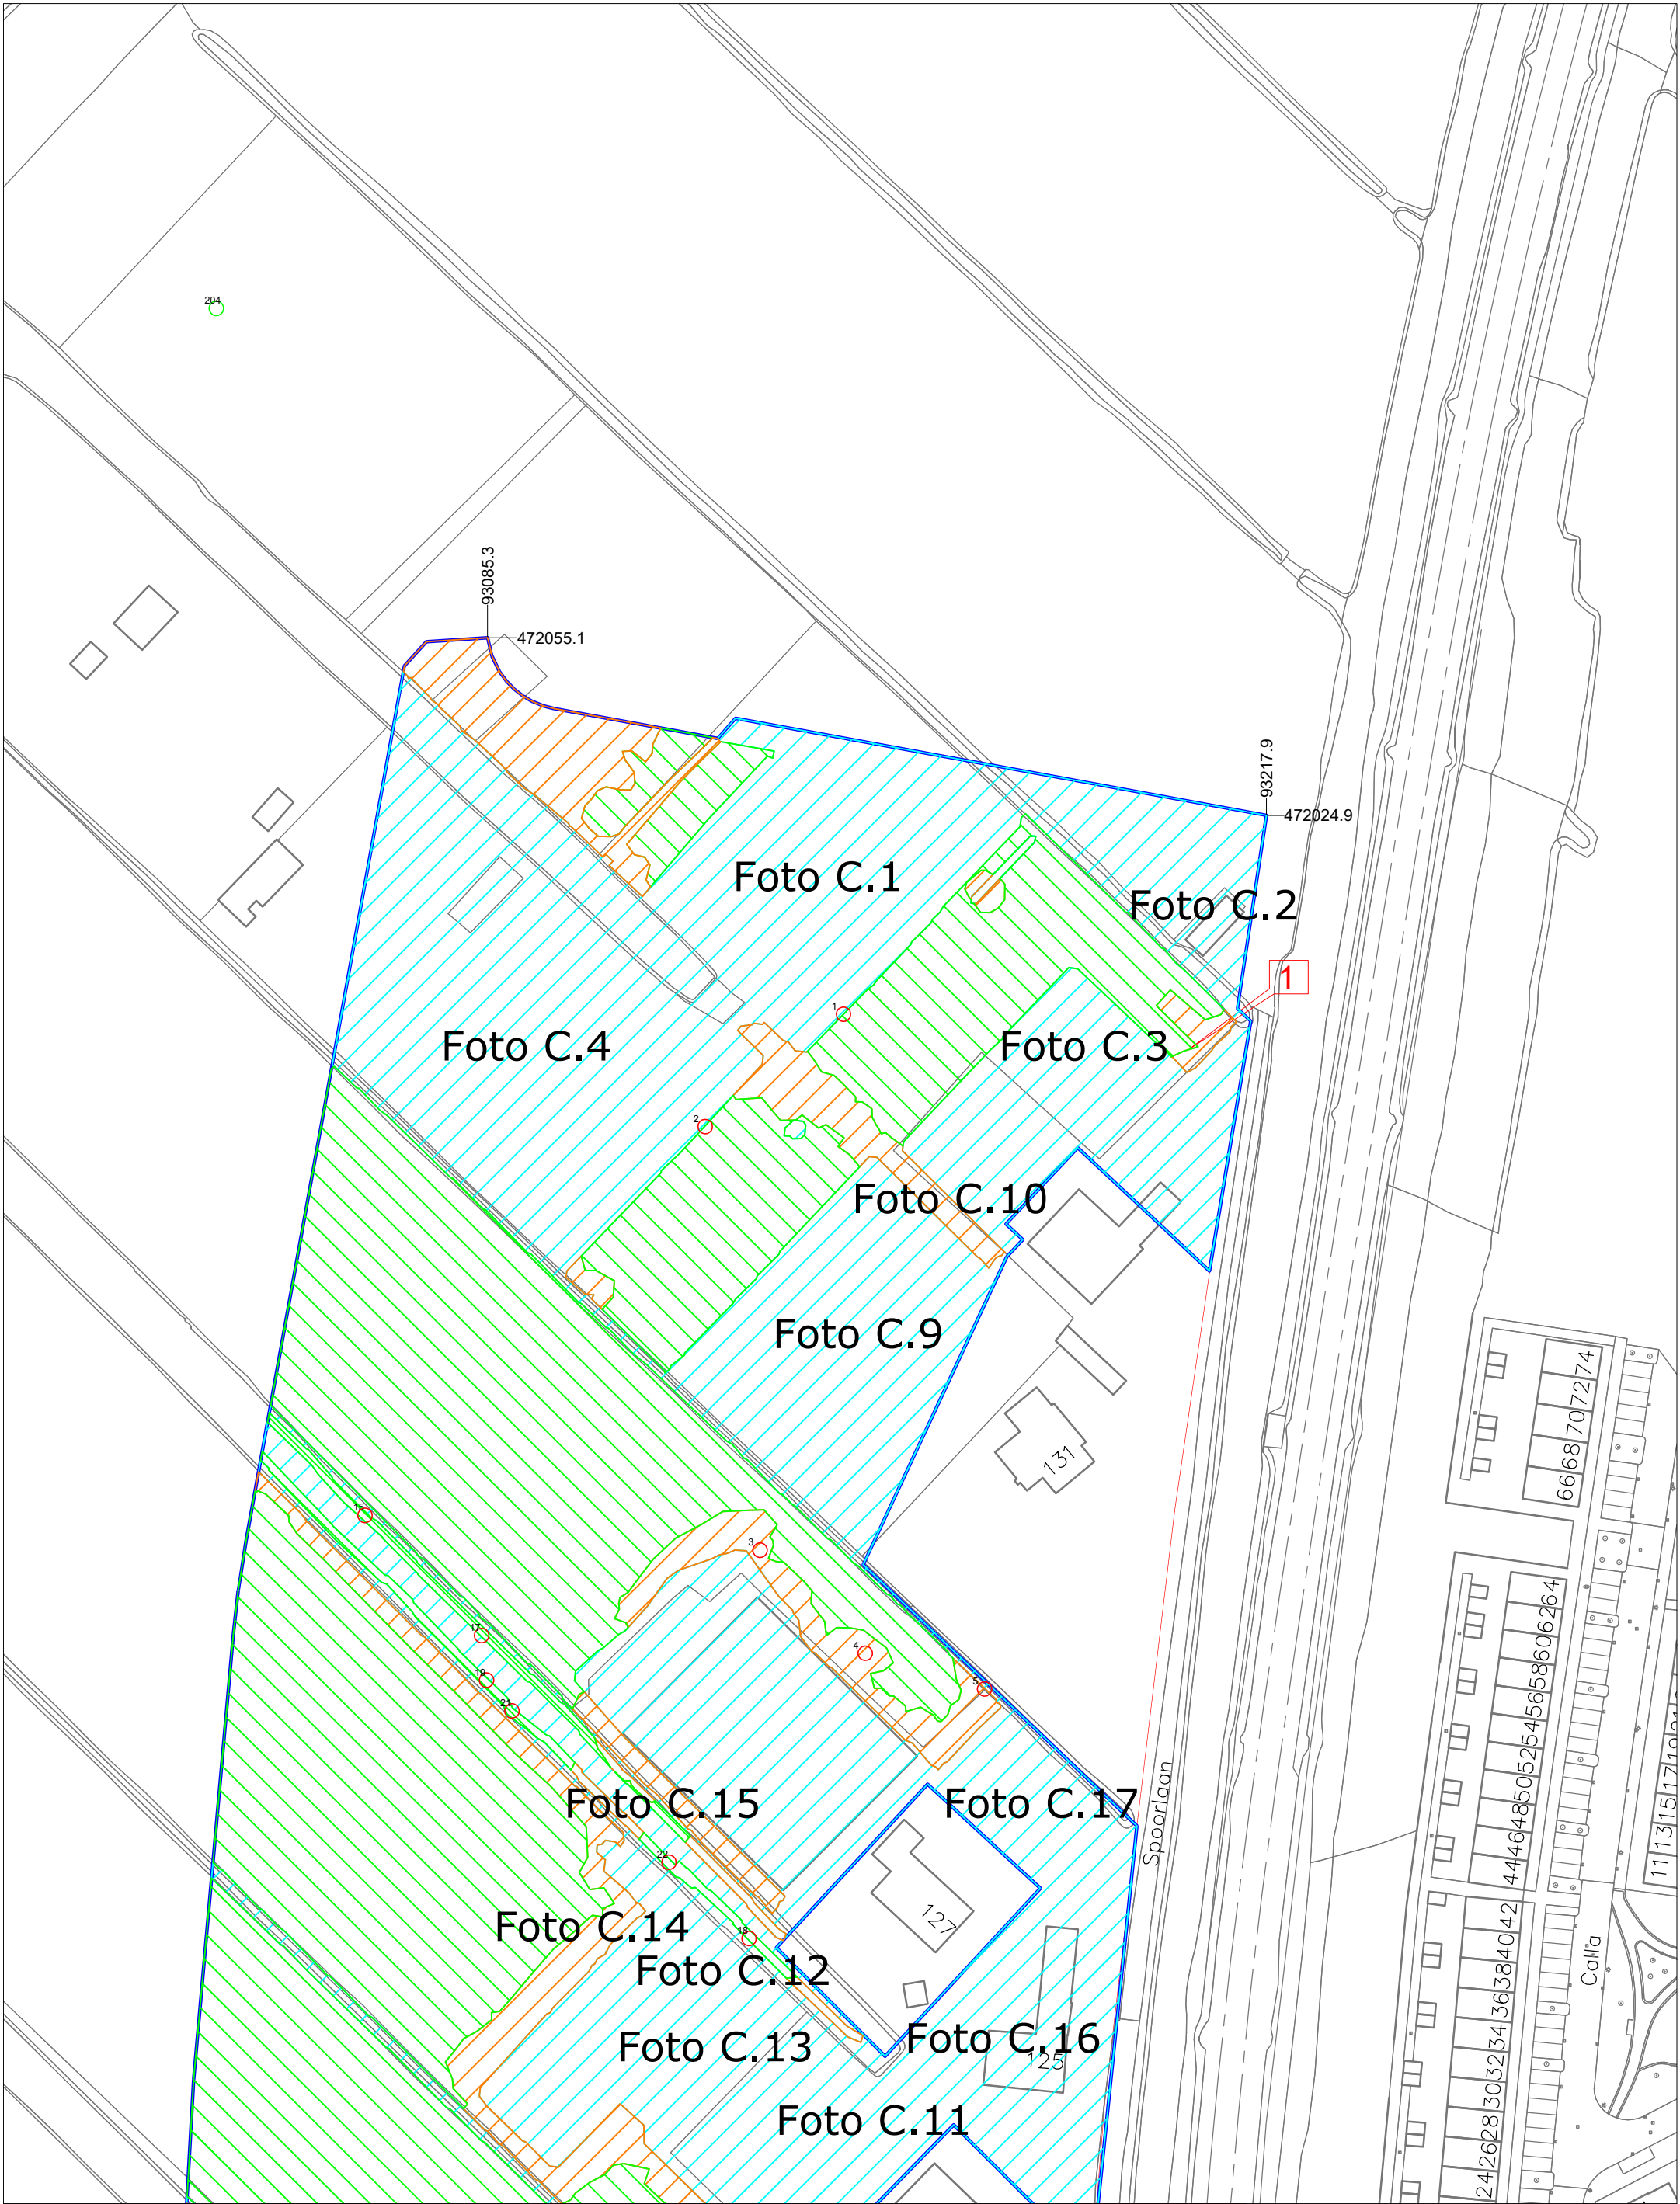
| Bijlage: | A_2 | Formaat: | A3 |

Het detectie onderzoek heeft 22 verdachte object(en) opgeleverd waarvan niet kan worden uitgesloten dat het een explosief betreft. De gedetailleerde informatie van de verdachte objecten staat in tabelvorm vermeld in bijlage B.

Het onderzoek heeft geresulteerd in 22.259 m<sup>2</sup> niet ingemeten gebied door de aanwezigheid van:

Het onderzoek heeft geresulteerd in 3.934 m<sup>2</sup> verstoord gebied. Dit betreft gebieden waarvan de meetdata door verstorende factoren in de ondergrond of door verstorende factoren in de omgeving niet analyseerbaar is, aangezien dit niet leidt tot individuele verdachte objecten:

Indien ter plaatse van een verdachte object grondroerende werkzaamheden dienen te worden uitgevoerd, wordt geadviseerd nader onderzoek uit te laten voeren door een zoals T&A gecertificeerd opsporingsbedrijf.

Indien grondroerende werkzaamheden plaatsvinden binnen het niet ingemeten gebied, wordt geadviseerd nader onderzoek uit te laten voeren door een zoals T&A gecertificeerd opsporingsbedrijf.

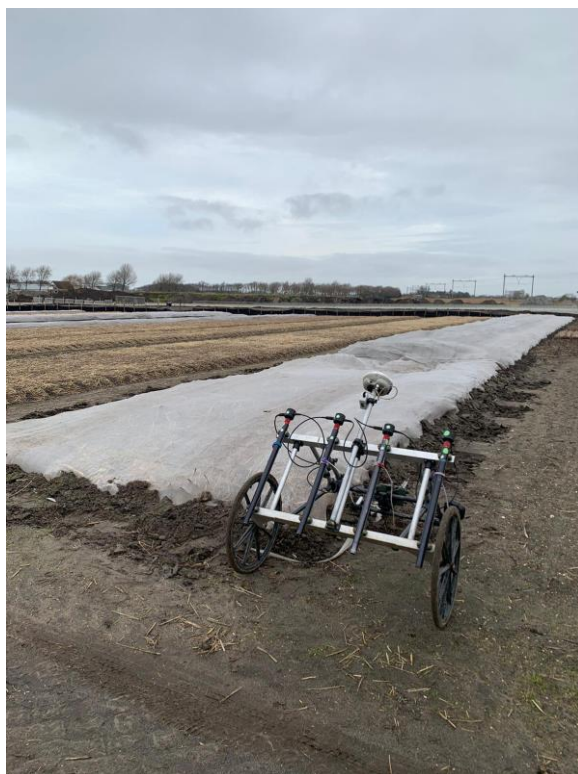
**Foto C.1:** Afdek materiaal

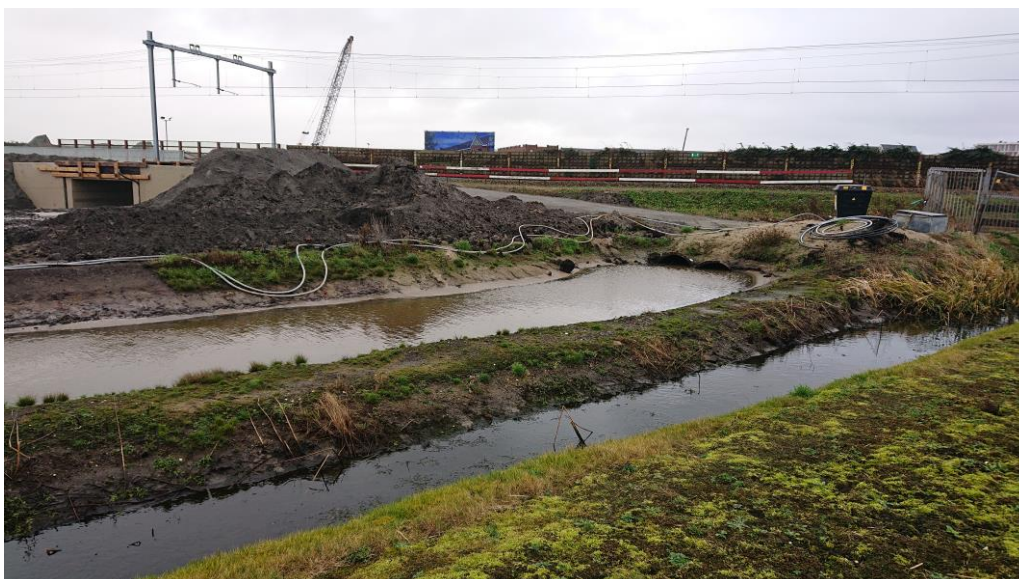
**Foto C.2:** Ontoegankelijk bouwterrein

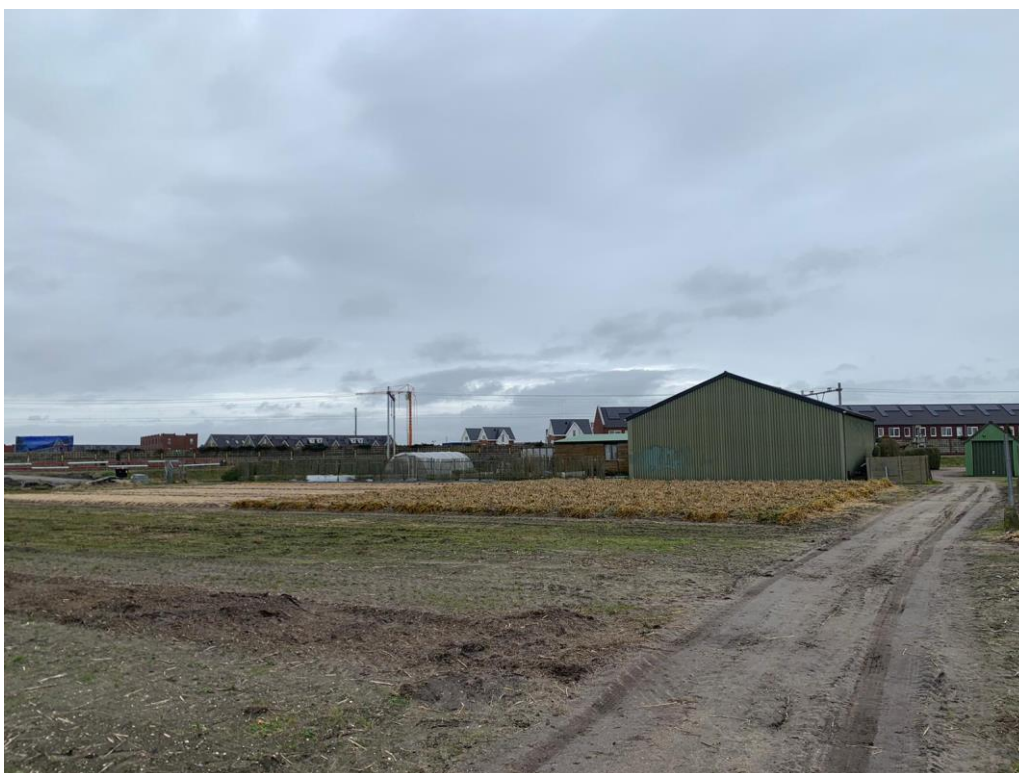
**Foto C.3:** Ontoegankelijk i.v.m. begroeiing

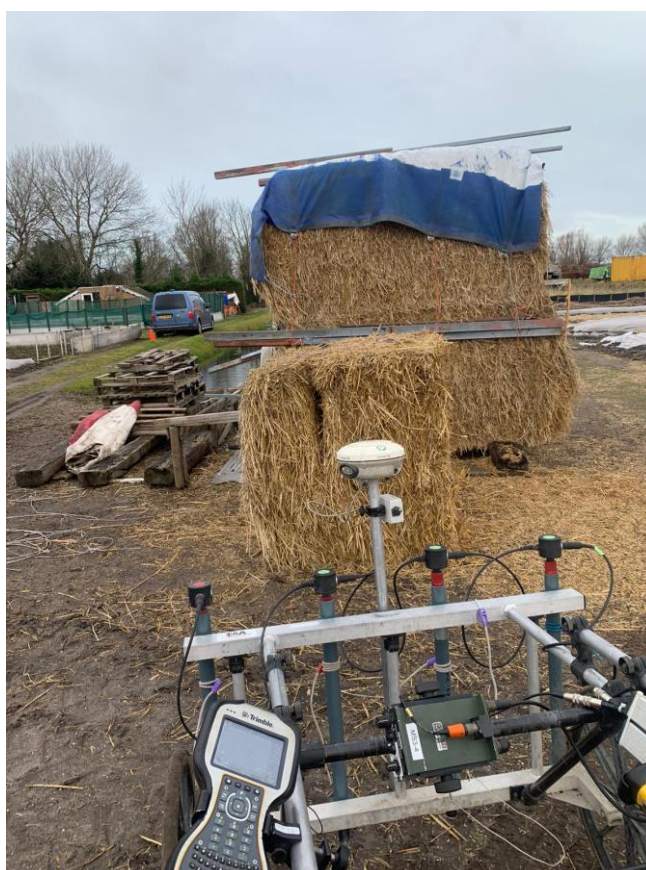
**Foto C.4:** Obstakels en afdekzeil

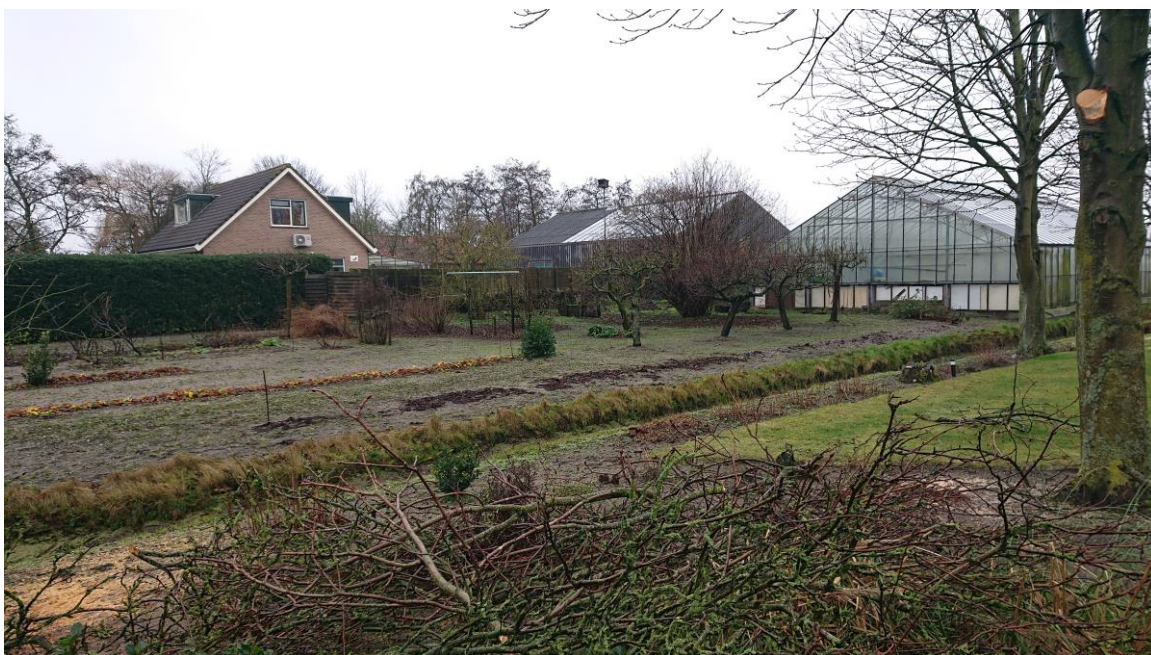
**Foto C.5:** Ontoegankelijk i.v.m. moestuin en kas.

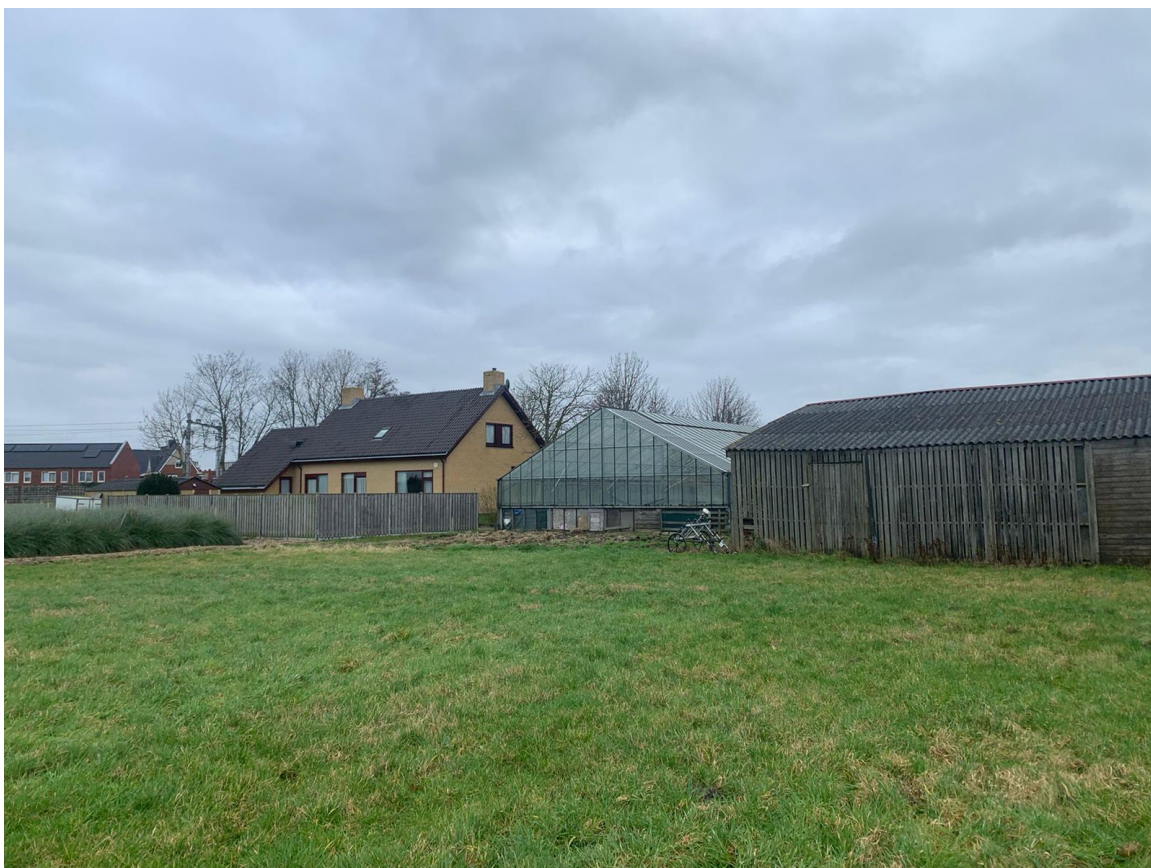
**Foto C.6:** Kas en schuur, zelfde kas als in Foto C.5, foto genomen vanaf de andere kant. Kassen en schuur zorgen ook voor een verstoring.

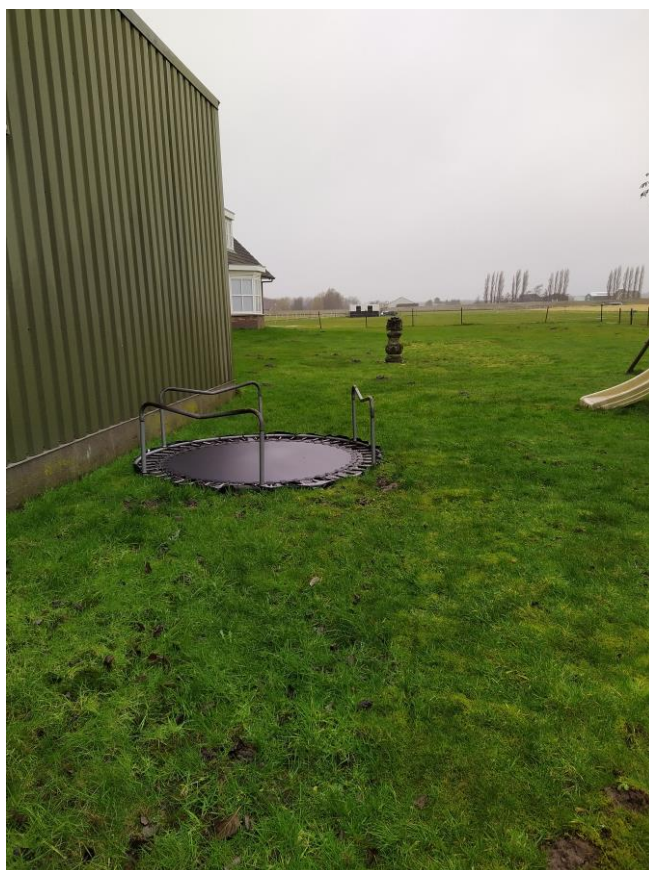
**Foto C.7:** Schuur en verstorende objecten

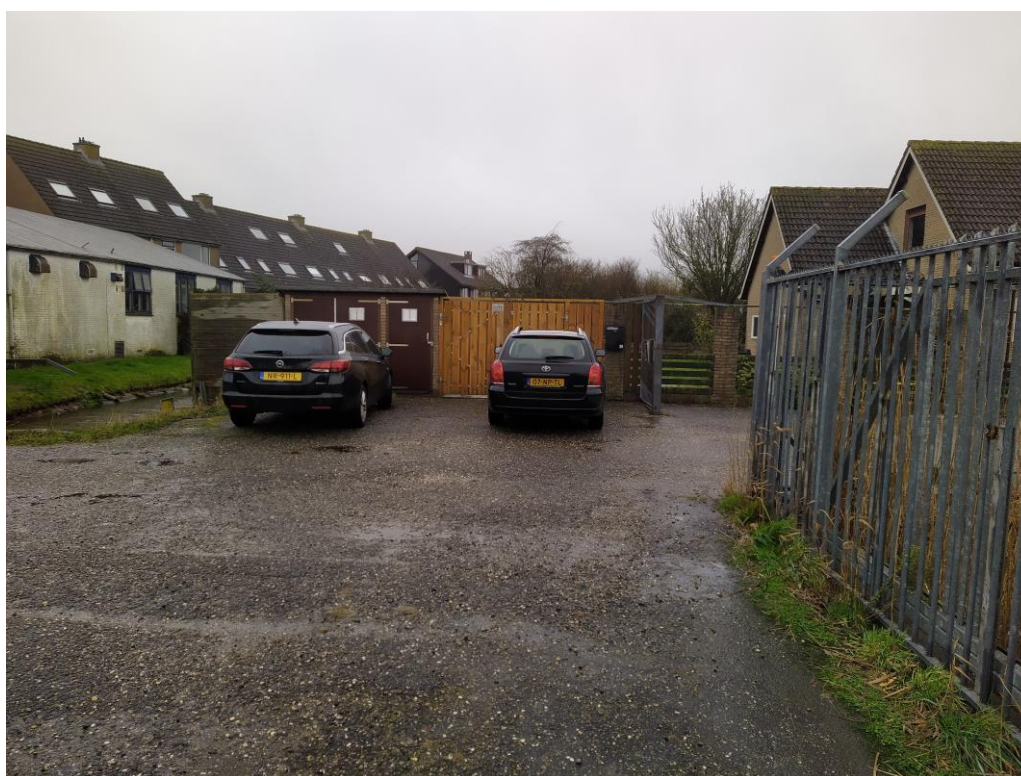
**Foto C.8:** Niet ingemeten t.h.v. huisnummer 39

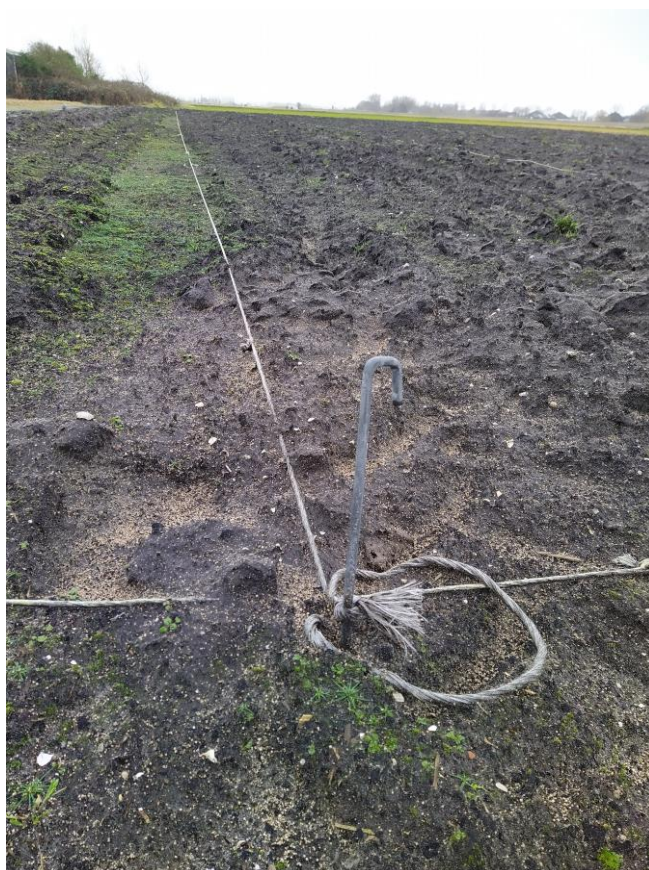
**Foto C.9:** Veld met pennen

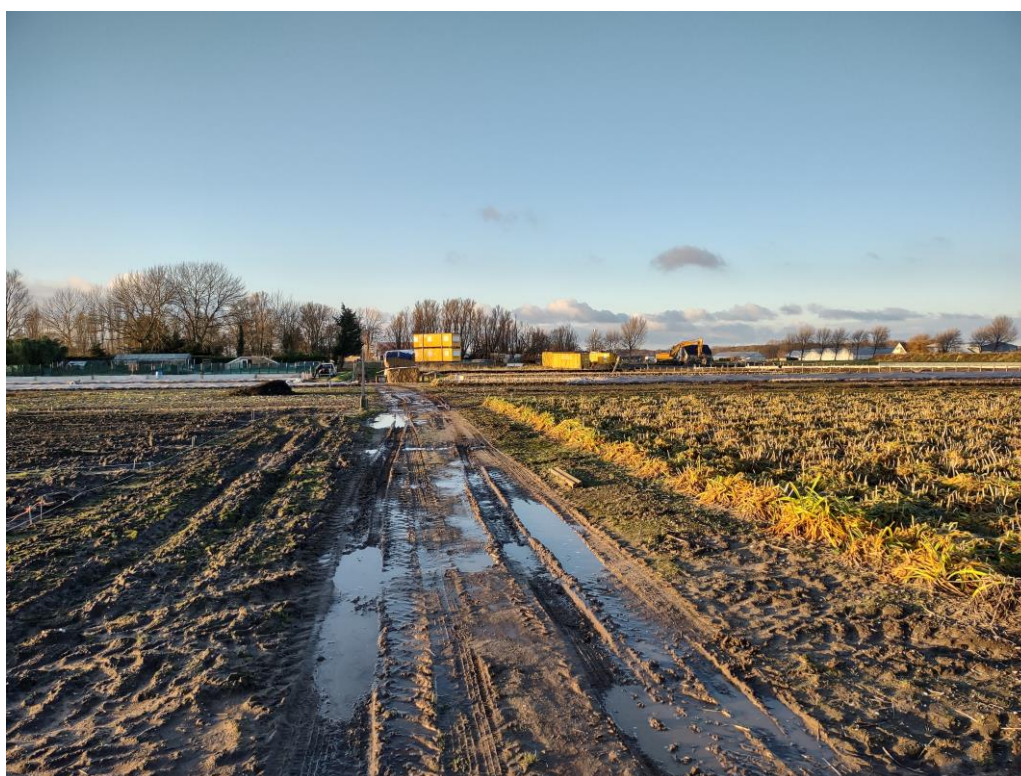
**Foto C.10:** Links veld met pennen, rechts begroeiing

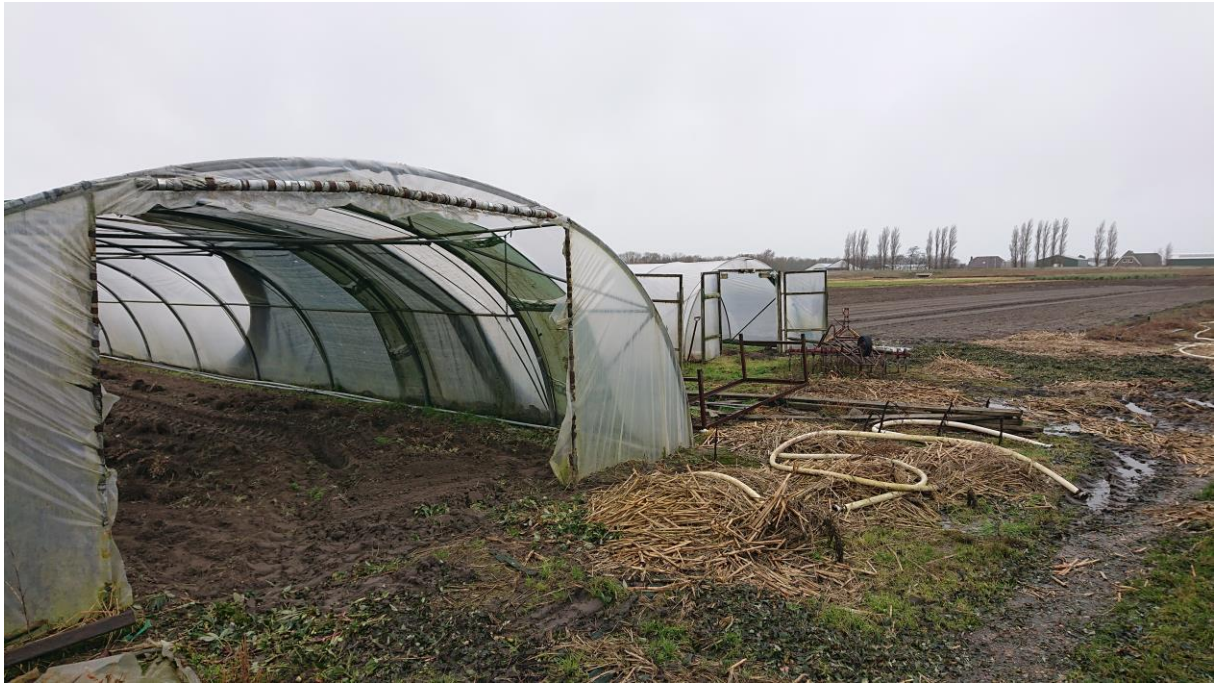
**Foto C.11:** Polytunnel met daarnaast verstorende objecten

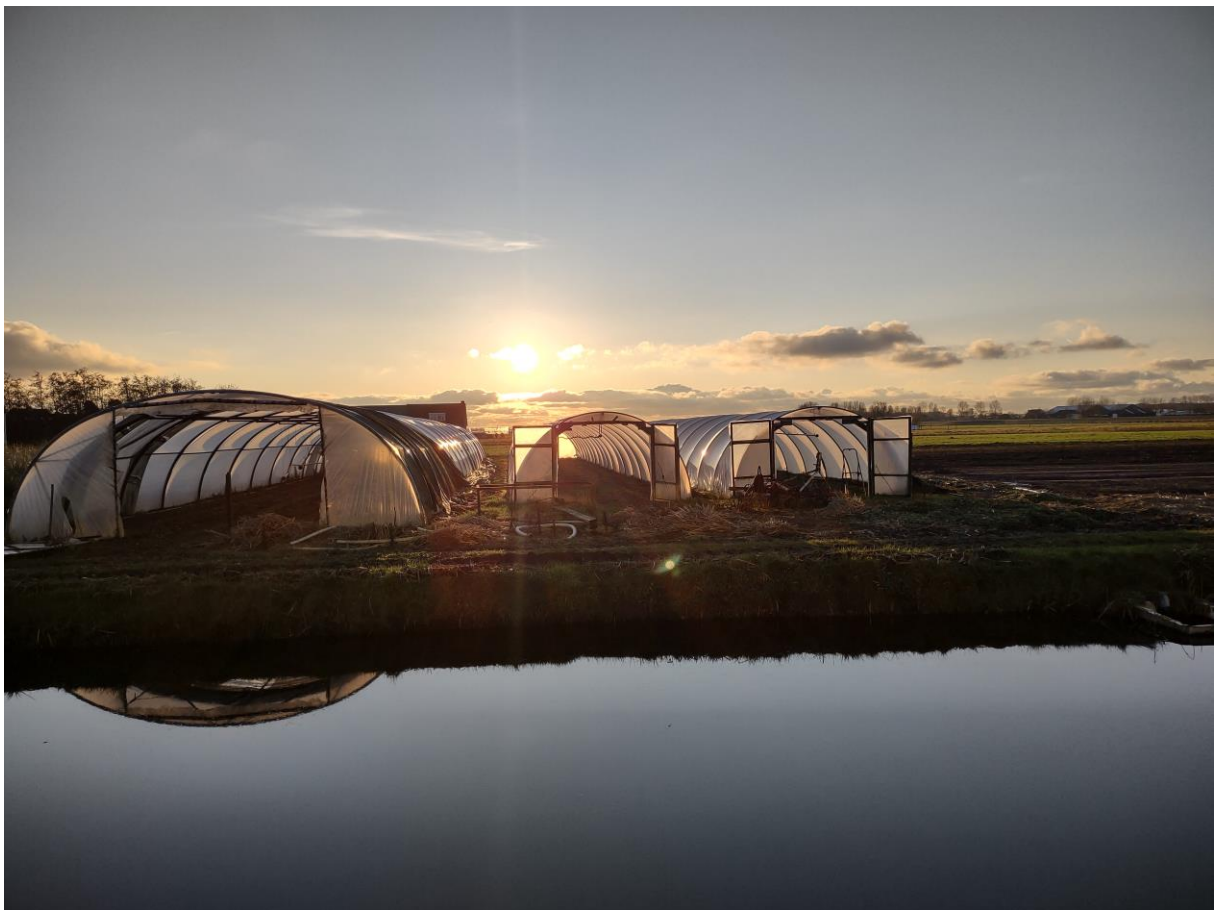
**Foto C.12:** Polytunnels

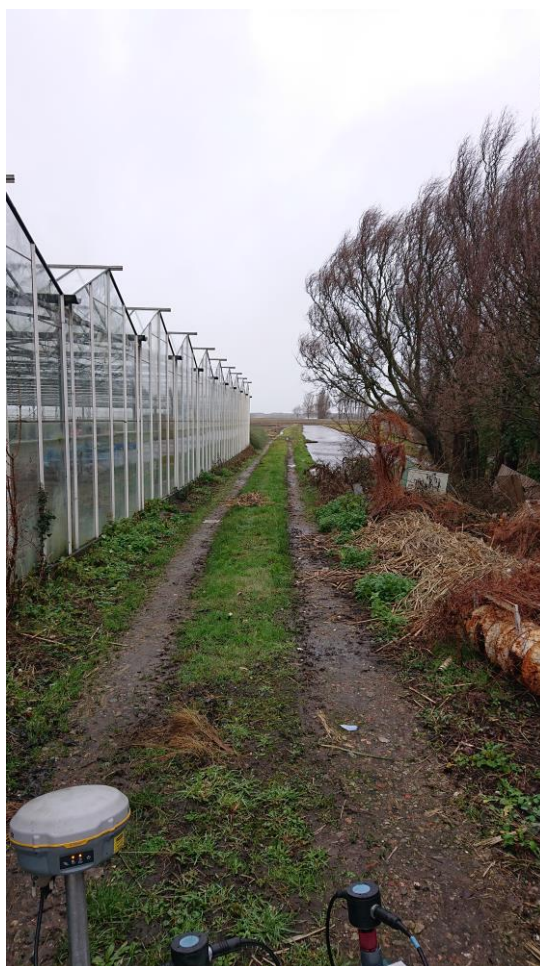
**Foto C.13:** Kassen

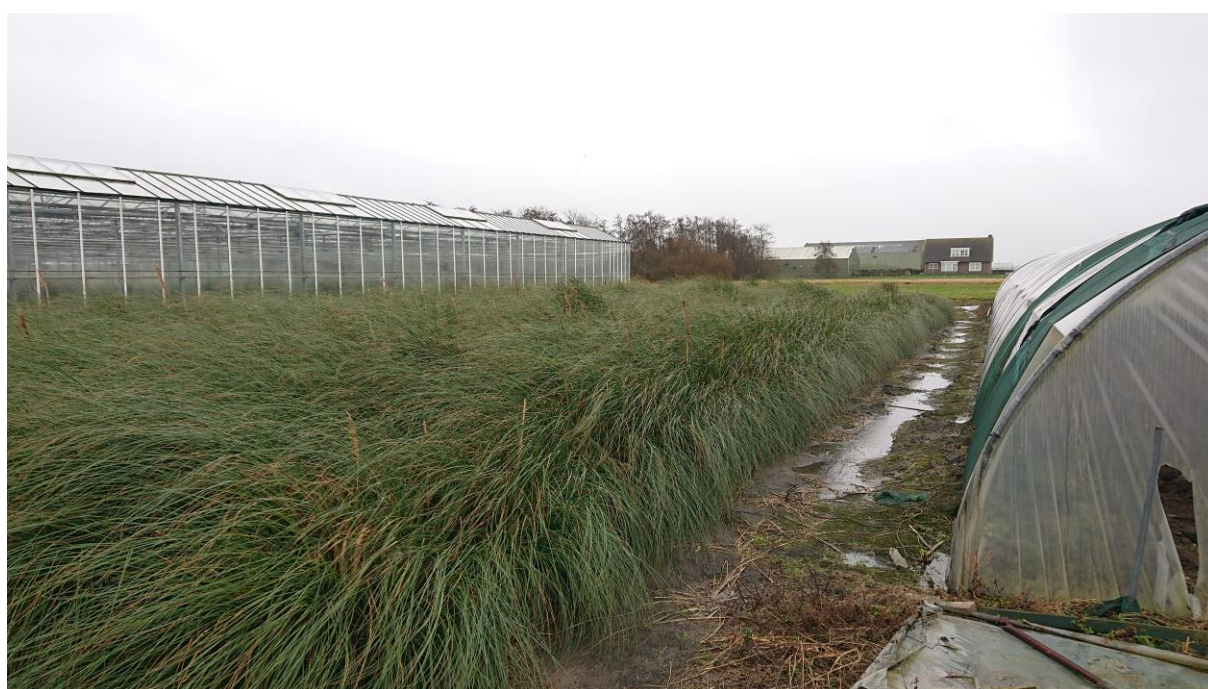
**Foto C.14:** Kassen, begroeiing

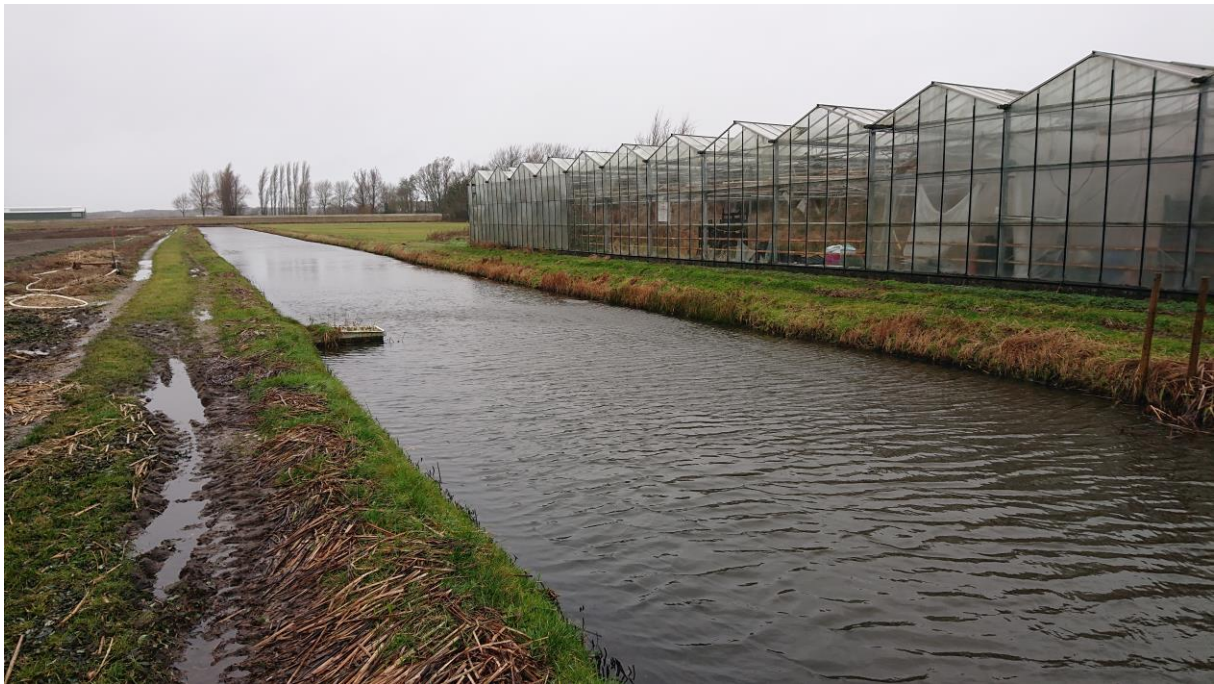
**Foto C.15:** Kassen

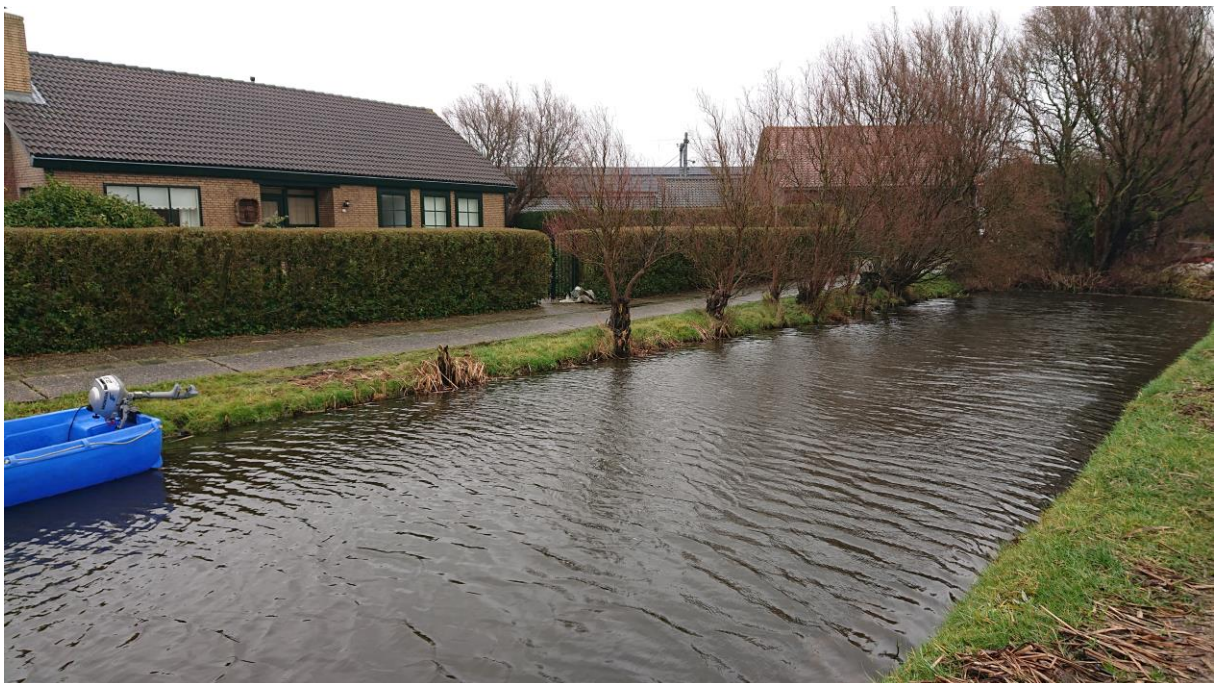
**Foto C.16:** Bebouwing

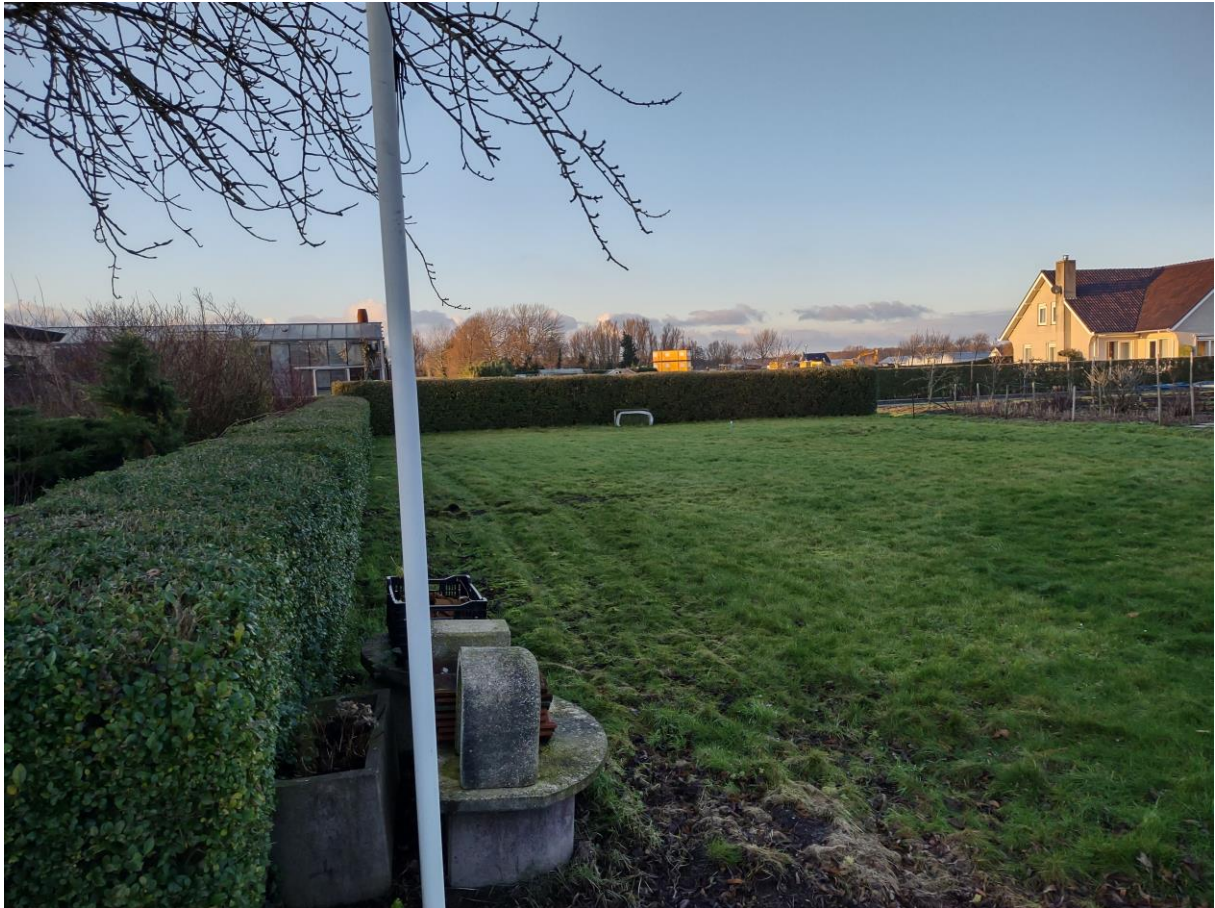
**Foto C.17:** Privéterrein
