**Asbestinventarisatie**  
**Traaij 127-131, 3971GE**  
**Driebergen-Rijsenburg**

P05789

| Datum | 13-07-2023 | | |

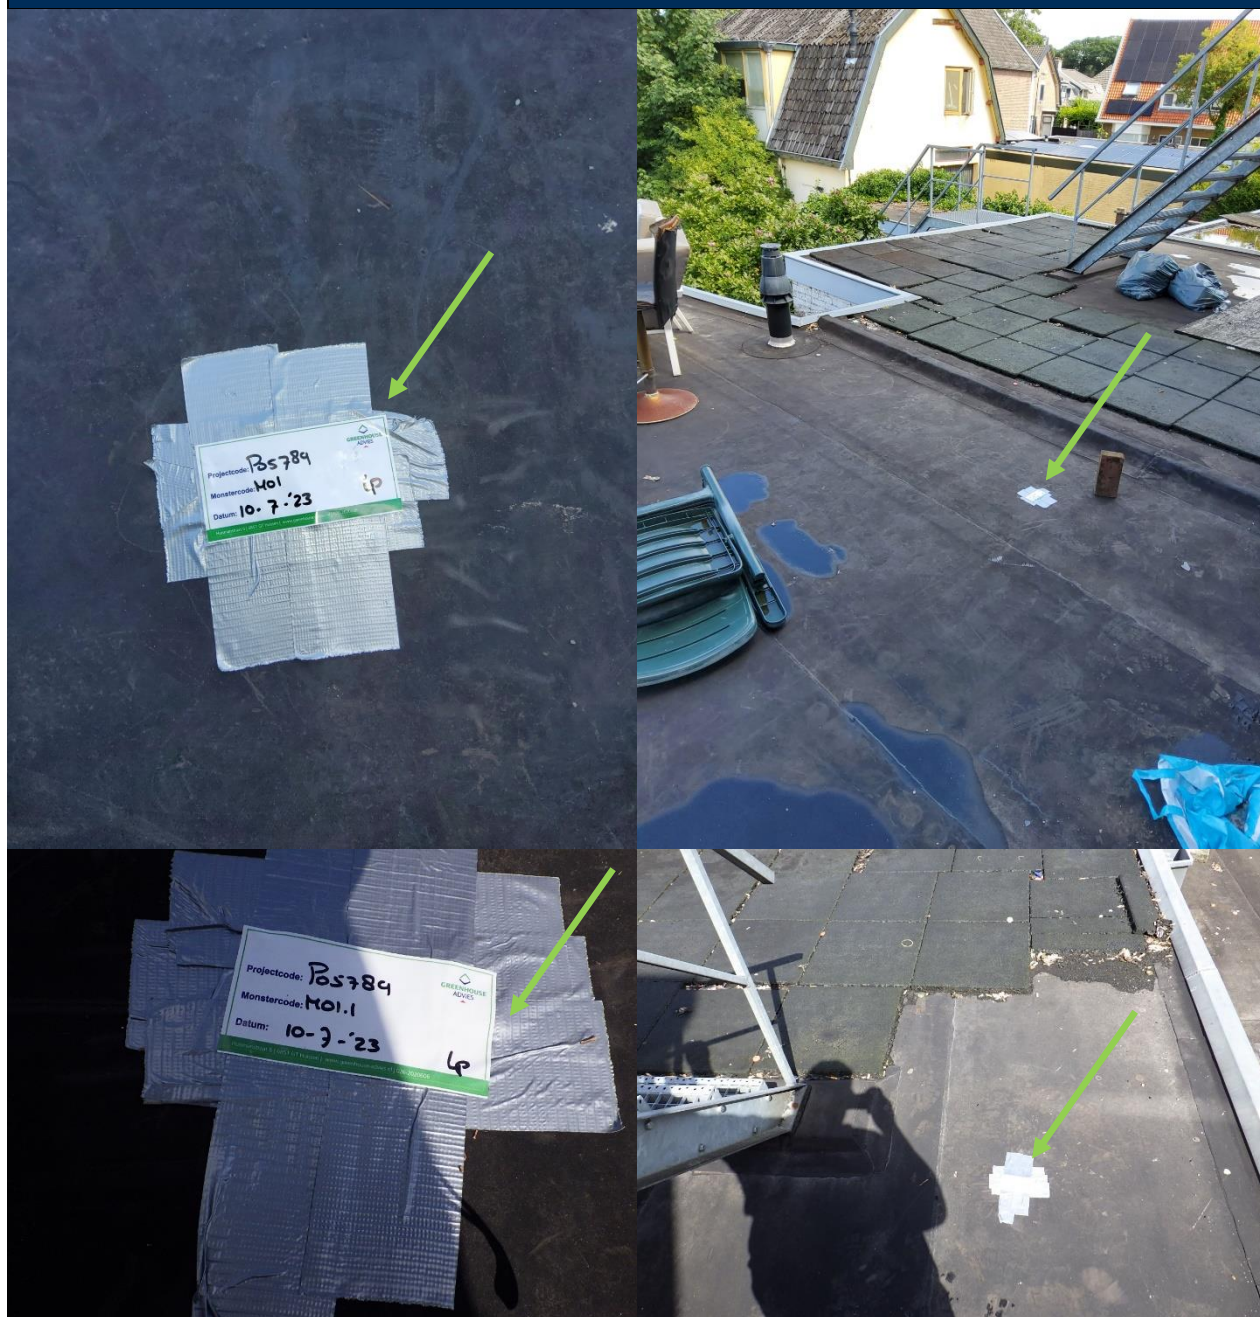
#### Bron M01/ M01.1

| Analyseresultaat | Geen asbest |
| Materiaal | Bitumen |
| Locatie | Dak aanbouw huisnr. 127 |

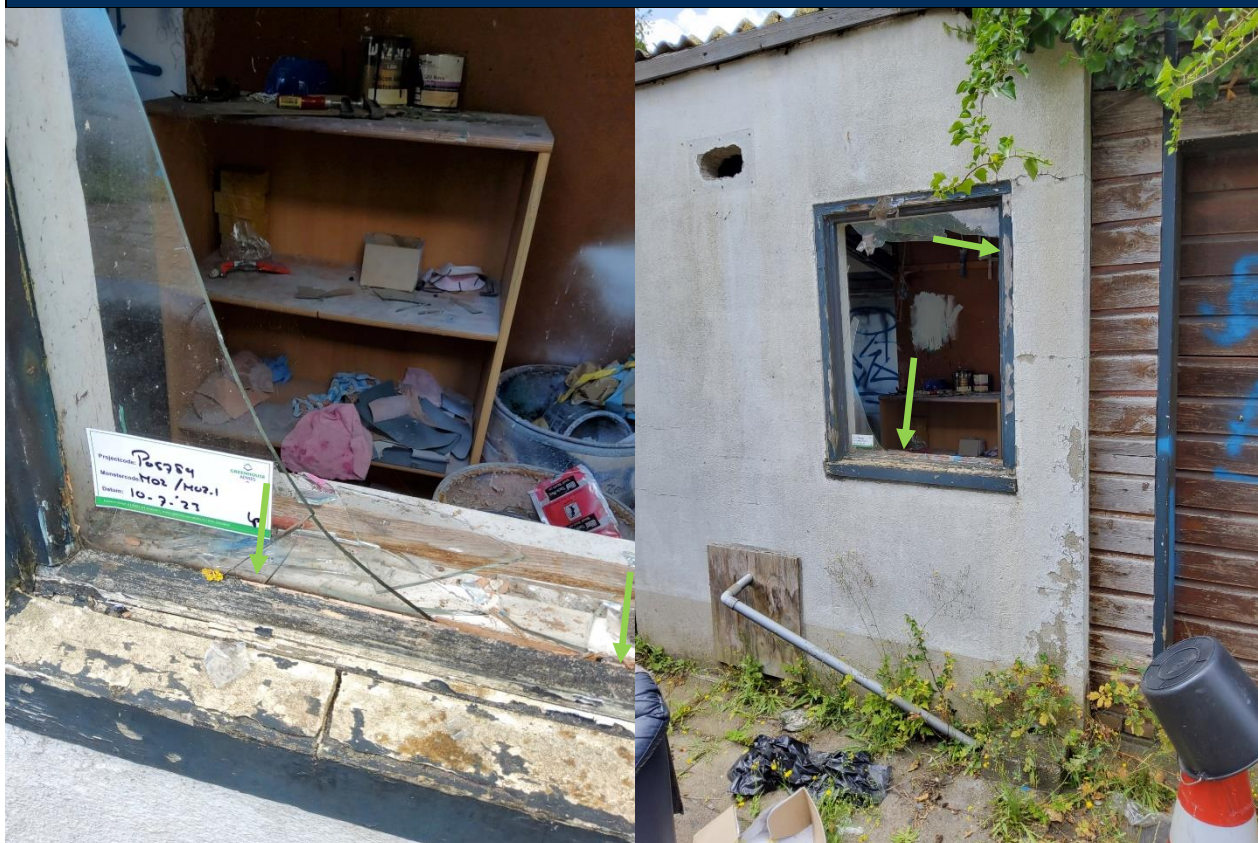
Bron M02/ M02.1

| Analyseresultaat | Geen asbest |
| Materiaal | Kit (bruin) |
| Locatie | Raamkozijn aanbouw huisnr. 127 |

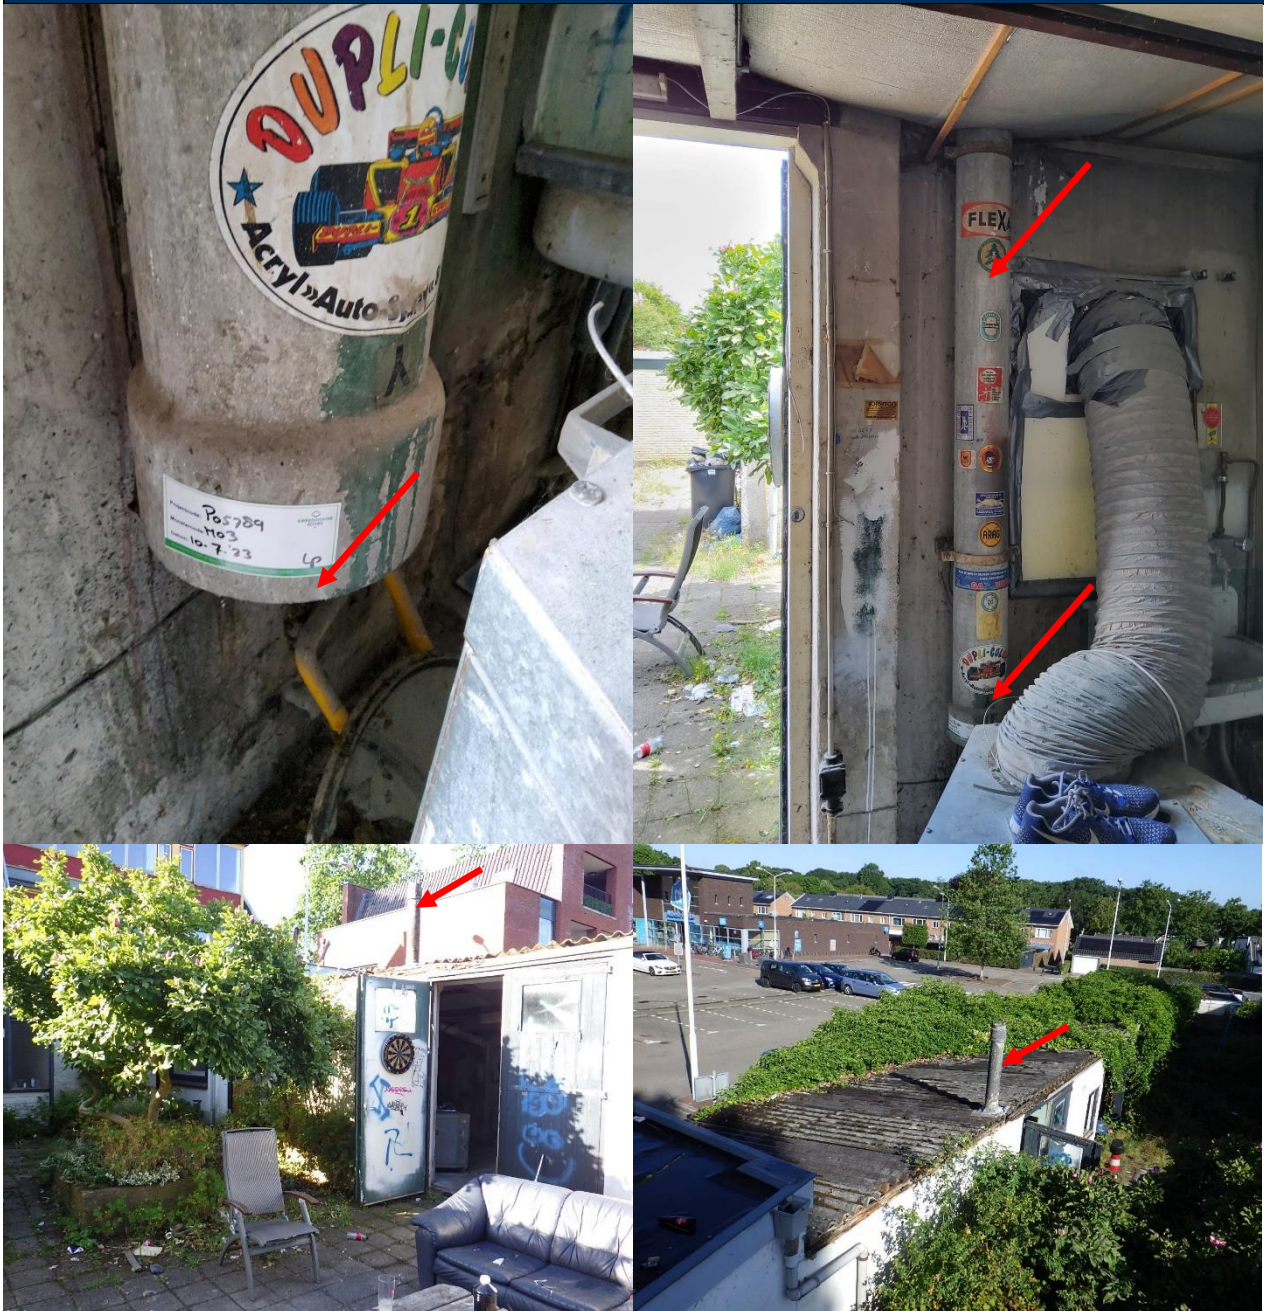
Bron M03

| Analyseresultaat | 10-15% Chrysotiel |
| Materiaal | Buismateriaal |
| Locatie | Aanbouw begane grond huisnr. 127 |
| Verwering | Niet |
| Beschadiging | Niet |
| Risicoklasse | 1 |
| Opmerking | <p>Het betreft een buis welke deels binnen en deels buiten aanwezig is.</p> <p>Conform artikel 22 lid 11* uit het certificatieschema voor de Proceescertificaten Asbestinventarisatie en Asbestverwijdering mag deze toepassing worden verwijderd in een openlucht situatie indien er vooraf het gehele dak (M03) is verwijderd. Alle overige verwijderingsmethodes moeten in risicoklasse 2 (containment) worden uitgevoerd</p> <p><i>* - "Indien bij de asbestinventarisatie hechtgebonden asbesthoudende toepassingen of restanten hiervan zijn aangetroffen die zich bevinden in een ruimte die ligt onder een asbesthoudend dak bestaande uit golfplaten of dakbeschot en deze toepassingen na het verwijderen van dat dak volledig en in direct contact staan met de open lucht, mogen deze toepassingen in het inventarisatierapport onder de verwijderingstechniek openluchtcondities gerapporteerd worden mits:</i></p> <p><i>a. de toepassingen losliggen of door middel van demontage te verwijderen zijn, waarbij breuk van de asbesttoepassing wordt voorkomen; en</i></p> <p><i>b. in het inventarisatierapport is aangegeven dat voorafgaand aan de verwijdering van deze toepassingen onder openluchtcondities het asbesthoudende dak geheel verwijderd moet zijn."</i></p> |

| Saneringstype | In zijn geheel |

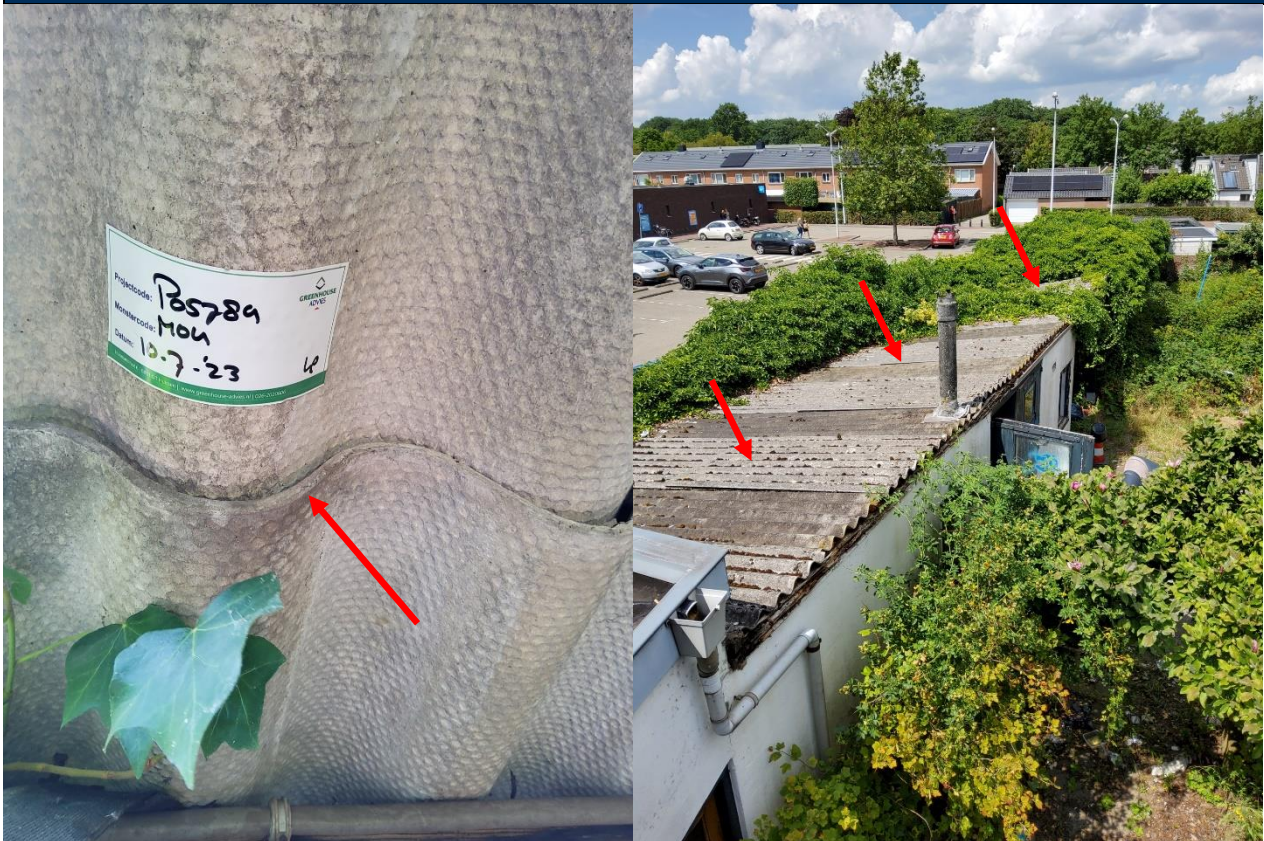
Bron M04

| Analyseresultaat | 10-15% Chrysotiel |
| Materiaal | Golfplaten |
| Locatie | Dak aanbouw huisnr. 127 |
| Verwerking | Licht |
| Beschadiging | Licht |
| Risicoklasse | 2 |
| Opmerking | Tussen de golfplaten liggen ook doorzichtige kunststoffen platen.<br>Kunststof dakgoten aanwezig aan de achterzijde van het bouwwerk. |

| Saneringstype | Openlucht |

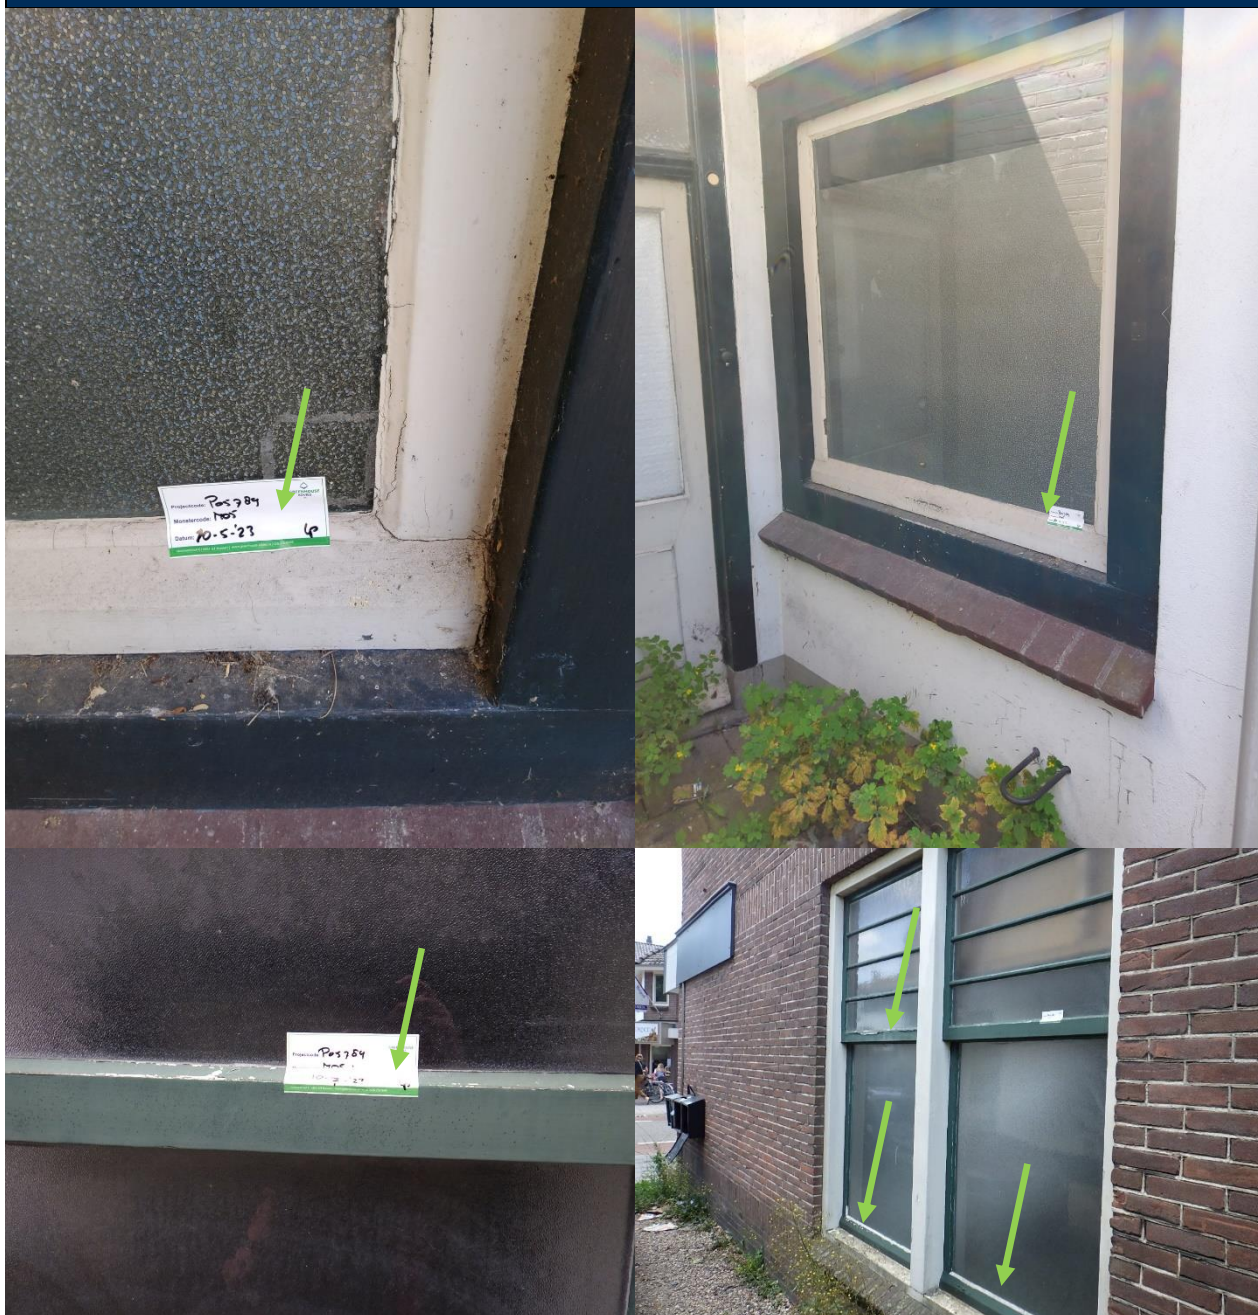
Bron M05/ M05.1

| Analyseresultaat | Geen asbest |
| Materiaal | Stopverf |
| Locatie | Houten kozijn aanbouw huisnr. 127 |

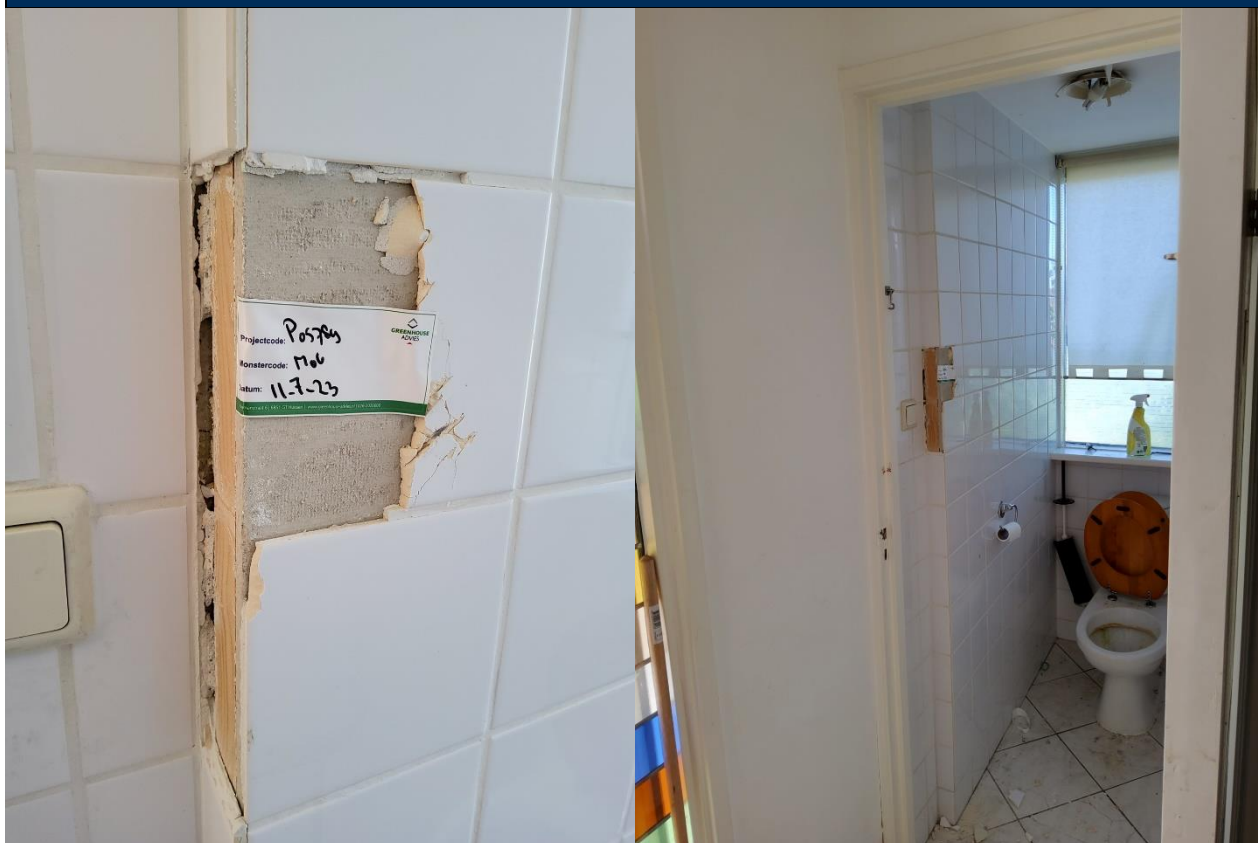
**Bron M06**

| Analyseresultaat | Geen asbest |
| Materiaal | Board |
| Locatie | Tussen wanden 1e verdieping huisnr. 131 |
| Opmerking | Op diverse plekken op de 1 <sup>e</sup> verdieping aangetroffen. |

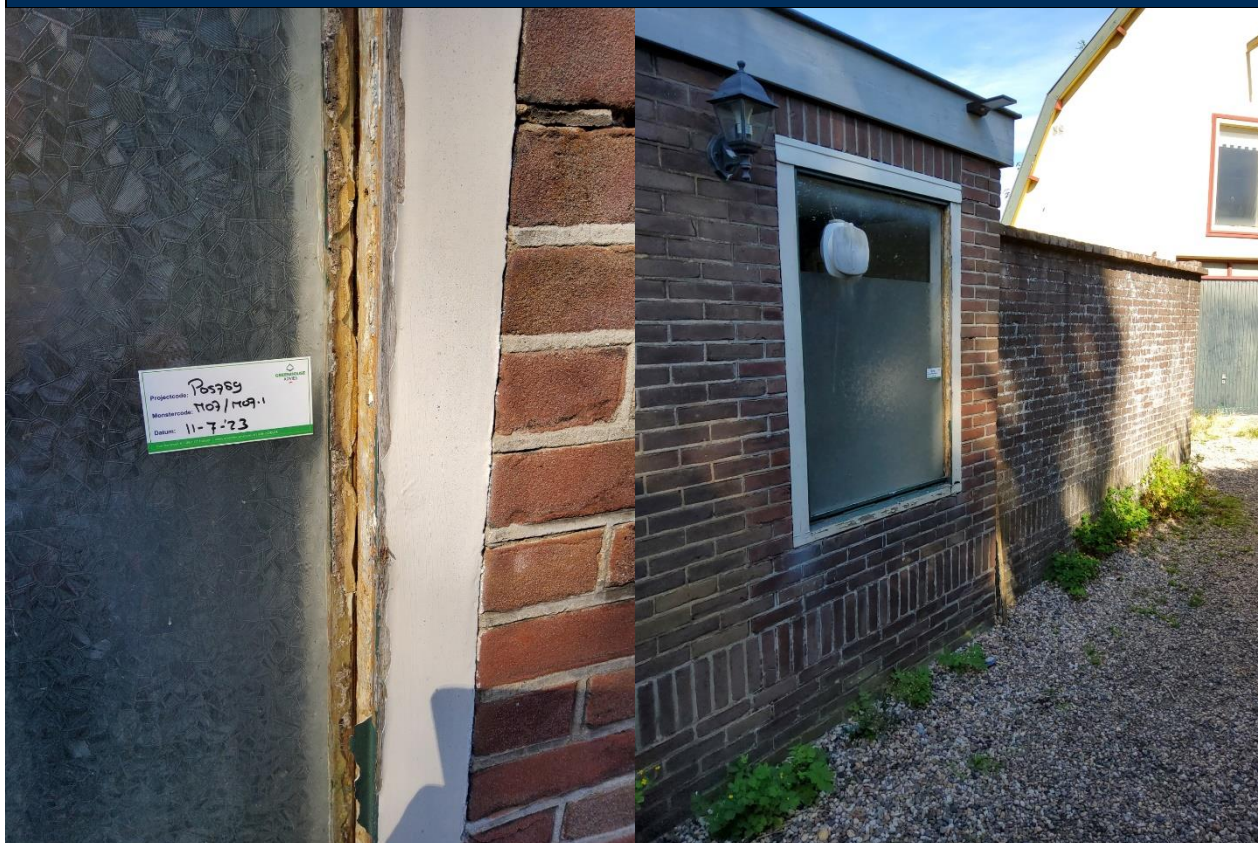
Bron M07/ M07.1

| Analyseresultaat | Geen asbest |
| Materiaal | Kit (geel) |
| Locatie | Begane grond zijgevel aanbouw huisnr. 129. |

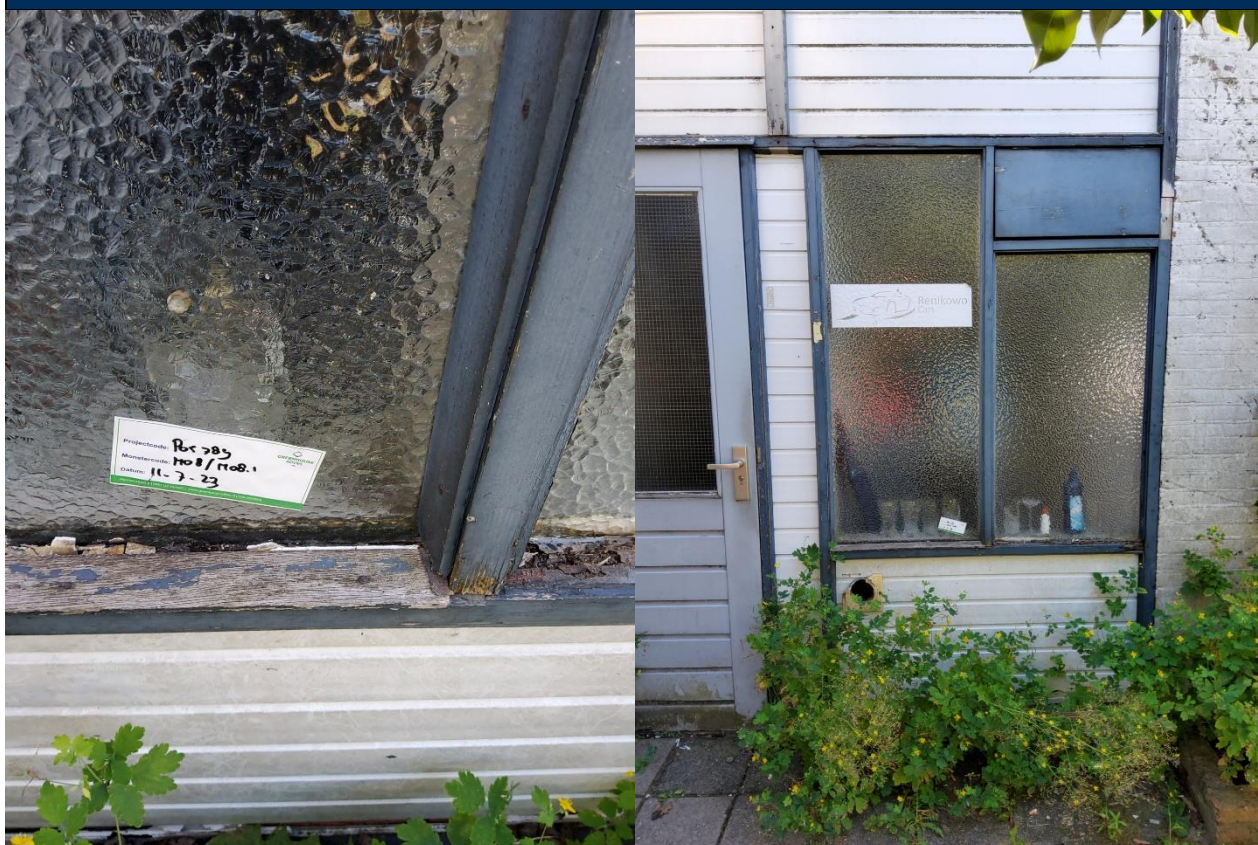
Bron M08/ M08.1

| Analyseresultaat | Geen asbest |
| Materiaal | Kit |
| Locatie | Begane grond kozijn achterzijde huisnr. 127 |
