**RAPPORT**  
**betreffende een**  
**Boom Effect Rapportage**  
**Kloosterlaantje 1**  
**te Driebergen**

Datum : 25 juli 2017  
Kenmerk : 1706K510/DBI/rap2  
Contactpersoon : De heer D.D.C.A. Bijl

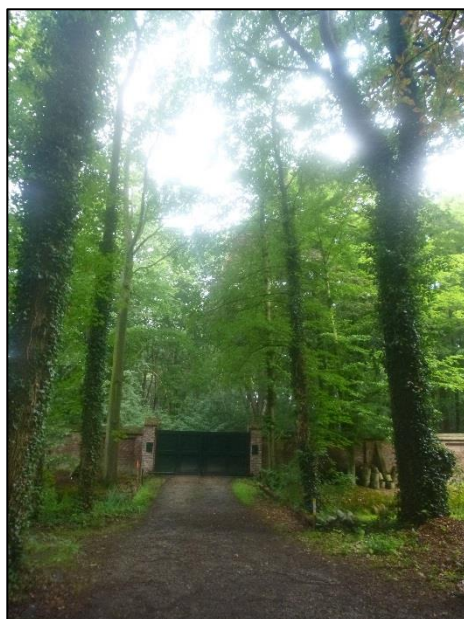
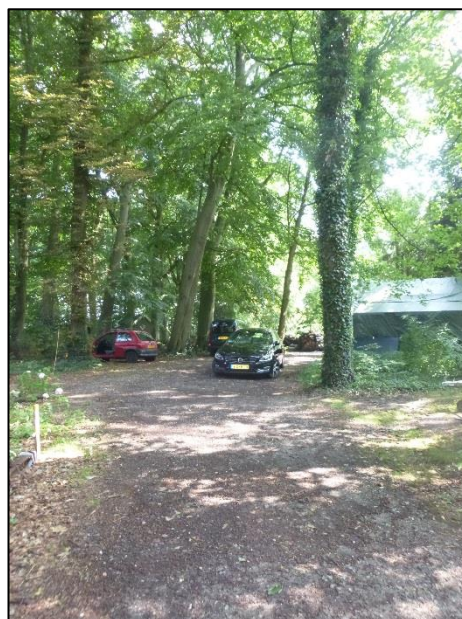
De toegangspoort met inrit over de dam over de watergang is gesitueerd tussen de bomen met nummers 57 en 58. Deze inrit betreft een bestaande ontsluiting van de noordzijde van Broekbergen en zal zowel tijdens als na de bouw van het Bouwhuis worden gebruikt. Dit heeft geen invloed op het duurzaam voortbestaan van de betreffende 2 bomen. De stammen van beide bomen zullen fysiek beschermd worden door de poortdelen wanneer deze geopend zijn.

Toegangspoort en inrit  
(links) gebroken puin pad  
(rechts)

Enkele laaghangende takken zullen verwijderd dienen te worden om een vrije doorgang te verkrijgen. Deze werkzaamheden zijn met een reguliere onderhoudsbeurt te verrichten.

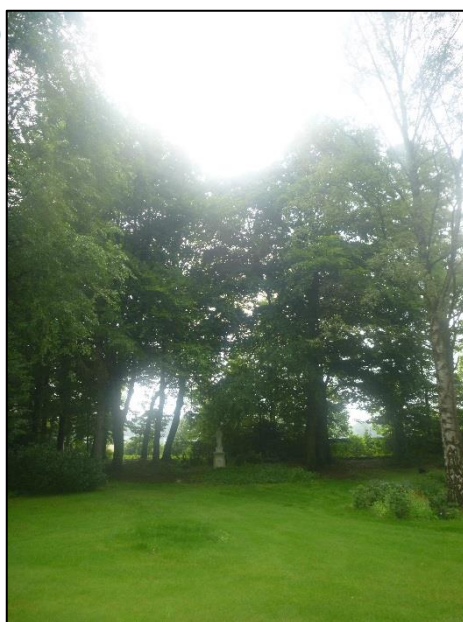
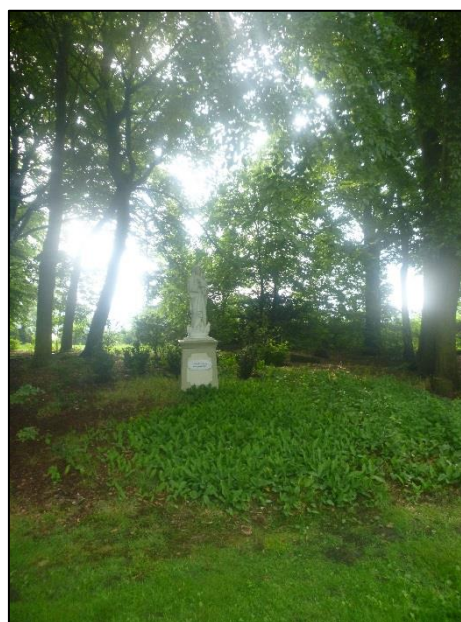
Tussen het gazon en de beoogde bouwlocatie is een perkje met struikbeplanting en lelietjes der dalen rondom een Mariabeeld aanwezig, deze zullen verplaatst worden om toegang tot het bouwblok te verkrijgen. Aan weerszijden van het perk staan bomen.

Overzichtsfoto perkje (links)  
Mariabeeld met  
onderbeplanting (rechts)

De realisatie van een toegangsweg is een ingreep binnen de invloedssferen van meerdere bomen. Enkele laaghangende takken zullen verwijderd dienen te worden om een vrije doorgang te verkrijgen. Deze werkzaamheden, alsook het verwijderen van het aanwezige dode hout, zijn met een reguliere onderhoudsbeurt te verrichten.

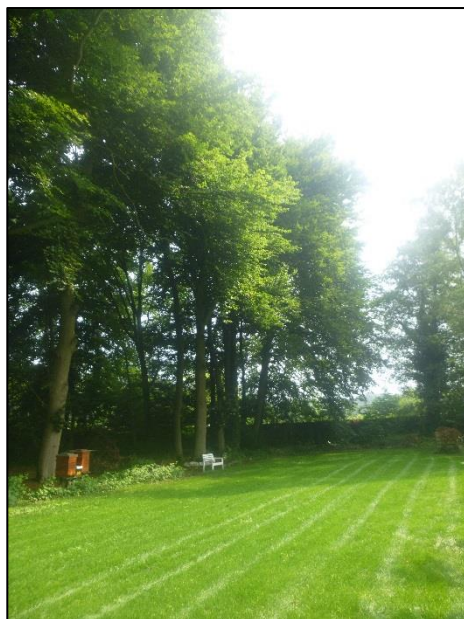
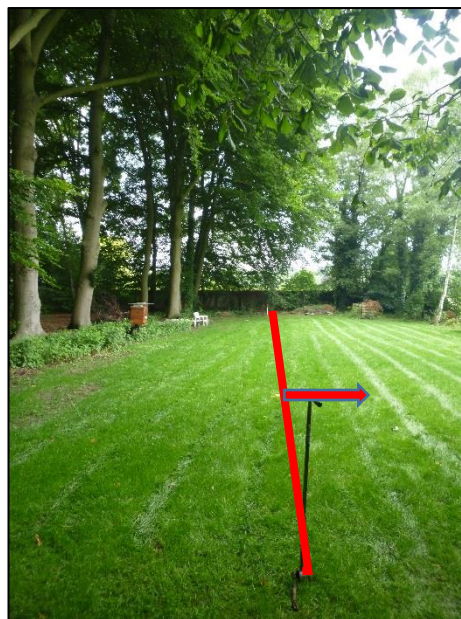
De beoogde bouwlocatie, op de tekening aangeduid als bouwhuis, is thans ingericht als gazon. Dit gedeelte is in de buitenplaatsperiode 1700-1875 als bloemenweide en daarna als moestuin in gebruik geweest.

Locatie Bouwhuis (links)  
beoogde rooilijn Bouwhuis  
(rechts)

Enkele laaghangende takken zullen verwijderd dienen te worden om een vrije doorgang te verkrijgen. Deze werkzaamheden, alsook het verwijderen van het aanwezige dode hout, zijn met een reguliere onderhoudsbeurt te verrichten. De aanwezige plakoksels kunnen verankerd, in combinatie met snoei, het gevaar voor de omgeving beperken. De gevolgen voor de veiligheid voor de omgeving door de aanwezigheid van de holten in de bomen is visueel, vanaf de grond, niet te beoordelen. Nader onderzoek naar de ernst van deze gebreken geeft uitsluitsel hierover. Het is raadzaam dit uit te voeren alvorens de bomen in te passen in de ontwikkeling van het terrein.

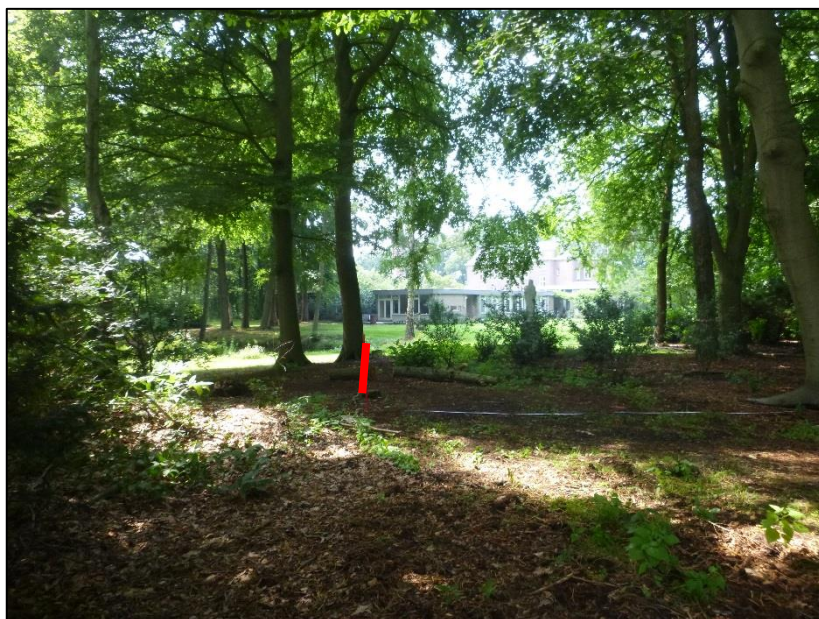
Het Mariabeeld is gesitueerd in het midden van het perk. De beschikbare ruimte, gemeten vanuit stamvoet van boom 188 tot de stamvoet 193, bedraagt 11.70 m<sup>1</sup>. De ruimte tussen boom 187 en 197 bedraagt 14 m<sup>1</sup>. Het midden van deze beiden afstanden vormt de hartlijn van de te realiseren weg. Aan weerszijden is 2.00 m<sup>1</sup> noodzakelijk om een cunet te realiseren om een voldoende brede weg te verkrijgen.

Overzichtsfoto achterzijde  
perkje met middenpunt 187  
en 197

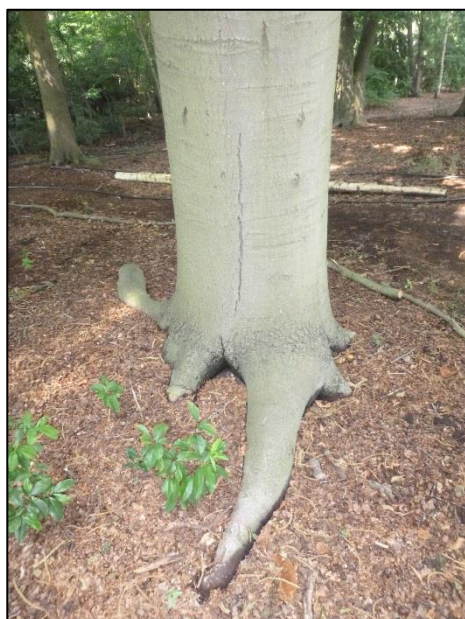
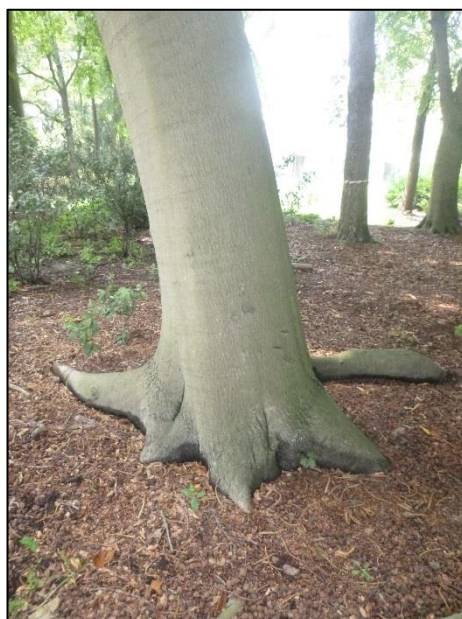
Nabij deze beuk is reeds een pad aanwezig, afleidend aan de stamvoet / wortelaanzetten is het pad hier sinds de aanplant van de bomen aanwezig. De afstand van de stamvoet tot de kant van te realiseren weg bedraagt 5 meter.

Stamvoet met  
wortelaanlopen boom 187

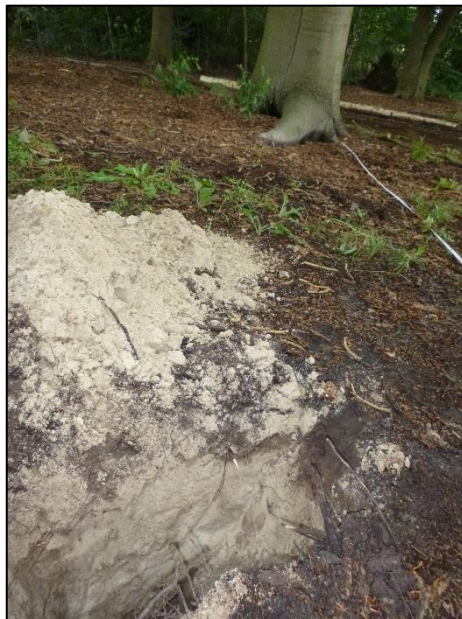
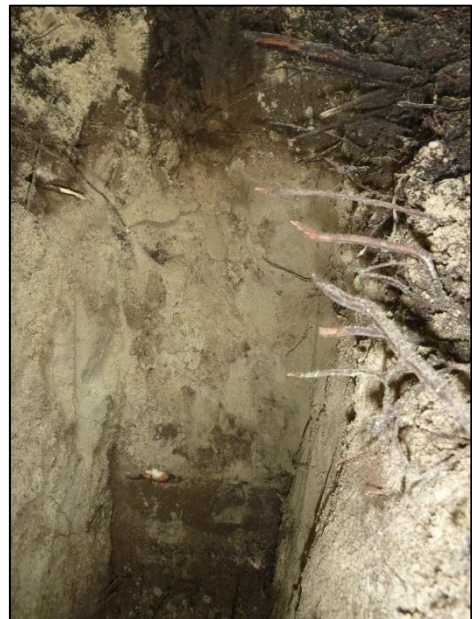
| In de humuszone is fijne beworteling aangetroffen met een maximale diameter van circa 0,5 centimeter. In de zone van 3 tot 40 centimeter geen beworteling aangetroffen. Dieper dan 40 is beworteling van maximaal 2 centimeter doorsnede aangetroffen. | |

Overzichtsfoto profielsleuf  
(links) bodemopbouw  
(rechts)

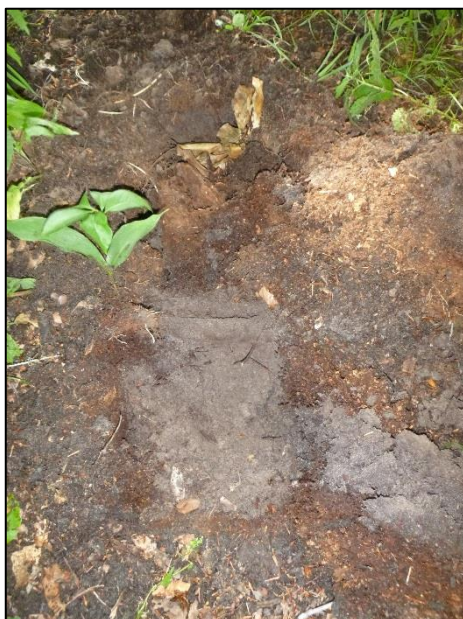
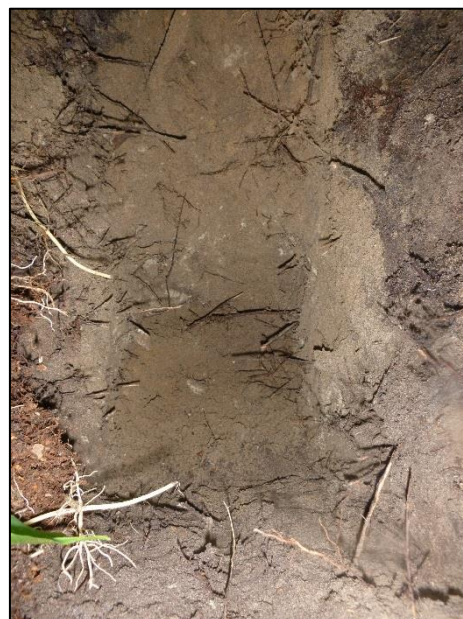
| | In de strooisellaag is beworteling aangetroffen met een doorsnede tot 3 cm. Tot 1 meter diepte is fijne beworteling aangetroffen tot 1 cm. doorsnede. |

Oppervlakkige wortel (links)  
bodemopbouw (rechts)

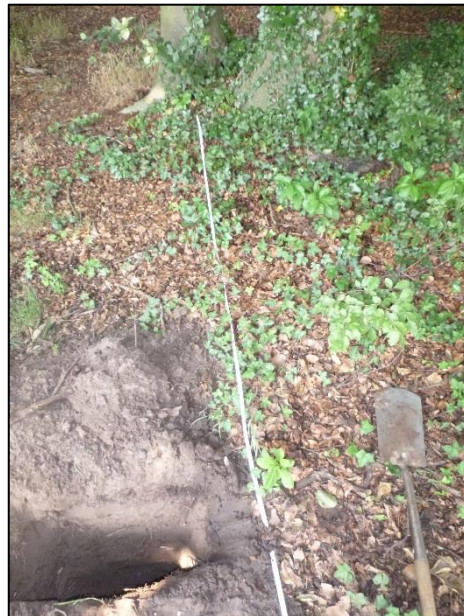
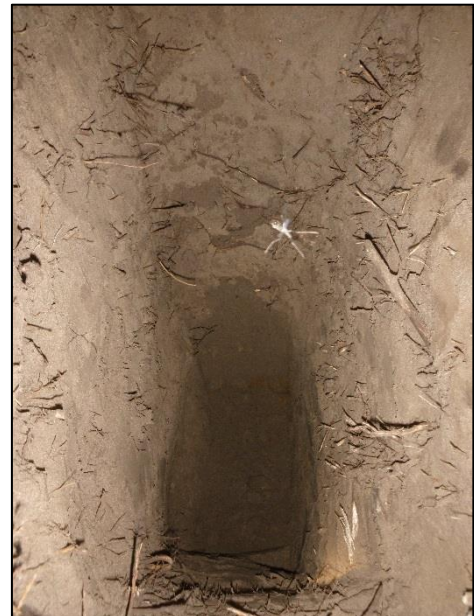
| In de bovenste 15 cm. inclusief de strooisellaag is beworteling aangetroffen met een doorsnede tot 0.5 cm. Van 15 tot 70 cm. is beworteling met een maximale diameter van 3 cm. aangetroffen. In de zones dieper dan 70 cm. is geen beworteling aangetroffen. | |

Overzichtsfoto profielsleuf  
(links) bodemopbouw  
(rechts)

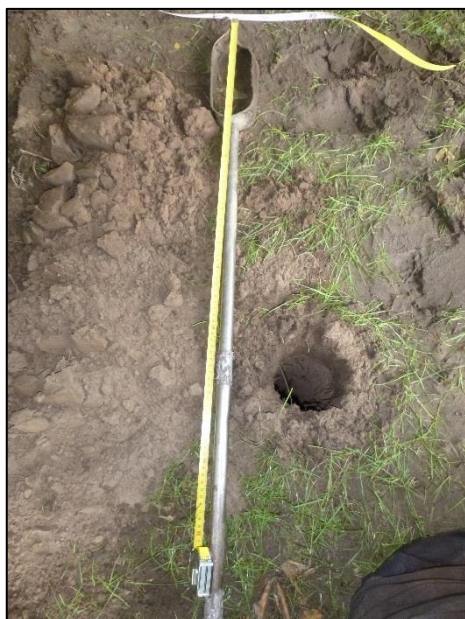
## Boorprofiel

| <b>Beworteling</b> | In de gehele zone is beworteling aangetroffen met een maximale doorsnede van 0.5 cm. |

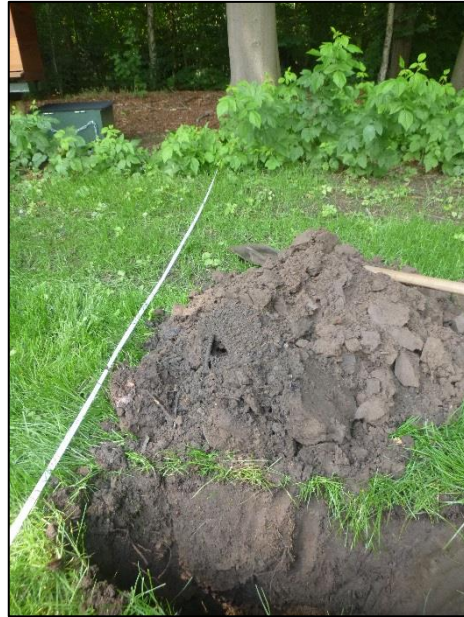
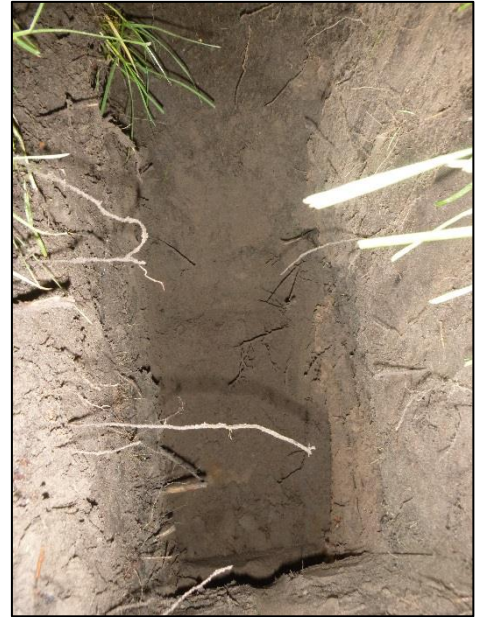
| Beworteling | In de gehele zone tot 100 cm. diepte is beworteling aangetroffen met een doorsnede tot 0.5 cm.<br>Er zijn ook dode wortels in het profiel aangetroffen, de geur duidt op zuurstofgebrek.<br>Navraag bij de heer den Boon wijst uit dat onlangs baggerslib uit de vijver in de bodem is verwerkt. Dit verklaart de geur en de aanwezigheid van dode houtige delen. |

Overzichtsfoto profielsleuf  
(links) bodemopbouw  
(rechts)

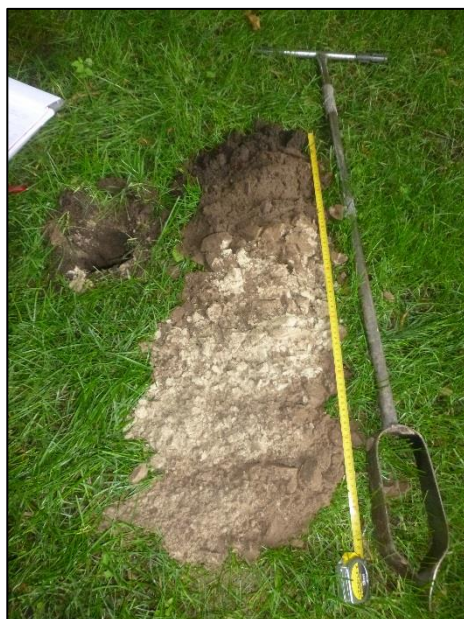
## Boorprofiel

| <b>Beworteling</b> | In de gehele zone is beworteling aangetroffen met een maximale doorsnede van 0.5 cm. |
