## INVENTARISATIERAPPORTAGE

**Bomeninventarisatie**  
**Hoofdstraat 76**  
**Driebergen-Rijsenburg**

Rapportnummer: 230061  
Datum: 17 maart 2023

Onderzoeksrapport: 230061  
Project: Bomeninventarisatie Huize Eikenhoven  
Locatie: Hoofdstraat 76 Driebergen-Rijsenburg

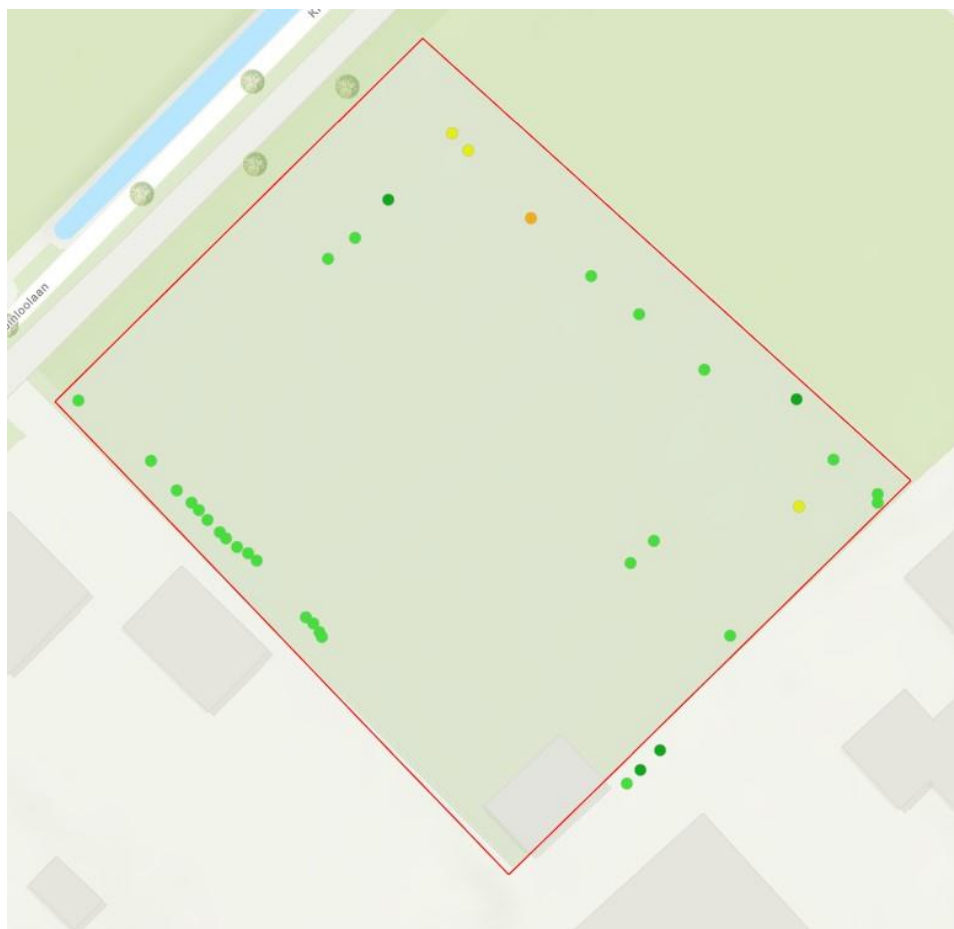
Afbeelding 3. Thematekening conditie bomen

De conditie van de bomen is over het algemeen genomen goed of voldoende. Een klein aantal heeft een matige of slechte conditie. Op afbeelding 2 zijn de bomen op kaart weergegeven met bijbehorende conditie. Hieronder staat een tabel met aantallen per conditieklassie.

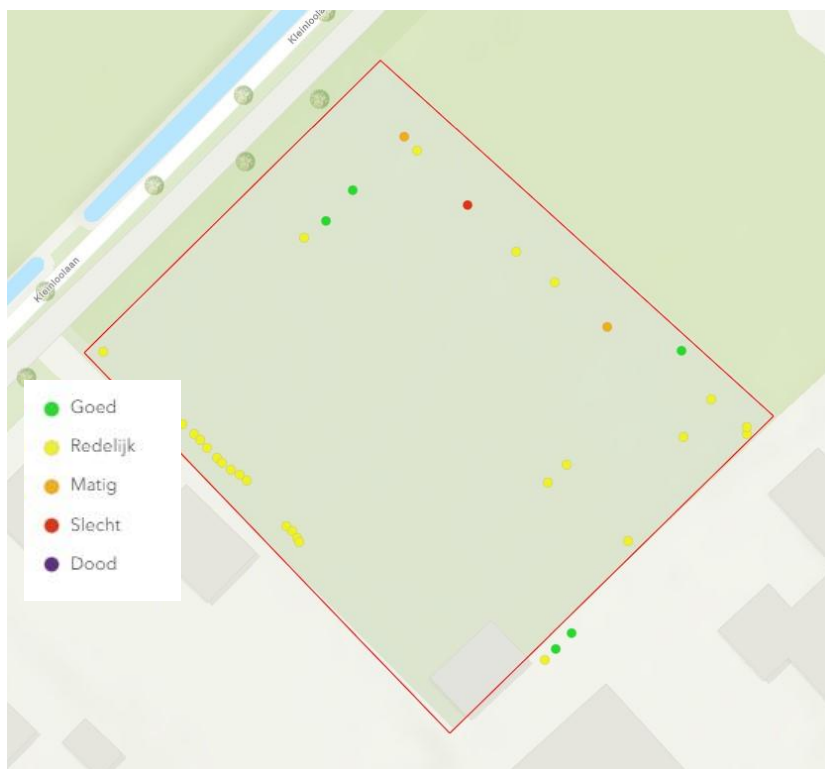
Afbeelding 4: Overzicht van de bomen en de kwaliteit

De kwaliteit van de bomen die tijdens de inventarisatie zijn beoordeeld is van de meeste bomen goed of redelijk. Op onderstaande afbeelding is te zien dat 1 boom een slechte kwaliteit heeft en 2 bomen zijn met matig beoordeeld. De beuk met boomnr. 9 is in het verleden geraakt door de bliksem. De schade aan de stam en kroon is aanzienlijk maar de algehele conditie is nog wel voldoende. De boom is wel bezig de wond te overgroeien maar dit proces verloopt traag. Op dit moment is er geen risico voor de veiligheid maar wel is het advies om de boom jaarlijks te inspecteren om het herstel maar ook een eventuele achteruitgang te monitoren.

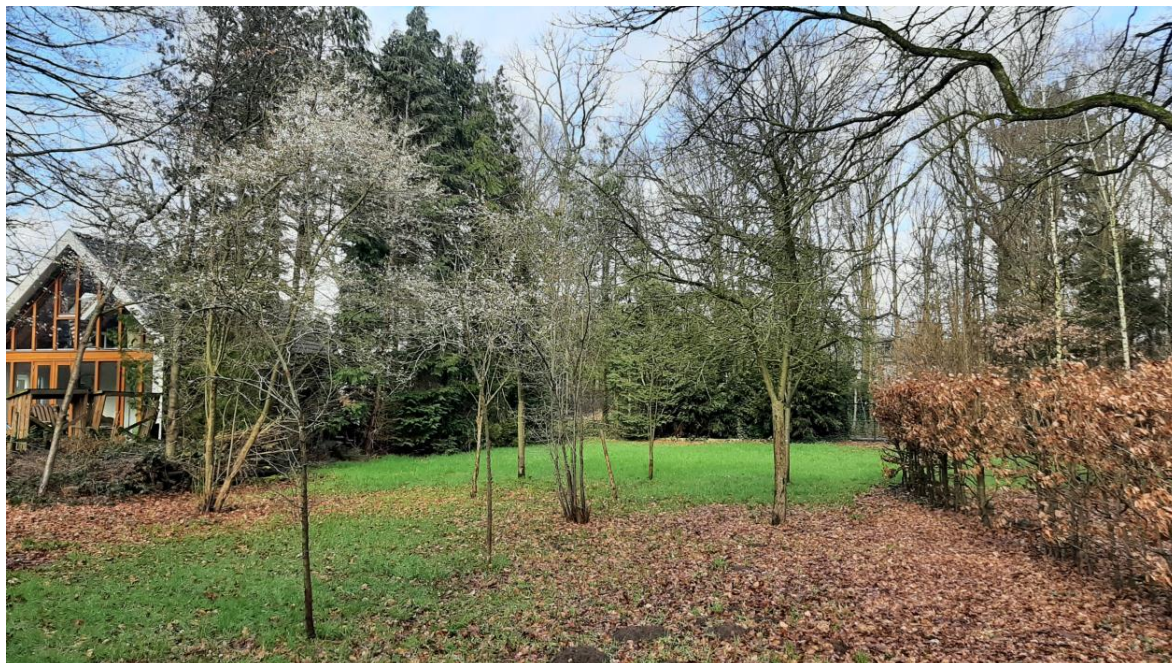
De bomen in het plangebied met een diameter van meer dan 30 cm zijn niet verplantbaar. Doordat de bomen vrij dicht op elkaar staan zijn de boomkronen onevenwichtig en zijn de wortels in elkaar vergroeid. Hierdoor is het onmogelijk om zonder ernstige wortelschade de bomen te verplanten en is het niet mogelijk om een goede wortelkluit te maken.

In de tuin staan ook een aantal kleine fruitbomen. De kwaliteit van de bomen is redelijk tot matig. Het advies is om de redelijke bomen te behouden en eventueel handmatig te verplanten indien noodzakelijk voor de herinrichting van de tuin. De bomen zijn niet individueel beoordeeld gezien het feit dat ze niet dikker zijn dan 20 cm.

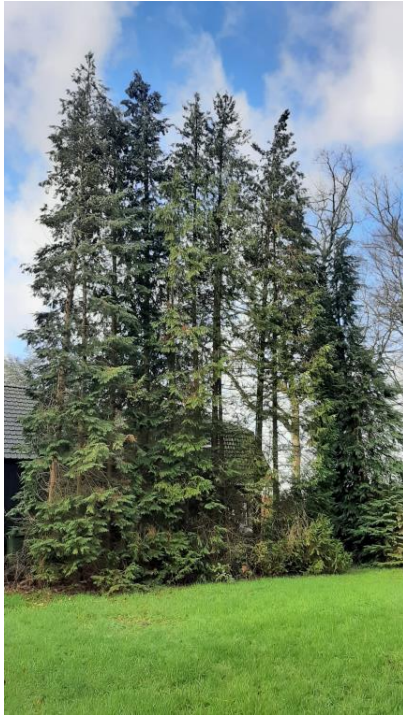
De meeste bomen in het plangebied zijn niet kapvergunningsplichtig. Het betreffen doorgaans zaailingen langs de rand van de tuin en een groot aantal coniferen langs de erfgrans aan de achterkant van de tuin.

Afbeelding 5. Coniferen langs de erfgrans aan de zuidwestzijde.
