## Asbestinventarisatierapport

### Langbroekerdijk 15b Driebergen-Rijsenburg

| <b>Projectnummer:</b> | AI 21-252 |
| <b>Betreft:</b> | Opslagloods, caravanstalling, schuurtjes |

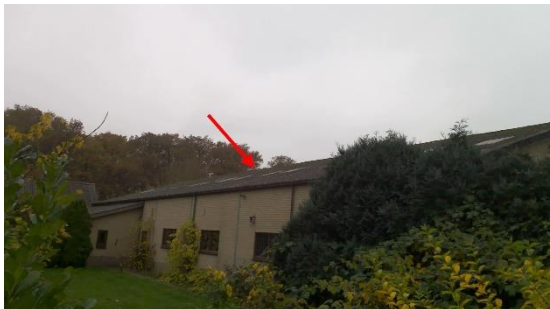
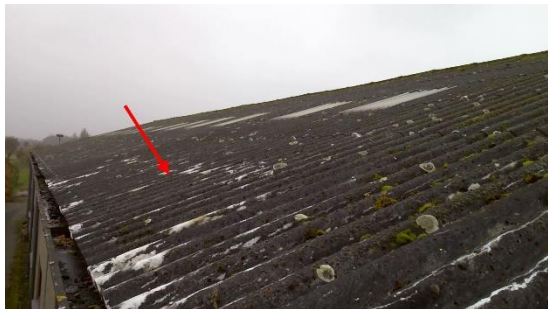
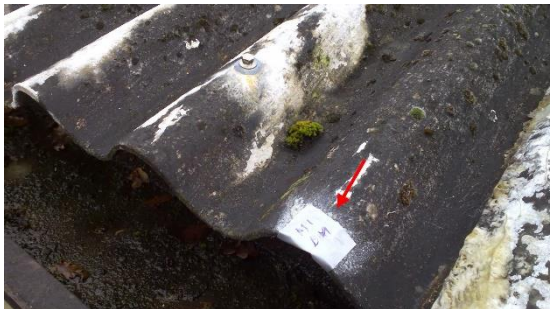
| Bron nr. | Ruimte | Bron | Monster | Certificaat | Type | Analyseresultaat |
|---|---|---|---|---|---|---|
| B.1 | Opslagloods | Dakbeplating | MM1<br>(A175350-001) | A00069934.1 | M | 10-15% Chrysotiel |

| Bron nr. | Ruimte | Bron | Type asbest | Hoeveelheid | Bevestiging | Bereikbaarheid | Hechtgebonden | Structuur | Conditie | Risico-Klasse | Verwijderingsmethode | Monster |
|---|---|---|---|---|---|---|---|---|---|---|---|---|
| B.1 | Opslagloods | Dakbeplating | Asbestcement golfplaten | 1 x 648 m <sup>2</sup> | Geschroefd | Goed bereikbaar | Ja | Glad | Niet beschadigd ernstig verweerd | 2 | Buitensanering | MM1 (A175350-001) |

| Bronnummer | B.1 |
|---|---|
| Foto 1 Foto voor bron Dakbeplating | Foto 2 Foto voor bron Dakbeplating |
| Foto 3 Foto voor bron Dakbeplating | |

| Bron nr. | Ruimte | Bron | Risico-klasse | Toelichting |
|---|---|---|---|---|
| B.1 | Opslagloods | Dakbeplating | 2 | Type sanering: Buitensanering<br>Saneringsurgentie: Saneren op korte termijn niet noodzakelijk. |

| Bronnummer | B.1 |
|---|---|
| Urgentie: | Saneren op korte termijn niet noodzakelijk |

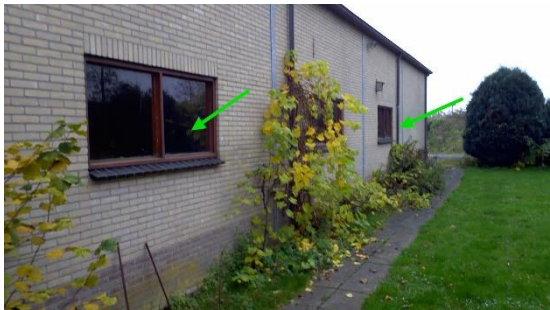
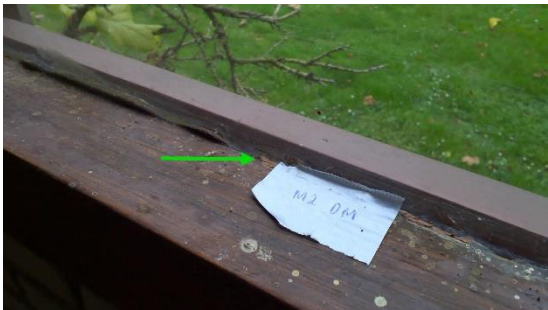
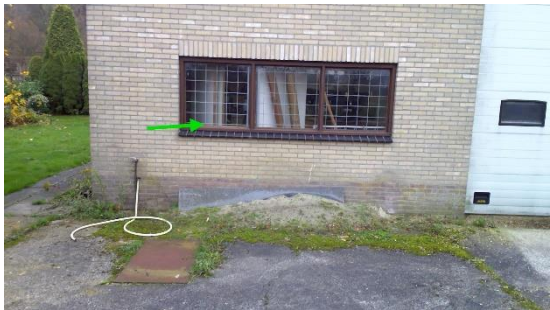
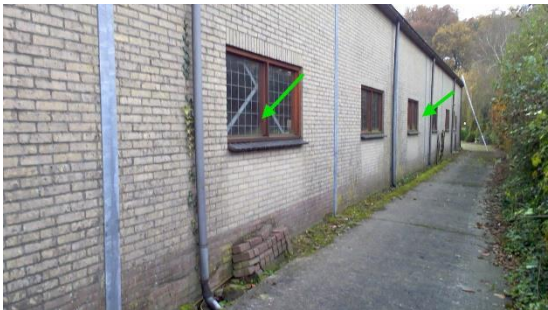
| Bron nr. | Ruimte | Bron | Monster | Certificaat | Type | Analyseresultaat |
|---|---|---|---|---|---|---|
| B.2 | Opslagloods | Beglazingskit buiten | MM2<br>(A175350-002) | A00069934.1 | M | <0,1% (niet aantoonbaar) Geen asbest |

| Van deze bron zijn meerdere materiaalmonsters (verzamelmonster) genomen, omdat bij dit materiaal bekend is dat het eventuele asbest niet homogeen verdeeld kan zijn. | |
| <div style="display: flex; justify-content: space-around;"> <div>Foto 4 Foto voor bron Beglazingskit buiten</div> <div>Foto 5 Foto voor bron Beglazingskit buiten</div> </div> | |
| <div style="display: flex; justify-content: space-around;"> <div>Foto 6 Foto voor bron Beglazingskit buiten</div> <div>Foto 7 Foto voor bron Beglazingskit buiten</div> </div> | |

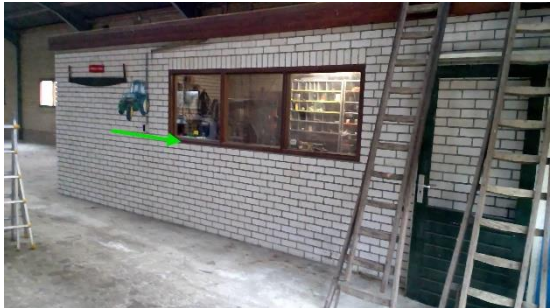
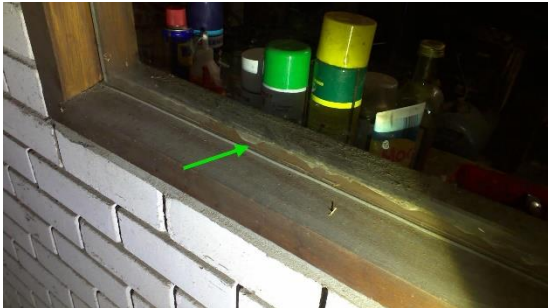
| Bron nr. | Ruimte | Bron | Monster | Certificaat | Type | Analyseresultaat |
|---|---|---|---|---|---|---|
| B.3 | Opslagloods | Beglazingskit binnen | VM1 | A00069934.1 | VM (MM2) | betreffen analyseresultaten van MM2<br><0,1% (niet aantoonbaar) Geen asbest |

| Van deze bron zijn meerdere materiaalmonsters (verzamelmonster) genomen, omdat bij dit materiaal bekend is dat het eventuele asbest niet homogeen verdeeld kan zijn. | |
| Foto 8 Foto voor bron Beglazingskit binnen | Foto 9 Foto voor bron Beglazingskit binnen |
