Datum: 28-05-2013

**ASBESTINVENTARISATIE**

**Inventarisatie direct waarneembare asbest  
(onvolledig type A)**

Project: Buntlaan 11 te Doorn

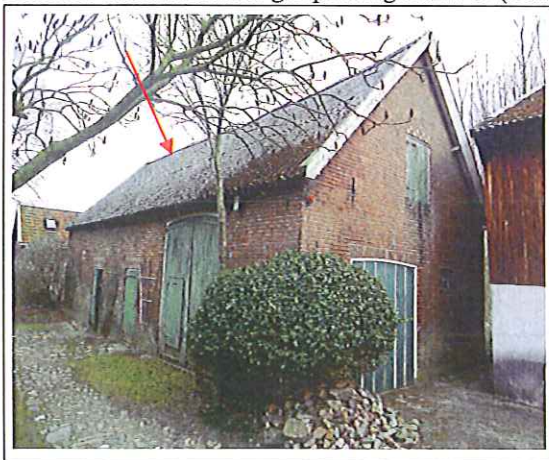
De schuur is opgebouwd uit steen en heeft een met asbestverdachte golfplaten (item 1; monstercode M1) afgewerkt schuin dak. De golfplaten ( $\pm 135 \text{ m}^2$ ) zijn licht beschadigd, sterk verweerd en geschroefd bevestigd. De schuur bestaat uit een begane grond en een vliering. De vloer van de begane grond is van beton. De verdiepingsvloer is van hout. De afwerkingen van de begane grond en de vliering zijn eveneens van hout.

| Naam ruimte | Object | Type materiaal | Insp. | Verweerd | Hoeveelheid | Monster | Foto |
|---|---|---|---|---|---|---|---|
| gebouw D | 1. Golfplaat | cementproduct | ja | matig | ± 135 m <sup>2</sup> | M1 | 15 |

Foto 15: asbesthoudende golfplaten gebouw D (item 1)

| Ruimte | Object | Type asbest | Hecht. | Monster | Hoeveelheid | Bevestiging | Foto | Risico-Klasse | Opmerkingen |
|---|---|---|---|---|---|---|---|---|---|
| Gebouw D | Golfplaat | cementproduct | J | M1 | ± 135 m² | geschroefd | 15 | 2 | |

Indien de asbesthoudende materialen in de toekomst worden verwijderd dient dit te worden uitgevoerd door een daartoe gecertificeerd bedrijf. De verwijderingmethode wordt als bijlage 4 aangegeven in de SMA-rt uitdraai.

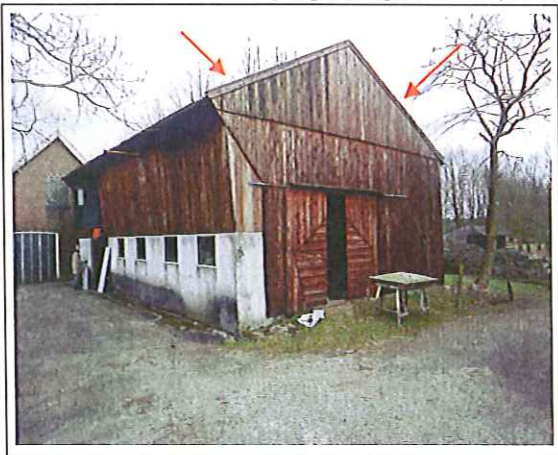
De schuur is opgebouwd uit beton en hout. De schuur heeft een met asbestverdachte golfplaten (item 2; monstercode M2) afgewerkt schuin dak. De golfplaten ( $\pm 130 \text{ m}^2$ ) zijn licht beschadigd, sterk verweerd en geschroefd bevestigd. De schuur bestaat uit een begane grond en een vliering. De vloer van de begane grond is van beton. De verdiepingsvloer is van hout. De afwerkingen van de begane grond en de vliering zijn eveneens van hout.

| Naam ruimte | Object | Type materiaal | Insp. | Verweerd | Hoeveelheid | Monster | Foto |
|---|---|---|---|---|---|---|---|
| gebouw E | 2. Golfplaat | cementproduct | ja | matig | ± 130 m <sup>2</sup> | M2 | 17 |

Foto 17: asbesthoudende golfplaten gebouw E (item 2)

| Ruimte | Object | Type asbest | Hecht. | Monster | Hoeveelheid | Bevestiging | Foto | Risico-Klasse | Opmerkingen |
|---|---|---|---|---|---|---|---|---|---|
| Gebouw E | Golfplaat | cementproduct | J | M2 | ± 130 m² | geschroefd | 17 | 2 | |

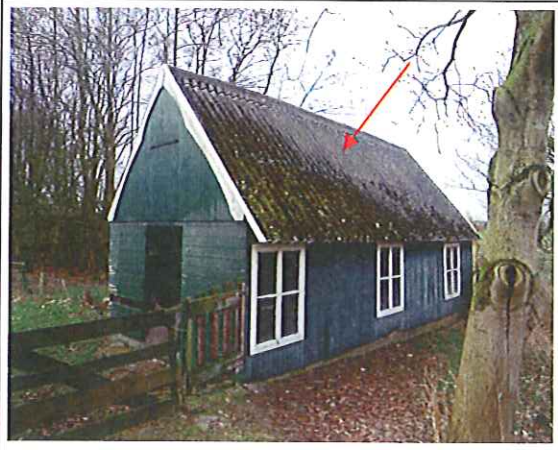
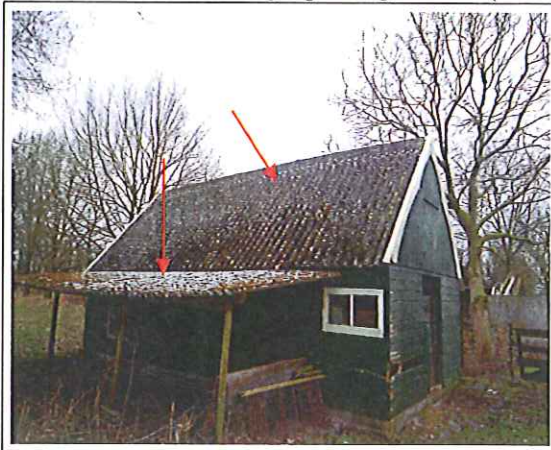
De schuur is opgebouwd uit hout en heeft een met asbestverdachte golfplaten (item 3; monstercode M3) afgewerkt schuin dak. Het golfplaten dak is aan de oostzijde van de schuur doorgetrokken en fungeert als overkapping. De golfplaten ( $\pm 60 \text{ m}^2$ ) zijn licht beschadigd, sterk verweerd en geschroefd bevestigd.

| Naam ruimte | Object | Type materiaal | Insp. | Verweerd | Hoeveelheid | Monster | Foto |
|---|---|---|---|---|---|---|---|
| gebouw F | 3. Golfplaat | cementproduct | ja | matig | ± 60 m <sup>2</sup> | M3 | 19+20 |

Foto 19: asbesthoudende golfplaten gebouw F (item 3)

Foto 20: asbesthoudende golfplaten gebouw F (item 3)

| Ruimte | Object | Type asbest | Hecht. | Monster | Hoeveelheid | Bevestiging | Foto | Risico-Klasse | Opmerkingen |
|---|---|---|---|---|---|---|---|---|---|
| Gebouw F | Golfplaat | cementproduct | J | M3 | ± 60 m² | geschroefd | 19+20 | 2 | |

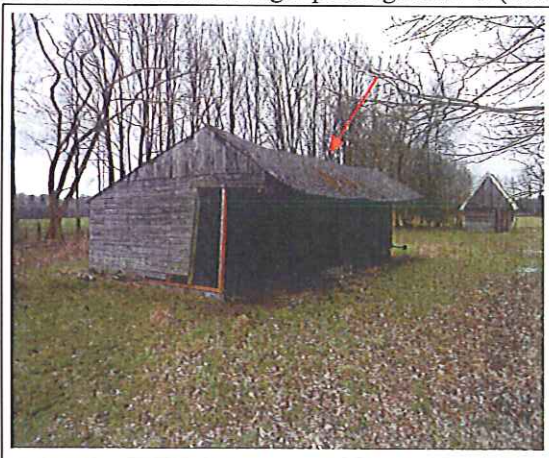
De schuur is opgebouwd uit hout en heeft een met asbestverdachte golfplaten (item 4; monstercode M4) afgewerkt schuin dak. De golfplaten ( $\pm 110 \text{ m}^2$ ) zijn licht beschadigd, sterk verweerd en geschroefd bevestigd.

| Naam ruimte | Object | Type materiaal | Insp. | Verweerd | Hoeveelheid | Monster | Foto |
|---|---|---|---|---|---|---|---|
| gebouw G | 4. Golfplaat | cementproduct | ja | matig | ± 110 m <sup>2</sup> | M4 | 21 |

Foto 21: asbesthoudende golfplaten gebouw G (item 4)

| Ruimte | Object | Type asbest | Hecht. | Monster | Hoeveelheid | Bevestiging | Foto | Risico-Klasse | Opmerkingen |
|---|---|---|---|---|---|---|---|---|---|
| Gebouw G | Golfplaat | cementproduct | J | M4 | ± 110 m² | geschroefd | 21 | 2 | |

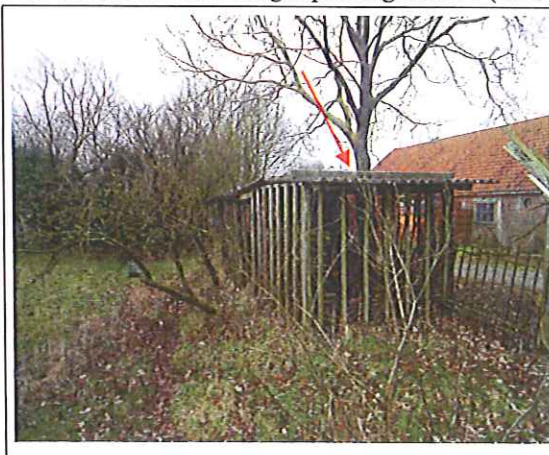
Fungeert als houtopslag en bestaat slechts uit een aantal houten palen met daarop een dak bestaande uit asbestverdachte golfplaten (item 5; monstercode M5). De golfplaten ( $\pm 30 \text{ m}^2$ ) zijn licht beschadigd, sterk verweerd en geschroefd bevestigd.

| Naam ruimte | Object | Type materiaal | Insp. | Verweerd | Hoeveelheid | Monster | Foto |
|---|---|---|---|---|---|---|---|
| gebouw I | 5. Golfplaat | cementproduct | ja | matig | ± 30 m <sup>2</sup> | M5 | 23 |

Foto 23: asbesthoudende golfplaten gebouw I (item 5)

| Ruimte | Object | Type asbest | Hecht. | Monster | Hoeveelheid | Bevestiging | Foto | Risico-Klasse | Opmerkingen |
|---|---|---|---|---|---|---|---|---|---|
| Gebouw I | Golfplaat | cementproduct | J | M5 | ± 30 m² | geschroefd | 23 | 2 | |

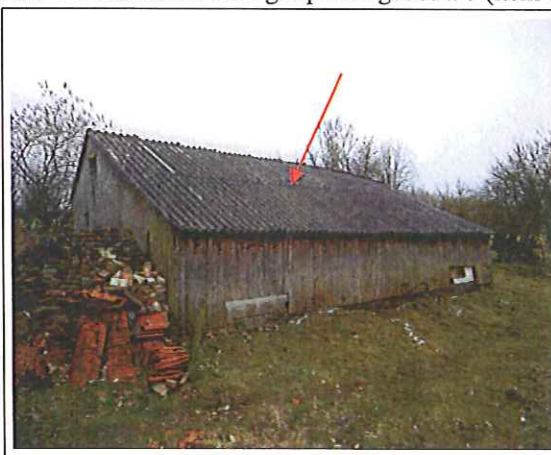
De schuur is opgebouwd uit hout en heeft een met asbestverdachte golfplaten (item 6; monstercode M6) afgewerkt schuin dak. De golfplaten ( $\pm 65 \text{ m}^2$ ) zijn licht beschadigd, sterk verweerd en geschroefd bevestigd.

| Naam ruimte | Object | Type materiaal | Insp. | Verweerd | Hoeveelheid | Monster | Foto |
|---|---|---|---|---|---|---|---|
| gebouw J | 6. Golfplaat | cementproduct | ja | matig | ± 65 m <sup>2</sup> | M6 | 24 |

Foto 24: asbesthoudende golfplaten gebouw J (item 6)

| Ruimte | Object | Type asbest | Hecht. | Monster | Hoeveelheid | Bevestiging | Foto | Risico-Klasse | Opmerkingen |
|---|---|---|---|---|---|---|---|---|---|
| Gebouw J | Golfplaat | cementproduct | J | M6 | ± 65 m² | geschroefd | 24 | 2 | |

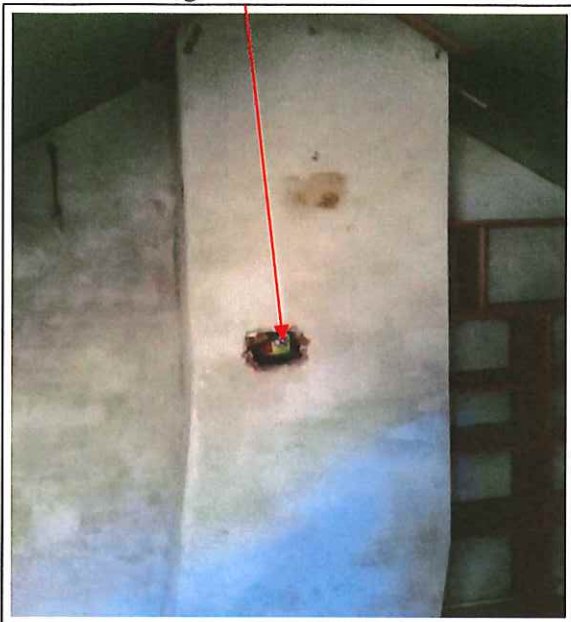
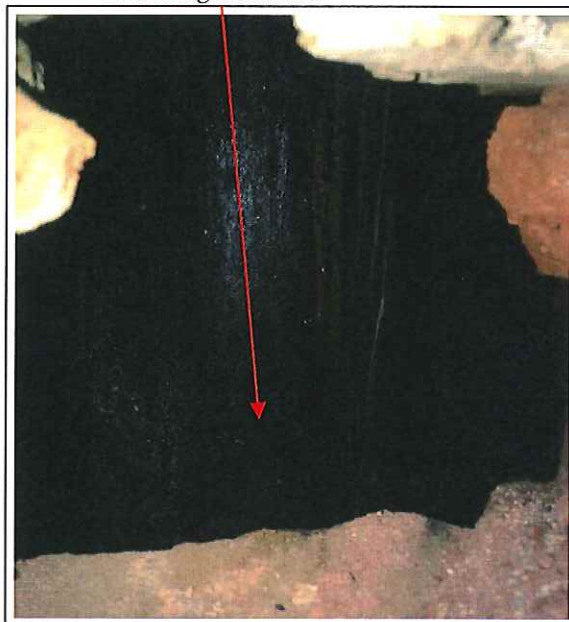
Foto 1: asbesthoudende schoorsteenpijp (item 7)  
in woning 11 en 11a

Foto 2: asbesthoudende schoorsteenpijp (item 7)  
in woning 11 en 11a
