Datum: 12-02-2021; versie 1 (definitief)

Opdrachtnummer: 153106

### ASBESTINVENTARISATIE

Project: overdracht en herontwikkeling perceel,  
Zandspoor 2 te Doorn

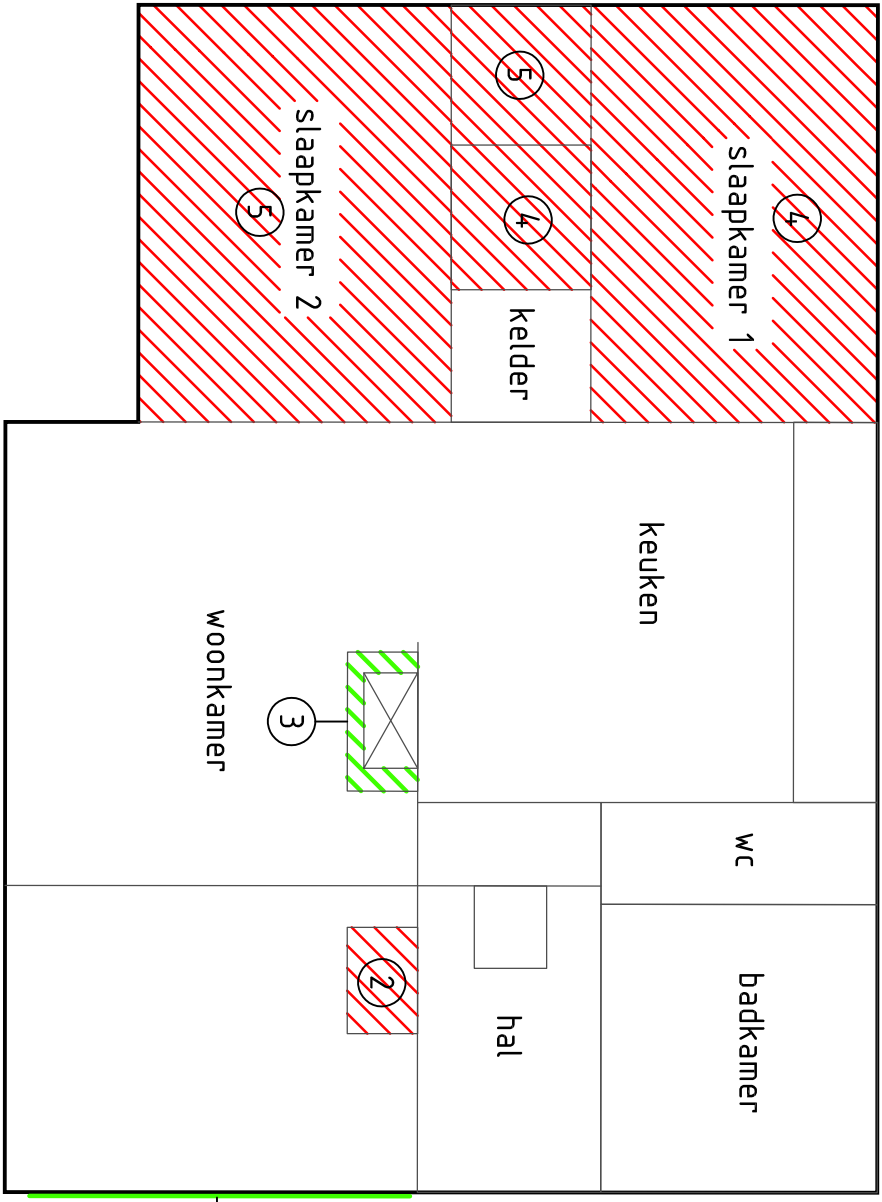
# Woning

- ① stopverf
- ② zeil meterkast
- ③ plaat schouw
- ④ zeil
- ⑤ zeil
- ⑥ zeil
- ⑦ plaat
- ⑧ plaat

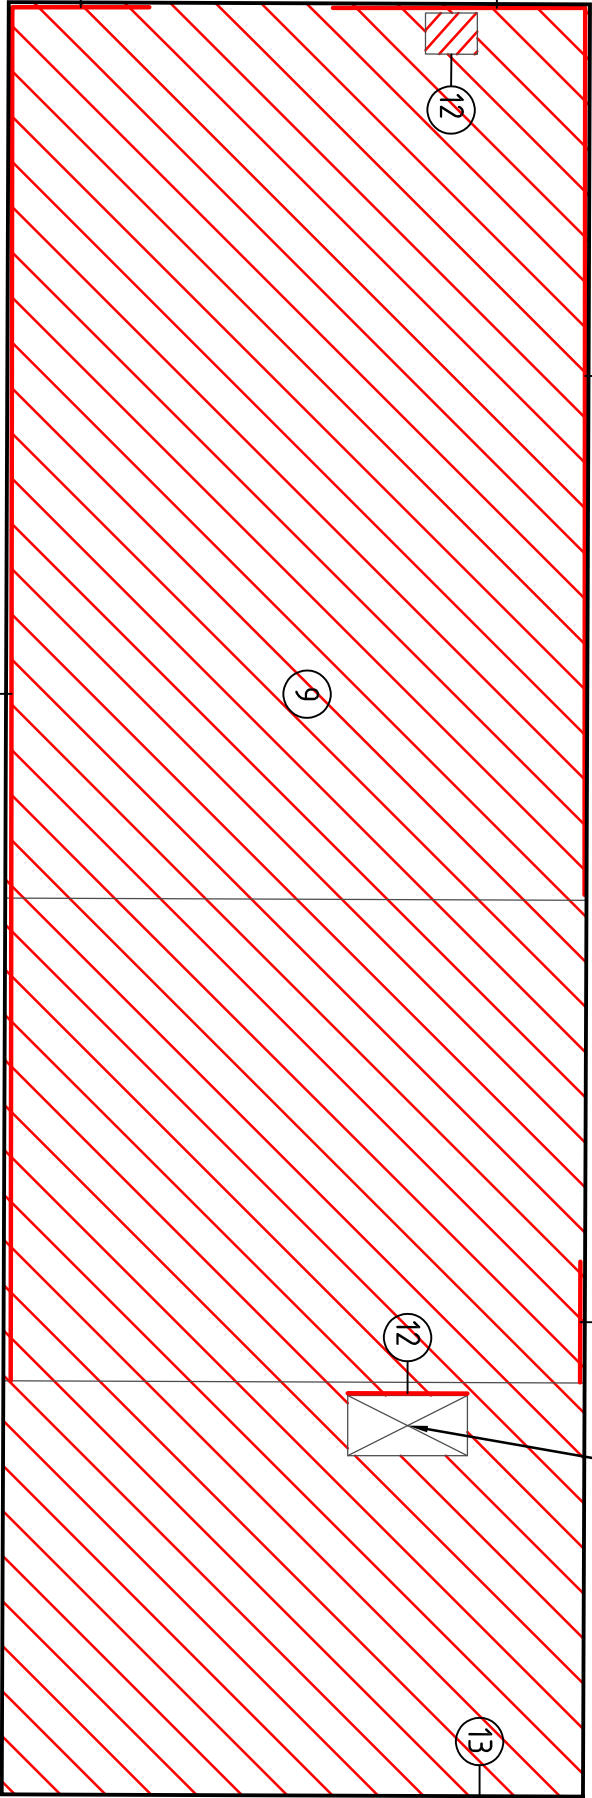
A

- ⑨ golfplaten dak
- ⑩ wandbeplating
- ⑪ plaat achter kachel
- ⑫ losliggend zeil
- ⑬ plaat achter wasbak

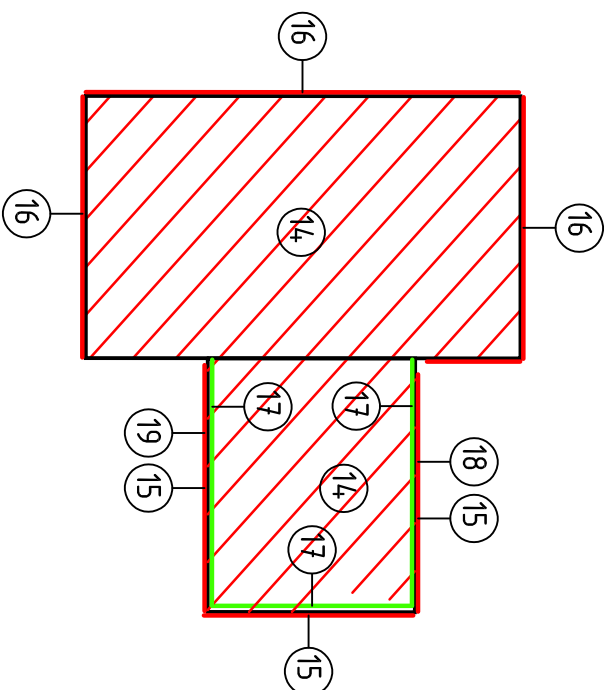
- ⑭ golfplaten dak
- ⑮ gevels+deuren plaat
- ⑯ vlakke plaat
- ⑰ stopverf
- ⑱ onderzijde vlakke plaat
- ⑲ golfplaat onderzijde

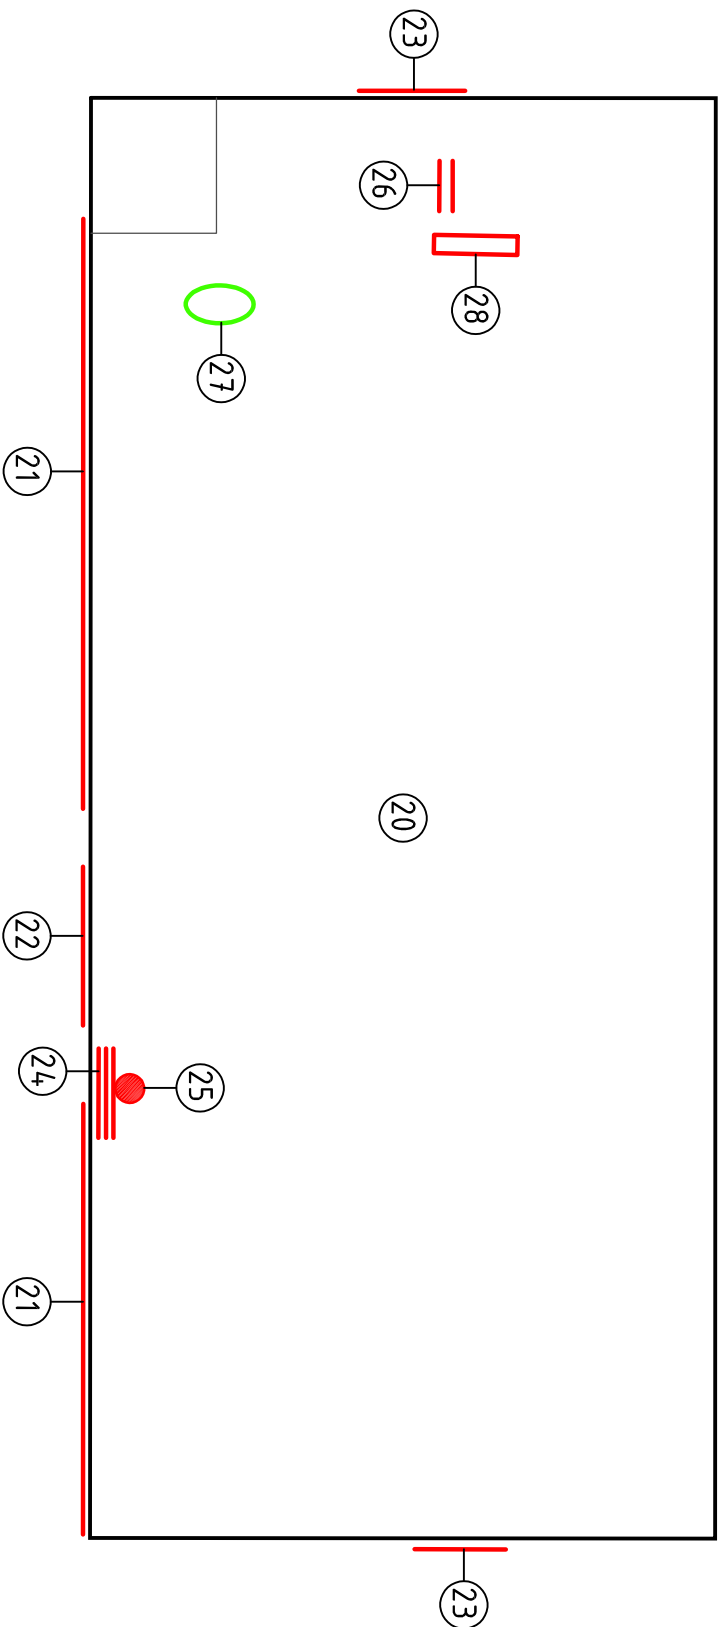
- ②0 golfplaat dak
- ②3 plaatje als schuifdeur
- ②4 losstaande platen
- ②5 losstaande buis
- ②6 2 rollen vinylzeil
- ②7 zakje met losse plaatjes
- ②8 bloembak

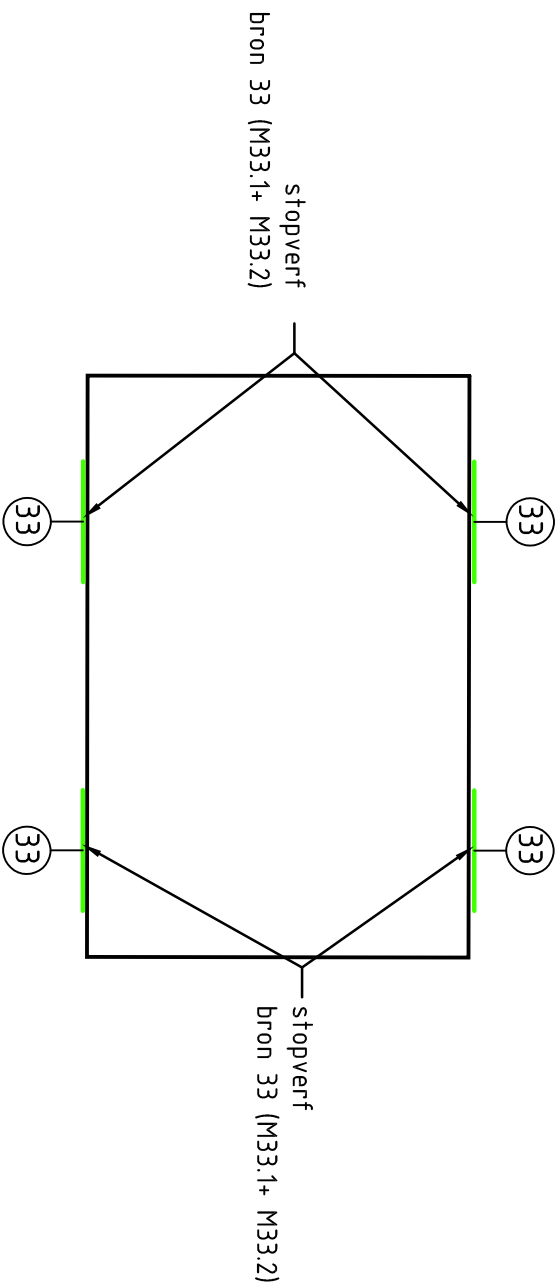
33 stopverf

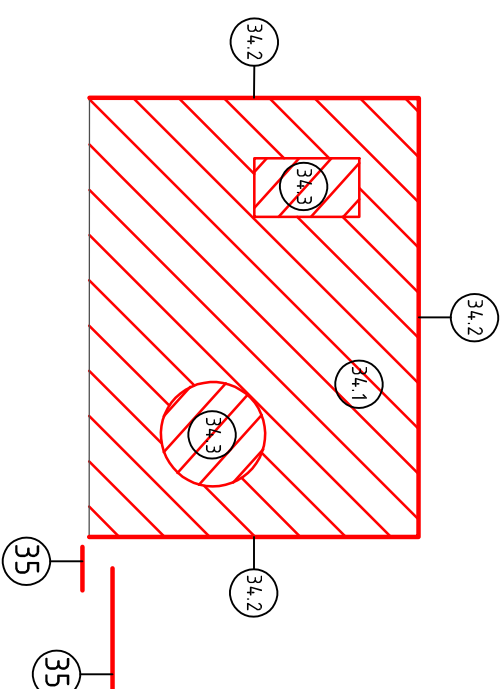
- 34.1 golfplaat dak
- 34.2 golfplaat wand
- 34.3 golfplaat los
- 35 vlakke plaat

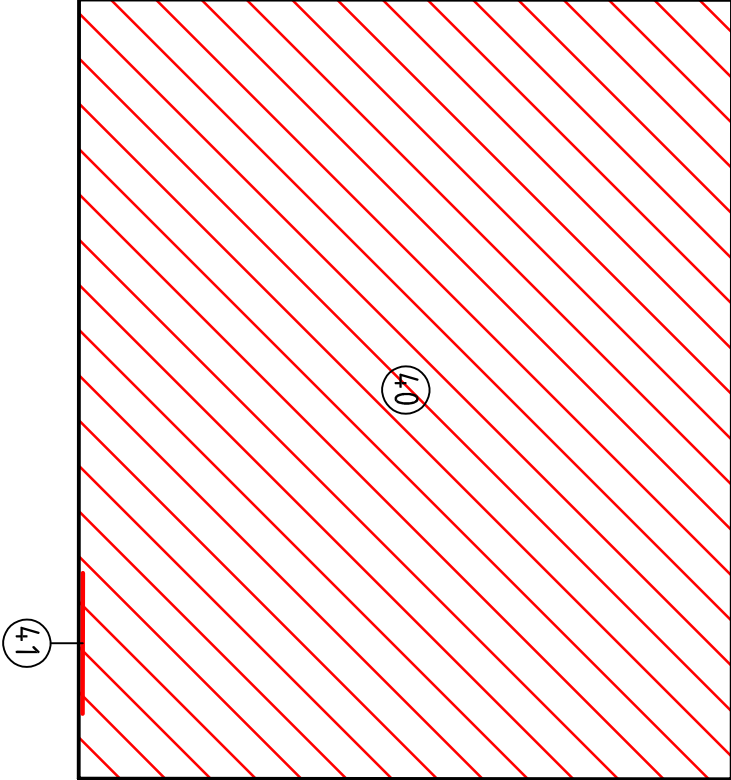
- ④0 golfplaten dak
- ④1 plaat

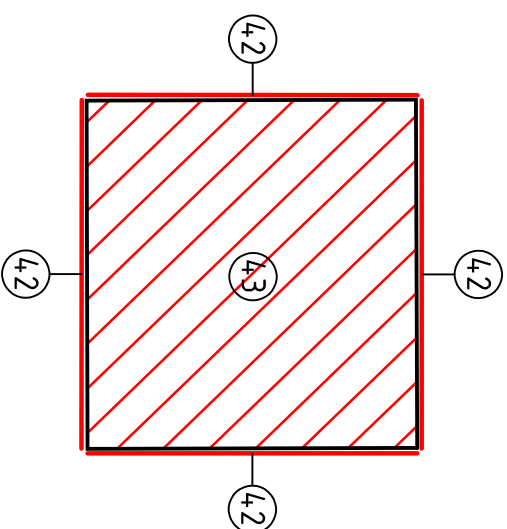
- ④.2 wandbeplating
- ④.3 golfplaten dak

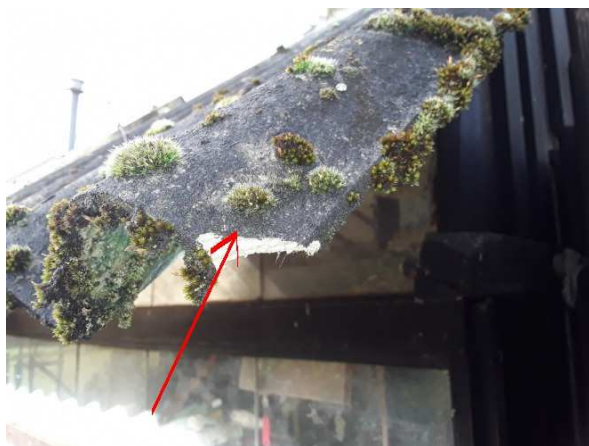
Detail

| Naam ruimte | Bron | Type materiaal | Insp. | Verweerd | Hoeveelheid | Monster |
|---|---|---|---|---|---|---|
| Dak | 9. golfplaat | cement | ja | ernstig | 103 m <sup>2</sup> | M9 |

| Materiaalmonsters | | |
|---|---|---|
| M9 (golfplaat) | chrysotiel; crocidoliet | 10-15%; 2-5% |

| Toepassing 9: golfplaat | | | |
|---|---|---|---|
| Hoeveelheid | 103 m <sup>2</sup> | Bevestiging | geschroefd |
| Inspectbaarheid | ja | Risicoklasse | 2A buitensanering |

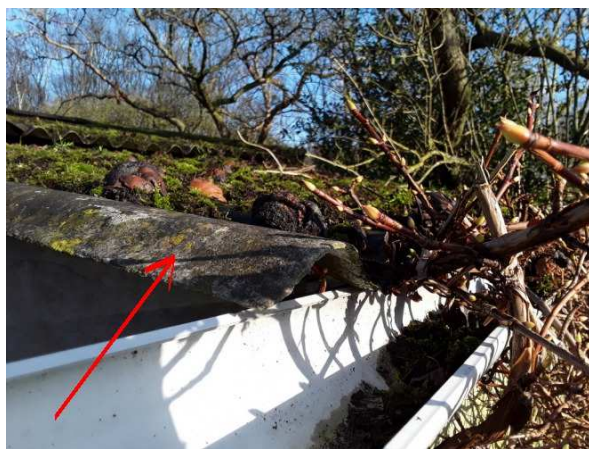
Detail

| Naam ruimte | Bron | Type materiaal | Insp. | Verweerd | Hoeveelheid | Monster |
|---|---|---|---|---|---|---|
| Dak | 14. golfplaat | cement | ja | ernstig | 11 m <sup>2</sup> | M14 |

| Materiaalmonsters | | |
|---|---|---|
| M14 (golfplaat) | chrysotiel | 10-15% |

| Toepassing 14: golfplaat | | | |
|---|---|---|---|
| Hoeveelheid | 11 m <sup>2</sup> | Bevestiging | geschroefd |
| Inspectbaarheid | ja | Risicoklasse | 2 buitensanering |

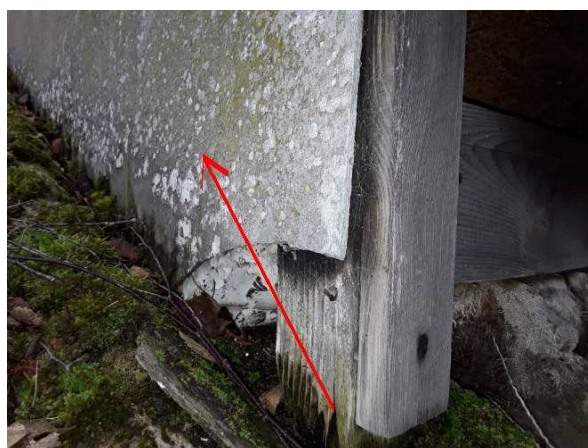
detail bron 30

| Naam ruimte | Bron | Type materiaal | Insp. | Verweerd | Hoeveelheid | Monster |
|---|---|---|---|---|---|---|
| Dak | 30. plaat | cement | ja | licht | 1,5 m <sup>2</sup> | M30 |

| Materiaalmonsters | | |
|---|---|---|
| M30 (plaat) | chrysotiel | 2-5% |

| Toepassing 30: plaat | | | |
|---|---|---|---|
| Hoeveelheid | 1,5 m <sup>2</sup> | Bevestiging | geschroefd |
| Inspectbaarheid | ja | Risicoklasse | 2 buitensanering |

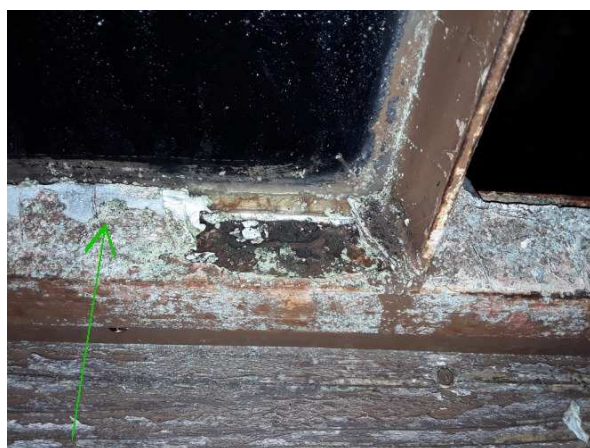
detail bron 33

| Naam ruimte | Bron | Type materiaal | Insp. | Verweerd | Hoeveelheid | Monster |
|---|---|---|---|---|---|---|
| Raampartij | 33. stopverf | stopverf | ja | licht | 25 m <sup>1</sup> | M33.1<br>M33.2 |

| Toepassing 33: stopverf | | | |
|---|---|---|---|
| Hoeveelheid | 25 m <sup>1</sup> | Bevestiging | gesmeerd |
| Inspectbaarheid | ja | Risicoklasse | n.v.t. |

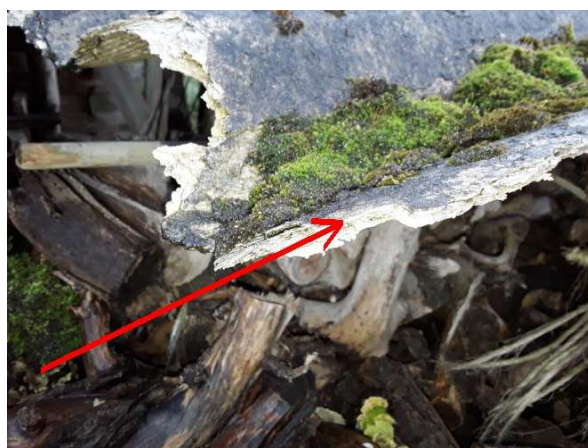
detail bron 34.1

| Naam ruimte | Bron | Type materiaal | Insp. | Verweerd | Hoeveelheid | Monster |
|---|---|---|---|---|---|---|
| Dak | 34.1 golfplaat | cement | ja | licht | 9 m <sup>2</sup> | M34 |

| Toepassing 34.1: golfplaat | | | |
|---|---|---|---|
| Hoeveelheid | 9 m <sup>2</sup> | Bevestiging | geschroefd |
| Inspectbaarheid | ja | Risicoklasse | 2 buitensanering |

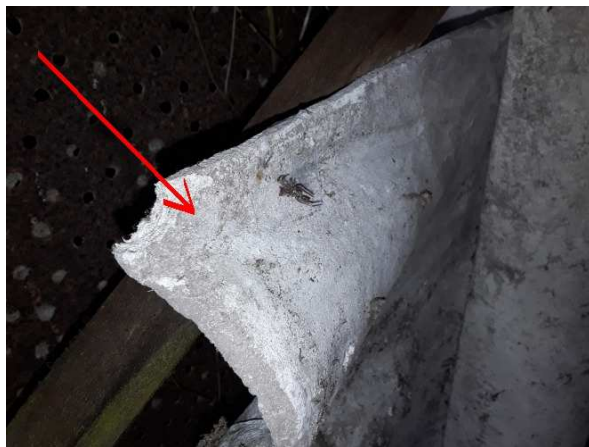
detail bron 39

| Naam ruimte | Bron | Type materiaal | Insp. | Verweerd | Hoeveelheid | Monster |
|---|---|---|---|---|---|---|
| Losse objecten | 39. platen + buis | cement | ja | licht | 24 m <sup>2</sup> | M39 |

| Toepassing 39: losse platen + buis | | | |
|---|---|---|---|
| Hoeveelheid | 24 m <sup>2</sup> | Bevestiging | los |
| Inspectbaarheid | ja | Risicoklasse | 1 buitensanering |

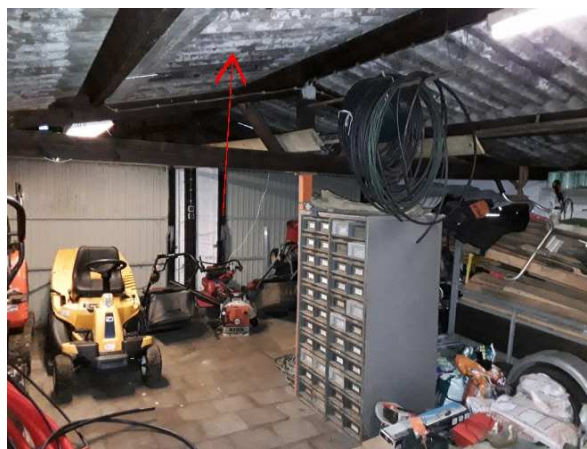
Bron 40

| Naam ruimte | Bron | Type materiaal | Insp. | Verweerd | Hoeveelheid | Monster |
|---|---|---|---|---|---|---|
| Dak | 40. golfplaat | cement | ja | licht | 48 m <sup>2</sup> | M40 |

| Toepassing 40: golfplaat | | | |
|---|---|---|---|
| Hoeveelheid | 48 m <sup>2</sup> | Bevestiging | geschroefd |
| Inspectbaarheid | ja | Risicoklasse | 2 buitensanering |

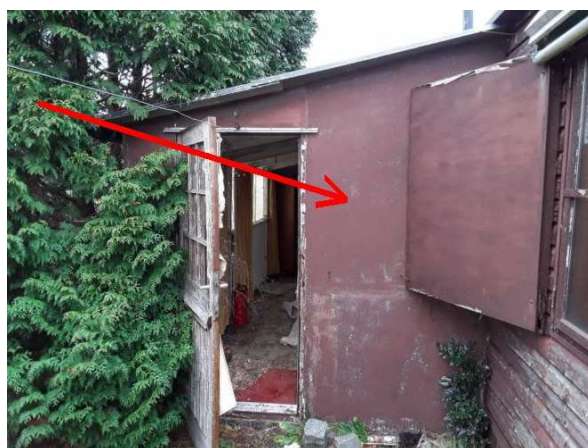
Overzicht

| Toepassing 45: beplating | | | |
|---|---|---|---|
| Hoeveelheid | 17 m <sup>2</sup> | Bevestiging | geschroefd |
| Inspectbaarheid | ja | Risicoklasse | 2A buitensanering |

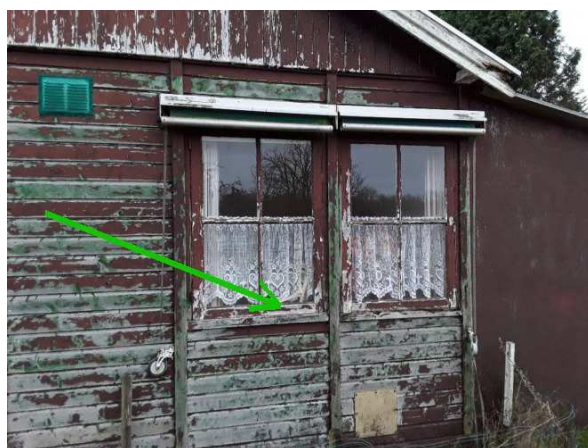
Overzicht

| Naam ruimte | Bron | Type materiaal | Insp. | Verweerd | Hoeveelheid | Monster |
|---|---|---|---|---|---|---|
| Raampartij | 47. stopverf | stopverf | ja | licht | 100 m <sup>1</sup> | M47.1<br>M47.2 |

| Toepassing 47: stopverf | | | |
|---|---|---|---|
| Hoeveelheid | 100 m <sup>1</sup> | Bevestiging | gesmeerd |
| Inspectbaarheid | ja | Risicoklasse | n.v.t. |

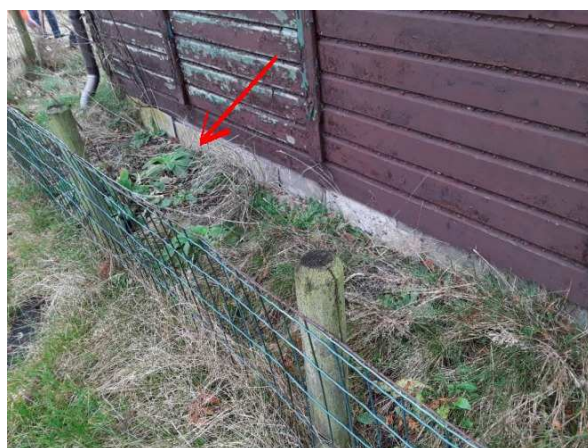
Overzicht

| Naam ruimte | Bron | Type materiaal | Insp. | Verweerd | Hoeveelheid | Monster |
|---|---|---|---|---|---|---|
| Gevel, onderzijde | 49. beplating | cement | ja | licht | 7 m <sup>1</sup> | M49 |

| Toepassing 49: beplating | | | |
|---|---|---|---|
| Hoeveelheid | 7 m <sup>1</sup> | Bevestiging | ingegraven/vastgezet in de bodem |
| Inspectbaarheid | ja | Risicoklasse | 2A buitensanering |
