Datum: 30-10-2015; versie 1 (definitief)

Opdrachtnummer: 152111

#### ASBESTINVENTARISATIE TYPE A

Project: herontwikkeling opstallen, Doornveldlaan 9 te Doorn

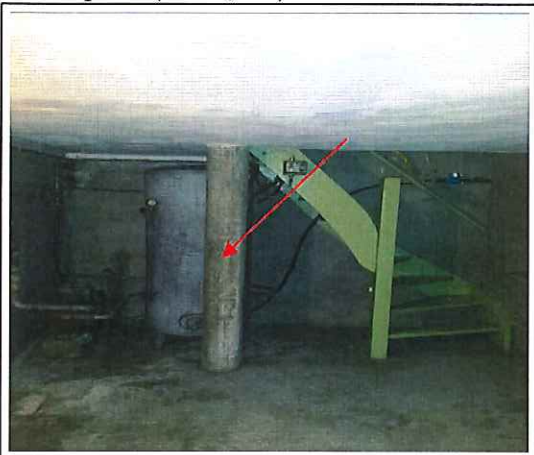
De kelder bestaat uit één ruimte en heeft stenen muren en een betonnen vloer. In de kelder is tussen de vloer en het plafond een asbestverdachte pilaar (item 1; monstercode M1) toegepast. De pilaar is licht beschadigd. Vanuit de kelder is de onderzijde van de holstenen vloer direct waarneembaar.

| Naam ruimte | Object | Type materiaal | Insp. | Verweerd | Hoeveelheid | Monster | Foto |
|---|---|---|---|---|---|---|---|
| kelder | 1. pilaar | cementproduct | ja | niet | 1 stuk à 2m <sup>1</sup> | M1 | 3 |

| Materiaalmonsters | | | | |
|---|---|---|---|---|
| M1 (Pilaar) | 10-15% | <0,1 | 0,1-2% | <0,1 |

Foto 3: pilaar (item 1; M1) in kelder

| Ruimte | Object | Type asbest | Hecht. | Hoeveelheid | Monster | Bevestiging | Beschadiging | Verweerdheid | Foto(s) | Risicoklasse | Opmerkingen |
|---|---|---|---|---|---|---|---|---|---|---|---|
| kelder | 1. pilaar | cementproduct | H | 1 stuk à 2m <sup>1</sup> | M1 | ingemetseld | licht | niet | 3 | 2<br>(binnensituatie) | - |

Voorafgaand aan de sloopwerkzaamheden dienen de asbesthoudende toepassingen verwijderd te worden door een daartoe gecertificeerd bedrijf. Indien wordt besloten om asbesthoudende toepassingen te handhaven (bijvoorbeeld de pilaren in de kelder en deel) dienen deze opgenomen te worden in een asbestbeheersplan waarin maatregelen staan die tot aan het moment van sloop behoren te garanderen dat de woning veilig te gebruiken is. Voor het opstellen van een asbestbeheersplan kunt u contact opnemen met de betrokken projectleider.

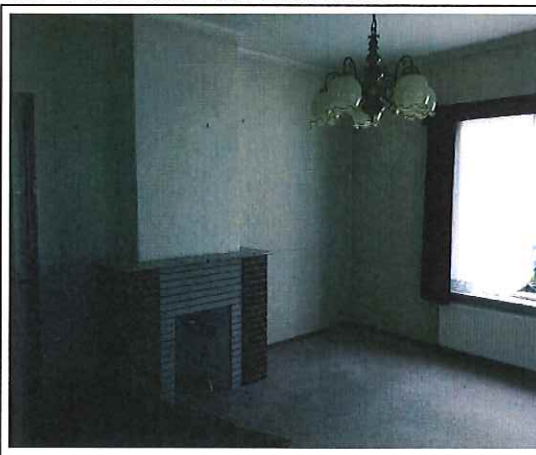
De begane grond is onder te verdelen in een entree, een woonkamer, een bijkamer, het toilet, een keuken, een bijkeuken en de cv-kast welke van elkaar gescheiden worden door stenen tussenmuren. De vloer betreft hout (woon- en bijkamer) en holsteen (overige). De vloer is bedekt met tapijt (woon- en bijkamer) en graniet (entree, toilet en keuken). De onderzijde van de holstenen verdiepingsvloer is afgewerkt met een stucplafond. In de woon- en in de bijkamer is een stenen schouw aanwezig welke hoort bij de gemetselde schoorsteen; hierin heeft geen onderzoek kunnen plaatsvinden.

Foto 4: woonkamer met schoorsteen

Op basis van de uitgevoerde asbestinventarisatie kan niet worden uitgesloten dat zich asbesthoudende materialen in de schoorsteen van de woning bevinden. Voorafgaand aan de sloop of wanneer er werkzaamheden aan of in de constructie plaatsvinden zal derhalve eerste een aanvullende inventarisatie type B ter plaatse van de schoorsteen noodzakelijk zijn.

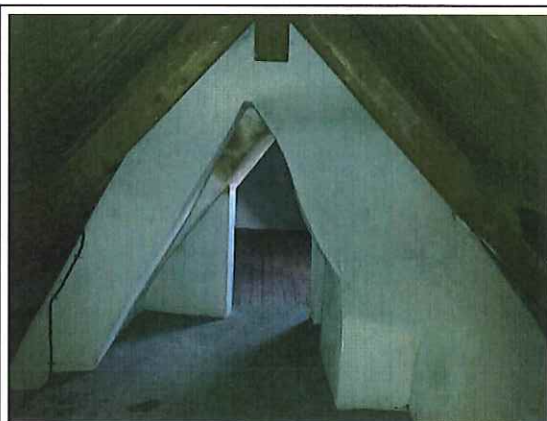
Foto 6: zolder met schoorsteen

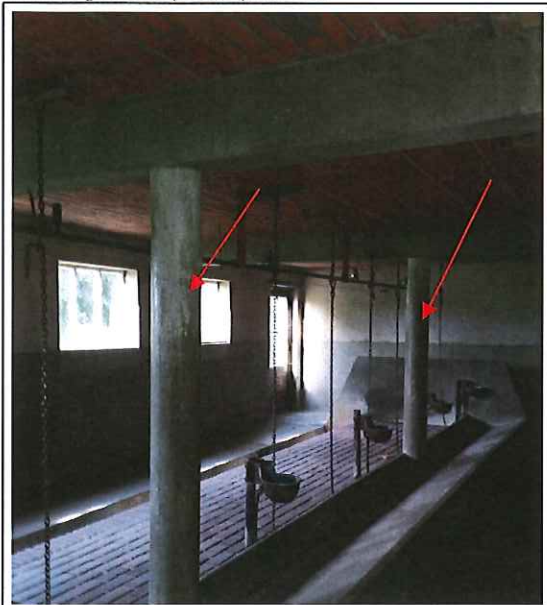
| Naam ruimte | Object | Type materiaal | Insp. | Verweerd | Hoeveelheid | Monster | Foto |
|---|---|---|---|---|---|---|---|
| begane grond deel | 2. pilaren | cementproduct | ja | niet | 2 stuks à 2m <sup>1</sup> | #M1 | 7 |

Foto 7: pilaren (item 2) in deel

| Ruimte | Object | Type asbest | Hecht. | Hoeveelheid | Monster | Bevestiging | Beschadiging | Verweerdheid | Foto(s) | Risicoklasse | Opmerkingen |
|---|---|---|---|---|---|---|---|---|---|---|---|
| begane grond deel | 2. pilaren | cementproduct | H | 2 stuks à 2m <sup>1</sup> | #M1 | ingemetseld | licht | niet | 7 | 2<br>(binnensituatie) | - |

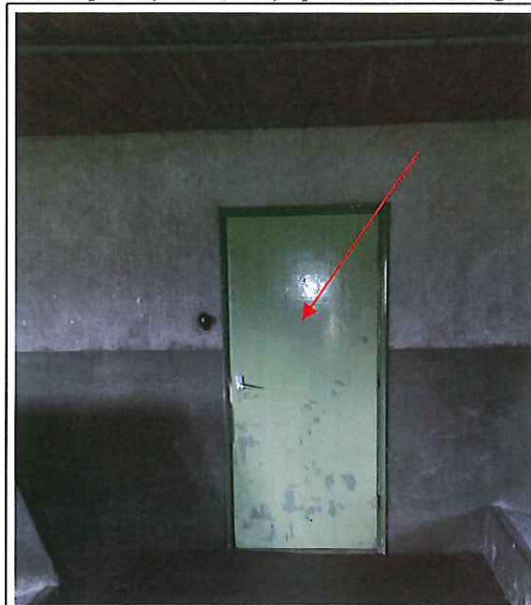
| Naam ruimte | Object | Type materiaal | Insp. | Verweerd | Hoeveelheid | Monster | Foto |
|---|---|---|---|---|---|---|---|
| begane grond deel | 3. deurplaat | cementproduct | ja | niet | 2 m <sup>2</sup> | M2 | 8 |

| Materiaalmonsters | | | | |
|---|---|---|---|---|
| M2 (Deurplaat) | 2-5% | <0,1 | <0,1 | <0,1 |

Foto 8: plaat (item 3; M2) op deur naar woning

| Ruimte | Object | Type asbest | Hecht. | Hoeveelheid | Monster | Bevestiging | Beschadiging | Verweerdheid | Foto(s) | Risicoklasse | Opmerkingen |
|---|---|---|---|---|---|---|---|---|---|---|---|
| begane grond deel | 3. deurplaat | cementproduct | H | 2 m <sup>2</sup> | M2 | gespijkerd | licht | niet | 8 | 1 of 2<br>(binnensituatie) | indien RK1 deur in zijn geheel verwijderen |

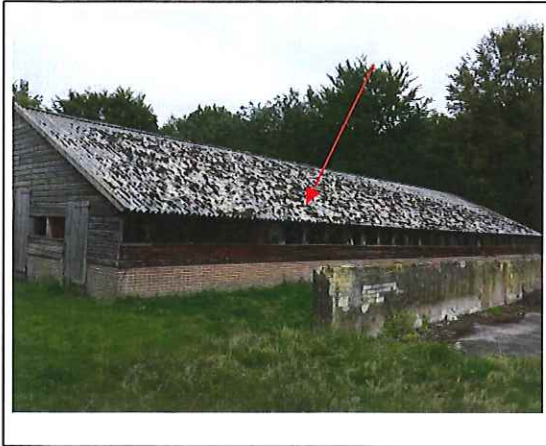
De kippenshuur heeft wanden van steen (onder) en hout (boven) met daarop een dakbedekking van asbestverdachte golfplaten (item 4; monstercode M3). De golfplaten zijn sterk verweerd en geschroefd bevestigd. In de noordwesthoek is het dak beschadigd.

| Naam ruimte | Object | Type materiaal | Insp. | Verweerd | Hoeveelheid | Monster | Foto |
|---|---|---|---|---|---|---|---|
| kippenschuur | 4. dakbedekking | asbestcement golfplaat | ja | sterk | ± 285 m <sup>2</sup> | M3 | 13 en 14 |

| Materiaalmonsters | | | | |
|---|---|---|---|---|
| M3 (Golfplaat) | 10-15% | 2-5% | <0,1 | <0,1 |

Foto 13: zuidoostzijde kippenschuur met daarop  
golfplaten als dakbedekking (item 4: M3)

| Ruimte | Object | Type asbest | Hecht. | Hoeveelheid | Monster | Bevestiging | Beschadiging | Verweerdheid | Foto(s) | Risicoklasse | Opmerkingen |
|---|---|---|---|---|---|---|---|---|---|---|---|
| kippenschuur | 4. dakbedekking | asbestcement golfplaat | H | ± 285 m <sup>2</sup> | M3 | geschroefd | licht | sterk | 13 en 14 | 2<br>(buitensituatie) | - |

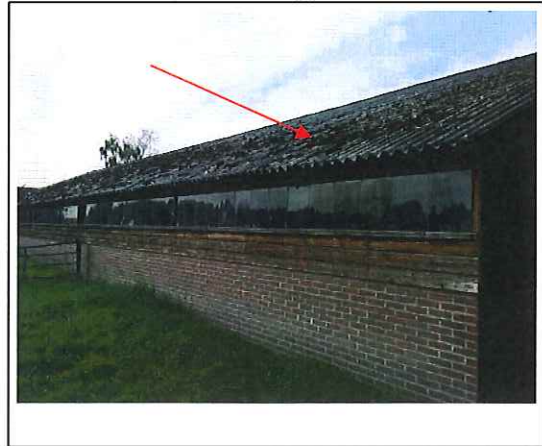
Foto 14: noordwestzijde kippenschuur

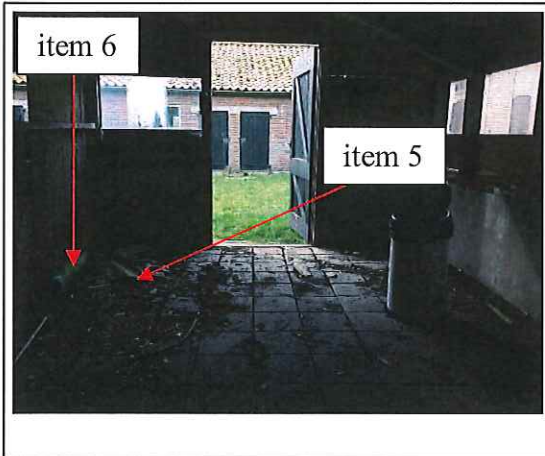
De binnenzijde van de kippenshuur is onder te verdelen in twee opslagruimten en het kippenverblijf welke van elkaar gescheiden worden door houten wanden. Op de tegelvloer van de noordelijke opslagruimte zijn losse stukken golfplaat (item 5) aangetroffen. De losse stukken zijn afkomstig van de beschadiging in het golfplaten dak (item 1; monstercode M1) recht boven de opslagruimte. Daarnaast is op de vloer van de opslagruimte een losse asbestverdachte pijp (item 6; monstercode M4) aangetroffen. De herkomst van de pijp is niet bekend.

| Naam ruimte | Object | Type materiaal | Insp. | Verweerd | Hoeveelheid | Monster | Foto |
|---|---|---|---|---|---|---|---|
| noordelijke opslagruimte (kippenschuur) | 5. losse stukjes | asbestcement golfplaat | ja | sterk | ± 9 m <sup>2</sup> | #M3 | 15 |
| noordelijke opslagruimte (kippenschuur) | 6. los stuk pijp | asbestcement pijp | ja | licht | 1 stuk à 1 m <sup>1</sup> | M4 | 15 |

| Materiaalmonsters | | | | |
|---|---|---|---|---|
| M4 (Losse pijp) | 10-15% | <0,1 | <0,1 | <0,1 |

Foto 15: losse stukjes golfplaat (item 5: ≈M3) en  
losse pijp (item 6: M4) op vloer opslagruimte

| Ruimte | Object | Type asbest | Hecht. | Hoeveelheid | Monster | Bevestiging | Beschadiging | Verweerdheid | Foto(s) | Risicoklasse | Opmerkingen |
|---|---|---|---|---|---|---|---|---|---|---|---|
| noordelijke opslagruimte (kippenschuur) | 5. losse stukjes | asbestcement golfplaat | H | ± 9 m <sup>2</sup> | #M3 | los | licht | sterk | 15 | 2<br>(binnensituatie) | handpicken |
| noordelijke opslagruimte (kippenschuur) | 6. los stuk pijp | asbestcement pijp | H | 1 stuk à 1 m <sup>1</sup> | M4 | los | licht | licht | 15 | 1<br>(binnensituatie) | verwijderen binnen container item 5 |

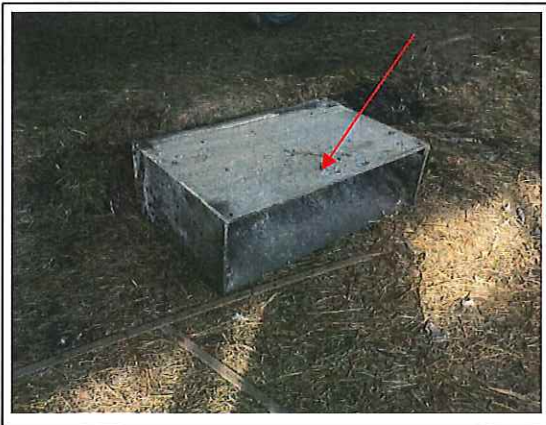
Het kippenverblijf bestaat uit één grote ruimte en heeft een zandvloer. Hierop is een losliggende asbestverdachte voederbak (item 7; monstercode M5) aangetroffen. De voederbak is licht beschadigd. In het kippenverblijf is een tempex dakbeschot toegepast; hierboven bevinden zich de golfplaten. In bijlage 1.3 is een foto-overzicht opgenomen.

| Naam ruimte | Object | Type materiaal | Insp. | Verweerd | Hoeveelheid | Monster | Foto |
|---|---|---|---|---|---|---|---|
| kippenverblijf | 7. voederbak | cementproduct | ja | licht | 1 stuk à 4 m <sup>2</sup> | M5 | 17 |

| Materiaalmonsters | | | | |
|---|---|---|---|---|
| M5 (Voederbak) | 10-15% | <0,1 | <0,1 | <0,1 |

Foto 17: voederbak (item 7: M5) op vloer kippenverblijf

| Ruimte | Object | Type asbest | Hecht. | Hoeveelheid | Monster | Bevestiging | Beschadiging | Verweerdheid | Foto(s) | Risicoklasse | Opmerkingen |
|---|---|---|---|---|---|---|---|---|---|---|---|
| kippenverblijf | 7. voederbak | cementproduct | H | 1 stuk à 4 m <sup>2</sup> | M5 | los | licht | licht | 17 | 1<br>(binnensituatie) | in zijn geheel verwijderen |
