## Onderzoeksrapportage

**Onderwerp:**  
Boom Effect Analyse  
Oude Arnhemse Bovenweg 12 te Doorn

170143

18 april 2018

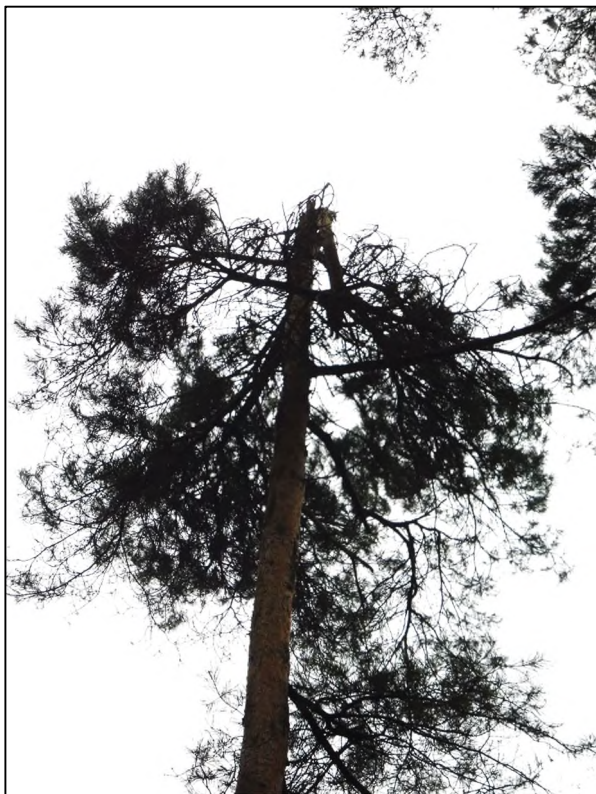
Veel bomen hebben dode takken in de kroon (21 stuks). Bij volwassen bomen is dit een normaal verschijnsel door lichtgebrek in de kroon en is derhalve geen teken van een gebrek. Eén boom (boomnummer 22) heeft een deels afwezige top. Een deel van de top hangt nog in de kroon naar beneden (zie foto 5). Eén boom (boomnummer 22) heeft een forse kroonschade. De top is gescheurd en deels gedraaid (zie foto 6). Bij uitbreken van de (dode) takken of kroondelen kan (letsel)schade ontstaan. Geadviseerd wordt deze bomen te snoeien indien ze worden behouden.

| Boom nr | Boomsoort | Boomsoort | Stam Ø in cm | Kroon Ø in m | Conditie | Toekomst verwachting | Opmerkingen |
|---|---|---|---|---|---|---|---|
| 22 | <i>Pinus sylvestris</i> | grove den | 34 | 5 | redelijk | redelijk | dode takken; uitgebroken top, deel hangt er nog |

Foto 5: kroonschade boom 22.

Veel bomen hebben dode takken in de kroon. Bij volwassen bomen is dit een normaal verschijnsel door lichtgebrek in de kroon en is derhalve geen teken van een gebrek. Twee bomen hebben forse kroonschades. Bij uitbreken van de (dode) takken of kroondelen kunnen die (letsel)schade veroorzaken. Geadviseerd wordt deze bomen voor aanvang van de werkzaamheden te snoeien indien ze worden behouden.

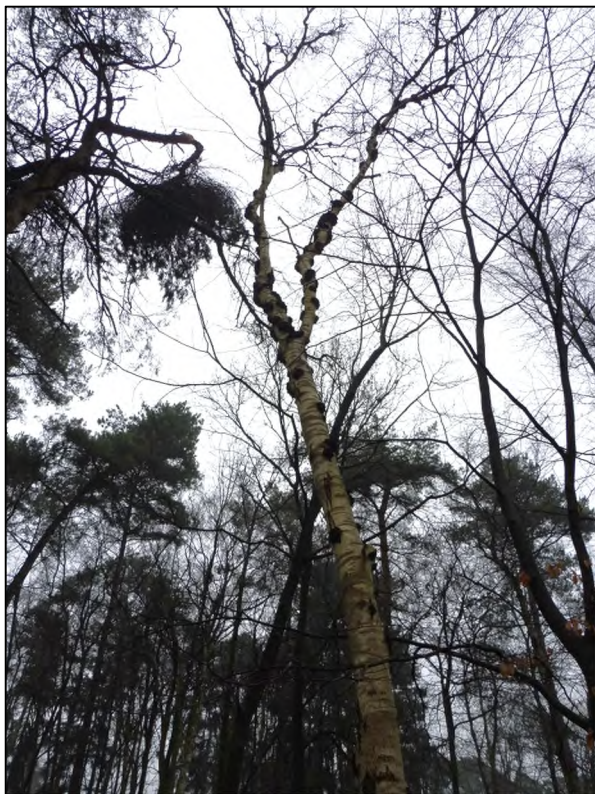
Eén berk heeft inktzwammen op de stamvoet (boomnummer 28). Dit is een voor de boom onschuldige zwam. Twee berken hebben forse stamwoekeringen (zie foto 6). Dit geeft geen mechanische schade en dus geen veiligheidsprobleem. Het zorgt wel voor een verminderde groei en een lagere esthetische waarde.

| Boom nr | Boomsoort | Boomsoort | Stam Ø in cm | Kroon Ø in m | Conditie | Toekomst verwachting | Opmerkingen |
|---|---|---|---|---|---|---|---|
| 31 | <i>Betula pendula</i> | ruwe berk | 34 | 7 | matig | redelijk | stamwoekeringen |
| 32 | <i>Pinus sylvestris</i> | grove den | 48 | 8 | redelijk | redelijk | dode takken; verdraaide top |

Foto 6: woekeringen stam en kroon boom 31 ,met links de verdraaide kroon van boom 32.

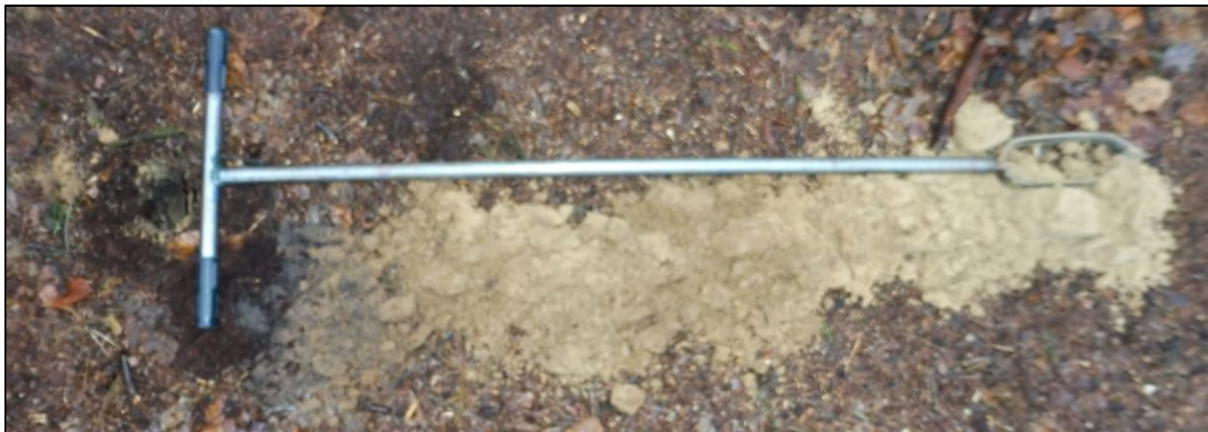
Het blijkt dat de bodem voor een groot deel bestaat uit humusarm fijn geel zand. De bovenste laag is sterk humushoudend. De dikte van deze humuslaag wisselt tussen de 5 en 10 cm met uitschieters naar 25 cm waar waarschijnlijk ooit boomstobben of dikke takken lagen.

Het grondwater is niet aangetroffen. Deze ligt waarschijnlijk op een diepte van meer dan 5 meter onder maaiveld. Bij een paar boringen is een zeer lichte toename in lutum of humusgehalte aangetroffen op meerdere decimeters diepte. In die gevallen neemt het gehalte wortels ook licht toe.

Foto 7: profielboring bodemopbouw.

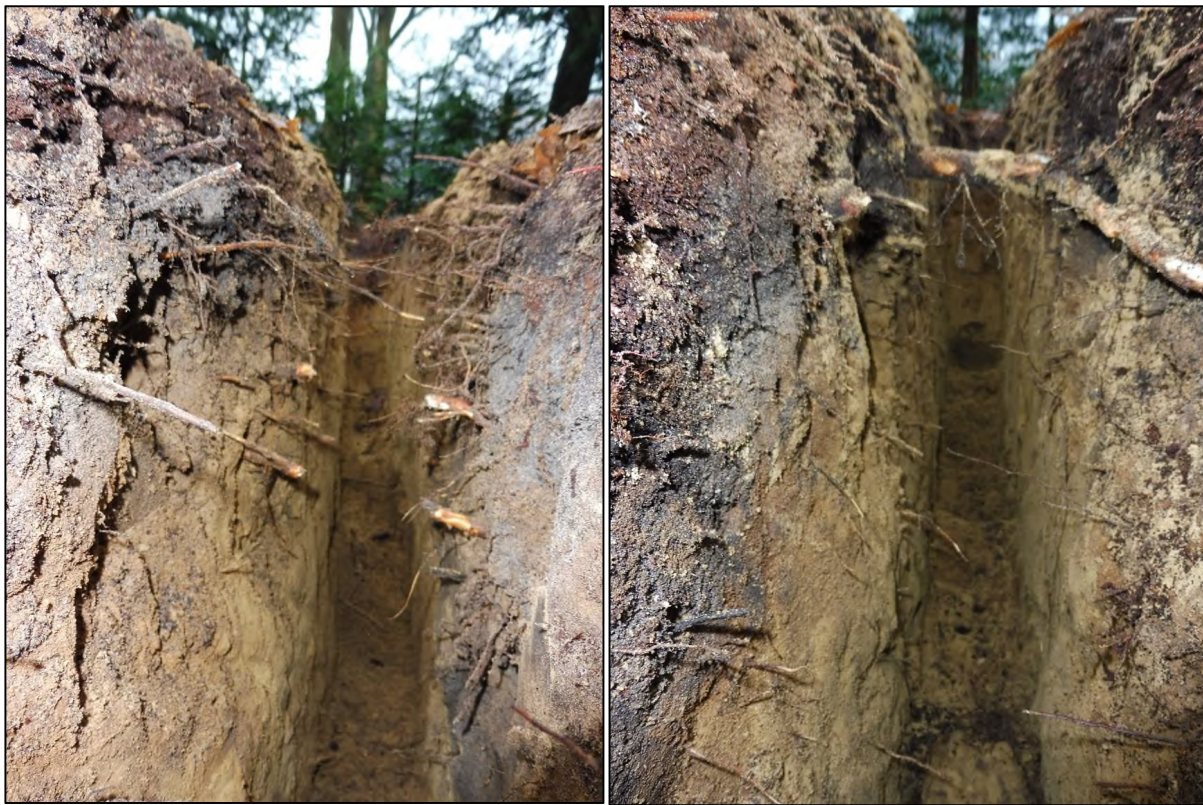
Er zijn drie proefsleuven gegraven (zie foto's 8 en 9). In de drie proefsleuven is steeds slechts een matig intensieve beworteling aangetroffen in de bovenste 30 cm van de bodem (zie tabel 4). Daaronder is de beworteling (zeer) extensief. De dikste aangetroffen wortels hadden in de drie sleuven een doorsnede van 1,5, 2 en 3 cm.

Foto 8: proefsleuven 1,5 meter ten zuiden en 2 meter ten noorden van stamhart boom 5.

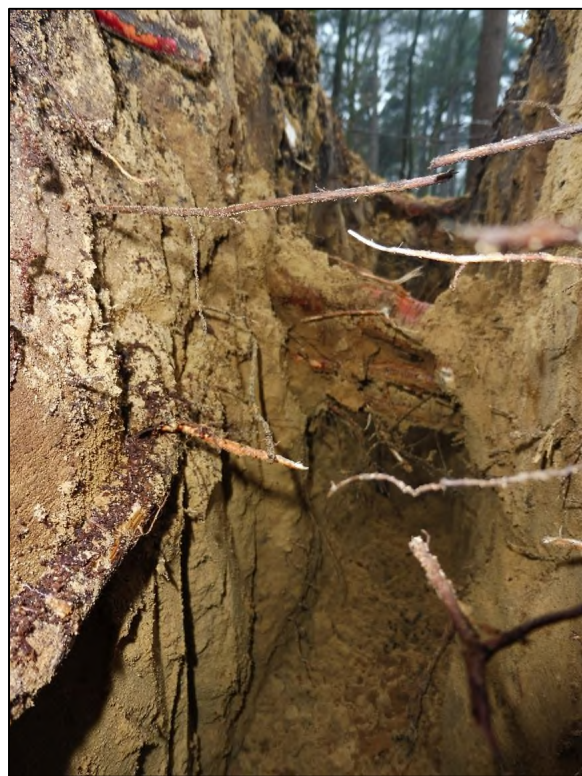
Foto 9: proefsleuf 1,5 meter ten westen stamhart boom 20

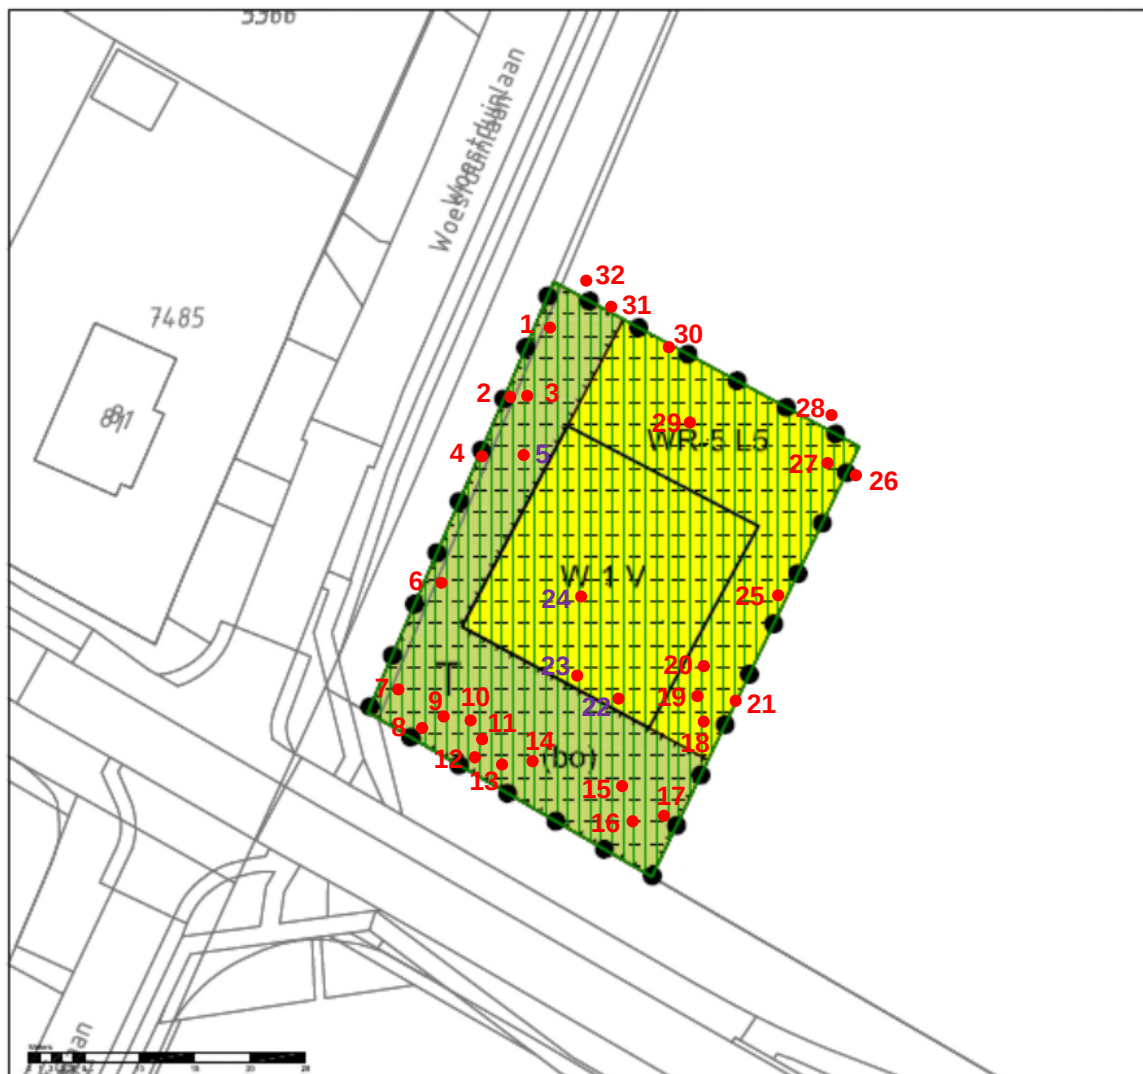
Voor boomnummers 23 en 24 is het antwoord: **Nee**. Het te bouwen woonhuis komt op de locatie van de bomen.

Voor boomnummers 5 en 22 is het antwoord: **Nee**. Het te bouwen woonhuis komt te dicht op de locatie van de bomen. Ernstige wortelschade is onvermijdelijk.

De overige bomen kunnen **Wel** worden behouden. Zij hebben voldoende afstand tot het woonhuis. Dit is echter nog afhankelijk van de precieze locatie van het woonhuis en van de oprit.

Afbeelding 5: onderzoekslocatie met in het rood de boomstippen en in rood de boomnummers die wel behouden kunnen worden en in paars die niet behouden kunnen worden bij de huidige bouwplannen.
