# ASBESTINVENTARISATIE

## Drie varkenstallen

Middelweg 83B, 3956 TL Leersum

Projectnummer: BS7237

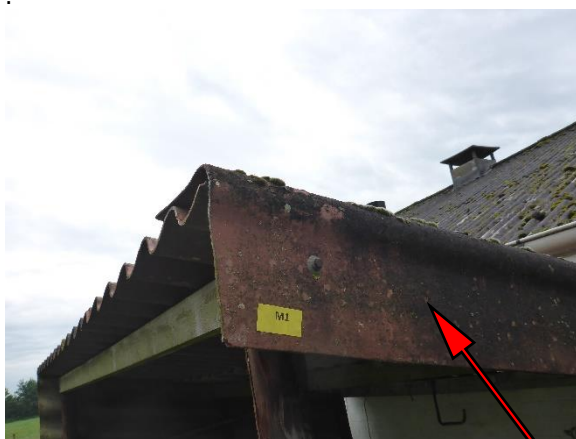
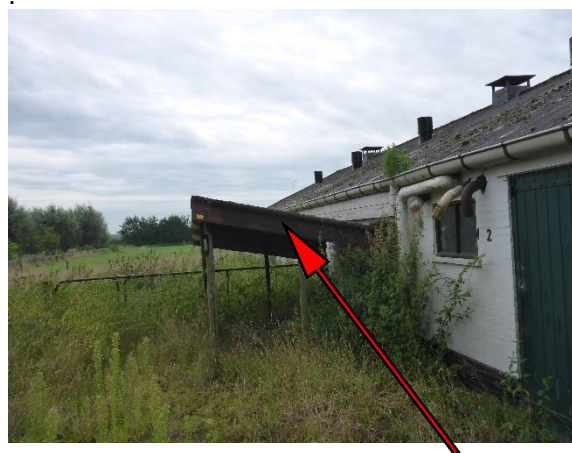
| <b>Conclusie</b> | De windveer zit op Bron 2 geschroefd | | |

| <b>Advies</b> | Op korte termijn saneren | | |

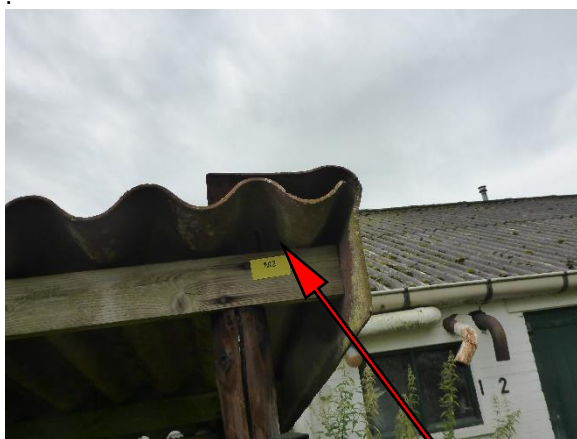
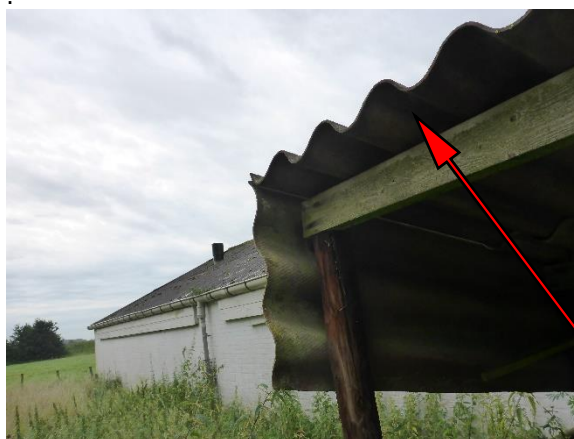
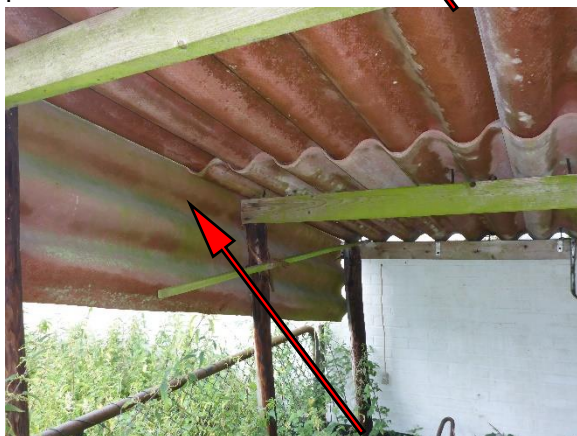
| Bronnummer | B2 | ASBESTHOUDEND | |

| <b>Conclusie</b> | De golfplaten bevinden zich deels ook als zijwand op het afdak | | |

| <b>Advies</b> | Op korte termijn saneren | | |

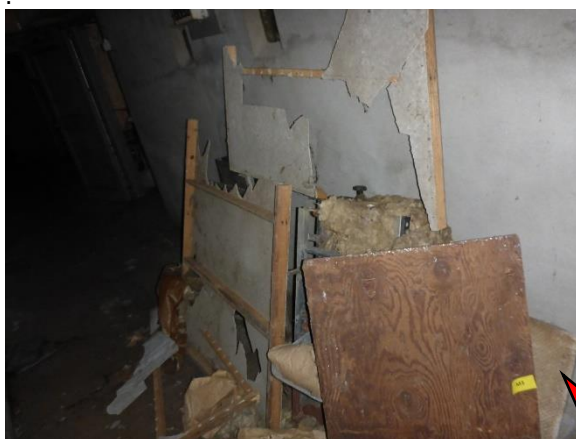
| Bronnummer | B3 | ASBESTHOUDEND | | |

| <b>Conclusie</b> | Het luik staat rechtop tegen de muur | | |

| <b>Advies</b> | Op korte termijn saneren | | |

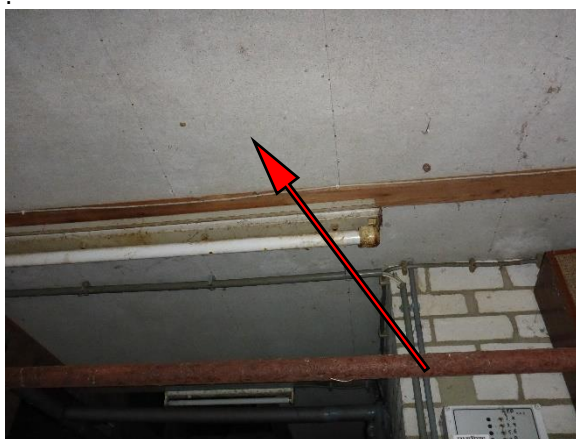
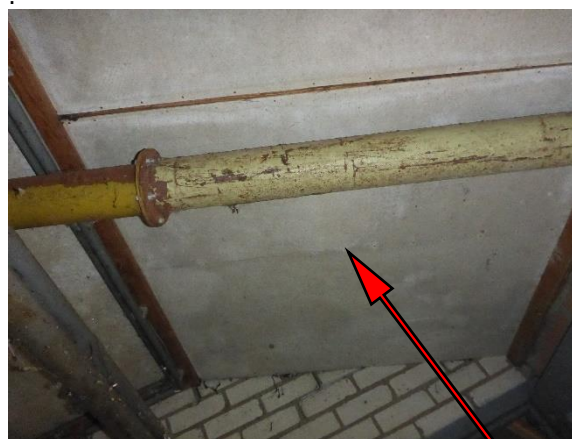
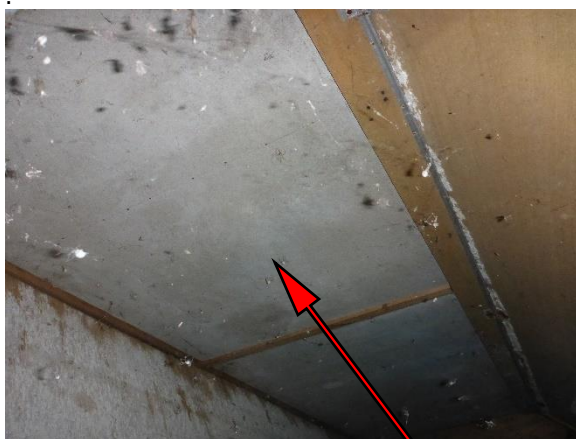
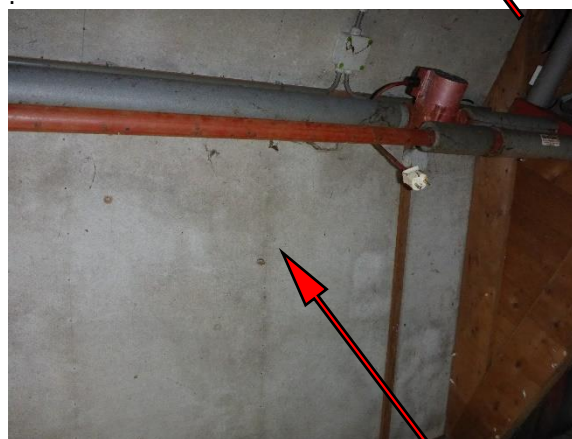
| Bronnummer | B4 | ASBESTHOUDEND | | |

| <b>Conclusie</b> | Er is een asbestverontreiniging aanwezig; zie Bron 5 | | |

| <b>Advies</b> | Op korte termijn saneren | | |

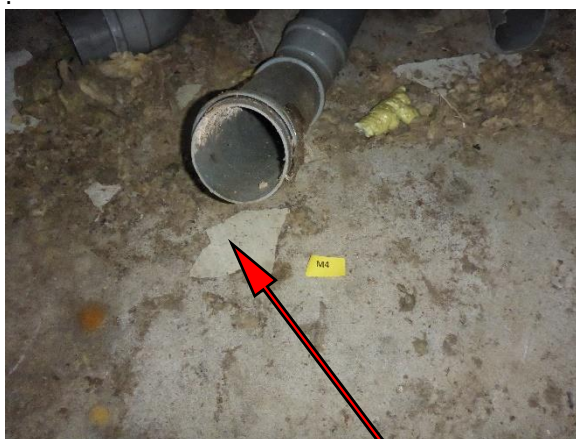
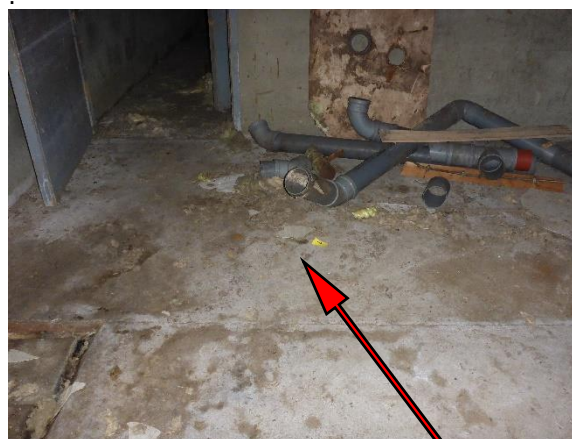
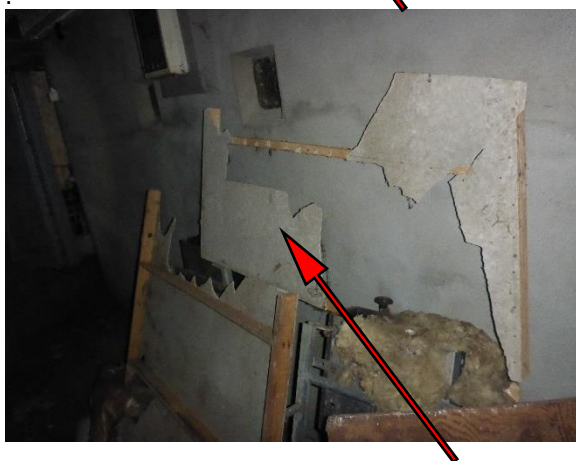
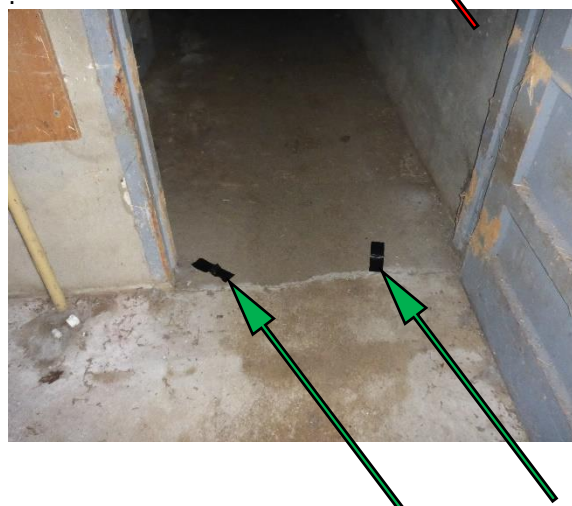
| Bronnummer | B5 | ASBESTHOUDEND | |

| <b>Conclusie</b> | De verontreiniging is visueel en middels kleefmonsters (K1 en K2) ingekaderd | | |

| <b>Advies</b> | Schuur 1 en het bijgebouw niet betreden en saneren op korte termijn | | |

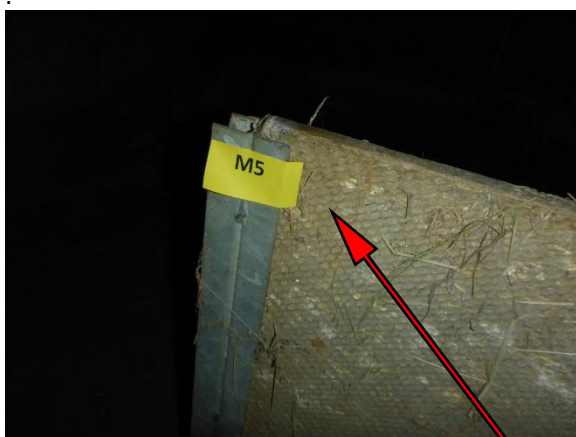
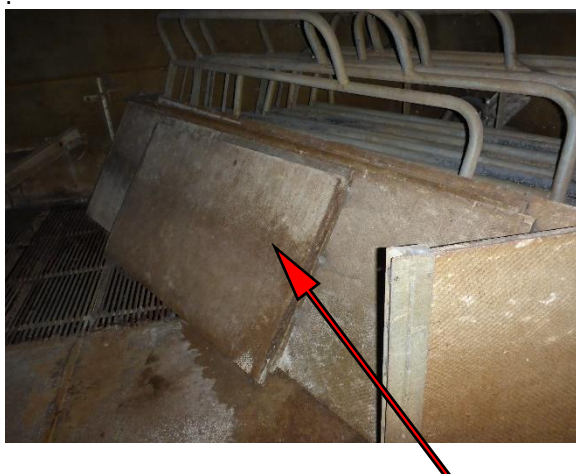
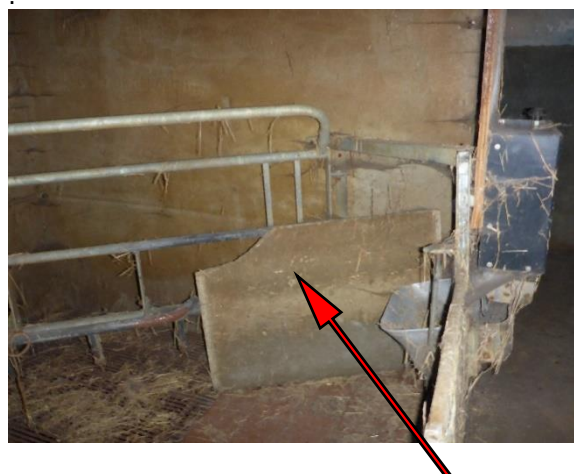
| Bronnummer | B6 | ASBESTHOUDEND | | |

| <b>Conclusie</b> | Het betreft de scheidingsschotten van de varkensverblijven.<br>Op enkele locaties zitten ze nog op de originele plaats en op andere liggen ze opgestapeld. | | |

| <b>Advies</b> | Op korte termijn saneren | | |

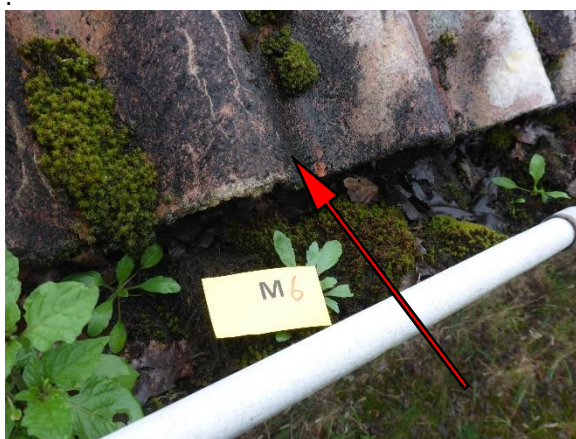
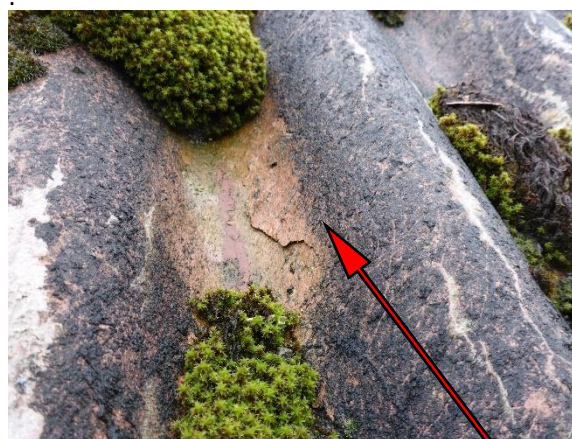
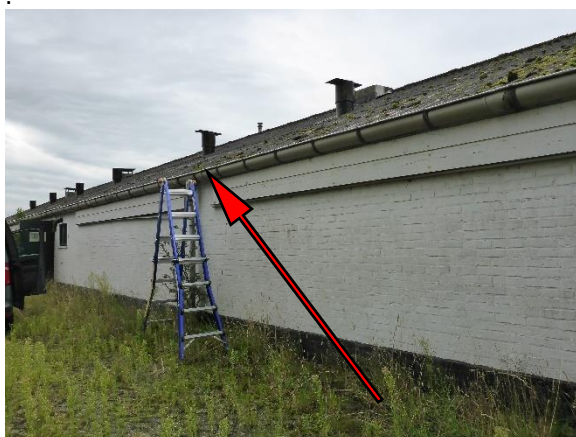
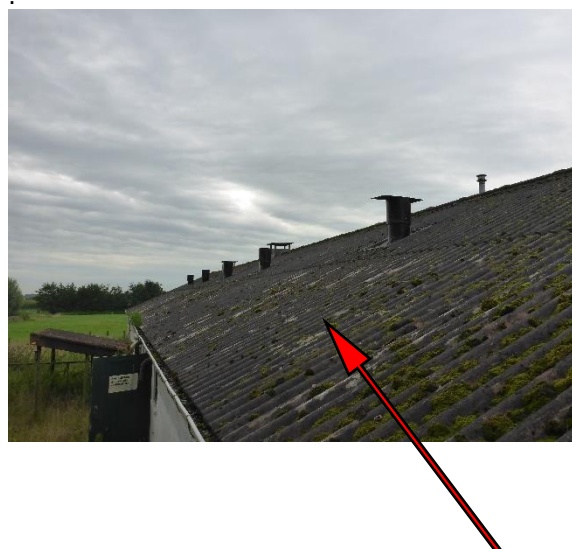
| Bronnummer | B7 | ASBESTHOUDEND | |

| <b>Conclusie</b> | Het netto dakoppervlak betreft 1.625 m2. In verband met de overlap van de platen is factor 1,2 toegepast voor de hoeveelheid asbest. | | |

| <b>Advies</b> | Op korte termijn saneren | | |

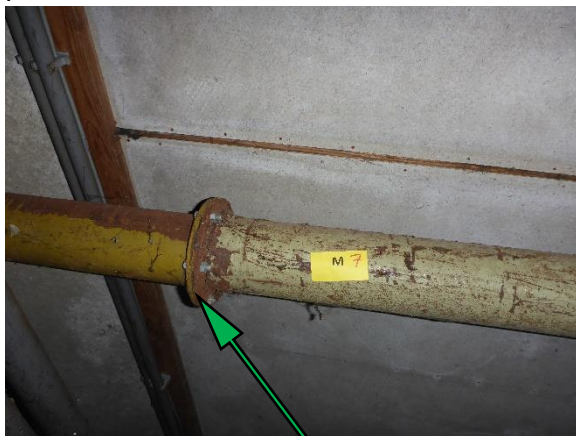
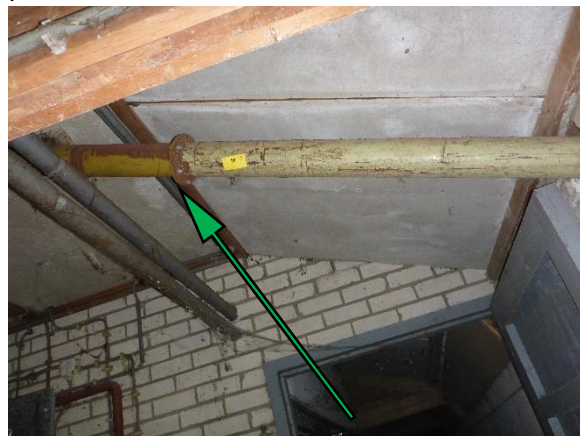
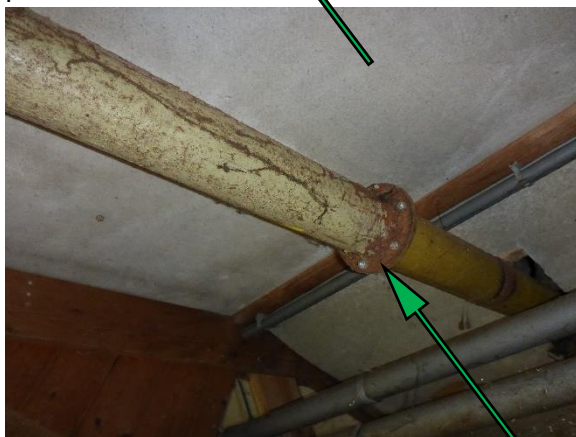
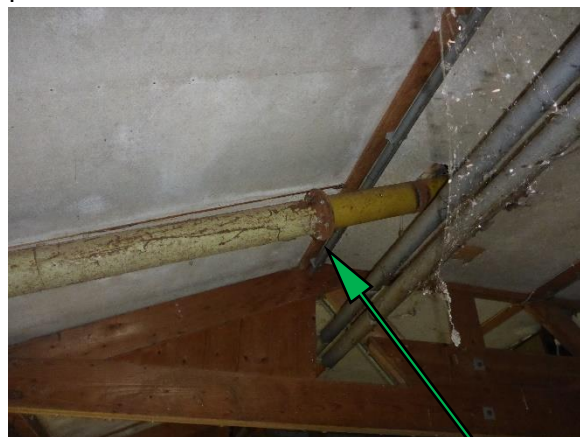
| Bronnummer | B8 | ASBESTVRIJ | |

| <b>Conclusie</b> | Na analyse blijkt het materiaal geen asbest te bevatten | | |

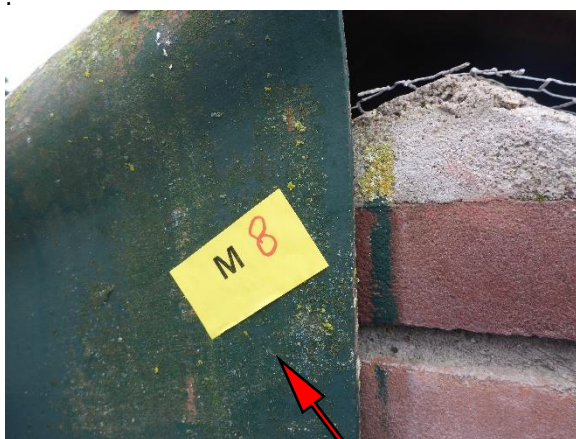
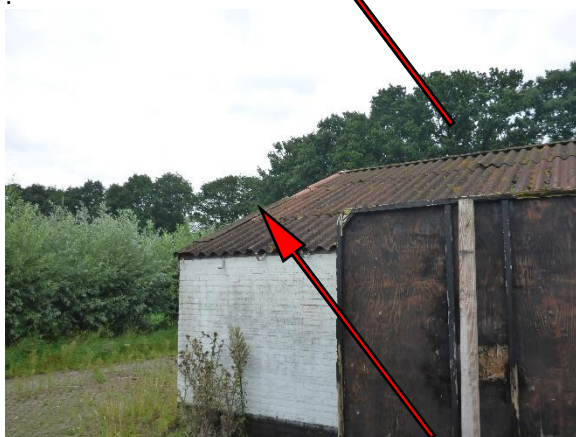
| Bronnummer | B9 | ASBESTHOUDEND | | |

| <b>Conclusie</b> | De windveren zitten op alle drie de schuren; ook ter hoogte van de niet asbesthoudende golfplaten | | |

| <b>Advies</b> | Op korte termijn saneren | | |

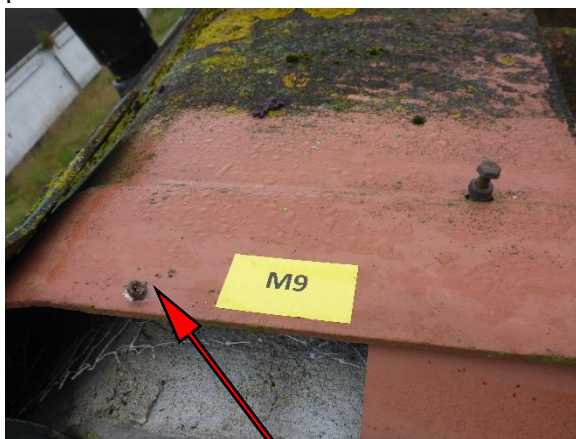
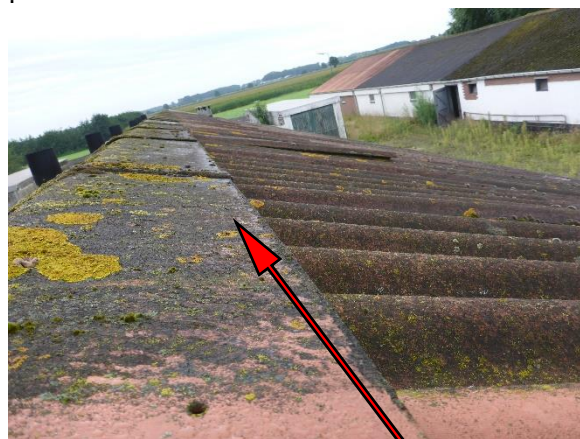
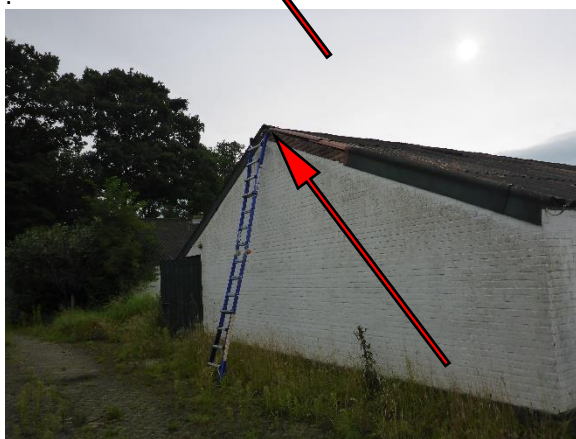
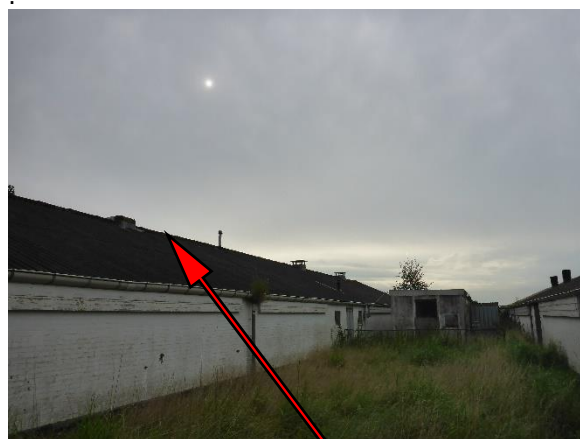
| Bronnummer | B10 | ASBESTHOUDEND | | |

| <b>Conclusie</b> | De nokken zitten op alle drie de schuren; ook ter hoogte van de niet asbesthoudende golfplaten | | |

| <b>Advies</b> | Op korte termijn saneren | | |

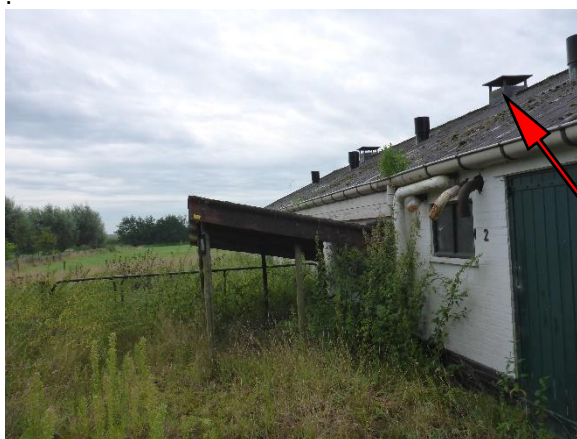
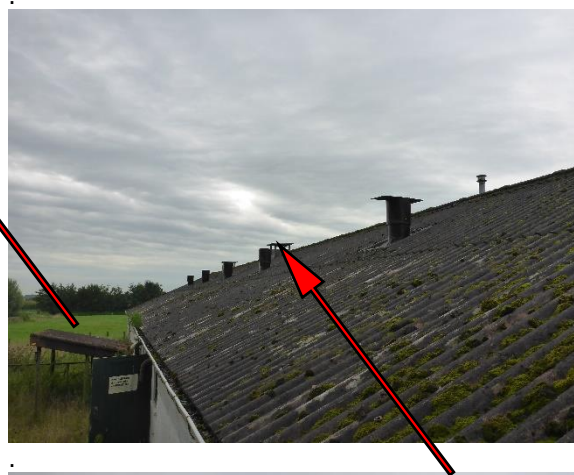
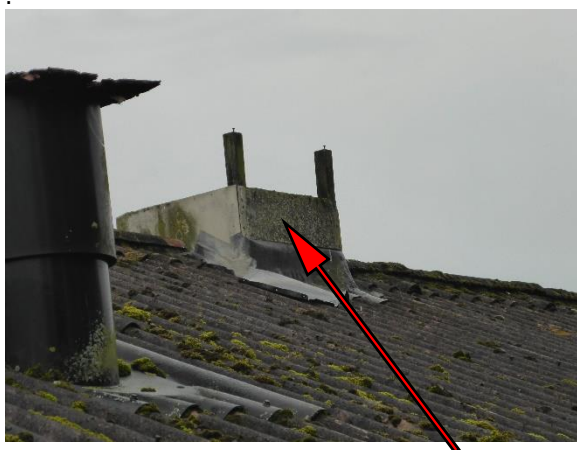
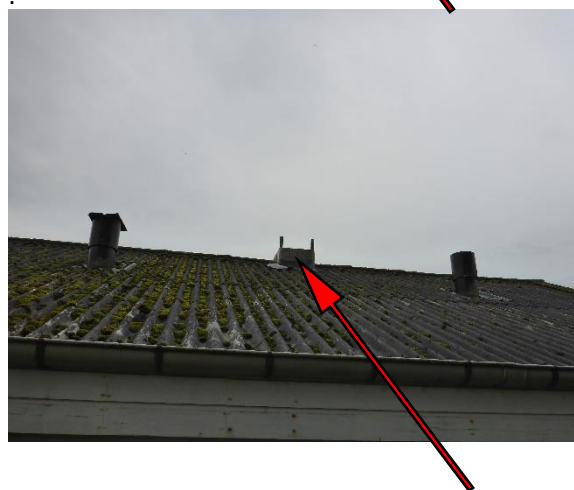
| Bronnummer | B11 | ASBESTHOUDEND | |

| <b>Conclusie</b> | Het betreft 4 locaties | | |

| <b>Advies</b> | Op korte termijn saneren | | |

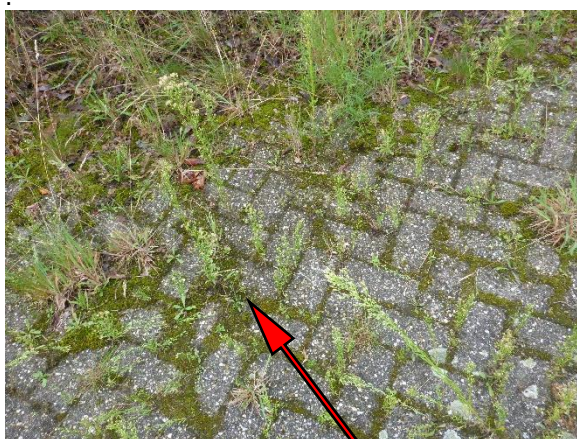
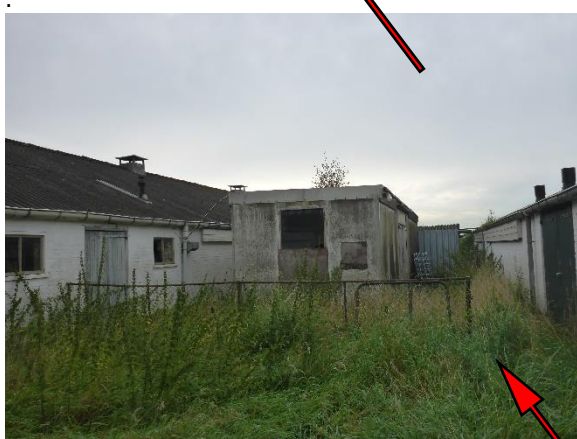
| Bronnummer | B12 | ASBESTHOUDEND | |

| <b>Conclusie</b> | Omdat het plaatmateriaal ernstig verweerd is dient dit als niet hechtgebonden aangehouden te worden | | |

| <b>Advies</b> | Geadviseerd wordt om het gehele gebied, met een straal van 5 meter, om de gebouwen niet te betreden zonder gebruik te maken van asbestgerelateerde persoonlijke beschermingsmiddelen. Zie ook de tekening in Bijlage 1.<br>Op korte termijn saneren. | | |

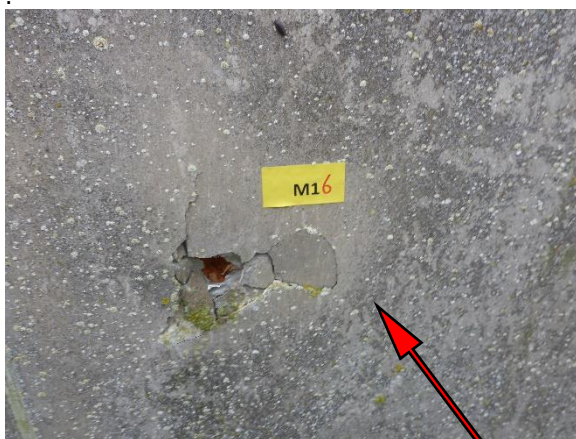
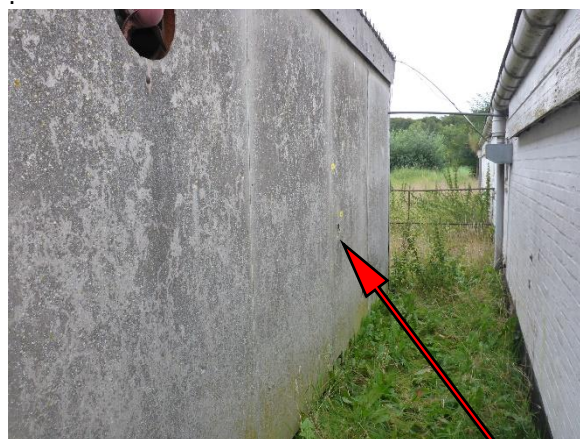
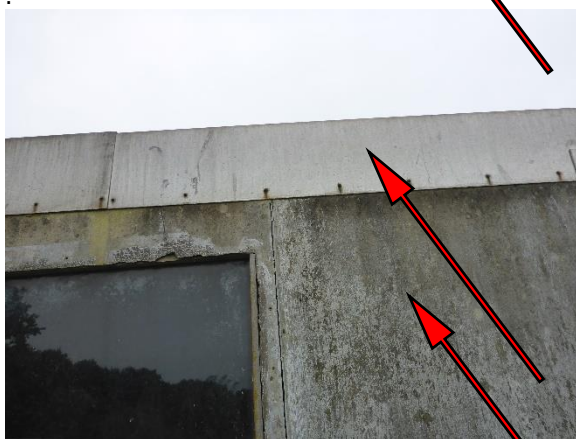
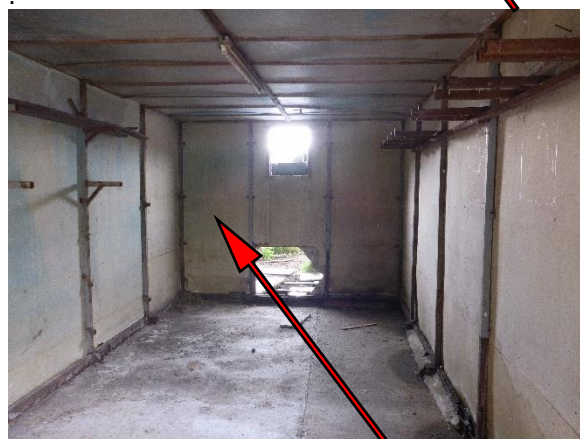
| Bronnummer | B13 | ASBESTHOUDEND | |

| <b>Conclusie</b> | De gehele ruimte van het bijgebouw bij schuur 1 is asbestverontreinigd, zie Bron 16 | | |

| <b>Advies</b> | Op korte termijn saneren | | |

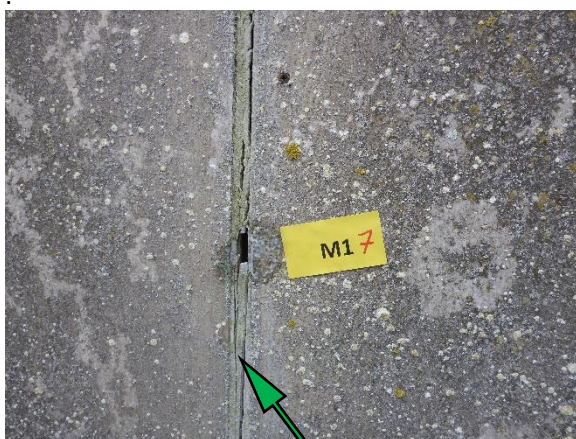
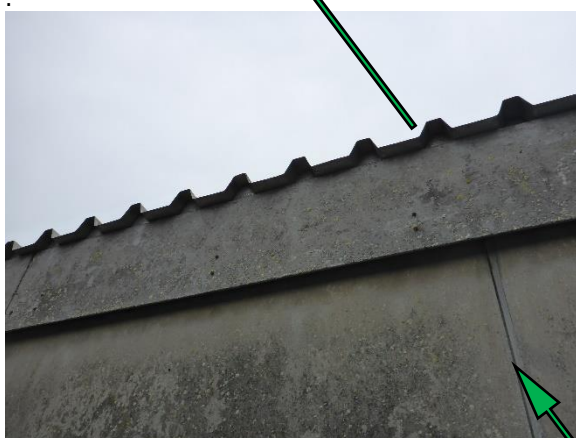
| Bronnummer | B14 | ASBESTVRIJ | |

| Conclusie | Na analyse blijkt het materiaal geen asbest te bevatten.<br>Het certificatieschema voor asbestinventarisatie schrijft voor om meerdere monsters te nemen bij inhomogene materialen. Daarom zijn er twee monsters genomen. | | |

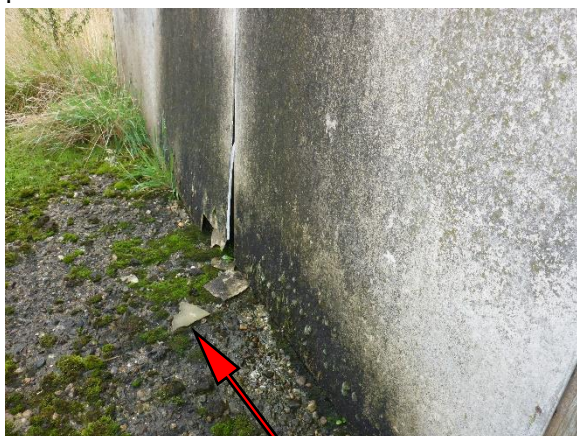
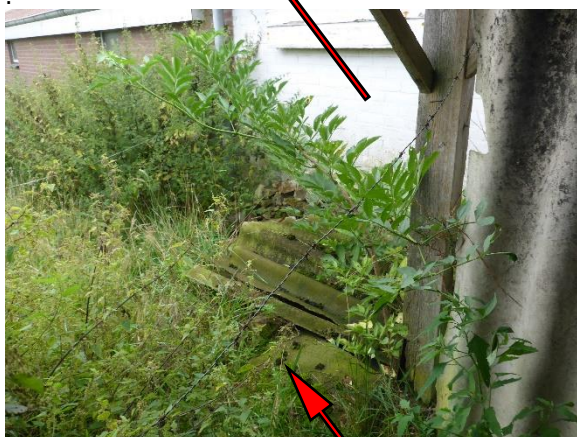
| Bronnummer | B16 | ASBESTHOUDEND | |

| <b>Conclusie</b> | Er is overlap met het asbestverontreinig gebied van Bron 12 | | |

| <b>Advies</b> | Geadviseerd wordt om het gehele gebied niet te betreden zonder gebruik te maken van asbestgerelateerde persoonlijke beschermingsmiddelen. Zie ook de tekening in Bijlage 1.<br>Op korte termijn saneren. | | |

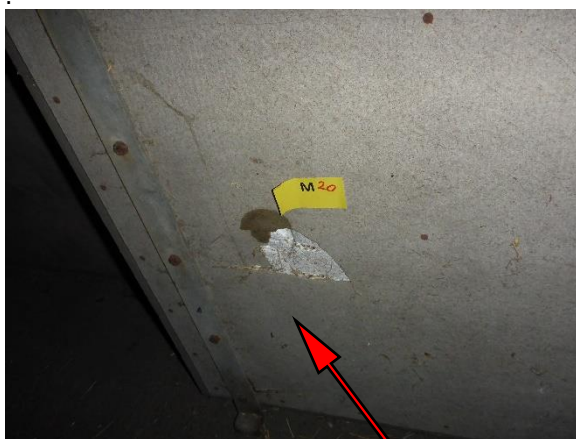
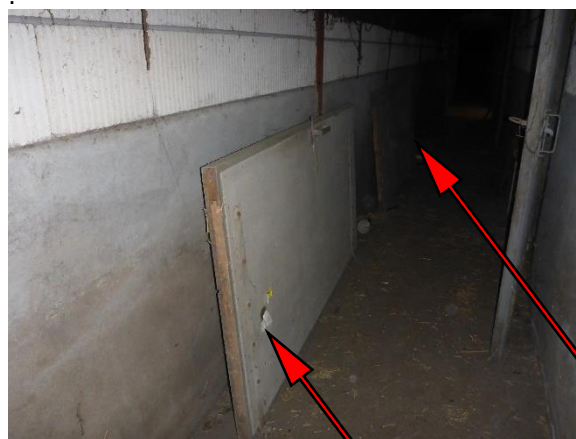
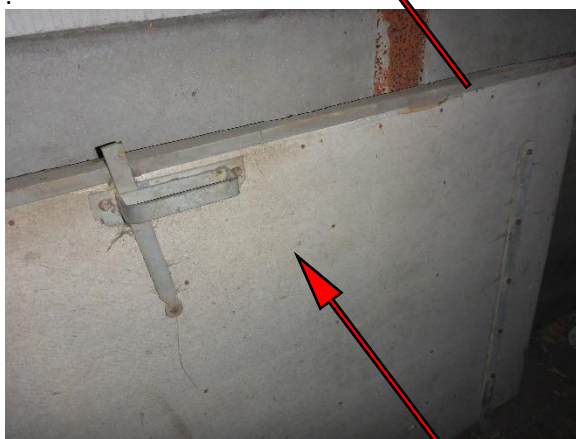
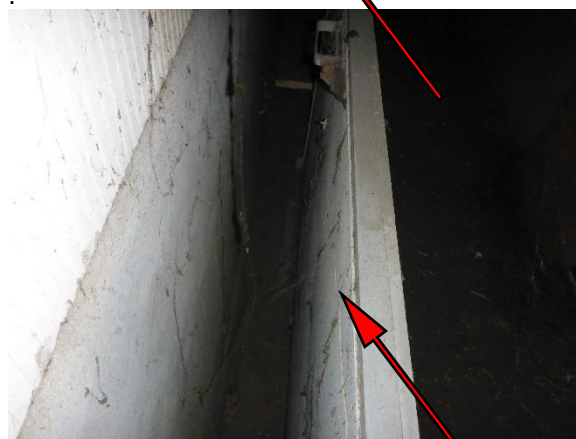
| Bronnummer | B17 | ASBESTHOUDEND | | |

| <b>Conclusie</b> | Het plaatmateriaal is geschroefd op twee losstaande deuren in de gang. | | |

| <b>Advies</b> | Saneren op korte termijn | | |

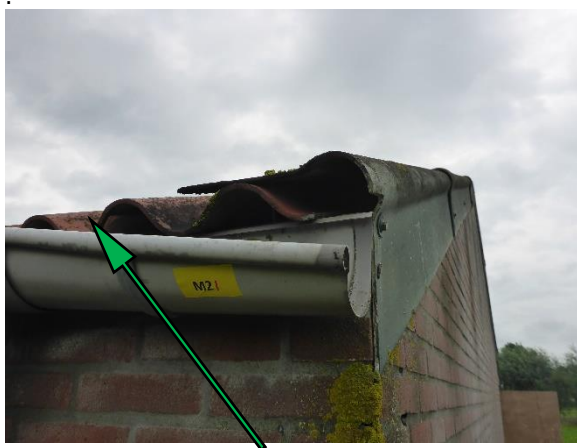
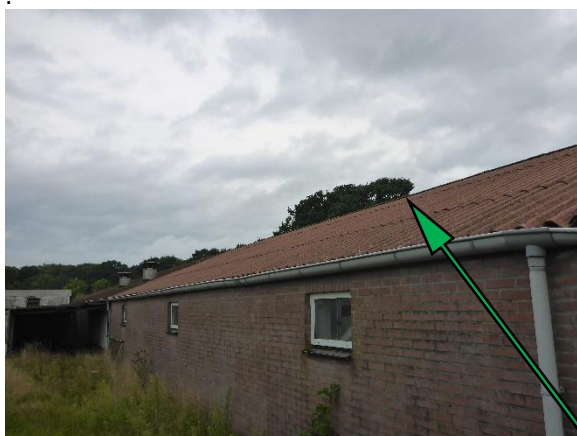
| Bronnummer | B18 | ASBESTVRIJ | |

| <b>Conclusie</b> | Na analyse blijkt het materiaal geen asbest te bevatten | | |

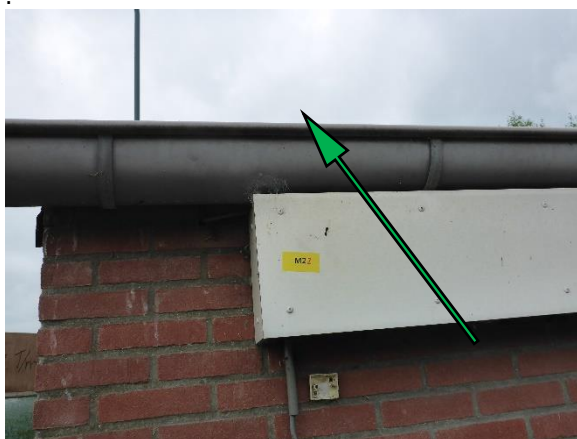
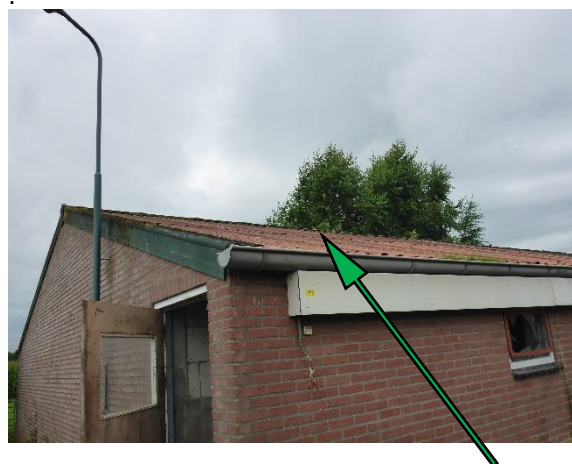
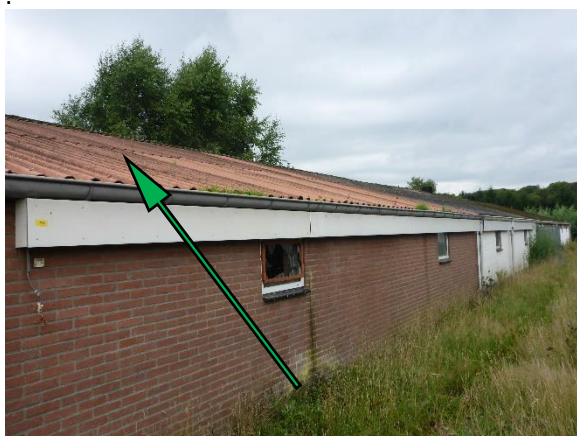
| Bronnummer | B19 | ASBESTVRIJ | |

| <b>Conclusie</b> | Na analyse blijkt het materiaal geen asbest te bevatten | | |

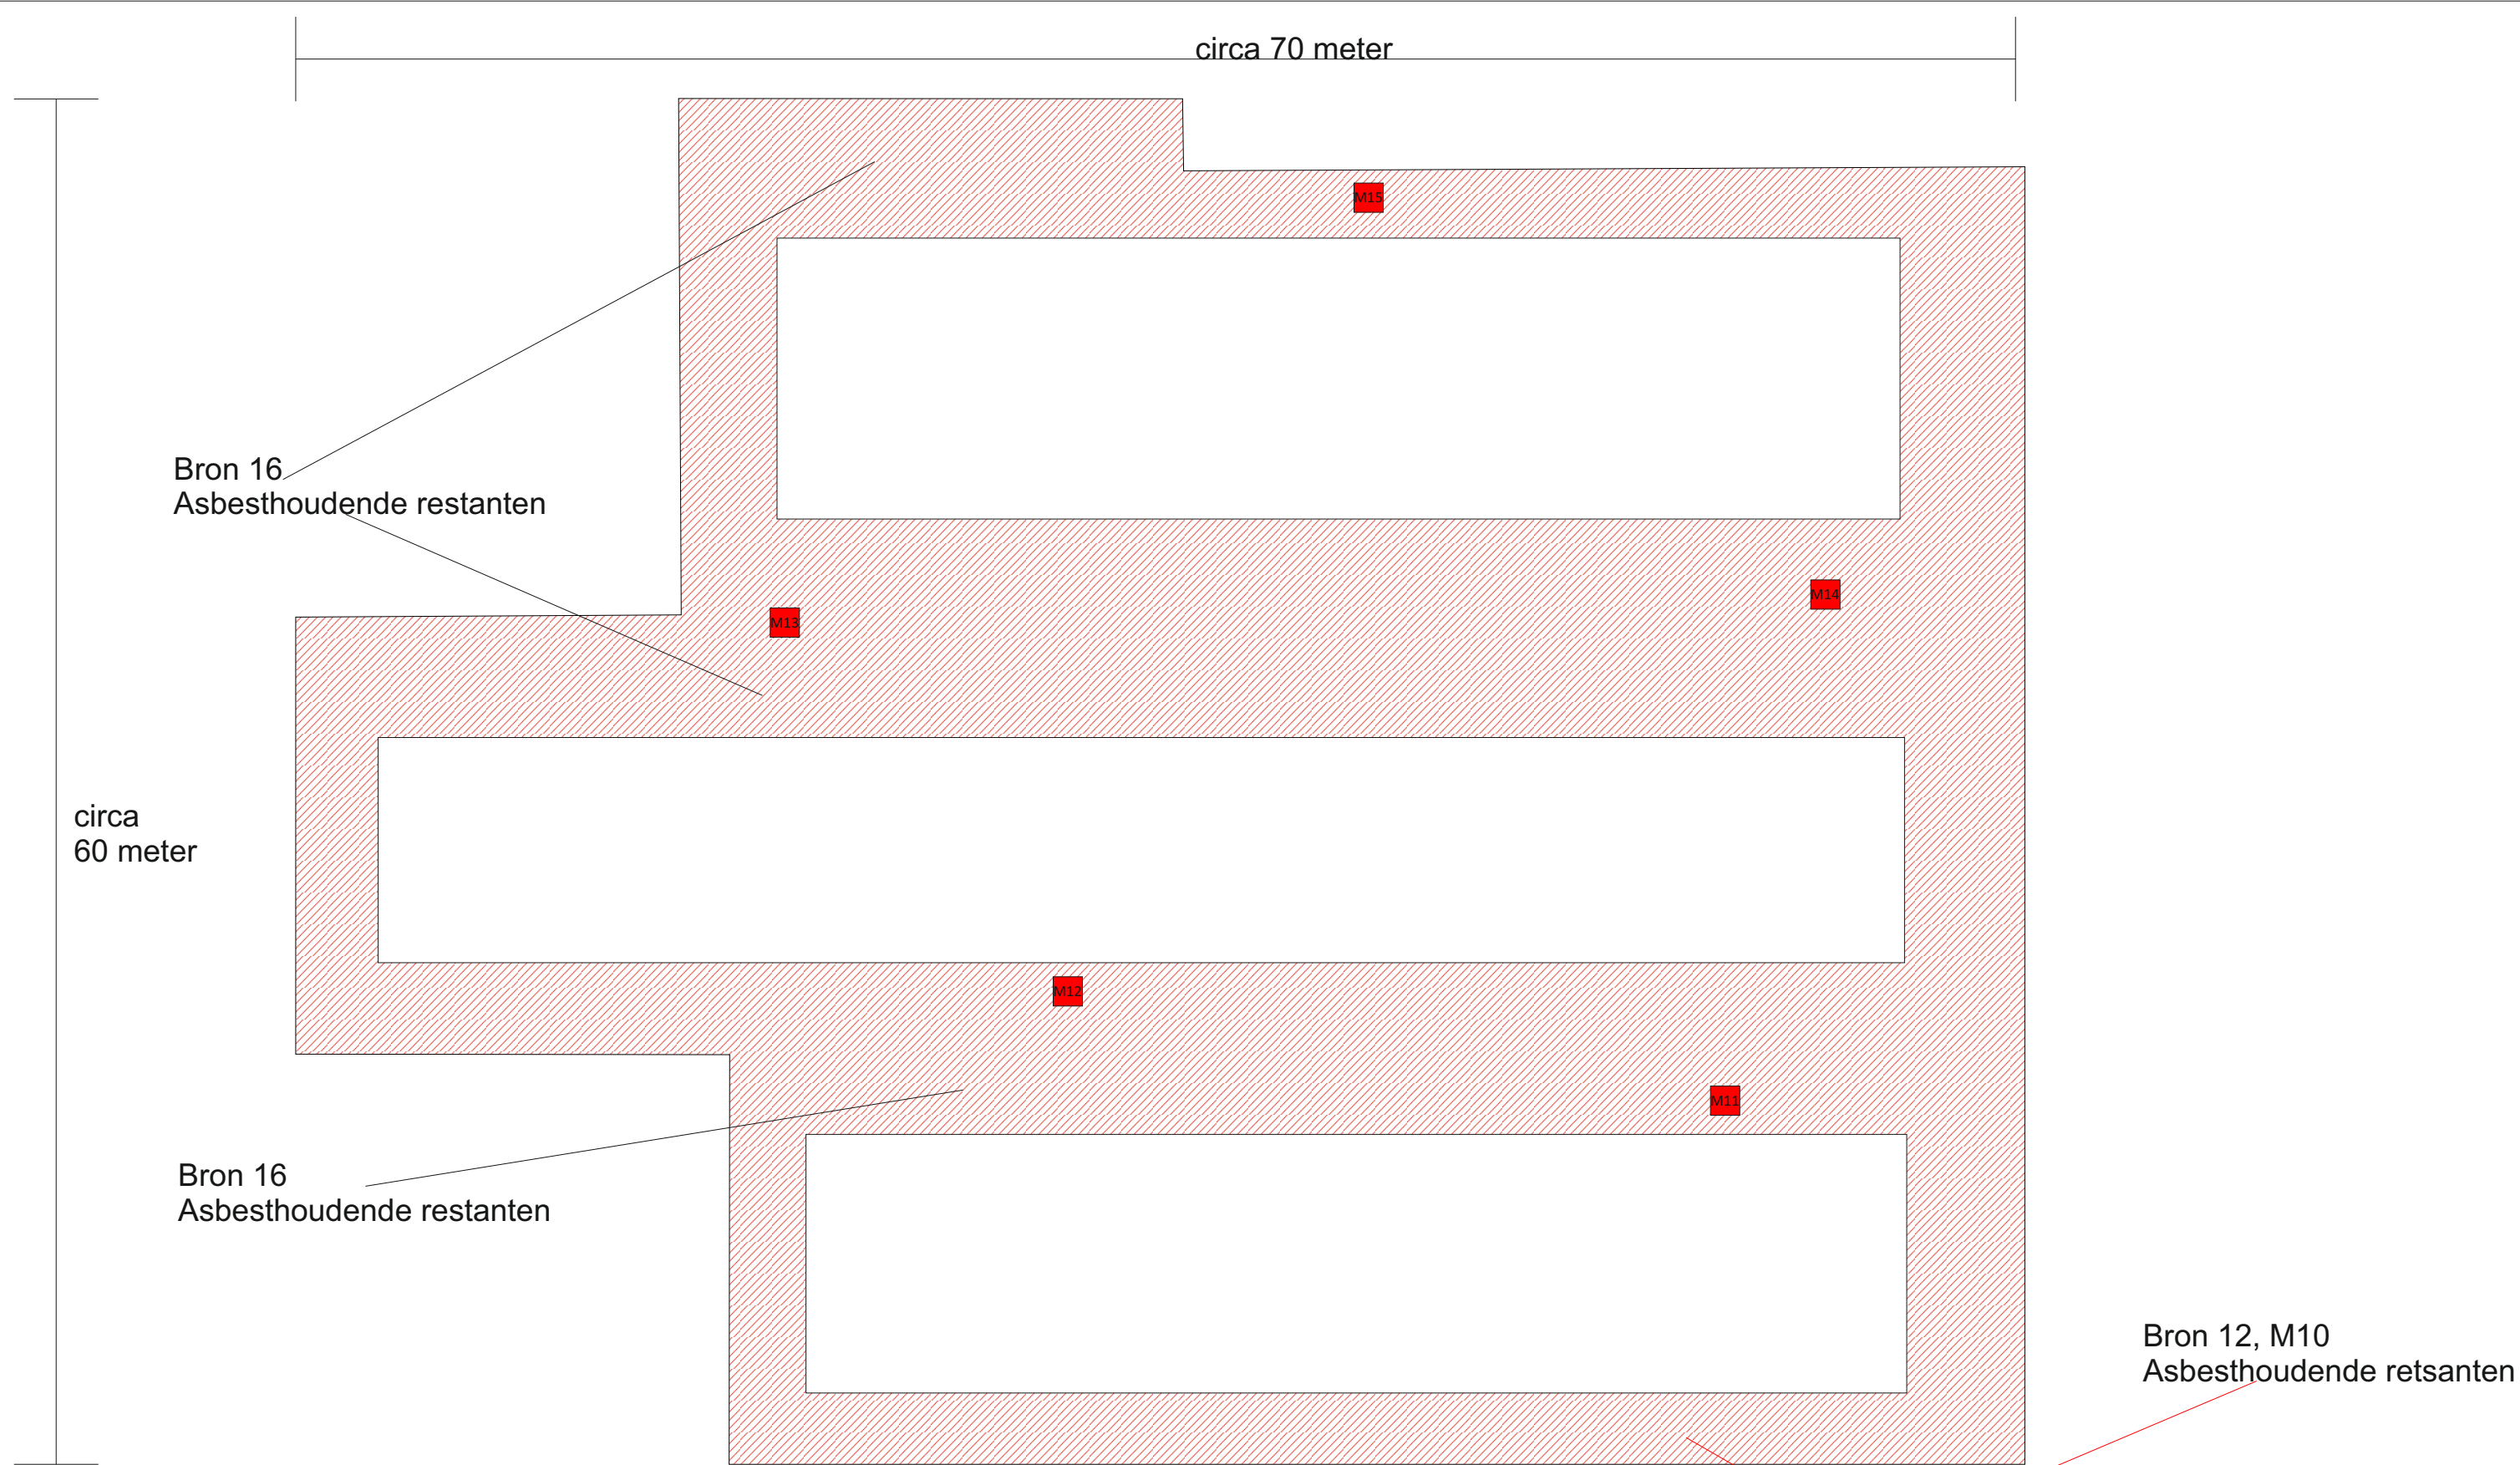
**Asbestverontreinigd gebied 5 meter uit de gevel aanhouden  
plus geheel tussen de gebouwen in**

Geadviseerd wordt om het gehele gebied, met een straal van 5 meter, om de gebouwen niet te betreden zonder gebruik te maken van asbestgerelateerde persoonlijke beschermingsmiddelen. Zie ook de tekening in Bijlage 1.

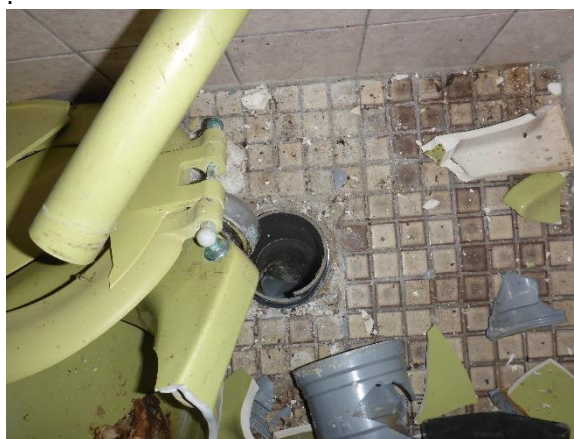
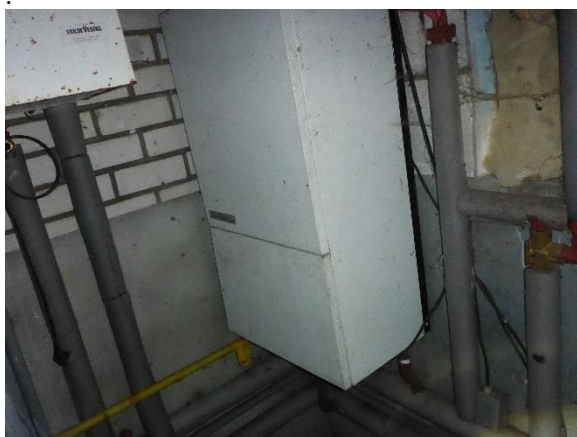
Foto 3: De aangetroffen ketels zijn (volgens Intechnum) niet asbestverdacht

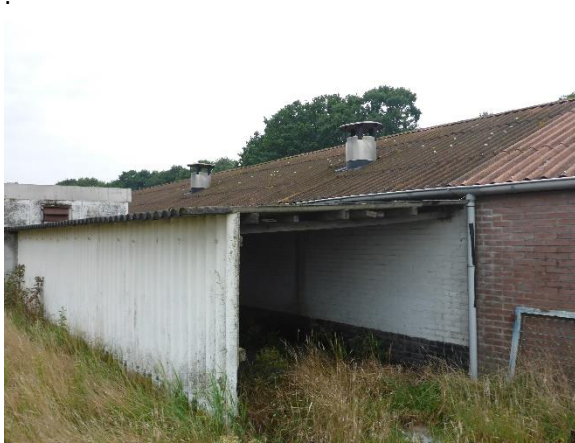
Foto 4: De dakjes op de bijgebouwen zijn van metaal
