## **BOMEN EFFECT ANALYSE**

### **NIEUWBOUW BLOEMHEUVEL**

**34 bomen, Tuindorpstraat, Maarsbergen**

Referentienummer : 211574  
Opdrachtgever : BV Stichts Beheer van 1952  
Datum rapport : 7 oktober 2021

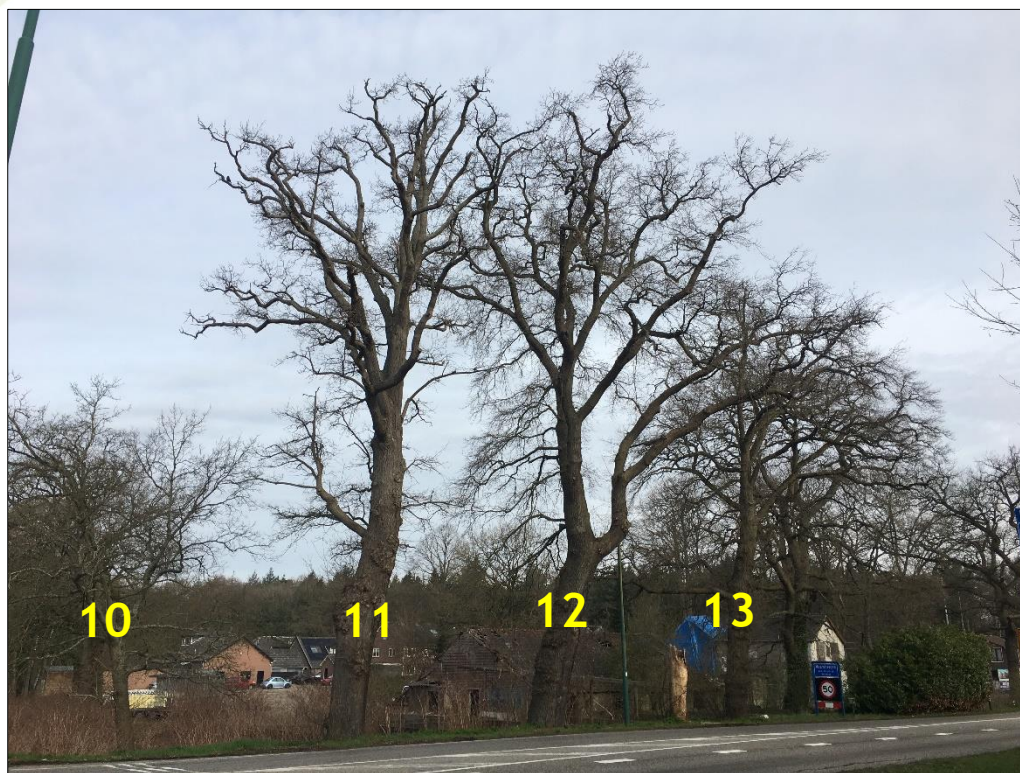
*Afbeelding 7: Zomereiken langs de Woudenbergseweg met een sterk verminderde conditie;*

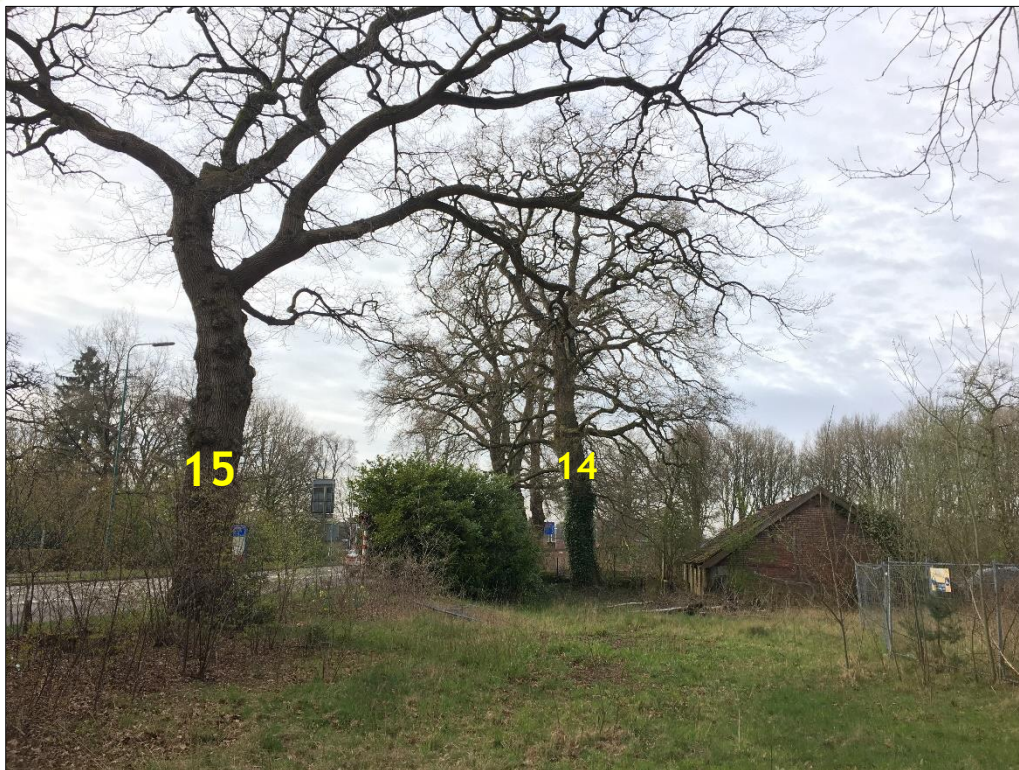
*Afbeelding 9: Zomereik (15) langs Woudenbergseweg met onvoldoende conditie;*

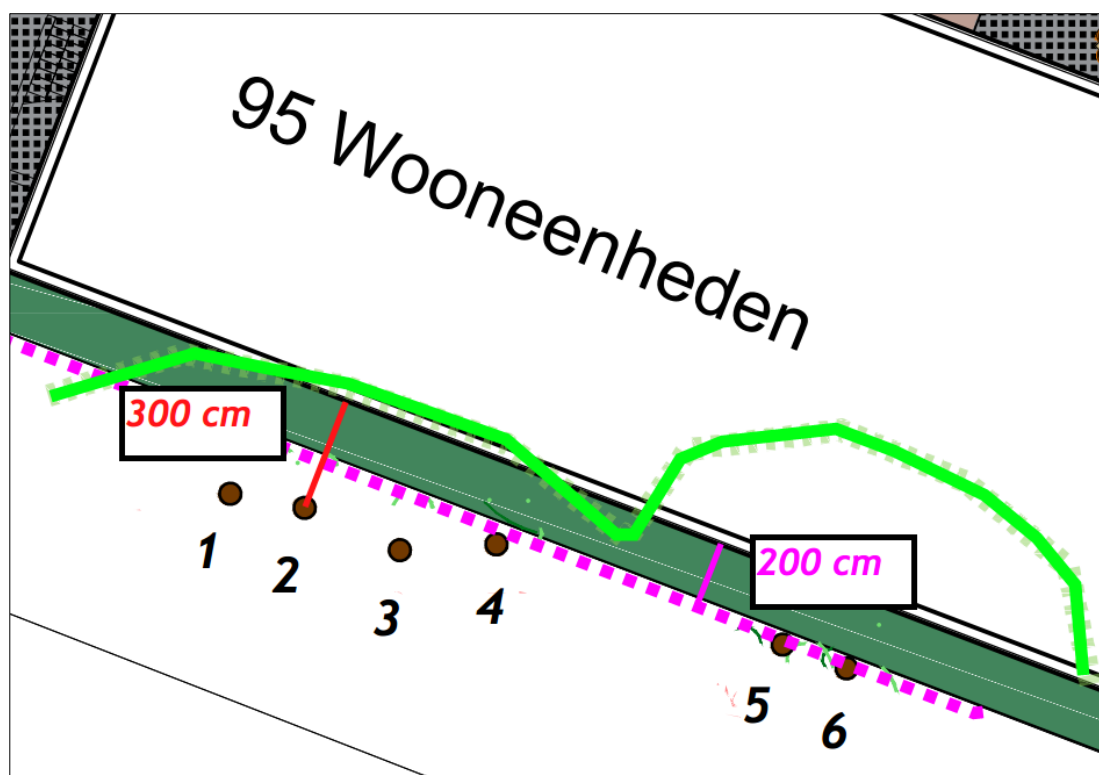
1. De bomen 1 t/m 6 zijn door de bouw van het appartementencomplex niet te handhaven (afb. 17 en 18).

Afbeelding 17: Bomen 1 t/m 6 met hun kroonprojectie (groen) t.o.v. nieuwbouw en locatie steigers (paars) waarvoor een vrije werkruimte van 2 m gereserveerd is;

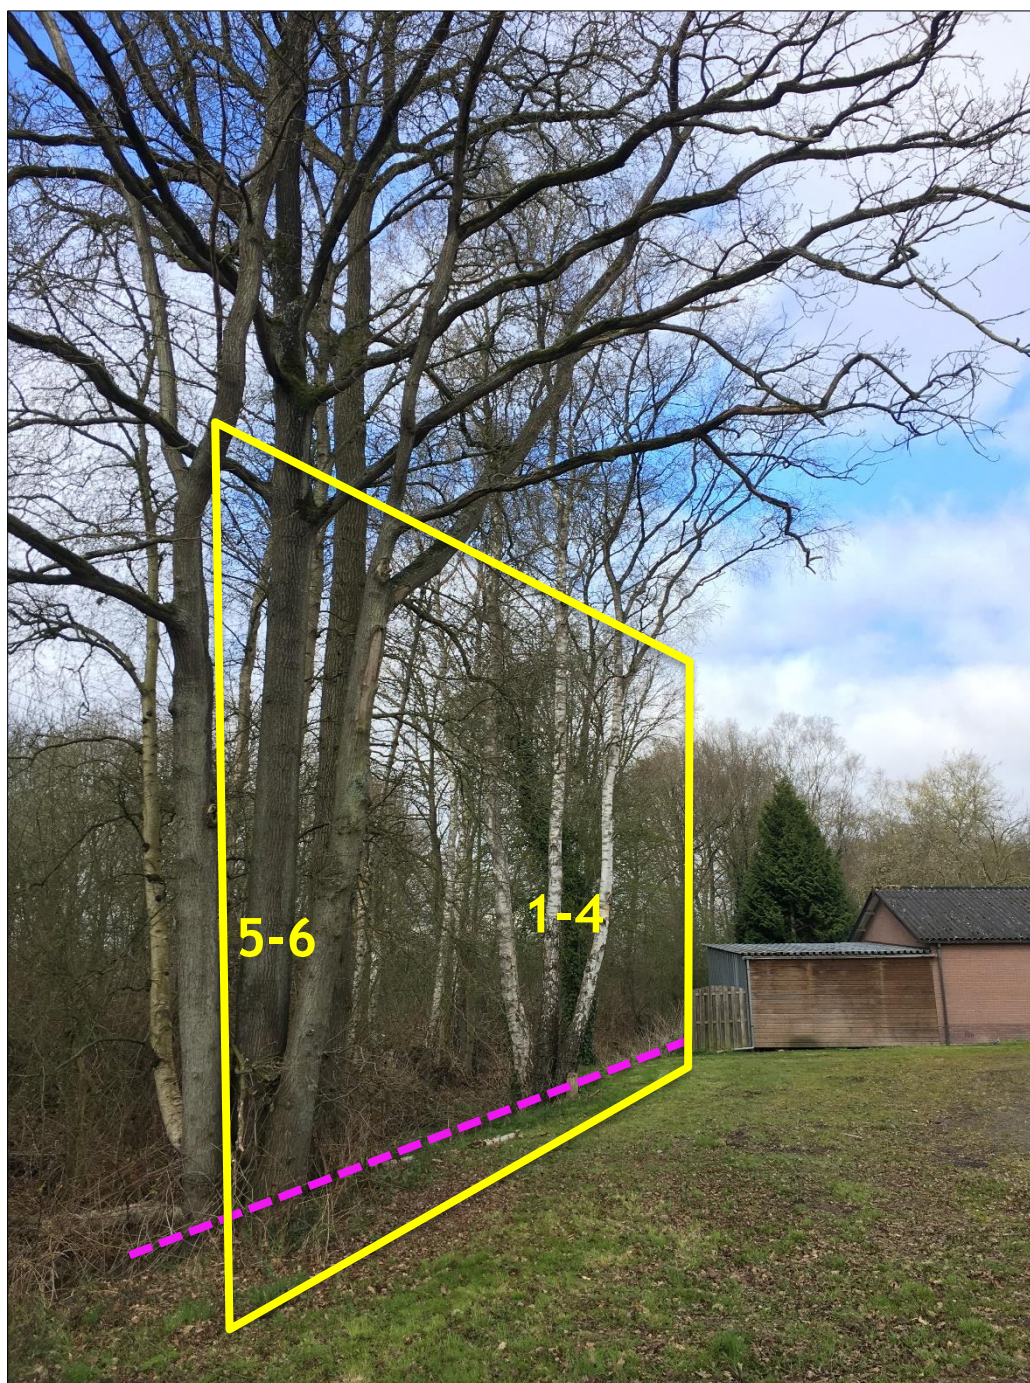
*Afbeelding 18: Gevel nieuwbouw (rood) en locatie bouwsteigers (paars) t.o.v. de bomen 1 t/m 6. Er is te weinig vrije werkruimte naast de gevel (steigers) en boven het gebouw (kraanwerkzaamheden);*

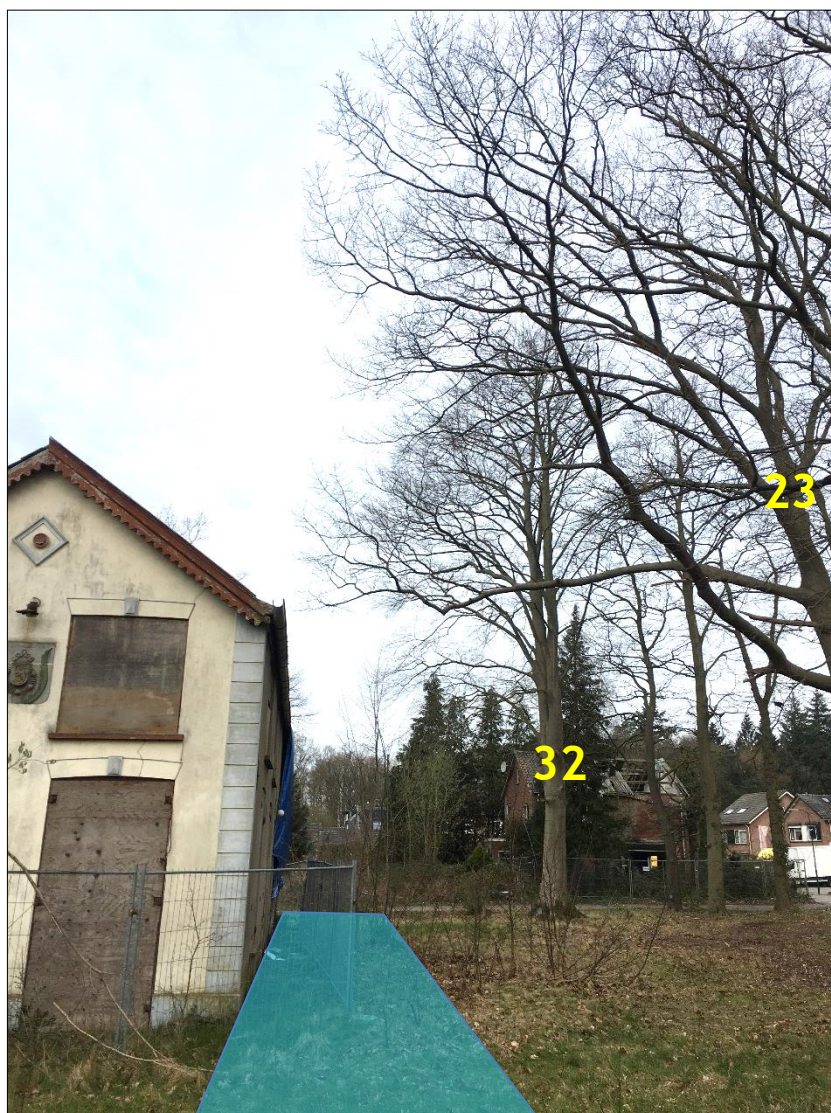
*Afbeelding19B: Boomkronen ter hoogte van het nieuwe terras (blauw). De takvrije ruimte is ruim voldoende;*

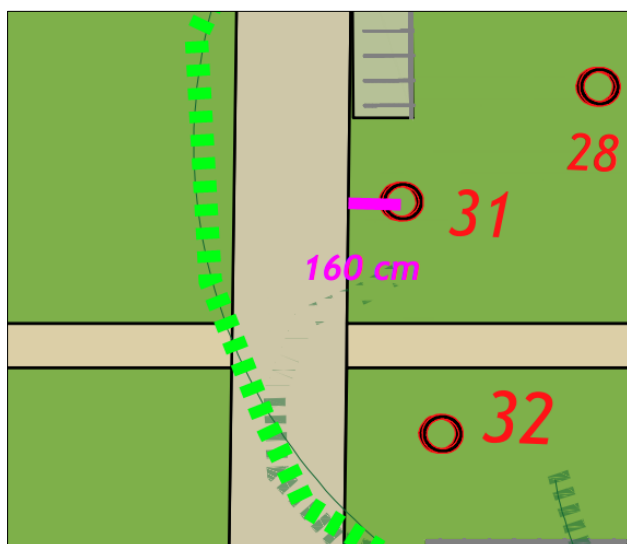
Afbeelding 21: De nieuwe toegangsweg (klinkerverharding, breedte 3,5 m) bevindt zich op 160 cm uit boom 31 (beuk, standdiameter 54 cm);

| Schade aan beworteling | Oppervlakkige opnamewortels (ca. 10% van totale beworteling) |
| Verstoring groeiplaats bewortelde zone | Verkleining oppervlakte infiltratie regenwater en zuurstof, bodemverdichting |
| Conclusie | Kans op (lichte) vermindering conditie |

| Advies | Aanpassing ontwerp: fundering weg met boomkratten waardoor bodemverdichting wordt voorkomen en infiltratie zuurstof en water en beworteling onder klinkerweg mogelijk is |

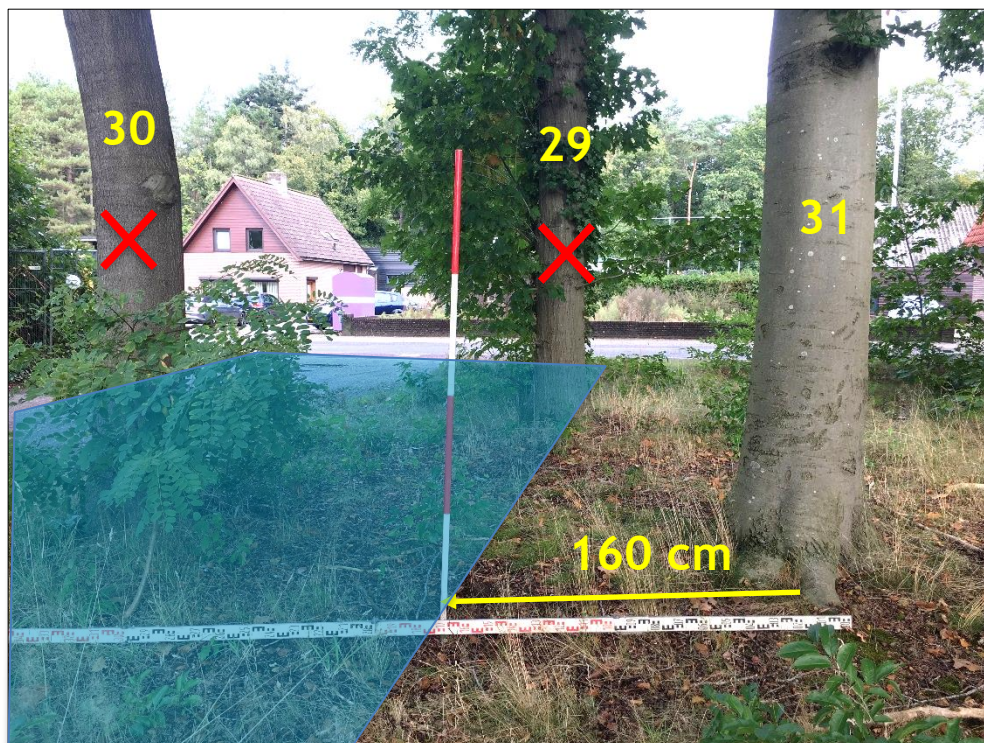
Afbeelding 22: Blauw: ontsluitingsweg t.o.v. boom 31. De bomen 29 en 30 kunnen niet gehandhaafd worden;

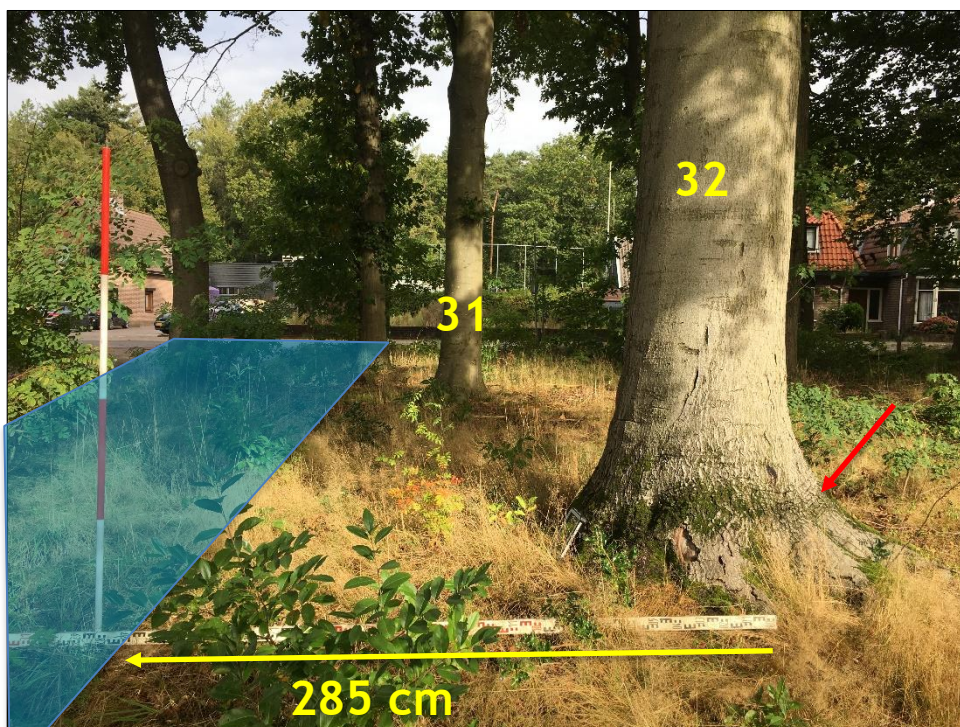
Afbeelding 24: Blauw: ontsluitingsweg t.o.v. beeldbepalende bruine beuk. Wortelaanzetten eenzijdig aan niet-wegzijde ontwikkeld (rode pijl);

| Tabel 12 Analyse impact aanleg weg bij boom 32 | |
|---|---|
| Schade aan beworteling | Oppervlakkige opnamewortels (ca. 5-10% van totale beworteling) |
| Conclusie | Kans op (lichte) vermindering conditie |

| Tabel 12 Analyse impact aanleg weg bij boom 32 | |
|---|---|
| Advies | Aanpassing ontwerp: fundering weg met boomkratten waardoor bodemverdichting wordt voorkomen en infiltratie zuurstof en water en beworteling onder klinkerweg mogelijk is |

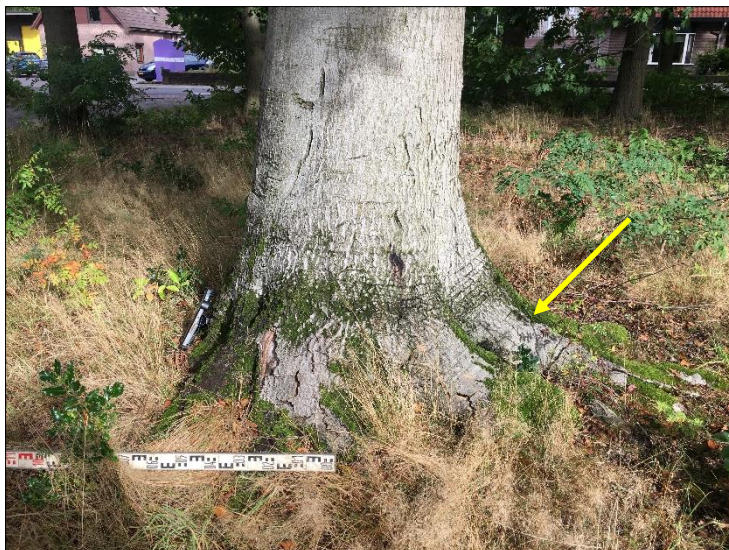
Afbeelding 25: Detail eenzijdige wortelaanzetten;

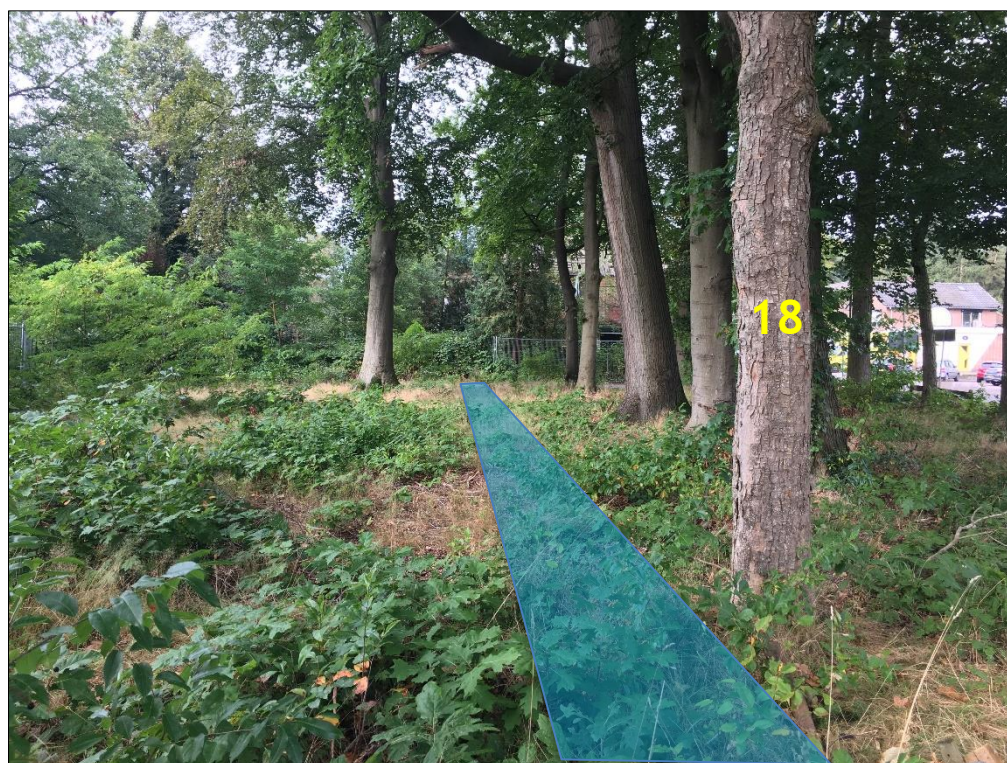
Afbeelding 27: Blauw: voetpad (halfverharding). Gezien de geringe ontgravingsdiepte (20 cm) en het type weg is de invloed op beworteling en groeiplaats zeer klein;

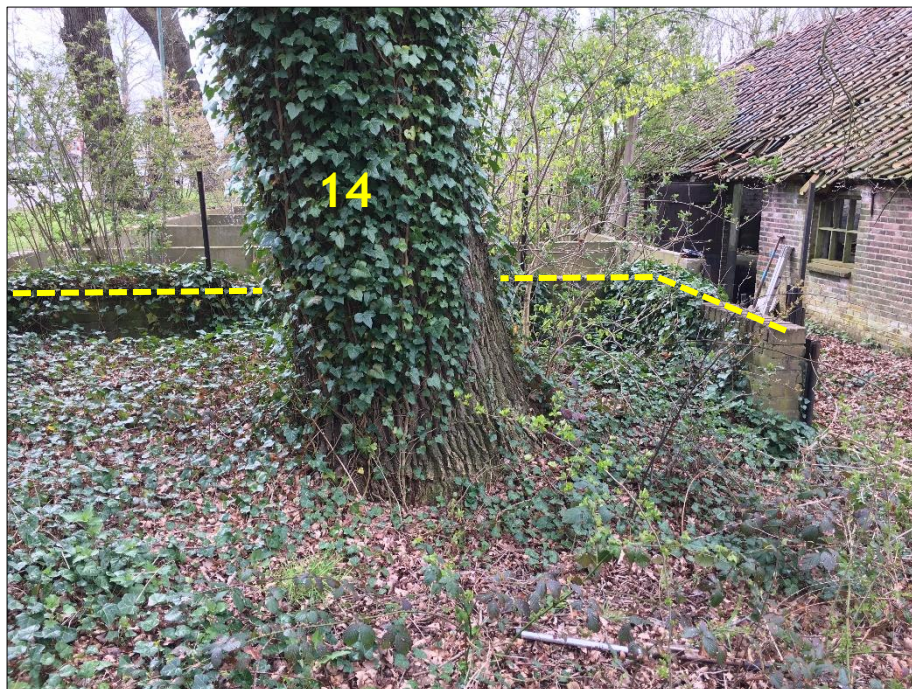
Afbeelding 30: Boom uit noordelijke richting. De boom bevindt zich a.h.w. in een verhoogd plantvak (geel: muur) dat in de nieuwe situatie ongestoord gehandhaafd wordt;

| Schade aan beworteling | Minimaal (beworteling zomereik begint meestal vanaf 40 cm-mv) |

| Advies | Uitvoering volgens ontwerp |

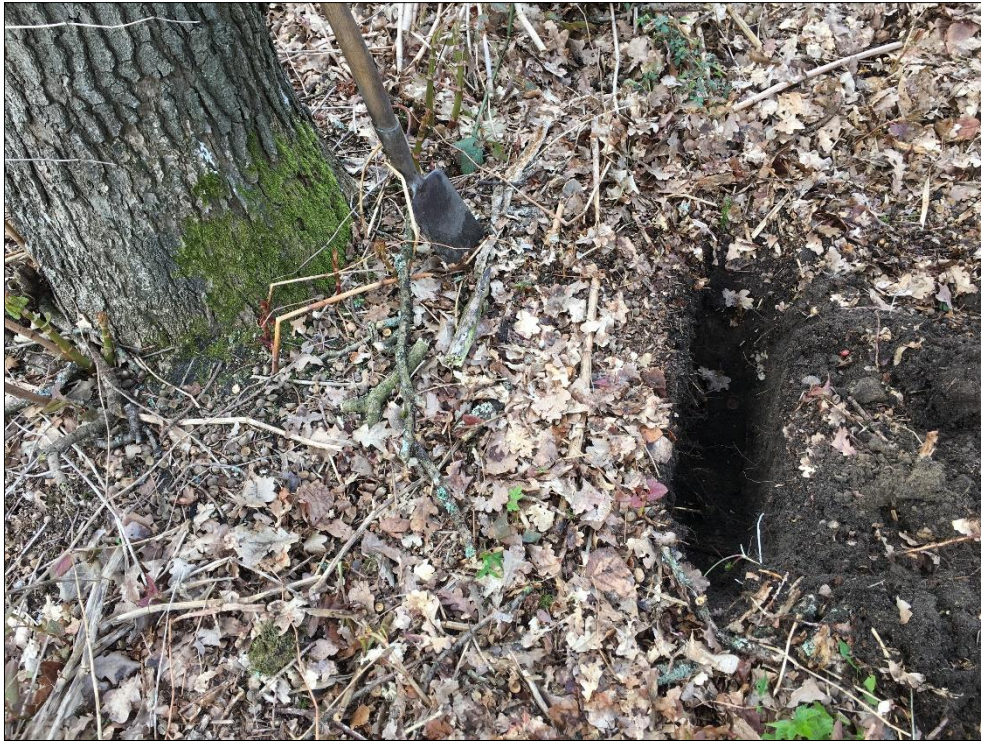
*Afbeelding 33: Tot 35 cm-mv geen beworteling van betekenis aanwezig;*

| Tabel 14 Analyse impact aanleg verhardingen bij boom 14 | |
|---|---|
| Schade aan beworteling | Minimaal |
| Verstoring groeiplaats | <ul style="list-style-type: none"> <li>• Bodemverdichting</li> <li>• Verminderde zuurstofvoorziening wortels</li> </ul> |

| Tabel 14 Analyse impact aanleg verhardingen bij boom 14 | |
|---|---|
| Advies | Handhaven met randvoorwaarde (Permavoid) |

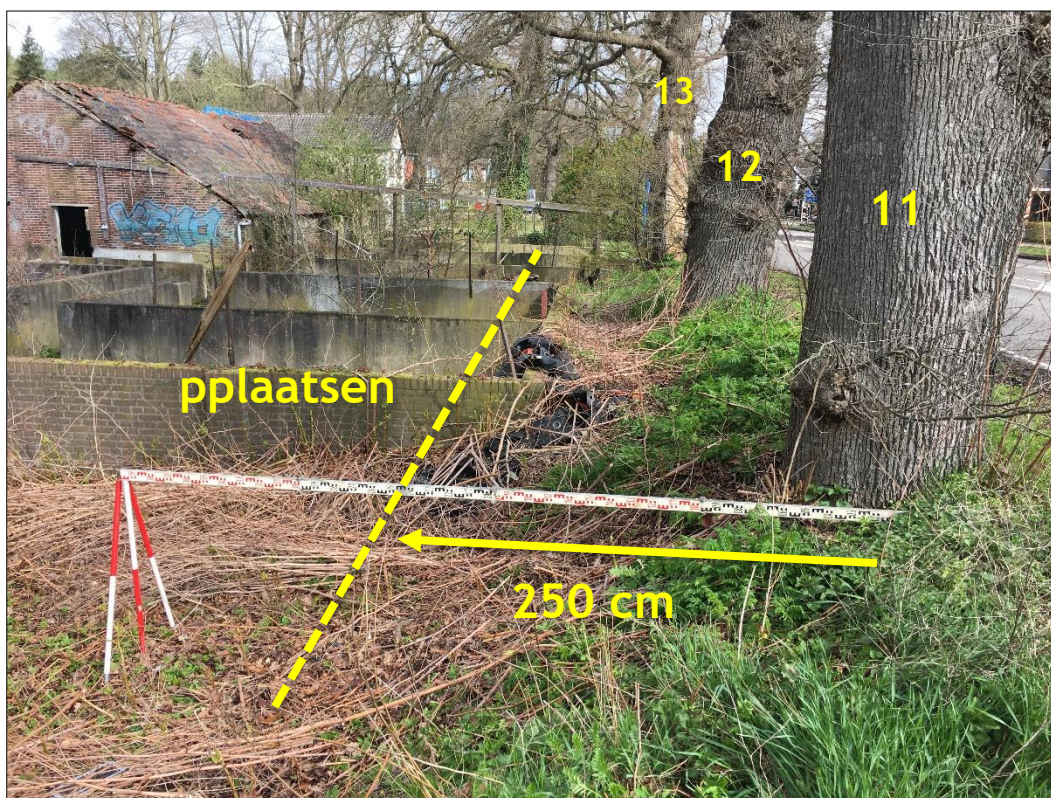
Afbeelding 38: De nieuwe parkeerplaatsen liggen op de locatie van de voormalige stallen en ca. 1 m. lager dan de berm met de bomen;

| Schade aan beworteling | Geen |
| Verwachte Invloed waterberging (infiltratie) | Neutraal tot positief voor deze bomen die te maken lijken te hebben met droogtestress |

| Advies | Handhaven met onderhoudsmaatregel (verwijderen dood hout bomen 11 en 12); |

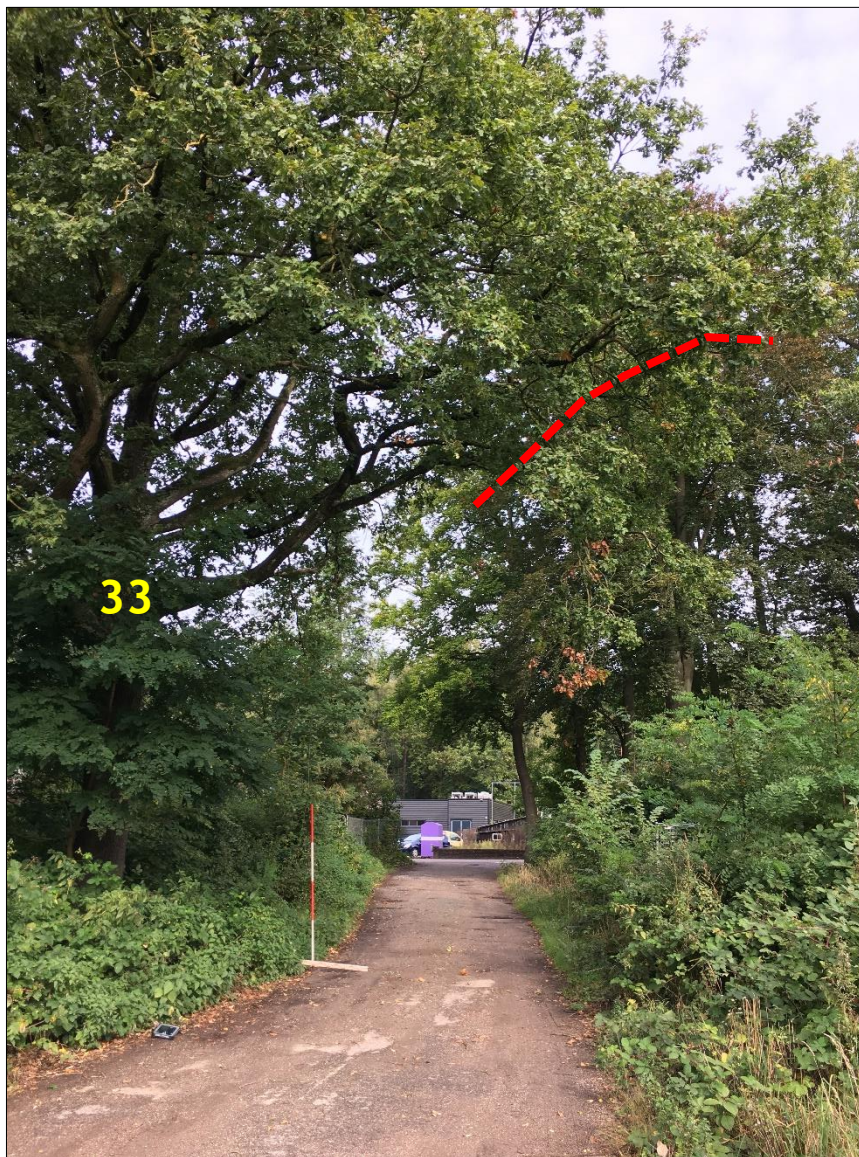
*Afbeelding 42: Rode contour: te verwijderen takken i.v.m. voldoende doorrijhoogte bouwverkeer;*

1. Bij boom 33 bevinden zich laaghangende takken boven de bouwweg die verwijderd dienen te worden.
2. Bij boom 31 (beuk) is er kans op zonnebrand door de kap van de buurbomen 29 en 30 waardoor plotselinge blootstelling aan zonlicht plaatsvindt. De stam van boom 31 dient daarom voorzien te worden van jute.

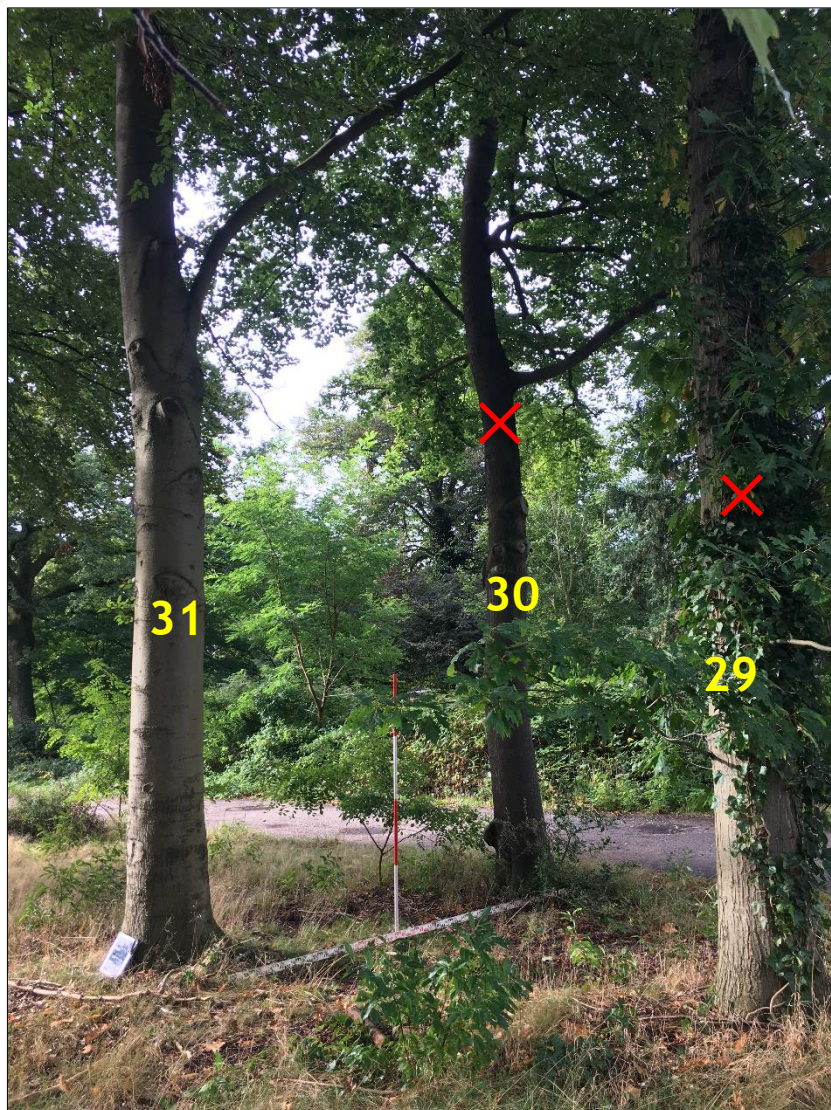
*Afbeelding 43: Door kap bomen 29 en 30 krijgt boom 31 meer zonlicht op de stam;*
