**MASTER BOMEN EFFECT ANALYSE  
STATIONSGBIED DRIEBERGEN/ZEIST**

*WERKPAKKET 4.5.8 / NOVEMBER 2013/ B3876*

**COPIJN BOOMSPECIALISTEN B.V.**

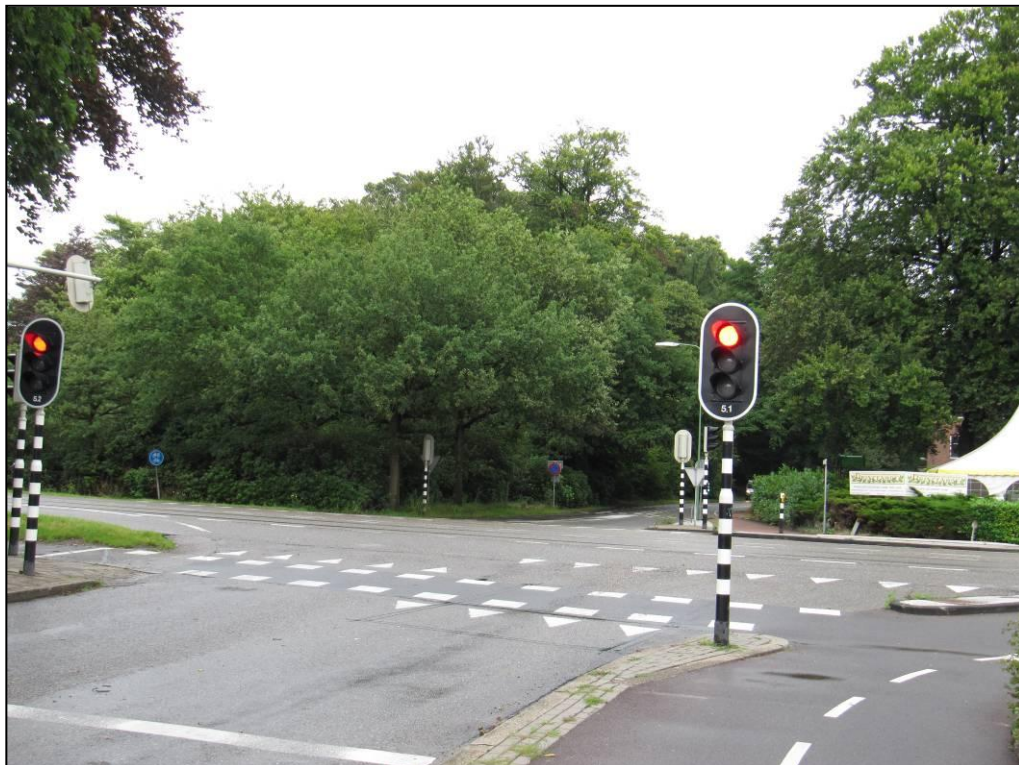
*Blik over het kruispunt op het zuidelijke punt van landgoed De Breul. De eiken in deze zone zijn overwegend jong volwassen. Opvallend is dat diverse bomen een vrij brede en vlakke kroon hebben.*

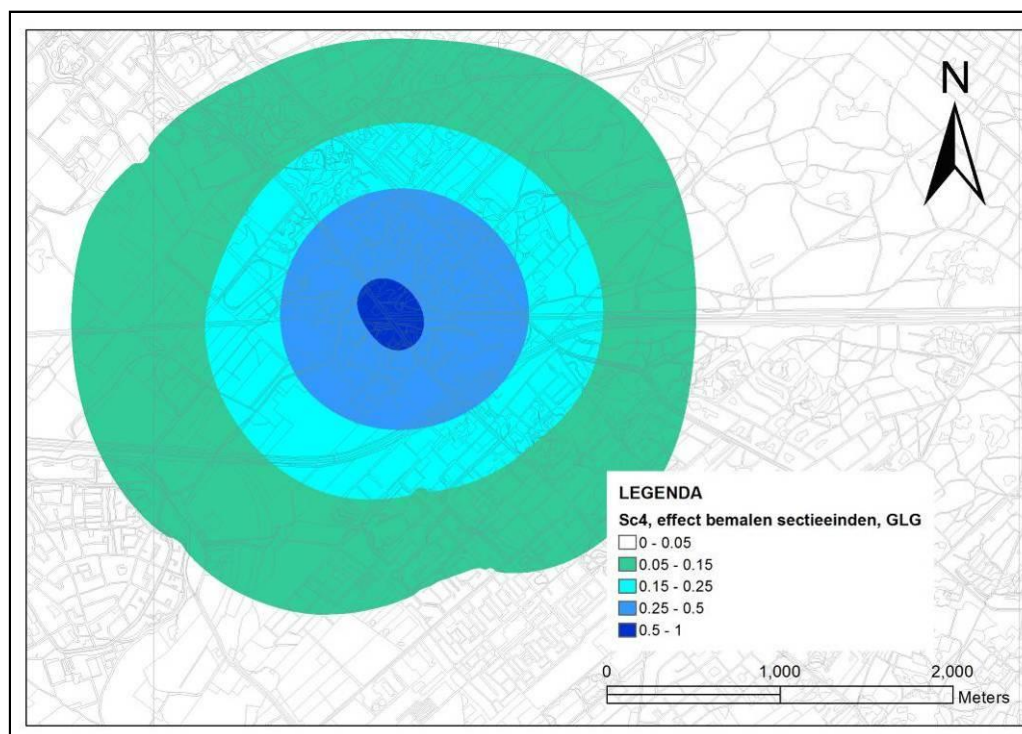
*Modelberekening voor de (tijdelijke) bemaling t.b.v. de aanleg van de sectie einden voor de gemiddelde laagste grondwaterstand (GLG)*

Voor de bomen in de omgeving van de twee sectie einden kan droogtestress optreden wanneer de bemalingperiode in het groeiseizoen valt. Vooral de oudere beuken kunnen gevoelig reageren wanneer de nalevering van vocht beperkt wordt en het profiel in de wortelruimte als gevolg van verdamping opdroogt. Op gegeven moment is het beschikbare bodemvocht te sterk aan de bodemmatrix gebonden en kunnen de bomen met hun wortels geen water meer onttrekken. In een worst case scenario laten de bomen als gevolg van de droogtestress blad vallen. Dit kan vervolgens leiden tot schorsverbranding (zonnebrand) op stammen, gesteltakken en wortelaanlopen van de beuken omdat de 'zonwering' door het bladerdak niet meer werkt.

Mocht het nodig zijn om de bemaling in het groeiseizoen uit te voeren moeten maatregelen genomen worden. In het kerngebied met een berekende verlaging > 30 cm dient een systeem voor vochtmonitoring geïnstalleerd te worden. Hierbij worden bij diverse referentiebomen vochtmeters geplaatst waarmee gemeten kan worden hoeveel voor de bomen beschikbaar vocht in de wortelzone aanwezig is. Het vochtmonitoring wordt in hoofdstuk 7 nog nader toegelicht.

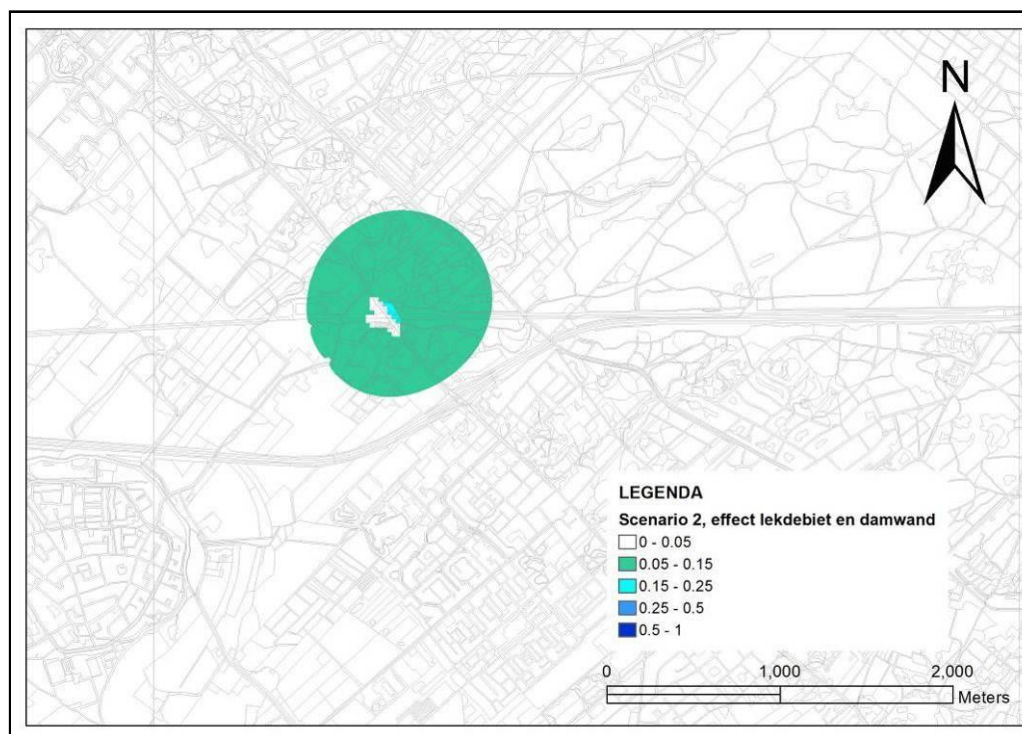
*Vergeleken met open bemalingen is het effect van de aanleg van de tunnel met een constructie van damwanden en onderwaterbeton gering. Belangrijk is dat het lekdebiet zo laag mogelijk wordt gehouden.*

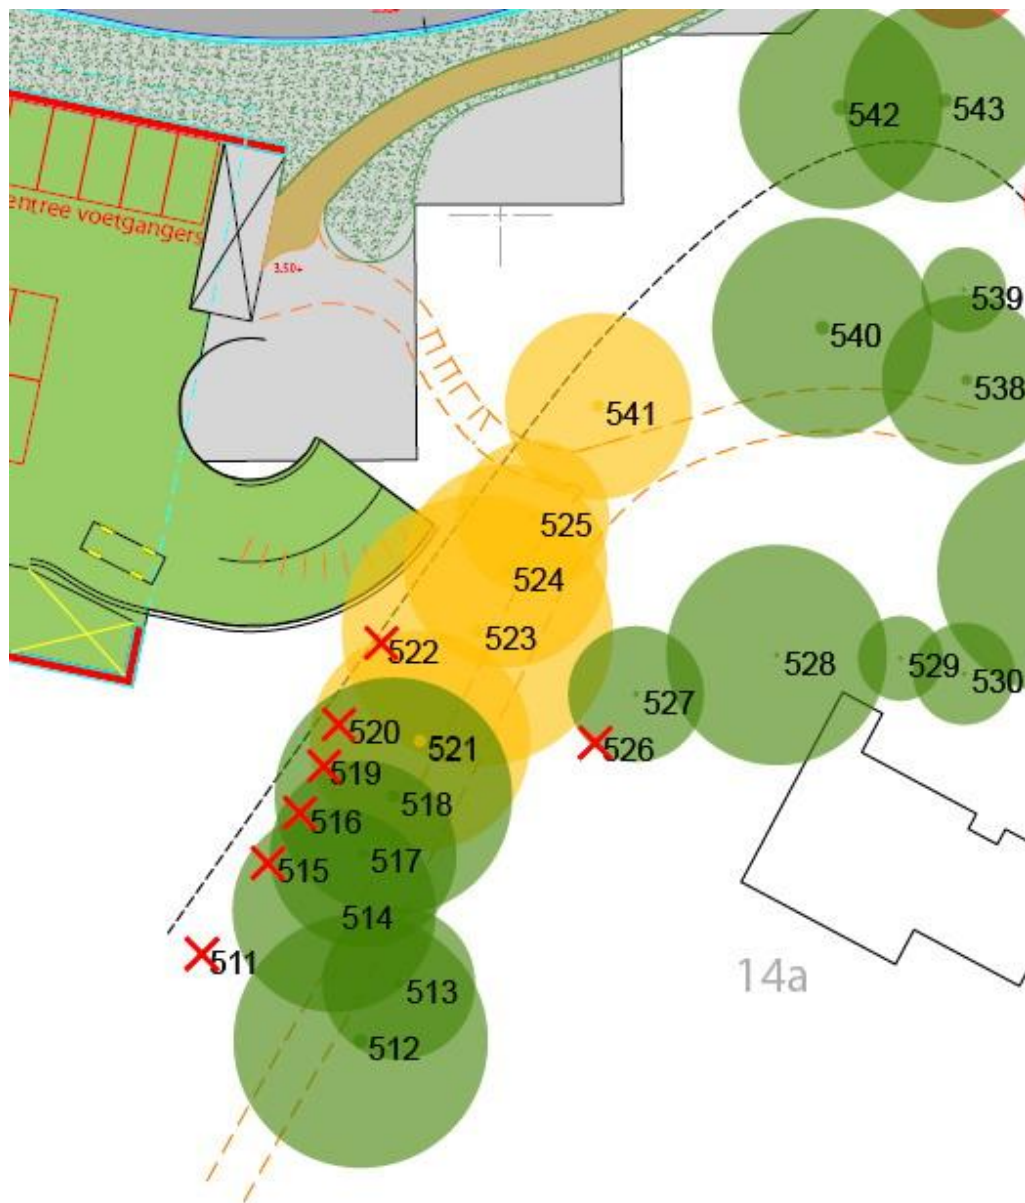
**Noordwestelijke rand van De Reehorst. De constructie van de geplande nieuwe P&R garage reikt tot in de kronen van de grote beuken in dit gedeelte. Dit leidt tot effecten voor de grote beuken nr. 521m 523 t/m 525 en 541 (geel). De eiken nr. 511, 515, 516, 519, 520 en 522 zijn in 2013 geveld.**

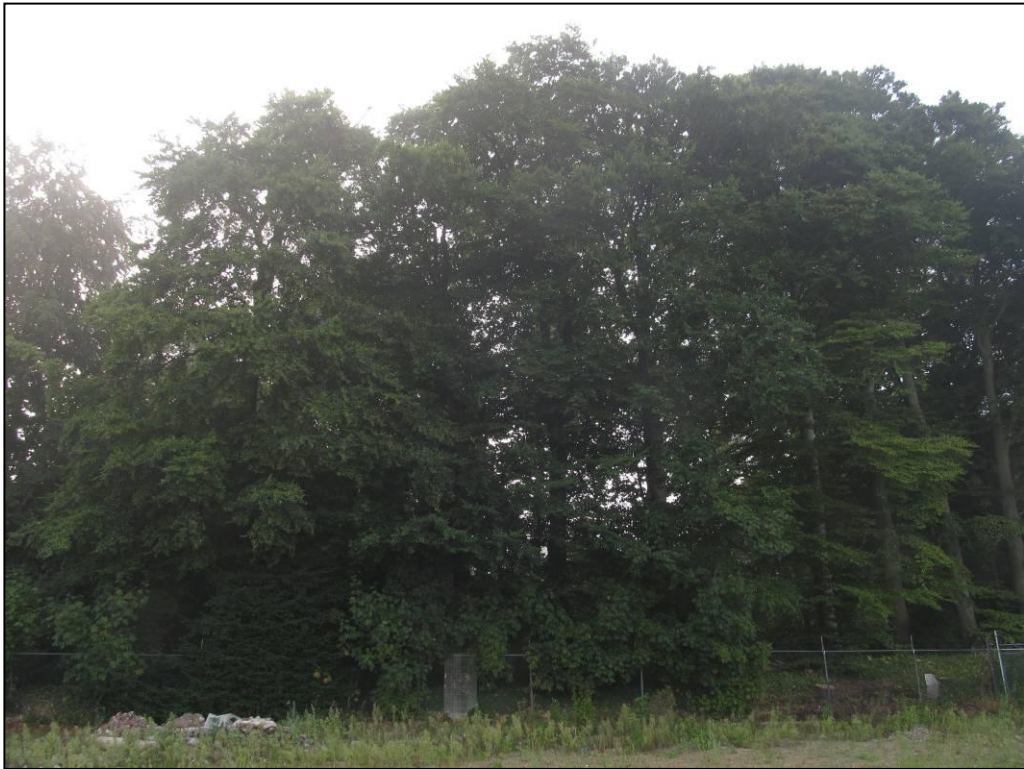
***Blik vanuit het bedrijventerrein op de beuken op landgoed De Reehorst. Het hek markeert de perceelsgrens. Enkele eiken die net achter het hek stonden zijn in 2013 geveld.***

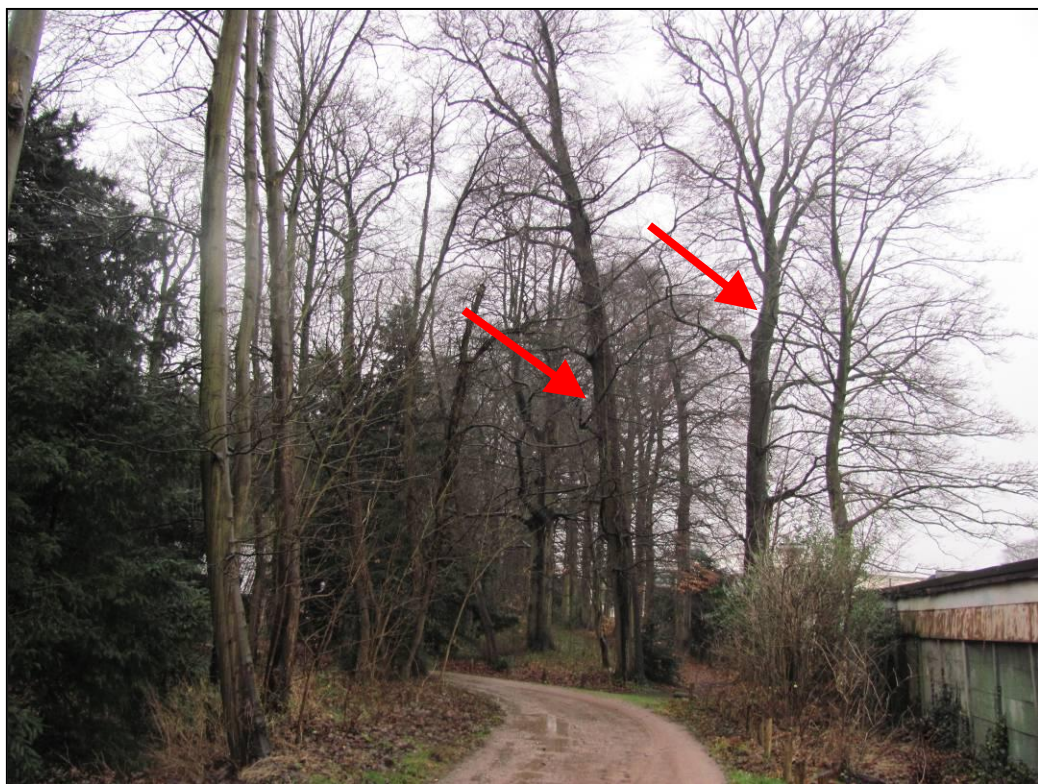
*Situatie ter plaatse van de geplande nieuwe inrit aan de noordzijde van De Reehorst. De twee grote beuken nr. 542 en 543 (zie rode pijlen) kunnen in principe ingepast worden. Vervangende herplant met bruine beuk van een zwaardere plantmaat is hier een denkbaar alternatief. Aan de andere kant van de inrit zouden vooral zaailingen van esdoorns en diverse bomen van mindere kwaliteit moeten wijken.*

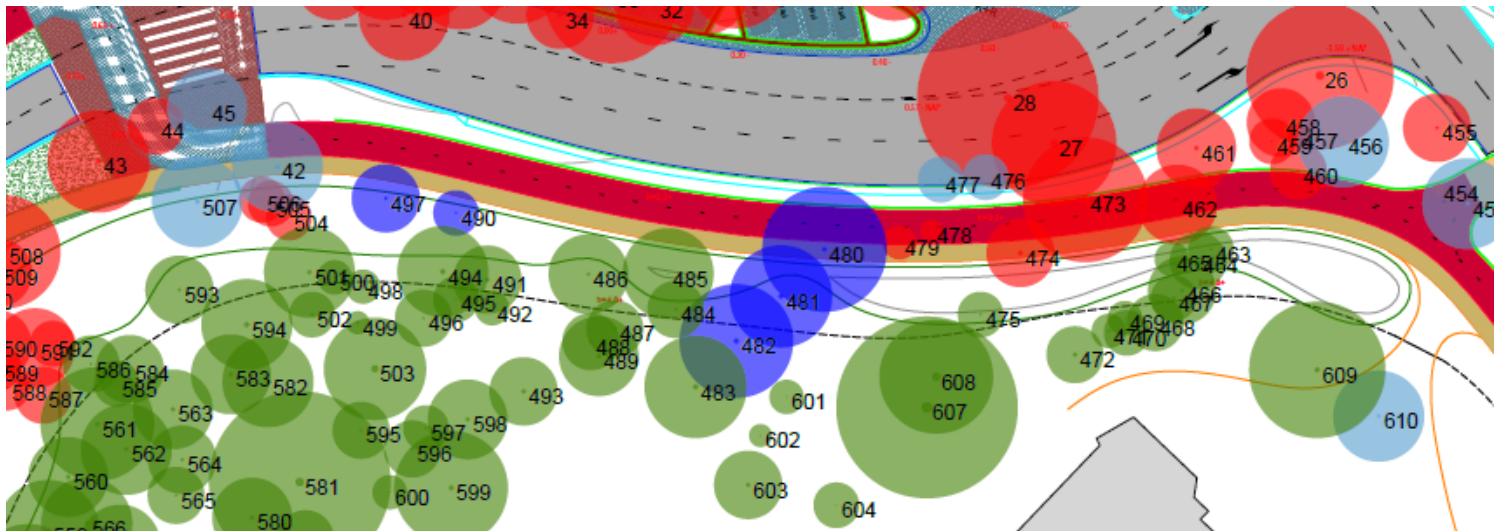
*Langs de hele noordelijke rand van De Reehorst moet het hoogteverschil tussen het nieuwe fietspad en het bestaande maaiveld, waarin de bomen staan, opgevangen worden. Deze inpassing is maatwerk en vereist naast een nadere uitwerking een vakkundige begeleiding van de werkzaamheden.*

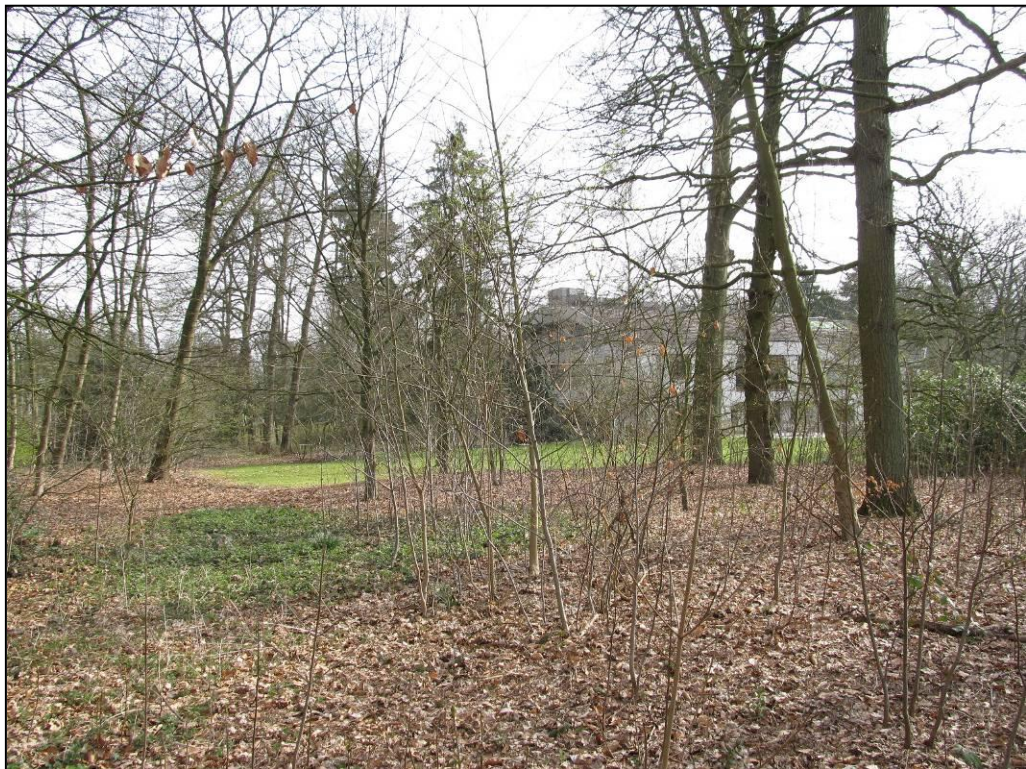
*Blik vanaf het stationsgebied naar het Iona gebouw op De Reehorst. De structuur van het bos is in deze zone matig. De geplande ontwikkelingen kunnen gebruikt worden om de kwaliteit van deze bosstrook te verhogen. Op basis van een integraal plan moeten hiervoor verschillende maatregelen plaatsvinden als dunnen, vrijzetten van toekomstbomen en aanplant van nieuwe bomen en (wintergroene) heesters.*

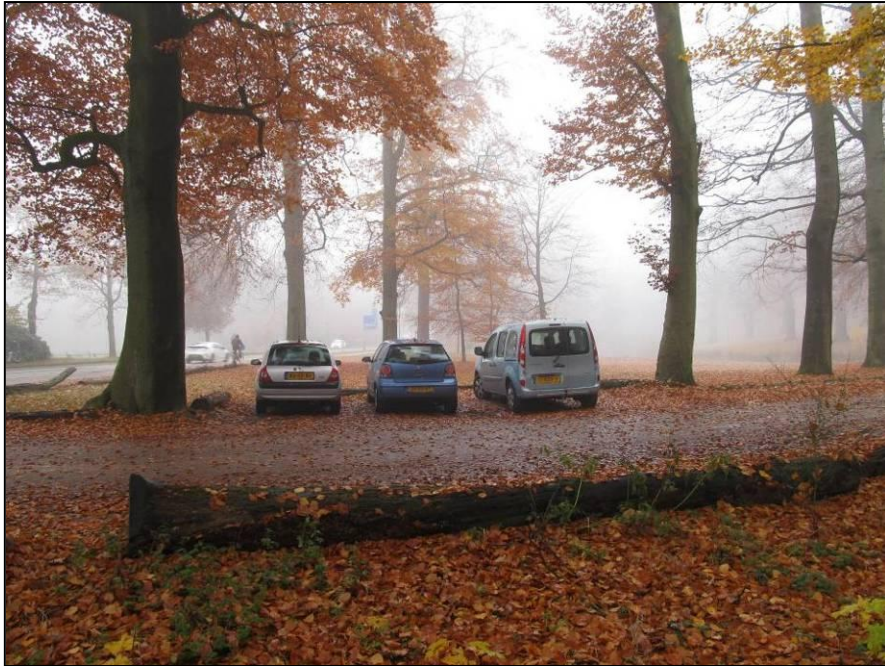
Het nieuwe fietspad zal ter plaatse van de huidige kleine parkeerhaven tussen de bomen nr. 842 en 843 door gaan (foto hierboven). Bij de herinrichting kan de verdichting op dit punt gedeeltelijk worden opgeheven, zodat de groeiomstandigheden voor de bomen eerder verbeteren.

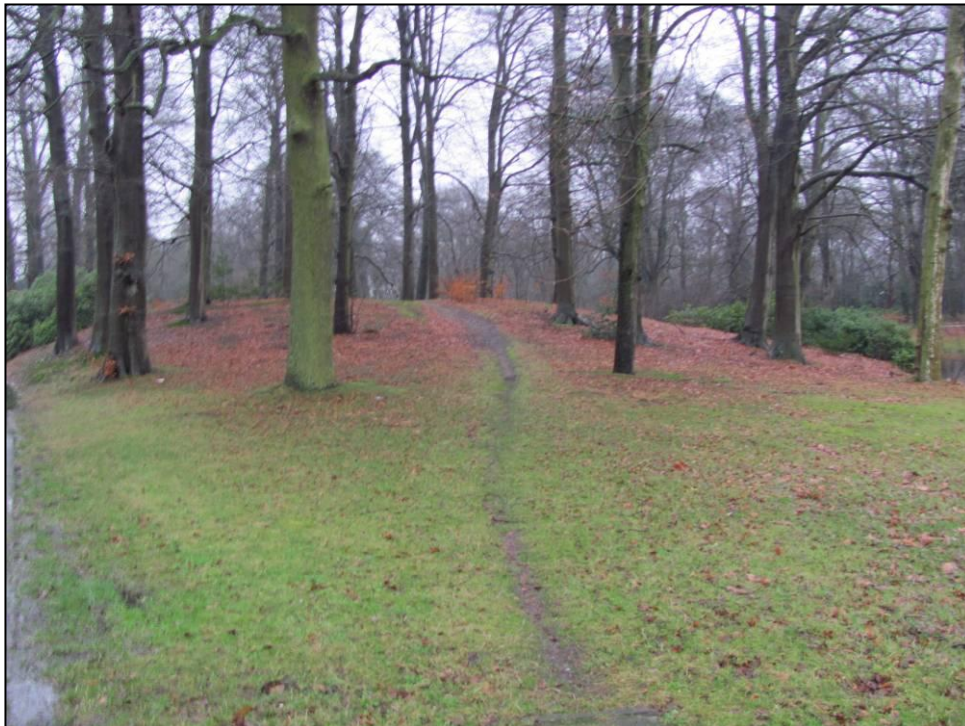
*Het nieuwe voetpad zal het tracé van het bestaande zandpad over de heuvel volgen. Hier ligt nog een oud grindpakket onder. Aanleg van een pad met een lichte constructie zal hier niet tot effecten voor de bomen leiden.*

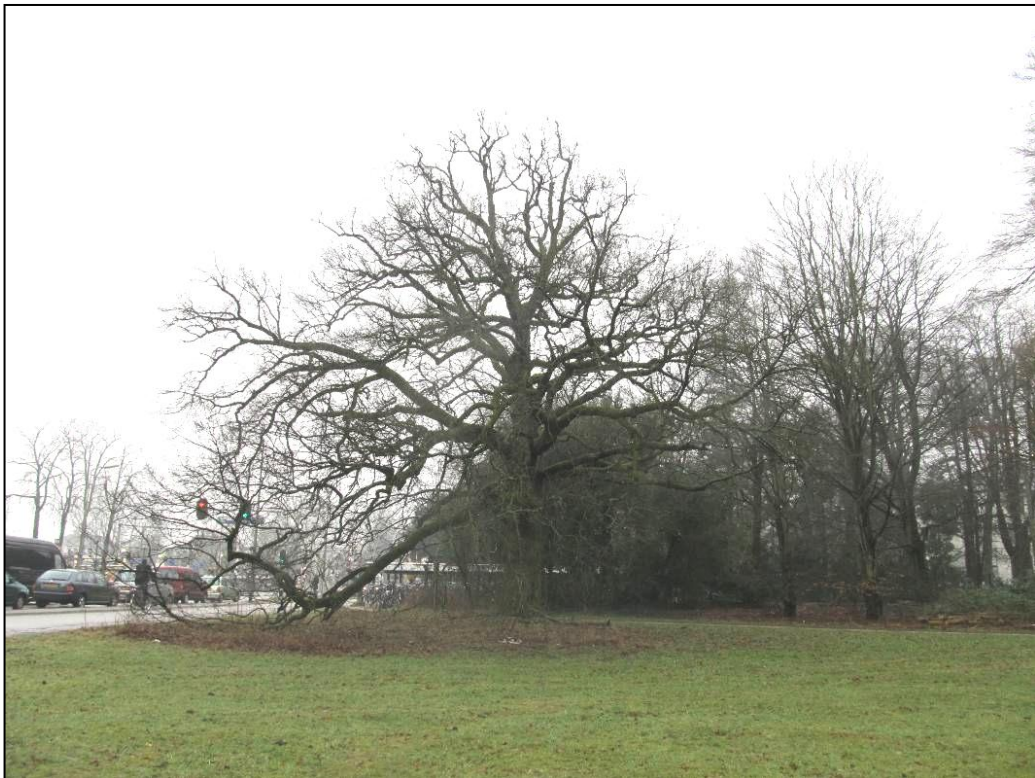
*In het plan loopt het nieuwe voetpad onder de op de grond leunende tak van de eik door. Boomtechnisch gezien is een inpassing zonder effecten voor de eik hier mogelijk. Met aanvullende boomverzorgende maatregelen kan de situatie voor de eik nog verbeterd worden. Het voetpad sluit in het gekozen tracé het beste aan bij de voetgangersbrug over de tunnel vlakbij.*

Wanneer dit deel van het pad als maatwerk en onder begeleiding van een boomspecialist wordt aangelegd, zullen voor de boom naar verwachting geen negatieve gevolgen ontstaan. Desondanks wordt geadviseerd om aanvullende maatregelen te nemen en een combinatie van snoei en groeiplaatsverbetering uit te voeren. Ondanks een aantal gebreken heeft de boom hiermee nu en in de toekomst principieel een hoge toekomstverwachting en kan nog tientallen jaren mee.

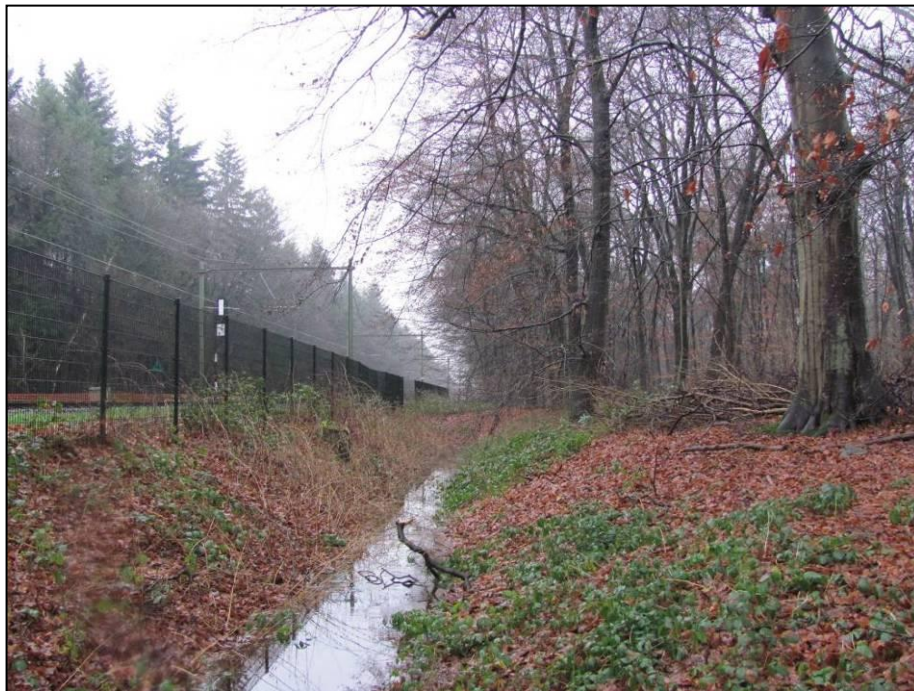
*De bestaande sloot langs het spoortraject. Bij een verbreding van het spoor moet nader onderzocht worden hoe de huidige elementen (hek, sloot) zo geïntegreerd worden, dat zo veel mogelijk waardevolle bomen in deze zone blijven staan.*

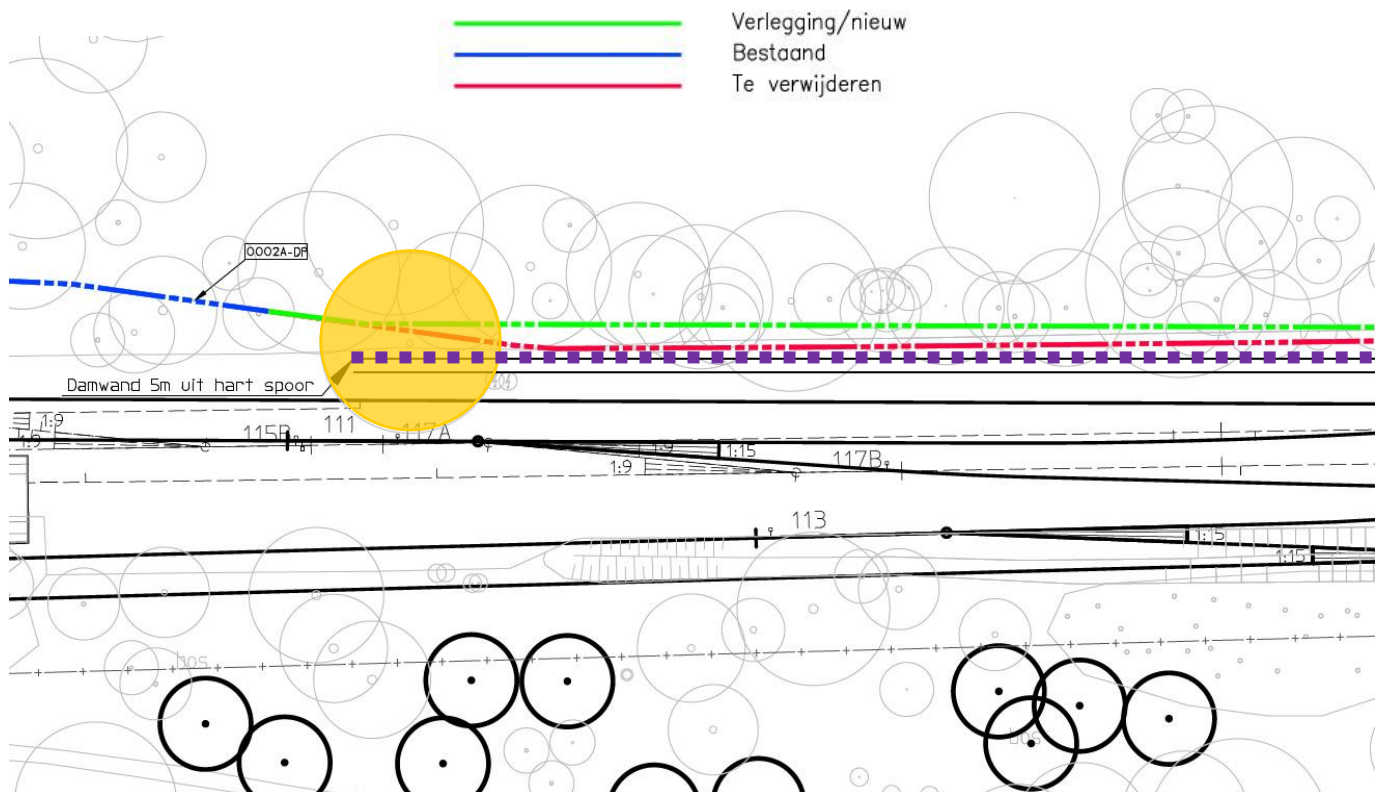
**Zuidrand van landgoed Bornia met het aangrenzende spoortraject. De DPO-leiding moet in geval van een herindeling van het spoor vanuit de huidige ligging (rood) onder het terrein van Bornia (groen) komen te liggen. Dit is niet mogelijk zonder grote impact op het bomenbestand.**

**Alternatief kan een damwand op 5 m vanuit hart spoor ter bescherming van de DPO-leiding worden aangebracht (paarse stippellijn). Dit leidt bij boom 918 (geel gemarkeerd) mogelijk tot omvangrijke wortelschade. Behoud van deze boom is hierdoor onzeker.**

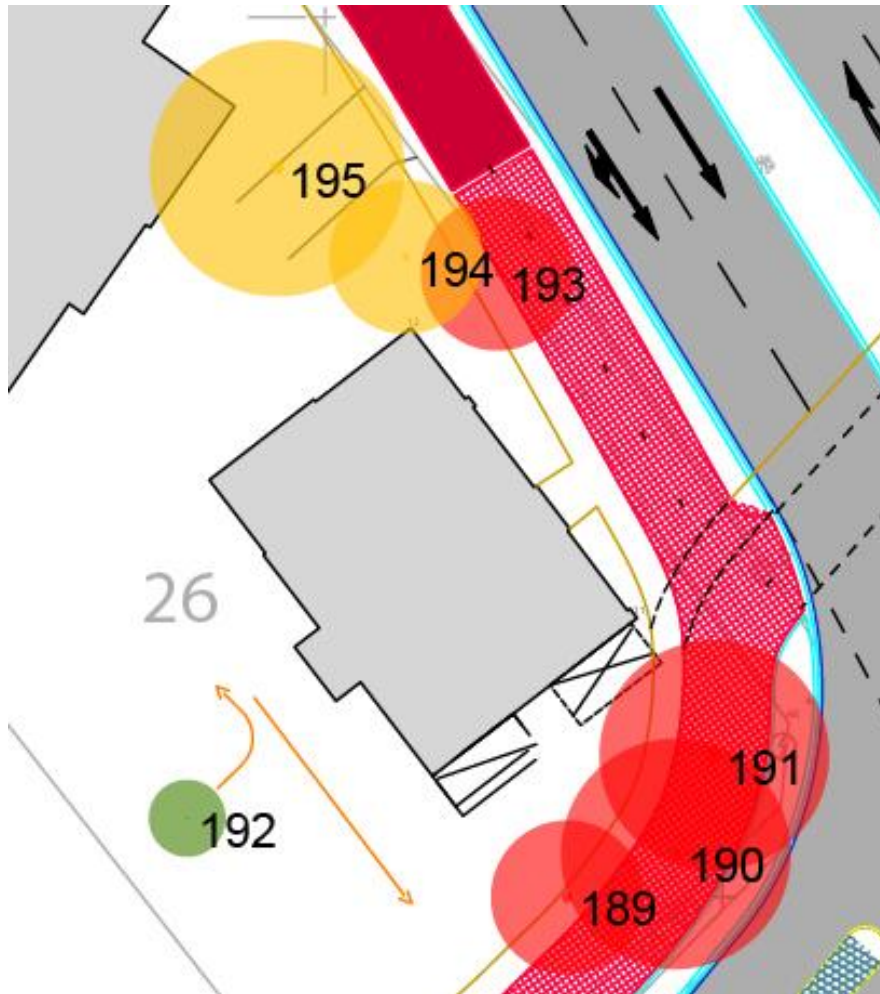
*Nieuwe situatie kruispunt met fietspad. Voor een (verkeersveilige) inpassing van de bomen nr. 190 en 191 biedt deze situatie niet voldoende ruimte.*

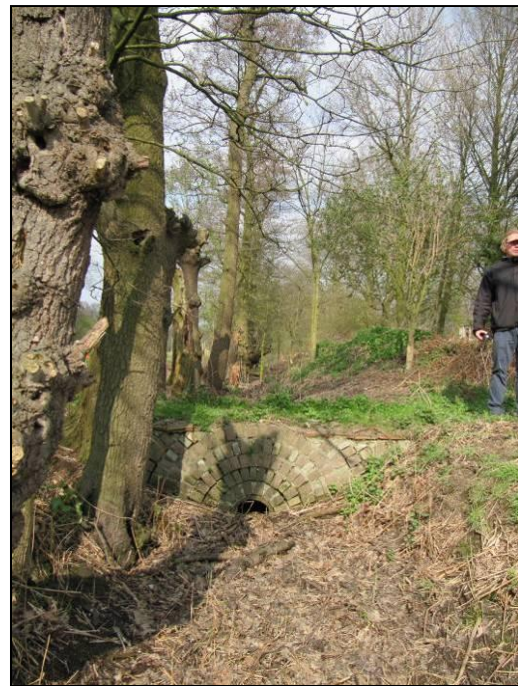
*Het achterste deel van de zaksloot op De Reehorst.*

Naar verwachting zal de sloot in de toekomst uitgebaggerd worden. Langs de sloot staan bomen van diverse soorten en leeftijd. Veel van deze bomen hebben hun wortelpakket in het talud van de bestaande sloot gevormd. Het verbreden van de sloot is hierdoor op veel plaatsen niet mogelijk zonder schade aan het wortelstelsel van de bomen.

De zaksloot dient voor de berging en infiltratie van overtollig water. In de toekomstige situatie zal de hoeveelheid water toenemen omdat de ontwatering van de tunnelbak op deze sloot zal worden aangesloten. Hiervoor moet de capaciteit voor berging en infiltratie verbeterd worden.
