**Bomen Effect Analyse**  
**Middenlaan 1 te Doorn**  
*Juli 2010 / 4866.5*

**Copijn Boomspecialisten**

| Datum | : Juli 2010 |
| Projectnummer | : 4866.5 |

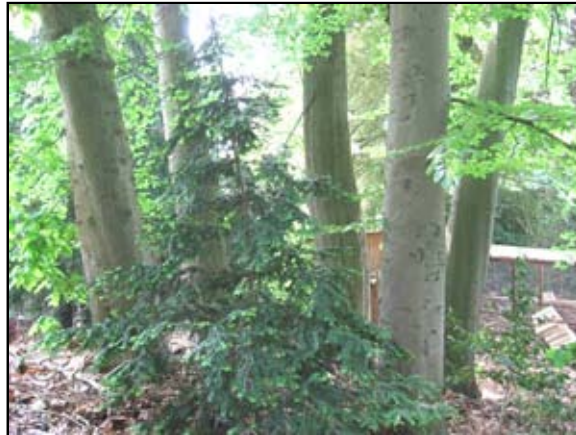
**Schuin staande Amerikaanse  
eiken vlakbij een  
aangrenzende kavel.**

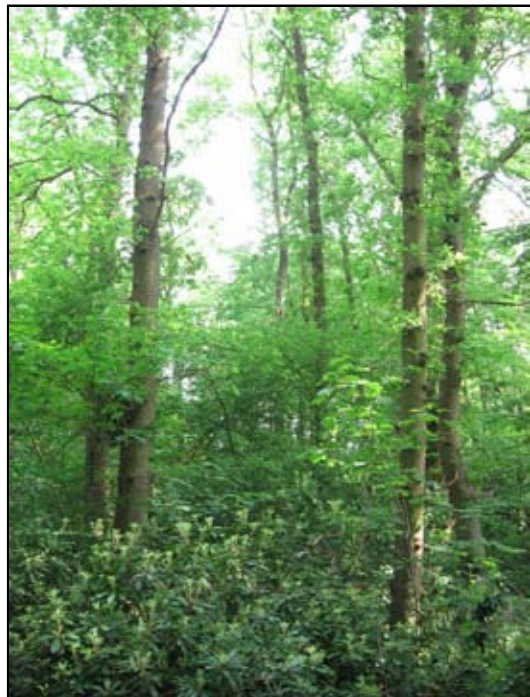
**Zomereiken in bosverband: op diverse plekken hebben deze bomen een slechte structuur. Bosbouwtechnische ingrepen zijn hier aan de orde.**

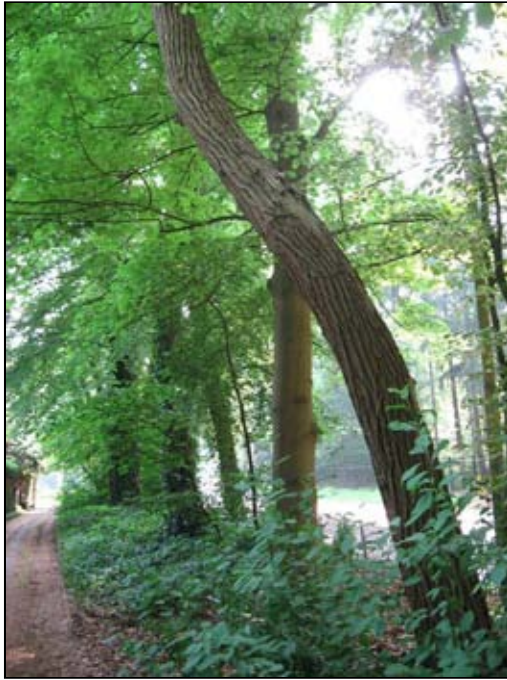
De huidige inrit (links) bestaat uit een grindpad. Deze inrit zal ook in de toekomst gebruikt worden. Hiervoor zijn wel wat technische maatregelen nodig

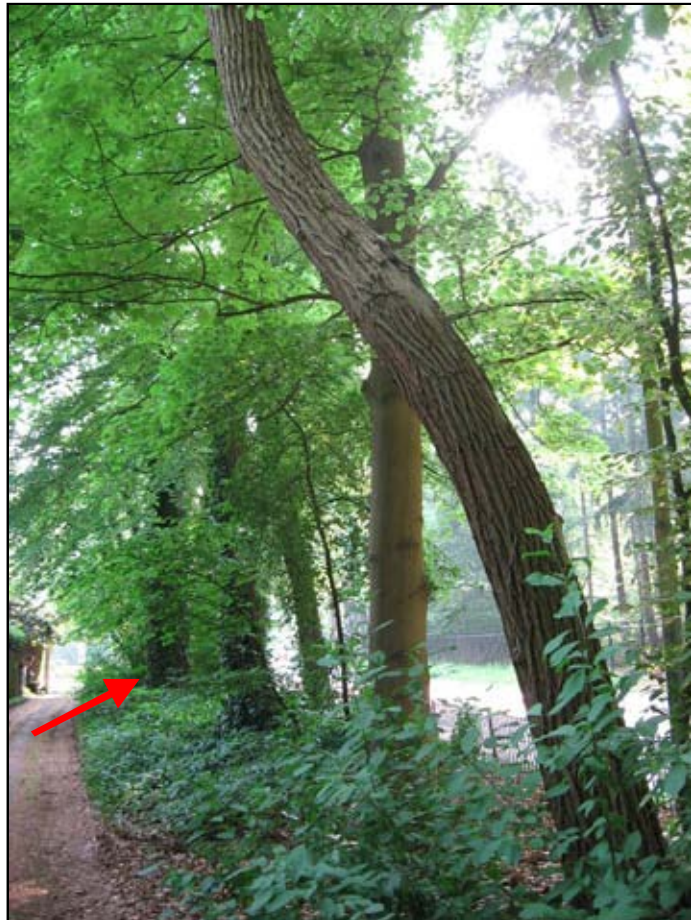
Het eerste gedeelte van de bestaande oprijlaan bestaat uit een pad met halfverharding. Aangezien hier in de toekomst bouwvoertuigen en af en toe ook andere zware voertuigen moeten rijden, moet de oprijlaan hier versterkt en verbreed worden. Dit leidt tot wat conflicten met de bestaande hoofdboomstructuur uit volwassen beuken (vooral bomen nr. 6, 14, 18 en 19).

**Het huidige grindpad is niet breed en stevig genoeg voor regelmatig verkeer met zware en brede voertuigen.**

Voor de zware en fraaie beuk (boom nr. 6) moet bij deze verbreding van de oprit goed ingepast worden. Hierbij dient een boomvriendelijke en doorlatende onderconstructie uit bomengranulaat of, indien qua hoogte inpasbaar, met Permavoid-platen aangebracht te worden.

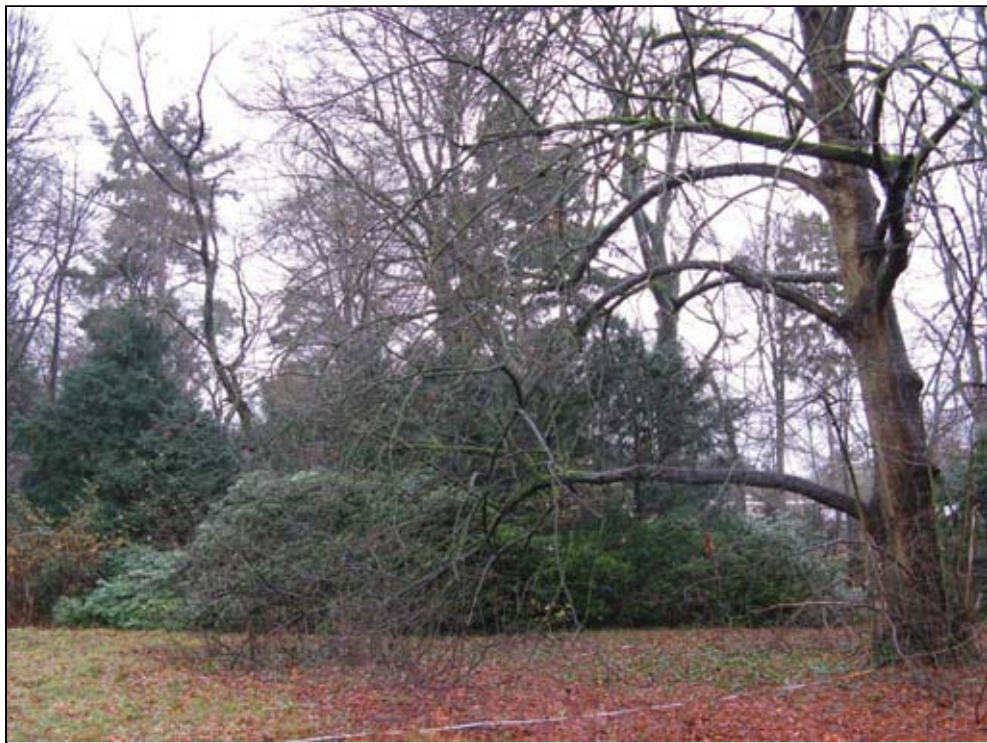
Een tweede probleem ontstaat bij de beeldbepalende grote Hollandse linde (boom nr. 33). Deze boom moet duurzaam behouden blijven. Anderzijds beperkt hij door zijn positie en een tot op de grond hangende hoofdtak in sterke mate de ruimtelijke mogelijkheden in dit deel van het perceel. Op basis van de goede conditie is ervoor gekozen om de laag zittende tak te verwijderen en de boom vervolgens in balans licht op te snoeien.

**De laag hangende tak van de linde beperkt de ruimtelijke mogelijkheden.**

De toekomstige inrit zal onder de rand van deze linde doorlopen. Hiervoor moet binnen de kroonprojectie een speciale boomvriendelijke onderconstructie (bomengranulaat in combinatie met een geogrid of Permavoid-platen) aangebracht worden. Deze wordt ondersteund door het aanbrengen van ca. 25 verticale voedings- en beluchtingskokers. De linde wordt hiermee tot nieuwe groei gestimuleerd, waardoor de belemmeringen door de snoei en de oprit gecompenseerd worden.

Daarnaast zal ook de laag hangende tak van de grote beuk ernaast (boom nr. 32) teruggezet worden. Beide bomen veranderen hierdoor qua vorm. De nieuwe vorm past echter beter bij de nieuwe gebruiksfunctie van het terrein.

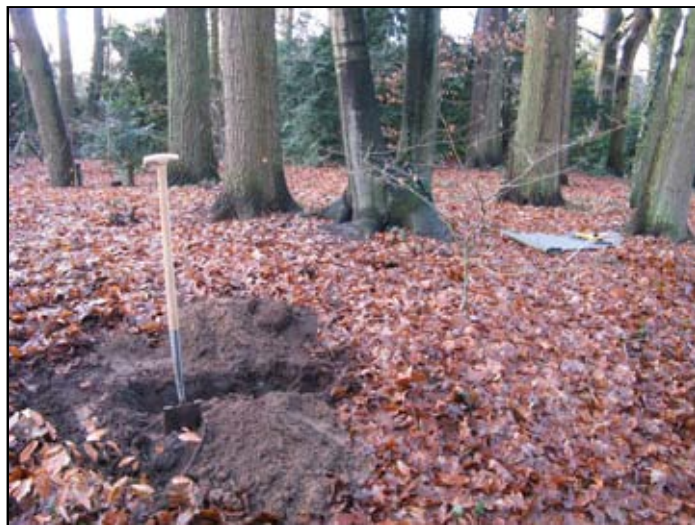
**Profielkuil langs bospad**

In het nieuwe verkavelingsplan komt een woning ten noorden van de boszone te liggen. Om dit perceel te kunnen bereiken moet ter plaatse van het huidige bospad een doorrit met een fundering en voldoende breedte aangelegd worden. Ter plaatse is op 3 m vanuit een beuk een nader onderzoek naar de wortelopbouw uitgevoerd. Hierbij is een matig humusrijke donkere zandlaag met een dikte van ca. 20 cm met veel fijne beworteling waargenomen. Hieronder is een vrij dicht wortelpakket met wat dikkere wortels aanwezig. Zeer diep graven was hier niet mogelijk i.v.m. mogelijke wortelschade.

Voor de doorrit wordt voorgesteld om met een onderconstructie van Permavoid-platen te werken. Hierdoor kan een holle opbouw gerealiseerd worden waardoor het peil van de doorrit wat hoger komt te liggen dan het huidige pad. Technisch gezien betekent dit dat het bestaande profiel voorzichtig uitgevlakt wordt (dit moet onder begeleiding van een boomtechnische adviseur gebeuren). Vervolgens worden de platen op een zandbed van ca. 3 cm dikte aangelegd. De afwerking van de platen kan d.m.v. bestrating.

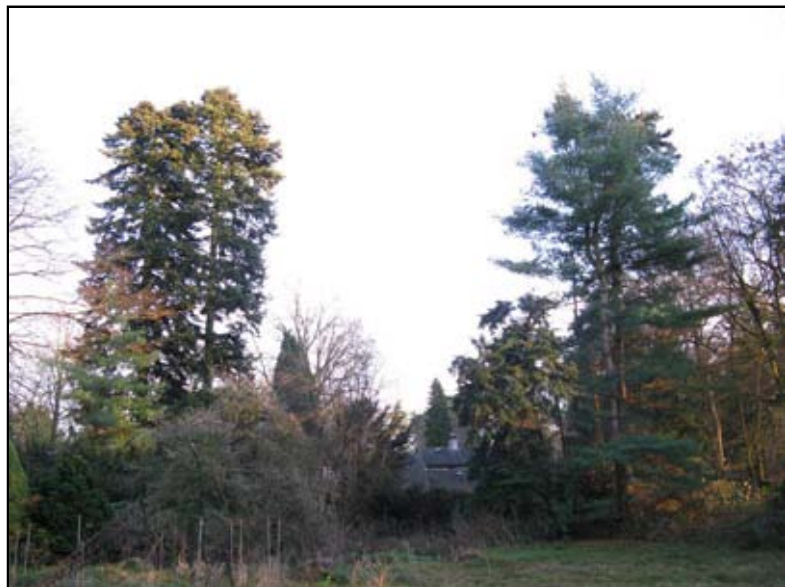
**De drie grote Weymouthdennen vlak bij de perceelsgrens vormen een fraaie groep. De kleinere bomen eraan hebben geringe meerwaarde. Velling en gerichte herplant leiden hier tot meerwaarde.**

Op de eerste (voorste) kavel aan de oostzijde van het projectgebied zijn weinig boomtechnische ingrepen nodig. Hier is in de huidige situatie relatief veel ruimte voor de bouw van de villa en de inrichting van de tuin aanwezig. Vlakbij de kavelgrens staan drie grotere Weymouthdennen (*Pinus strobus*, bomen nr. 34 t/m 36). Deze bomen kunnen als duurzaam element in de nieuwe tuin gehandhaafd worden. Wel wordt aanbevolen om de twee minder waardevolle Tsuga's (bomen nr. 37 en 38) en de kerspruim (boom nr. 39) eraan te verwijderen t.b.v. de ontwikkeling van de Weymouthdennen.

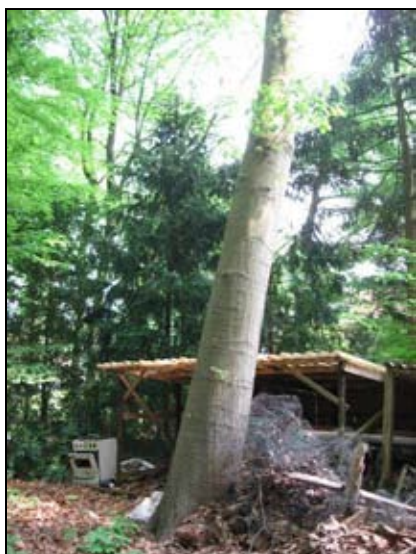
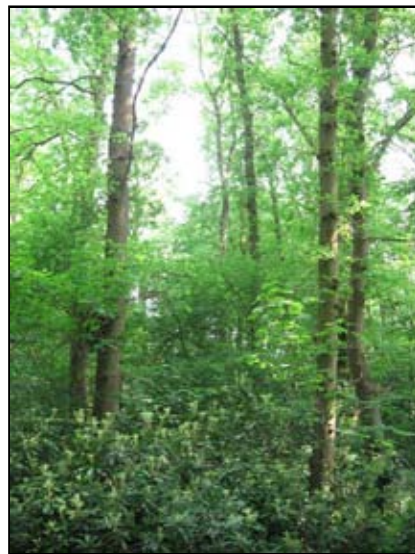
**Overhangende Amerikaanse eiken en zomereiken met slechte ontwikkeling bepalen het beeld aan de noordoostzijde van het terrein. Ingrepen zijn hier noodzakelijk.**

In de aangrenzende boszone staan echter enkele bomen met slechte structuur en ontwikkeling. Ook hier zijn ingrepen nodig om de ingezette degradatie te stoppen en naar een stabielere en betere situatie toe te werken.

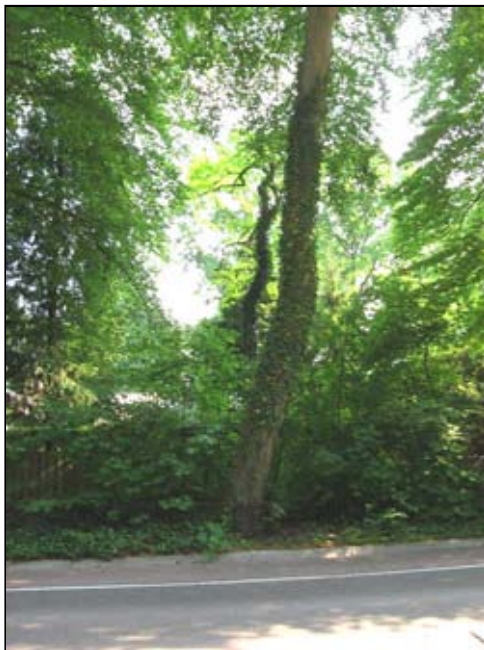
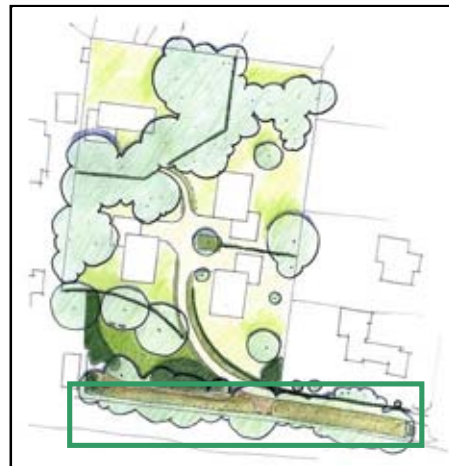
**Beuken domineren het beeld langs de Dorpsstraat. Daarnaast staan er ook diverse andere bomen met verminderde structuur en conditie.**

Langs de Hoofdstraat staat een doorgaande structuur van zware beuken, die aansluit bij de groene hoofdstructuur van Doorn. Tussen de beuken staan diverse andere bomen, die vaak van verminderde kwaliteit zijn.

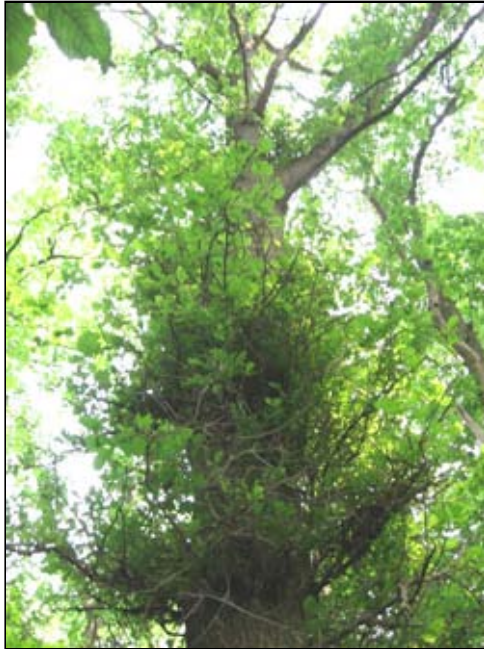
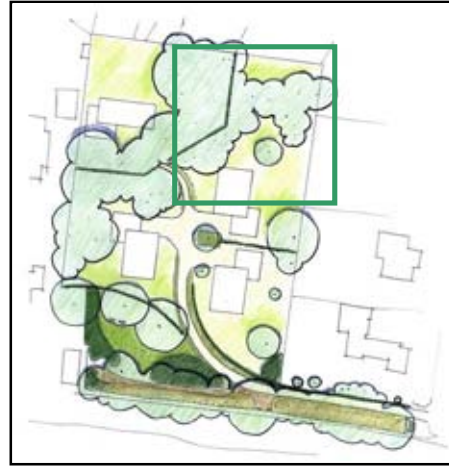
**In het oostelijke gedeelte van de boszone doen zich diverse boomtechnische problemen voor. Ingrepen zijn hier op korte en langere termijn noodzakelijk.**

Het oostelijk deel van de boszone bestaat voornamelijk uit zomereik, beuk en Amerikaanse eik. De Amerikaanse eiken staan vooral in de zoom van deze bosstrook. De structuur van deze bomen is in de meeste gevallen niet gunstig. De overlast door scheef gegroeide zware bomen met naar de aangrenzende percelen overhangende kronen zal in de toekomst nog sterker toenemen.

- Vellen van de Amerikaanse eiken met slechte structuur/sterk overhangende bomen, handhaven Amerikaanse eiken met goede structuur als dragers/aanvulling in de samenhang van het bos
- Vellen eiken met slechtste kroonstructuur (5-10 bomen), gerichte snoei van de verblijvende eiken en beuken om deze duurzaam te kunnen handhaven
- Vrijzetten en snoeien toekomstbomen (beuk en zomereik)
- Herplant van bomen (zomereik, beuk, incidenteel winterlinde) op plekken waar door uitval en vellen van slechtere bomen voldoende ruimte in het kronendak ontstaat.

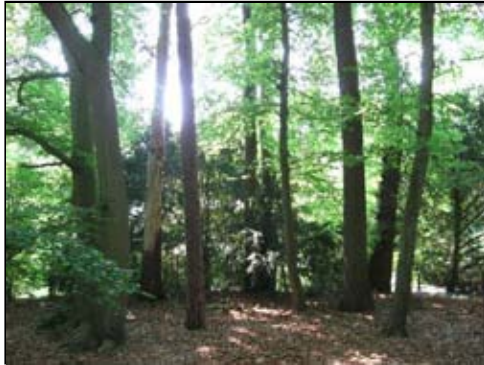
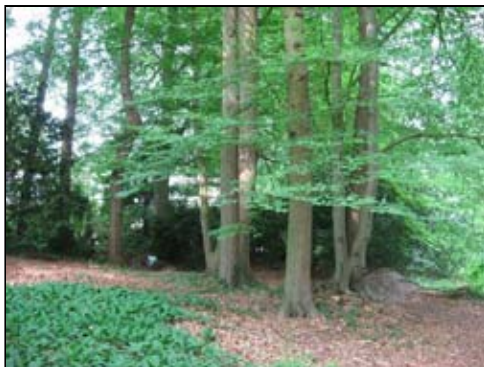
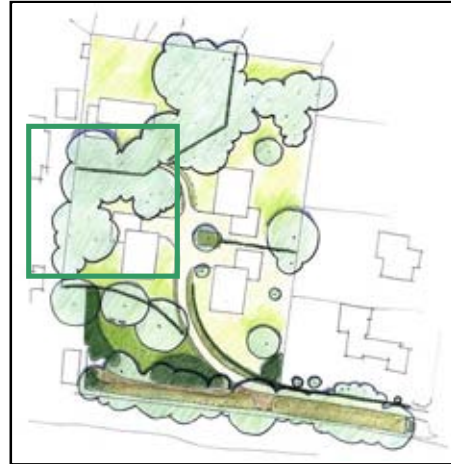
**In het westelijke gedeelte van de boszone is de gemiddelde structuur en stabiliteit redelijk.**

Het westelijke deel van de boszone is qua opbouw en structuur beter dan het oostelijke deel. Beuk vormt de hoofdboomsoort. Op sommige plekken staan bomen op zeer korte onderlinge afstand. Dit leidt echter niet tot grotere problemen. De randen zijn stabiel.
