## Asbestinventarisatierapport

Daken op schuren op de locatie  
Kloezedijk 5a te Lieveelde  
(versie: 1:0)

20.1049

26 oktober 2020

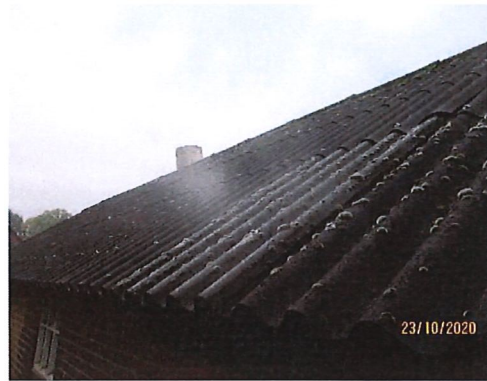
| Monster-<br>code<br>(identificatie<br>code analyse<br>certificaat) | Locatie/ beschrijving<br>materiaal | Type<br>asbest | Perce-<br>tage<br>(v/v%) | Hecht-<br>gebonden<br>(ja/nee) | Wijze van<br>bevestiging | Mate van<br>beschadiging<br>(niet/licht/ernstig) | Mate van<br>verwering<br>(niet/licht/ernstig) | Verwijderings-<br>methode* | Afmetingen /<br>hoeveelheid | Risico-<br>klasse<br>(SMA-rt) | Opmerkingen |
|---|---|---|---|---|---|---|---|---|---|---|---|
| Abm/001<br>V201002452 | Dak schuur;<br>Golfplaten en nokstukken | Chrysotiel | 10-15 | Ja | Geschroefd | Niet | Licht | OL | ± 190 m <sup>2</sup> | 2 | - |

- de golfplaten en nokstukken op het dak (Abm/001), risicoklasse 2.

Foto 2: Golfplaten en nokstukken (Abm/001)

De asbesthoudende materialen dienen voorafgaand aan renovatie van het materiaal of eventuele sloop te worden verwijderd door een gecertificeerd asbestverwijderingsbedrijf.

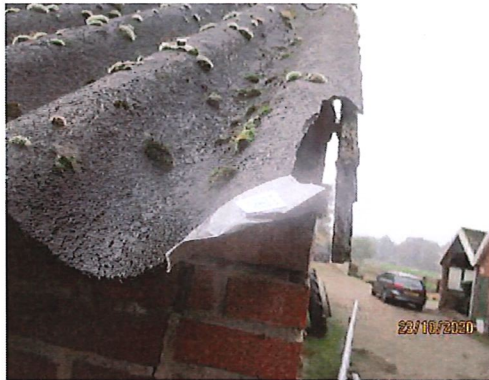
Foto 3: Monsternamelocatie Abm/001

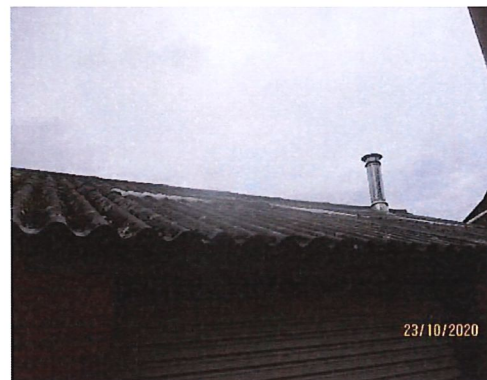
| Monster-<br>code<br>(identificatie<br>code analyse<br>certificaat) | Locatie/ beschrijving<br>materiaal | Type<br>asbest | Perce-<br>tage<br>(v/v%) | Hecht-<br>gebonden<br>(ja/nee) | Wijze van<br>bevestiging | Mate van<br>beschadiging<br>(niet/licht/ernstig) | Mate van<br>verwering<br>(niet/licht/ernstig) | Verwijderings-<br>methode* | Afmetingen /<br>hoeveelheid | Risico-<br>klasse<br>(SMA-rt) | Opmerkingen |
|---|---|---|---|---|---|---|---|---|---|---|---|
| Abm/002<br>V201002453 | Dak schuur;<br>Golfplaten en nokstukken | Chrysotiel | 10-15 | Ja | Geschroefd | Niet | Licht | OL | ± 80 m <sup>2</sup> | 2 | - |

- de golfplaten en nokstukken op het dak (Abm/002), risicoklasse 2.

Foto 6: Golfplaten (Abm/002)

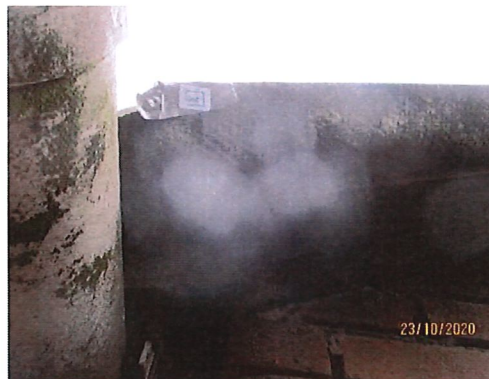
Foto 7: Monsternamelocatie Abm/002

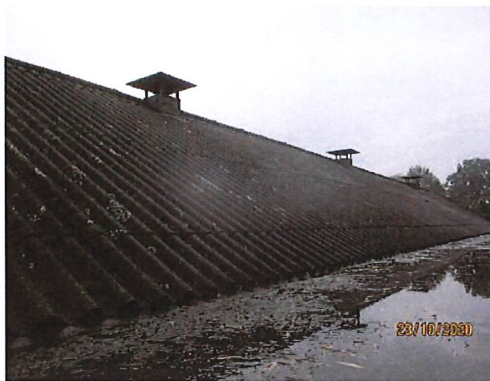
| Monster-<br>code<br>(identificatie<br>code analyse<br>certificaat) | Locatie/ beschrijving<br>materiaal | Type<br>asbest | Perce-<br>tage<br>(v/v%) | Hecht-<br>gebonden<br>(ja/nee) | Wijze van<br>bevestiging | Mate van<br>beschadiging<br>(niet/licht/ernstig) | Mate van<br>verwering<br>(niet/licht/ernstig) | Verwijderings-<br>methode* | Afmetingen /<br>hoeveelheid | Risico-<br>klasse<br>(SMA-rt) | Opmerkingen |
|---|---|---|---|---|---|---|---|---|---|---|---|
| Abm/003<br>V201002454 | Dak schuur;<br>Golfplaten en nokstukken | Chrysotiel | 10-15 | Ja | Geschroefd | Niet | Licht | OL | ± 330 m <sup>2</sup> | 2 | - |

Foto 9: Golfplaten (Abm/003)

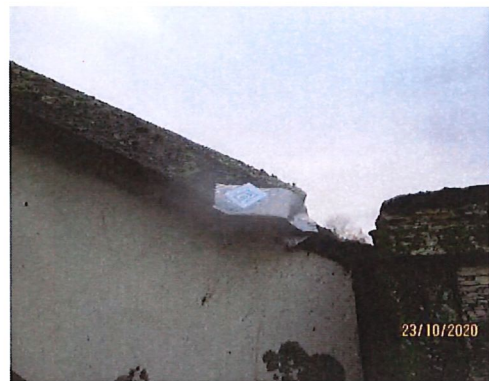
Foto 10: Monsternamelocatie Abm/003

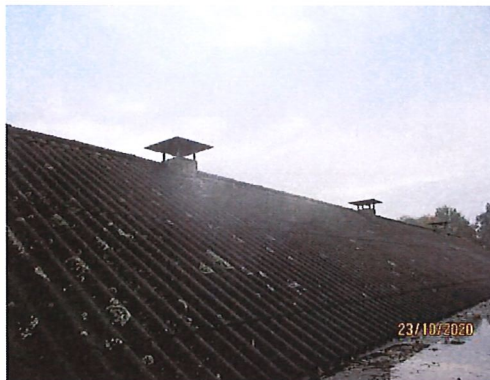
| Monster-<br>code<br>(identificatie<br>code analyse<br>certificaat) | Locatie/ beschrijving<br>materiaal | Type<br>asbest | Perce-<br>tage<br>(v/v%) | Hecht-<br>gebonden<br>(ja/nee) | Wijze van<br>bevestiging | Mate van<br>beschadiging<br>(niet/licht/ernstig) | Mate van<br>verwering<br>(niet/licht/ernstig) | Verwijderings-<br>methode* | Afmetingen /<br>hoeveelheid | Risico-<br>klasse<br>(SMA-rt) | Opmerkingen |
|---|---|---|---|---|---|---|---|---|---|---|---|
| Abm/004<br>V201002455 | Dak, tegen ontluchtings-<br>kokers;<br>Platen | Chrysotiel | 2-5 | Ja | Gespijkerd | Niet | Licht | OL | 3 x ± 1,5 m <sup>2</sup> | 2 | - |

Foto 11: Platen tegen ontluchtingskokers (Abm/004)

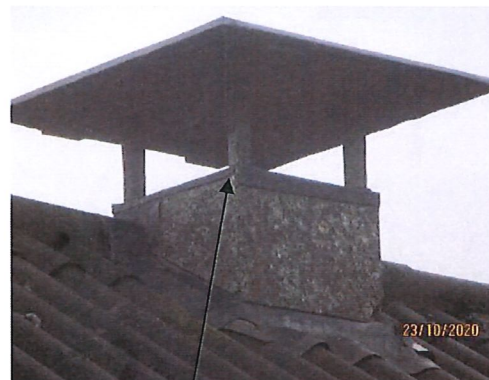
Foto 12: Monsternamelocatie Abm/004

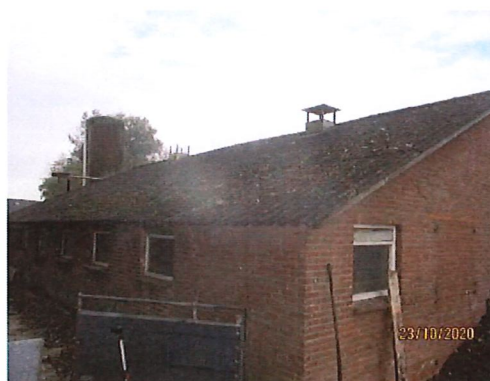
| Monster-<br>code<br>(identificatie<br>code analyse<br>certificaat) | Locatie/ beschrijving<br>materiaal | Type<br>asbest | Perce-<br>tage<br>(v/v%) | Hecht-<br>gebonden<br>(ja/nee) | Wijze van<br>bevestiging | Mate van<br>beschadiging<br>(niet/licht/ernstig) | Mate van<br>verwering<br>(niet/licht/ernstig) | Verwijderings-<br>methode* | Afmetingen /<br>hoeveelheid | Risico-<br>klasse<br>(SMA-rt) | Opmerkingen |
|---|---|---|---|---|---|---|---|---|---|---|---|
| Abm/005<br>V201002456 | Dak schuur;<br>Golfplaten en nokstukken | Chrysotiel | 10-15 | Ja | Geschroefd | Niet | Licht | OL | ± 240 m <sup>2</sup> | 2 | - |

Foto 15: Golfplaten (Abm/004)

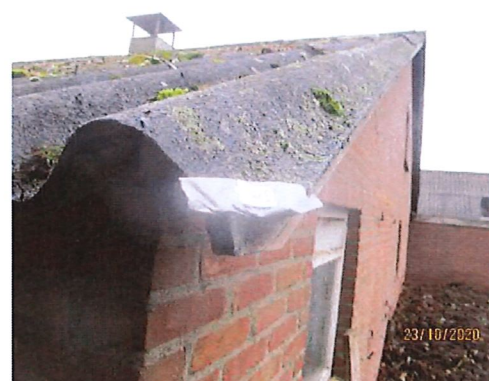
Foto 16: Monsternamelocatie Abm/004

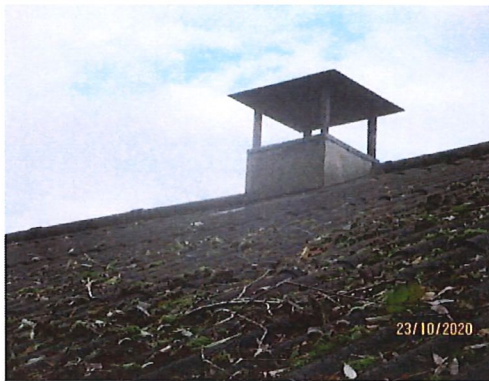
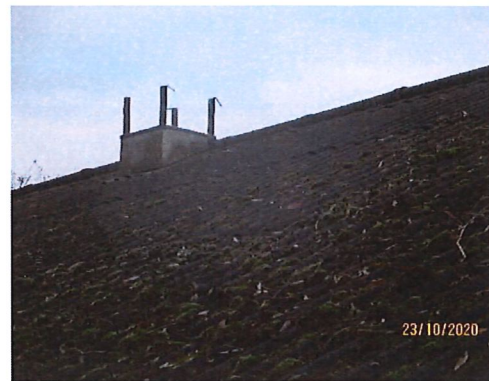
| Monster-<br>code<br>(identificatie<br>code analyse<br>certificaat) | Locatie/ beschrijving<br>materiaal | Type<br>asbest | Perce-<br>tage<br>(v/v%) | Hecht-<br>gebonden<br>(ja/nee) | Wijze van<br>bevestiging | Mate van<br>beschadiging<br>(niet/licht/ernstig) | Mate van<br>verwering<br>(niet/licht/ernstig) | Verwijderings-<br>methode* | Afmetingen /<br>hoeveelheid | Risico-<br>klasse<br>(SMA-rt) | Opmerkingen |
|---|---|---|---|---|---|---|---|---|---|---|---|
| 006 | Dak, tegen ontluchtingskokers;<br>Platen | Zie Abm/004 | | Ja | Gespijkerd | Niet | Licht | OL | 2 x ± 1,5 m <sup>2</sup> | 2 | - |

Foto 17: Platen tegen ontluuchtingskokers (006)

Foto 18: Platen tegen ontluuchtingskokers (006)

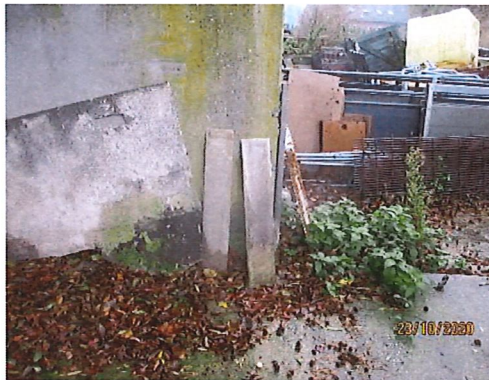
| Monster-<br>code<br>(identificatie<br>code analyse<br>certificaat) | Locatie/ beschrijving<br>materiaal | Type<br>asbest | Perce-<br>tage<br>(v/v%) | Hecht-<br>gebonden<br>(ja/nee) | Wijze van<br>bevestiging | Mate van<br>beschadiging<br>(niet/licht/ernstig) | Mate van<br>verwering<br>(niet/licht/ernstig) | Verwijderings-<br>methode* | Afmetingen /<br>hoeveelheid | Risico-<br>klasse<br>(SMA-rt) | Opmerkingen |
|---|---|---|---|---|---|---|---|---|---|---|---|
| 007 | Maaiveld naast schuur;<br>Platen | Zie Abm/004 | | Ja | Los | Niet | Niet | Direct<br>verpakken | 6 stuks, elk<br>± 0,1 m <sup>2</sup> | 1 | - |

Foto 19: Losse platen op maaiveld (007)

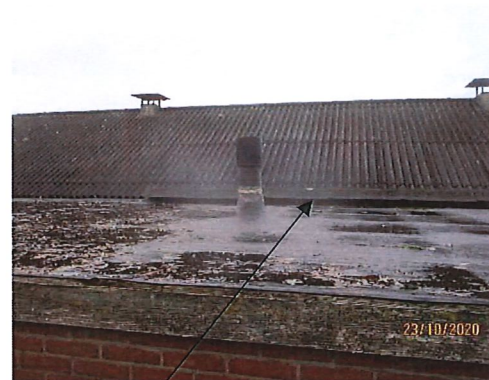
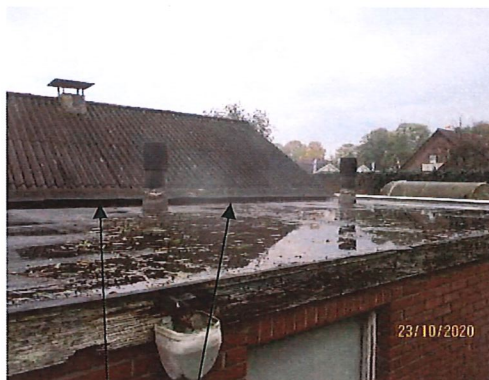
| Monster-<br>code<br>(identificatie<br>code analyse<br>certificaat) | Locatie/ beschrijving<br>materiaal | Type<br>asbest | Perce-<br>tage<br>(v/v%) | Hecht-<br>gebonden<br>(ja/nee) | Wijze van<br>bevestiging | Mate van<br>beschadiging<br>(niet/licht/ernstig) | Mate van<br>verwerking<br>(niet/licht/ernstig) | Verwijderings-<br>methode* | Afmetingen /<br>hoeveelheid | Risico-<br>klasse<br>(SMA-rt) | Opmerkingen |
|---|---|---|---|---|---|---|---|---|---|---|---|
| 008 | Op dak;<br>Nokstukken | Zie Abm/005 | | Ja | Geschroefd | Niet | Licht | OL | ± 12 m | 2 | - |

Foto 20: Nokstukken (008)

Foto 21: Nokstukken (008)

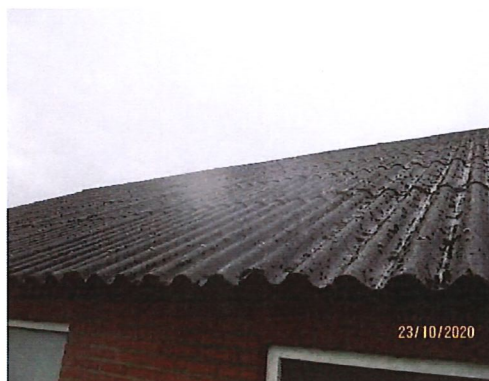
In het monster dat is genomen van de golfplaten op het dak van schuur 5 (Abm/009) is geen asbest aangetoond.

Foto 23: Golfplaten (Abm/009): geen asbest

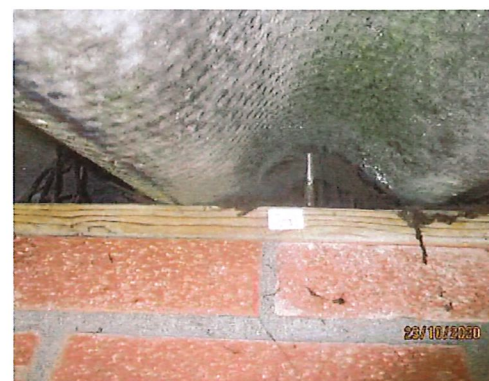
Foto 24: Monsternamelocatie Abm/009
