## Verkennend asbestonderzoek

### Heideweg 4 te Harreveld

MM23137

11-12-2023

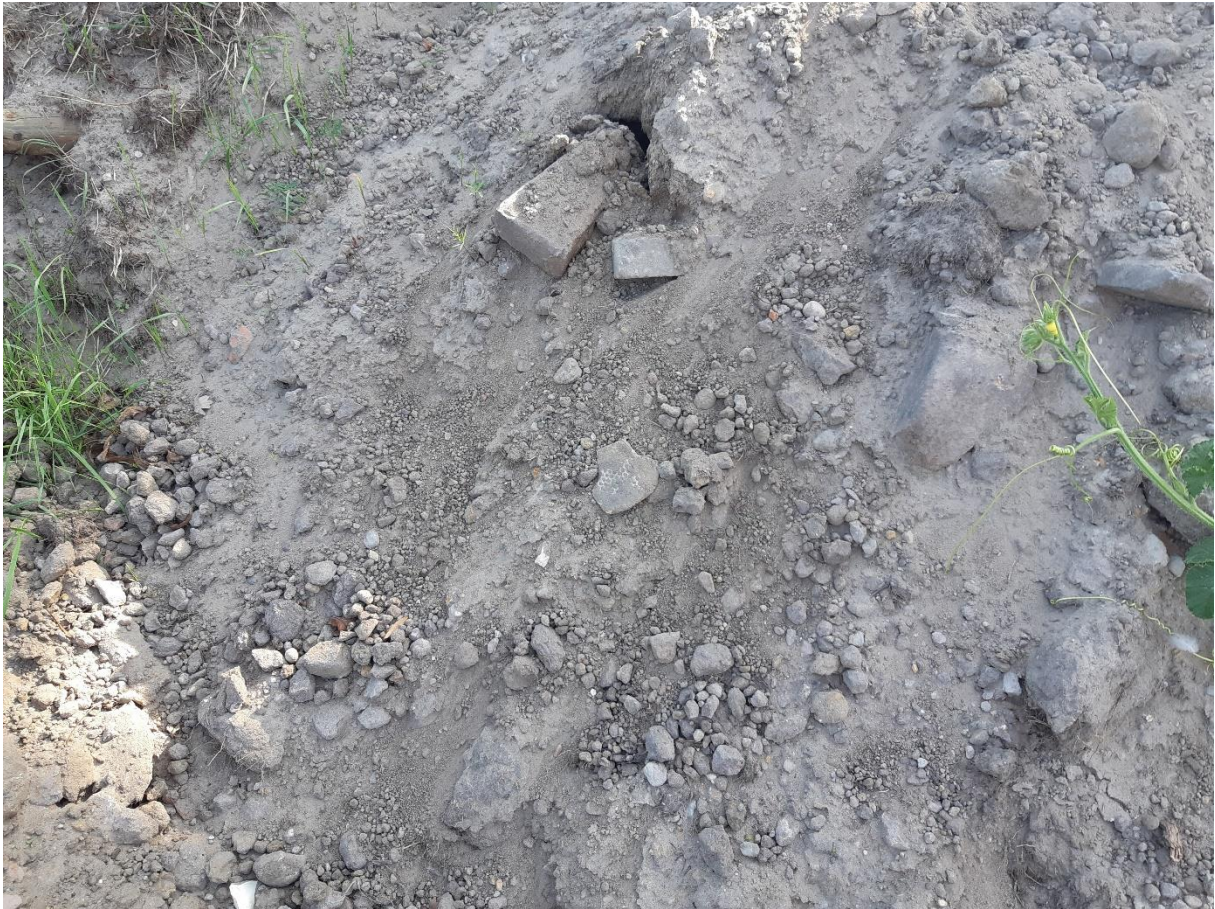
Foto van puin en asbest? In partij

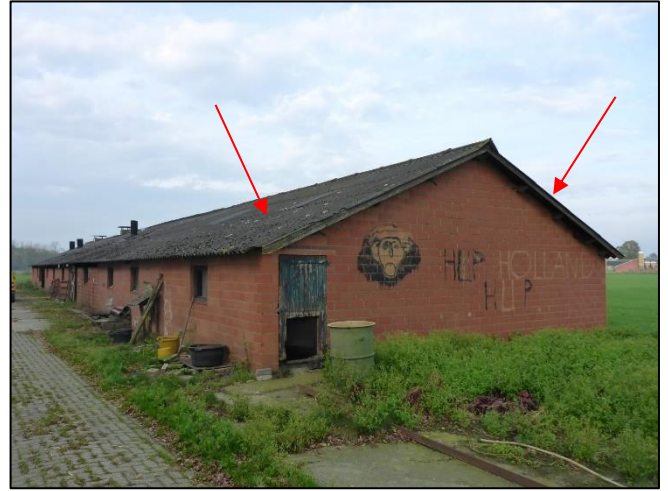
Foto 1: Schuren, Heideweg 4 te Harreveld

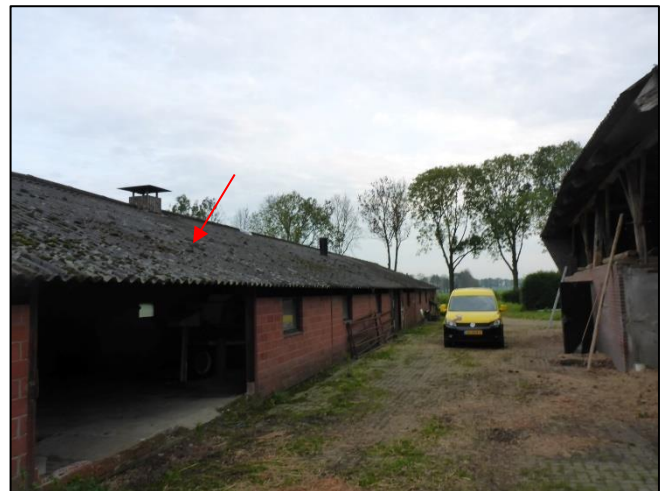
Foto 3: Schuur 1: Golfplaten dak inclusief nok (M01AA)

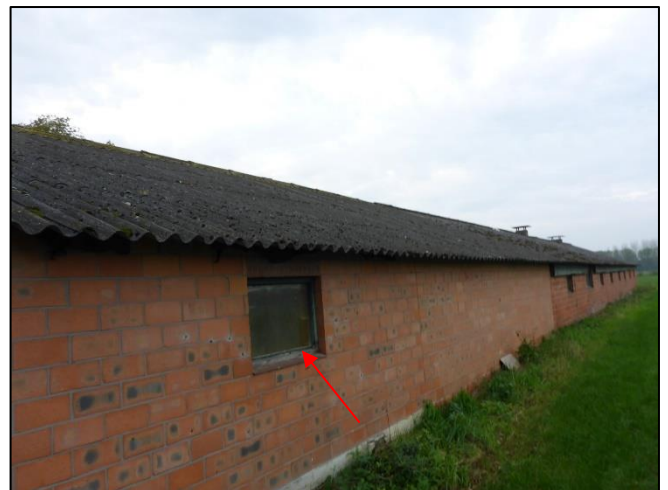
Foto 5: Afdak schuur 1: Golfplaat (M01AZ)

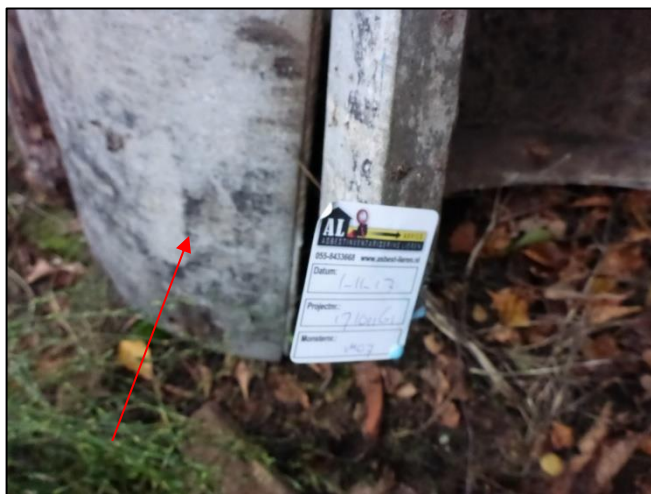
Foto 31: Naast schuur 3: Vormstuk (M07AA)

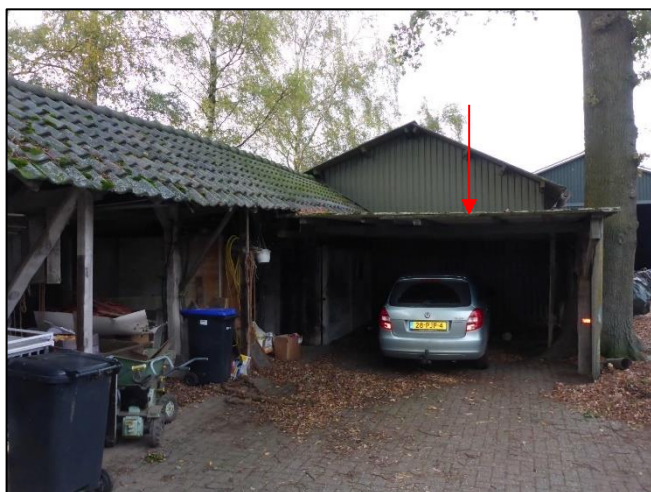
Foto 33: Schuur 4: Golfplaten dak (M08AZ)

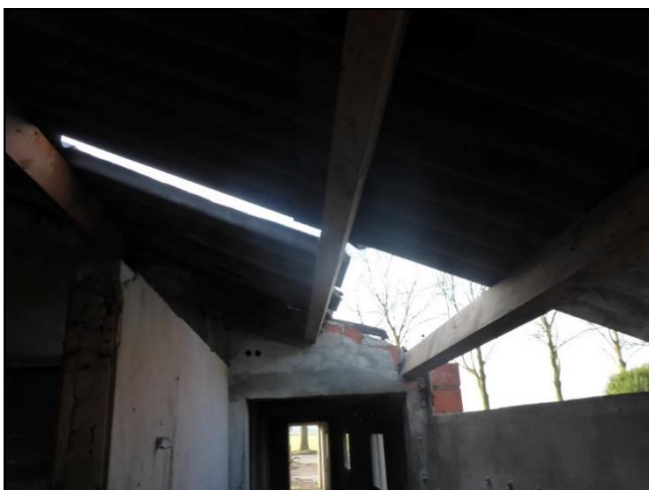
- Naar aanleiding van stormschade aan het golfplaten dak (M01AA) van schuur 1 zijn er restanten in, op en naast de schuur (M01AZ 8.2.11 & 8.2.12) terecht gekomen. Deze zijn in dit rapport opgenomen met de benodigde SMA-rt.

Foto 46: Op en naast schuur 1: Restanten golfplaten (M01AZ)

**De aangetroffen restanten golfplaten (M01AZ 8.2.12) in de schuur dienen in openluchtsituatie risicoklasse 2 te worden gesaneerd gelijktijdig met de sanering van het golfplaten dak (M01AA). Dit volgens het standpunt d.d. 31 januari 2018 van het I-SZW welke geldt tot 1 juli 2018 m.b.t. stormschade van asbesthoudende golfplaten daken.**

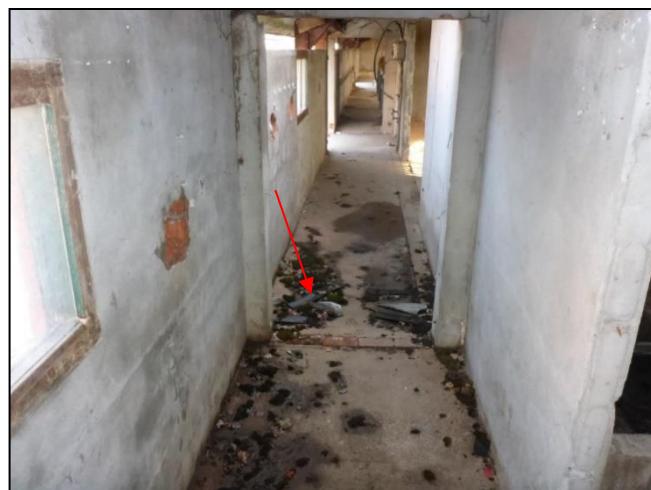
Foto 47: Schuur 1: Binnenzijde met stormschade

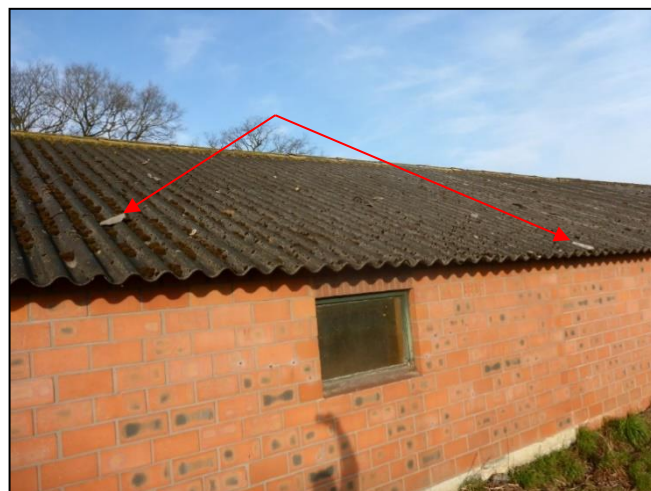
Foto 49: Schuur 1: Golfplaten dak incl. nok (M01AA)
