## INFORMATIEBLAD

Asbestinventarisatie o.b.v. het Werkveldspecifiek certificatieschema voor het Procescertificaat Asbestinventarisatie, zoals opgenomen in de Arbeidsomstandighedenregeling, Bijlage XIIIa

**Locatie :** Borculoseweg 18  
7141 VM Groenlo  
**Omschrijving :** bedrijven terrein Oldenhuis  
**Opdrachtgever :** Rouwmaat Groep  
Postbus 74  
7140 AB Groenlo

**Projectnummer:** 18BV18836 Versie: 00

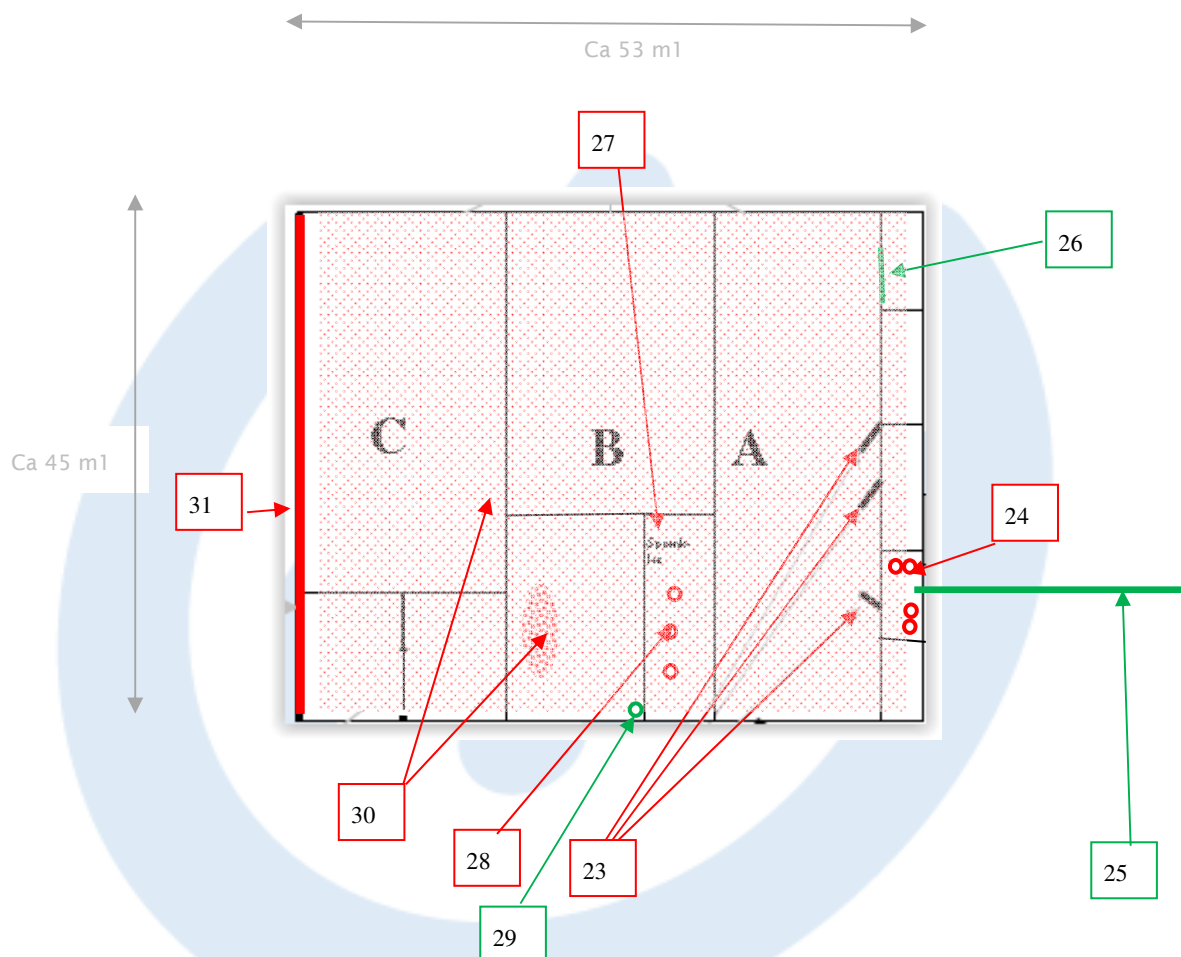
Loods/ binnenzijde

Bron 24 (pakkingen) zitten op diverse lokaties in hal A,B en C verspreid tussen leidingen

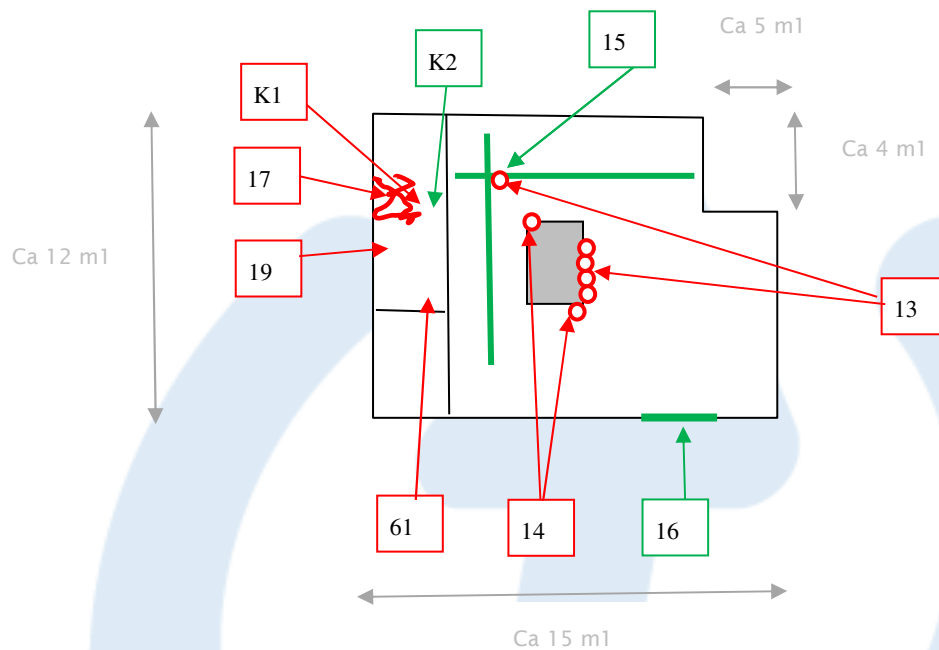
ketelgebouw/ schets

Bron 13 (pakkingen) zitten op diverse lokaties in de ruimte verspreid tussen leidingen en aan ketel

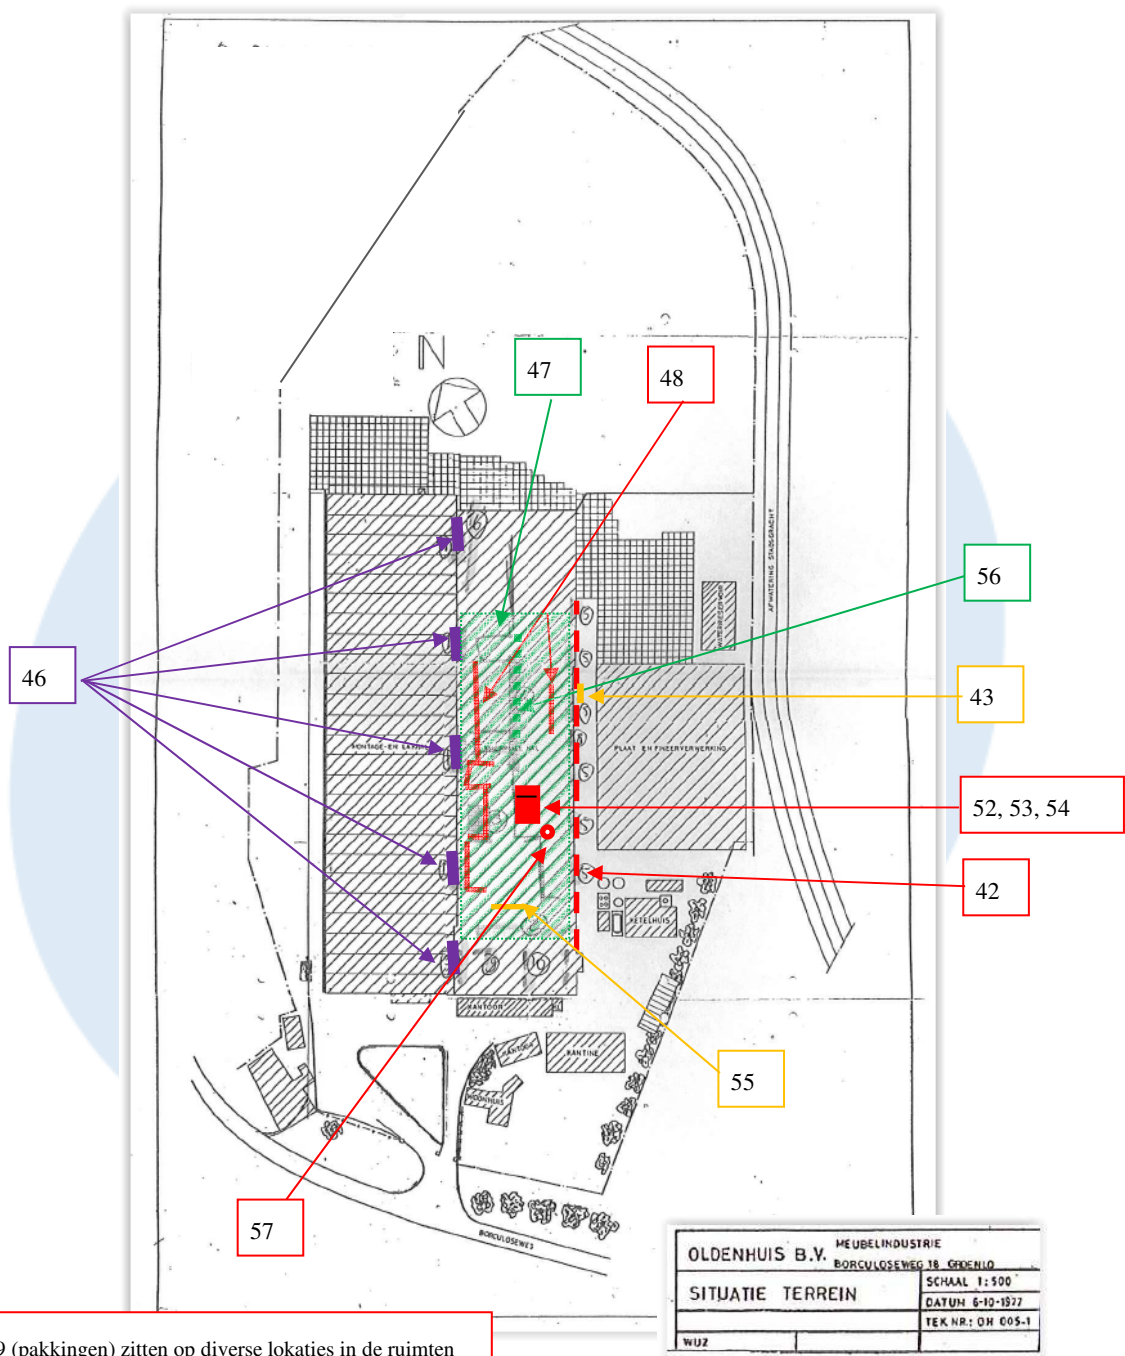
Bron 49 (pakkingen) zitten op diverse lokaties in de ruimten verspreid tussen leidingen

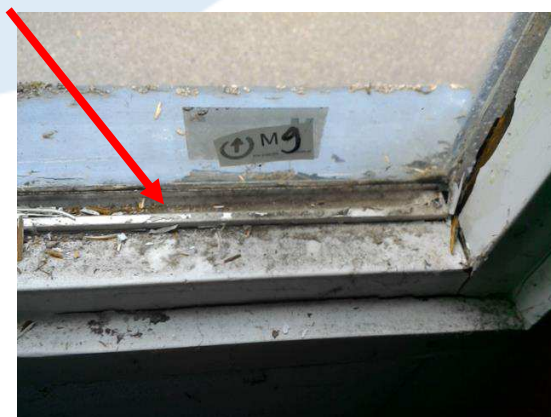
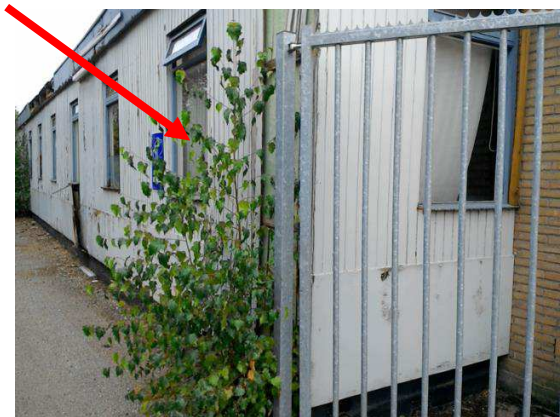
Foto 16 | Beglazingskit

Foto 17 | Beglazingskit

Foto 18 | Beglazingskit

Foto 19 | Beglazingskit

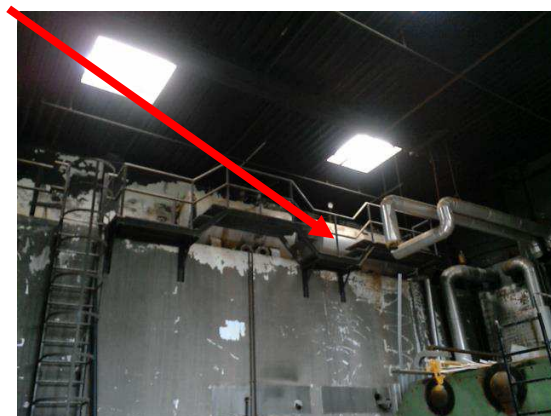
Foto 39 | Flenspakkingen

Foto 40 | Flenspakkingen

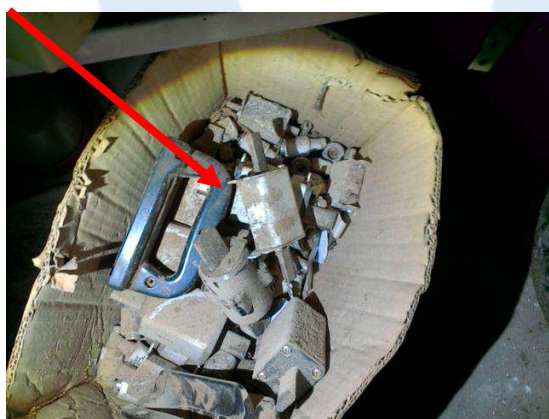
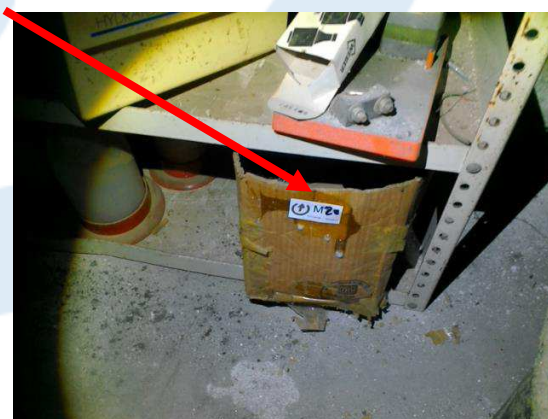
Foto 56 | Meszekeringen in magazijn

Foto 57 | Meszekeringen in magazijn

| <b>Saneringsurgentie</b> | Saneren op korte termijn is niet noodzakelijk.<br>Geadviseerd wordt het materiaal vóór sloop-<br>en/of renovatiewerkzaamheden te saneren |

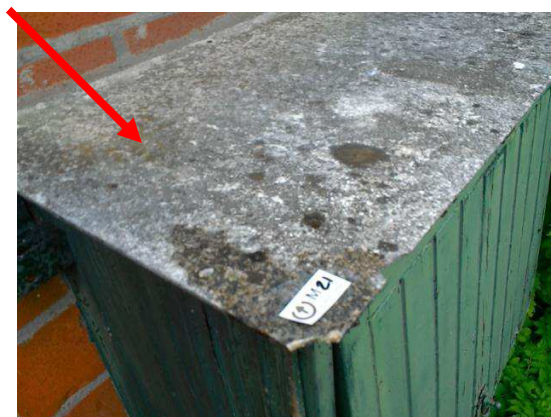
Foto 65 | Plaatje op kast zijgevel

Foto 66 | Plaatje op kast zijgevel

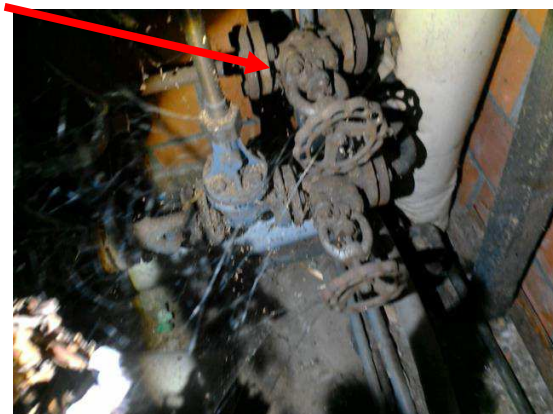
Foto 75 | Flenspakkingen

Foto 76 | Flenspakkingen

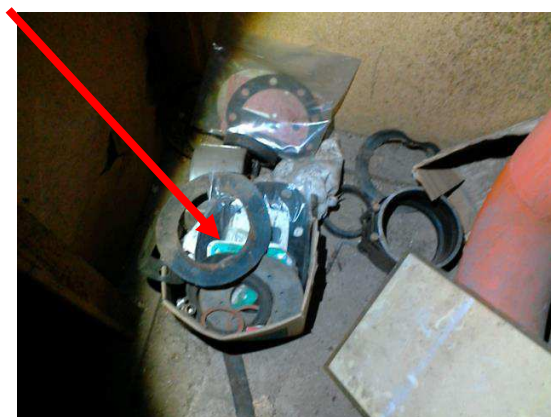
Foto 85 | Restanten flenspakkingen sprinklerruimte

Foto 86 | Restanten flenspakkingen sprinklerruimte

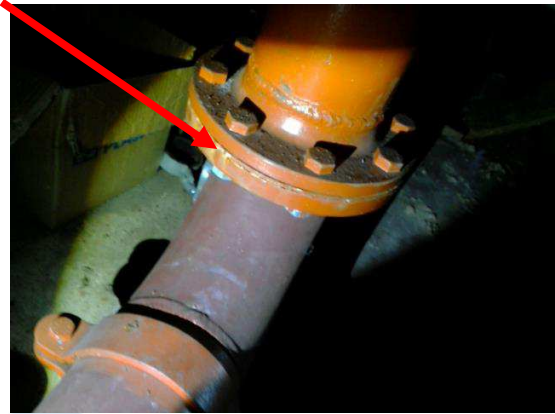
Foto 89 | Flenspakkingen sprinkler installatie

Foto 90 | Flenspakkingen sprinkler installatie

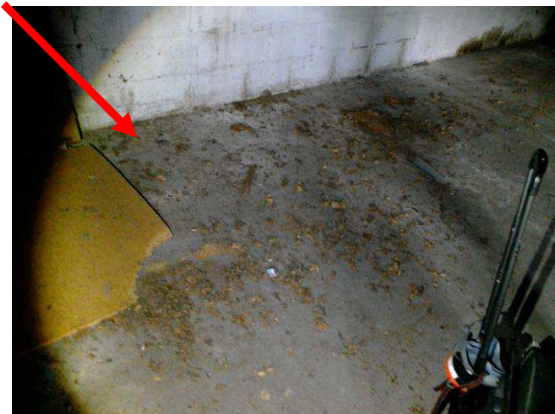
Foto 96 | Restanten stof afkomstig van zachtboard plafonds

Foto 97 | Restanten stof afkomstig van zachtboard plafonds

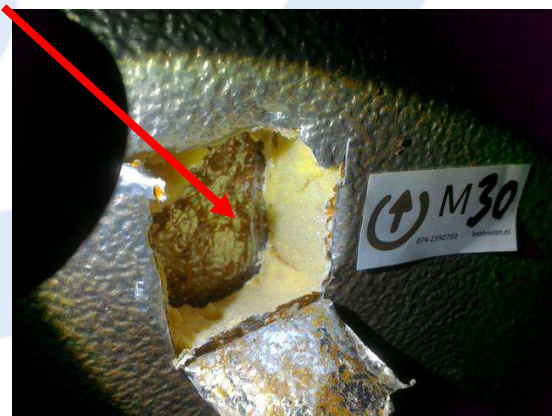
Foto 99 | Isolatie achter damwand

Foto 100 | Isolatie achter damwand

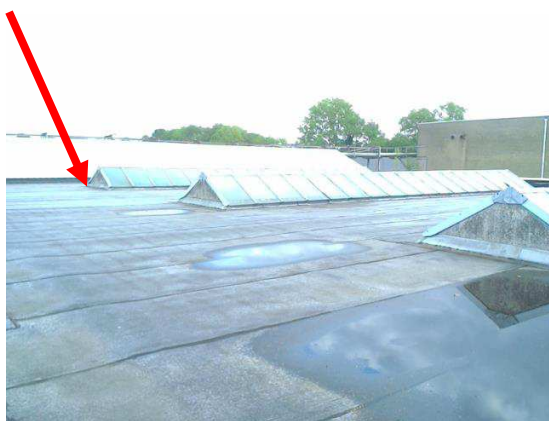
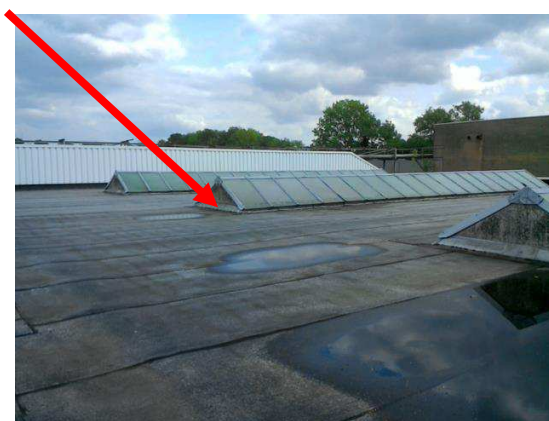
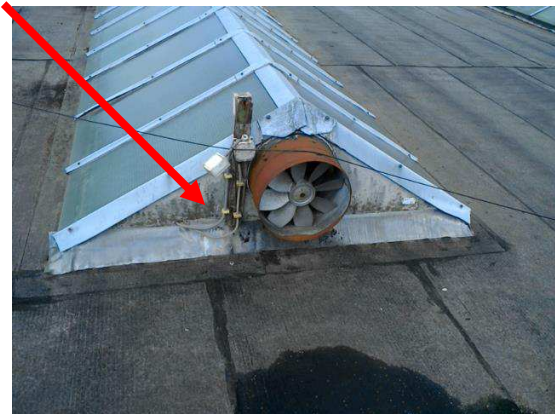
Foto 103 | Beplating kopgevels lichtkoepels

Foto 104 | Beplating kopgevels lichtkoepels

Foto 105 | Beplating kopgevels lichtkoepels

Foto 106 | Beplating kopgevels lichtkoepels

| <b>Saneringsurgentie</b> | Saneren op korte termijn is noodzakelijk. Geadviseerd wordt om tot die tijd de ruimte af te sluiten en deze niet meer te betreden zonder gebruikmaking van asbest gerelateerde persoonlijke beschermingsmiddelen. De ruimte is gemarkeerd middels een waarschuwingsticker. Tevens wordt u geadviseerd een aanvullend risicobeoordelingsonderzoek, conform NEN 2991, uit te laten voeren naar de mogelijke risico's voor de gebruikers van het gebouw en om een eventuele verontreiniging met asbestvezels in het stof in kaart te brengen. |

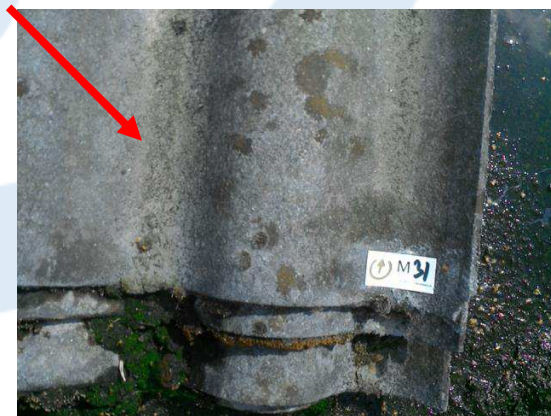
Foto 107 | Golfplaten op het dak

Foto 108 | Golfplaten op het dak

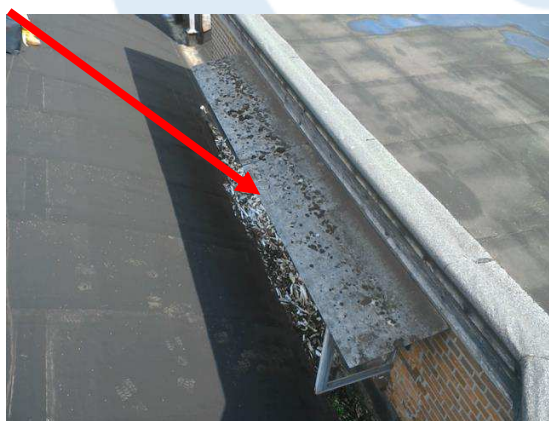
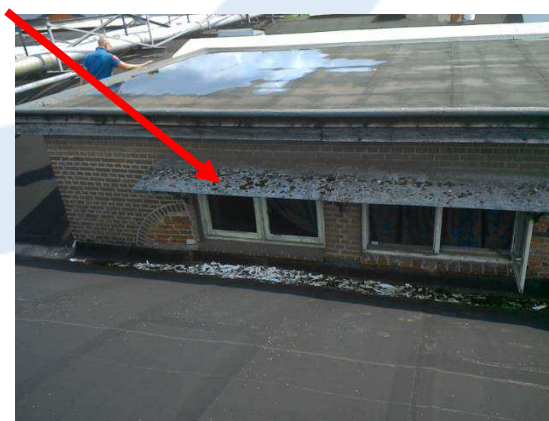
Foto 109 | Beplating zonnescerm

Foto 110 | Beplating zonnescerm

| <b>Saneringsurgentie</b> | Saneren op korte termijn is niet noodzakelijk.<br>Geadviseerd wordt het materiaal vóór sloop- en/of renovatiewerkzaamheden te saneren |

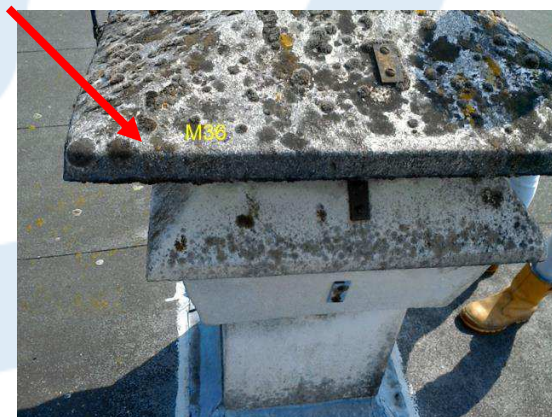
Foto 125 | Ventilatiekokers

Foto 126 | Ventilatiekokers

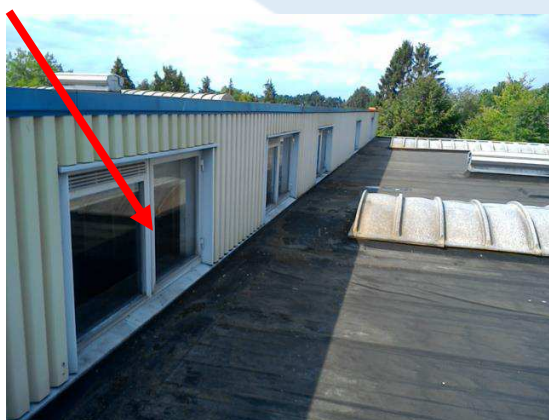
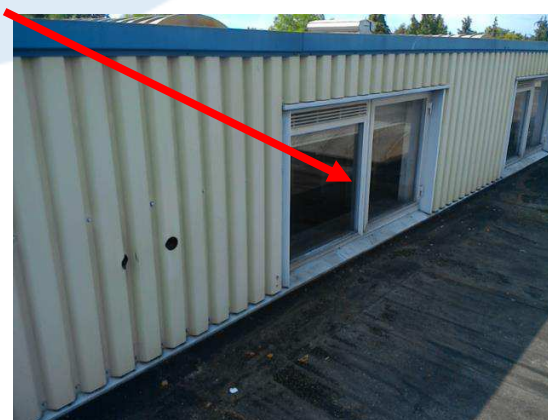
| <b>Opmerkingen</b> | Betreft kit en of resten achter aluminium lijsten |

Foto 131 | Beglazingskit

Foto 132 | Beglazingskit

| <b>Saneringsurgentie</b> | Saneren op korte termijn is niet noodzakelijk. Geadviseerd wordt het materiaal vóór sloop- en/of renovatiewerkzaamheden te saneren |

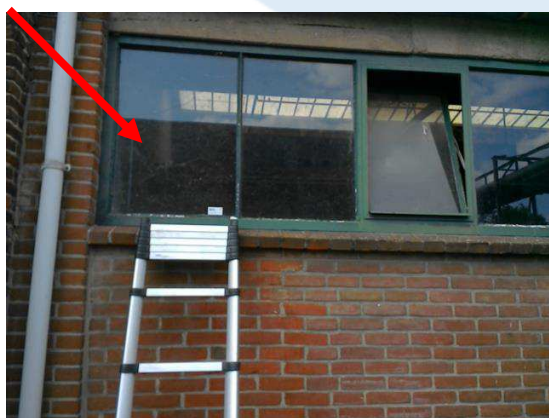
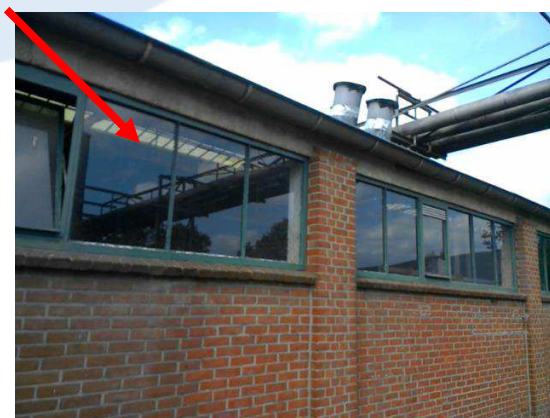
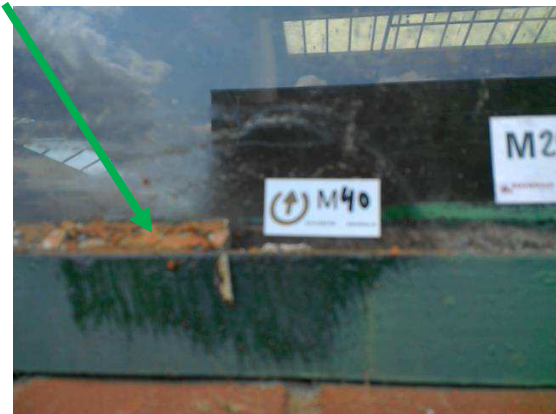
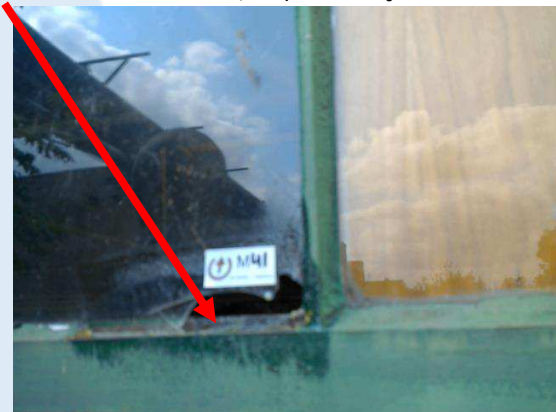
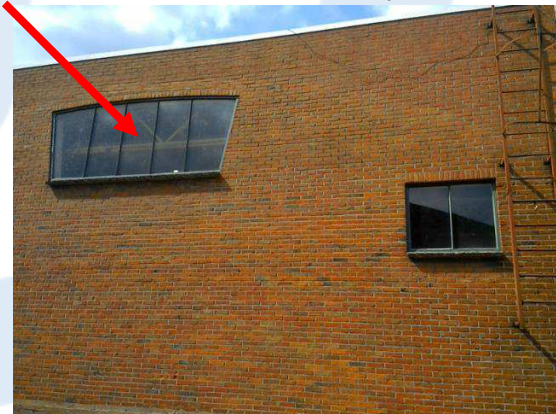
| <b>Opmerkingen</b> | het betreft hier de kit tussen glas en sponning (monster m41) |

Foto 141 | Stopverf kozijnen

Foto 142 | Stopverf kozijnen

Foto 143 | Stopverf kozijnen

Foto 144 | Stopverf kozijnen

Foto 145 | Stopverf kozijnen

Foto 146 | Stopverf kozijnen

Foto 147 | Stopverf kozijnen

Foto 148 | Stopverf kozijnen

| <b>Saneringsurgentie</b> | Saneren op korte termijn is niet noodzakelijk. Geadviseerd wordt het materiaal vóór sloop- en/of renovatiewerkzaamheden te saneren |

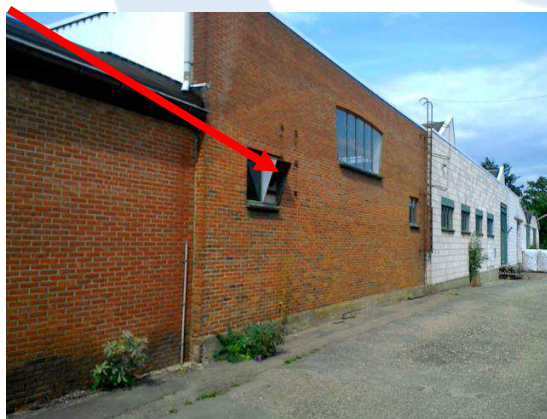
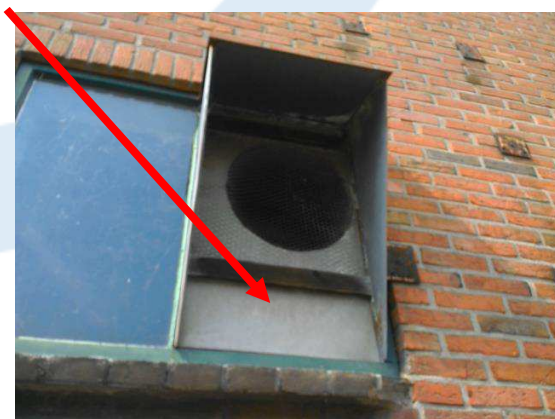
Foto 149 | Plaatje in ventilatiekoker zijgevel

Foto 150 | Plaatje in ventilatiekoker zijgevel

| <b>Saneringsurgentie</b> | Saneren op korte termijn is niet noodzakelijk. Geadviseerd wordt het materiaal vóór sloop- en/of renovatiewerkzaamheden te saneren |

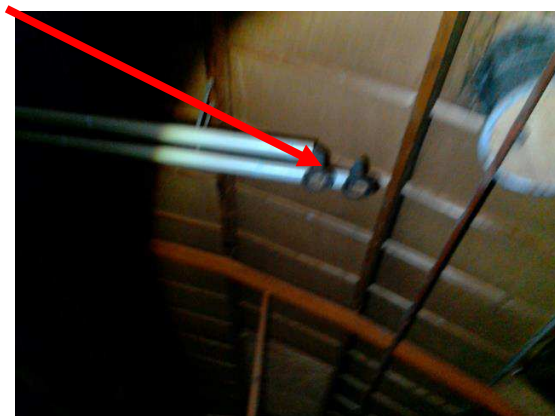
Foto 165 | Flenspakkingen

Foto 166 | Flenspakkingen

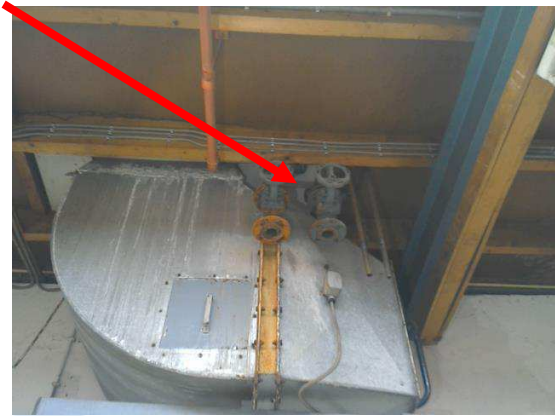
Foto 175 | Flenspakkingen

Foto 176 | Flenspakkingen

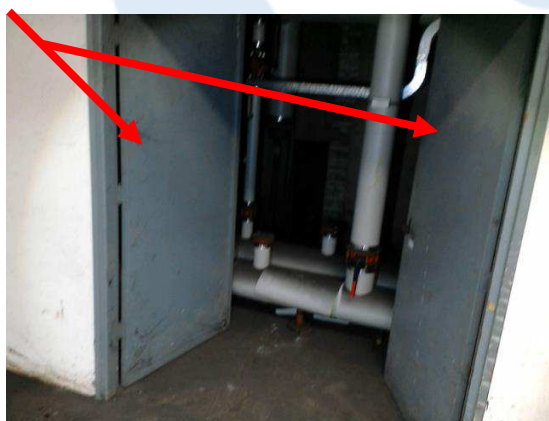
Foto 188 | Beplating op deuren technische ruimten

| <b>Saneringsurgentie</b> | Saneren op korte termijn is niet noodzakelijk.<br>Geadviseerd wordt het materiaal vóór sloop- en/of renovatiewerkzaamheden te saneren |

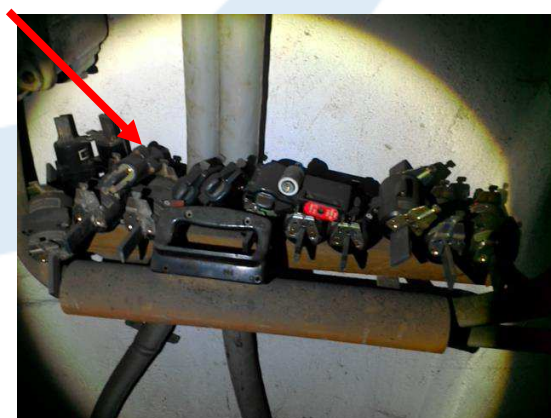
Foto 189 | Meszekeringen in magazijn

Foto 190 | Meszekeringen in magazijn

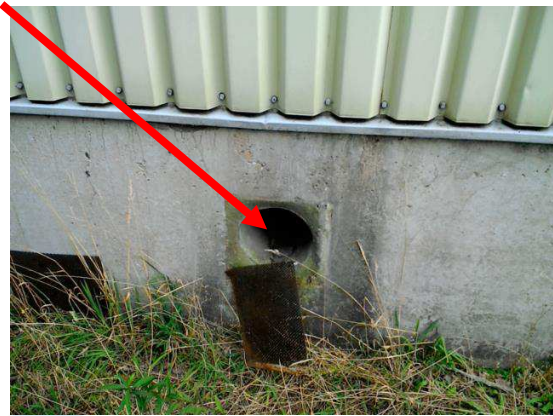
Foto 203 | Mantelbuis

Foto 204 | Ventilatiebuis

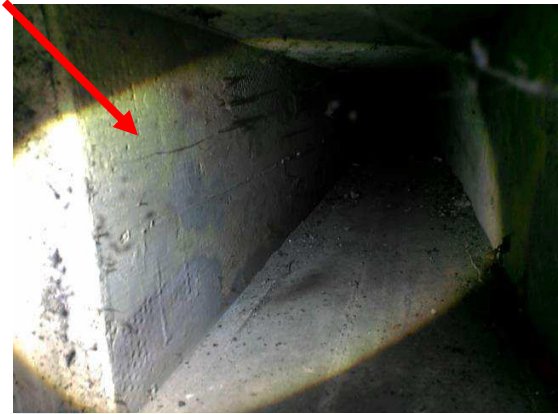
Foto 207 | Ventilatiekokers

Foto 208 | Ventilatiekokers

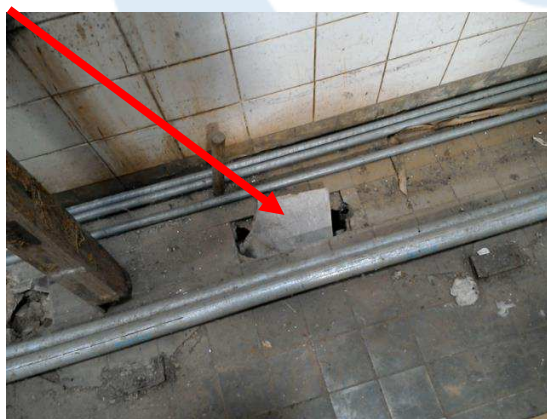
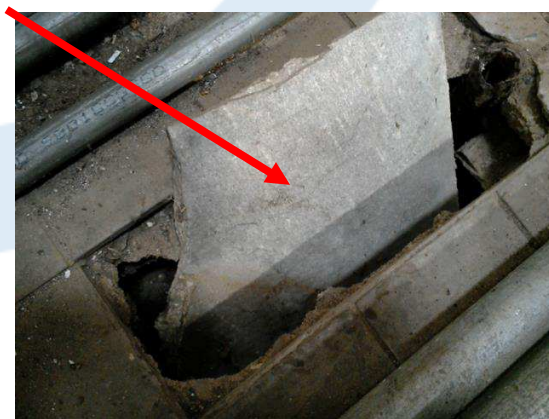
Foto 215 | Los plaatje

Foto 216 | Los plaatje

| <b>Saneringsurgentie</b> | Saneren op korte termijn is niet noodzakelijk.<br>Geadviseerd wordt het materiaal vóór sloop- en/of renovatiewerkzaamheden te saneren |

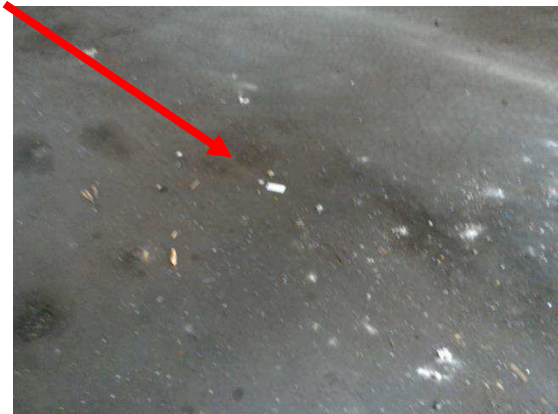
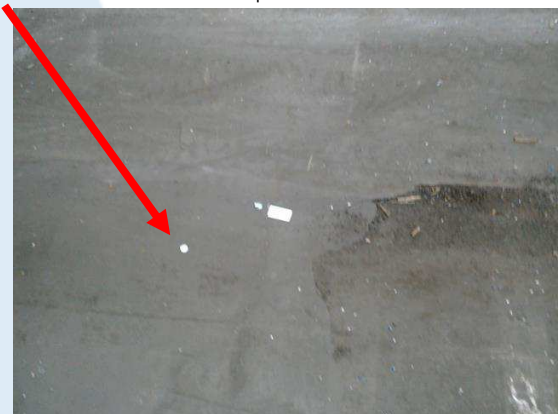
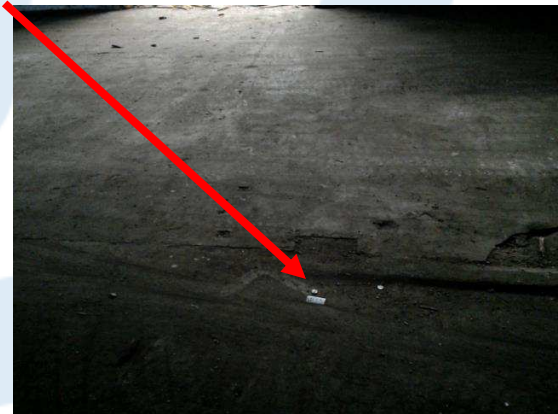
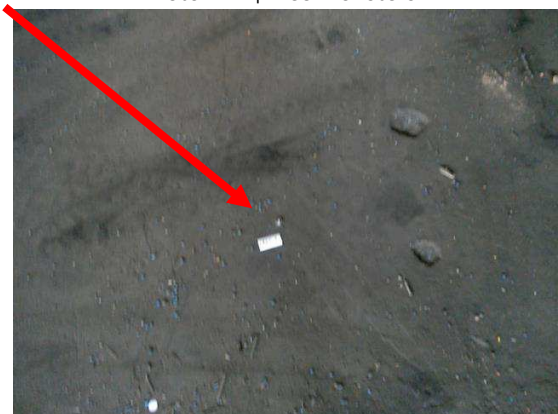
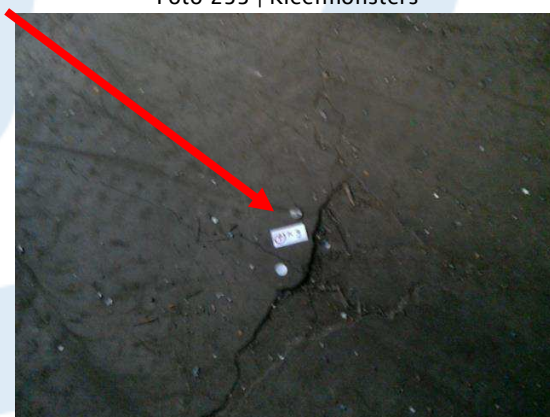
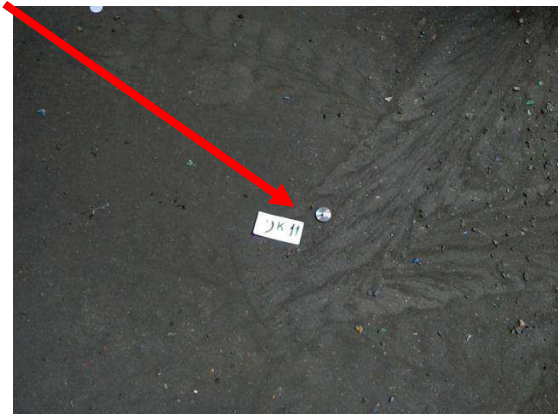
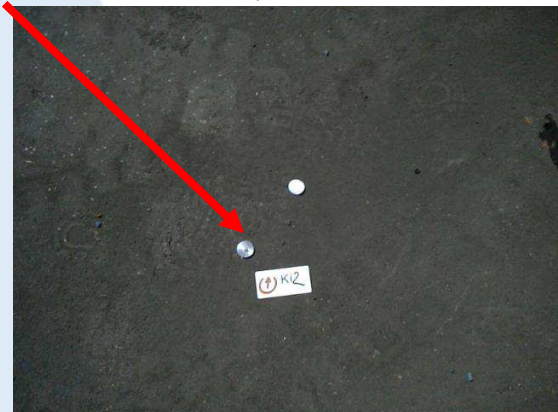
Foto 222 | Kleefmonsters

Foto 223 | Kleefmonsters

Foto 224 | Kleefmonsters

Foto 225 | Kleefmonsters

Foto 226 | Kleefmonsters

Foto 227 | Kleefmonsters

Foto 228 | Kleefmonsters

Foto 229 | Kleefmonsters

Foto 234 | Kleefmonsters

Foto 235 | Kleefmonsters

Foto 238 | Kleefmonsters

Foto 239 | Kleefmonsters

Foto 240 | Kleefmonsters

Foto 241 | Kleefmonsters

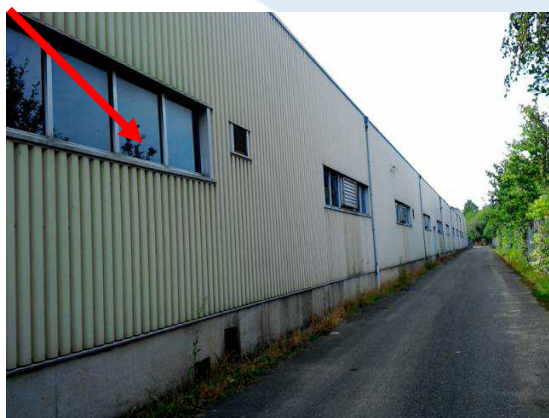
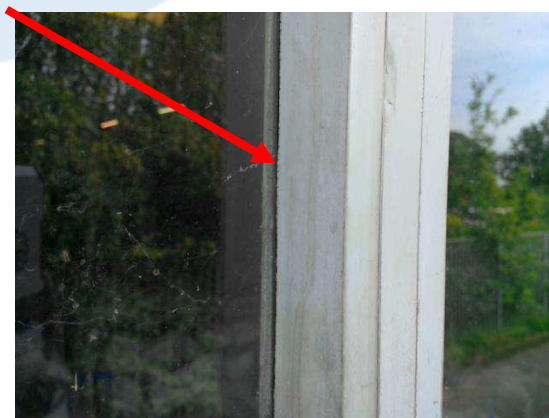
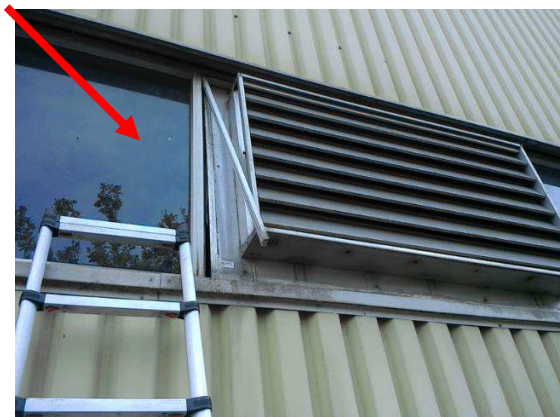
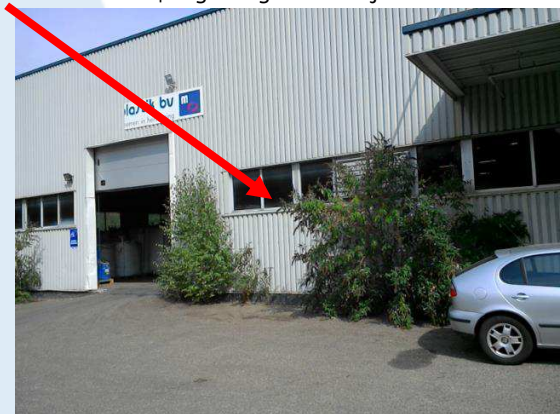
| <b>Opmerkingen</b> | Betreffen aluminium kozijnen; ook tpv de roosters |

Foto 246 | Beglazingskit hal zij- en voorkant

Foto 247 | Beglazingskit hal zij- en voorkant

Foto 248 | Beglazingskit hal zij- en voorkant

Foto 249 | Beglazingskit hal zij- en voorkant

Foto 250 | Beglazingskit hal zij- en voorkant

Foto 251 | Beglazingskit hal zij- en voorkant

| <b>Saneringsurgentie</b> | Saneren op korte termijn is niet noodzakelijk. Geadviseerd wordt het materiaal vóór sloop- en/of renovatiewerkzaamheden te saneren |

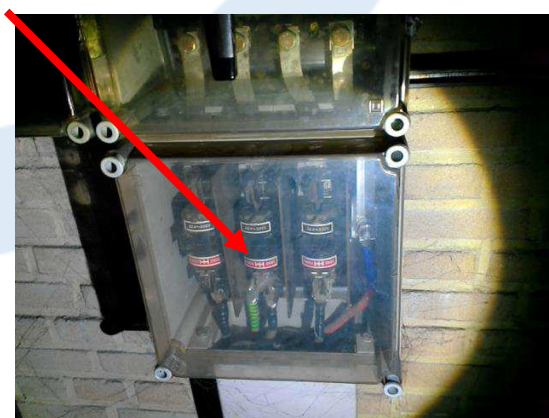
Foto 252 | Meszekeringen in hal

Foto 253 | Meszekeringen in hal

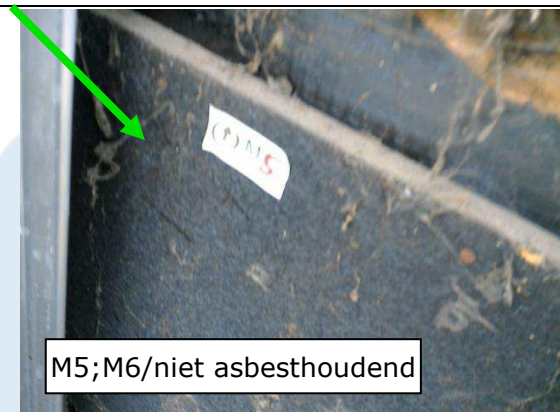
Foto 7 | Bitumen smeerlaag op houten gevelbeplating

Foto 8 | Bitumen smeerlaag op houten gevelbeplating

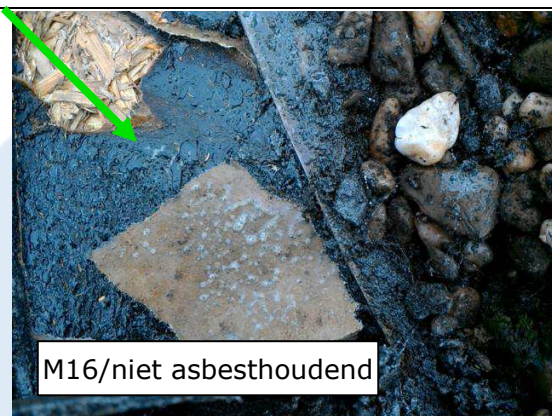
Foto 36 | Bitumen onderzijde stroplaten dak

Foto 37 | Bitumen onderzijde stroplaten dak
