## **Boom Effect Analyse**

Antoniushove Lichtenvoorde

Projectnummer: PFBV.18.BP.148

Project: Zorgorganisatie Careaz  
Antoniushove Lichtenvoorde

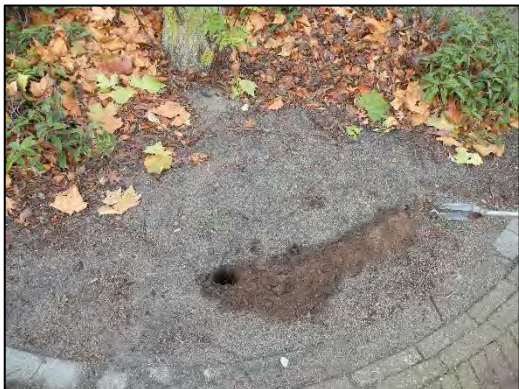
**Figuur 2: profielboring boom 4**

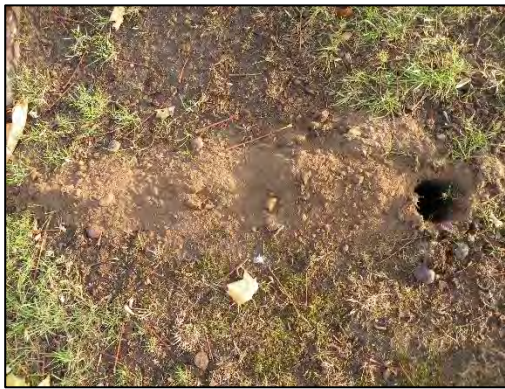
**Figuur 3: profielboring boom 12**

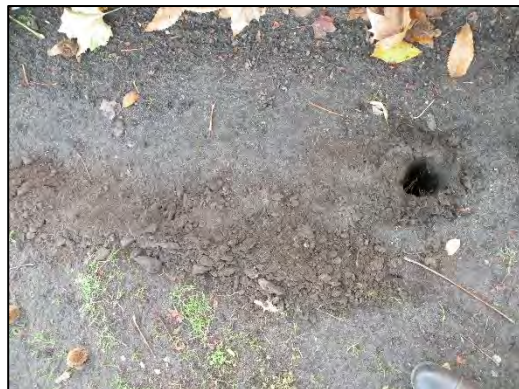
**Figuur 4: profielboring boom 6**

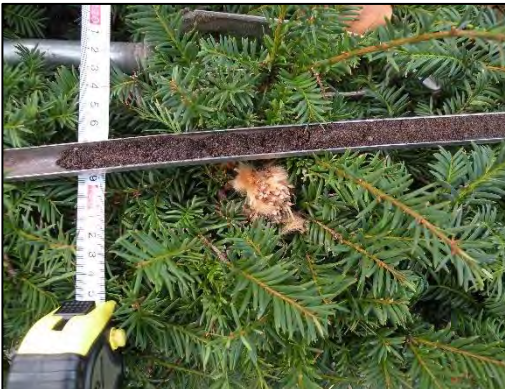
De boringen laten verschillende profielen zien. Over het algemeen gaat het om matig humusrijke zandgrond. Bij boom 1 t/m 3 is rijkere grond aanwezig.

**Figuur 5: rijkere grond bij boom 1**

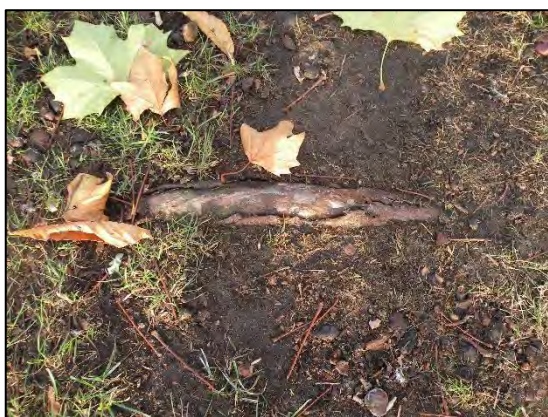
In de open grond is tot een diepte van ca. 100 cm, beworteling aangetroffen. De grootste hoeveelheid wortels bevindt zich in de bovengrond. Een aantal bomen is zeer oppervlakkig geworteld. De bomen die in de nabijheid van de bestrating staan vertonen nauwelijks wortelopdruk.

**Figuur 6: oppervlakkige wortels boom 12**

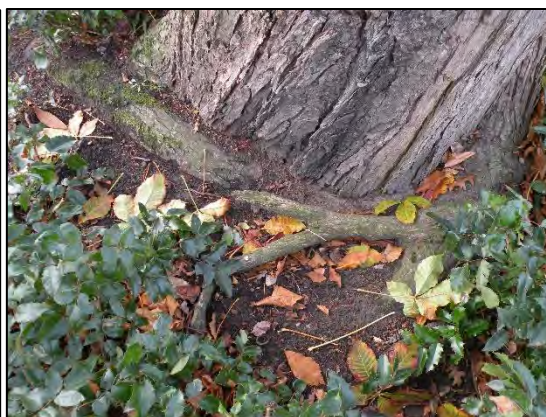
**Figuur 7: wortels boom 6**

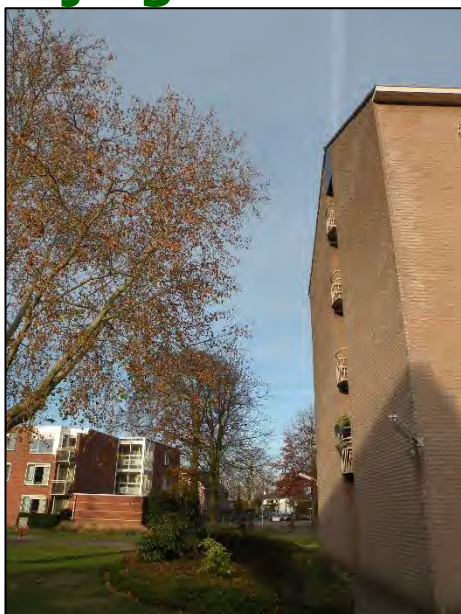
| nr | latijnse naam | nederlands | stamomtrek | kroondiam | hoogte | conditie | toekomstv | bijzonderheden |
|---|---|---|---|---|---|---|---|---|
| 13 | Platanus x hispanica | Plataan | 258 cm | 21 m | 21 m | Goed | > 15 jaar | zware zijarm met compensatie hout |

**Boom 13: nabij gebouw**

De bomen **5 – 6 – 7 – 13 – 22 – 23 – 24** krijgen te maken met de sloop van het huidige gebouw en de herinrichting. Om de bomen niet te beschadigen dient de sloop vanbinnen uit uitgevoerd te worden. Zo is de kans op schade aan de kronen van de bomen minimaal. Bij de herinrichting moet worden uitgegaan van de eisen gesteld in de algemene maatregelen bij werken rondom bomen. Afhankelijk van de huidige conditie en toekomstverwachting, geldt voor deze bomen:

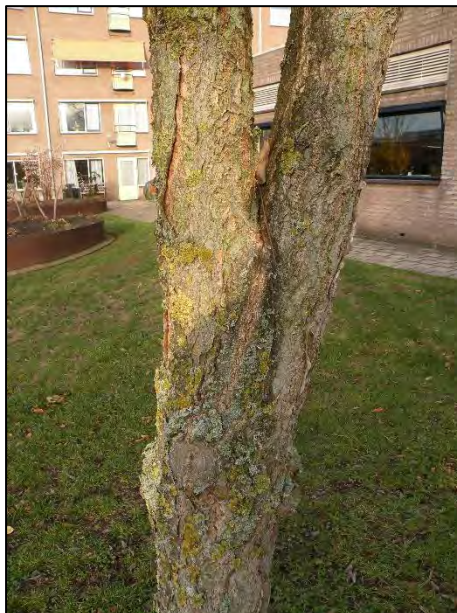
**Conclusie: Duurzame handhaving boom 16 (> 15 jaar) is negatief.**

| nr | latijnse naam | nederlands | stamomtrek | kroondiam | hoogte | conditie | toekomstv | bijzonderheden |
|---|---|---|---|---|---|---|---|---|
| 16 | Phellodendron amurense | Kurkboom | 69 cm | 6 m | 8 m | Redelijk | 5 - 10 jaar | plakoksel |

**Boom 16: plakoksel**

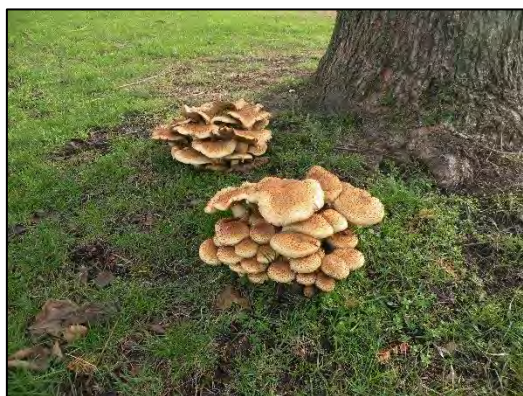
**Conclusie: Duurzame handhaving boom 21 (> 15 jaar) is positief.**

| nr | latijnse naam | nederlands | stamomtrek | kroondiam | hoogte | conditie | toekomstv | bijzonderheden |
|---|---|---|---|---|---|---|---|---|
| 21 | Catalpa bignonioides | Trompetboom | 174 cm | 17 m | 16 m | Goed | 5 - 10 jaar | aantasting schubbige bundelzwam |

**Boom 21: schubbe bundelzwam**

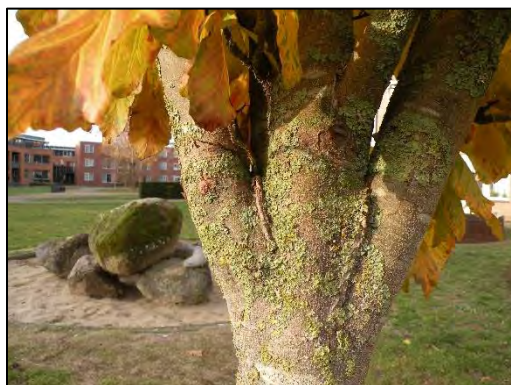
| nr | latijnse naam | nederlands | stamomtrek | kroondiam | hoogte | conditie | toekomstv | bijzonderheden |
|---|---|---|---|---|---|---|---|---|
| 15 | Parottia persica 'Vanessa' | IJzerhard | 35 cm | 2 m | 7 m | Goed | > 15 jaar | zware zijtakken, verplantbaar |

**Boom 15: zware zijtakken**

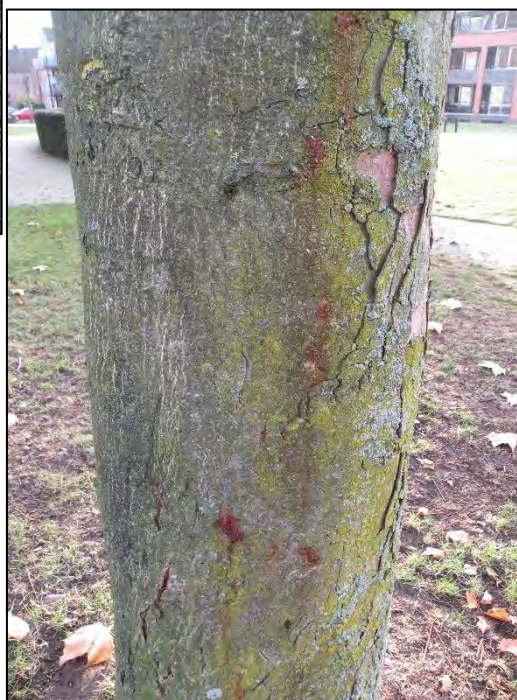
| nr | latijnse naam | nederlands | stamomtrek | kroondiam | hoogte | conditie | toekomstv | bijzonderheden |
|---|---|---|---|---|---|---|---|---|
| 12 | Aesculus hippocastanum cv | Paardenkastanje | 132 cm | 7 m | 14 m | Goed | 5 - 10 jaar | plakoksels en bloedingsziekte |

**Boom 12: bloedingsplekken**
