**RAPPORT**

Projectnummer: 00000  
Projectomschrijving: Beoordeling constructie woonboerderij Overkamp Winterswijkseweg 49 Vragender  
Deel | versie: 01 | 00  
Onderwerp: Beoordeling constructie  
Datum rapport: 06-03-2019  
Gewijzigd:  
Status: definitief  
Opdrachtgever: Familie Overkamp  
Winterswijkseweg 49  
7134 PN VRAGENDER  
ir H.A.B. te Lintelo  
Auteur:

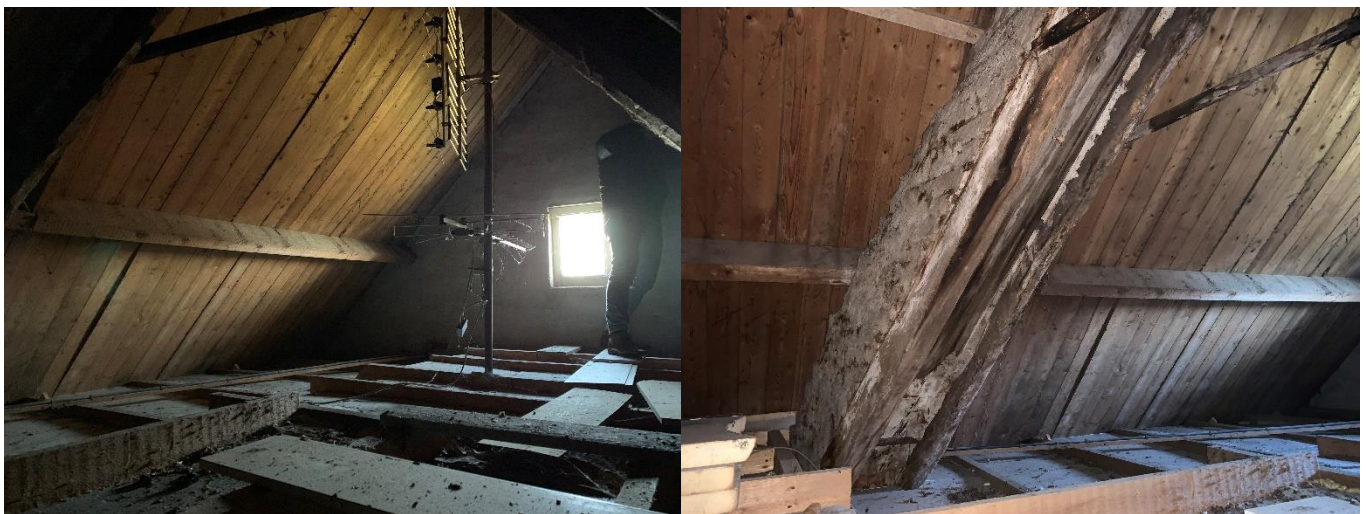
De gordingen hebben een veel te grote onderlinge afstand waardoor deze worden overbelast. De vuren dakdelen vervormen zichtbaar. Op onderstaande foto's is dit duidelijk te zien. De gordingen worden gedragen door een soort van middenspanst zoals op de rechter onderstaande foto is te zien. Dit spant is opgebouwd uit houten balken waarover de gemetselde schoorsteen is aangebracht. De gordingen zijn vervolgens weer op het metselwerk opgelegd.

Om aan de huidige eisen voor veiligheid te kunnen voldoen wordt geadviseerd de dakconstructie te vervangen. Dit nog los van het feit dat bij hergebruik van de woonboerderij ook de thermische eisen moeten worden aangepast aan deze tijd. Wanneer gekozen wordt voor isoleren van binnenuit dient ook de gehele kap versterkt te worden. Tevens zal dit isolatie technisch niet de beste oplossing zijn.

- Geadviseerd wordt de kapconstructie te vervangen zodat tevens een isolatiewaarden conform de huidige eisen en wensen kan worden gerealiseerd.
- Er dient een kimstrook aan te worden gebracht in de lintvoeg van het metselwerk ruim beneden vloerniveau. Dit bekend dat in ieder geval de betonvloeren verwijderd dienen te worden als ook het beschot van de houten vloeren. Na het verwijderen van het beschot is tevens een goede mogelijkheid de draagbalken te inspecteren.
- Het vochtprobleem op verdiepingsvloerniveau dient nader te worden onderzocht.
- Indien de draagbalken van de begane grondvloer aangetast zijn dienen deze te worden vervangen.

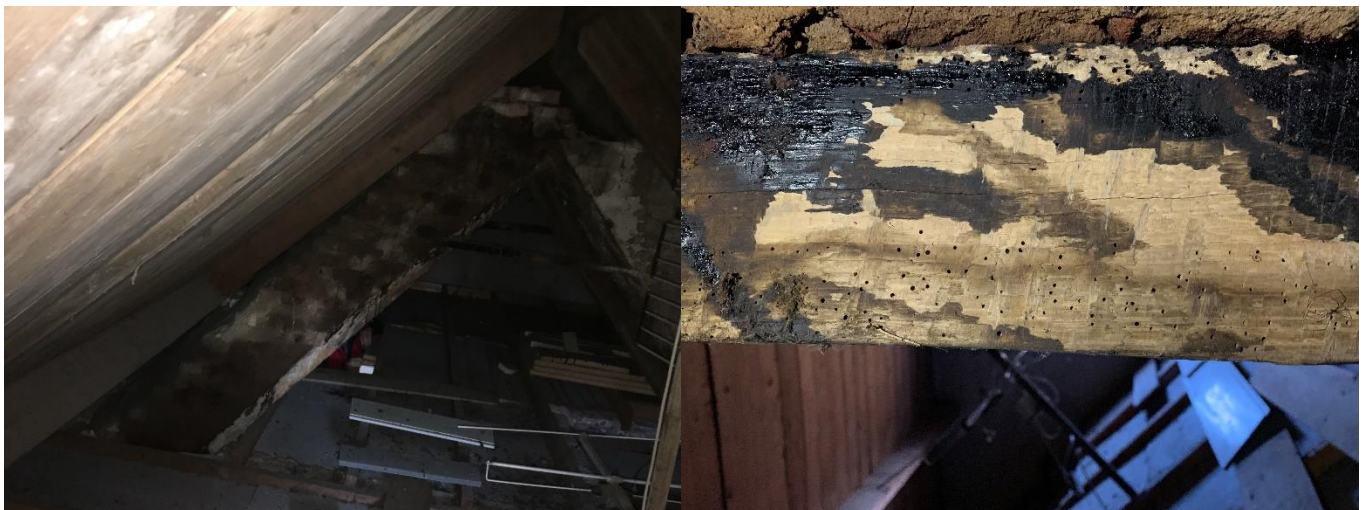
De staat van het spant is zeer slecht en onbetrouwbaar. Het spant is duidelijk aangetast door houtworm of ander ongedierte (zie onderstaande foto).

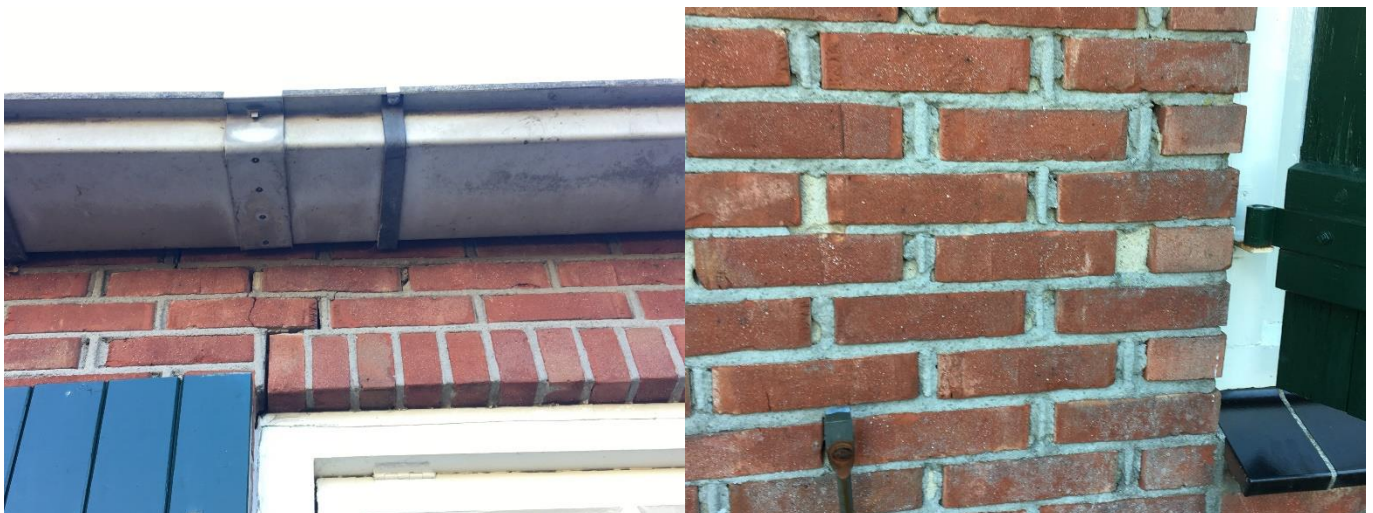
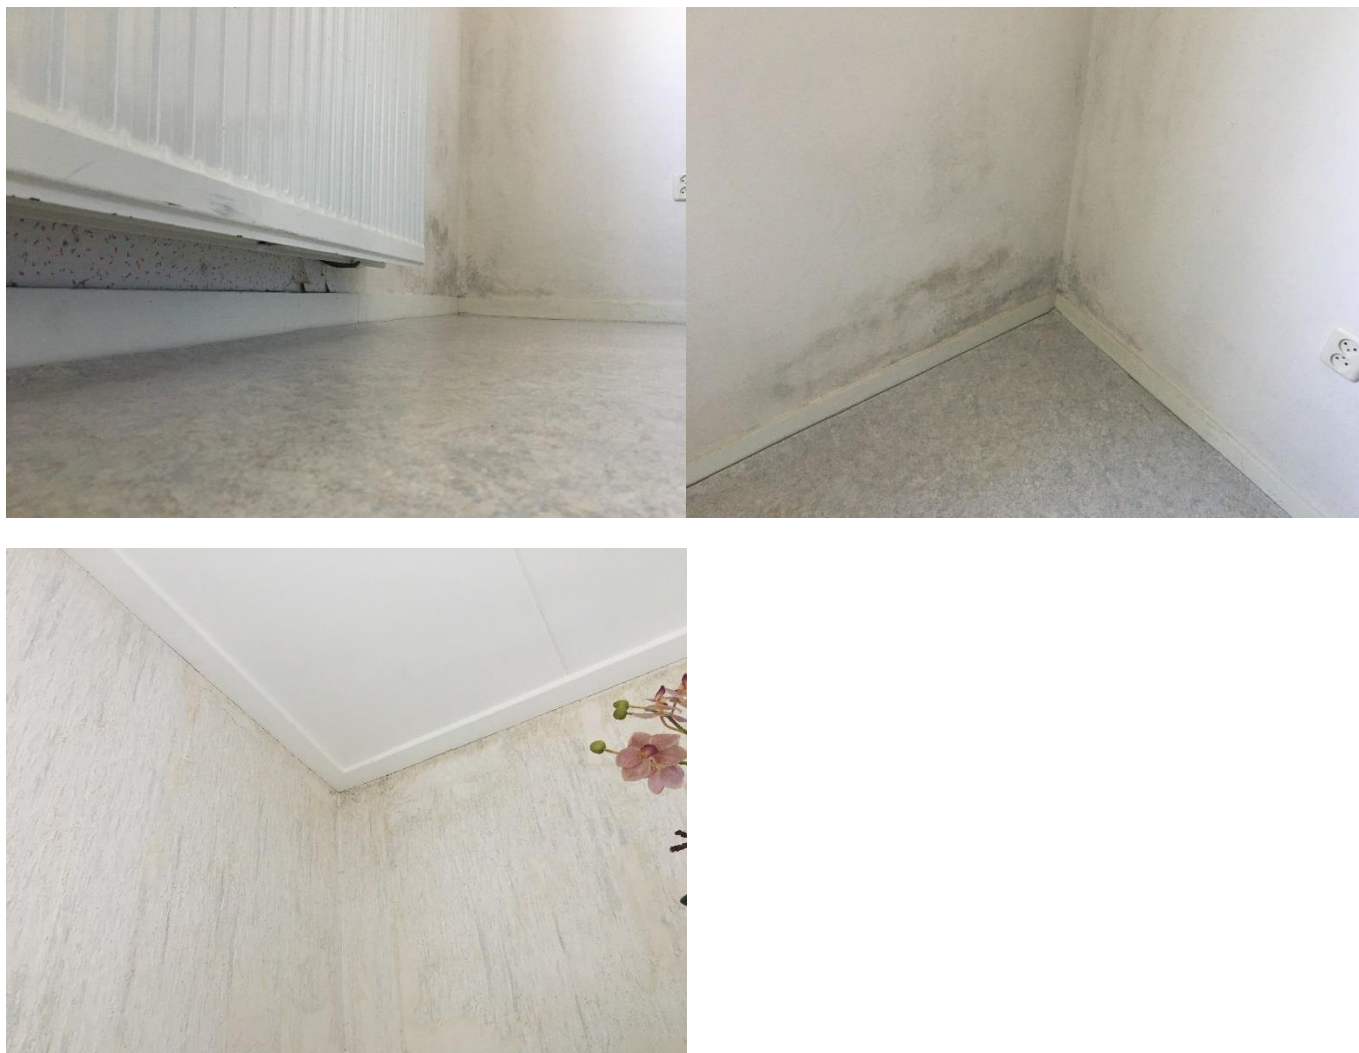
Het metselwerk is in redelijke staat en vertoont op enkele plekken scheurvorming (zie onderstaande foto's te illustratie). Het voegwerk dient op diverse plekken hersteld te worden. Een duidelijk probleem vormt het optrekkend vocht vanuit de fundering. Op diverse plekken zijn vochtvlekken aanwezig.

Het vochtprobleem op verdiepingsvloerniveau kan worden veroorzaakt door slechte spouwventilatie of eventueel plaatselijk een koppeling tussen binnen en buitenspouwblad als gevolg van valspectie. Ook kunnen verkeerd geplaatste spouwankers de oorzaak zijn. Dit dient nader te worden onderzocht.

- De constructieve staat van de kapconstructie is zeer slecht en dient te worden vervangen.
- De verdiepingsvloeren zijn in goede staat.
- Er bestaan twijfels over de staat van de begane grondvloer in verband met de aanwezigheid van vochtvlekken op de wanden direct boven vloerniveau.
- Het metselwerk binnenblad is zeer vochting. De oorzaak moet worden gezocht in het optrekken van vocht uit de fundering.

Om het vochtprobleem vanuit de fundering het hoofd te bieden wordt geadviseerd op een kimstrook aan te brengen in de lintvoeg van het metselwerk ruim beneden vloerniveau. Dit bekend dat in ieder geval de betonvloeren verwijderd dienen te worden als ook het beschot van de houten vloeren. Na het verwijderen van het beschot is tevens een goede mogelijkheid de draagbalken te inspecteren.
