Koetshuis behorende bij de "Wientjesvoort"

## Bouwkundige opname Winterswijkseweg 49 te Vragender

d.d. 08-03-2019

Opname datum : 08-03-2019  
Opgesteld door : ir. E. Lindenschot

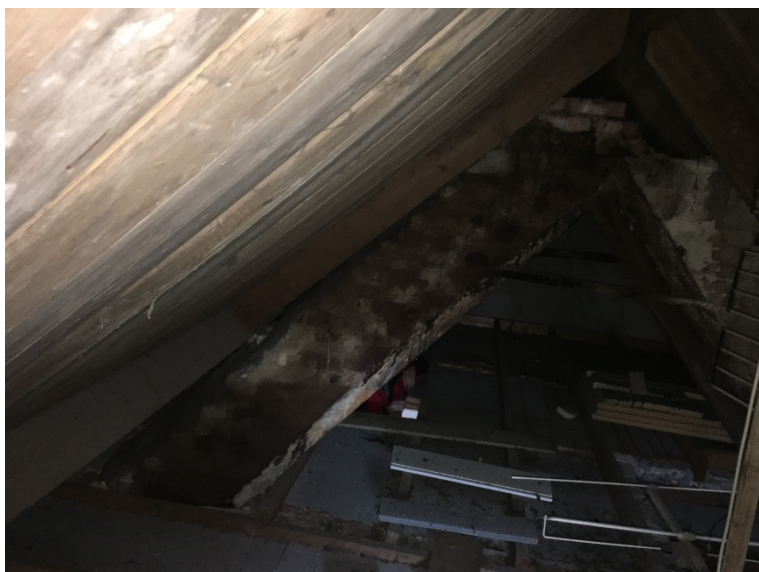
Foto 1

Kapconstructie

Bestaande kap hangt nu door.  
Isoleren zal extra belasting opleveren, dus niet mogelijk in huidige constructie.

- Geheel verzwaren/vervangen dak, ten behoeve van het isoleren van het hellende dak.
- Gehele buitengevel voorzien van na-isolatie. Dit is niet mogelijk in de huidige spouw, zeker ook gezien de vele vochtdoorslagplekken die nu al aanwezig zijn. Dus hier dient aan binnenzijde een nieuw isolatie pakket te worden aangebracht, waarbij extra aandacht aan de vochtplekken en dampdichtheid dient te worden besteed.  
Daarnaast dienen er koudebrug onderbrekingen te worden aangebracht in de binnen-spouwbladen en binnenwanden om optrekkend vocht vanuit te fundering te voorkomen.

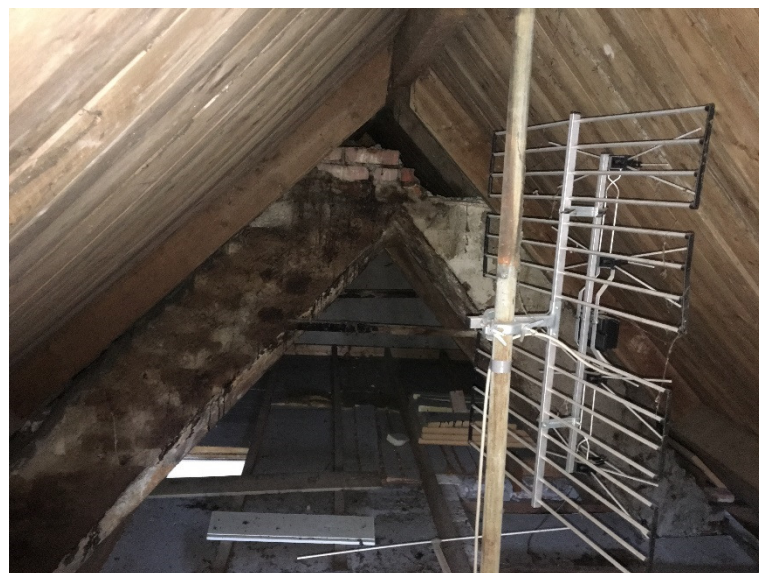
Foto 2

Schoorsteen

De schoorsteen is onderdeel van de draagconstructie van het dak.

Bestaande schoorsteen is gedeeltelijk verwijderd, geheel verwijderen of evenwicht herstellen.

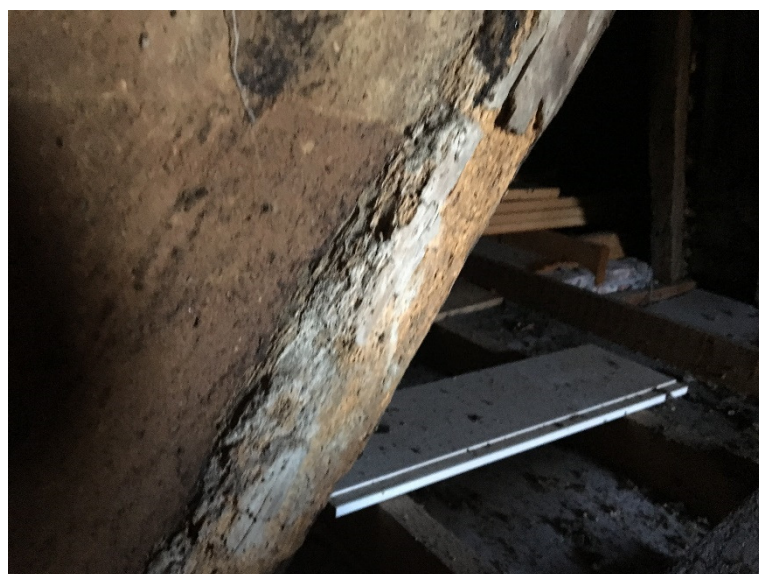
Foto 3

Schoorsteen, onderslag

Bestaande onderslagen zijn geheel aangetast door ongedierte.

- Om ruimtes op de beganegrond en/of verdieping samen te voegen dienen de gemetselde schoorsteenkanalen vanaf de beganegrond te worden verwijderd en de onderslagconstructie op de zolder te worden vervangen.

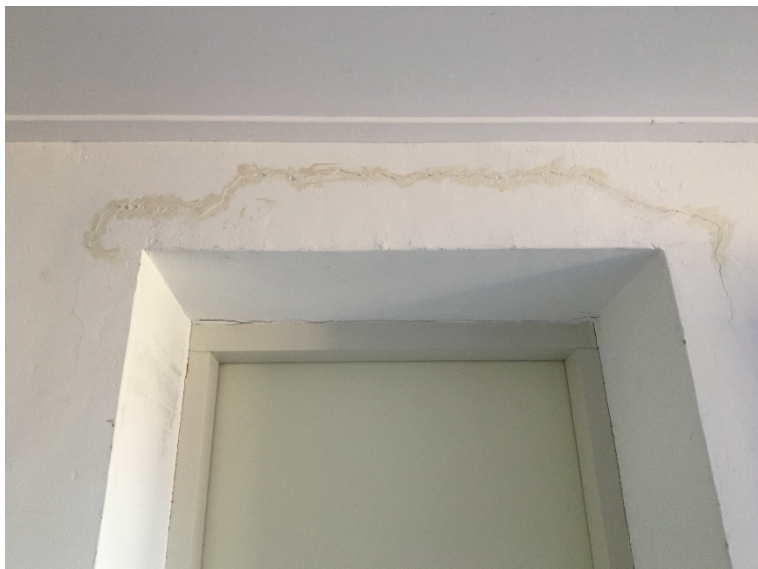
Foto 4

Scheurvorming

Scheur repareren, oorzaak onderzoeken.

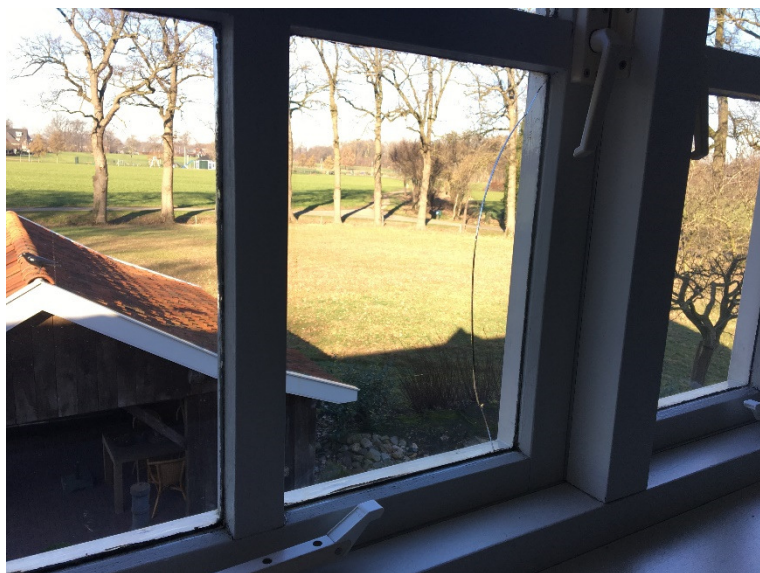
Foto 5

Kozijn dakkapel

Enkel glas vervangen voor HR++ beglazing. Kozijn hiervoor aanpassen/vervangen en voorzien van kierdichting.

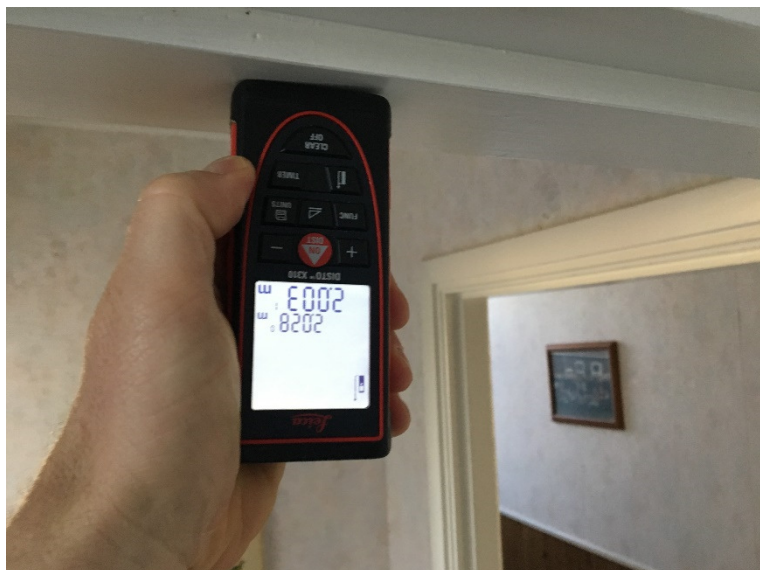
Foto 6

Hoogte deurkozijn en plafondhoogte

Bestaande vrije hoogte doorgangen binnendeuren zijn ca. 2,01m.

De plafondhoogtes van de slaapkamers op de verdieping zijn ca. 2,26m. Dit voldoet niet aan huidige normen maar vormt geen belemmering.

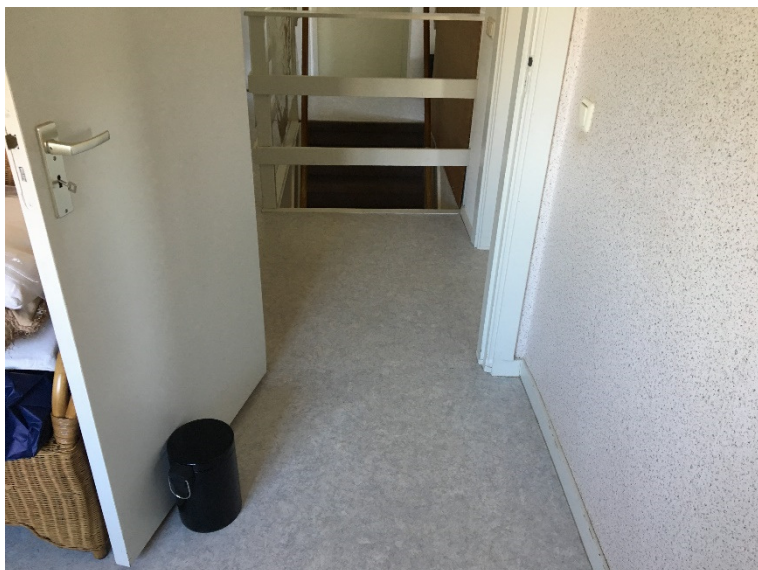
Foto 7

Deurkozijn

Vrije doorgangen voldoen niet aan geldende norm (85cm).

- Geheel herzien van de bestaande installatie naar de huidige maatstaven.
- Uitvlakken bestaande vloeren/drempels en het verbreden van bestaande kozijndoorgangen om een rolstoel toegankelijke woning te realiseren. De lage binnendeurkozijnhoogtes nog niet meegenomen.

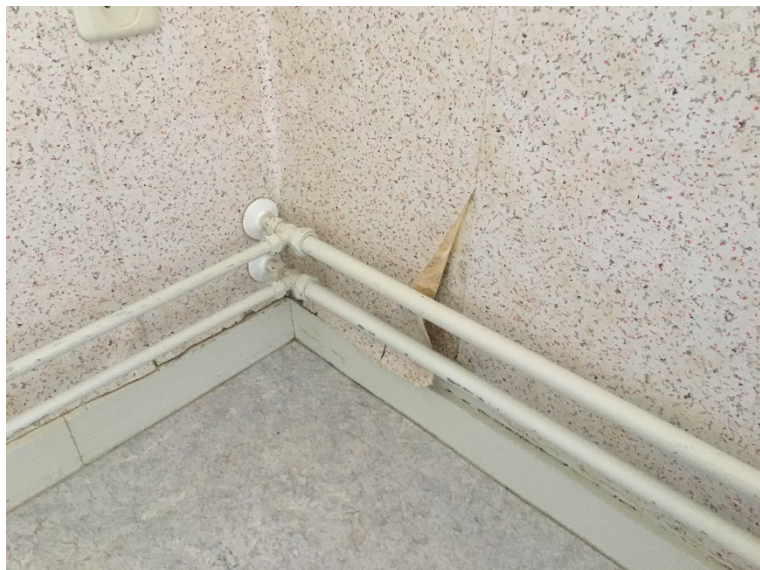
Foto 8

Wanden

Behang laat los vanwege vocht-/schimmelvorming.

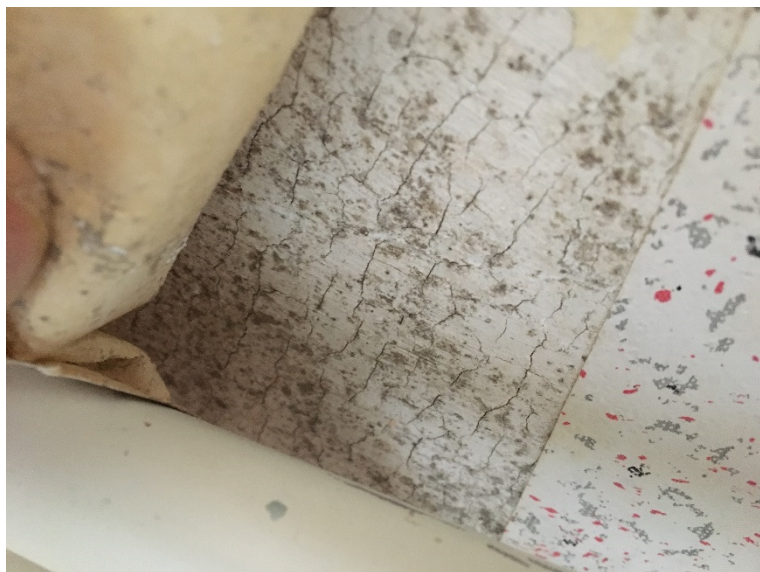
Foto 9

Wand

Detail schimmelvorming op verdieping.

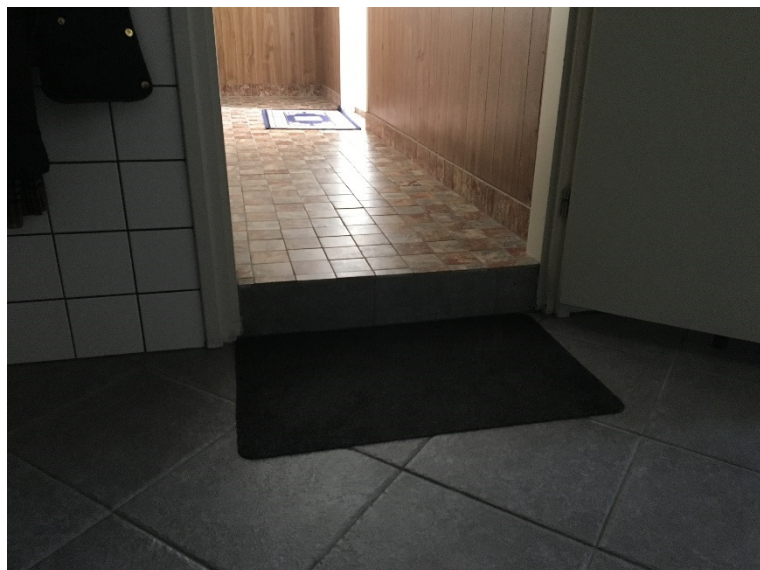
Foto 10

Hal

Forse opstap naar gang.

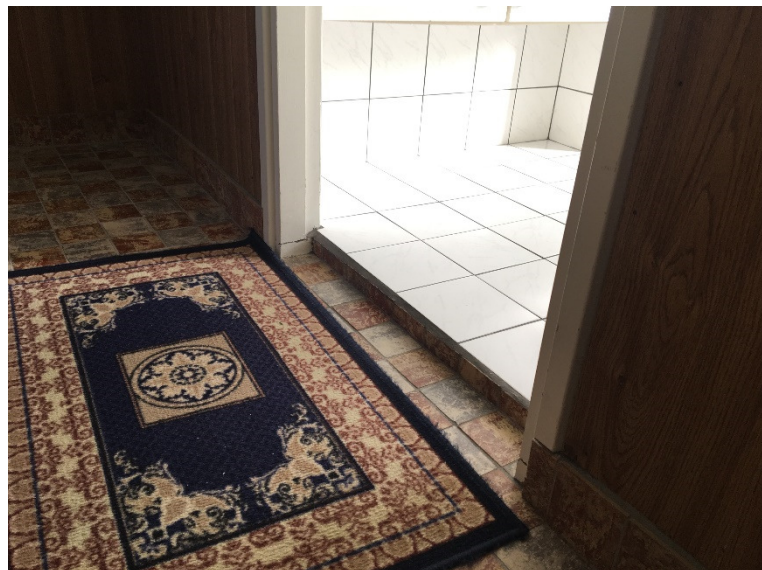
Foto 11

Badkamer

Opstap naar de badkamer.

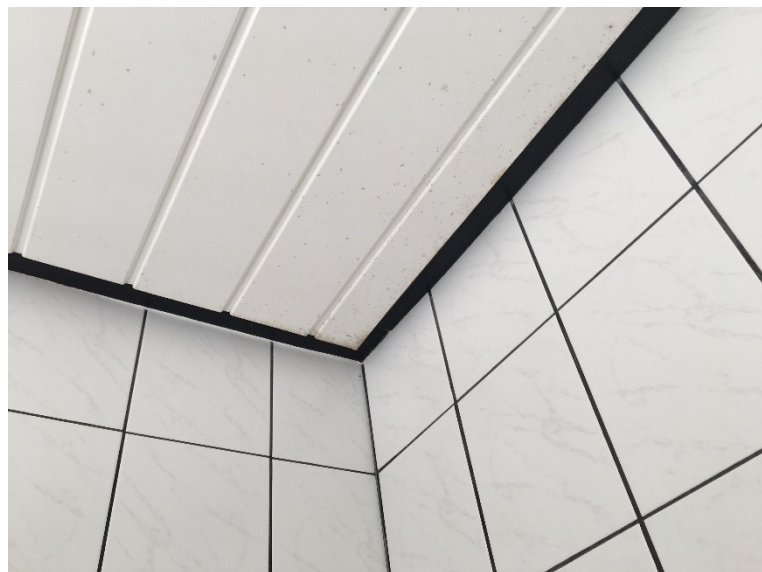
Foto 12

Badkamer

Vochtplekken in plafond. Geen ventilatie voorziening aanwezig in de ruimte.

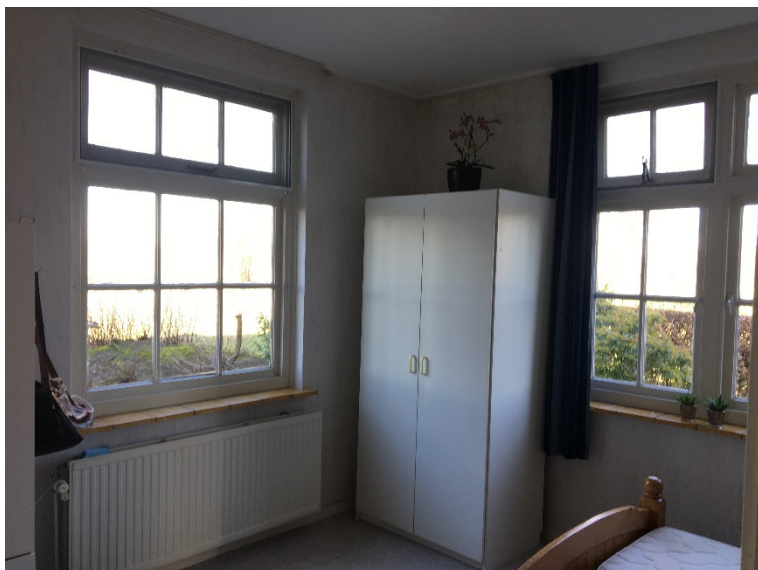
Foto 13

Slaapkamer

Beglazing vervangen door HR++ glas.  
Kozijnen hiervoor aanpassen/  
vervangen en voorzien van  
kierdichting.

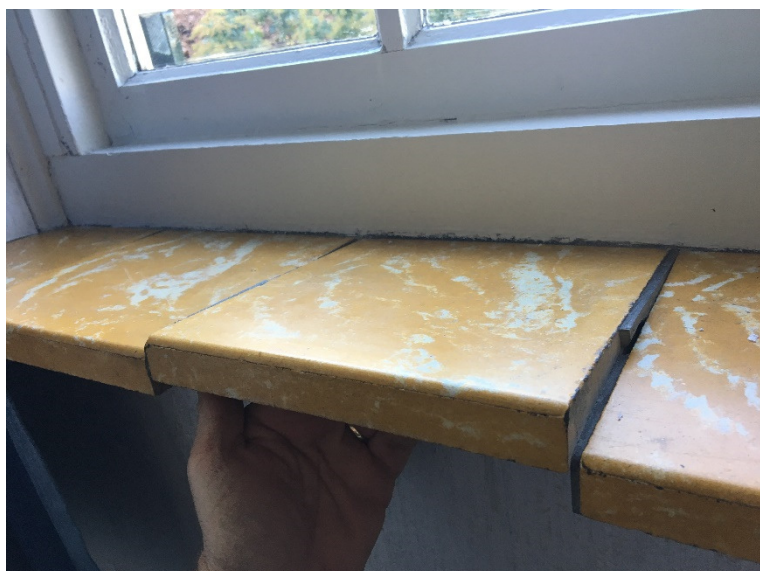
Foto 14

Vensterbank

Vensterbanken op diverse plekken  
beschadigd/loszittend.

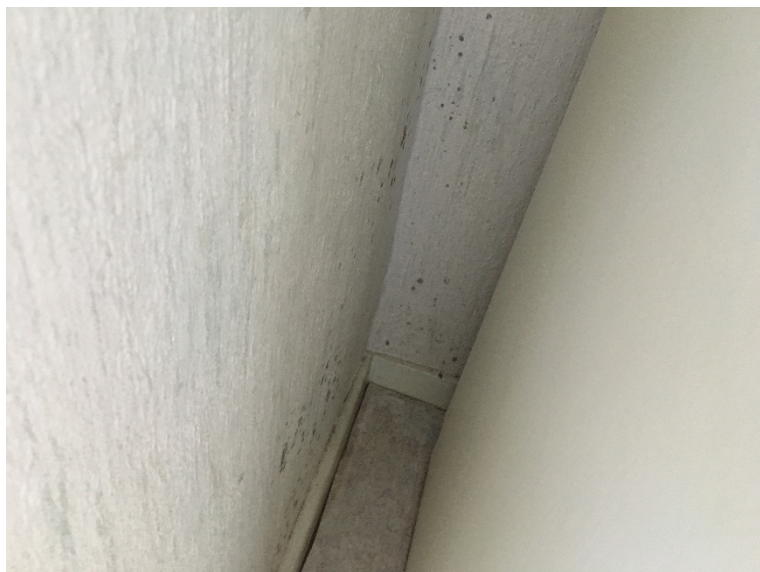
Foto 15

Slaapkamer

Vochtplekken in wand achter kast,  
gebrekkige ventilatie.

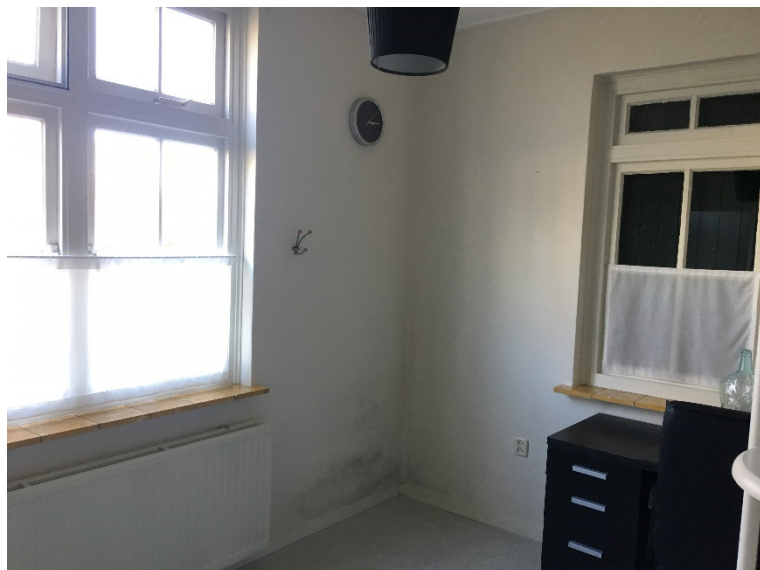
Foto 16

Hobbykamer

Vochtdoorslag op buitengevel.

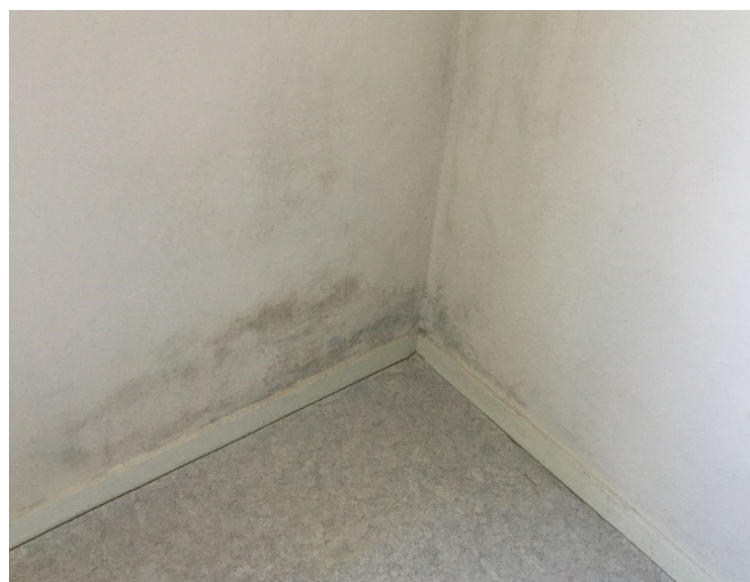
Foto 17

Hobbykamer

Detail vochtplek.

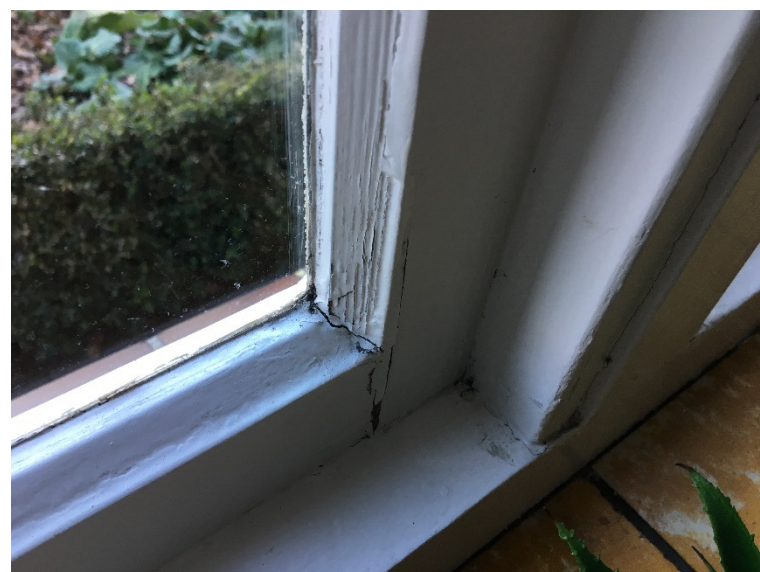
Foto 18

Slaapkamer

Gebrekkige staat van de kozijnen.  
Enkel glas, kierdichting ontbreekt.  
Veel kozijnen zijn in het verleden  
vermaakt/gewijzigd.

Hang- en sluitwerk voldoet niet aan  
minimaal SKG\*\*.

(indicatief voor het gehele voorhuis)

- De houten verdiepingsvloer voorzien van geluidsisolerende voorzieningen om geluidsoverlast op te heffen.
- Het vervangen van alle bestaande gevelopeningen door kozijnen met HR++ beglazing in kozijnen met kierdichting en SKG\*\*-beslag.

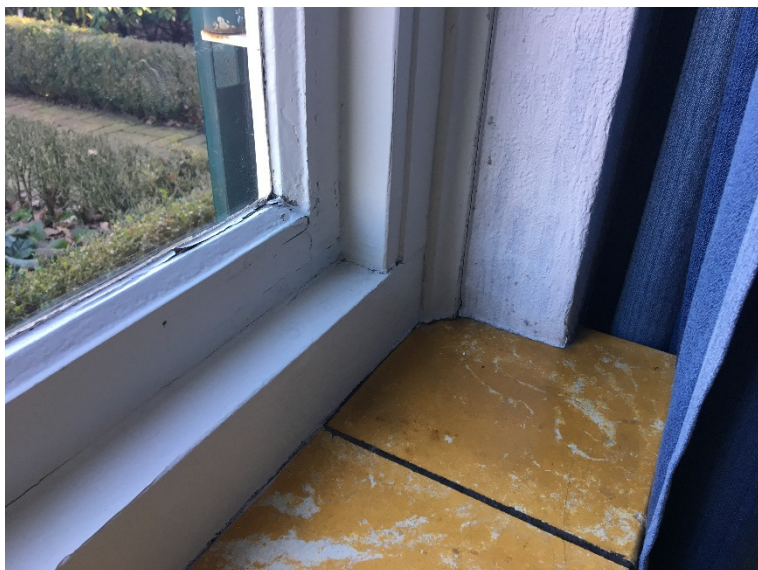
Foto 19

Slaapkamer

Gebrekkige staat van onderhoud kozijnen. Enkel glas. Zie ook foto 18.

(indicatief voor gehele gebouw)

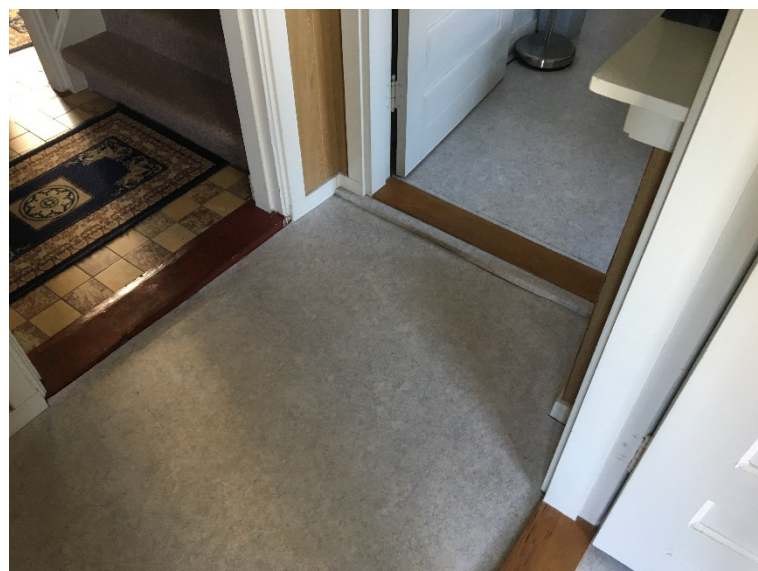
Foto 20

Hoogteverschillen

Diverse hoogte verschillen in vloeren en drempels.

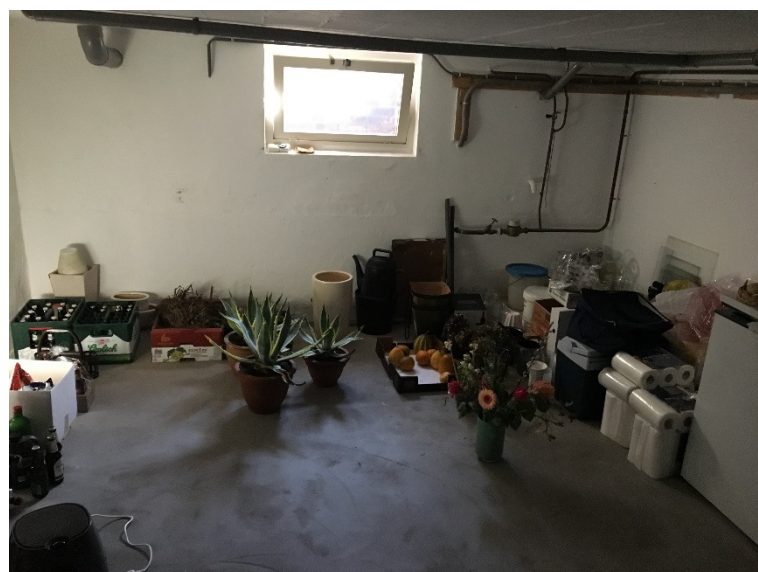
Foto 21

Kelder

Ongeïsoleerde kelder, echter wel droog.

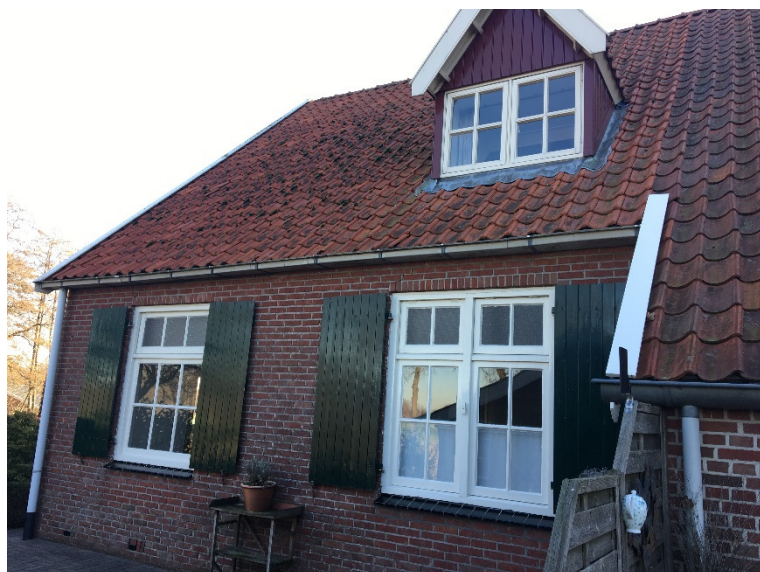
Foto 22

Zijgevel

Ongeïsoleerde dakkapel. Houten bekleding op meerdere plaatsen verslechterd.

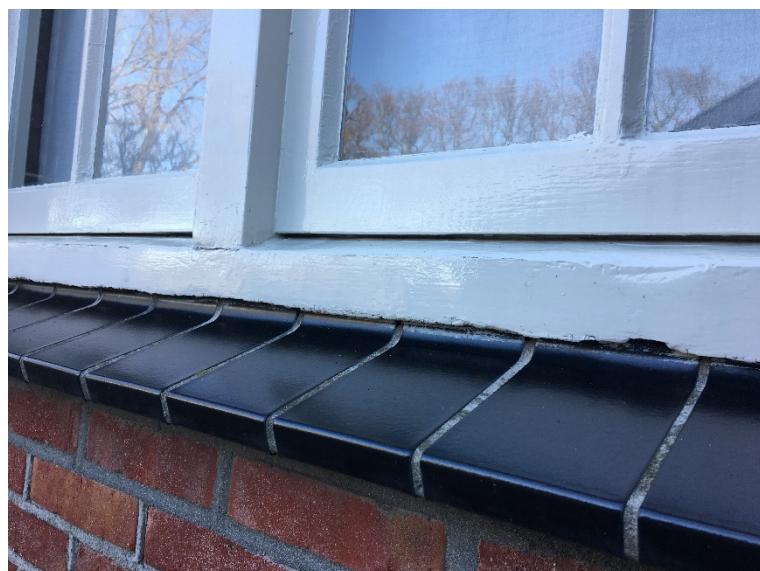
Foto 23

Kozijn

Onderzijde kozijn in slechte staat.  
(indicatief voor meerdere kozijnen)

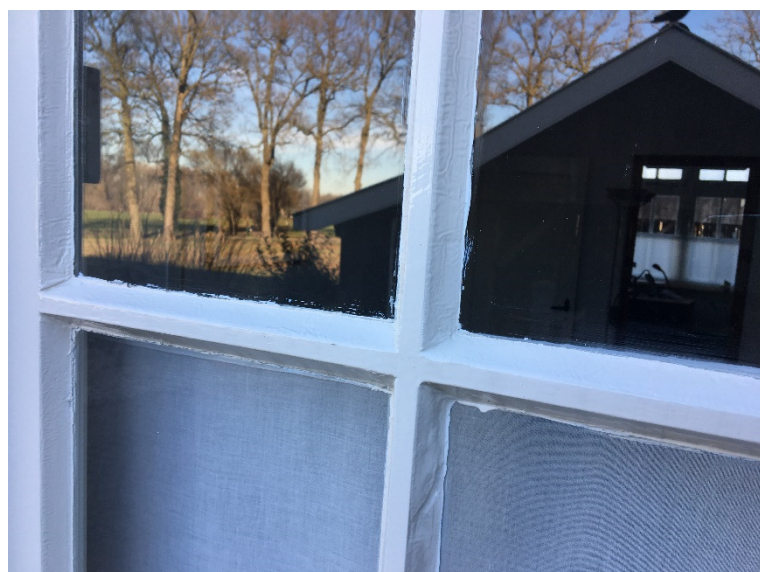
Foto 24

Kozijn

Enkel glas in roede verdeling.

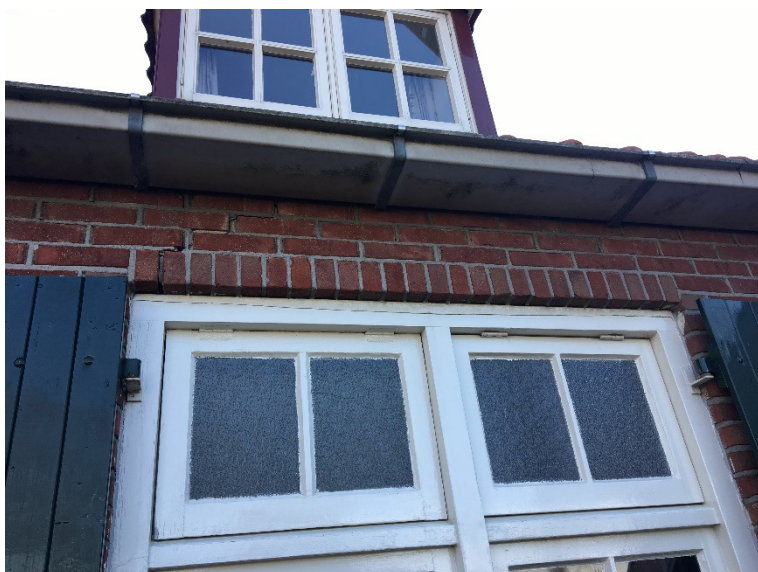
Foto 25

Zijgevel

Metselwerk gescheurd boven kozijn.  
Beglazing meerdere ruiten  
gebarsten.

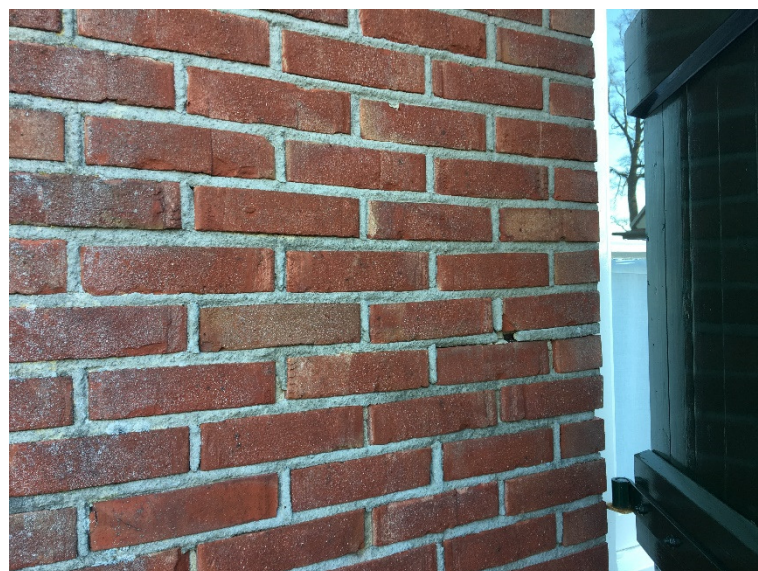
Foto 26

Gevel

Slechte staat voegwerk.

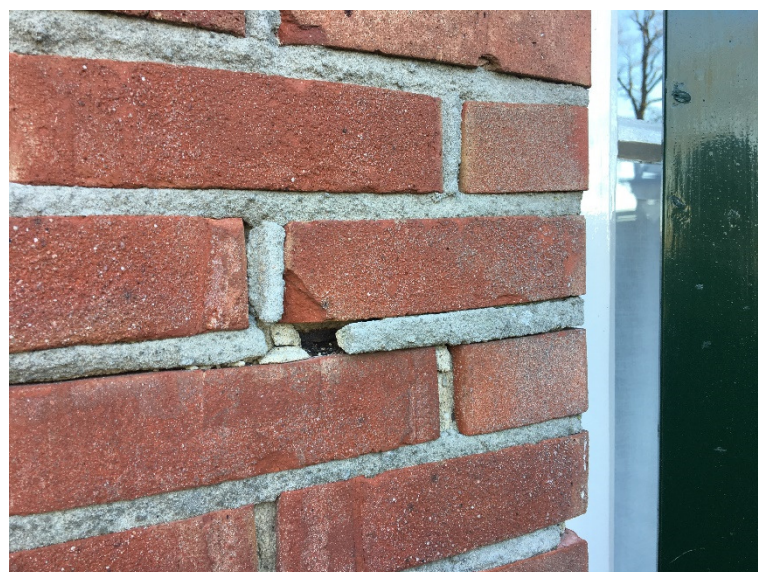
Foto 27

Gevel

Detail slechte staat voegwerk.

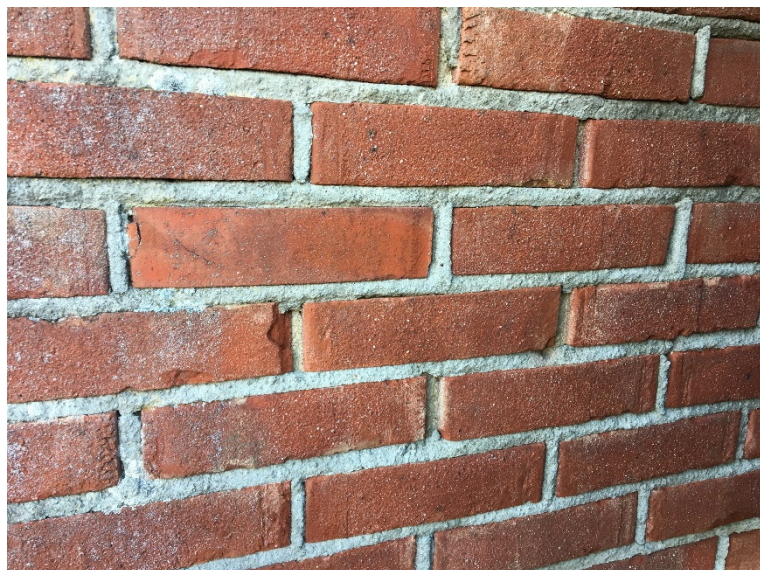
Foto 28

Gevel

Slechte staat voegwerk.

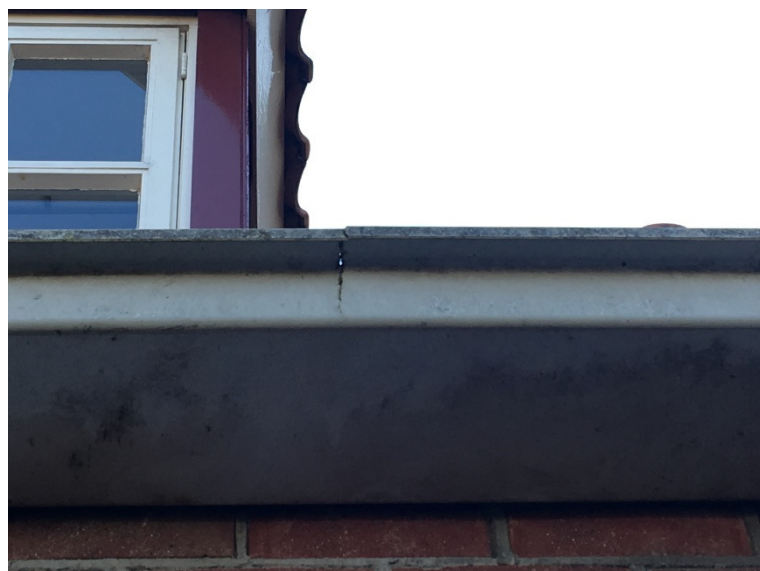
Foto 29

Dakgoot

Dakgoot op diverse plekken  
ingescheurd.

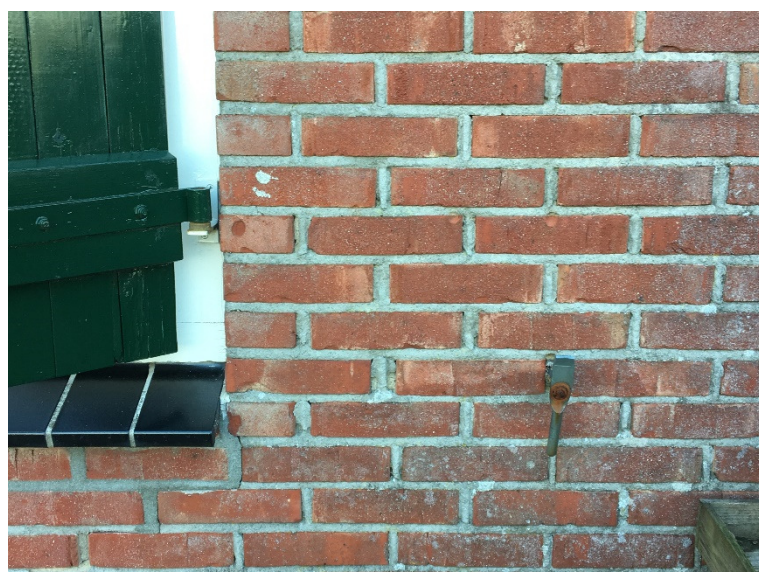
Foto 30

Gevel

Metselwerk gescheurd onder kozijn.  
Voegwerk in slechte staat.

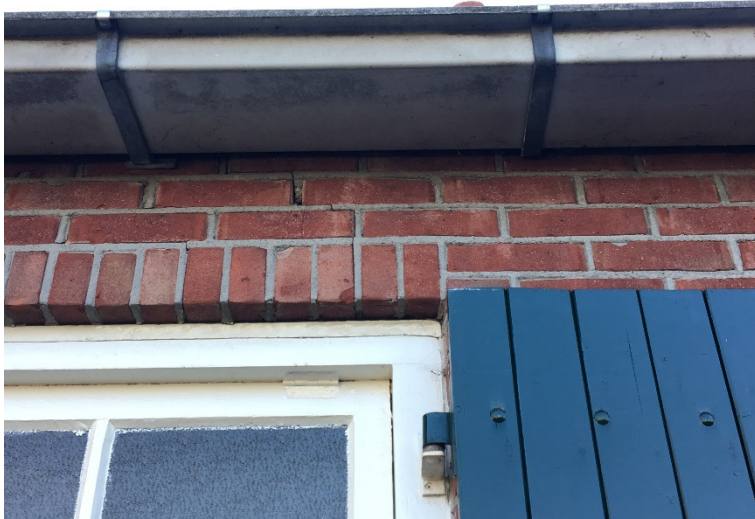
Foto 31

Gevel

Metselwerk gescheurd boven kozijn.

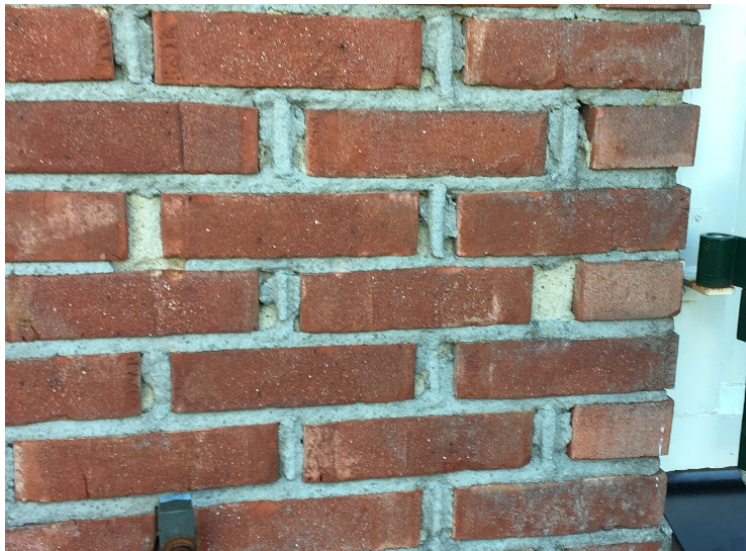
Foto 32

Metselwerk

Voegwerk en metselwerk  
dramatisch uitgevoerd en in slechte  
staat.

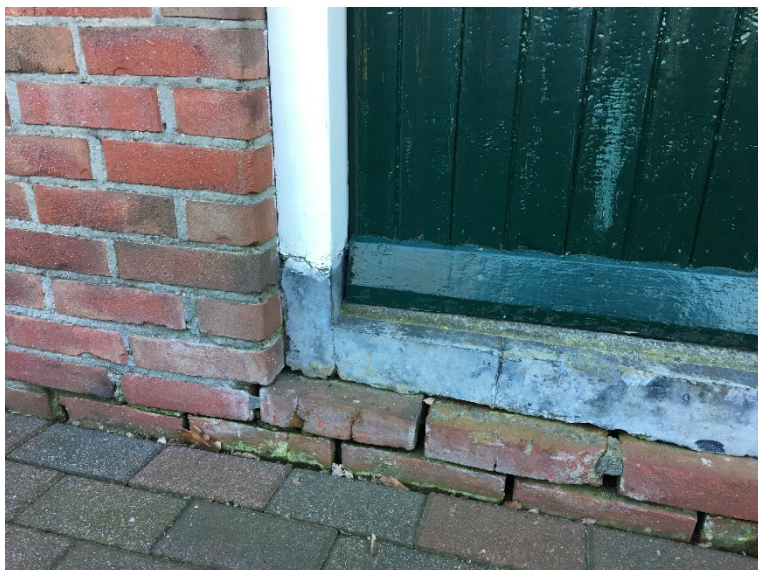
Foto 34

Voordeur

Metselwerk uitgespoeld en  
aansluitingen in slechte staat.

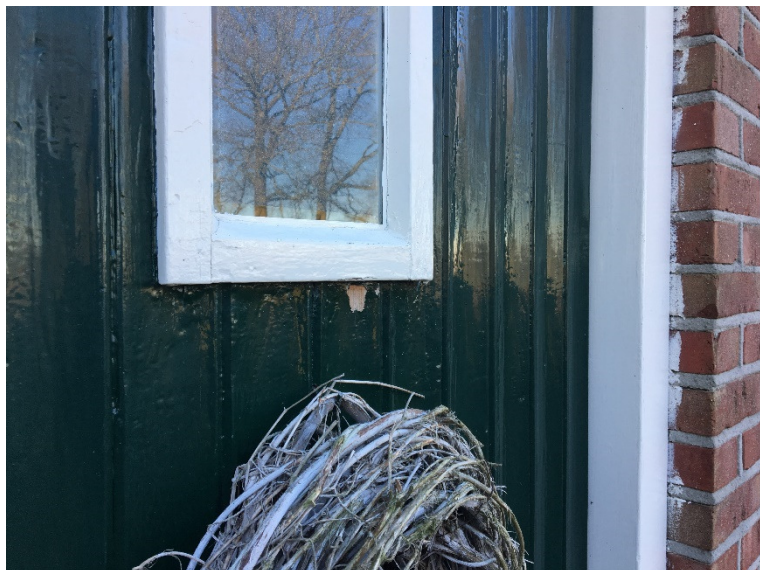
Foto 35

Voordeur

Voordeur verkeerd in slechte staat  
schilderwerk.
