# Asbestinventarisatierapport

Betreffende een Woonhuis, schuren en kas aan de Julianaweg 1 te Hensbroek

Projectnummer : DM19-AI151  
Datum onderzoek : 9 april 2019  
Intern geautoriseerd door : Paul Dalmulder  
SCA-code : 04E-230817-140347  
Rapport geldig tot : 15 april 2022  
Datum rapportage : 12 april 2019  
op : 15 april 2019  
Rapport versie : 1.0

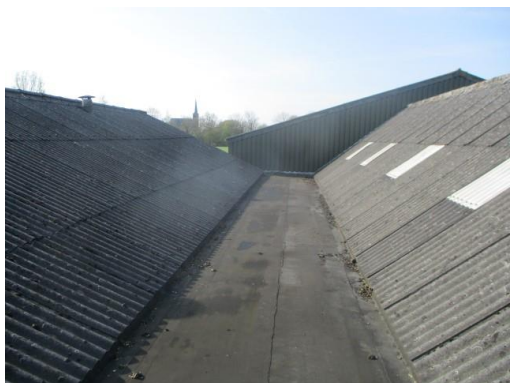
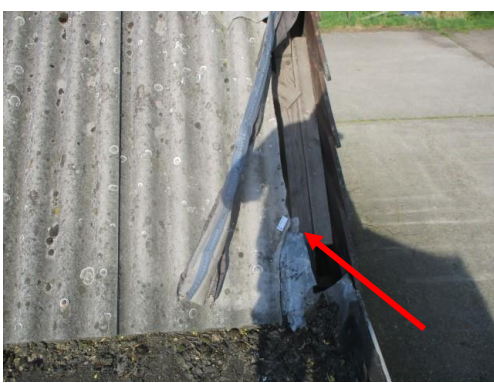
| Bronnummer | | 1 | Monsternummer | | M1 t/m M4 |
|---|---|---|---|---|---|
| Type materiaal | : | Cement | Toepassing | : | Golfplaten incl. hulpstukken |
| Type asbest | : | Chrysotiel | Percentage | : | 10 - 15 % |
| Hechtgebonden | : | Ja | Conditie | : | Matige staat, verweerd |
| Locatie | : | Dak, schuur 1, 2, 3 en 4 | Monster ID lab | : | 447918, 447919, 447920, 447921 |
| Conclusie & aanbeveling | <p>Het materiaal verkeerd nog in een redelijke staat, is licht beschadigd en bevat hechtgebonden asbest. Tevens liggen op het dak tussen schuur 2 en 3 kleine stukjes losse golfplaat. Saneren op korte termijn is niet noodzakelijk, geadviseerd wordt om het materiaal voor sloop en/of renovatiewerkzaamheden te saneren. De hulpstukken hebben dezelfde fysische kenmerken als de golfplaten en hebben een samenhang als dakbedekking en zijn destijds in een procesgang aangebracht. Het afbakening/ werkgebied dient afgezet te worden conform wet- en regelgeving, met inachtneming de NEN 2990.</p> | | | | |

| Bronnummer | | 1 | Monsternummer | | M1 t/m M4 |
|---|---|---|---|---|---|
| Risicoklasse | : | 2 | Saneringsstrategie | : | Buitensanering |

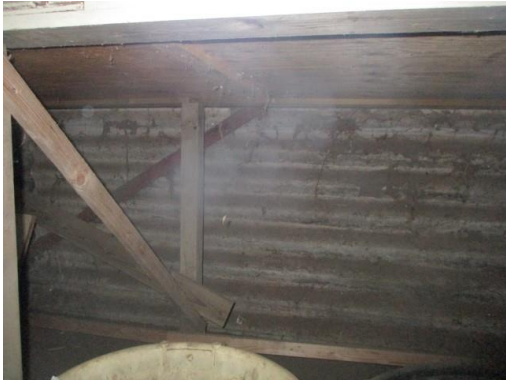
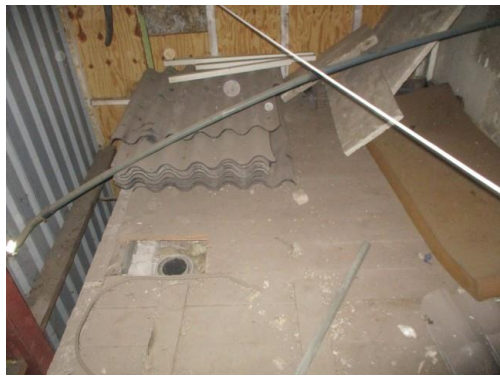
| Bronnummer | | 2 | Monsternummer | | M1 t/m M4 |
|---|---|---|---|---|---|
| Type materiaal | : | Cement | Toepassing | : | Golfplaten |
| Type asbest | : | Chrysotiel | Percentage | : | 10 - 15 % |
| Hechtgebonden | : | Ja | Conditie | : | Goede staat, niet verweerd |
| Locatie | : | Los op vliering schuur 1 & binnengevel schuur 3 | Monster ID lab | : | 447918 |
| Conclusie & aanbeveling | <p>Het materiaal verkeerd nog in een goede staat, is niet beschadigd en bevat hechtgebonden asbest. Saneren op korte termijn is niet noodzakelijk, geadviseerd wordt om het materiaal voor sloop en/of renovatiewerkzaamheden te saneren. Het betreft c.a. 25 losse golfplaten.</p> <p>Het afbakening/ werkgebied dient afgezet te worden conform wet- en regelgeving, met inachtneming de NEN 2990.</p> | | | | |

| Bronnummer | | 2 | Monsternummer | | M1 t/m M4 |
|---|---|---|---|---|---|
| Risicoklasse | : | 1 | Saneringsstrategie | : | In zijn geheel verwijderen |

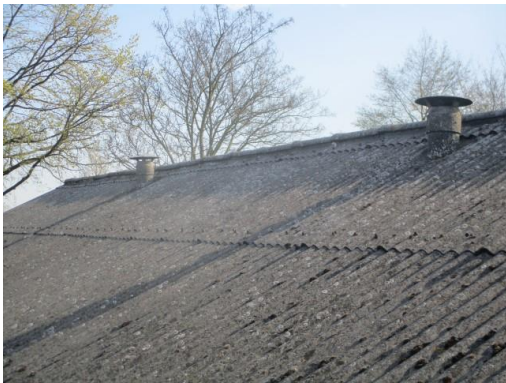
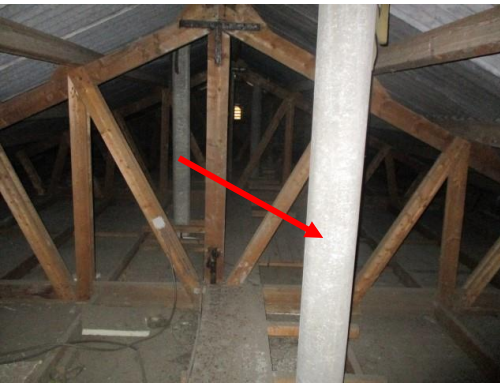
| Bronnummer | | 3 | Monsternummer | | M5 |
|---|---|---|---|---|---|
| Type materiaal | : | Cement | Toepassing | : | Ontluchtingspijpen |
| Type asbest | : | Chrysotiel & Crocidoliet | Percentage | : | 10 - 15 % en 2 - 5 % |
| Hechtgebonden | : | Ja | Conditie | : | Goede staat, verweerd |
| Locatie | : | Dak en vliering schuur 2 | Monster ID lab | : | 447922 |
| Conclusie & aanbeveling | <p>Het materiaal verkeerd nog in een goede staat, is niet beschadigd en bevat hechtgebonden asbest. Saneren op korte termijn is niet noodzakelijk, geadviseerd wordt om het materiaal voor sloop en/of renovatiewerkzaamheden te saneren. Het afbakening/ werkgebied dient afgezet te worden conform wet- en regelgeving, met inachtneming de NEN 2990.</p> | | | | |

| Bronnummer | | 3 | Monsternummer | | M5 |
|---|---|---|---|---|---|
| Risicoklasse | : | 2A | Saneringsstrategie | : | Buitsanering |

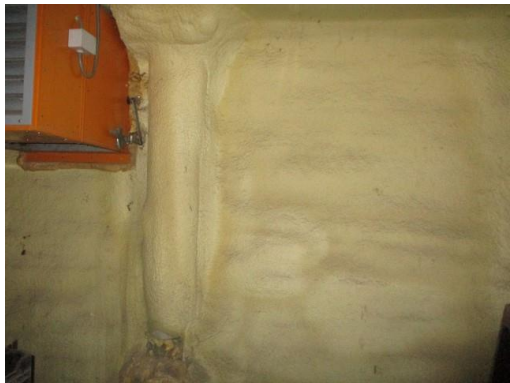
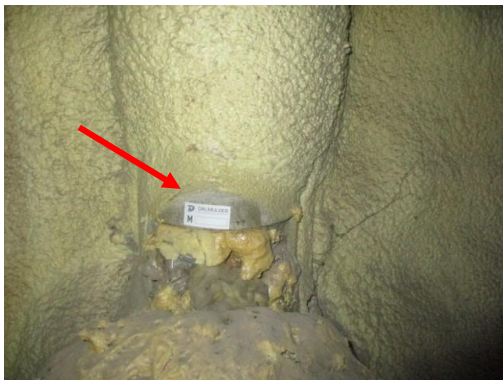
| Bronnummer | | 4 | Monsternummer | | M6 |
|---|---|---|---|---|---|
| Type materiaal | : | Cement | Toepassing | : | Ontluchtingspijp |
| Type asbest | : | Chrysotiel & Crocidoliet | Percentage | : | 10 - 15 % en 2 - 5 % |
| Hechtgebonden | : | Ja | Conditie | : | Goede staat, niet verweerd |
| Locatie | : | Schuur 1 | Monster ID lab | : | 447923 |
| Conclusie & aanbeveling | Het materiaal verkeerd nog in een goede staat, is niet beschadigd en bevat hechtgebonden asbest. Saneren op korte termijn is niet noodzakelijk, geadviseerd wordt om het materiaal voor sloop en/of renovatiewerkzaamheden te saneren. Het werkgebied dient afgezet te worden conform wet- en regelgeving, met inachtneming de NEN 2990. | | | | |

| Bronnummer | | 4 | Monsternummer | | M6 |
|---|---|---|---|---|---|
| Risicoklasse | : | 2A | Saneringsstrategie | : | Containment |

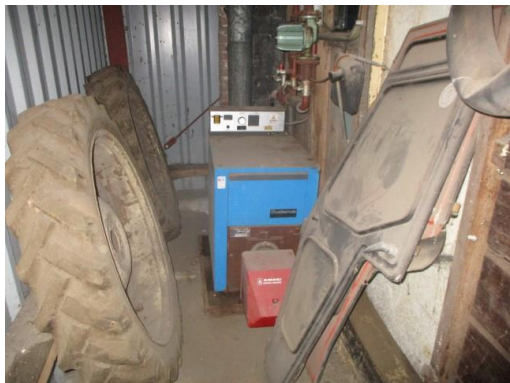
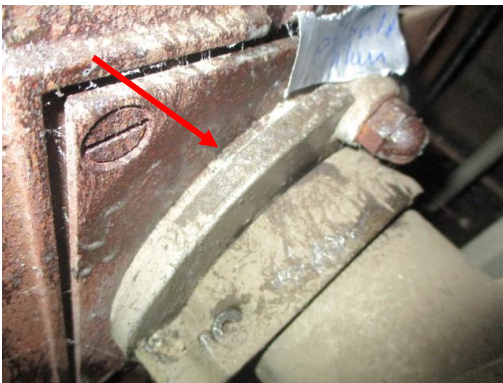
| Bronnummer | | 5 | Monsternummer | | M7 |
|---|---|---|---|---|---|
| Type materiaal | : | Pakking | Toepassing | : | Pakking verwarmingstoestel |
| Type asbest | : | Chrysotiel | Percentage | : | 30 - 60 % |
| Hechtgebonden | : | Nee | Conditie | : | Goede staat, verweerd |
| Locatie | : | Schuur 1 | Monster ID lab | : | 447924 |
| Conclusie & aanbeveling | Het materiaal is verweerd maar niet beschadigd, de kans op vezelmissie is gering. Saneren op korte termijn is niet noodzakelijk, geadviseerd wordt om het materiaal voor sloop en/of renovatiewerkzaamheden te saneren. Het werkgebied dient afgezet te worden conform wet- en regelgeving, met inachtneming de NEN 2990. Wanneer de installatie in zijn geheel wordt verwijderd kan de sanering in klasse 1 plaatsvinden. | | | | |

| Bronnummer | | 5 | Monsternummer | | M7 |
|---|---|---|---|---|---|
| Risicoklasse | : | 1 | Saneringsstrategie | : | In zijn geheel verwijderen |

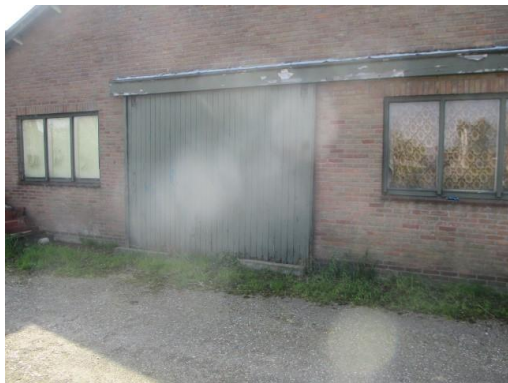
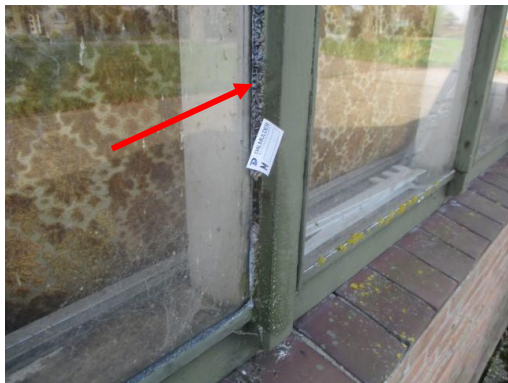
| Bronnummer | | 6 | Monsternummer | | M11 |
|---|---|---|---|---|---|
| Type materiaal | : | Kit/stopverf | Toepassing | : | Beglazingskit |
| Type asbest | : | Chrysotiel | Percentage | : | 2 - 5 % |
| Hechtgebonden | : | Ja | Conditie | : | Matige staat, verweerd |
| Locatie | : | Raamkozijnen schuur 2 | Monster ID lab | : | 447928 |
| Conclusie & aanbeveling | <p>Het materiaal verkeerd nog in een redelijke staat, is licht beschadigd en bevat hechtgebonden asbest. Saneren op korte termijn is niet noodzakelijk, geadviseerd wordt om het materiaal voor sloop en/of renovatiewerkzaamheden te saneren. Het werkgebied dient afgezet te worden conform wet- en regelgeving, met inachtneming de NEN 2990.</p> | | | | |

| Bronnummer | | 6 | Monsternummer | | M11 |
|---|---|---|---|---|---|
| Risicoklasse | : | 1 | Saneringsstrategie | : | In zijn geheel verwijderen |

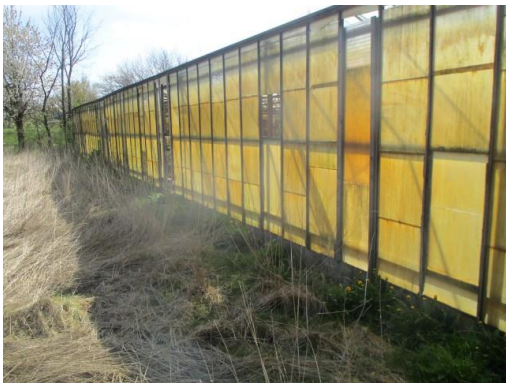
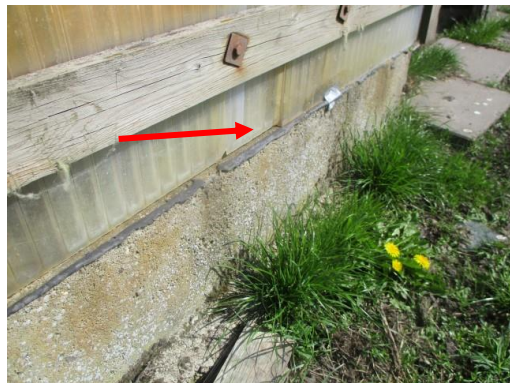
| Bronnummer | | 7 | Monsternummer | | M9 |
|---|---|---|---|---|---|
| Type materiaal | : | Kit/stopverf | Toepassing | : | Beglazingskit |
| Type asbest | : | Chrysotiel | Percentage | : | 2 - 5 % |
| Hechtgebonden | : | Ja | Conditie | : | Matige staat, verweerd |
| Locatie | : | Beglazing en betonstrook kassen | Monster ID lab | : | 447926 |
| Conclusie & aanbeveling | <p>Het materiaal verkeerd in redelijke staat, is licht beschadigd en bevat hechtgebonden asbest. Saneren op korte termijn is niet noodzakelijk, geadviseerd wordt om het materiaal voor sloop en/of renovatiewerkzaamheden te saneren. Het afbakening/ werkgebied dient afgezet te worden conform wet- en regelgeving, met inachtneming de NEN 2990. Conform het asbestverwijderingsbesluit 2005 artikel 4 lid 2 onder C, bestaat er geen inventarisatieplicht m.b.t. beglazingskit welke is verwerkt in de constructie van de kassen. De delen van het kassencomplex waarvan asbesthoudende kit (M9) is verkleefd, dienen echter wel afgevoerd te worden als asbesthoudend materiaal.</p> | | | | |

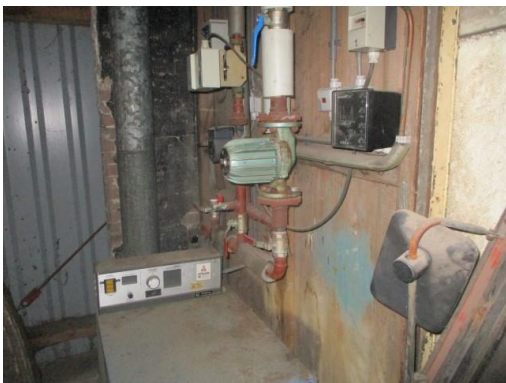
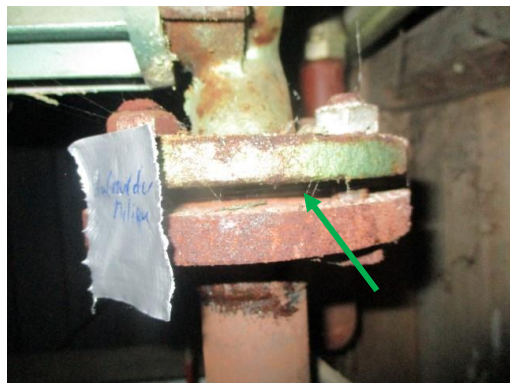
| Bronnummer | | 8 | Monsternummer | | M8 |
|---|---|---|---|---|---|
| Type materiaal | : | Pakking | Toepassing | : | Flenspakking |
| Type asbest | : | Geen asbest aangetroffen | Percentage | : | < 0,1 % |
| Conclusie & aanbeveling | <p>In het materiaal is geen asbest aangetroffen. Verdere maatregelen zijn dan ook niet noodzakelijk.</p> | | | | |

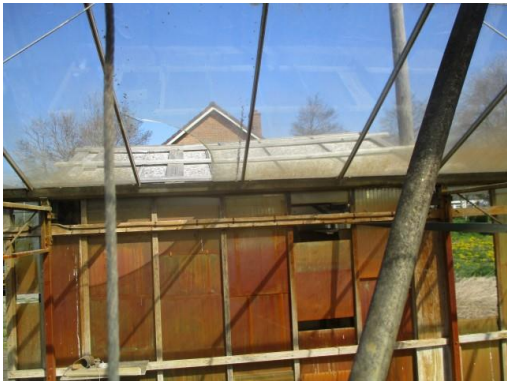
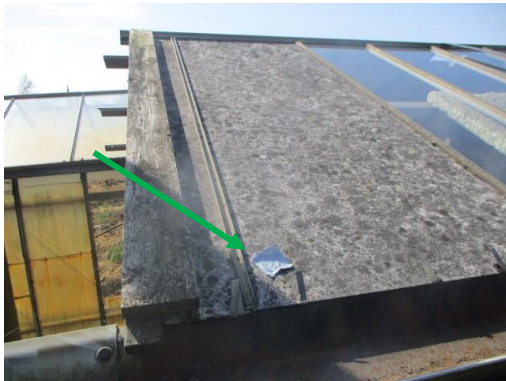
| Bronnummer | | 9 | Monsternummer | | M10 |
|---|---|---|---|---|---|
| Type materiaal | : | Cement | Toepassing | : | Plaatmateriaal |
| Type asbest | : | Geen asbest aangetroffen | Percentage | : | < 0,1 % |
| Conclusie & aanbeveling | In het materiaal is geen asbest aangetroffen. Verdere maatregelen zijn dan ook niet noodzakelijk. | | | | |

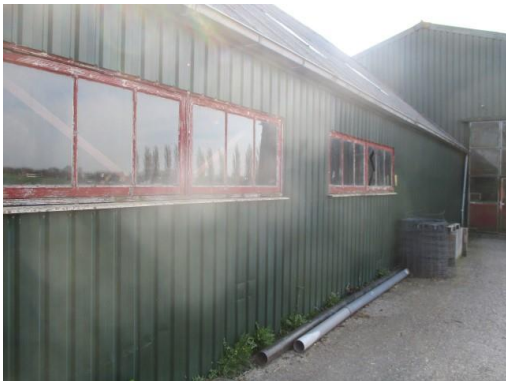
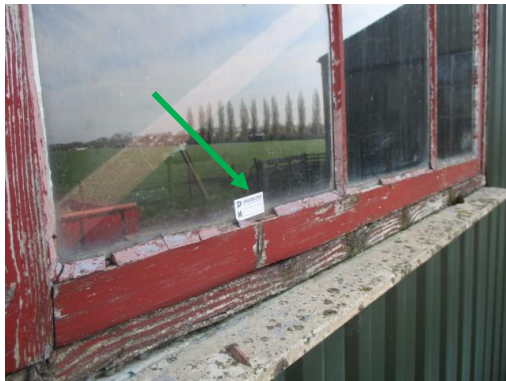
| Bronnummer | | 10 | Monsternummer | | M12 |
|---|---|---|---|---|---|
| Type materiaal | : | Kit/stopverf | Toepassing | : | Stopverf |
| Type asbest | : | Geen asbest aangetroffen | Percentage | : | < 0,1 % |
| Conclusie & aanbeveling | In het materiaal is geen asbest aangetroffen. Verdere maatregelen zijn dan ook niet noodzakelijk. | | | | |

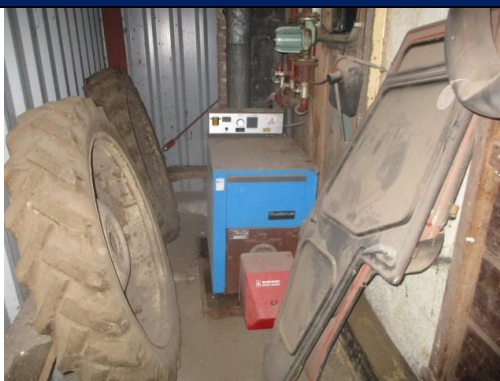
Bronnummer VI1

| Soort installatie | : | Gashaard | | | |
| Bouwjaar | : | 1978 | Conditie | : | Goede staat, verweerd |
| Asbestverdacht | : | Ja | | | |
| Conclusie & aanbeveling | De installatie verkeerd in redelijke staat en de kans op vezelmissie is gering. Saneren op korte termijn is niet noodzakelijk, geadviseerd wordt om het materiaal voor sloop en/of renovatiewerkzaamheden te saneren. Het werkgebied dient afgezet te worden conform wet- en regelgeving, met inachtneming de NEN 2990. | | | | |

| Risicoklasse | : | 1 | Saneringsstrategie | : | In zijn geheel verwijderen |
