# Advies Stolpenconsulent

## Grosthuisen 54, Avenhoorn

9 mei 2019

Boerderij van het Kop-Romptype  
Grosthuisen 541633 EM Avenhorn

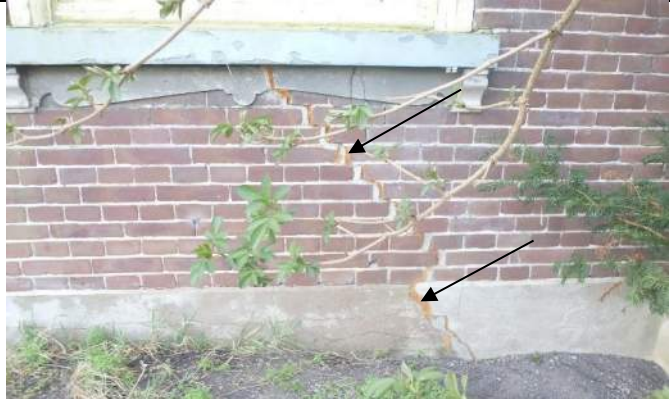
| Rubriek | Kwalificatie* | Toelichting |
|---|---|---|
| | | <p>objectnummer MV2278.19<br/>a. Voorhuis</p> <p><i>foto nr. 3 Een scheur onder rechtervenster in voorgevel zichtbaar.</i></p> <p>De scheuren ter plaatse van roestend ijzer zichtbaar.<br/>(rondvensters linkerzijgevel)<br/>Via al deze scheuren en scheurtjes kan water naar binnen dringen.<br/>Dit kan op termijn tot vervelende vochtproblemen leiden. De binnenbetimmering kan gaan rotten.<br/>Nadat het fundament is hersteld adviseren wij ook het metselwerk en het voegwerk te herstellen.</p> <p>De rechterzijgevel is ter plaatse van de hemelwaterafvoerpijp (links van de zijingang) kletsnat en groen van de algen.<br/>Oorzaak: Deze goot is ter plaatse van deze pijp lek.<br/>Zo'n verhoogde vochtbelasting is nadelig voor het monument.<br/>De bakstenen kunnen stuk vriezen.<br/>Het voegwerk laat los / spoelt weg.<br/>Het aansluitende hout zal gaan rotten.<br/>Wij adviseren zo'n lekkage spoedig te verhelpen.</p> <p>De ijzeren ventilatieroostertjes roesten.<br/>Ter plaatse van dit roestende ijzer is een enkel scheurtje in het metselwerk zichtbaar.<br/>Wij adviseren ook dit ijzer te behandelen.<br/>Het voorste ventilatie-roostertje in de linker-zijgevel is verroest en deels weg gevallen.<br/>Hier kan ongedierte naar binnen dringen.<br/>Wij adviseren dit roostertje te vervangen.</p> |

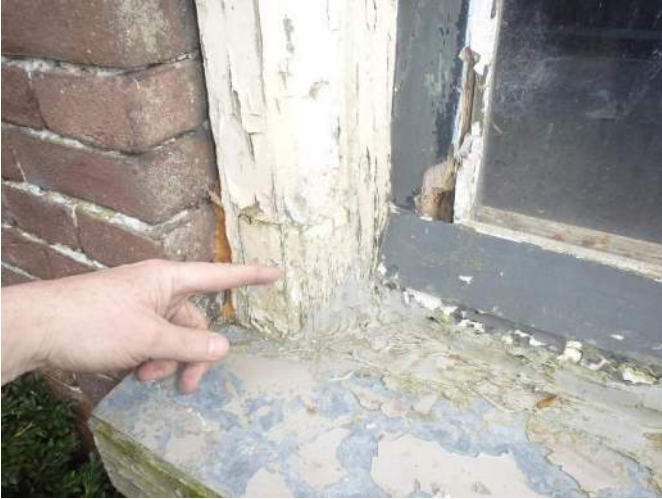
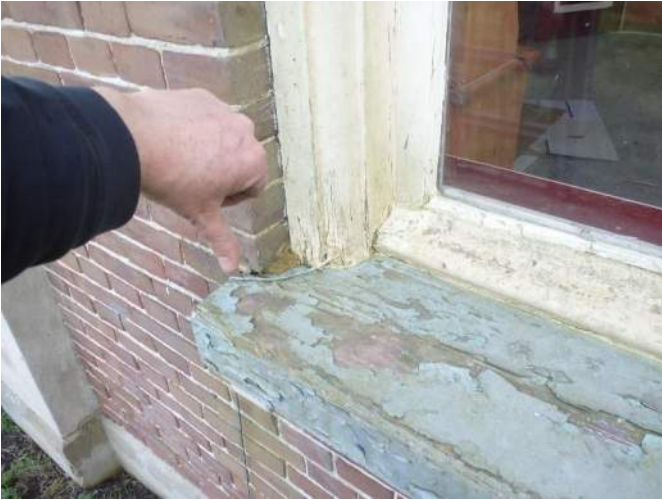
| Rubriek | Kwalificatie* | Toelichting |
|---|---|---|
| <p>1.4 Vensters</p> <p>1.4.2 Hout</p> <p>Houten 2-ruits schuifvensters met afgeronde bovenhoeken (vier stuks voorgevel)<br/>(één stuks linker zijgevel voorste venster)<br/>(één stuks in rechterzijgevel)</p> | M | <p>Zie rubriek 1.1. fundering.</p> <p>Boven de zij- ingang (rechtergevel) is een brok pleisterwerk vrijwel losgescheurd.<br/>Zo'n brok kan afbreken en weg vallen. (valgevaar)<br/>Wij adviseren dit spoedig te herstellen.</p> <p>Het houtwerk is aan de onderzijde ingerot.<br/>Ook ter plaatse van een enkele tussendorpel is het hout aangetast.<br/>Oorzaak: Het schilderwerk is slecht onderhouden.<br/>Wij adviseren al het in-gerote hout tot ruim voorbij de aantasting te vervangen.<br/>Reken op nieuwe onderdorpels voor raam en kozijn en het aan-scherven van de raam en kozijnstijlen.</p> <p><i>foto nr. 4 Kozijnstijl, raamstijl en onderdorpel ingerot.</i></p> <p><i>foto nr. 5 Onderdorpel van 2<sup>e</sup> kozijn van rechts in de voorgevel is ingerot.</i></p> |

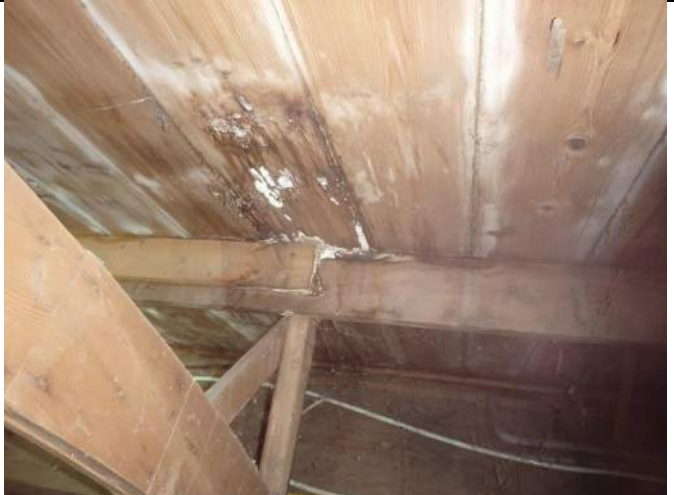
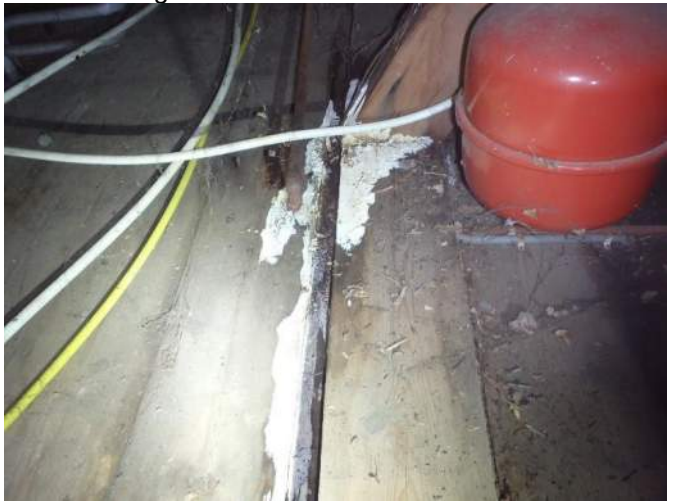
| Rubriek | Kwalificatie* | Toelichting |
|---|---|---|
| <p><i>Uitgezonderd:</i><br/>Zwamaantasting in dakbeschot en gording voorzijde rechterdakvlak</p> | | <p>objectnummer MV2278.19<br/>a. Voorhuis</p> |
| | | <p><i>foto nr. 9 Dak-hout en gording door zwam aangetast.</i></p> <p>Ook het spantbeen (Philibert), de plaat en het aansluitende vloerhout hier direct onder is door de zwam al aangetast.<br/>Oorzaak: Een langdurige lekkage aan de dakbedekking. Zie rubriek 2.2.2 dakpannen.<br/>Wij adviseren al dit door zwam aangetaste hout tot ruim (80cm.) voorbij de aantasting te vervangen en de dakbedekking te herstellen.</p> <p><i>foto nr. 10 Het spantbeen (Philibert), de plaat en het aansluitende vloerhout is door de zwam aangetast.</i></p> <p>S Aan de voorzijde van het rechter dakvlak is het houten dakbeschot op twee plaatsen door zwam aangetast. Hier zijn twee gaten in het dak gevallen. Deze gaten zijn met P. U. R. opgevuld. Ook de houten gording hier direct onder is door deze zwam aangetast en met wat P. U. R. afgedekt. (P. U. R. is een noodoplossing)<br/>Oorzaak: Een langdurige lekkage aan de dakbedekking. Zie rubriek 2.2.2 dakpannen.<br/>Wij adviseren al dit door zwam aangetaste hout tot ruim (80cm.) voorbij de aantasting te vervangen en de dakbedekking te herstellen.</p> |

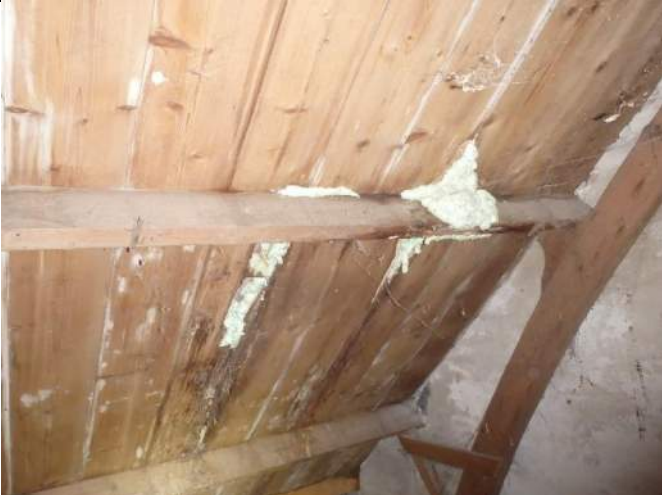
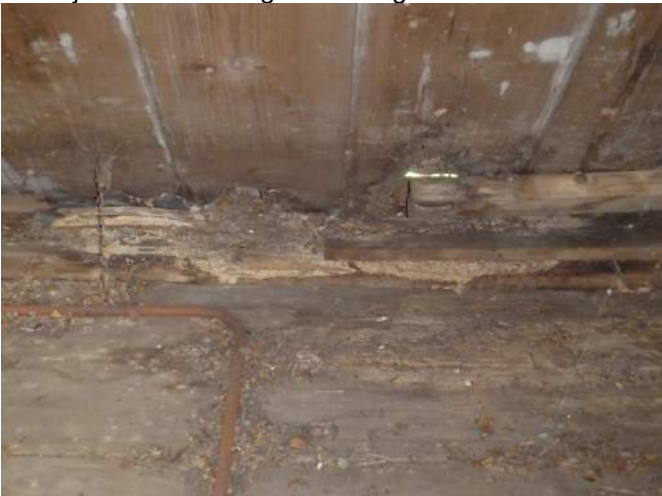
| Rubriek | Kwalificatie* | Toelichting |
|---|---|---|
| <p><i>Uitgezonderd:</i><br/>zwam aantasting in houten<br/>muurplaat onder rechterdakvlak</p> | <p>M</p> | <p>objectnummer MV2278.19<br/>a. Voorhuis</p> <p><i>foto nr. 11 Dakbeschot en gording door zwam aangetast.</i></p> <p>In de muurplaat is een grote opgedroogde zwamaantasting zichtbaar en een actieve zwamaantasting door een lek. Bij het lek is het hout nog nat. Wij adviseren de lekkage' s aan het dak te verhelpen (zie rubriek 2.2.2) en al het door zwam aangetaste hout (de oude- en de nieuwe zwamaantasting) tot ruim voorbij deze aantasting te vervangen.</p> <p><i>foto nr. 12 Een oude opgedroogde zwam-aantasting zichtbaar.</i></p> |

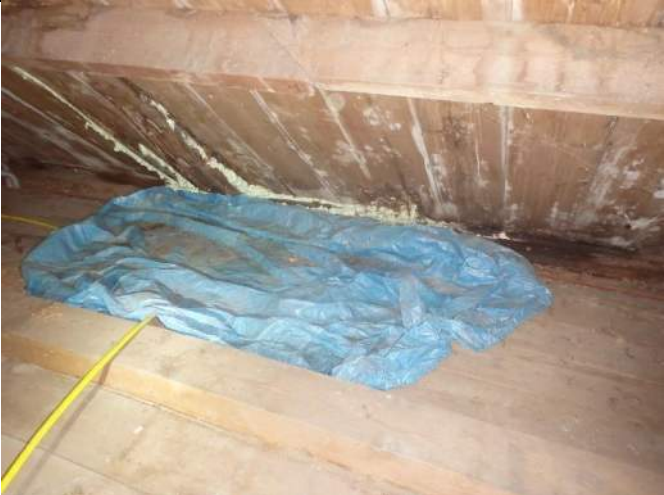
| Rubriek | Kwalificatie* | Toelichting |
|---|---|---|
| <p><i>Uitgezonderd:</i><br/>Houtworm en zwam aantasting in houten dakbeschot linkerdakvlak tegen achtergevel</p> <p><u>2.2 Dakbedekking</u><br/>2.2.2 Pannen<br/>Gegolfde Friese dakpannen met drie golven (zwart geglaazuurd), nokvorsten, houten panlatten, tengels, dakfolie</p> | <p>M</p> <p>M</p> | <p>objectnummer MV2278.19<br/>a. Voorhuis</p> <p>foto nr. 13 Hier is de muurplaat nog nat en de zwam nog actief.</p> <p>De achterste drie houten delen (tegen achtergevel) zijn aan de onderkant door een langdurige vochtbelasting iets ingerot.<br/>Oorzaak: Hier boven liggen enkele dakpannen waar een brokje vanaf is gebroken.<br/>Hoewel niet veel lekt het hier tocht regelmatig een beetje.<br/>Ten gevolge van deze langdurig verhoogde vochtbelasting is het hout gaan rotten en de houtworm actief geworden.<br/>Wij adviseren dit aangetaste hout, en de gebroken dakpannen te vervangen.</p> <p>Voor zover vanaf de ladder en met een verrekijker zichtbaar. Het dak is niet veilig bereikbaar.<br/>Het dakvlak buigt tussen onder en boven de gordingbalk door.<br/>Bij het rechterdakvlak zakken (op c.a. twee meter vanaf de voorzijde) enkele dakpannen uit.<br/>Oorzaak: niet bekend.<br/>Vermoedelijk zijn de panlatten verrot of de nagels doorgeroest. Wij adviseren dit te onderzoeken.<br/>Enkele panlatten op het linker dakvlak en op het rechter dakvlak, welke vanaf de ladder geïnspecteerd konden worden, zijn door zwam (=bruinrot) aangetast.<br/>Deze panlatten hebben hun dragende functie verloren en dient men te vervangen.</p> |

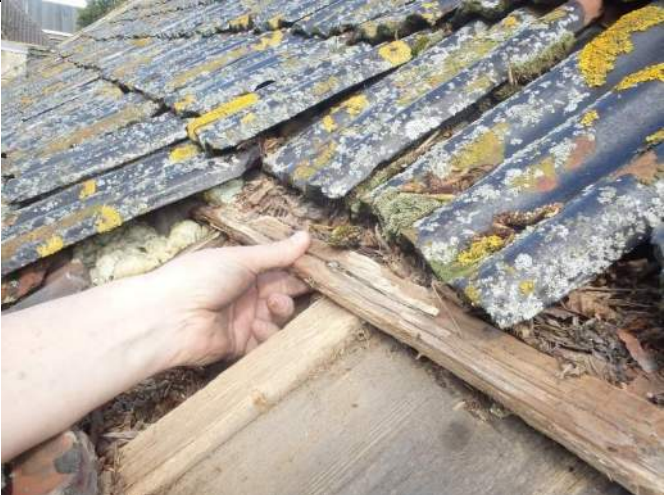
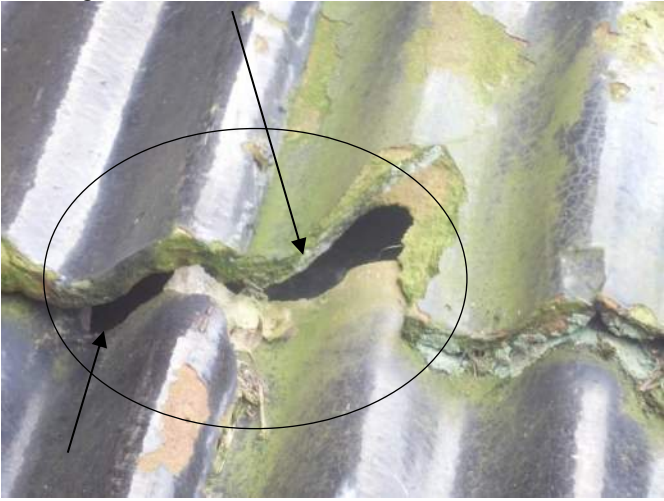
| Rubriek | Kwalificatie* | Toelichting |
|---|---|---|
| Lekkage door afgebroken dakpannen | | |
| | | <p><i>foto nr. 14 Panlat compleet verrot.</i></p> <p>S Op het dak zijn een tiental dakpannen zichtbaar waar een brokje vanaf is gebroken. Ter plaatse van deze afgebroken dakpannen kan water onder de dakpannen dringen. Zo'n verhoogde vochtbelasting kan op termijn tot vervelende vochtproblemen leiden. De houtworm kan actief worden. Het hout kan gaan rotten. Op enkele plaatsen is het hout ook al door zwam aangetast. De kleine houtworm is actief. Wij adviseren alle dakpannen op gebreken te controleren en de beschadigde dakpannen te vervangen.</p> |

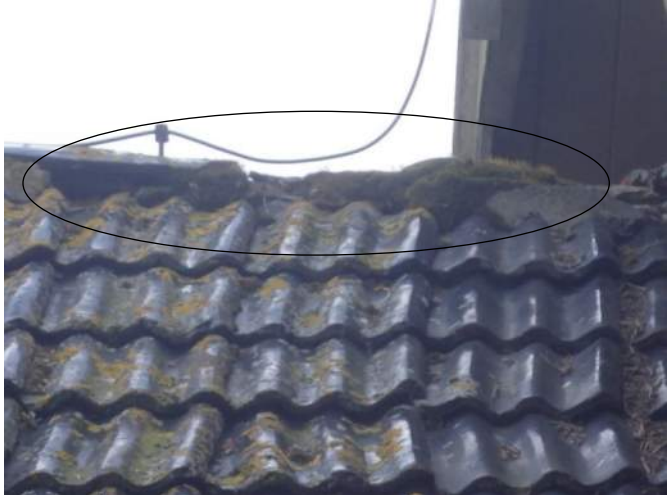
| Rubriek | Kwalificatie* | Toelichting |
|---|---|---|
| Lekkage bij achterste nokvorsten / rechterdakvlak | | <p>Tussen de voorgevel en de schoorsteen is aan de bovenzijde van het linker-dakvlak de specie aansluiting met de nokvorsten losgescheurd en weg gevallen. Ook hier dringt water naar binnen. Zie foto afgebroken makelaar in rubriek 2.7. Wij adviseren dit spoedig te verhelpen.</p> <p>Direct boven de dak-overstek aan de voorzijde (linker-dakvlak) is een dakpan uitgezakt. Vermoedelijk is de panlat verrot. Wij adviseren dit te controleren / herstellen.</p> <p>S De nok dekt de specieaansluiting met de bovenste dakpannen (rechterdakvlak achterzijde) niet af. Hier zal water onder de dakpannen dringen. Het hout kan hierdoor gaan rotten. De houtworm kan actief worden. Wij adviseren dit te herstellen.</p> <p><i>foto nr. 16 Lekkage bij aansluiting dakpannen / nokvorsten.</i></p> |

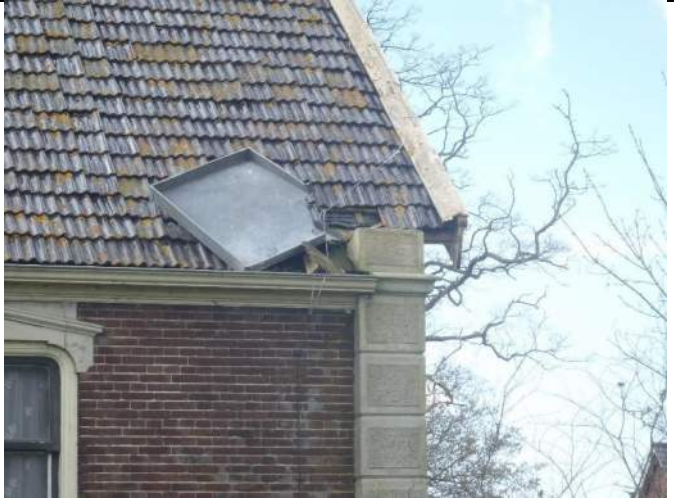
| Rubriek | Kwalificatie* | Toelichting |
|---|---|---|
| <p>2.4 Goten en hemelwaterafvoeren</p> <p>2.4.1 Goten</p> <p>Zinken gootbekleding bakgoten onder linker- en onder rechter dakvlak</p> | <p>S</p> | <p>objectnummer MV2278.19<br/>a. Voorhuis</p> <p>foto nr. 17 Leckage bij aansluiting dak / linker hoekpilaster</p> <p>Wij adviseren de complete pan-bedekking (op het linker en op het rechter dakvlak) te verwijderen en al het hout te controleren.<br/>Aangetast hout dient men te vervangen.<br/>Reken op het partieel (15%) vervangen van het dakbeschot, het compleet (100%) vervangen van de tengels en panlatten.<br/>Hierna kunnen de niet beschadigde dakpannen terug geplaatst worden.</p> <p>Voor zover zichtbaar.<br/>De goten liggen tot de rand toe vol met riet, mos, bladeren en ander vuil. Er groeien al plantjes in de goot. In het zink is zware putcorrosie zichtbaar.<br/>Het zink is oud en op enkele plaatsen erg dun.<br/>Ter plaatse van de achterste hemelwaterafvoerpijp rechterdakvlak is een gat in het zink gevallen.<br/>Het lekt hier al gedurende lange tijd.<br/>De gevel hieronder is kletsnat en groen van de algen.<br/>Het houtwerk van de goot is door deze langdurige vochtbelasting voor een groot deel ingerot.<br/>Het zink is met nagels en schroeven in de gootbetimmering gefixeerd.<br/>Het fixeren van zink raden wij sterk af.<br/>Zink kan hierdoor (ten gevolge van het uitzetten en krimpen tijdens temperatuurschommelingen) scheuren.<br/>De zinken gootbekleding is aan vervanging toe.</p> |

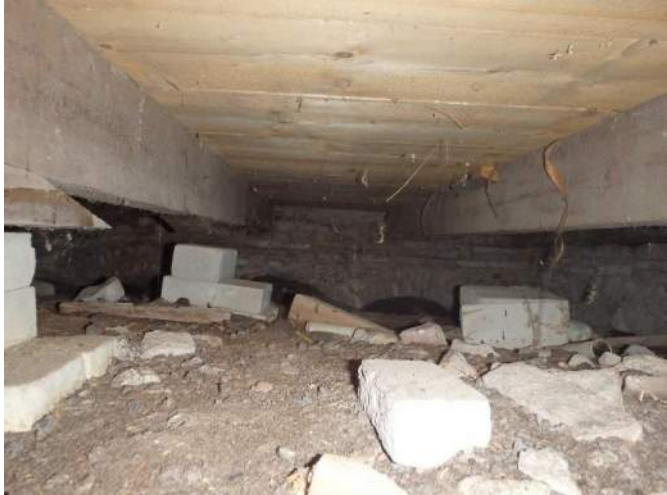
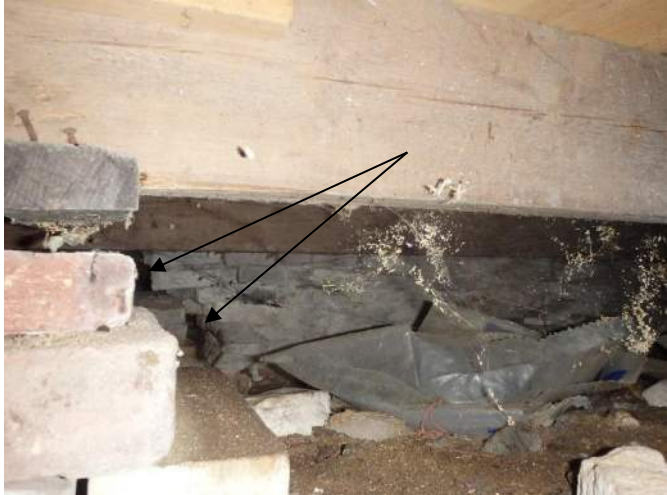
| Rubriek | Kwalificatie* | Toelichting |
|---|---|---|
| <p>Houten vloerbalken;<br/>1<sup>e</sup> verdieping</p> <p>3.2.2 Vloeren<br/>Houtenvloer;<br/>Begane grond</p> <p>Houtenvloer;<br/>1<sup>e</sup> verdieping</p> <p><u>3.5 Trappen</u><br/>Houten trap, trapleuning</p> <p><u>3.6 Betimmering</u></p> | <p>G</p> <p>G</p> <p>R</p> <p>G</p> | <p>objectnummer MV2278.19<br/>a. Voorhuis</p> <p>metselwerk van de achtergevel een grote (zetting-)scheur zichtbaar.</p> <p><i>foto nr. 22 Vloerbalken niet (meer) door poeren ondersteund.</i></p> <p><i>foto nr. 23 Een grote (zetting-) scheur in metselwerk achtergevel zichtbaar.</i></p> <p>Voor zover zichtbaar en geïnspecteerd.<br/>Mogelijk zijn de vloerbalken ter plaatse van de zwamaantastingen ook al iets aangetast.<br/>Bij gelegenheid controleren.</p> <p>Voor zover zichtbaar.<br/>De kruipruimte is niet toegankelijk.<br/>De vloerdelen buigen tijdens het lopen flink door.<br/>De poertjes zijn scheef gezakt en functioneren niet meer. Bij gelegenheid herstellen.</p> <p>Voor zover zichtbaar en geïnspecteerd.<br/>(afgetimmerd)</p> <p>Een stuk leuning ontbreekt.</p> |

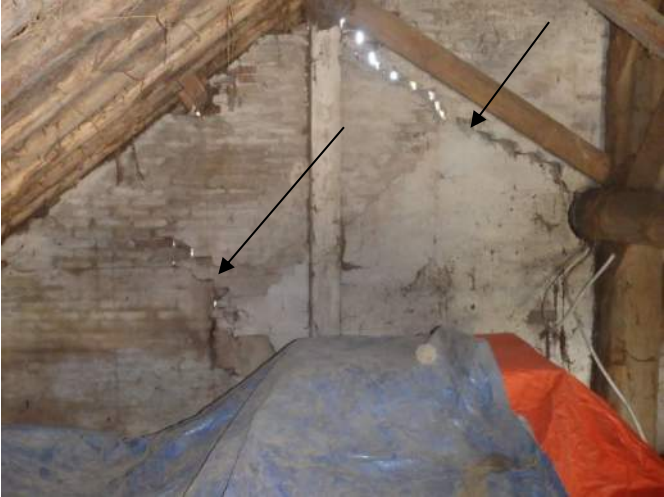
| Rubriek | Kwalificatie* | | | | Toelichting |
|---|---|--|---|--|---|
| <b>1.1 Funderingen</b><br>Bedrijfsgedeelte (romp)<br>Fundering gevels ; type ons niet bekend<br>(vermoedelijk gemetseld) | | | M | | <p>Voor zover zichtbaar en gezien de kwaliteit van het opgaande werk.</p> <p>In de voorgevel zijn in het metselwerk direct links van het voorhuis flinke zetting-scheuren zichtbaar. Deze scheuren zijn in het binnenblad en het buiten blad van de voorgevel zichtbaar. Het metselwerk wisselt hier sterk en is mogelijk instabiel.</p> <p>Zie foto en opmerking in rubriek 1.2.1.</p> <p>Ook de betonvloer (binnen) is ter plaatse verzakt en gebroken.</p> <p>In de voorgevel zijn in het metselwerk direct boven het rechterdakvlak van het voorhuis twee evenwijdig aan elkaar lopende, diagonaal getrapte scheuren zichtbaar. Ter plaatse van deze scheuren verspringt de horizontale voeg, het metselwerk wisselt iets.</p> <p><i>foto nr. 25 twee evenwijdig aan elkaar lopende, diagonaal getrapte scheuren zichtbaar</i></p> <p>Deze scheuren door, ongelijke verzakkingen, wijzen ons op een funderingsprobleem.</p> <p>Wij adviseren dit door een specialist te laten onderzoeken en in overleg met hem te herstellen.</p> <p>Op maaiveld hoogte zijn veel voegen uitgespoeld. Enkele bakstenen ligt los. Enkele bakstenen ontbreken. Nadat het fundatieprobleem is opgelost adviseren wij het metselwerk en het voegwerk te herstellen.</p> |

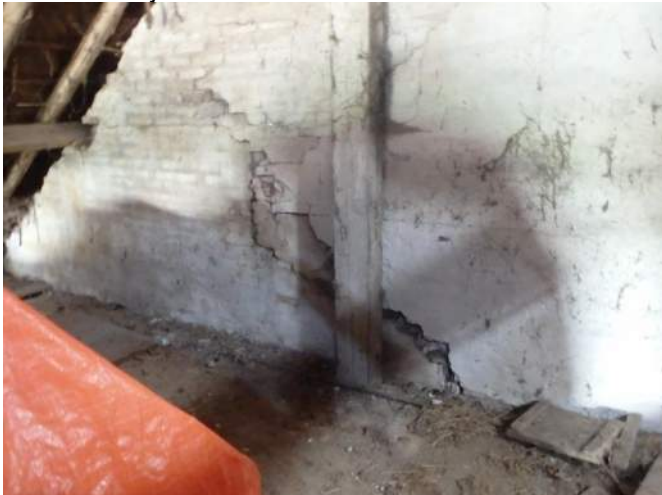
| Rubriek | Kwalificatie* | Toelichting |
|---|---|---|
| <p><i>Uitgezonderd:</i><br/>Twee flinke diagonale scheuren in het metselwerk rechts boven woonhuis</p> | | <p>S Direct boven het rechterdakvlak van het voorhuis zijn in het metselwerk twee diagonaal getrapte scheuren zichtbaar.<br/>Oorzaak: zie rubriek 1.1. fundering.<br/>Nadat de problemen aan het fundament zijn opgelost adviseren wij het metselwerk te herstellen.</p> <p><i>foto nr. 26 Een flinke diagonaal getrapte scheur zichtbaar.</i></p> |

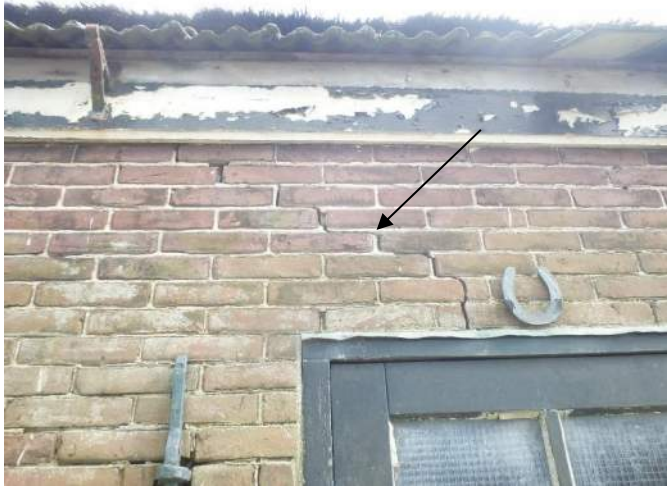
| Rubriek | Kwalificatie* | Toelichting |
|---|---|---|
| <p><i>Uitgezonderd:</i><br/>Gebroken bakstenen links en rechts naast de beide bovenhoeken stalraam.</p> <p>Rechter zijgevel bedrijfsgedeelte; metselwerk in halfsteens verband, voegwerk, ijzeren muurankers (schieters)</p> <p><i>Uitgezonderd:</i><br/>Scheuren ter plaatse van roestend muurankers</p> <p><i>Uitgezonderd:</i><br/>Scheur in metselwerk direct boven de loopdeur</p> <p>Linker zijgevel bedrijfsgedeelte; metselwerk in halfsteens verband, voegwerk, ijzeren muurankers (schieters en één rozetanker)</p> | <p>M</p> <p>R</p> <p>M</p> <p>M</p> | <p>objectnummer 4428<br/>b. Bedrijfsgedeelte (romp)<br/>objectnummer 4428</p> <p>Ter plaatse van het stalraam is het metselwerk gebarsten.<br/>Deze stalraam roest, het roestende ijzer drukt de bakstenen door volumetoename stuk.<br/>Wij adviseren dit roestende ijzer vrij te hakken, te ontroesten en te behandelen.<br/>Hierna kan het metselwerk hersteld worden.<br/>(64)</p> <p>Bij de achtergevel is een diagonaal scheurtje zichtbaar.<br/>Oorzaak is ons niet duidelijk.<br/>Vermoedelijk door een roestend anker in de (nu herstellende) achtergevel.<br/>Wij adviseren dit gelijk het overige metselwerk te onderzoeken en te herstellen.<br/>Ter plaatse van een enkel ander anker is een haarscheurtje zichtbaar.<br/>(bij gelegenheid behandelen)</p> <p>Rondom het voorste muuranker is een scheur in het metselwerk zichtbaar. Dit anker roest in het metselwerk.<br/>Dit roestende ijzer drukt het metselwerk door volumetoename stuk.<br/>Wij adviseren zo'n roestend anker vrij te hakken, te ontroesten en te behandelen.<br/>Hierna kan het metselwerk hersteld worden.</p> <p>Direct boven de loopdeur is een diagonale scheur in het metselwerk zichtbaar.<br/>Dit is vermoedelijk het gevolg van het funderingsprobleem. Zie rubriek 1.1. fundering.<br/>Via zo'n scheur kan regenwater naar binnen dringen.<br/>Nadat de problemen aan het fundament zijn opgelost kan het metselwerk hersteld worden.</p> <p>foto nr. 29 Een diagonale scheur in het metselwerk zichtbaar.</p> <p>Ter plaatse van de voorgevel is het metselwerk los gescheurd.<br/>Op deze voorhoek is een baksteen weg gevallen.<br/>Ook op de hoek met de achtergevel zijn op maaiveldhoogte twee bakstenen weg gevallen.</p> |

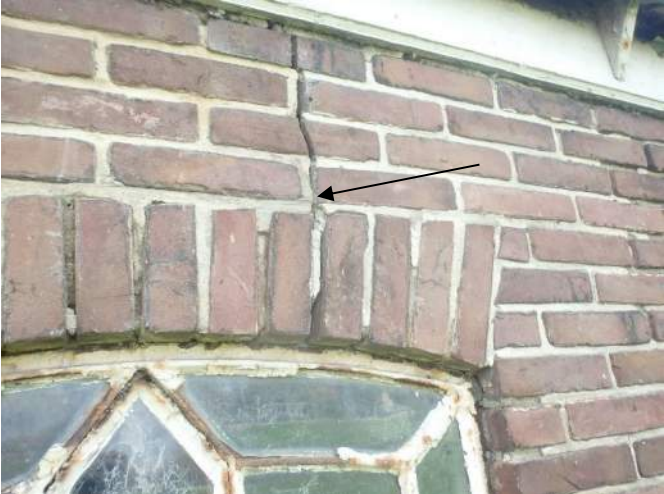
| Rubriek | Kwalificatie* | Toelichting |
|---|---|---|
| | | <p>objectnummer 4428<br/>b. Bedrijfsgedeelte (romp)</p> <p>objectnummer 4428</p> <p>Een enkel brokje voegwerk is weg gevallen.<br/>Aan de achterzijde is een horizontaal scheurtje zichtbaar. (niet verontrustend)<br/>Ter plaatse van een anker (op één na achterste) is een verticaal scheurtje in het metselwerk zichtbaar. Dit scheurtje loopt verticaal door naar het bovenliggende anker en gaat dan weer verticaal door tot achter het houtendeel achter de goot.<br/>Dit is vermoedelijk een funderingsprobleem.<br/>(Mogelijk roesten beide ankers in de muur.)<br/>Wij adviseren ook dit scheurtje door de funderingsspecialist te laten onderzoeken en het metselwerk te herstellen. (bakstenen inboeten)</p> <p>Onder een ander anker (op twee na voorste) is een scheurtje in het metselwerk onder en een scheur boven het anker zichtbaar. De scheur boven het anker loopt diagonaal door naar het (op één na voorste) ijzeren stalraampje en gaat dan weer verticaal omhoog tot achter het houtendeel achter de goot.</p> <p><i>foto nr. 30 Verticale scheur van het ijzeren stalraampje tot achter het houtendeel zichtbaar.</i></p> <p>Ook deze scheur is vermoedelijk het gevolg van een funderingsprobleem.<br/>Mogelijk roesten anker en stalraam in de muur.<br/>Wij adviseren ook dit door een funderingsspecialist te laten onderzoeken en het metselwerk in overleg met hem te herstellen. (bakstenen inboeten)</p> <p>Direct boven het voorste stalraampje (linker zijgevel) is een verticaal scheurtje in het metselwerk zichtbaar.<br/>Oorzaak niet bekend. Mogelijk roestend ijzer.</p> <p>De rozetanker roest buiten het metselwerk.<br/>Ontroesten en behandelen.</p> <p>Een schieter is vervangen voor een draadeind met vierkanten plaat en moer. (geen hersteladvies)</p> |

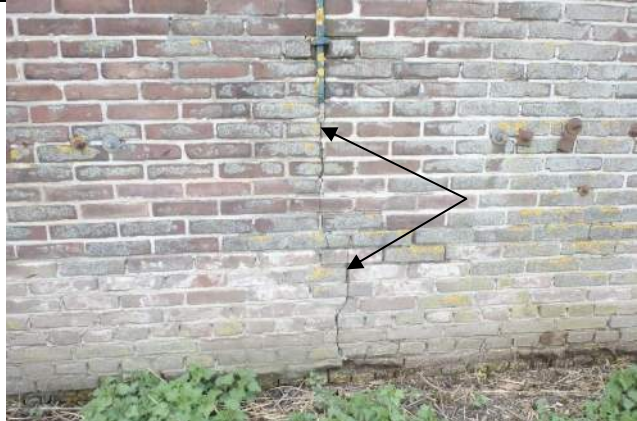
| Rubriek | Kwalificatie* | Toelichting |
|---|---|---|
| <p>Achter gevel bedrijfsgedeelte;<br/>Metselwerk is halfsteens<br/>verband, voegwerk, ijzeren<br/>muurankers (schieters)</p> <p><u>1.3 Buitenpleisterwerk</u><br/>Pleisterwerk plint</p> <p><u>1.4 Vensters</u><br/><u>1.4.3 Gietijzer/staal</u><br/>Acht stuks getoogde 9-ruits<br/>gietijzeren stalramen;<br/>voorgevel één stuks,<br/>linker- zijgevel vijf stuks,<br/>rechter- zijgevel twee stuks</p> <p><u>1.4.4 Beton</u><br/>Vier stuks 3-ruits betonnen<br/>stalaampjes in achtergevel</p> <p><u>1.5 Deuren, poortjes, toegangen</u><br/>Één stuks houten 6-ruits<br/>loopdeur, deurkozijn,<br/>onderdorpel van betonspecie;<br/>rechter zijgevel voor</p> | <p></p> <p>R</p> <p>M</p> <p>R</p> <p>M</p> | <p>objectnummer 4428<br/>b. Bedrijfsgedeelte (romp)</p> <p>objectnummer 4428</p> <p><i>foto nr. 31 Een verticaal scheurtje vanuit het maaiveld naar het muuranker zichtbaar.</i></p> <p>Ter plaatse van de muurankers is een enkel scheurtje zichtbaar.<br/>Oorzaak: deze ankers roesten in het metselwerk, het roestende ijzer drukt het metselwerk (door volumetoename) stuk.<br/>Wij adviseren deze roestende ankers vrij te hakken, te ontroesten en te behandelen.<br/>Hierna kan het metselwerk hersteld worden. (bakstenen inboeten)<br/>Een enkele baksteen verpulvert iets.<br/>Op een enkele plaats is een brokje voegspecie weg gevallen. Vermoedelijk is het voegwerk in het verleden met een niet compatibele (te harde, cementgebonden) voegspecie hersteld. Nog geen herstel advies.</p> <p>Het ijzerwerk roest, in de stopverfranden zijn scheurtjes zichtbaar, een tiental ruitjes zijn gebarsten.<br/>Oorzaak: Het roestend ijzer drukt het metselwerk en de ruitjes stuk.<br/>Wij adviseren dit ijzer te ontroesten en te behandelen.</p> <p>Bij het betonraampje uiterst links is een brok van de linkeronderhoek afgebroken.<br/>Hierdoor heeft de wapening onvoldoende dekking en is het betonijzer gaan roesten.<br/>Wij adviseren dit, bij gelegenheid, te herstellen.</p> <p>De deurkozijnstijlen zijn aan de onderzijde (direct boven de neuten) iets ingerot.<br/>Wij adviseren dit aangetaste hout (partieel) te vervangen.<br/>De onderdorpel is op twee plaatsen gebroken, een deel is weg gevallen.</p> |

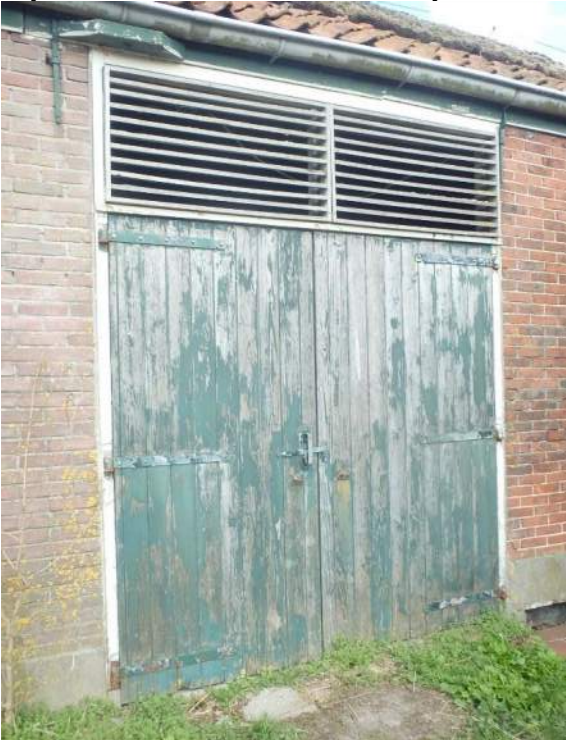
| Rubriek | Kwalificatie* | Toelichting |
|---|---|---|
| <p>1.7.2 Schilderwerk</p> <p>Buitenschilderwerk</p> <p>– houten opgeklampte deuren, deurkozijnen, ijzeren scharnieren</p> | | <p>S De verf is dof en verkrijt. In het liggende werk zijn diverse haarscheurtjes zichtbaar. Ter plaatse van de verbindingsnaden is de verf gebarsten. Op meerdere plaatsen bladdert de verf er vanaf. Op deze plaatsen kan water in het hout dringen. Het hout kan hierdoor gaan rotten. Op enkele plaatsen is het hout hierdoor al ingerot. (zie rubriek 1.5 deuren) Het ijzerwerk roest. Wij adviseren de deuren en deurkozijnen te schilderen.</p> <p>foto nr. 33 De verf bladdert er vanaf.</p> |

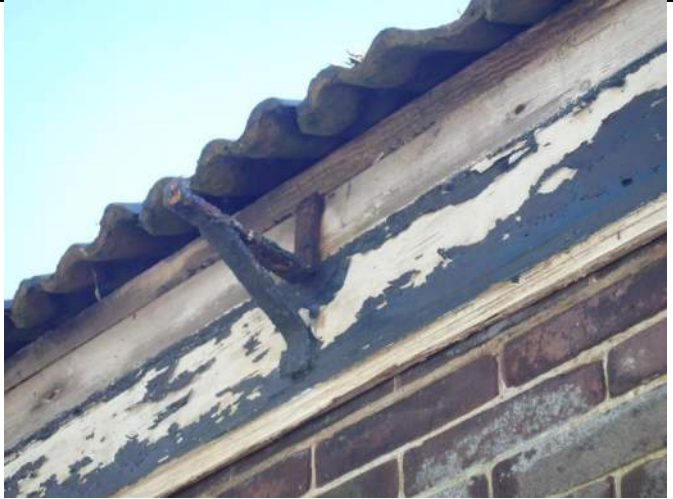
| Rubriek | Kwalificatie* | Toelichting<br>objectnummer 4428<br>b. Bedrijfsgedeelte (romp)<br>objectnummer 4428 | |
|---|---|---|--|
| <p>– ijzeren stalramen, muurankers</p> <p>Binnen-schilderwerk<br/>– ramen, deuren en kozijnen</p> <p><b>2. DAKEN</b></p> <p><u>2.1 Kapconstructies</u></p> <p><u>2.1.1 Hout</u><br/>Rond houten sporen, nok,<br/>hoekkepers, gordingen,<br/>muurplaten</p> <p><i>Uitgezonderd:</i><br/>Door zwam aangetaste sporen<br/>onder rietbedekking</p> | <p>M</p> <p>M</p> <p>R</p> <p>S</p> | <p><i>foto nr. 34 De verf is er grotendeels vanaf gebladderd.</i></p> <p>Het ijzerwerk roest.<br/>Wij adviseren dit ijzer te ontroesten en te behandelen.</p> <p>Voor zover bereikbaar en zichtbaar.<br/>Boven de linkerzijgevel is aan de achterzijde, bij het<br/>weg gevallen houten deel, zichtbaar dat de muurplaat<br/>ten gevolge van (oude) lekkages, door houtworm en<br/>zwam is aangetast.</p> <p>De rietbedekking op het linker-dakvlak is op een tiental<br/>plaatsen al gedurende lange tijd lek.<br/>Het onderliggende dak-hout (rietlatten, sporen,<br/>gordingen) is ter plaatse van deze langdurige lekkages<br/>al door zwam aangetast.<br/>Ook het onderliggende constructie hout is hierdoor op<br/>enkele plaatsen al ingerot. (zie ook foto's en<br/>opmerkingen in rubriek 3.2.1 dragende constructies)<br/>Wij adviseren al dit door zwam aangetaste hout (gelijk<br/>met het herstellen van het dak) tot ruim voorbij de<br/>zwamaantasting te vervangen.</p> | |

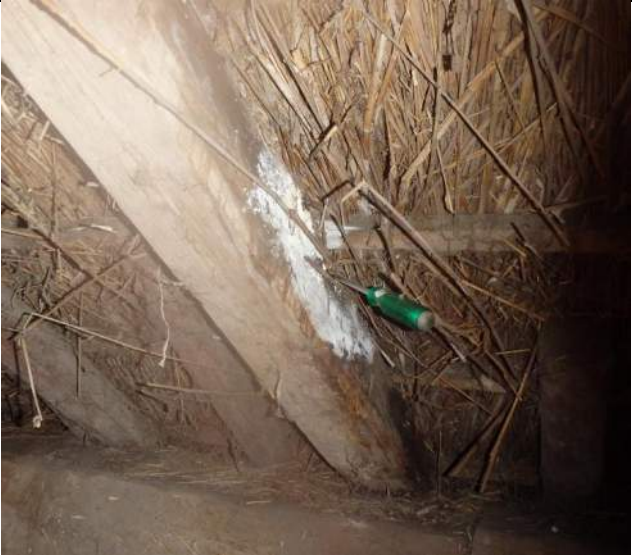
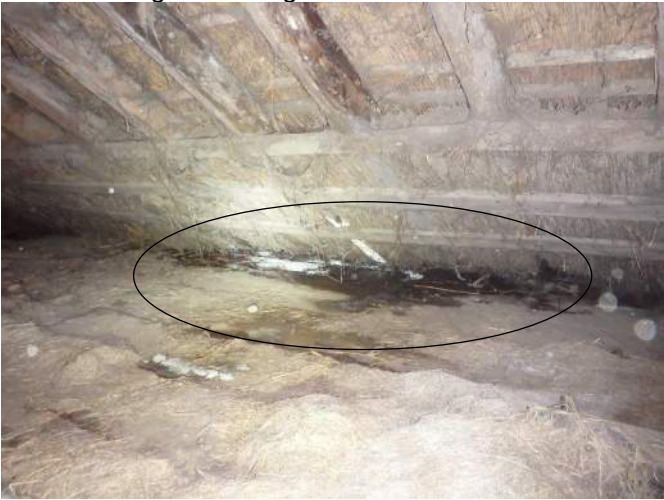
| Rubriek | Kwalificatie* | Toelichting |
|---|---|---|
| <p><i>Uitgezonderd:</i><br/>zwamaantastingen in kap-voet onder pan-bedekking linker-dakvlak</p> <p><i>Uitgezonderd:</i><br/>Door zwam aangetaste muurplaat op rechterzijgevel</p> | | <p>objectnummer 4428<br/>b. Bedrijfsgedeelte (romp)</p> <p>objectnummer 4428</p> <p><i>foto nr. 35 Dak-spoor en riet-lat door zwam aangetast.</i></p> <p>S De kap-voet is niet goed zichtbaar en niet veilig bereikbaar. De zoldervloer is vermoedelijk onvoldoende draagkrachtig om op te lopen. (doorval-gevaar)</p> <p>Aan de onderzijde van het linker-dakvlak zijn binnen op enkele plaatsen recente lekkagesporen zichtbaar. Aan de buitenzijde is het dak hier op diverse plaatsen lek. Zie ook foto en opmerkingen in rubriek 2.2.2 dakpannen.</p> <p>Het onderliggende hout zal ten gevolge van deze langdurige lekkages door zwam zijn aangetast. Wij adviseren dit te onderzoeken en al het door zwam aangetaste hout, gelijk met het herstel aan de dakbedekking te vervangen.</p> <p><i>foto nr. 36 Zwamaantasting in dak-spoor onder de dakpannen en in het vloerhout van de hooizolder zichtbaar.</i></p> <p>De muurplaat op de rechterzijgevel is aan de achterzijde over c.a. 3 meter ingerot. Oorzaak: Een langdurige lekkage aan het dak.</p> <p>Wij adviseren dit door zwam aangetaste hout gelijk met het herstel van de lekkages aan het dak te vervangen. (Zie rubriek 2.2.1 en 222 dakbedekking)</p> |

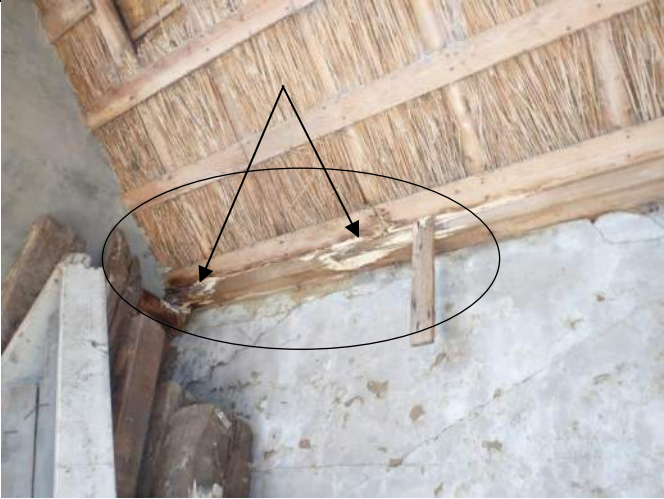
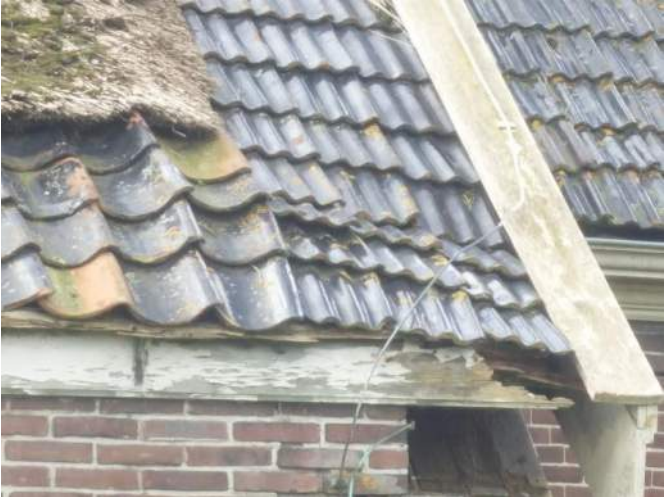
| Rubriek | Kwalificatie* | Toelichting |
|---|---|---|
| <p><i>Uitgezonderd:</i><br/>Dakoverstek voor de voorgevel<br/>romp is op diverse plaatsen<br/>ingerot</p> | | <p>objectnummer 4428<br/>b. Bedrijfsgedeelte (romp)</p> <p>objectnummer 4428</p> |
| | | <p><i>foto nr. 37 De muurplaat is hier ingerot.</i></p> <p>S De waterborden en windveren aan de voorzijde inclusief het dak-deel voor de voorgevel is verzakt. De plafondbetimmering laat los en zakt ook uit. De muurplaten, de gordingen en vermoedelijk ook de nokbalk is ter plaatse van de voorgevel door zwam aangetast. Oorzaak: diverse lekkages in de pan-bedekking en riet-bedekking. Zie rubriek 2.1; 2.2.1 en 2.2.2. Dit hout is door een langdurige lekkage ingerot en heeft zijn dragende functie deels verloren. Ook het houten deel achter de bak-goot (linker- en rechterzijgevel) is hier verrot. Op enkele plaatse wordt dit dak-overstek door middel van klossen opgevangen. Een enkel klos is ingerot en heeft ook zijn dragende functie verloren. (De ijzeren jukken zijn verroest of verdwenen.) Een verrotte gordingkop (rechterdakvlak) heeft men aan de binnenzijde provisorisch met een extra stijl ondersteund. Deze noodoplossingen zijn ondeugdelijk. Wij adviseren al dit door zwam aangetaste hout tot ruim voorbij de aantasting (in overleg met een constructeur) te vervangen en de dakbedekking te herstellen.</p> <p><i>foto nr. 38 Het dak-overstek is verrot en zakt door.</i></p> |

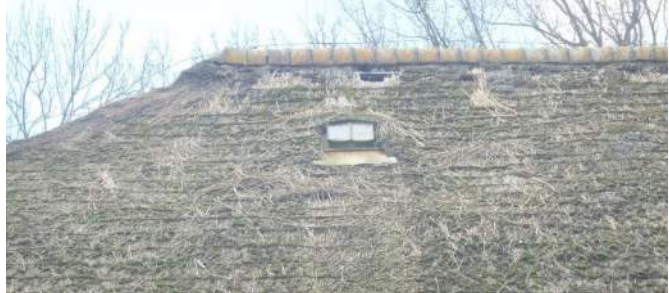
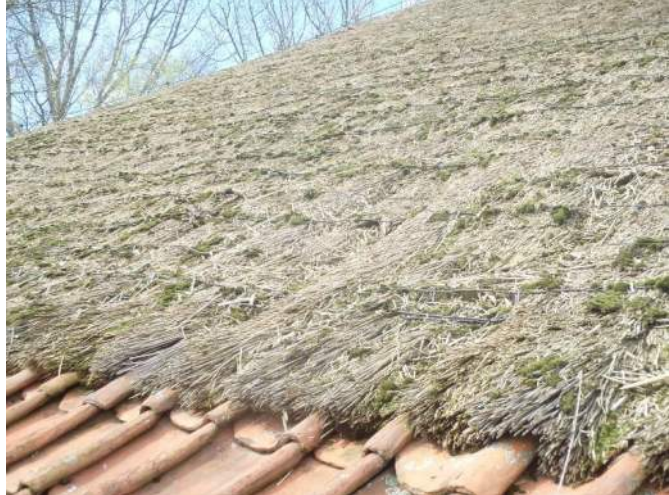
| Rubriek | Kwalificatie* | Toelichting |
|---|---|---|
| <p><b>2.2 Dakbedekking</b></p> <p><b>2.2.1 Riet</b><br/> <i>Rechter dakvlak;<br/> rietbedekking, gaarde,<br/> binddraden, rietlatten</i></p> <p><i>Uitgezonderd:<br/> lekkage bij voorgevel ter plaatse<br/> van aansluiting tegen de<br/> dakpannen</i></p> <p>Linker dakvlak en achter-<br/> dakvlak;<br/> rietbedekking, gaarde,<br/> binddraden, rietlatten</p> | <p>R</p> <p>M</p> <p>S</p> | <p>objectnummer 4428<br/> b. Bedrijfsgedeelte (romp)<br/> objectnummer 4428</p> <p>Aan de onderzijde is de gaardedraad zichtbaar.<br/> De slijtlaag is hier vrijwel verdwenen.<br/> Op het riet is wat mos-groei zichtbaar.<br/> Direct onder de rietvorsten is (aan de achterzijde) wat<br/> riet weg gepikt. (vermoedelijk door vogels)</p> <p>Bij de aansluiting riet / dakpannen direct boven de<br/> voordeur zijn diverse lekkage's zichtbaar.</p> <p>De slijtlaag is versleten, de gaarde roest en hangt<br/> plaatselijk wat door, het riet kan hierdoor uitzakken.<br/> Direct onder de rietvorsten (linker-dakvlak) is veel riet<br/> weg gevallen. Mogelijk door vogels weg gepikt.<br/> In de rietbedekking (linker dakvlak) zijn diverse gaten<br/> gevallen.<br/> Dit dak is al gedurende lange tijd lek.<br/> Vooral ter plaatse van de voorgevel zijn veel gaten in<br/> het dak zichtbaar. De zon schijnt hier naar binnen.<br/> Het onderliggende hout is op meerdere plaatsen door<br/> houtworm en zwam aangetast.<br/> De rietbedekking is aan vervanging toe.<br/> Hierbij dient men ook de rietlatten te vervangen.<br/> Reken op het compleet vervangen van diverse<br/> daksporen. (25%)</p> <p><i>foto nr. 39 Direct onder de rietvorsten ontbreekt veel riet en<br/> zijn er gaten in het dak gevallen. (linker dakvlak)</i></p> <p><i>foto nr. 40 Het riet op het achterdakvlak is erg dun, op een<br/> enkele plaats sijpelt het water al naar binnen. (=lekkage)</i></p> |

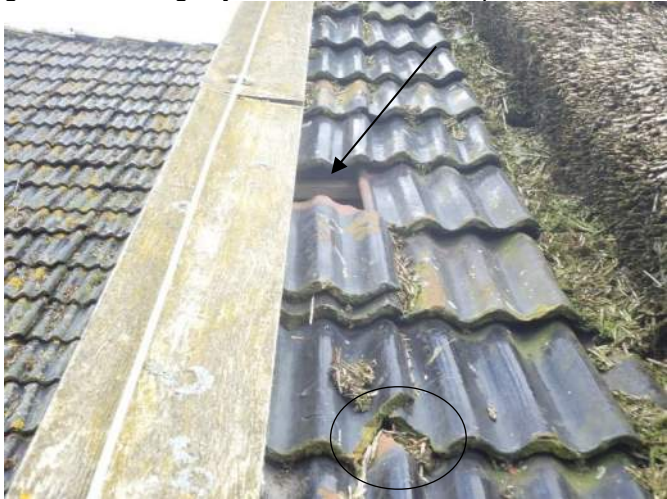
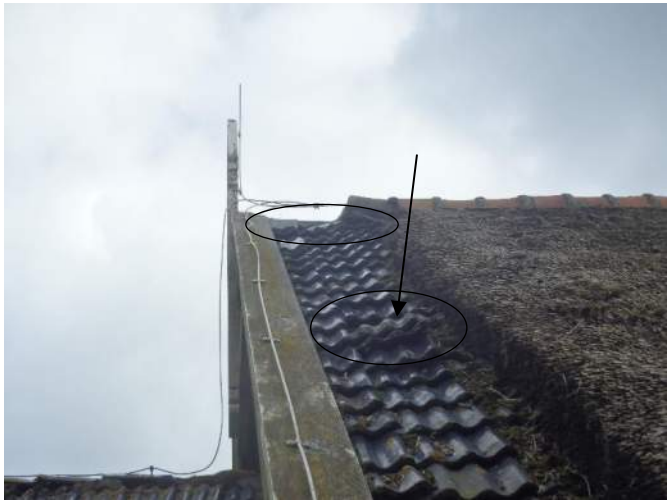
| Rubriek | Kwalificatie* | Toelichting |
|---|---|---|
| <p>2.2.2 Pannen</p> <p>Hollandse dakpannen (rood),<br/>hoekkepervorsten, panlatten;<br/>achter-dakvlak romp (onder het<br/>riet)</p> <p>Gegolfde Friese dakpannen met<br/>drie golven (zwart geglaazuurd),<br/>panlatten;<br/>rechter-dakvlak romp</p> | <p>R</p> <p>M</p> | <p>objectnummer 4428<br/>b. Bedrijfsgedeelte (romp)</p> <p>objectnummer 4428</p> <p>De hoekkepervorsten op de hoekkeper rechtsachter<br/>liggen scheef en dekken de keper hierdoor<br/>onvoldoende af. Men heeft geprobeerd een en ander<br/>met veel specie af te smeren.<br/>Wij adviseren dit door een vakbekwaam dakdekker te<br/>laten herstellen.<br/>Van de dakpannen schilfert een enkel brokje af.</p> <p>Voor zover vanaf de ladder en met de verrekijker<br/>zichtbaar.<br/>Het dak-overstek aan de voorzijde is niet veilig<br/>bereikbaar.<br/>Aan de voorzijde van het dak zijn enkele dakpannen<br/>uitgezakt. Van andere dakpannen is een brokje weg<br/>gefallen. Gezien de ernstige problemen in het<br/>onderliggende hout (zie rubriek 2.1) dingt hier al<br/>gedurende lange tijd water onder de dakpannen.</p> <p><i>foto nr. 41 Een uitgezakte- en een afgebroken dakpan<br/>zichtbaar.</i></p> <p><i>foto nr. 42 Ook boven in het dak zijn uitgezakte dakpannen<br/>zichtbaar.</i></p> <p>Wij vermoeden dat ook de specie aansluiting met de<br/>nokvorsten is open gescheurd. (niet goed zichtbaar)<br/>Bij gelegenheid controleren/herstellen.</p> |

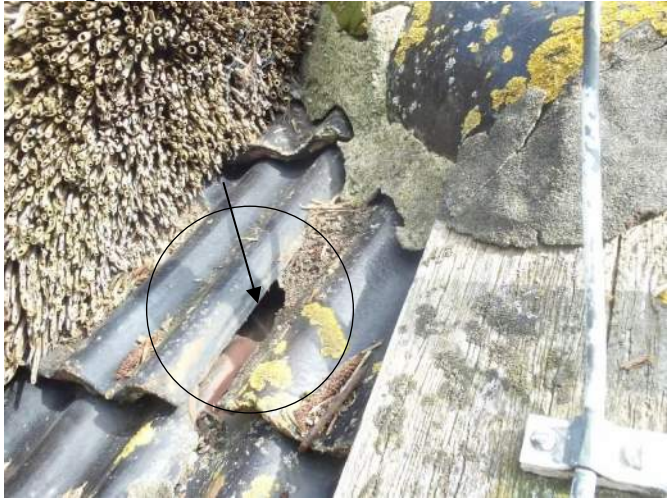
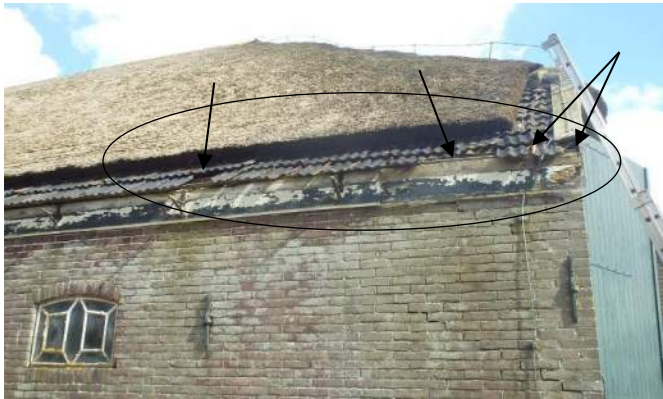
| Rubriek | Kwalificatie* | Toelichting |
|---|---|---|
| <p>Gegolfde Friese dakpannen,<br/>Midden onder het riet Hollandse<br/>dakpannen (zwart<br/>geglazuurd), nokvorsten,<br/>hoekkepervorsten,<br/>panlatten;<br/>Linker dakvlak</p> | | <p>objectnummer 4428<br/>b. Bedrijfs gedeelte (romp)</p> <p>objectnummer 4428</p> <p>Één dakpan direct onder de hoekkepervorsten rechtsachter is gebroken. Hier dringt al gedurende lange tijd water onder de dakpannen. Het onderliggende hout is ingerot. Wij adviseren zo'n gebroken dakpan spoedig te vervangen.</p> <p><i>foto nr. 43 Langdurige lekkage ter plaatse van deze gebroken dakpan.</i></p> <p>Van de onderste rij dakpannen ontbreken bij de achterste vier meter een vijftal dakpannen. Ook is hier van vier dakpannen een brok afgebroken. De muurplaat hieronder is door zwam ernstig aangetast. Zie foto en opmerking bij muurplaat onder rechter dakvlak. De gevel is hier vaak en langdurig vochtig en iets groen van de algen geworden. Wij adviseren eerst het door zwam aangetaste hout te vervangen en aansluitend de dakbedekking te herstellen.</p> <p><i>foto nr. 44 Afgebroken en weg gevallen dakpannen zichtbaar.</i></p> <p>S Hoewel de dakpannen nog van een redelijke kwaliteit zijn kwalificeren wij de dakbedekking als slecht. Diverse dakpannen zijn uit gezakt. Op deze plaatsen is het dak hierdoor lek. Oorzaak: meerdere panlatten zijn verrot.</p> |

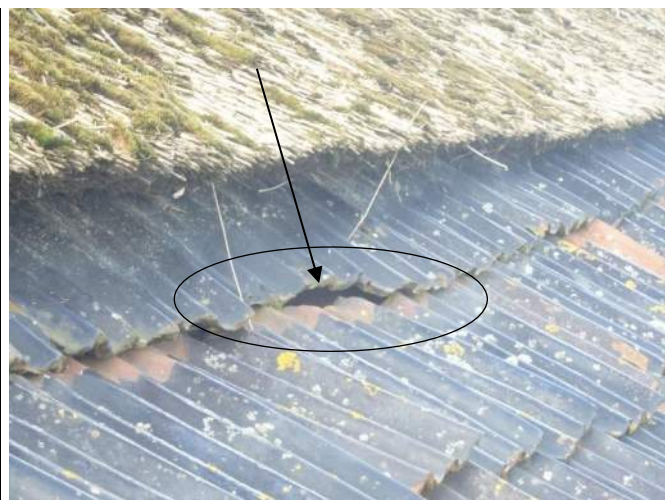
foto nr. 45 Uitgezakte dakpannen zichtbaar. (= lekkage)

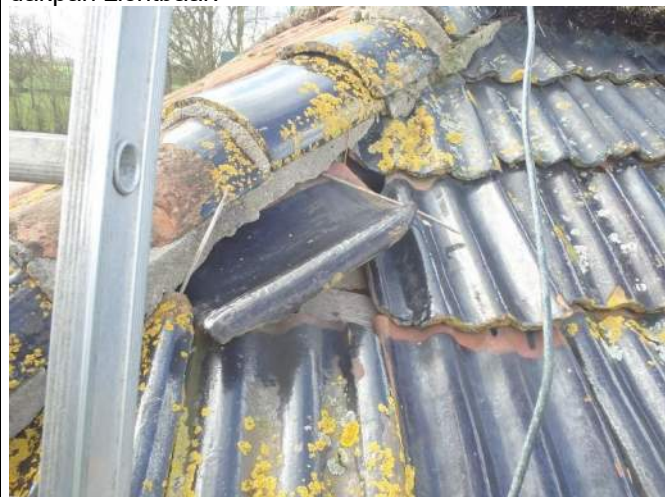
foto nr. 46 Een slordige reparatie zichtbaar. (= lekkage)

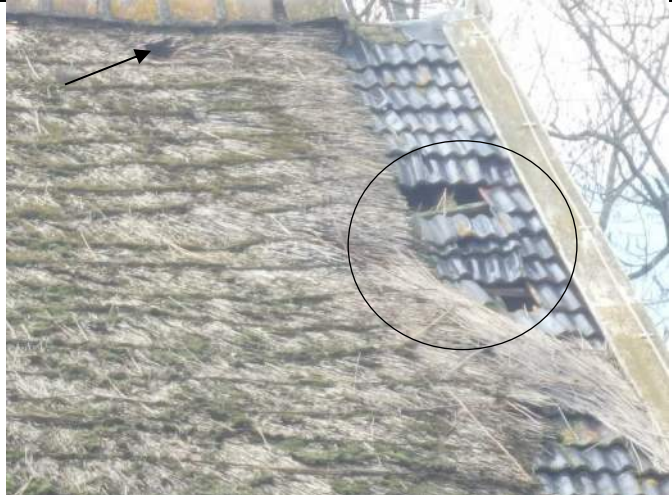
| Rubriek | Kwalificatie* | Toelichting |
|---|---|---|
| | | <p>foto nr. 47 Drie uitgezakte dakpannen en onder de nok een gat in het riet zichtbaar.</p> |

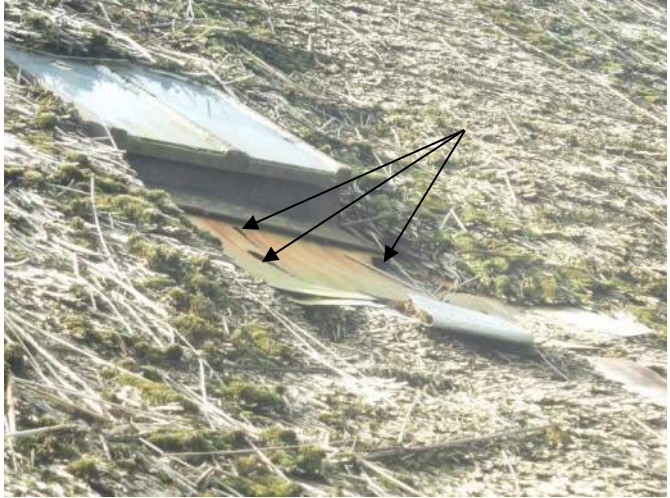
| Rubriek | Kwalificatie* | Toelichting |
|---|---|---|
| <p><u>2.5 Dakopeningen</u></p> <p><u>2.5.3 Dakramen</u></p> <p>IJzeren dakramen, plaat onder de dakramen</p> | S | <p>Voor zover met de verrekijker zichtbaar.</p> <p>De ijzeren dakramen roesten zwaar.</p> <p>De platen onder de dakramen zijn zwaar geoxideerd en papierdun.</p> <p>In deze platen zijn al meerdere gaten gevallen.</p> <p>Hier dringt het regenwater onder het zink naar binnen. (=lekkage)</p> <p>Wij adviseren de dakramen te demonteren, te ontroesten en te behandelen.</p> <p>Onder de dakramen dient men koperen platen aan te brengen.</p> <p><i>foto nr. 49 drie gaten in plaat onder het dakraam zichtbaar.</i></p> |

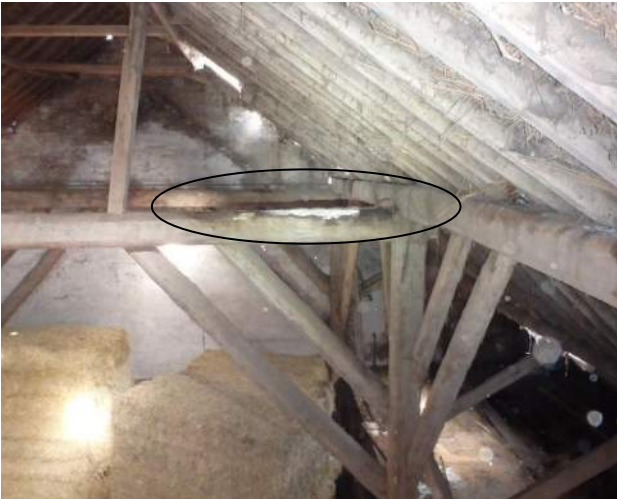
| Rubriek | Kwalificatie* | Toelichting | objectnummer 4428<br>b. Bedrijfsgedeelte (romp) |
|---|---|---|---|
| <p>spanbanden met wiggen.<br/>ankerstangen met krammen</p> <p>Uitgezonderd:<br/>Zwamaantasting in dekbalk van<br/>middelste dekbalkgebint</p> | M | <p>De dek-balk van het middelste dek-balk-gebint is aan de bovenzijde (ter plaatse van het linker-dakvlak) over c.a. 3 meter door zwam aangetast.<br/>Oorzaak: Een langdurige lekkage aan het dak.<br/>Wij adviseren de lekkages aan het dak spoedig te herstellen en gelijktijdig dit door zwam aangetaste hout (partieel) te vervangen.</p> | <p>foto nr. 50 Dek-balk is aan de bovenzijde door zwam aangetast.</p> |

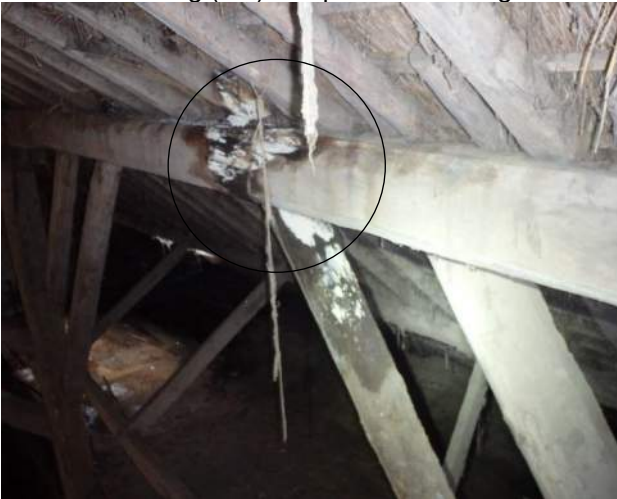
| Rubriek | Kwalificatie* | Toelichting | objectnummer 4428<br>b. Bedrijfsgedeelte (romp) |
|---|---|---|---|
| <p>Uitgezonderd:<br/>Zwamaantasting in linker<br/>gebintplaat en één na achterste<br/>gebintplaatschoor</p> | M | <p>De gebintplaat onder het linker-dakvlak is tussen het 2e en 3e dek-balk-gebint door zwam aangetast.<br/>Ook de gebintplaatschoor hier direct onder is door deze zwam al aangetast.<br/>Ook de dak-sporen zijn hier ingerot.<br/>Oorzaak: Een langdurige lekkage aan het dak.<br/>Wij adviseren de lekkages aan het dak spoedig te herstellen en gelijktijdig dit door zwam aangetaste hout (partieel) te vervangen.<br/>Het is raadzaam de aangetaste dak-sporen, gelijk met de dakbedekking (riet) compleet te vervangen.</p> | <p>foto nr. 51 Dak-spoor, gebintplaat en de gebintplaatschoor door zwam aangetast.</p> |

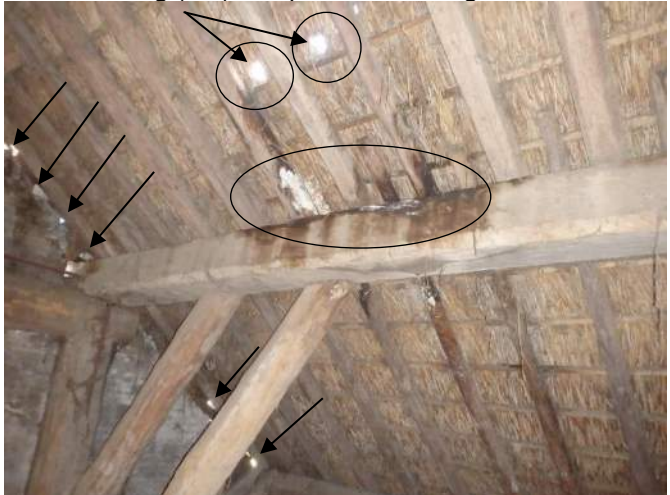
| Rubriek | Kwalificatie* | Toelichting |
|---|---|---|
| <p><i>Uitgezonderd:</i><br/>Zwamaantasting in linker gebintplaat ter plaatse van de voorste twee gebintplaat-schoren.</p> | M | <p>objectnummer 4428<br/>b. Bedrijfsgedeelte (romp)</p> <p>objectnummer 4428</p> <p>De gebintplaat onder het linker-dakvlak is tussen het 1<sup>e</sup> en 2<sup>e</sup> dek-balk-gebint door zwam iets aangetast. Mogelijk zijn de gebintplaatschoren hier direct onder ook door deze zwam al iets aangetast. (niet veilig bereikbaar)</p> <p>De dak-spoor hier direct boven is ingerot.</p> <p>Oorzaak: wederom een langdurige lekkage aan het dak.</p> <p>Wij adviseren de lekkages aan het dak spoedig te herstellen en gelijktijdig dit door zwam aangetaste hout (partieel) te vervangen.</p> <p>Het is raadzaam de dak-spoor, gelijk met de dakbedekking (riet) compleet te vervangen.</p> <p><i>foto nr. 52 lekkage in dak, dak-spoor en gebintplaat door zwam aangetast, bij de voorgevel diverse gaten in dak zichtbaar.</i></p> |

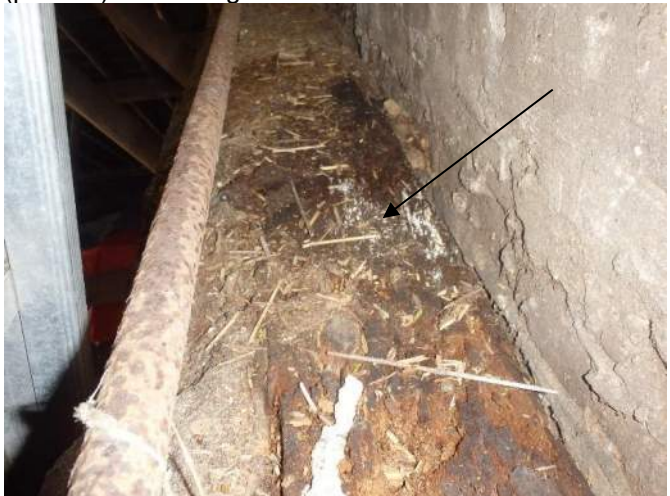
| Rubriek | Kwalificatie* | Toelichting |
|---|---|---|
| <p><i>Uitgezonderd:</i><br/>Zwamaantasting aan bovenzijde dekbalk voorste dekbalkgebint</p> | M | <p>Door de vele, langdurige lekkages ter plaatse van de voorgevel is ook de voorste dek-balk nat en aan de bovenzijde door zwam aangetast.</p> <p>Nadat de lekkages aan het dak zijn verholpen adviseren wij ook dit door zwam aangetaste hout (partieel) te vervangen.</p> <p><i>foto nr. 53 Bovenzijde dek-balk is nat en door zwam al iets aangetast.</i></p> |

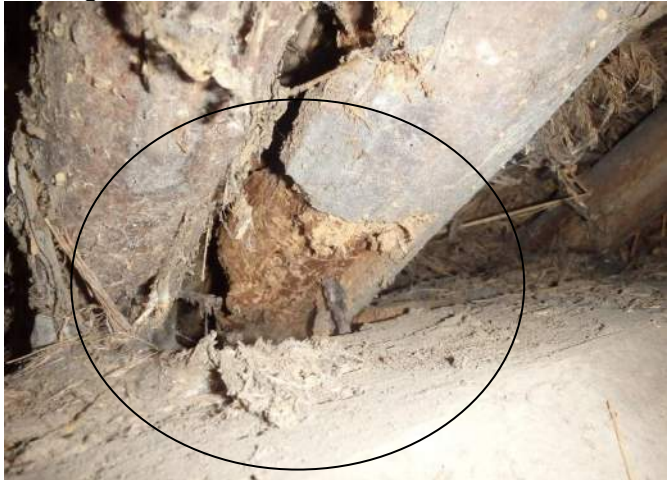
| Rubriek | Kwalificatie* | Toelichting |
|---|---|---|
| <i>Uitgezonderd:<br/>Ingerot en deels weg gevallen<br/>gebintplaat onder<br/>rechterdakvlak</i> | M | <p>De gebintplaat onder het linker-dakvlak is ter plaatse van de middelste dek-balk-gebint, ten gevolge van een oude (opgedroogde) lekkage, ingerot. Het aangetaste hout is deels weg gevallen. (vuist groot gat in de gebintplaat)</p> <p>Ook de spoor is ter plaatse ingerot en weg gevallen. Hoewel men in het verleden de lekkage heeft verholpen heeft men toen niet dit door zwam (en houtworm) aangetaste hout vervangen.</p> <p>Wij adviseren ook dit aangetaste hout (bij gelegenheid) partieel te vervangen.</p> <p>Bij de gebintplaat een stuk hout inzetten en de spoor vervangen.</p> <p><i>foto nr. 54 Gat in gebintplaat, spoor ingerot en deels weg gevallen, nagel verroest.</i></p> |
