## Asbestinventarisatierapport type A

Inventarisatie en rapportage  
conform SC-540  
Projectnummer: 13290

Type bouwwerk: : Schuur  
Uitgevoerd door : Ingenieursbureau Mol, [Redacted]  
Datum onderzoek : 20 mei 2011  
Rapport opgesteld door : [Redacted]  
Datum rapport : 31 mei 2011

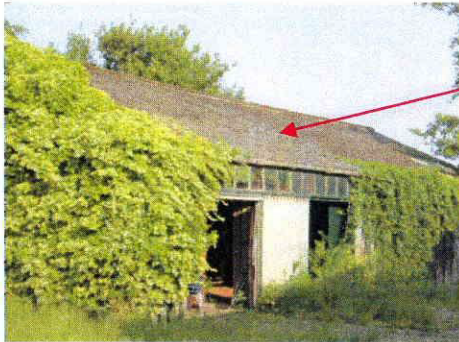
| Foto nr. | Monster nr. | Locatie | Materiaal | Resultaat | Bevestiging | Bereikbaarheid | Hechtgebonden | Risicoklasse | Afmetingen |
|---|---|---|---|---|---|---|---|---|---|
| 1 | M1 | Schuur, dak en wanden | Golfplaat | Asbesthoudend 10-15% chrysotiel 2-5% crocidoliet | Geschroefd | Goed | Ja* | 2 | Totaal circa 400 m <sup>2</sup> |

De schuur is opgebouwd uit een houten constructie. Het dak is bedekt met golfplaten. De gevels zijn bekleed met golfplaten (foto 1). De golfplaten zijn bemonsterd als M1 en zijn asbesthoudend. Het monster bevat 10-15% chrysotiel en 2-5% crocidoliet.

| Foto nr | Locatie | Materiaal | Hecht-gebonden | Risico-klasse | Verwijdering / demontage |
|---|---|---|---|---|---|
| 1 & 2 | Schuur, dak en wanden | Golfplaat en dakgoot | Ja | 2 | Zie output SMA-rt, bijlage 6 |

**Foto 1: M1;** De schuur is opgebouwd uit een houten constructie. Het dak is bedekt met **asbesthoudende golfplaten**. De gevels zijn bekleedt met **asbesthoudende golfplaten**.

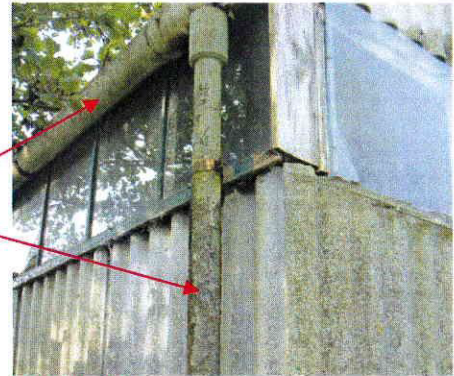
| Foto nr. | Monster nr. | Locatie | Materiaal | Resultaat | Bevestiging | Bereikbaarheid | Hechtgebonden | Risicoklasse | Afmetingen |
|---|---|---|---|---|---|---|---|---|---|
| 2 | Identiek aan M1 | Dak | Dakgoot en hwa | Asbesthoudend 10-15% chrysotiel 2-5% crocidoliet | Geschroefd en deels ingegraven | Goed | Ja* | 2 | Totaal circa 40m <sup>1</sup> dakgoot en circa 3m <sup>1</sup> hwa |

Langs de dakrand en de gevels zijn dakgoten en hemelwaterafvoeren gemonteerd (foto 2). De dakgoten en hemelwaterafvoeren zijn identiek aan M1 en bevatten 10-15% chrysotiel en 2-5% crocidoliet.

| Foto nr | Locatie | Materiaal | Hecht-gebonden | Risico-klasse | Verwijdering / demontage |
|---|---|---|---|---|---|
| 2 | Buitenzijde, | Hwa | Ja | 2 | Zie output SMA-rt, bijlage 6 |

**Foto 2: M1;** Langs de dakrand en de gevels zijn **asbesthoudende dakgoten** en **asbesthoudende hemelwaterafvoeren** gemonteerd.

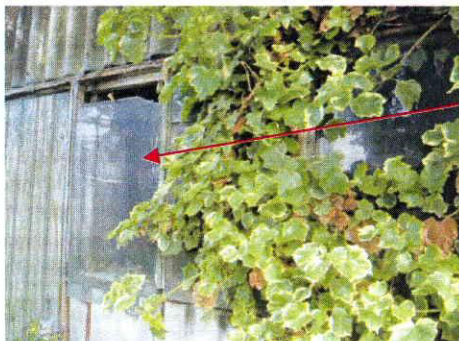
| Foto nr. | Monster nr. | Locatie | Materiaal | Resultaat | Bevestiging | Bereikbaarheid | Hechtgebonden | Risicoklasse | Afmetingen |
|---|---|---|---|---|---|---|---|---|---|
| 3 | M4 | Buitengevelkozijnen | Stopverf | Asbesthoudend 2-5% chrysotiel | Gesmeerd | Goed | Ja* | 2 | Totaal circa 15m <sup>2</sup> glas |

De houten gevelkozijnen zijn ingezet met glas en afgesmeerd met stopverf (foto 3). De stopverf is bemonsterd als M4 en is asbesthoudend. Het monster bevat 2-5% chrysotiel.

| Foto nr | Locatie | Materiaal | Hecht-gebonden | Risico-klasse | Verwijdering / demontage |
|---|---|---|---|---|---|
| 3 | Buitengevel-kozijnen | Stopverf | Ja | 2 | Zie output SMA-rt, bijlage 6 |

**Foto 3: M4;** De houten gevelkozijnen zijn ingezet met glas en afgesmeerd met **asbesthoudende stopverf**.

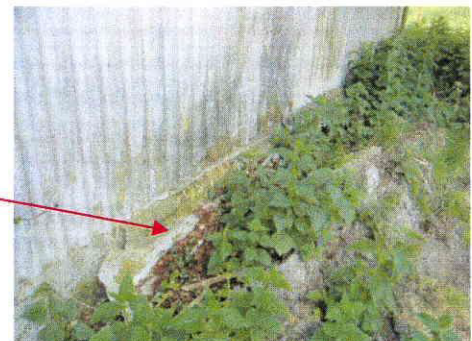
| Foto nr. | Monster nr. | Locatie | Materiaal | Resultaat | Bevestiging | Bereikbaarheid | Hechtgebonden | Risicoklasse | Afmetingen |
|---|---|---|---|---|---|---|---|---|---|
| 4 | Identiek aan M1 | Buitenzijde langs gevel | Restanten golfplaat en vormstuk | Asbesthoudend 10-15% chrysotiel 2-5% crocidoliet | Los | Goed | Ja* | 2 | Totaal circa 7m <sup>2</sup> |

Aan de buitenzijde van de schuur zijn op een aantal locaties restanten golfplaten en vormstukken aangetroffen (foto 4). De golfplaten en vormstukken zijn identiek aan M1 en bevatten 10-15% chrysotiel en 2-5% crocidoliet.

| Foto nr | Locatie | Materiaal | Hecht-gebonden | Risico-klasse | Verwijdering / demontage |
|---|---|---|---|---|---|
| 4 | Buitenzijde langs gevel | Restanten golfplaat en vormstuk | Ja | 2 | Zie output SMA-rt, bijlage 6 |

**Foto 4: M1;** Aan de buitenzijde van de schuur zijn op een aantal locaties restanten **asbesthoudende golfplaten** en **asbesthoudende vormstukken** aangetroffen.

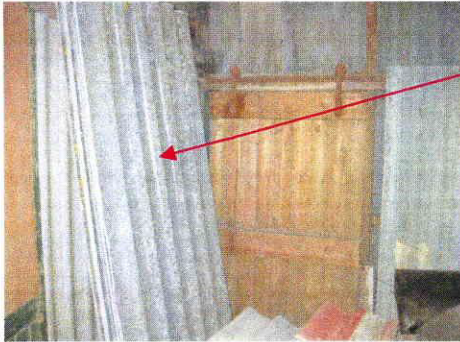
| Foto nr. | Monster nr. | Locatie | Materiaal | Resultaat | Bevestiging | Bereikbaarheid | Hechtgebonden | Risicoklasse | Afmetingen |
|---|---|---|---|---|---|---|---|---|---|
| 5 | Identiek aan M1 | Diverse plaatsen in de schuur | Restanten golfplaat en vormstuk | Asbesthoudend 10-15% chrysotiel 2-5% crocidoliet | Los | Goed | Ja* | 2 | Totaal circa 20m <sup>2</sup> |

In de schuur zijn op meerdere plaatsen hele, en restanten golfplaten en vormstukken aangetroffen (foto 5). De golfplaten en vormstukken zijn identiek aan M1 en bevatten 10-15% chrysotiel en 2-5% crocidoliet.

| Foto nr | Locatie | Materiaal | Hecht-gebonden | Risico-klasse | Verwijdering / demontage |
|---|---|---|---|---|---|
| 5 | Diverse plaatsen in de schuur | Restanten golfplaat en vormstuk | Ja | 2 | Zie output SMA-rt, bijlage 6 |

**Foto 5: M1;** In de schuur zijn op meerdere plaatsen hele, en restanten **asbesthoudende golfplaten** en vormstukken aangetroffen.

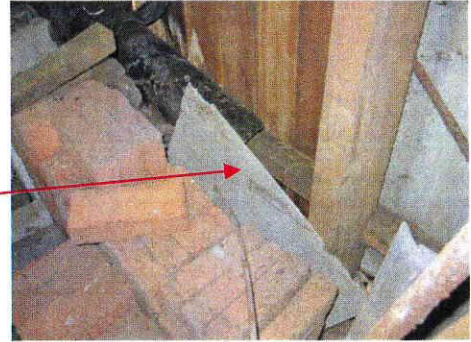
| Foto nr. | Monster nr. | Locatie | Materiaal | Resultaat | Bevestiging | Bereikbaarheid | Hechtgebonden | Risicoklasse | Afmetingen |
|---|---|---|---|---|---|---|---|---|---|
| 6 | M2 | Twee plaatsen in de schuur | Vlakke plaat | Asbesthoudend 10-15% chrysotiel | Los | Goed | Ja* | 2 | Totaal circa 2m <sup>2</sup> |

In de schuur zijn op meerdere plaatsen restanten vlakke platen aangetroffen (foto 6). De vlakke platen zijn bemonsterd als M2 en zijn asbesthoudend. Het monster bevat 10-15% chrysotiel.

| Foto nr | Locatie | Materiaal | Hecht-gebonden | Risico-klasse | Verwijdering / demontage |
|---|---|---|---|---|---|
| 6 | Twee plaatsen in de schuur | Vlakke plaat | Ja | 2 | Zie output SMA-rt, bijlage 6 |

**Foto 6: M2;** In de schuur zijn op meerdere plaatsen restanten **asbesthoudende vlakke platen** aangetroffen.

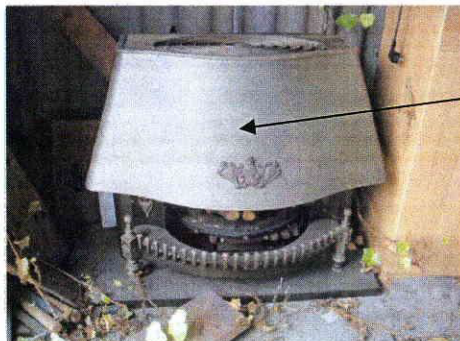
In de schuur staat een losse kachel van het merk Dru met productiejaar 1998 (foto 7). Gezien het bouwjaar van de kachel kan men aannemen dat er geen asbesthoudende materialen in de kachel zijn verwerkt.

- De kachel van het merk Dru in de garage is niet asbesthoudend.

**Foto 7:** In de garage staat een losse **asbestvrije kachel** van het merk Dru met productiejaar 1998.

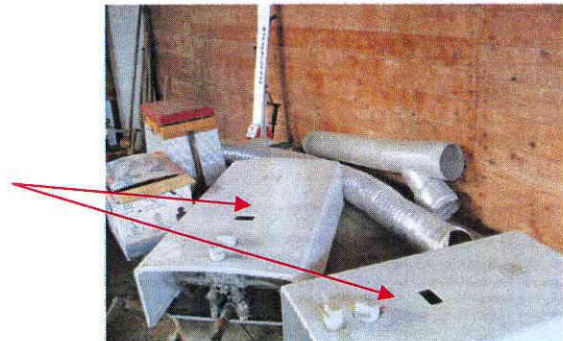
| Foto nr. | Monster nr. | Locatie | Materiaal | Resultaat | Bevestiging | Bereikbaarheid | Hechtgebonden | Risicoklasse | Afmetingen |
|---|---|---|---|---|---|---|---|---|---|
| 8 | - | Werkplaats, op de werkbank | Geiser** | Asbesthoudend | Los | Goed | Onbekend | 1 bij geheel verwijderen | 2 stuks |

Op de werkbank in de werkplaats liggen twee stuks geisers van het merk Vaillant (foto 8). De geisers bevatten volgens het Handboek Asbest van Intechnum asbesthoudende onderdelen (zie bijlage 7).

**Foto 8:** Op de werkbank in de werkplaats liggen twee stuks **asbesthoudende geisers** van het merk Vaillant.

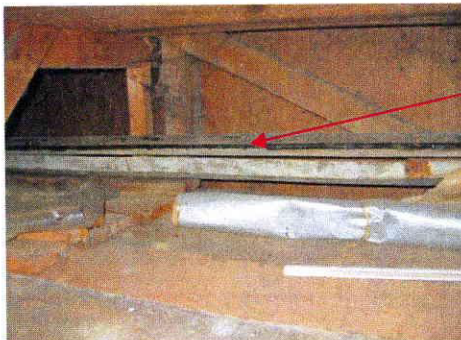
| Foto nr. | Monster nr. | Locatie | Materiaal | Resultaat | Bevestiging | Bereikbaarheid | Hechtgebonden | Risicoklasse | Afmetingen |
|---|---|---|---|---|---|---|---|---|---|
| 9 | M3 | Werkplaats, op de houten gordingen | Kaskit | Asbesthoudend 2-5% chrysotiel | Los | Goed | Ja* | 1 bij geheel verwijderen | 2 stuks |

Foto 9: M3; Onder de werkbank in de werkplaats liggen twee houten gordingen met kaskit (foto 9). De kaskit is bemonsterd als M3 en is asbesthoudend. Het monster bevat 2-5% chrysotiel.

| Foto nr | Locatie | Materiaal | Hecht-gebonden | Risico-klasse | Verwijdering / demontage |
|---|---|---|---|---|---|
| 9 | Werkplaats, op de houten gordingen | Kaskit | Ja | 1 | Zie output SMA-rt, bijlage 6 |

**Foto 9: M3;** Onder de werkbank in de werkplaats liggen twee houten gordingen met **asbesthoudende kaskit**.
