## Notitie / Memo

Aan: Gemeente Lansingerland, J. Koch  
Van: L. Brouwer, J. Breedijk  
Datum: 20 oktober 2020  
Kopie: Dossier  
Ons kenmerk: BH3444WATNT2010201620\_WM\_LB  
Classificatie: Projectgerelateerd  
Goedgekeurd door: L. Janse

**Onderwerp: Onderzoek afwatering hemelwater omgeving locatie Treurniet**

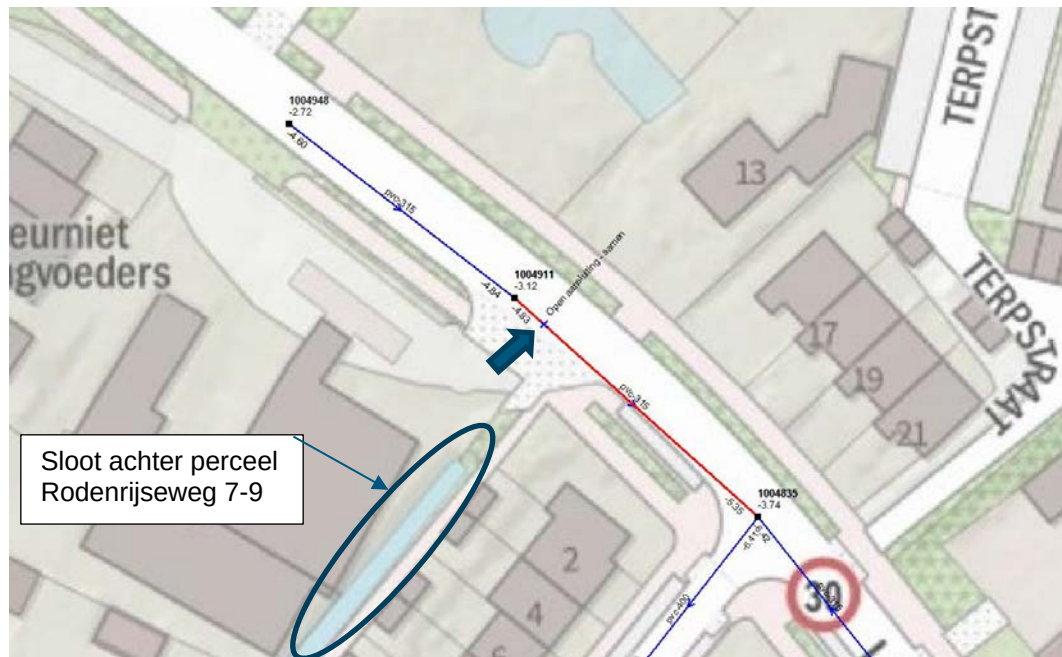
- De spoelleiding vanuit de Rodenrijse Vaart ter hoogte van de locatie Treurniet loost niet op de sloot, maar op het hemelwaterriool in de Laan van Romen. De aansluiting bevindt zich tussen twee inspectieputten. De aansluiting is ondergronds afgewerkt (geen inspectieput ter plaatse). Dat het om oppervlaktewater gaat wordt bevestigd door het feit dat er kroos in het water is aangetroffen. Ook was de hoeveelheid water die afstroomde dusdanig groot dat dit niet (alleen) afkomstig kan zijn uit de sloot achter het perceel Rodenrijseweg 7-9. Er was in deze sloot ook geen zichtbare stroom in het water, richting de noodoverstort die in verbinding staat met de spoelleiding.

- De exacte locatie van de aansluiting valt op te maken uit een beschikbaar inspectierapport van de gemeente van het hemelwaterriool (zie figuur 1).
- Vermoedelijk stroomt het spoelwater via het hemelwaterstelsel in de Willem-Alexanderlaan af naar de watergang ter hoogte van de N472. Mogelijk vervult daarmee deze waterstroom de rol die eigenlijk vervuld zou moeten worden door het water dat via de duiker door het achterpad wordt aangevoerd, namelijk het voeden van de watergang langs en het dijklichaam ter hoogte van de N472.

*Figuur 1 Locatie aansluiting spoelleiding vanuit Rodenrijse Vaart op HWA in Laan van Romen*

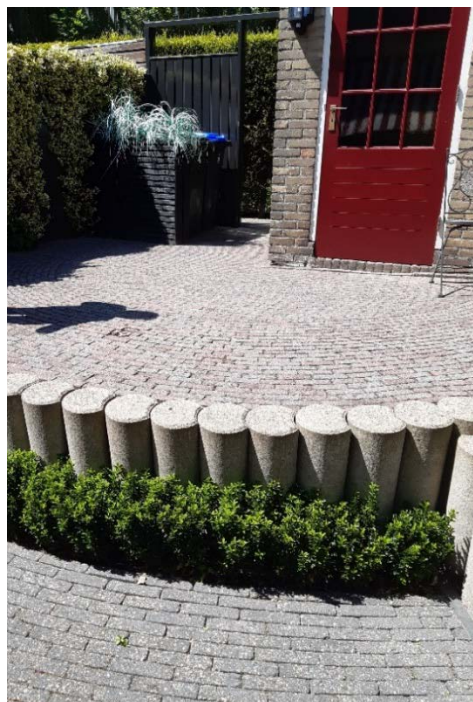
- In het verleden heeft er dus regelmatig water in een aantal tuinen gestaan. Vanwege de ligging van de tuinen en het verloop van het maaiveld (zie figuur 2) kan het water in een extreme situatie tot in de woning komen. De tuinen langs het achterpad liggen lager dan het terrein van Treurniet en de Laan van Romen. Dus als de sloot overstroomt dan vormen de achtertuinten de overloopgebieden.

- Genoemde problemen zijn een aantal jaren geleden verholpen door het aanbrengen van een overstort vanuit de sloot richting de hemelwaterriolering in de Laan van Romen. Recentelijk zijn deze overlastsituaties dan ook niet meer aan de orde geweest. Dat wil echter niet zeggen dat deze situatie nu ideaal is. Het systeem blijft kwetsbaar bij aanvoer van veel water (voornamelijk afkomstig van de daken van de loodsen op perceel Treurniet) en een haperende afvoer via de duiker (bijvoorbeeld als gevolg van ophoping van vuil/bladafval. In een email (zie vervolg) meldt een bewoner van de Willem-Alexanderlaan dat bij hevige regenval het water in de sloot tot aan/voorbij bovenzijde beschoeiing kan komen te staan.

*Figuur 2 Impressie situatie achtertuinten Willem-Alexanderlaan*

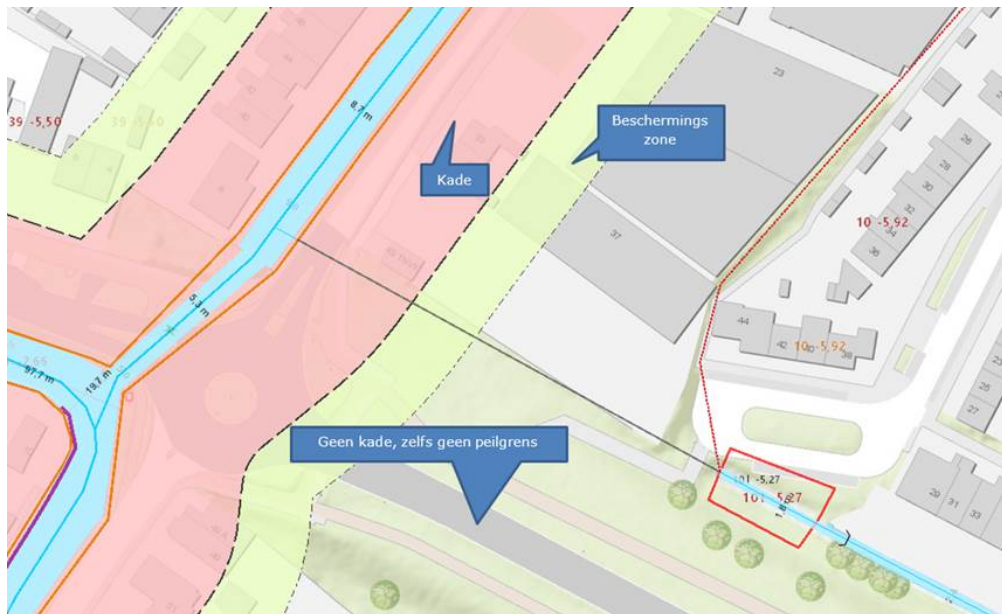
- De peilbeheerder bij Delfland meldt dat de spoelleiding ter hoogte van de N472 (Legger-code: 20205756, zie figuur 3) weliswaar in de Legger wordt genoemd, maar niet door Delfland is aangetroffen en ook nooit door Delfland is bediend. Het kan zijn dat deze duiker ooit door de gemeente is aangelegd (relatie met grotendeels dempen van de sloot in het achterpad in 1980-1981?), maar vanwege de aanvoer van water via de Terpstraat en doorvoer via de duiker door het achterpad, zijn functie heeft verloren.

- Verder wordt opgemerkt dat volgens de legger het wegllichaam van de N472 geen kadefunctie heeft (zie figuur 3) en ook geen functie als peilgrens. De watergang waarop de duiker loost betreft een zeer klein peilgebiedje, wat feitelijk geen functie heeft. Het peil bedraagt NAP -5,27 meter.

Figuur 3: Situatie duiker-watergang ter hoogte van N472 (Legger, Delfland)

- Daarmee komt de vraag boven of dit peilgebiedje gehandhaafd zou moeten blijven of kan worden opgeheven (in het kader van het 'ontsnippen' van het watersysteem). De sloot achter Treurniet kan op peil gehouden worden via het inlaatwater vanaf de Terpstraat. De duiker in het achterpad behoudt dan alleen de functie voor de afvoer van hemelwater vanaf de schuurtjes van de woningen.

Wel zou moeten worden bekeken of dit vanuit het oogpunt van zetting rond deze watergang geen problemen gaat geven. Eventueel kan het spoelwater dat nu via het HWA in de Willem-Alexanderlaan stroomt worden gebruikt om deze watergang alsnog te voeden. Of dit stukje watergang zou kunnen worden omgevormd tot een wadi/bergingsvoorziening voor de wijk.

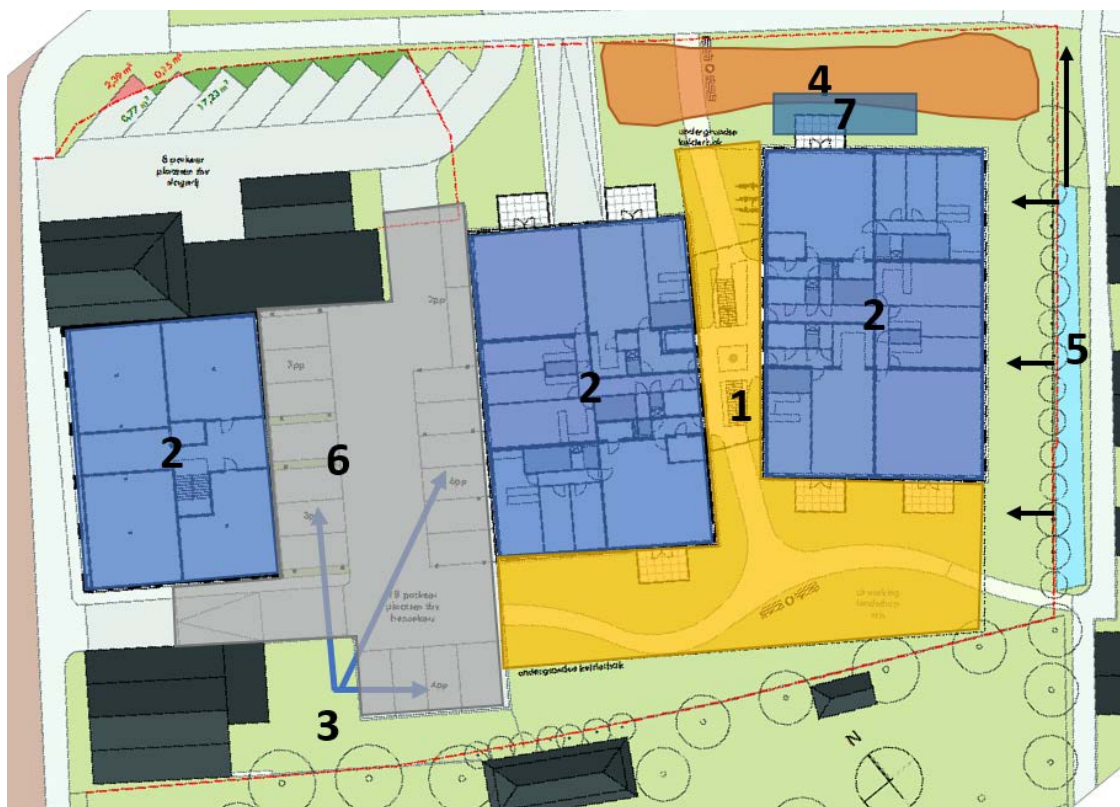
Figuur 4: Locatie van de zeven opties die zijn opgesomd in tabel 4

Navolgend volgt een korte inventarisatie van maatregelen die mogelijk zijn om de gewenste waterberging te realiseren (Tabel 2 en Figuur 4). Voor de bergingscapaciteit van vegetatie en groene daken is gebruikt gemaakt van de maatregelen toolbox van Amsterdam Rainproof.

De conclusie is dat, om te voldoen aan 60 mm waterberging, een combinatie van minimaal drie maatregelen nodig is. In overleg met de ontwikkelaar kan de gemeente komen tot het maken van de juiste (realistische) keuzes hierin. Indien het niet haalbaar blijkt om de volledige 60 mm water te bergen, zal de waterhuishouding in vrijwel elke situatie alsnog verbeteren ten opzichte van de huidige situatie.
